신월여의지하도로 안전점검(정기,정밀)용역  
(정밀안전점검)

외관조사망도  
신월여의지하도로(여의도방향)

서울터널주식회사

(주)명성엔지니어링

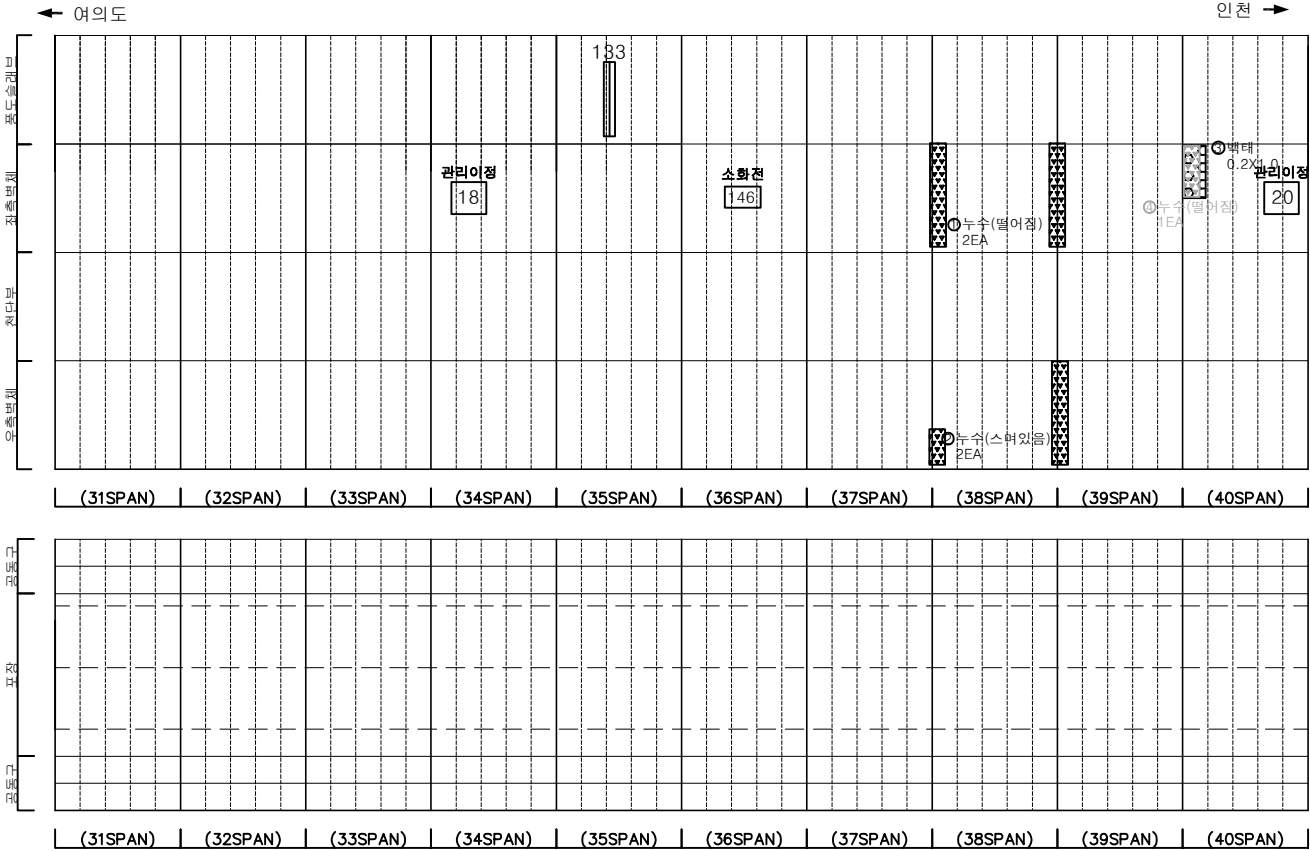
손상물량표

| 번호 | 발생년도 | 부재 | 위치 | 손상내용 | 손상현황 | | | | | | 비고 |
|---|---|---|---|---|---|---|---|---|---|---|---|
| 1 | 22하 | 측벽부 | S 038 | 누수(발어짐) | - | - | - | EA | 2 | 2.00 | |
| 2 | 22하 | 측벽부 | S 038 | 누수(스며있음) | - | - | - | EA | 2 | 2.00 | |
| 4 | 23하 | 측벽부 | S 040 | 누수(발어짐) | - | - | - | EA | 1 | 1.00 | 24' 상 보수 |

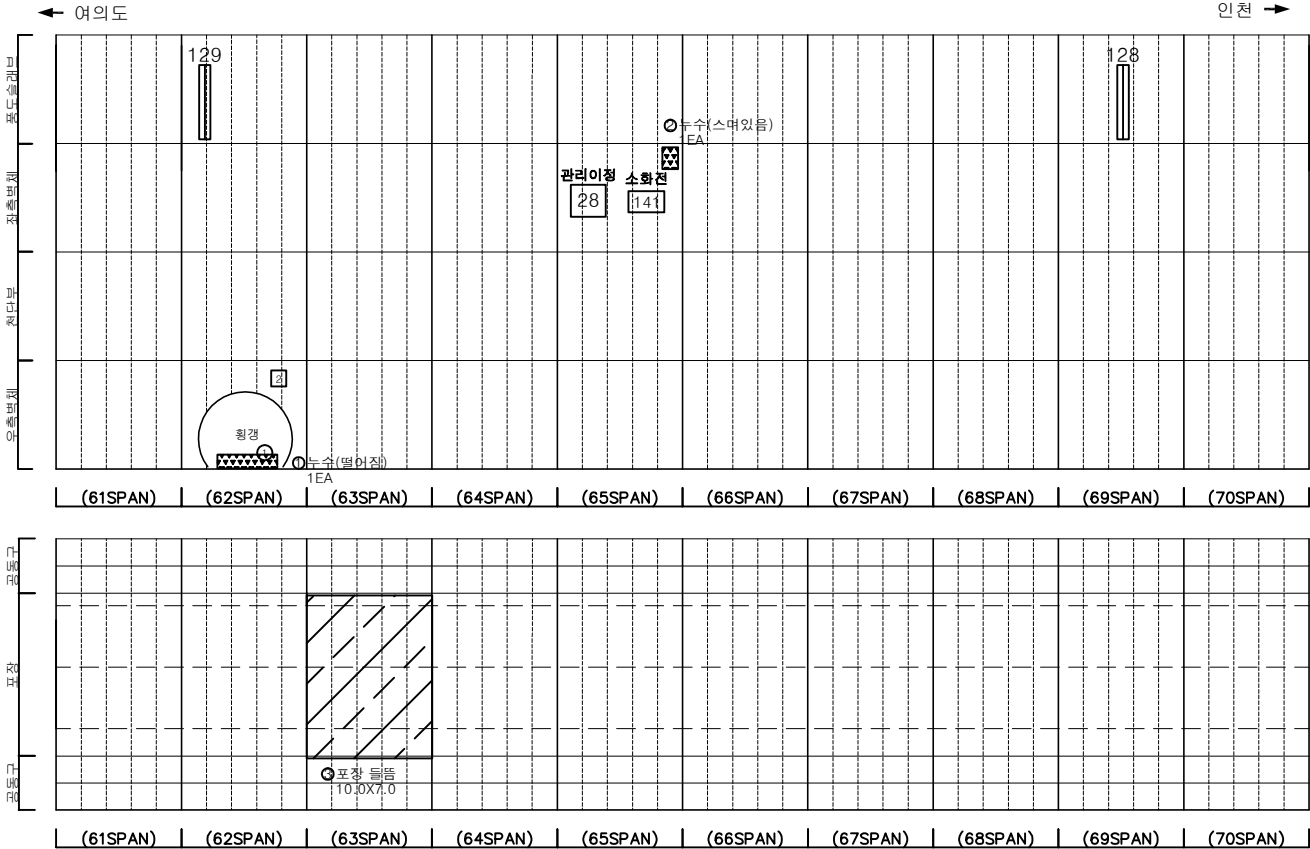
손상물량표

| 번호 | 발생년도 | 부재 | 위치 | 손상내용 | 손상현황 | | | | | | 비고 |
|---|---|---|---|---|---|---|---|---|---|---|---|
| 1 | 24상 | 피난연락처 | S 062 | 누수(물어짐) | - | - | - | EA | 1 | 1.00 | |
| 2 | 24상 | 측벽부 | S 065 | 누수(스며있음) | - | - | - | EA | 1 | 1.00 | |

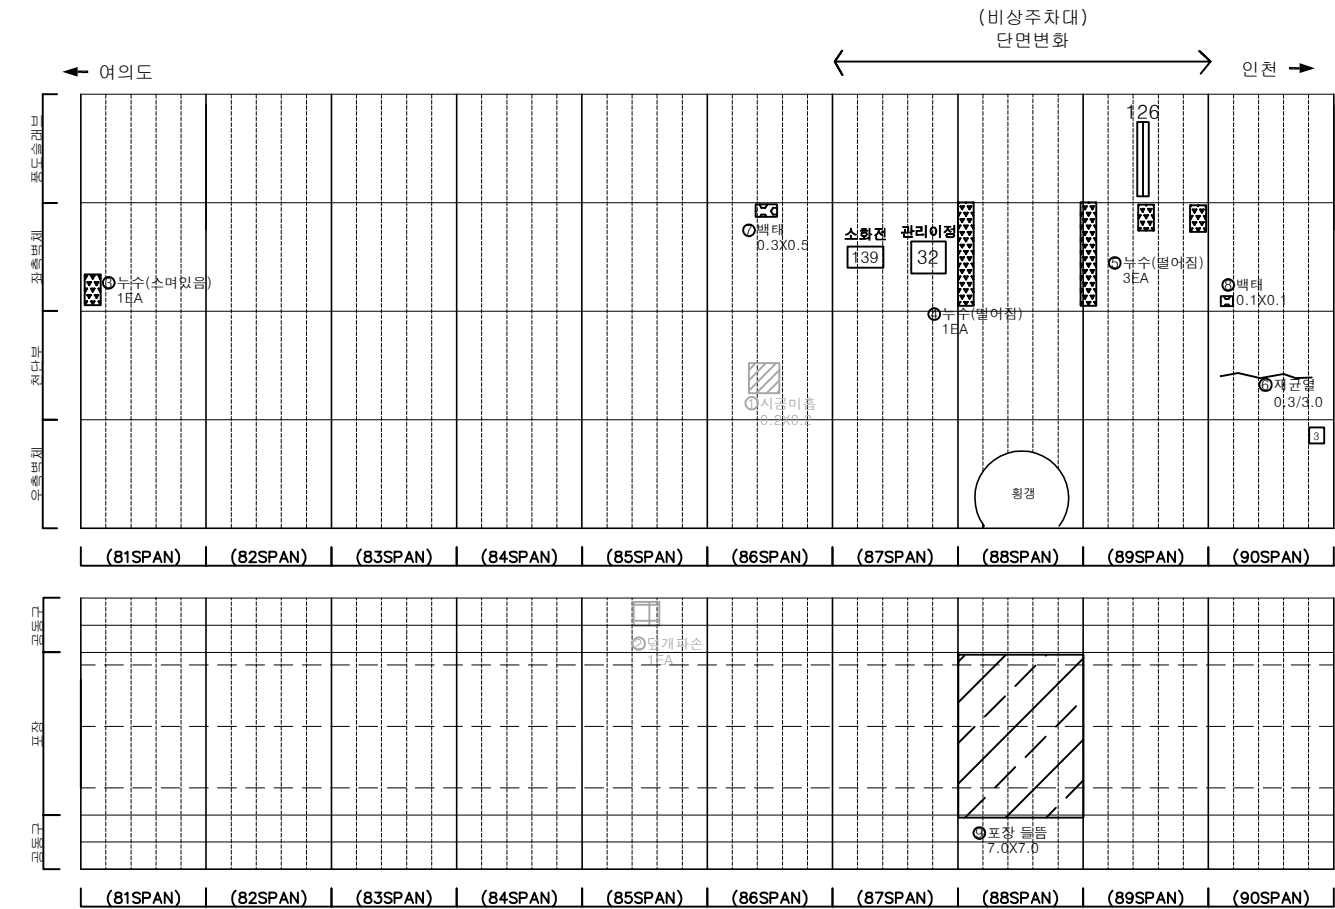
손상물량표

| 번호 | 발생<br>년도 | 부재 | 위치 | 손상내용 | 손상현황 | | | | | | 비고 |
|---|---|---|---|---|---|---|---|---|---|---|---|
| 3 | 22하 | 속벽부 | S 081 | 누수(소머짐) | - | - | - | EA | 1 | 1.00 | |
| 4 | 22하 | 속벽부 | S 088 | 누수(벌어짐) | - | - | - | EA | 1 | 1.00 | |
| 5 | 22하 | 속벽부 | S 089 | 누수(벌어짐) | - | - | - | EA | 3 | 3.00 | |

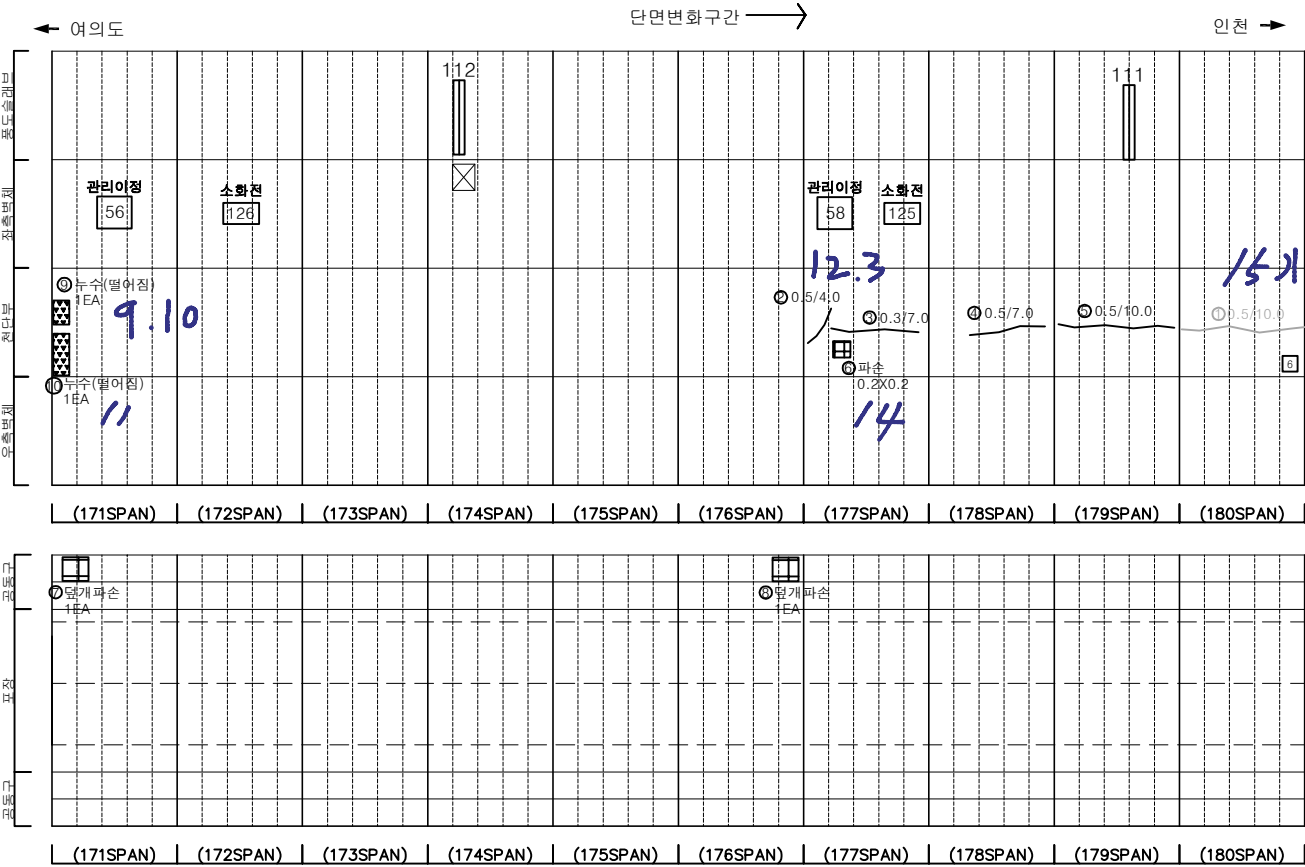
손상물량표

| 번호 | 발생년도 | 부재 | 위치 | 손상내용 | 손상현황 | | | | | | 비고 |
|---|---|---|---|---|---|---|---|---|---|---|---|
| 1 | 22상 | 천단부 | S 180 | 균열(폭0.3mm이상) | 0.5 | 10.0 | - | m | 1 | 10.00 | 23'상 보수 |
| 2 | 23상 | 천단부 | S 177 | 균열(폭0.3mm이상) | 0.5 | 4.0 | - | m | 1 | 4.00 | |
| 3 | 23상 | 천단부 | S 177 | 균열(폭0.3mm이상) | 0.3 | 7.0 | - | m | 1 | 7.00 | |
| 4 | 23상 | 천단부 | S 176 | 균열(폭0.3mm이상) | 0.5 | 7.0 | - | m | 1 | 7.00 | |
| 5 | 23상 | 천단부 | S 179 | 균열(폭0.3mm이상) | 0.5 | 10.0 | - | m | 1 | 10.00 | |
| 9 | 24상 | 천단부 | S 171 | 누수(물어짐) | - | - | - | EA | 1 | 1.00 | |
| 10 | 24상 | 천단부 | S 171 | 누수(물어짐) | - | - | - | EA | 1 | 1.00 | |

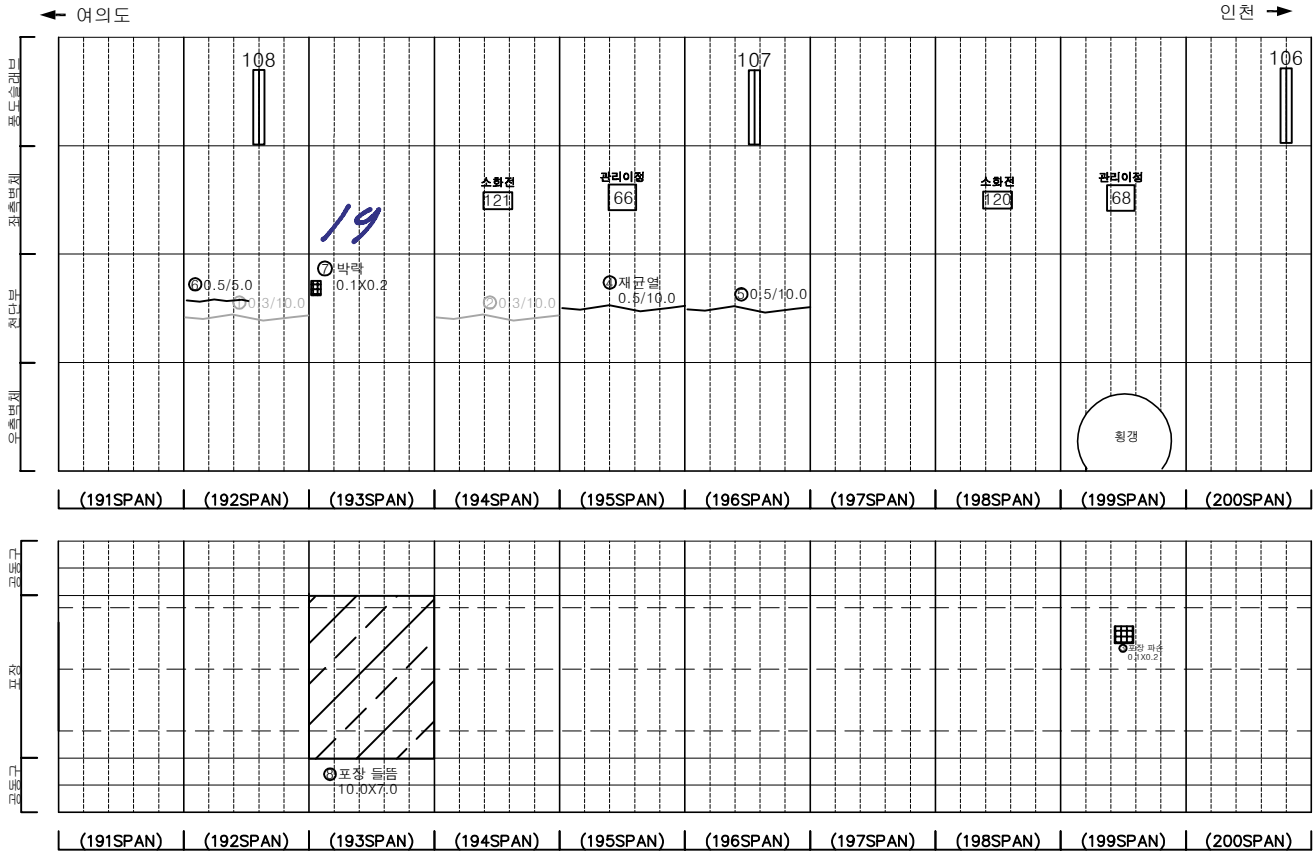
| 번호 | 발생<br>년도 | 부재 | 위치 | 손상내용 | 손상현황 | | | | | | 비 고 |
|---|---|---|---|---|---|---|---|---|---|---|---|
| 1 | 22상 | 천단부 | S 192 | 균열(폭0.3mm이상) | 0.3 | 10.0 | - | m | 1 | 10.00 | 23'상 보수 |
| 2 | 22상 | 천단부 | S 194 | 균열(폭0.3mm이상) | 0.3 | 10.0 | - | m | 1 | 10.00 | 23'상 보수 |
| 4 | 23상 | 천단부 | S 195 | 재균열(폭0.3mm이상) | 0.5 | 10.0 | - | m | 1 | 10.00 | |
| 5 | 23상 | 천단부 | S 196 | 균열(폭0.3mm이상) | 0.5 | 10.0 | - | m | 1 | 10.00 | |
| 6 | 23하 | 천단부 | S 192 | 균열(폭0.3mm이상) | 0.5 | 5.0 | - | m | 1 | 5.00 | |

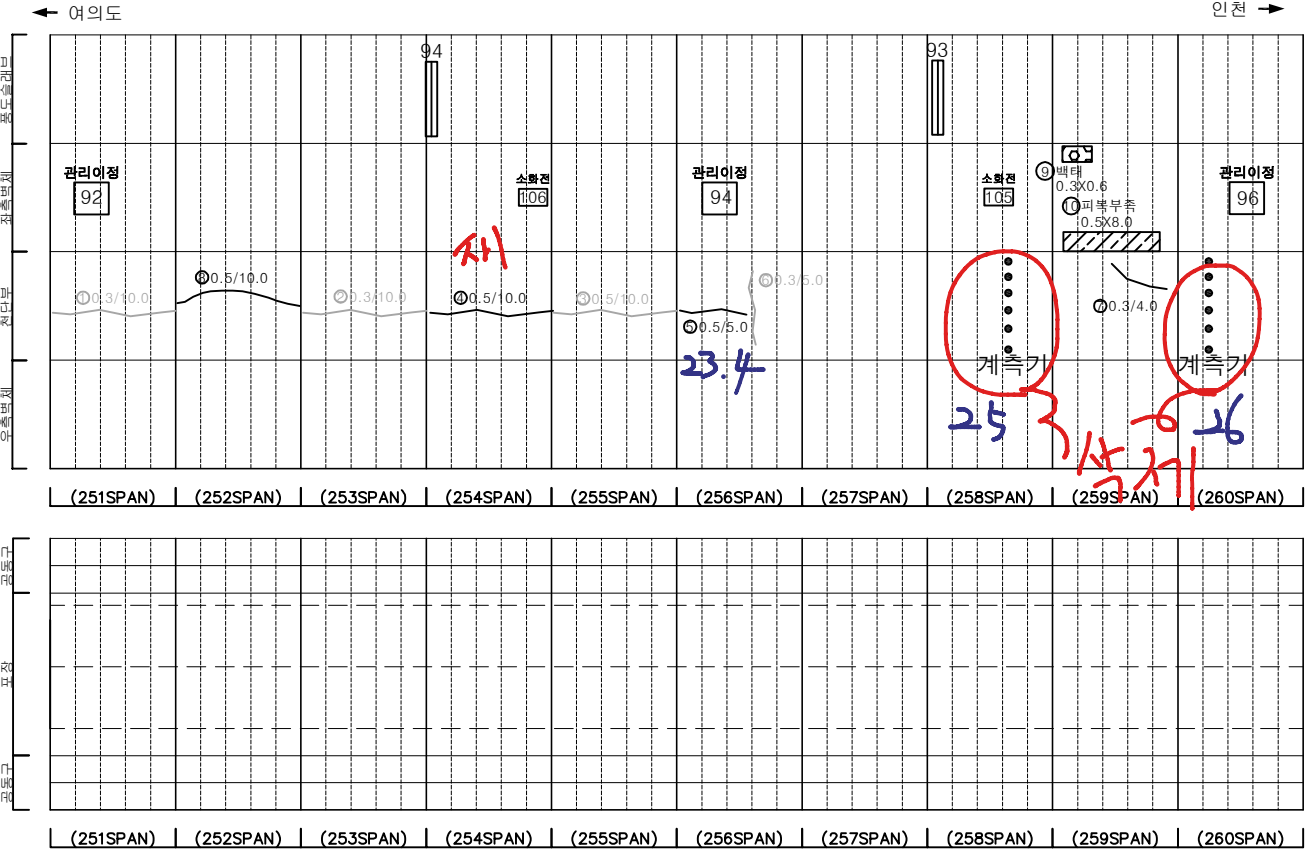
손상물량표

| 번호 | 발생년도 | 부재 | 위치 | 손상내용 | 손상현황 | | | | | | 비고 |
|---|---|---|---|---|---|---|---|---|---|---|---|
| 1 | 22상 | 천단부 | S 251 | 균열(폭0.3mm이상) | 0.3 | 10.0 | - | m | 1 | 10.00 | 23'상 보수 |
| 2 | 22상 | 천단부 | S 253 | 균열(폭0.3mm이상) | 0.3 | 10.0 | - | m | 1 | 10.00 | 23'상 보수 |
| 3 | 22상 | 천단부 | S 255 | 균열(폭0.3mm이상) | 0.5 | 10.0 | - | m | 1 | 10.00 | 23'상 보수 |
| 4 | 22하 | 천단부 | S 254 | 균열(폭0.3mm이상) | 0.5 | 10.0 | - | m | 1 | 10.00 | |
| 5 | 23상 | 천단부 | S 256 | 균열(폭0.3mm이상) | 0.5 | 5.0 | - | m | 1 | 5.00 | |
| 6 | 23상 | 천단부 | S 256 | 균열(폭0.3mm이상) | 0.3 | 5.0 | - | m | 1 | 5.00 | 24'상 보수 |
| 7 | 23상 | 천단부 | S 259 | 균열(폭0.3mm이상) | 0.3 | 4.0 | - | m | 1 | 4.00 | |
| 8 | 23하 | 천단부 | S 252 | 균열(폭0.3mm이상) | 0.5 | 10.0 | - | m | 1 | 10.00 | |

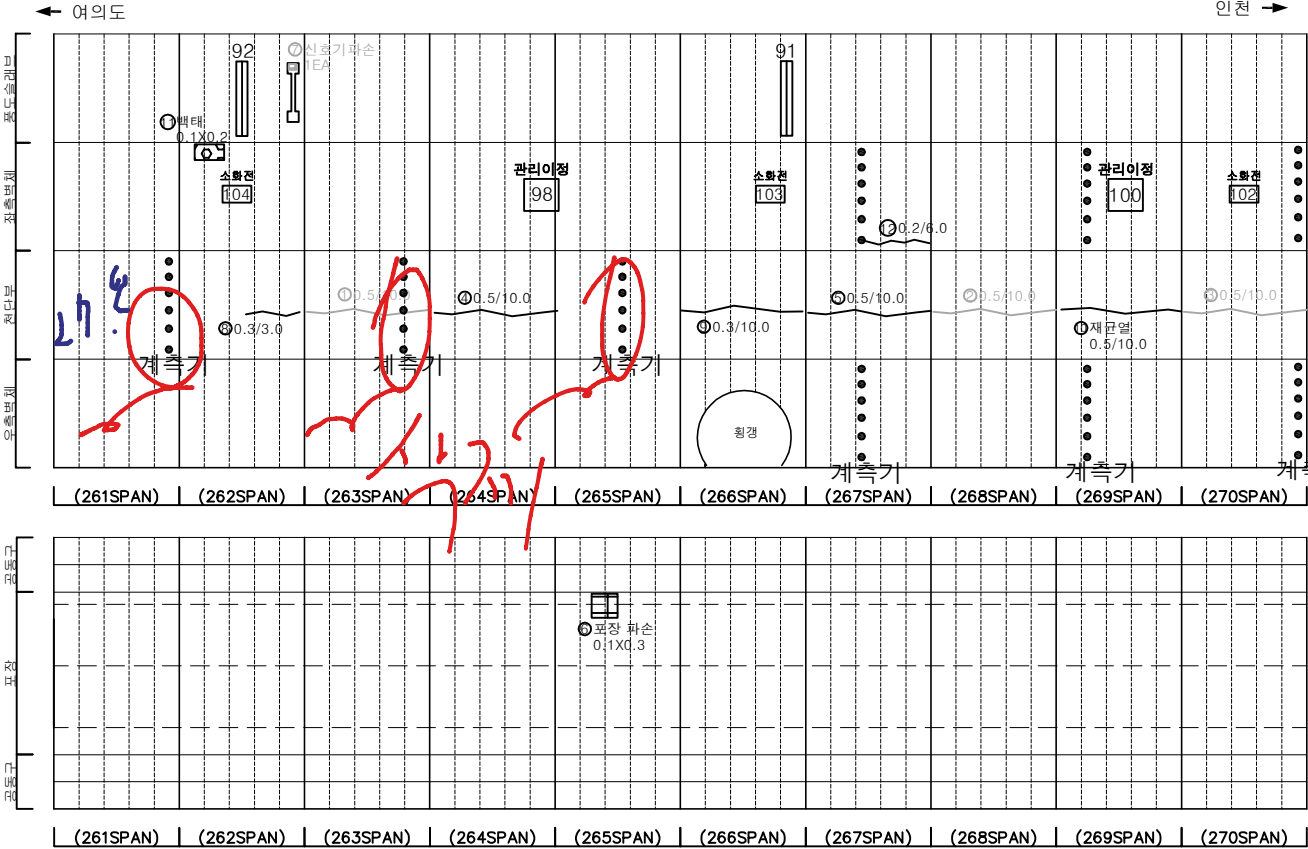
손상물량표

| 번호 | 발생년도 | 부재 | 위치 | 손상내용 | 손상현황 | | | | | | 비고 |
|---|---|---|---|---|---|---|---|---|---|---|---|
| 1 | 22상 | 천단부 | S 263 | 균열(폭0.3mm이상) | 0.5 | 10.0 | - | m | 1 | 10.00 | 23'상 보수 |
| 2 | 22상 | 천단부 | S 268 | 균열(폭0.3mm이상) | 0.5 | 10.0 | - | m | 1 | 10.00 | 23'상 보수 |
| 3 | 22상 | 천단부 | S 270 | 균열(폭0.3mm이상) | 0.5 | 10.0 | - | m | 1 | 10.00 | 23'상 보수 |
| 4 | 22하 | 천단부 | S 264 | 균열(폭0.3mm이상) | 0.5 | 10.0 | - | m | 1 | 10.00 | |
| 5 | 22하 | 천단부 | S 267 | 균열(폭0.3mm이상) | 0.5 | 10.0 | - | m | 1 | 10.00 | |
| 8 | 23상 | 천단부 | S 262 | 균열(폭0.3mm이상) | 0.3 | 3.0 | - | m | 1 | 3.00 | |
| 9 | 23상 | 천단부 | S 266 | 균열(폭0.3mm이상) | 0.3 | 10.0 | - | m | 1 | 10.00 | |
| 10 | 23상 | 천단부 | S 269 | 재균열(폭0.3mm이상) | 0.5 | 10.0 | - | m | 1 | 10.00 | |
| 12 | 24상 | 측벽부 | S 267 | 균열(폭0.3mm미만) | 0.2 | 6.0 | - | m | 1 | 6.00 | |
