신월여의지하도로 안전점검(정기,정밀)용역  
(정밀안전점검)

외관조사망도  
신월여의지하도로(인천방향)

서울터널주식회사

(주)명성엔지니어링

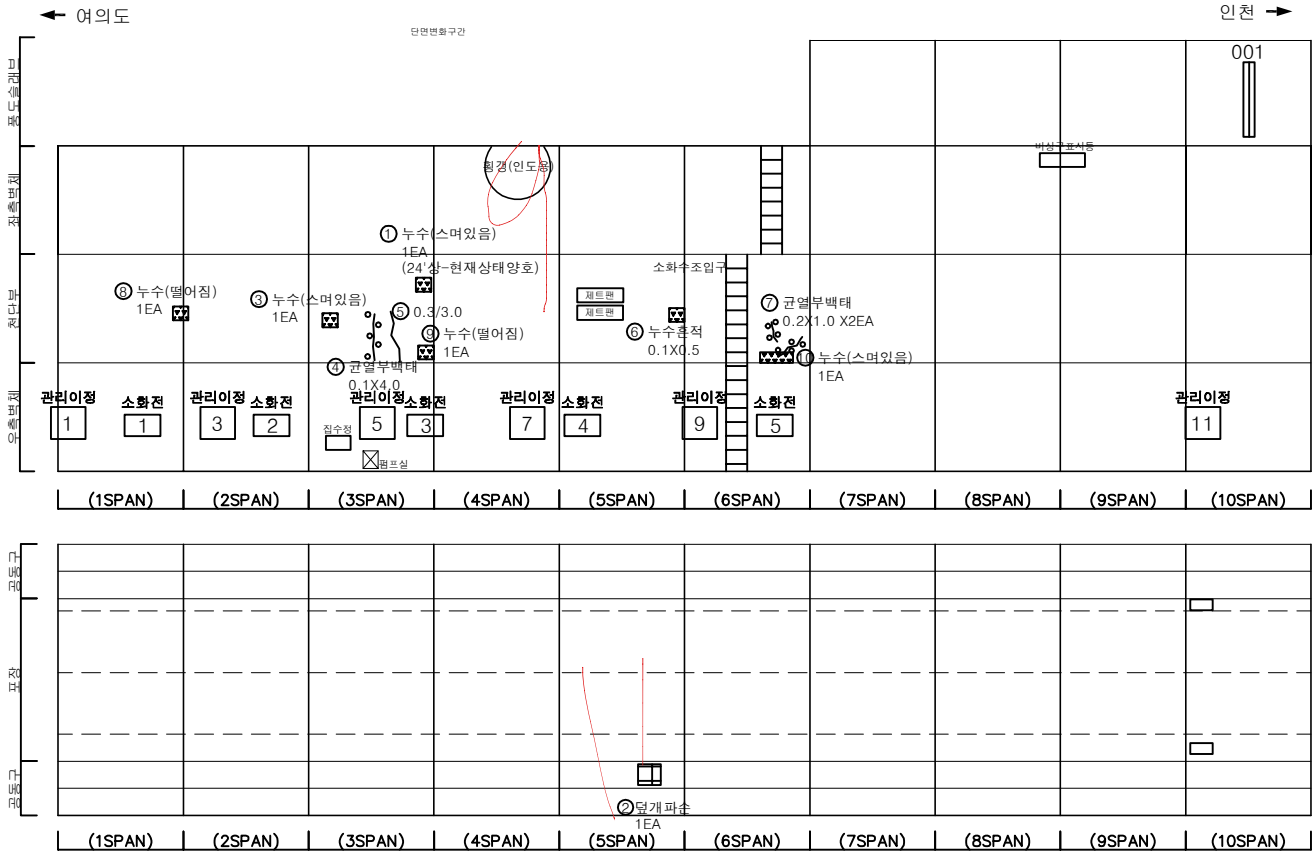
| 번호 | 발생<br>년도 | 부재 | 위치 | 손상내용 | 손상현황 | | | | | | 비 고 |
|---|---|---|---|---|---|---|---|---|---|---|---|
| 1 | 22상 | 천단부 | S 003 | 누수(스며있음) | - | - | - | EA | 1 | 1.00 | |
| 2 | 22상 | 공동구 | S 005 | 공동구 덮개파손 | - | - | - | EA | 1 | 1.00 | |
| 3 | 23하 | 천단부 | S 003 | 누수(스며있음) | - | - | - | EA | 1 | 1.00 | |
| 4 | 23하 | 천단부 | S 003 | 균열부백태 | - | 0.1 | 4.0 | m <sup>2</sup> | 1 | 0.40 | |
| 5 | 23하 | 천단부 | S 003 | 균열(폭0.3mm이상) | 0.3 | 3.0 | - | m | 1 | 3.00 | |
| 6 | 23하 | 천단부 | S 005 | 누수흔적 | - | 0.1 | 0.5 | m <sup>2</sup> | 1 | 0.05 | |
| 7 | 23하 | 천단부 | S 006 | 균열부백태 | - | 0.2 | 1.0 | m <sup>2</sup> | 2 | 0.40 | |
| 8 | 24상 | 천단부 | S 001 | 누수(물어짐) | - | - | - | EA | 1 | 1.00 | |
| 9 | 24상 | 천단부 | S 003 | 누수(물어짐) | - | - | - | EA | 1 | 1.00 | |
| 10 | 24상 | 천단부 | S 006 | 누수(스며있음) | - | - | - | EA | 1 | 1.00 | |
