신월여의지하도로 안전점검(정기,정밀)용역  
(정밀안전점검)

## 외관조사망도

신월여의지하도로(인천방향)

서울터널주식회사

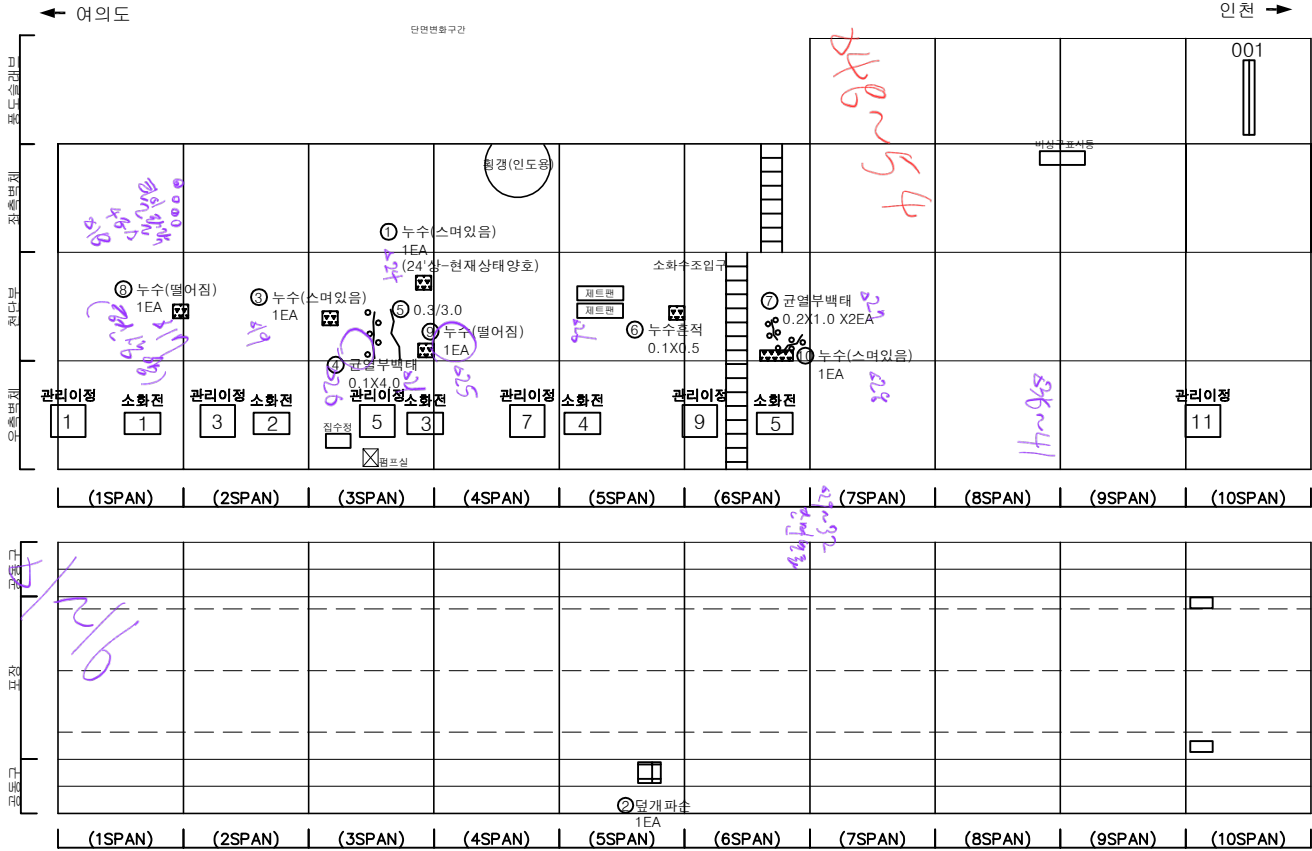
손상물량표

| 번호 | 발생년도 | 부재 | 위치 | 손상내용 | 손상현황 | | | | | | 비고 |
|---|---|---|---|---|---|---|---|---|---|---|---|
| 1 | 22상 | 천단부 | S 003 | 누수(스며있음) | - | - | - | EA | 1 | 1.00 | |
| 2 | 22상 | 공동구 | S 005 | 공동구 덮개파손 | - | - | - | EA | 1 | 1.00 | |
| 3 | 23하 | 천단부 | S 003 | 누수(스며있음) | - | - | - | EA | 1 | 1.00 | |
| 4 | 23하 | 천단부 | S 003 | 균열부백태 | - | 0.1 | 4.0 | m <sup>2</sup> | 1 | 0.40 | |
| 5 | 23하 | 천단부 | S 003 | 균열(폭0.3mm이상) | 0.3 | 3.0 | - | m | 1 | 3.00 | |
| 6 | 23하 | 천단부 | S 005 | 누수흔적 | - | 0.1 | 0.5 | m <sup>2</sup> | 1 | 0.05 | |
| 7 | 23하 | 천단부 | S 006 | 균열부백태 | - | 0.2 | 1.0 | m <sup>2</sup> | 2 | 0.40 | |
| 8 | 24상 | 천단부 | S 001 | 누수(떨어짐) | - | - | - | EA | 1 | 1.00 | |
| 9 | 24상 | 천단부 | S 003 | 누수(떨어짐) | - | - | - | EA | 1 | 1.00 | |
| 10 | 24상 | 천단부 | S 006 | 누수(스며있음) | - | - | - | EA | 1 | 1.00 | |

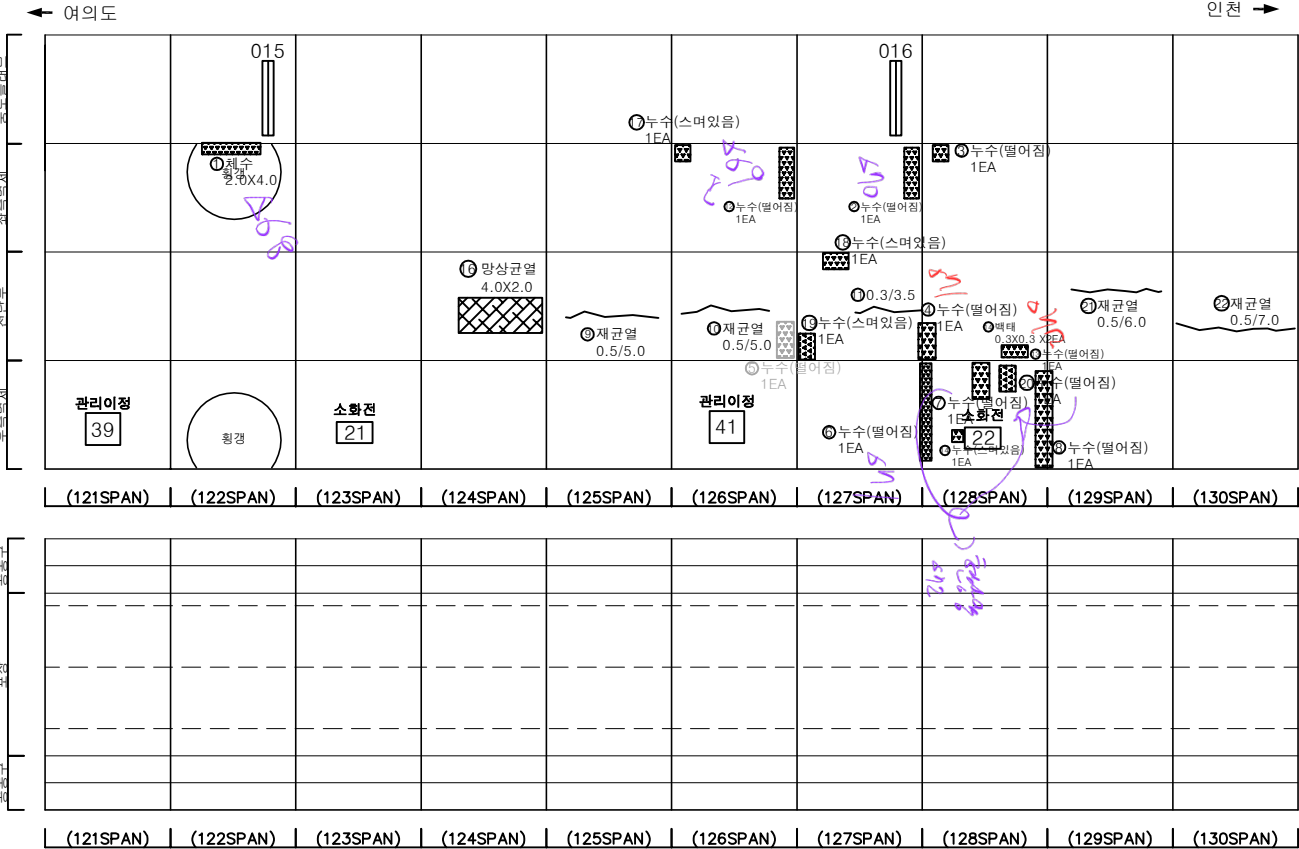
손상물량표

| 번호 | 발생<br>년도 | 부재 | 위치 | 손상내용 | 손상현황 | | | | | | 비 고 |
|---|---|---|---|---|---|---|---|---|---|---|---|
| 2 | 22상 | 천단부 | S 137 | 누수(떨어짐) | - | - | - | EA | 1 | 1.00 | 23'상 보수 |
| 4 | 22상 | 측벽부 | S 137 | 누수(떨어짐) | - | - | - | EA | 1 | 1.00 | |
| 5 | 23상 | 천단부 | S 134 | 재균열(폭0.3mm이상) | 0.5 | 5.0 | - | m | 1 | 5.00 | |
| 6 | 23상 | 천단부 | S 135 | 재균열(폭0.3mm이상) | 0.5 | 5.0 | - | m | 1 | 5.00 | 특검가 |
| 7 | 23상 | 천단부 | S 136 | 재균열(폭0.3mm이상) | 0.3 | 5.0 | - | m | 1 | 5.00 | |
| 8 | 23상 | 천단부 | S 137 | 누수(떨어짐) | - | - | - | EA | 1 | 1.00 | |
| 9 | 23상 | 측벽부 | S 137 | 누수(흐름) | - | - | - | EA | 1 | 1.00 | 손상변경 |
| 12 | 24상 | 측벽부 | S 131 | 누수(떨어짐) | - | - | - | EA | 1 | 1.00 | |
| 13 | 24상 | 측벽부 | S 132 | 누수(떨어짐) | - | - | - | EA | 1 | 1.00 | |
| 14 | 24상 | 측벽부 | S 133 | 누수(떨어짐) | - | - | - | EA | 1 | 1.00 | |
| 15 | 24상 | 측벽부 | S 137 | 누수(스며있음) | - | - | - | EA | 1 | 1.00 | |
| 16 | 24상 | 측벽부 | S 138 | 누수(스며있음) | - | - | - | EA | 1 | 1.00 | |
| 18 | 24상 | 측벽부 | S 132 | 누수(스며있음) | - | - | - | EA | 1 | 1.00 | |
| 20 | 24상 | 천단부 | S 135 | 재균열(폭0.3mm이상) | 0.5 | 8.0 | - | m | 1 | 8.00 | |
| 21 | 24상 | 천단부 | S 136 | 재균열(폭0.3mm이상) | 0.5 | 6.0 | - | m | 1 | 6.00 | |
| 22 | 24상 | 천단부 | S 136 | 균열(폭0.3mm이상) | 0.3 | 2.0 | - | m | 1 | 2.00 | |
