신월여의지하도로 안전점검(정기,정밀)용역  
(정밀안전점검)

외관조사망도  
신월여의지하도로(인천방향)

서울터널주식회사

(주)명성엔지니어링

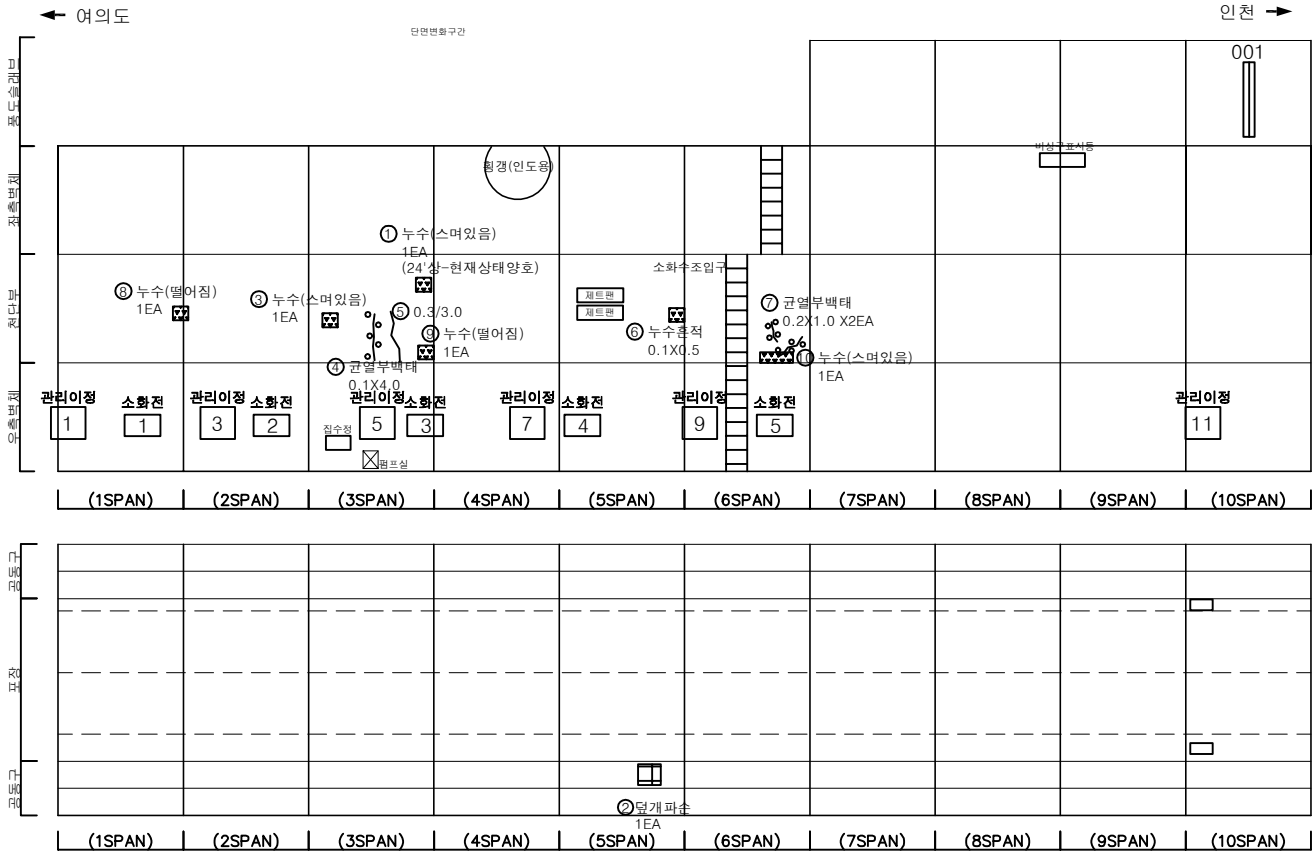
| 번호 | 발생<br>년도 | 부재 | 위치 | 손상내용 | 손상현황 | | | | | | 비 고 |
|---|---|---|---|---|---|---|---|---|---|---|---|
| 1 | 22상 | 천단부 | S 003 | 누수(스며있음) | - | - | - | EA | 1 | 1.00 | |
| 2 | 22상 | 공동구 | S 005 | 공동구 덮개파손 | - | - | - | EA | 1 | 1.00 | |
| 3 | 23하 | 천단부 | S 003 | 누수(스며있음) | - | - | - | EA | 1 | 1.00 | |
| 4 | 23하 | 천단부 | S 003 | 균열부백태 | - | 0.1 | 4.0 | m <sup>2</sup> | 1 | 0.40 | |
| 5 | 23하 | 천단부 | S 003 | 균열(폭0.3mm이상) | 0.3 | 3.0 | - | m | 1 | 3.00 | |
| 6 | 23하 | 천단부 | S 005 | 누수흔적 | - | 0.1 | 0.5 | m <sup>2</sup> | 1 | 0.05 | |
| 7 | 23하 | 천단부 | S 006 | 균열부백태 | - | 0.2 | 1.0 | m <sup>2</sup> | 2 | 0.40 | |
| 8 | 24상 | 천단부 | S 001 | 누수(물어짐) | - | - | - | EA | 1 | 1.00 | |
| 9 | 24상 | 천단부 | S 003 | 누수(물어짐) | - | - | - | EA | 1 | 1.00 | |
| 10 | 24상 | 천단부 | S 006 | 누수(스며있음) | - | - | - | EA | 1 | 1.00 | |

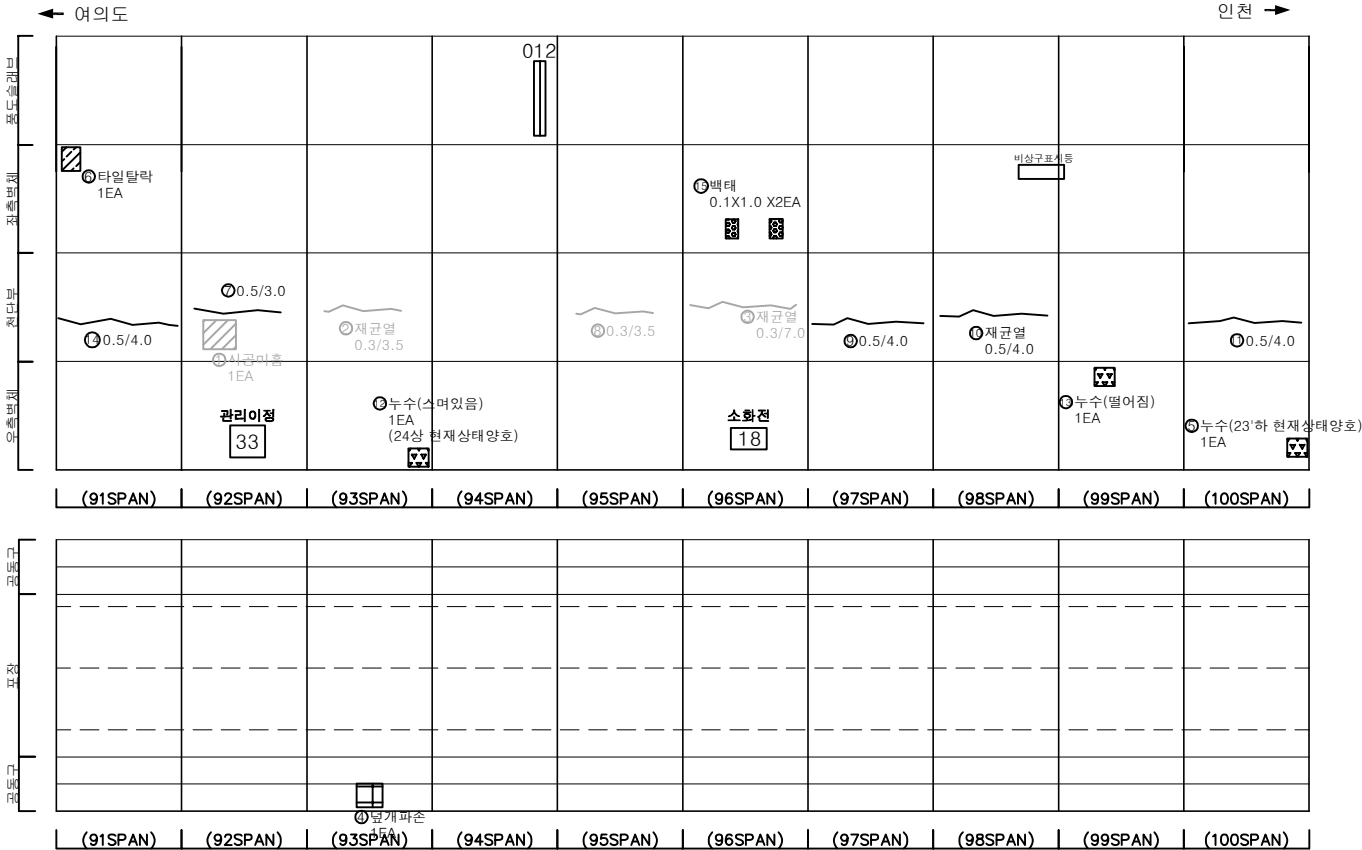
| | 누수, 습윤부 | 벽 태 | 퇴적물 | 도 면 명 | 신월여의지하도로-인천방향 NATM 91~100구간 |

| 번호 | 발생년도 | 부재 | 위치 | 손상내용 | 손상현황 | | | | | | 비고 |
|---|---|---|---|---|---|---|---|---|---|---|---|
| 2 | 22상 | 천단부 | S 093 | 재균열(폭0.3mm이상) | 0.3 | 3.5 | - | m | 1 | 3.50 | 23'상 보수 |
| 3 | 22상 | 천단부 | S 096 | 재균열(폭0.3mm이상) | 0.3 | 7.0 | - | m | 1 | 7.00 | 23'상 보수 |
| 5 | 22하 | 측벽부 | S 100 | 누수 | - | - | - | EA | 1 | 1.00 | |
| 7 | 23상 | 천단부 | S 092 | 균열(폭0.3mm이상) | 0.5 | 3.0 | - | m | 1 | 3.00 | 복종가 |
| 8 | 23상 | 천단부 | S 095 | 균열(폭0.3mm이상) | 0.3 | 3.5 | - | m | 1 | 3.50 | 24'상 보수 |
| 9 | 23상 | 천단부 | S 097 | 균열(폭0.3mm이상) | 0.5 | 4.0 | - | m | 1 | 4.00 | 손상증가 |
| 10 | 23상 | 천단부 | S 098 | 재균열(폭0.3mm이상) | 0.5 | 4.0 | - | m | 1 | 4.00 | 손상증가 |
| 11 | 23상 | 천단부 | S 100 | 균열(폭0.3mm이상) | 0.5 | 4.0 | - | m | 1 | 4.00 | 갈아엮기 |
| 12 | 23하 | 측벽부 | S 093 | 누수(스며있음) | - | - | - | EA | 1 | 1.00 | |
| 13 | 23하 | 측벽부 | S 099 | 누수(떨어짐) | - | - | - | EA | 1 | 1.00 | |
| 14 | 24상 | 천단부 | S 091 | 균열(폭0.3mm이상) | 0.5 | 4.0 | - | m | 1 | 4.00 | |

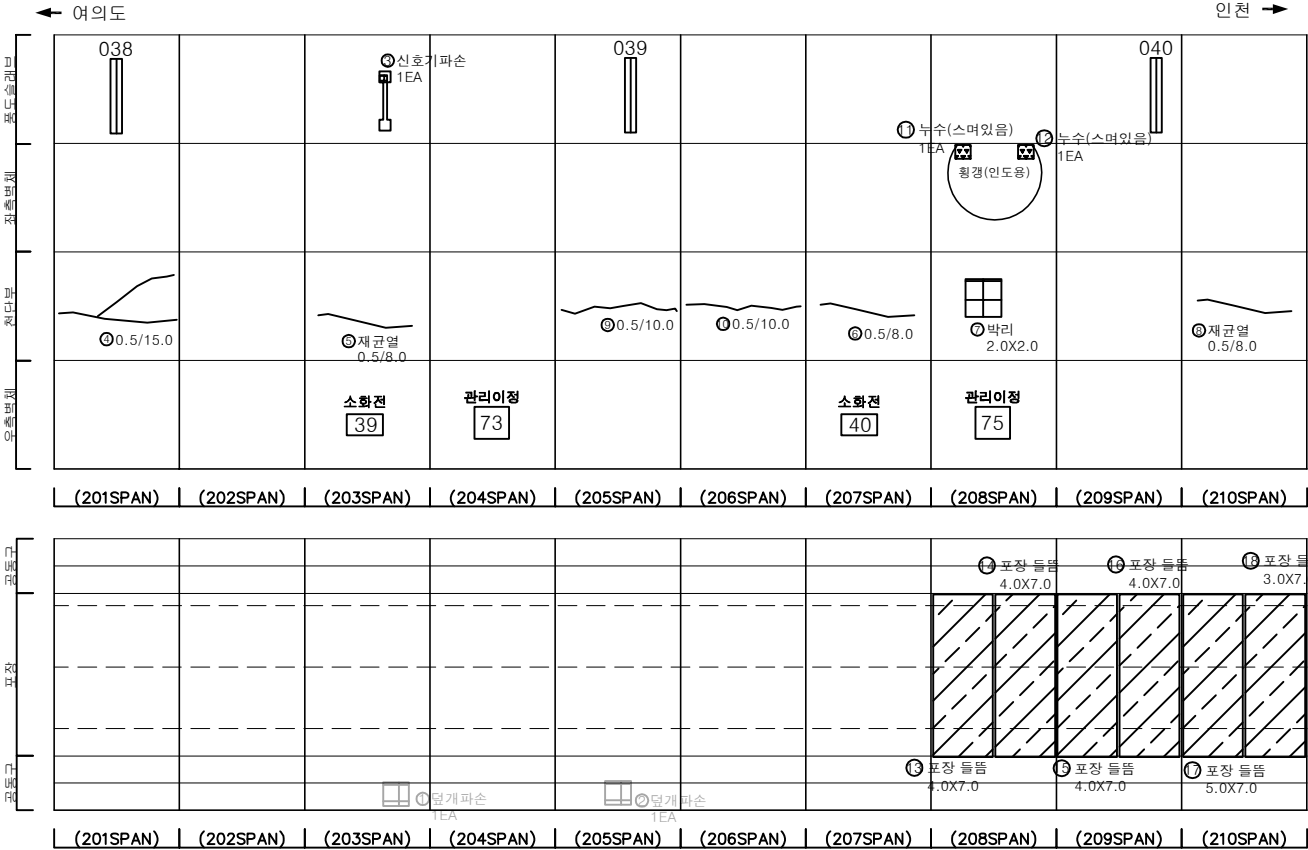
| 번호 | 발생년도 | 부재 | 위치 | 손상내용 | 손상현황 | | | | | | 비고 |
|---|---|---|---|---|---|---|---|---|---|---|---|
| 4 | 23상 | 전단부 | S 201 | 균열(폭0.3mm이상) | 0.5 | 15.0 | - | m | 1 | 15.00 | 폭증가 |
| 5 | 23상 | 전단부 | S 203 | 재균열(폭0.3mm이상) | 0.5 | 8.0 | - | m | 1 | 8.00 | |
| 6 | 23상 | 전단부 | S 207 | 균열(폭0.3mm이상) | 0.5 | 8.0 | - | m | 1 | 8.00 | |
| 7 | 23상 | 전단부 | S 208 | 박리 | - | 2.0 | 2.0 | m² | 1 | 4.00 | 손상변경 |
| 8 | 23상 | 전단부 | S 210 | 재균열(폭0.3mm이상) | 0.5 | 8.0 | - | m | 1 | 8.00 | |
| 9 | 24상 | 전단부 | S 205 | 균열(폭0.3mm이상) | 0.5 | 10.0 | - | m | 1 | 10.00 | |
| 10 | 24상 | 전단부 | S 206 | 균열(폭0.3mm이상) | 0.5 | 10.0 | - | m | 1 | 10.00 | |
| 11 | 24상 | 피난연락장 | S 208 | 누수(스며있음) | - | - | - | EA | 1 | 1.00 | |
| 12 | 24상 | 피난연락장 | S 208 | 누수(스며있음) | - | - | - | EA | 1 | 1.00 | |
