신월여의지하도로 안전점검(정기,정밀)용역  
(정밀안전점검)

외관조사망도  
신월여의지하도로(인천방향)

서울터널주식회사

(주)명성엔지니어링

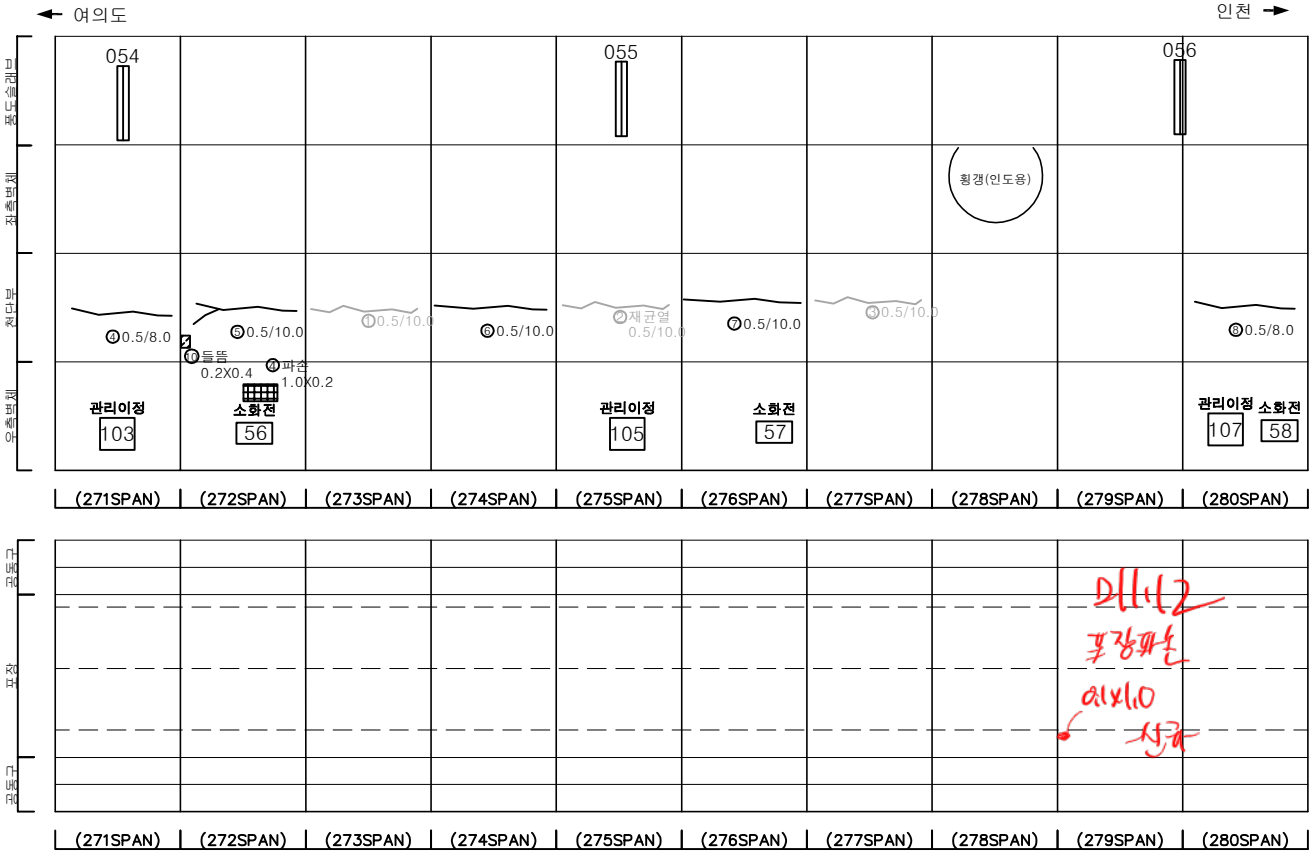
| 번호 | 발생년도 | 부재 | 위치 | 손상내용 | 손상현황 | | | | | | 비고 |
|---|---|---|---|---|---|---|---|---|---|---|---|
| 1 | 22상 | 천단부 | S 273 | 균열(폭0.3mm이상) | 0.5 | 10.0 | - | m | 1 | 10.00 | 23'상 보수 |
| 2 | 22상 | 천단부 | S 275 | 재균열(폭0.3mm이상) | 0.5 | 10.0 | - | m | 1 | 10.00 | 23'상 보수 |
| 3 | 22상 | 천단부 | S 277 | 균열(폭0.3mm이상) | 0.5 | 10.0 | - | m | 1 | 10.00 | 23'상 보수 |
| 5 | 23상 | 천단부 | S 271 | 균열(폭0.3mm이상) | 0.5 | 8.0 | - | m | 1 | 8.00 | |
| 6 | 23상 | 천단부 | S 272 | 균열(폭0.3mm이상) | 0.5 | 10.0 | - | m | 1 | 10.00 | |
| 7 | 23상 | 천단부 | S 274 | 균열(폭0.3mm이상) | 0.5 | 10.0 | - | m | 1 | 10.00 | 길이증가 |
| 8 | 23상 | 천단부 | S 276 | 균열(폭0.3mm이상) | 0.5 | 8.0 | - | m | 1 | 8.00 | |
| 9 | 23상 | 천단부 | S 280 | 균열(폭0.3mm이상) | 0.5 | 8.0 | - | m | 1 | 8.00 | |

| 번호 | 발생<br>년도 | 부재 | 위치 | 손상내용 | 손상현황 | | | | | | 비고 |
|---|---|---|---|---|---|---|---|---|---|---|---|
| 1 | 22상 | 천단부 | S 281 | 재균열(폭0.3mm이상) | 0.5 | 10.0 | - | m | 1 | 10.00 | 23'상 보수 |
| 2 | 22상 | 천단부 | S 283 | 균열(폭0.3mm이상) | 0.5 | 10.0 | - | m | 1 | 10.00 | 23'상 보수 |
| 3 | 22상 | 천단부 | S 285 | 균열(폭0.3mm이상) | 0.5 | 10.0 | - | m | 1 | 10.00 | 23'상 보수 |
| 4 | 22상 | 천단부 | S 286 | 균열(폭0.3mm이상) | 0.5 | 10.0 | - | m | 1 | 10.00 | 23'상 보수 |
| 5 | 22상 | 천단부 | S 288 | 재균열(폭0.3mm이상) | 0.5 | 10.0 | - | m | 1 | 10.00 | 23'상 보수 |
| 6 | 22상 | 천단부 | S 290 | 재균열(폭0.3mm이상) | 0.5 | 10.0 | - | m | 1 | 10.00 | 23'상 보수 |
| 7 | 23상 | 천단부 | S 284 | 균열(폭0.3mm이상) | 0.3 | 4.0 | - | m | 1 | 4.00 | |
| 8 | 23상 | 천단부 | S 284 | 균열(폭0.3mm이상) | 0.5 | 6.0 | - | m | 1 | 6.00 | |
| 9 | 24상 | 천단부 | S 282 | 균열(폭0.3mm이상) | 0.5 | 10.0 | - | m | 1 | 10.00 | |
| 10 | 24상 | 천단부 | S 287 | 균열(폭0.3mm이상) | 0.5 | 8.0 | - | m | 1 | 8.00 | |
| 11 | 24상 | 천단부 | S 288 | 균열(폭0.3mm이상) | 0.3 | 4.0 | - | m | 1 | 4.00 | |
