신월여의지하도로 안전점검(정기,정밀)용역  
(정밀안전점검)

외관조사망도  
신월여의지하도로(인천방향)

서울터널주식회사

(주)명성엔지니어링

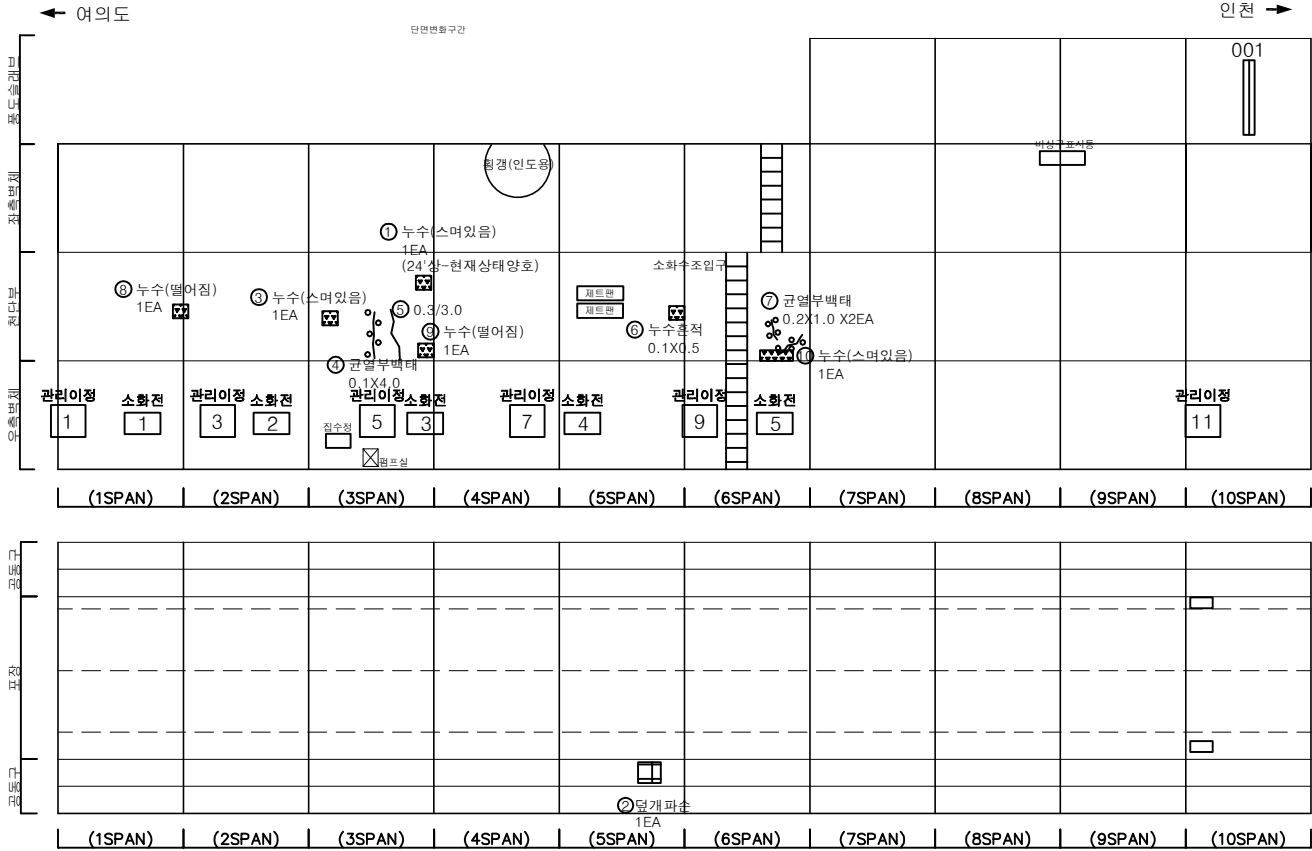
| 번호 | 발생<br>년도 | 부재 | 위치 | 손상내용 | 손상현황 | | | | | | 비 고 |
|---|---|---|---|---|---|---|---|---|---|---|---|
| 1 | 22상 | 천단부 | S 003 | 누수(스며있음) | - | - | - | EA | 1 | 1.00 | |
| 2 | 22상 | 공동구 | S 005 | 공동구 덮개파손 | - | - | - | EA | 1 | 1.00 | |
| 3 | 23하 | 천단부 | S 003 | 누수(스며있음) | - | - | - | EA | 1 | 1.00 | |
| 4 | 23하 | 천단부 | S 003 | 균열부백태 | - | 0.1 | 4.0 | m <sup>2</sup> | 1 | 0.40 | |
| 5 | 23하 | 천단부 | S 003 | 균열(폭0.3mm이상) | 0.3 | 3.0 | - | m | 1 | 3.00 | |
| 6 | 23하 | 천단부 | S 005 | 누수흔적 | - | 0.1 | 0.5 | m <sup>2</sup> | 1 | 0.05 | |
| 7 | 23하 | 천단부 | S 006 | 균열부백태 | - | 0.2 | 1.0 | m <sup>2</sup> | 2 | 0.40 | |
| 8 | 24상 | 천단부 | S 001 | 누수(물어짐) | - | - | - | EA | 1 | 1.00 | |
| 9 | 24상 | 천단부 | S 003 | 누수(물어짐) | - | - | - | EA | 1 | 1.00 | |
| 10 | 24상 | 천단부 | S 006 | 누수(스며있음) | - | - | - | EA | 1 | 1.00 | |

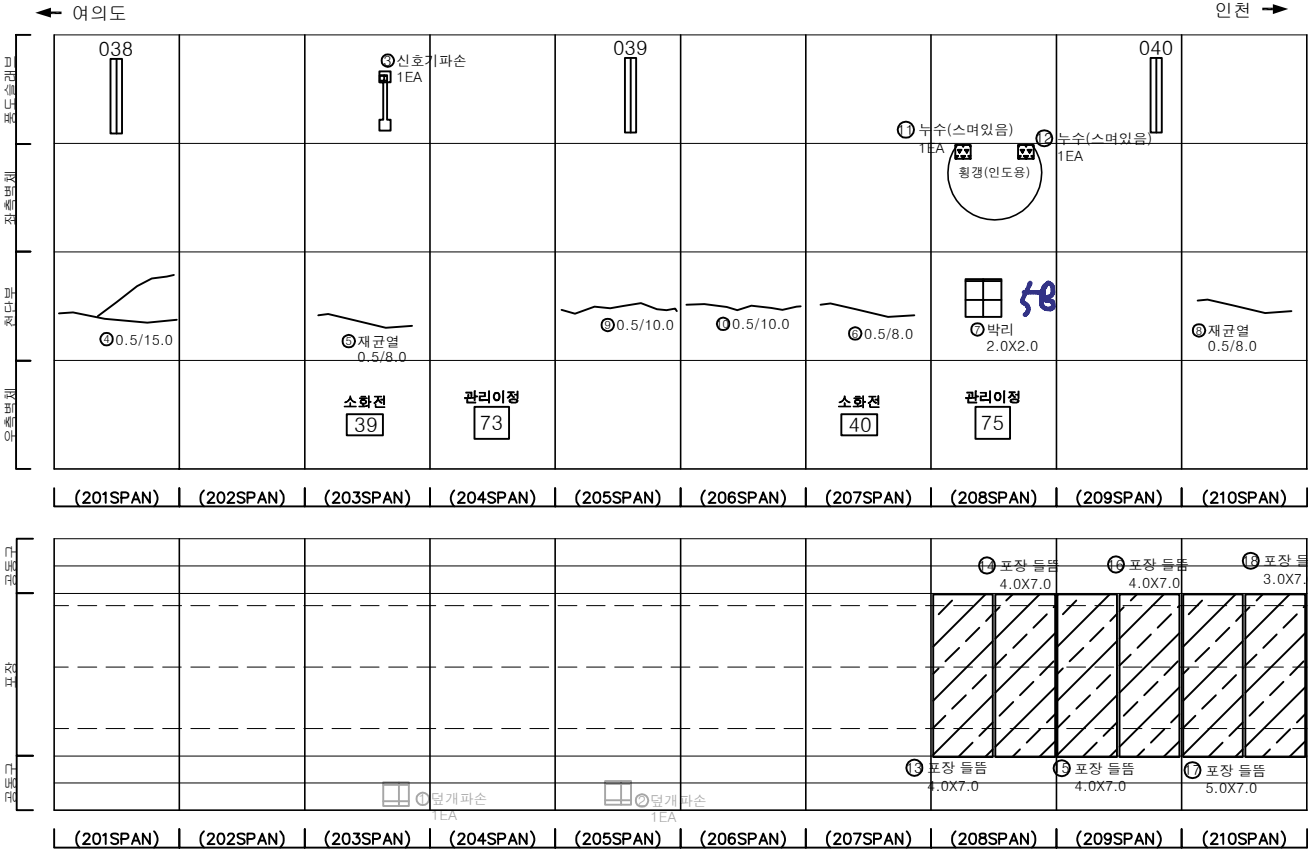
| 범 | 균열 | 망상균열 | 재료분리 | 발 주 처 | 서울터널주식회사 |
|---|---|---|---|---|---|
| | 누수, 습윤부 | 박리 | 퇴적물 | 도 면 명 | 신월여의지하도로-인천방향 NATM 201~210구간 |

| 번호 | 발생년도 | 부재 | 위치 | 손상내용 | 손상현황 | | | | | | 비고 |
|---|---|---|---|---|---|---|---|---|---|---|---|
| 4 | 23상 | 전단부 | S 201 | 균열(폭0.3mm이상) | 0.5 | 15.0 | - | m | 1 | 15.00 | 폭증가 |
| 5 | 23상 | 전단부 | S 203 | 재균열(폭0.3mm이상) | 0.5 | 8.0 | - | m | 1 | 8.00 | |
| 6 | 23상 | 전단부 | S 207 | 균열(폭0.3mm이상) | 0.5 | 8.0 | - | m | 1 | 8.00 | |
| 7 | 23상 | 전단부 | S 208 | 박리 | - | 2.0 | 2.0 | m² | 1 | 4.00 | 손상변경 |
| 8 | 23상 | 전단부 | S 210 | 재균열(폭0.3mm이상) | 0.5 | 8.0 | - | m | 1 | 8.00 | |
| 9 | 24상 | 전단부 | S 205 | 균열(폭0.3mm이상) | 0.5 | 10.0 | - | m | 1 | 10.00 | |
| 10 | 24상 | 전단부 | S 206 | 균열(폭0.3mm이상) | 0.5 | 10.0 | - | m | 1 | 10.00 | |
| 11 | 24상 | 피난연락장 | S 208 | 누수(스며있음) | - | - | - | EA | 1 | 1.00 | |
| 12 | 24상 | 피난연락장 | S 208 | 누수(스며있음) | - | - | - | EA | 1 | 1.00 | |

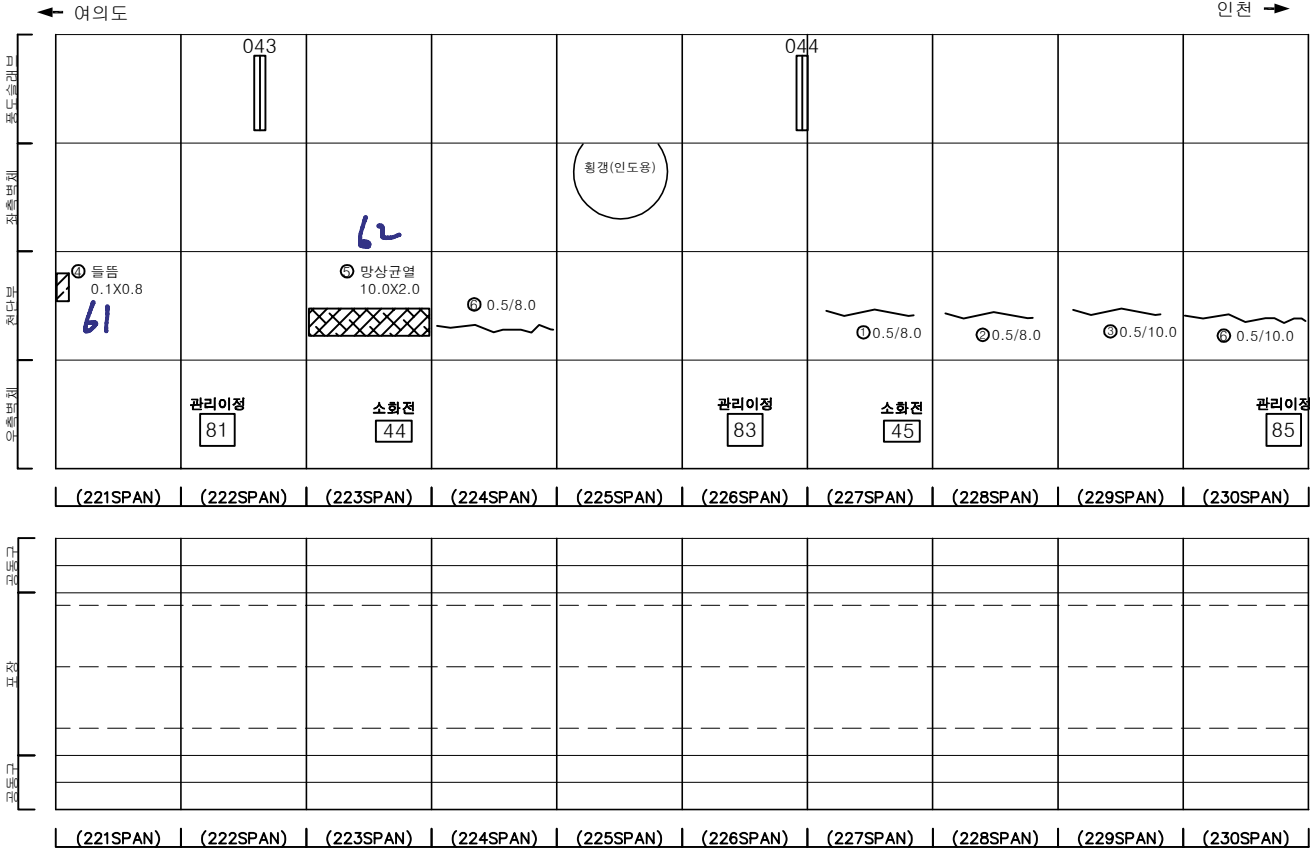
| 번호 | 발생<br>년도 | 부재 | 위치 | 손상내용 | 손상현황 | | | | | | 비 고 |
|---|---|---|---|---|---|---|---|---|---|---|---|
| 1 | 23상 | 천단부 | S 227 | 균열(폭0.3mm이상) | 0.5 | 8.0 | - | m | 1 | 8.00 | |
| 2 | 23상 | 천단부 | S 228 | 균열(폭0.3mm이상) | 0.5 | 8.0 | - | m | 1 | 8.00 | |
| 3 | 23상 | 천단부 | S 229 | 균열(폭0.3mm이상) | 0.5 | 10.0 | - | m | 1 | 10.00 | 길이증가 |
| 5 | 24상 | 천단부 | S 222 | 방향균열 | - | 10.0 | 2.0 | m <sup>2</sup> | 1 | 20.00 | |
| 6 | 24상 | 천단부 | S 224 | 균열(폭0.3mm이상) | 0.5 | 8.0 | - | m | 1 | 8.00 | |
| 7 | 24상 | 천단부 | S 230 | 균열(폭0.3mm이상) | 0.5 | 10.0 | - | m | 1 | 10.00 | |

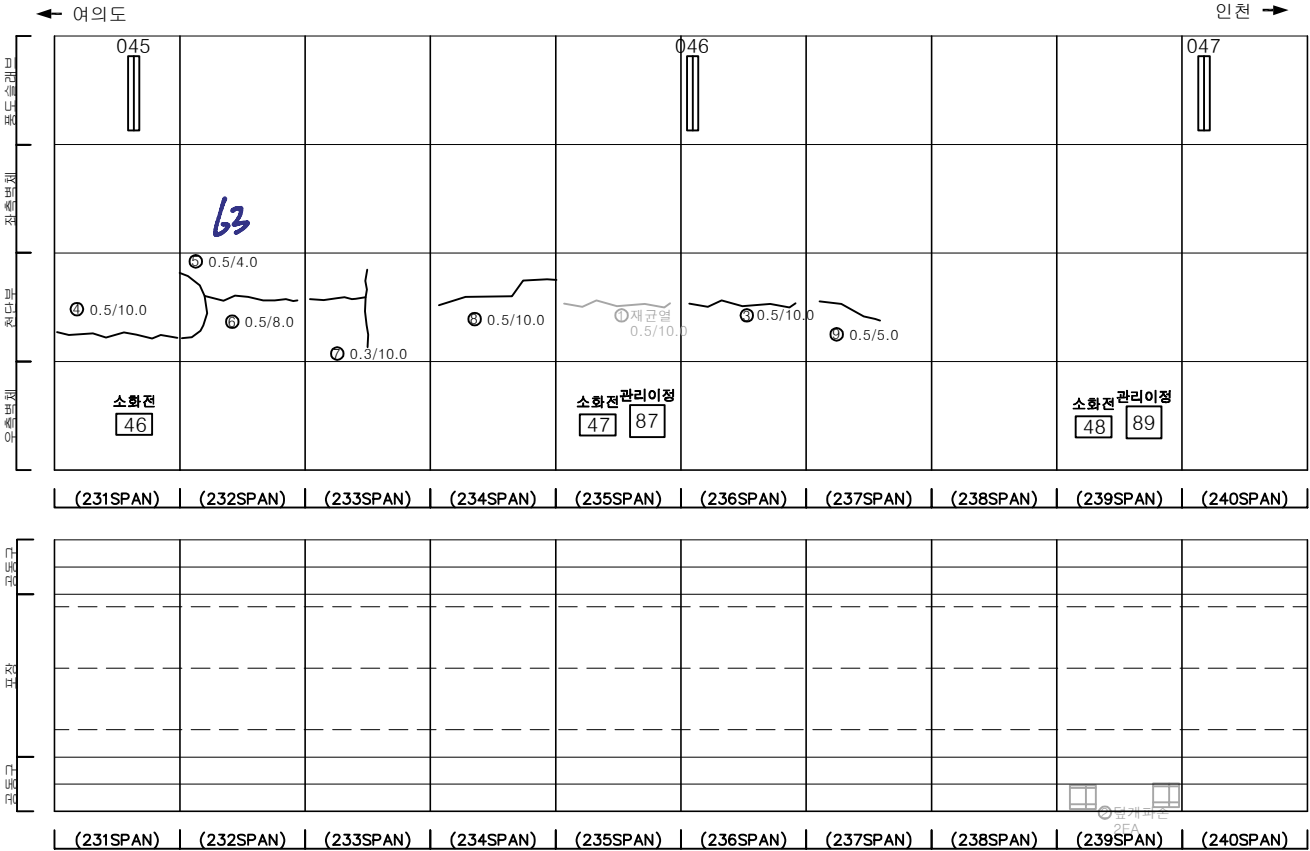
| 번호 | 발생년도 | 부재 | 위치 | 손상내용 | 손상현황 | | | | | | 비고 |
|---|---|---|---|---|---|---|---|---|---|---|---|
| 1 | 22상 | 천단부 | S 235 | 재균열(폭0.3mm이상) | 0.5 | 10.0 | - | m | 1 | 10.00 | 23'상 보수 |
| 3 | 22하 | 천단부 | S 236 | 균열(폭0.3mm이상) | 0.5 | 10.0 | - | m | 1 | 10.00 | |
| 4 | 24상 | 천단부 | S 231 | 균열(폭0.3mm이상) | 0.5 | 10.0 | - | m | 1 | 10.00 | |
| 5 | 24상 | 천단부 | S 232 | 균열(폭0.3mm이상) | 0.5 | 4.0 | - | m | 1 | 4.00 | |
| 6 | 24상 | 천단부 | S 232 | 균열(폭0.3mm이상) | 0.5 | 8.0 | - | m | 1 | 8.00 | |
| 7 | 24상 | 천단부 | S 233 | 균열(폭0.3mm이상) | 0.3 | 10.0 | - | m | 1 | 10.00 | |
| 8 | 24상 | 천단부 | S 234 | 균열(폭0.3mm이상) | 0.5 | 10.0 | - | m | 1 | 10.00 | |
| 9 | 24상 | 천단부 | S 237 | 균열(폭0.3mm이상) | 0.5 | 5.0 | - | m | 1 | 5.00 | |

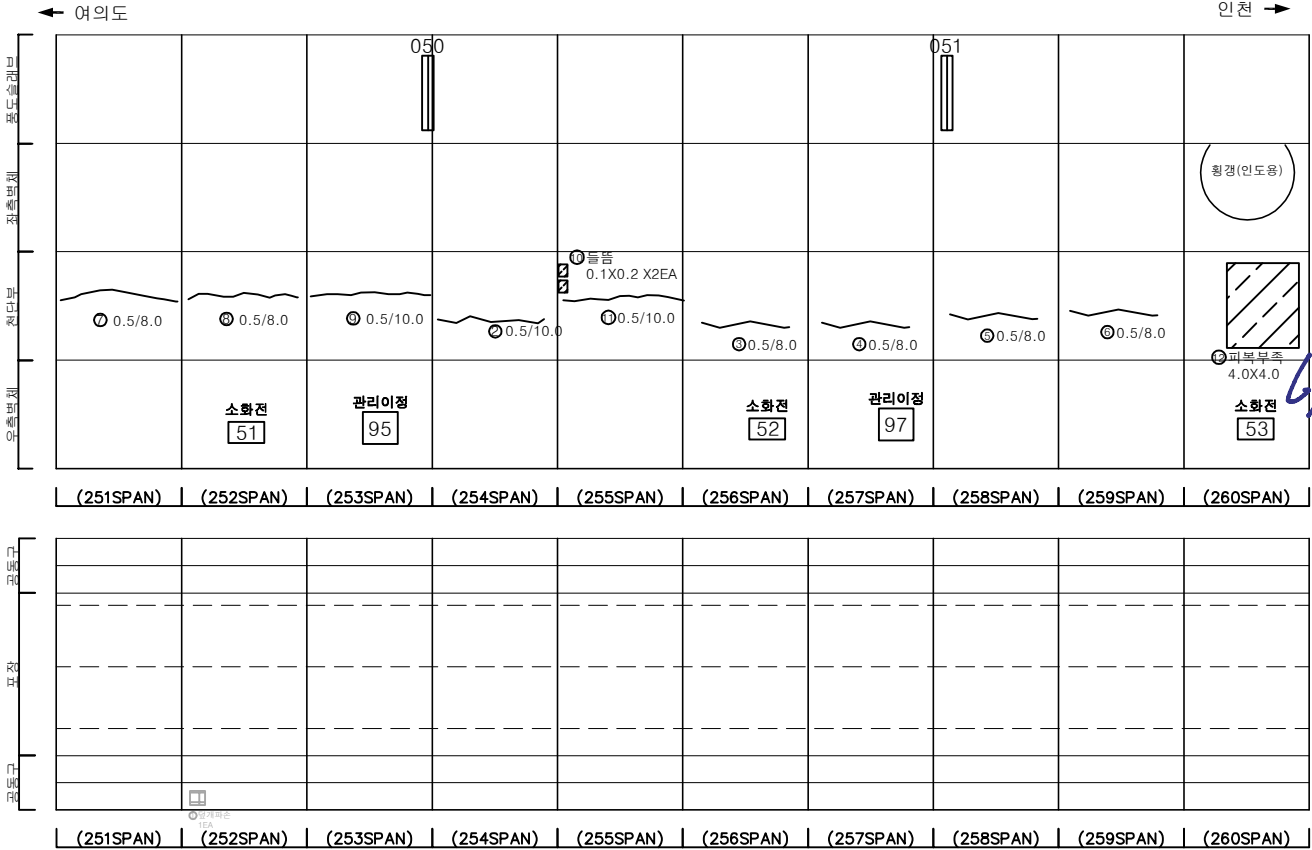
| 번호 | 발생년도 | 부재 | 위치 | 손상내용 | 손상현황 | | | | | | 비고 |
|---|---|---|---|---|---|---|---|---|---|---|---|
| 2 | 22하 | 천단부 | S 254 | 균열(폭0.3mm이상) | 0.5 | 10.0 | - | m | 1 | 10.00 | |
| 3 | 23상 | 천단부 | S 256 | 균열(폭0.3mm이상) | 0.5 | 8.0 | - | m | 1 | 8.00 | |
| 4 | 23상 | 천단부 | S 257 | 균열(폭0.3mm이상) | 0.5 | 8.0 | - | m | 1 | 8.00 | |
| 5 | 23상 | 천단부 | S 258 | 균열(폭0.3mm이상) | 0.5 | 8.0 | - | m | 1 | 8.00 | |
| 6 | 23상 | 천단부 | S 259 | 균열(폭0.3mm이상) | 0.5 | 8.0 | - | m | 1 | 8.00 | |
| 7 | 24상 | 천단부 | S 251 | 균열(폭0.3mm이상) | 0.5 | 8.0 | - | m | 1 | 8.00 | |
| 8 | 24상 | 천단부 | S 252 | 균열(폭0.3mm이상) | 0.5 | 8.0 | - | m | 1 | 8.00 | |
| 9 | 24상 | 천단부 | S 253 | 균열(폭0.3mm이상) | 0.5 | 10.0 | - | m | 1 | 10.00 | |
| 11 | 24상 | 천단부 | S 255 | 균열(폭0.3mm이상) | 0.5 | 10.0 | - | m | 1 | 10.00 | |

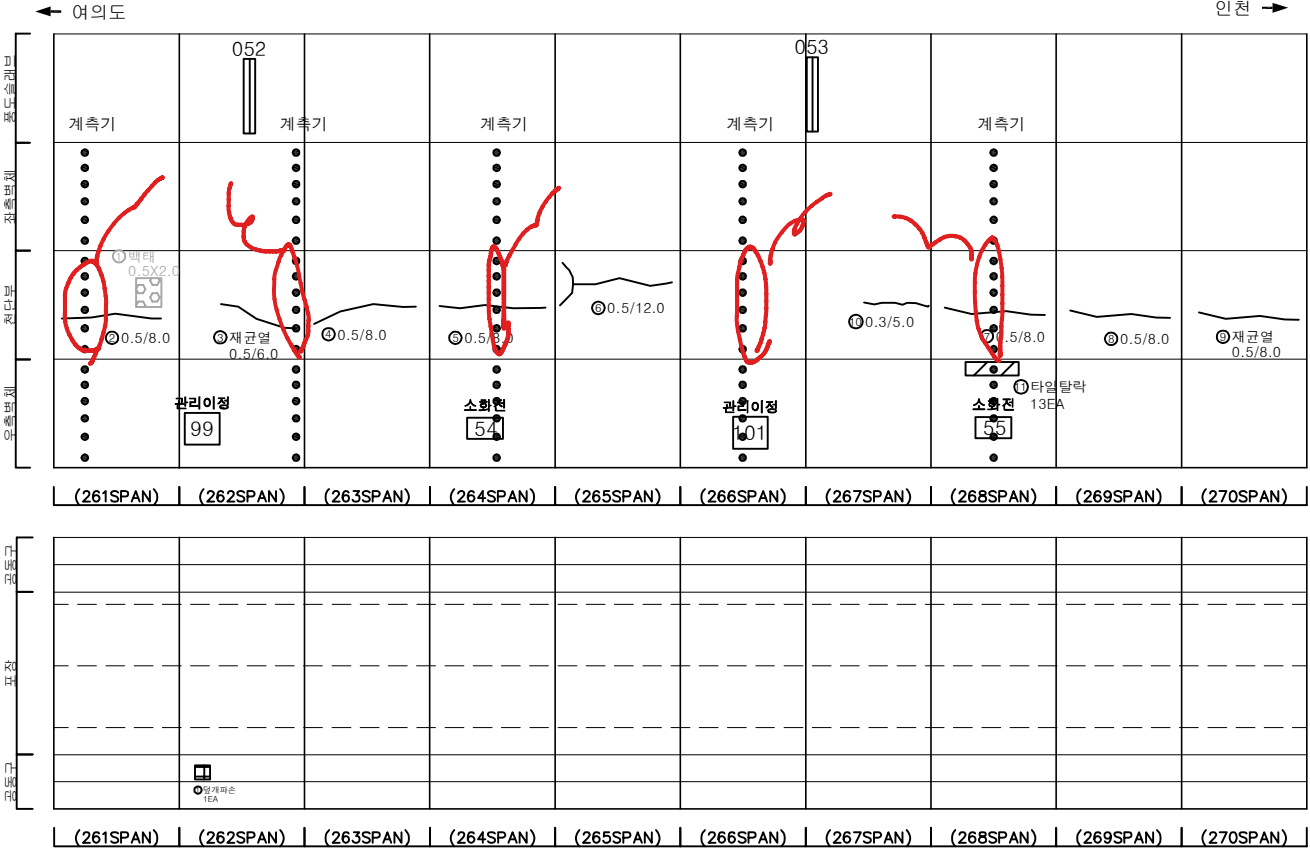
| 번호 | 발생<br>년도 | 부재 | 위치 | 손상내용 | 손상현황 | | | | | | 비고 |
|---|---|---|---|---|---|---|---|---|---|---|---|
| 2 | 23상 | 천단부 | S 261 | 균열(폭0.3mm이상) | 0.5 | 8.0 | - | m | 1 | 8.00 | 복합기 |
| 3 | 23상 | 천단부 | S 262 | 재균열(폭0.3mm이상) | 0.5 | 6.0 | - | m | 1 | 6.00 | |
| 4 | 23상 | 천단부 | S 263 | 균열(폭0.3mm이상) | 0.5 | 8.0 | - | m | 1 | 8.00 | |
| 5 | 23상 | 천단부 | S 264 | 균열(폭0.3mm이상) | 0.5 | 8.0 | - | m | 1 | 8.00 | |
| 6 | 23상 | 천단부 | S 265 | 균열(폭0.3mm이상) | 0.5 | 12.0 | - | m | 1 | 12.00 | |
| 7 | 23상 | 천단부 | S 266 | 균열(폭0.3mm이상) | 0.5 | 8.0 | - | m | 1 | 8.00 | |
| 8 | 23상 | 천단부 | S 269 | 균열(폭0.3mm이상) | 0.5 | 8.0 | - | m | 1 | 8.00 | |
| 9 | 23상 | 천단부 | S 270 | 재균열(폭0.3mm이상) | 0.5 | 8.0 | - | m | 1 | 8.00 | |
| 10 | 24상 | 천단부 | S 267 | 균열(폭0.3mm이상) | 0.3 | 5.0 | - | m | 1 | 5.00 | |

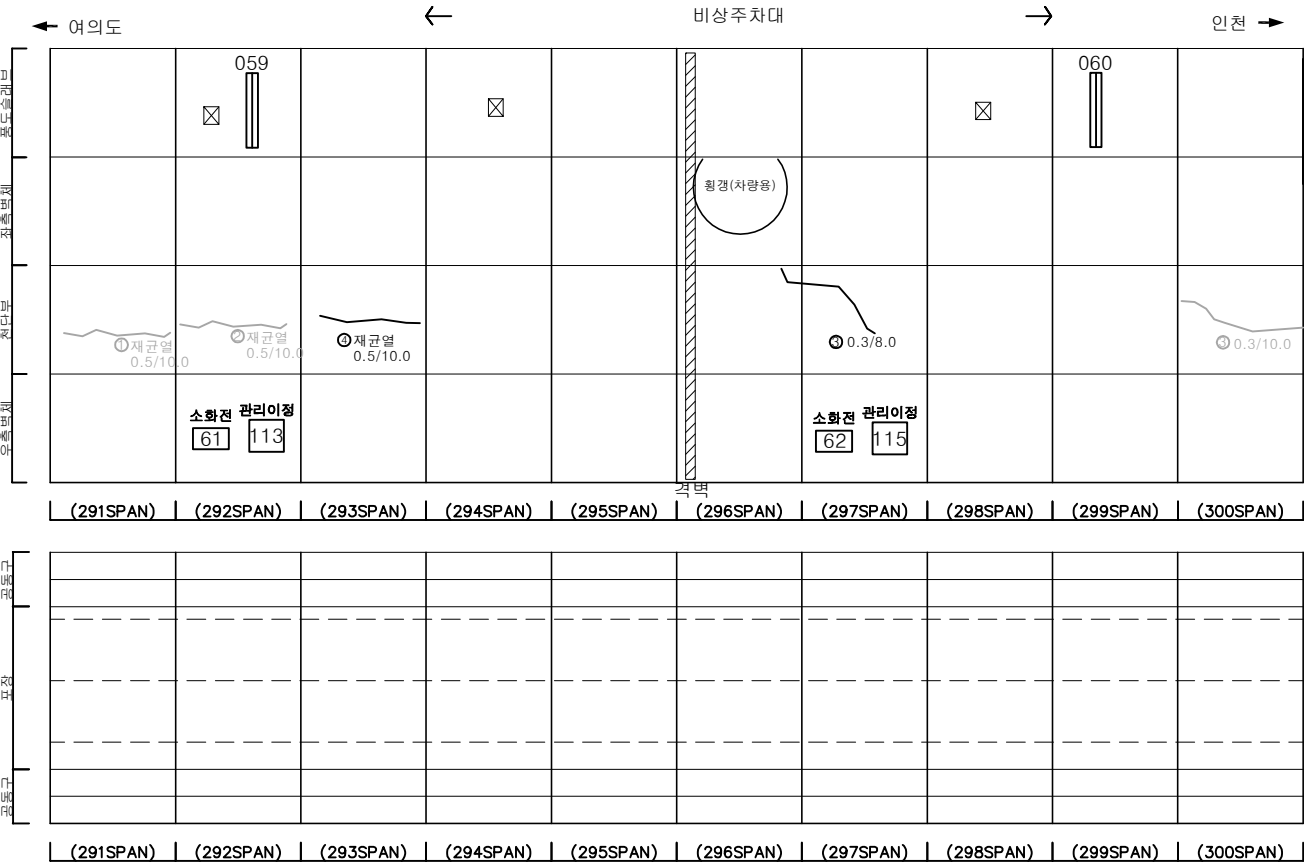
| 번호 | 발생년도 | 부재 | 위치 | 손상내용 | 손상현황 | | | | | | 비고 |
|---|---|---|---|---|---|---|---|---|---|---|---|
| 1 | 22상 | 천단부 | S 291 | 재균열(폭0.3mm이상) | 0.5 | 10.0 | - | m | 1 | 10.00 | 23'상 보수 |
| 2 | 22상 | 천단부 | S 292 | 재균열(폭0.3mm이상) | 0.5 | 10.0 | - | m | 1 | 10.00 | 23'상 보수 |
| 3 | 22상 | 천단부 | S 300 | 균열(폭0.3mm이상) | 0.3 | 10.0 | - | m | 1 | 10.00 | 23'상 보수 |
| 4 | 23상 | 천단부 | S 293 | 재균열(폭0.3mm이상) | 0.5 | 10.0 | - | m | 1 | 10.00 | |
| 5 | 23하 | 천단부 | S 297 | 균열(폭0.3mm이상) | 0.3 | 8.0 | - | m | 1 | 8.00 | |

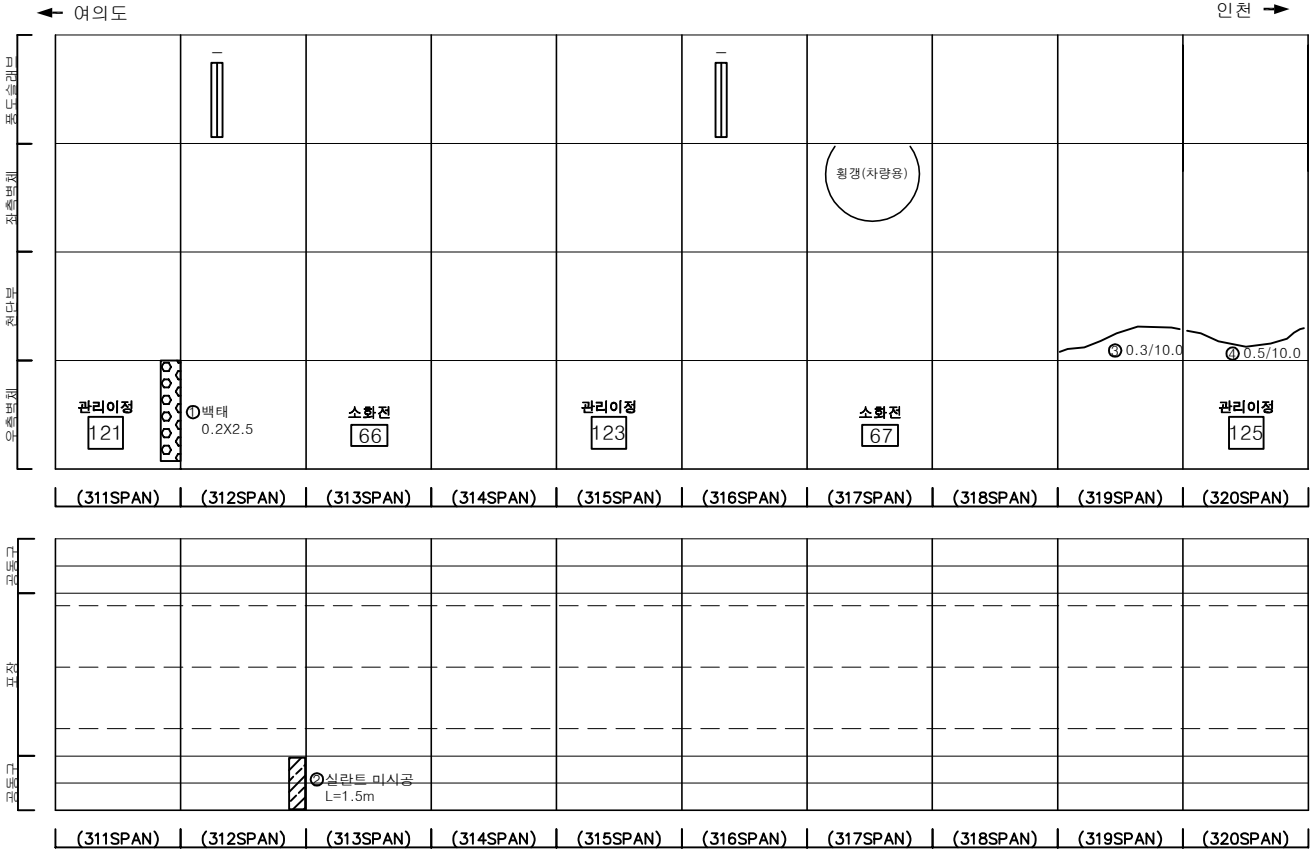
| 번호 | 발생<br>년도 | 부재 | 위치 | 손상내용 | 손상현황 | | | | | | 비 고 |
|---|---|---|---|---|---|---|---|---|---|---|---|
| 3 | 23하 | 천단부 | S 319 | 균열(폭0.3mm이상) | 0.3 | 10.0 | - | m | 1 | 10.00 | |
| 4 | 23하 | 천단부 | S 320 | 균열(폭0.3mm이상) | 0.5 | 10.0 | - | m | 1 | 10.00 | |

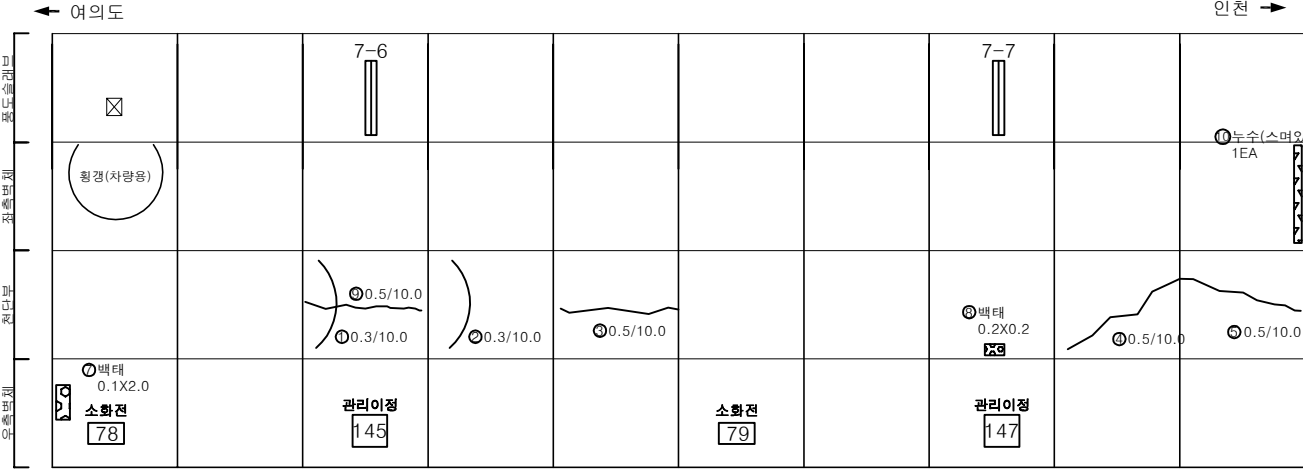
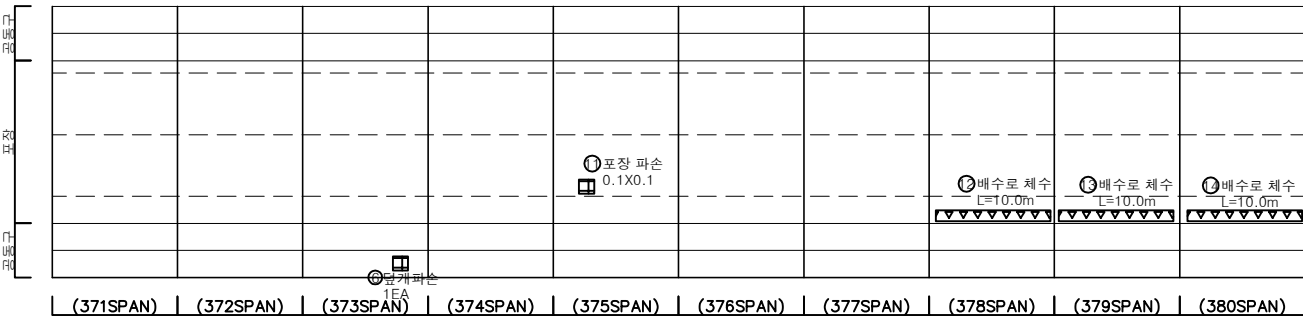
| 번호 | 발생<br>년도 | 부재 | 위치 | 손상내용 | 손상현황 | | | | | | 비 고 |
|---|---|---|---|---|---|---|---|---|---|---|---|
| 1 | 22상 | 천단부 | S 373 | 균열(폭0.3mm이상) | 0.3 | 10.0 | - | m | 1 | 10.00 | |
| 2 | 22상 | 천단부 | S 374 | 균열(폭0.3mm이상) | 0.3 | 10.0 | - | m | 1 | 10.00 | |
| 3 | 22상 | 천단부 | S 375 | 균열(폭0.3mm이상) | 0.5 | 10.0 | - | m | 1 | 10.00 | 폭중가 |
| 4 | 22상 | 천단부 | S 379 | 균열(폭0.3mm이상) | 0.5 | 10.0 | - | m | 1 | 10.00 | 폭중가 |
| 5 | 22상 | 천단부 | S 380 | 균열(폭0.3mm이상) | 0.5 | 10.0 | - | m | 1 | 10.00 | 폭중가 |
| 9 | 24상 | 천단부 | S 373 | 균열(폭0.3mm이상) | 0.5 | 10.0 | - | m | 1 | 10.00 | |
| 10 | 24상 | 측벽부 | S 380 | 누수(스며있음) | - | - | - | EA | 1 | 1.00 | |

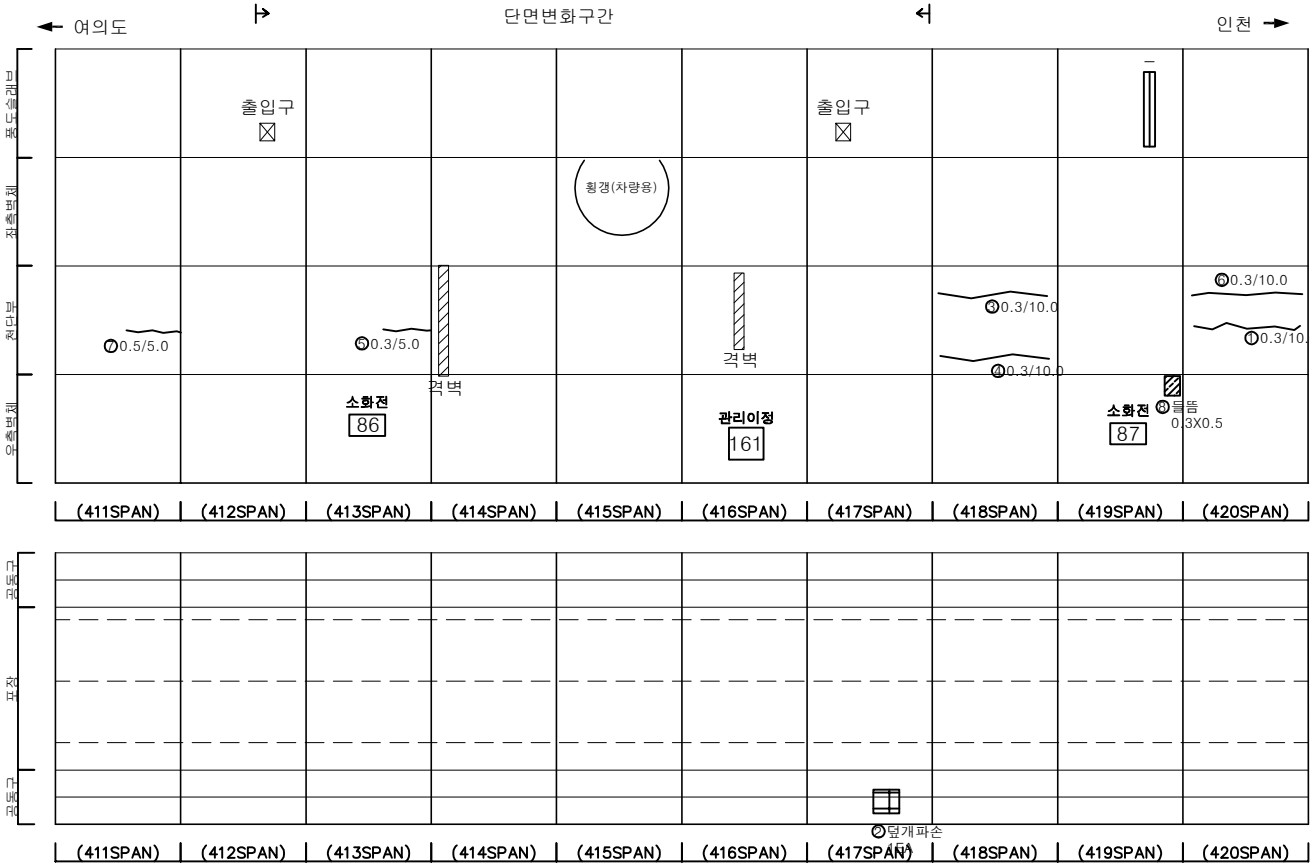
| 번호 | 발생년도 | 부재 | 위치 | 손상내용 | 손상현황 | | | | | | 비고 |
|---|---|---|---|---|---|---|---|---|---|---|---|
| 1 | 22상 | 천단부 | S 420 | 균열(폭0.3mm이상) | 0.3 | 10.0 | - | m | 1 | 10.00 | |
| 3 | 23상 | 천단부 | S 418 | 균열(폭0.3mm이상) | 0.3 | 10.0 | - | m | 1 | 10.00 | |
| 4 | 23상 | 천단부 | S 418 | 균열(폭0.3mm이상) | 0.3 | 10.0 | - | m | 1 | 10.00 | |
| 5 | 23하 | 천단부 | S 413 | 균열(폭0.3mm이상) | 0.3 | 5.0 | - | m | 1 | 5.00 | |
| 6 | 23하 | 천단부 | S 420 | 균열(폭0.3mm이상) | 0.3 | 10.0 | - | m | 1 | 10.00 | |
| 7 | 24상 | 천단부 | S 411 | 균열(폭0.3mm이상) | 0.5 | 5.0 | - | m | 1 | 5.00 | |

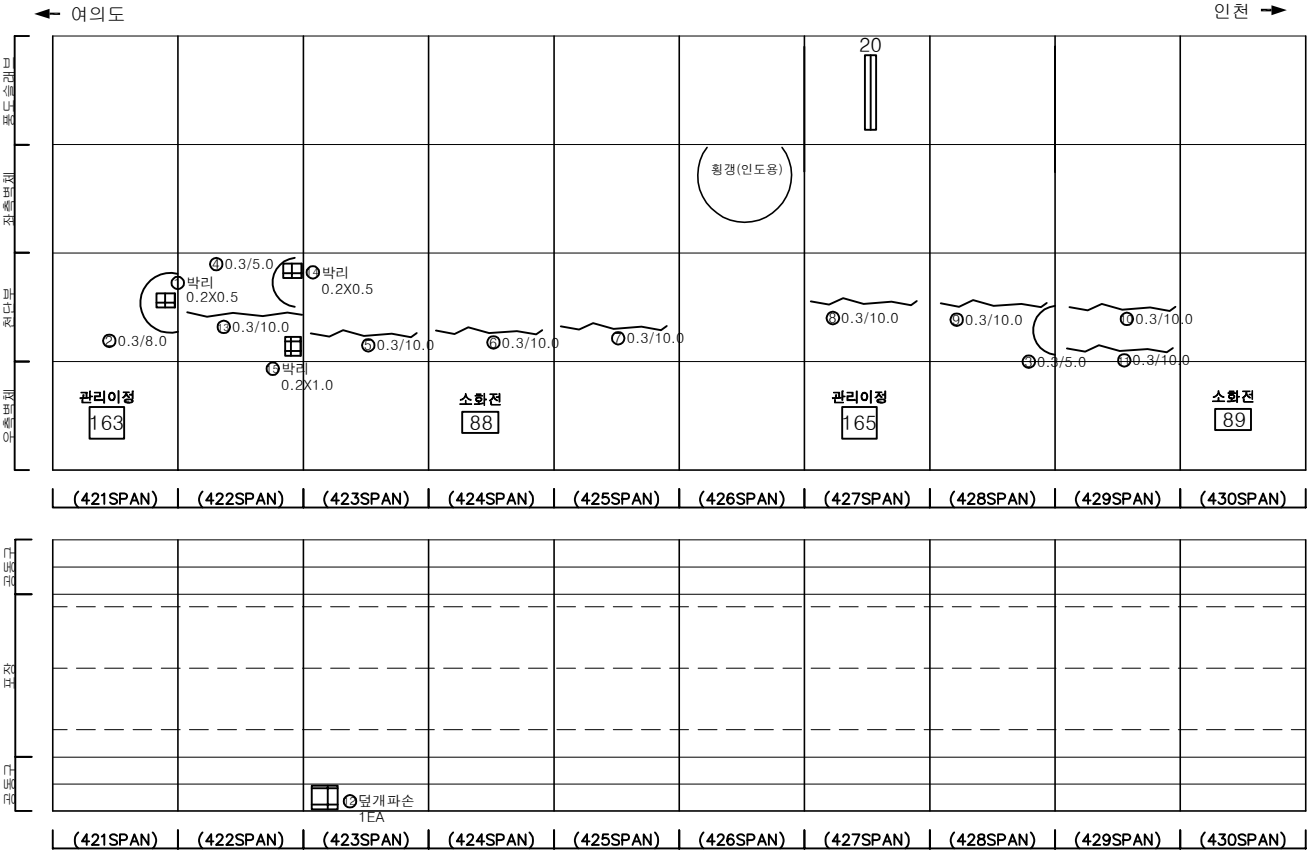
| 번호 | 발생년도 | 부재 | 위치 | 손상내용 | 손상현황 | | | | | | 비고 |
|---|---|---|---|---|---|---|---|---|---|---|---|
| 2 | 22상 | 천단부 | S 421 | 균열(폭0.3mm이상) | 0.3 | 8.0 | - | m | 1 | 8.00 | |
| 3 | 22하 | 천단부 | S 428 | 균열(폭0.3mm이상) | 0.3 | 5.0 | - | m | 1 | 5.00 | |
| 4 | 23상 | 천단부 | S 422 | 균열(폭0.3mm이상) | 0.3 | 5.0 | - | m | 1 | 5.00 | |
| 5 | 23상 | 천단부 | S 423 | 균열(폭0.3mm이상) | 0.3 | 10.0 | - | m | 1 | 10.00 | |
| 6 | 23상 | 천단부 | S 424 | 균열(폭0.3mm이상) | 0.3 | 10.0 | - | m | 1 | 10.00 | |
| 7 | 23상 | 천단부 | S 425 | 균열(폭0.3mm이상) | 0.3 | 10.0 | - | m | 1 | 10.00 | |
| 8 | 23상 | 천단부 | S 427 | 균열(폭0.3mm이상) | 0.3 | 10.0 | - | m | 1 | 10.00 | |
| 9 | 23상 | 천단부 | S 426 | 균열(폭0.3mm이상) | 0.3 | 10.0 | - | m | 1 | 10.00 | |
| 10 | 23상 | 천단부 | S 429 | 균열(폭0.3mm이상) | 0.3 | 10.0 | - | m | 1 | 10.00 | |
| 11 | 23상 | 천단부 | S 429 | 균열(폭0.3mm이상) | 0.3 | 10.0 | - | m | 1 | 10.00 | |
| 13 | 23하 | 천단부 | S 422 | 균열(폭0.3mm이상) | 0.3 | 10.0 | - | m | 1 | 10.00 | |
