신월여의지하도로 안전점검(정기,정밀)용역  
(정밀안전점검)

## 외관조사망도

신월여의지하도로(여의도 RAMP-C)

서울터널주식회사

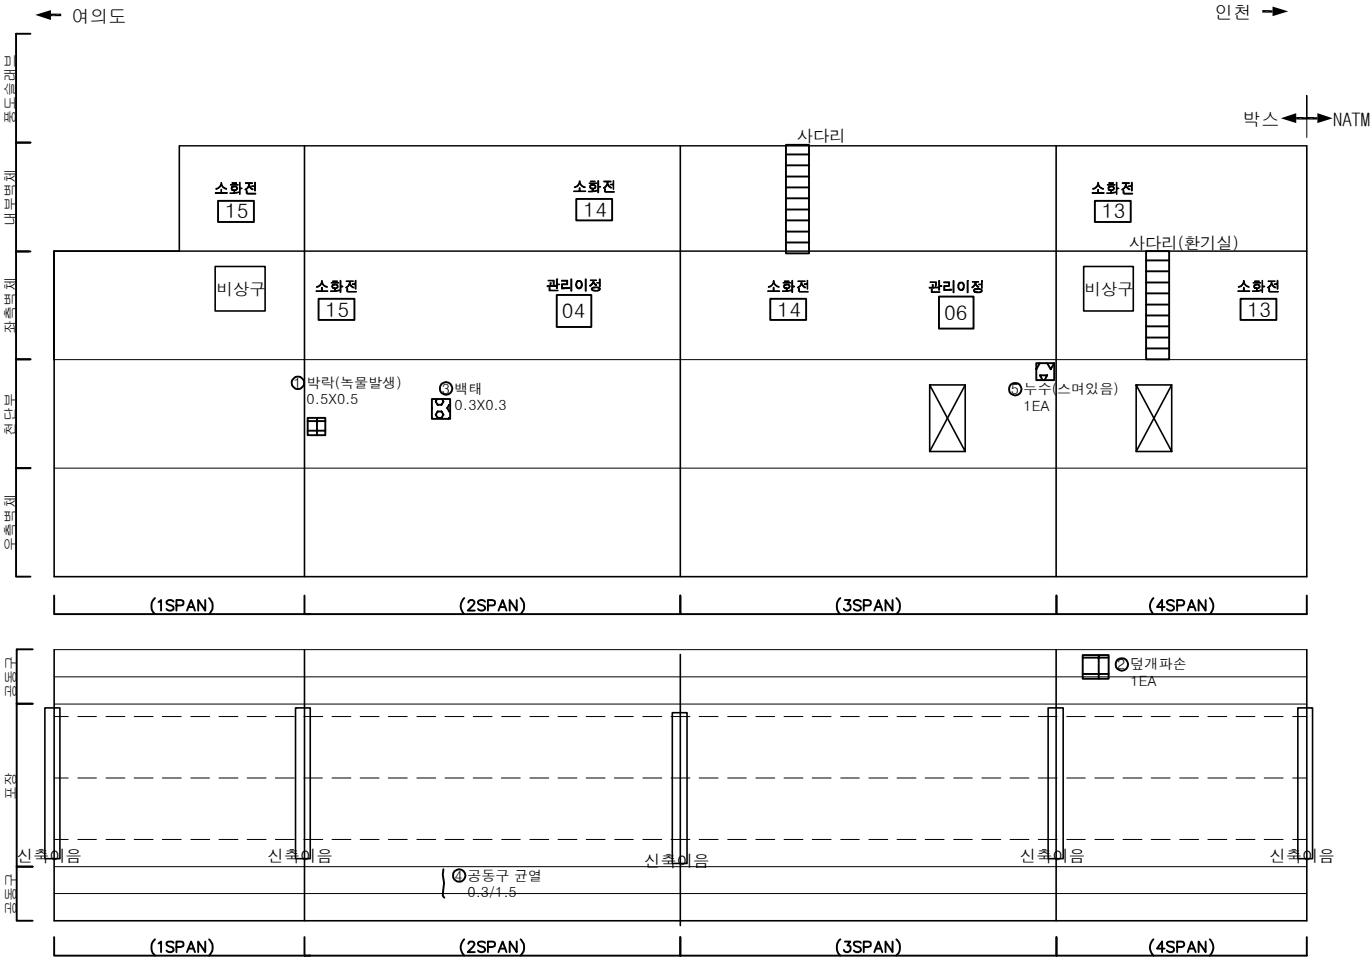
| 도면번호 | 01 |

| 번호 | 발생년도 | 부재 | 위치 | 손상내용 | 손상현황 | | | | | | 비고 |
|---|---|---|---|---|---|---|---|---|---|---|---|
| 1 | 23상 | 천단부 | S 002 | 박락 | - | 0.5 | 0.5 | m <sup>2</sup> | 1 | 0.25 | |
| 2 | 23상 | 공동구 | S 004 | 공동구 덮개파손 | - | - | - | EA | 1 | 1.00 | |
| 3 | 24상 | 천단부 | S 002 | 벽태 | - | 0.3 | 0.3 | m <sup>2</sup> | 1 | 0.09 | |
| 4 | 24상 | 공동구 | S 002 | 공동구 균열(폭0.3mm) | 0.3 | 1.5 | - | m | 1 | 1.50 | |
| 5 | 24상 | 천단부 | S 003 | 누수(스며있음) | - | - | - | EA | 1 | 1.00 | |

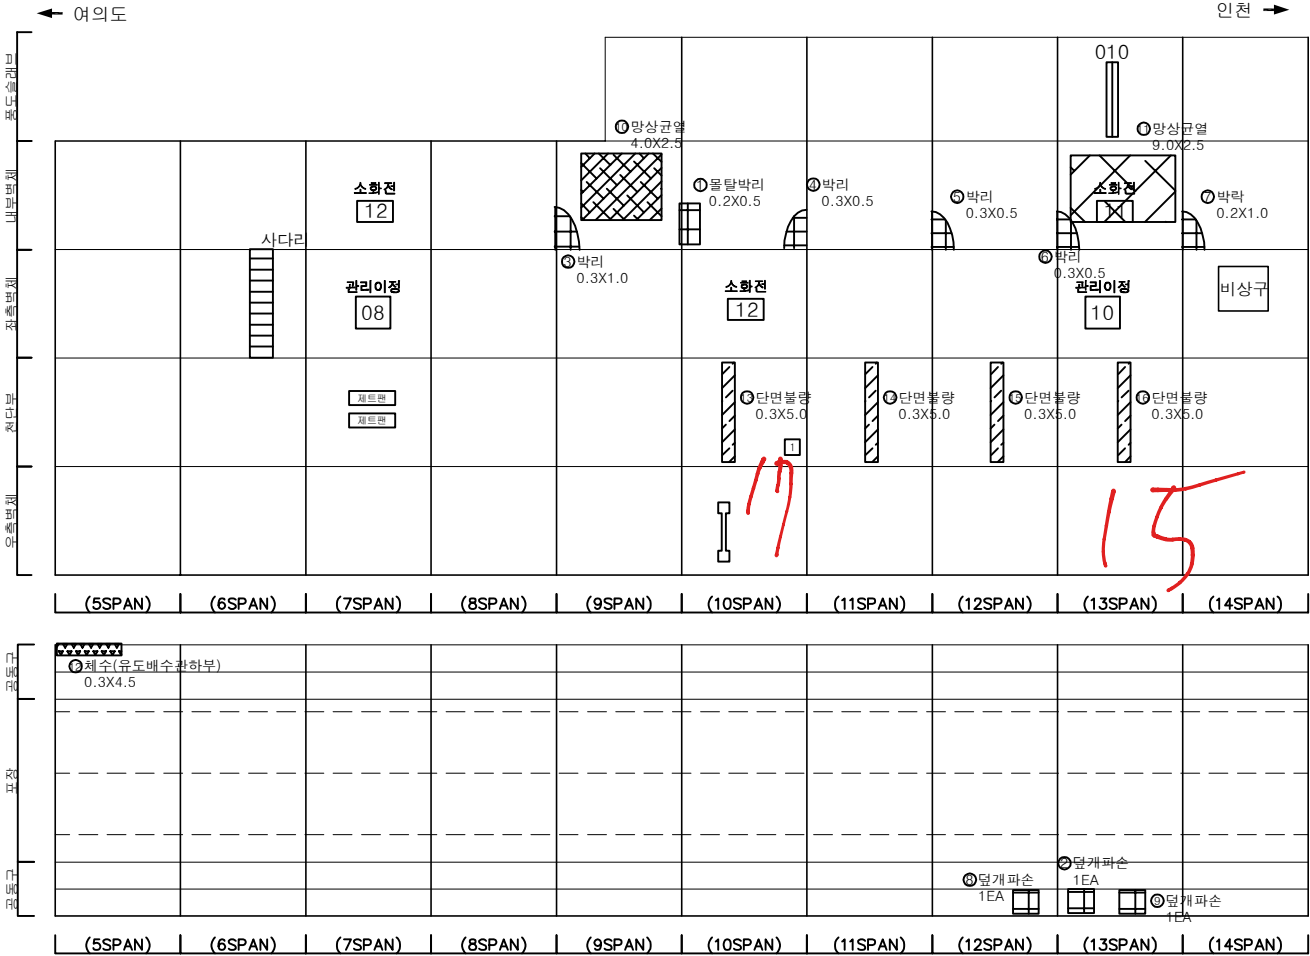
| 범<br>례 | 균열 | 망상균열 | 재료분리 | 발 주 처 | 서울터널주식회사 |
|---|---|---|---|---|---|
| | 철근노출 | 침하 | 열화 | 도 면 번호 | 02 |

| 번호 | 발생년도 | 부재 | 위치 | 손상내용 | 손상현황 | | | | | | 비고 |
|---|---|---|---|---|---|---|---|---|---|---|---|
| 1 | 22하 | 내부벽체 | S 010 | 물탈박리 | - | 0.2 | 0.5 | m <sup>2</sup> | 1 | 0.10 | |
| 2 | 22하 | 공동구 | S 013 | 공동구 덮개파손 | - | - | - | EA | 1 | 1.00 | |
| 3 | 23상 | 내부벽체 | S 009 | 박리 | - | 0.3 | 1.0 | m <sup>2</sup> | 1 | 0.30 | |
| 4 | 23상 | 내부벽체 | S 010 | 박리 | - | 0.3 | 0.5 | m <sup>2</sup> | 1 | 0.15 | |
| 5 | 23상 | 내부벽체 | S 012 | 박리 | - | 0.3 | 0.5 | m <sup>2</sup> | 1 | 0.15 | |
| 6 | 23상 | 내부벽체 | S 013 | 박리 | - | 0.3 | 0.5 | m <sup>2</sup> | 1 | 0.15 | |
| 7 | 23상 | 내부벽체 | S 014 | 박락 | - | 0.2 | 1.0 | m <sup>2</sup> | 1 | 0.20 | |
| 8 | 23상 | 공동구 | S 012 | 공동구 덮개파손 | - | - | - | EA | 1 | 1.00 | |
| 9 | 23상 | 공동구 | S 013 | 공동구 덮개파손 | - | - | - | EA | 1 | 1.00 | |
| 10 | 24상 | 내부벽체 | S 009 | 망상균열 | - | 4.0 | 2.5 | m <sup>2</sup> | 1 | 10.00 | |
| 11 | 24상 | 내부벽체 | S 013 | 망상균열 | - | 9.0 | 2.5 | m <sup>2</sup> | 1 | 22.50 | |
| 12 | 24상 | 공동구 | S 005 | 채수(유도배수관 하부) | - | 0.3 | 4.5 | m <sup>2</sup> | 1 | 1.35 | |
| 13 | 24상 | 천단부 | S 010 | 단면불량 | - | 0.3 | 5.0 | m <sup>2</sup> | 1 | 1.50 | |
| 14 | 24상 | 천단부 | S 011 | 단면불량 | - | 0.3 | 5.0 | m <sup>2</sup> | 1 | 1.50 | |
| 15 | 24상 | 천단부 | S 012 | 단면불량 | - | 0.3 | 5.0 | m <sup>2</sup> | 1 | 1.50 | |
| 16 | 24상 | 천단부 | S 013 | 단면불량 | - | 0.3 | 5.0 | m <sup>2</sup> | 1 | 1.50 | |

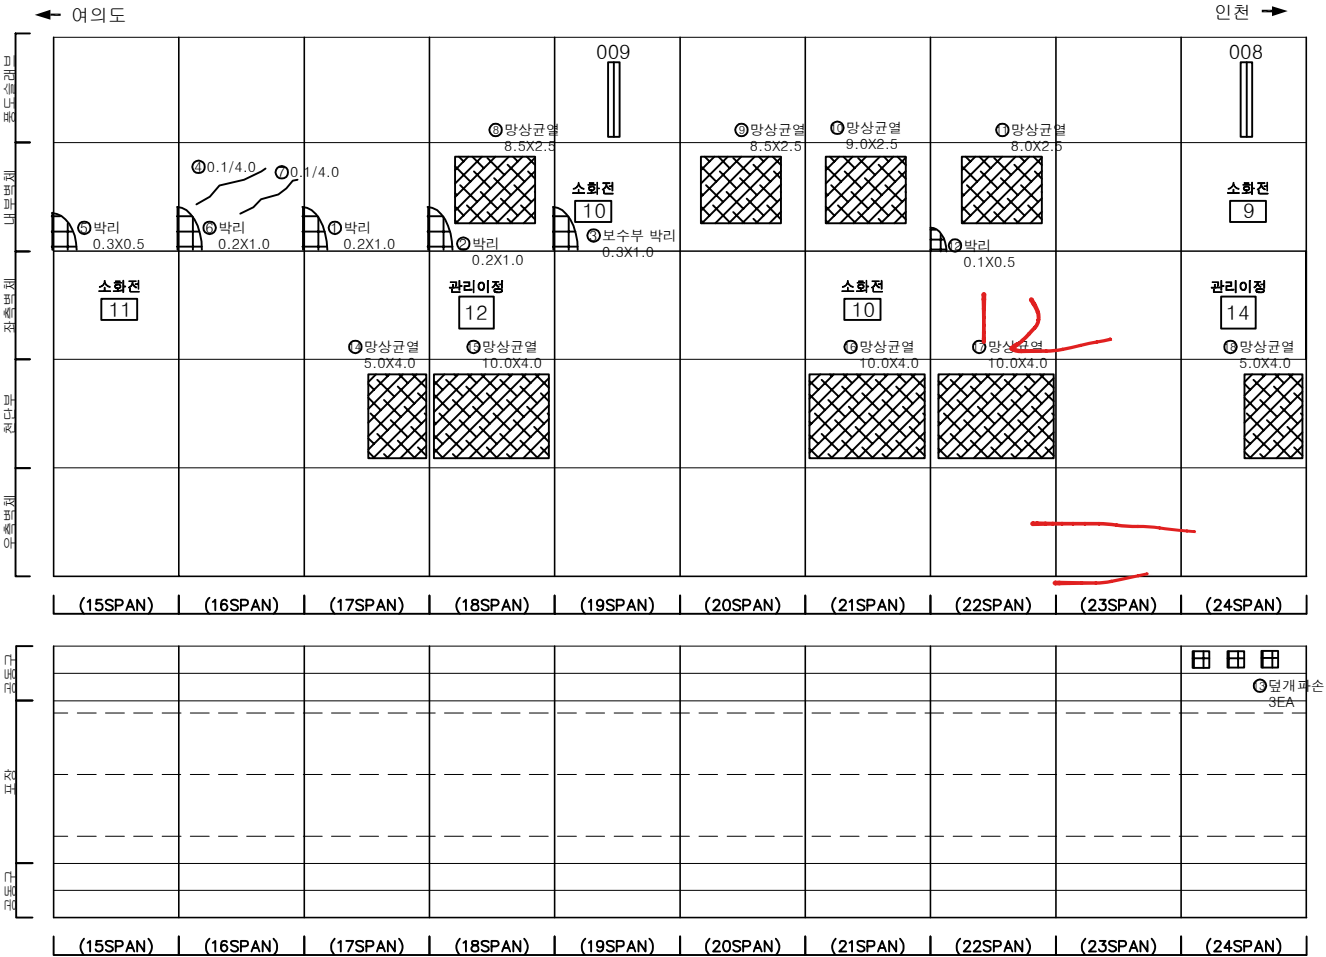
| 범<br>례 | 균열 | 망상균열 | 재료분리 | 발 주 처<br>서울터널주식회사 |
|---|---|---|---|---|
| | 길근로층 | 침하 | 열화 | 도 면 번호<br>03 |

| 번호 | 발생년도 | 부재 | 위치 | 손상내용 | 손상현황 | | | | | | 비고 |
|---|---|---|---|---|---|---|---|---|---|---|---|
| 1 | 22하 | 내부벽체 | S 017 | 박리 | - | 0.2 | 1.0 | m <sup>2</sup> | 1 | 0.20 | |
| 2 | 23상 | 내부벽체 | S 018 | 박리 | - | 0.2 | 1.0 | m <sup>2</sup> | 1 | 0.20 | |
| 3 | 23상 | 내부벽체 | S 019 | 보수부 박리 | - | 0.3 | 1.0 | m <sup>2</sup> | 1 | 0.30 | |
| 4 | 23하 | 내부벽체 | S 016 | 균열 (폭0.3mm미만) | 0.1 | 4.0 | - | m | 1 | 4.00 | |
| 5 | 24상 | 내부벽체 | S 015 | 박리 | - | 0.3 | 0.5 | m <sup>2</sup> | 1 | 0.15 | |
| 6 | 24상 | 내부벽체 | S 016 | 박리 | - | 0.2 | 1.0 | m <sup>2</sup> | 1 | 0.20 | |
| 7 | 24상 | 내부벽체 | S 016 | 균열 (폭0.3mm미만) | 0.1 | 4.0 | - | m | 1 | 4.00 | |
| 8 | 24상 | 내부벽체 | S 018 | 망상균열 | - | 8.5 | 2.5 | m <sup>2</sup> | 1 | 21.25 | |
| 9 | 24상 | 내부벽체 | S 020 | 망상균열 | - | 8.5 | 2.5 | m <sup>2</sup> | 1 | 21.25 | |
| 10 | 24상 | 내부벽체 | S 021 | 망상균열 | - | 9.0 | 2.5 | m <sup>2</sup> | 1 | 22.50 | |
| 11 | 24상 | 내부벽체 | S 022 | 망상균열 | - | 8.0 | 2.5 | m <sup>2</sup> | 1 | 20.00 | |
| 12 | 24상 | 내부벽체 | S 022 | 박리 | - | 0.1 | 0.5 | m <sup>2</sup> | 1 | 0.05 | |
| 13 | 24상 | 공동구 | S 024 | 공동구 덮개파손 | - | - | - | EA | 3 | 3.00 | |
| 14 | 24상 | 천단부 | S 017 | 망상균열 | - | 5.0 | 4.0 | m <sup>2</sup> | 1 | 20.00 | |
| 15 | 24상 | 천단부 | S 018 | 망상균열 | - | 10.0 | 4.0 | m <sup>2</sup> | 1 | 40.00 | |
| 16 | 24상 | 천단부 | S 021 | 망상균열 | - | 10.0 | 4.0 | m <sup>2</sup> | 1 | 40.00 | |
| 17 | 24상 | 천단부 | S 022 | 망상균열 | - | 10.0 | 4.0 | m <sup>2</sup> | 1 | 40.00 | |
| 18 | 24상 | 천단부 | S 024 | 망상균열 | - | 5.0 | 4.0 | m <sup>2</sup> | 1 | 20.00 | |

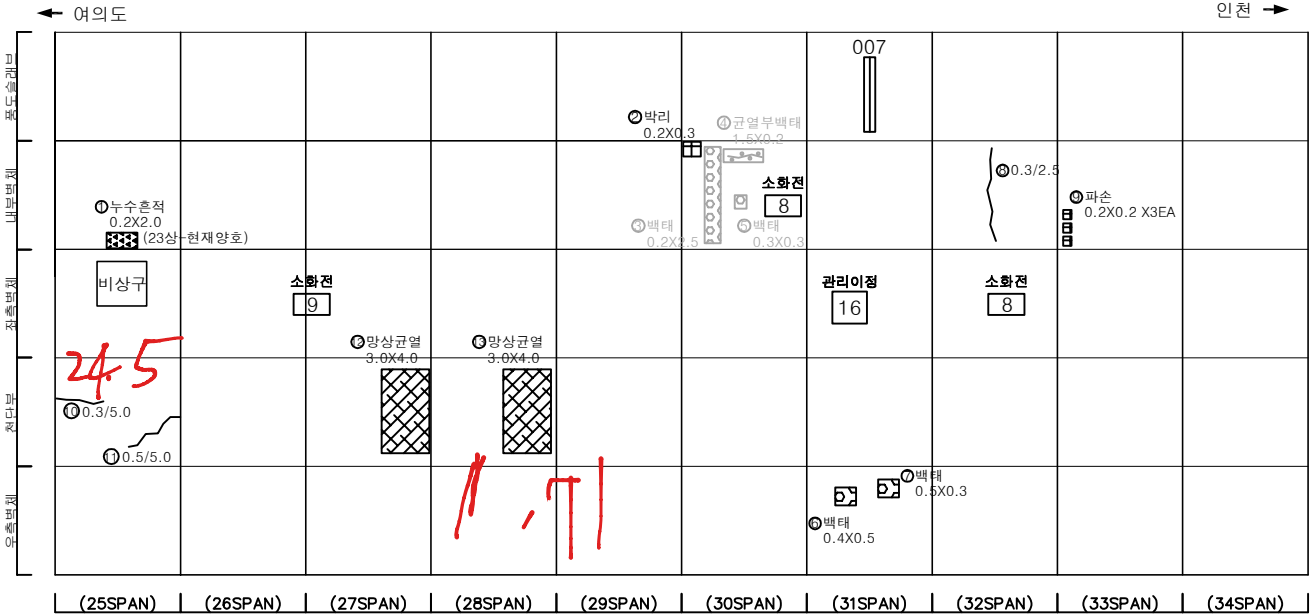
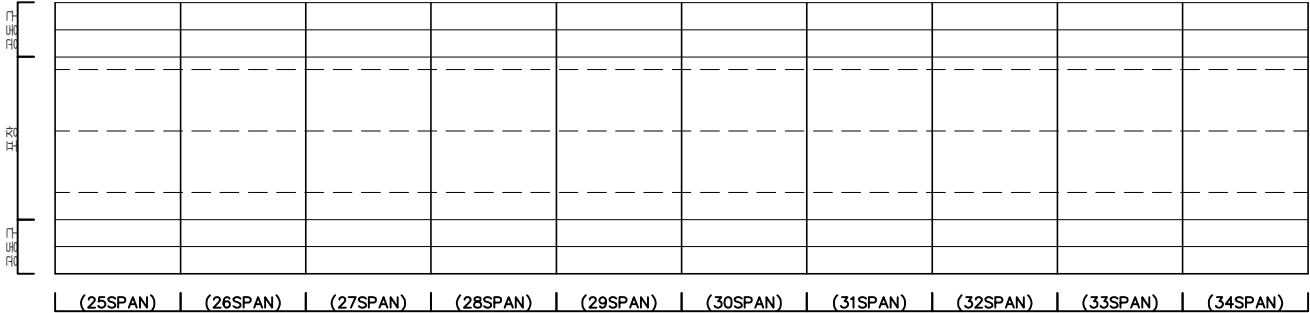
| 도면번호 | 04 |

| 번호 | 발생년도 | 부재 | 위치 | 손상내용 | 손상현황 | | | | | | 비고 |
|---|---|---|---|---|---|---|---|---|---|---|---|
| 1 | 22하 | 내부벽체 | S 025 | 누수흔적 | - | 0.2 | 2.0 | m <sup>2</sup> | 1 | 0.40 | |
| 2 | 22하 | 내부벽체 | S 030 | 박리 | - | 0.2 | 0.3 | m <sup>2</sup> | 1 | 0.06 | |
| 3 | 22하 | 내부벽체 | S 030 | 벽태 | - | 0.2 | 2.5 | m <sup>2</sup> | 1 | 0.50 | 24'상 보수 |
| 4 | 23상 | 내부벽체 | S 030 | 균열부벽태 | - | 1.5 | 0.2 | m <sup>2</sup> | 1 | 0.30 | 24'상 보수 |
| 5 | 23상 | 내부벽체 | S 030 | 벽태 | - | 0.3 | 0.3 | m <sup>2</sup> | 1 | 0.09 | 24'상 보수 |
| 6 | 24상 | 측벽부 | S 031 | 벽태 | - | 0.4 | 0.5 | m <sup>2</sup> | 1 | 0.20 | |
| 7 | 24상 | 측벽부 | S 031 | 벽태 | - | 0.5 | 0.3 | m <sup>2</sup> | 1 | 0.15 | |
| 8 | 24상 | 내부벽체 | S 032 | 균열(폭0.3mm이상) | 0.3 | 2.5 | - | m | 1 | 2.50 | |
| 9 | 24상 | 내부벽체 | S 033 | 파손 | - | 0.2 | 0.2 | m <sup>2</sup> | 3 | 0.12 | |
| 10 | 24상 | 천단부 | S 025 | 균열(폭0.3mm이상) | 0.3 | 5.0 | - | m | 1 | 5.00 | |
| 11 | 24상 | 천단부 | S 025 | 균열(폭0.3mm이상) | 0.5 | 5.0 | - | m | 1 | 5.00 | |
| 12 | 24상 | 측벽부 | S 027 | 망상균열 | - | 3.0 | 4.0 | m <sup>2</sup> | 1 | 12.00 | |
| 13 | 24상 | 측벽부 | S 028 | 망상균열 | - | 3.0 | 4.0 | m <sup>2</sup> | 1 | 12.00 | |

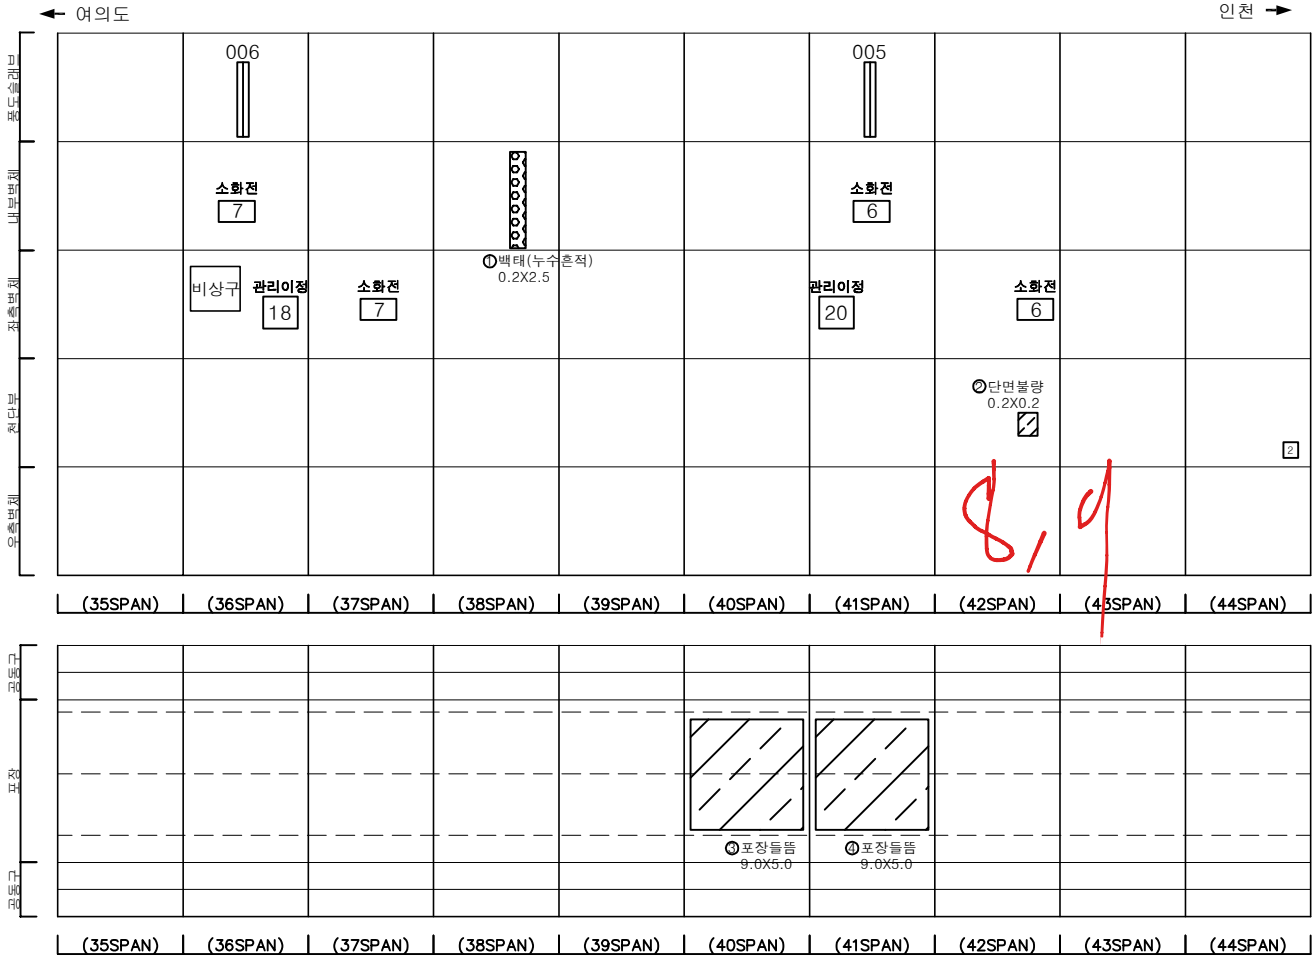
| 도면번호 | 05 |

| 번호 | 발생<br>년도 | 부재 | 위치 | 손상내용 | 손상현황 | | | | | | 비고 |
|---|---|---|---|---|---|---|---|---|---|---|---|
| 1 | 22하 | 내부벽체 | S 038 | 벽태(누수흔적) | - | 0.2 | 2.5 | m <sup>2</sup> | 1 | 0.50 | |
| 2 | 24상 | 전단부 | S 042 | 단면불량 | - | 0.2 | 0.2 | m <sup>2</sup> | 1 | 0.04 | |
| 3 | 24상 | 포장부 | S 040 | 포장들뜸 | - | 9.0 | 5.0 | m <sup>2</sup> | 1 | 45.00 | |
| 4 | 24상 | 포장부 | S 041 | 포장들뜸 | - | 9.0 | 5.0 | m <sup>2</sup> | 1 | 45.00 | |

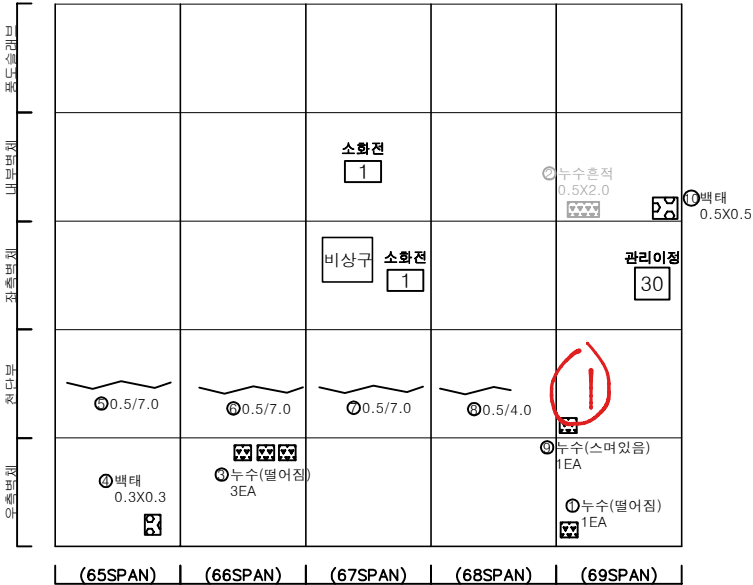
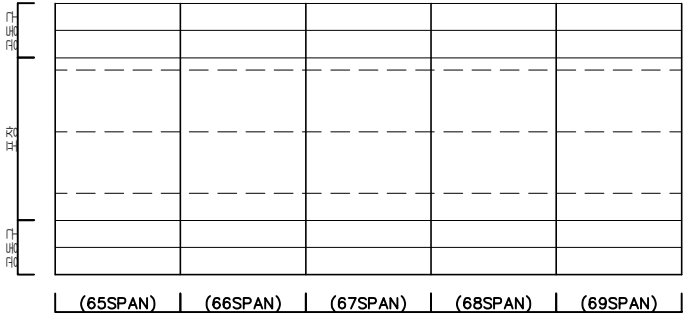
| | 철근노출 | | 침하 | | 열화 | 도면번호 | 08 |

| 번호 | 발생<br>년도 | 부재 | 위치 | 손상내용 | 손상현황 | | | | | | 비 고 |
|---|---|---|---|---|---|---|---|---|---|---|---|
| 1 | 22상 | 속박부 | S 069 | 누수(떨어짐) | - | - | - | EA | 1 | 1.00 | |
| 2 | 22상 | 내부벽체 | S 069 | 누수흔적 | - | 0.5 | 2.0 | m | 1 | 1.00 | 23'상 보수 |
| 3 | 22하 | 속박부 | S 066 | 누수(떨어짐) | - | - | - | EA | 3 | 3.00 | |
| 4 | 22하 | 속박부 | S 065 | 벽태 | - | 0.3 | 0.3 | m | 1 | 0.09 | |
| 5 | 23상 | 천단부 | S 065 | 균열(폭0.3mm이상) | 0.5 | 7.0 | - | m | 1 | 7.00 | |
| 6 | 23상 | 천단부 | S 066 | 균열(폭0.3mm이상) | 0.5 | 7.0 | - | m | 1 | 7.00 | |
| 7 | 23상 | 천단부 | S 067 | 균열(폭0.3mm이상) | 0.5 | 7.0 | - | m | 1 | 7.00 | |
| 8 | 23상 | 천단부 | S 068 | 균열(폭0.3mm이상) | 0.5 | 4.0 | - | m | 1 | 4.00 | |
| 9 | 23상 | 천단부 | S 069 | 누수(스며있음) | - | - | - | EA | 1 | 1.00 | |
| 10 | 24상 | 내부벽체 | S 069 | 벽태 | - | 0.5 | 0.5 | m | 1 | 0.25 | |
