신월여의지하도로 안전점검(정기,정밀)용역  
(정밀안전점검)

## 외관조사망도

신월여의지하도로(여의도 RAMP-C)

서울터널주식회사

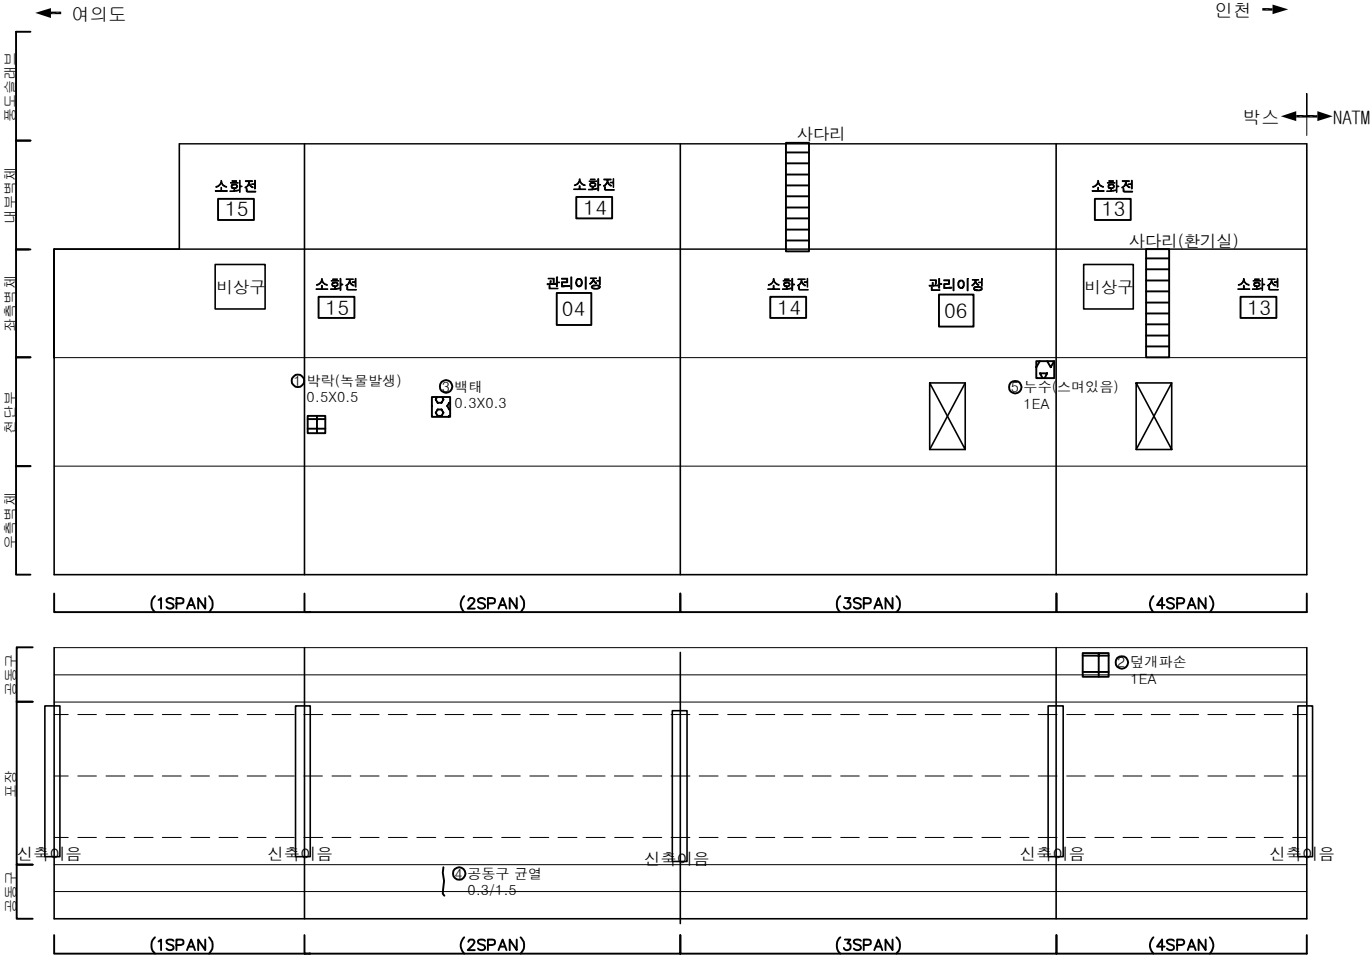
| 번호 | 발생년도 | 부재 | 위치 | 손상내용 | 손상현황 | | | | | | 비고 |
|---|---|---|---|---|---|---|---|---|---|---|---|
| 1 | 23상 | 천단부 | S 002 | 박락 | - | 0.5 | 0.5 | m <sup>2</sup> | 1 | 0.25 | |
| 2 | 23상 | 공동구 | S 004 | 공동구 덮개파손 | - | - | - | EA | 1 | 1.00 | |
| 3 | 24상 | 천단부 | S 002 | 벽태 | - | 0.3 | 0.3 | m <sup>2</sup> | 1 | 0.09 | |
| 4 | 24상 | 공동구 | S 002 | 공동구 균열(폭0.3mm) | 0.3 | 1.5 | - | m | 1 | 1.50 | |
| 5 | 24상 | 천단부 | S 003 | 누수(스며있음) | - | - | - | EA | 1 | 1.00 | |

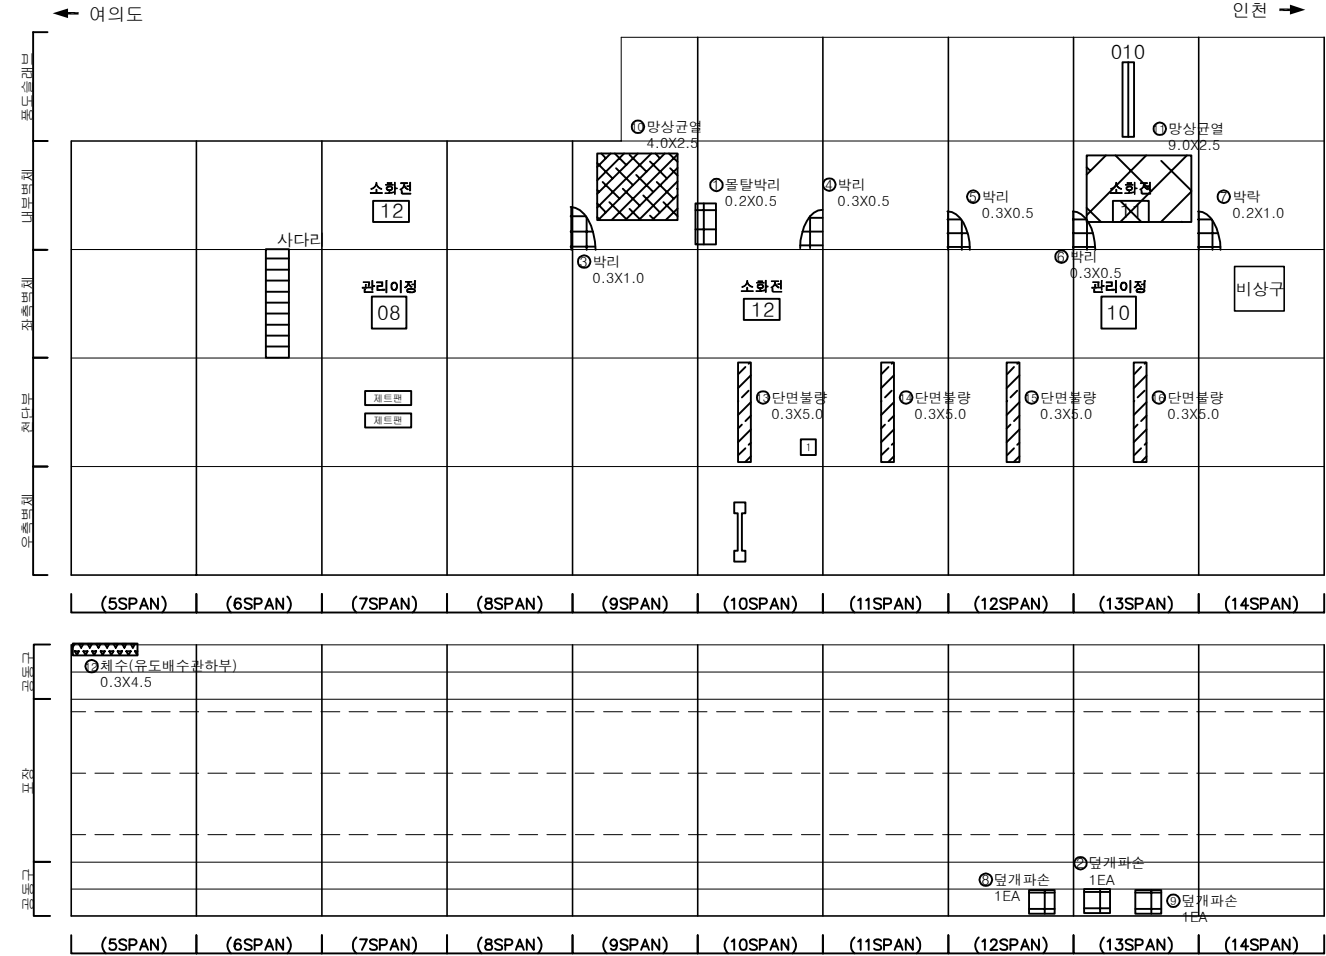
| 번호 | 발생년도 | 부재 | 위치 | 손상내용 | 손상현황 | | | | | | 비고 |
|---|---|---|---|---|---|---|---|---|---|---|---|
| 1 | 22하 | 내부벽체 | S 010 | 물탈박리 | - | 0.2 | 0.5 | m <sup>2</sup> | 1 | 0.10 | |
| 2 | 22하 | 공동구 | S 013 | 공동구 덮개파손 | - | - | - | EA | 1 | 1.00 | |
| 3 | 23상 | 내부벽체 | S 009 | 박리 | - | 0.3 | 1.0 | m <sup>2</sup> | 1 | 0.30 | |
| 4 | 23상 | 내부벽체 | S 010 | 박리 | - | 0.3 | 0.5 | m <sup>2</sup> | 1 | 0.15 | |
| 5 | 23상 | 내부벽체 | S 012 | 박리 | - | 0.3 | 0.5 | m <sup>2</sup> | 1 | 0.15 | |
| 6 | 23상 | 내부벽체 | S 013 | 박리 | - | 0.3 | 0.5 | m <sup>2</sup> | 1 | 0.15 | |
| 7 | 23상 | 내부벽체 | S 014 | 박락 | - | 0.2 | 1.0 | m <sup>2</sup> | 1 | 0.20 | |
| 8 | 23상 | 공동구 | S 012 | 공동구 덮개파손 | - | - | - | EA | 1 | 1.00 | |
| 9 | 23상 | 공동구 | S 013 | 공동구 덮개파손 | - | - | - | EA | 1 | 1.00 | |
| 10 | 24상 | 내부벽체 | S 009 | 망상균열 | - | 4.0 | 2.5 | m <sup>2</sup> | 1 | 10.00 | |
| 11 | 24상 | 내부벽체 | S 013 | 망상균열 | - | 9.0 | 2.5 | m <sup>2</sup> | 1 | 22.50 | |
| 12 | 24상 | 공동구 | S 005 | 채수(유도배수관 하부) | - | 0.3 | 4.5 | m <sup>2</sup> | 1 | 1.35 | |
| 13 | 24상 | 천단부 | S 010 | 단면불량 | - | 0.3 | 5.0 | m <sup>2</sup> | 1 | 1.50 | |
| 14 | 24상 | 천단부 | S 011 | 단면불량 | - | 0.3 | 5.0 | m <sup>2</sup> | 1 | 1.50 | |
| 15 | 24상 | 천단부 | S 012 | 단면불량 | - | 0.3 | 5.0 | m <sup>2</sup> | 1 | 1.50 | |
| 16 | 24상 | 천단부 | S 013 | 단면불량 | - | 0.3 | 5.0 | m <sup>2</sup> | 1 | 1.50 | |

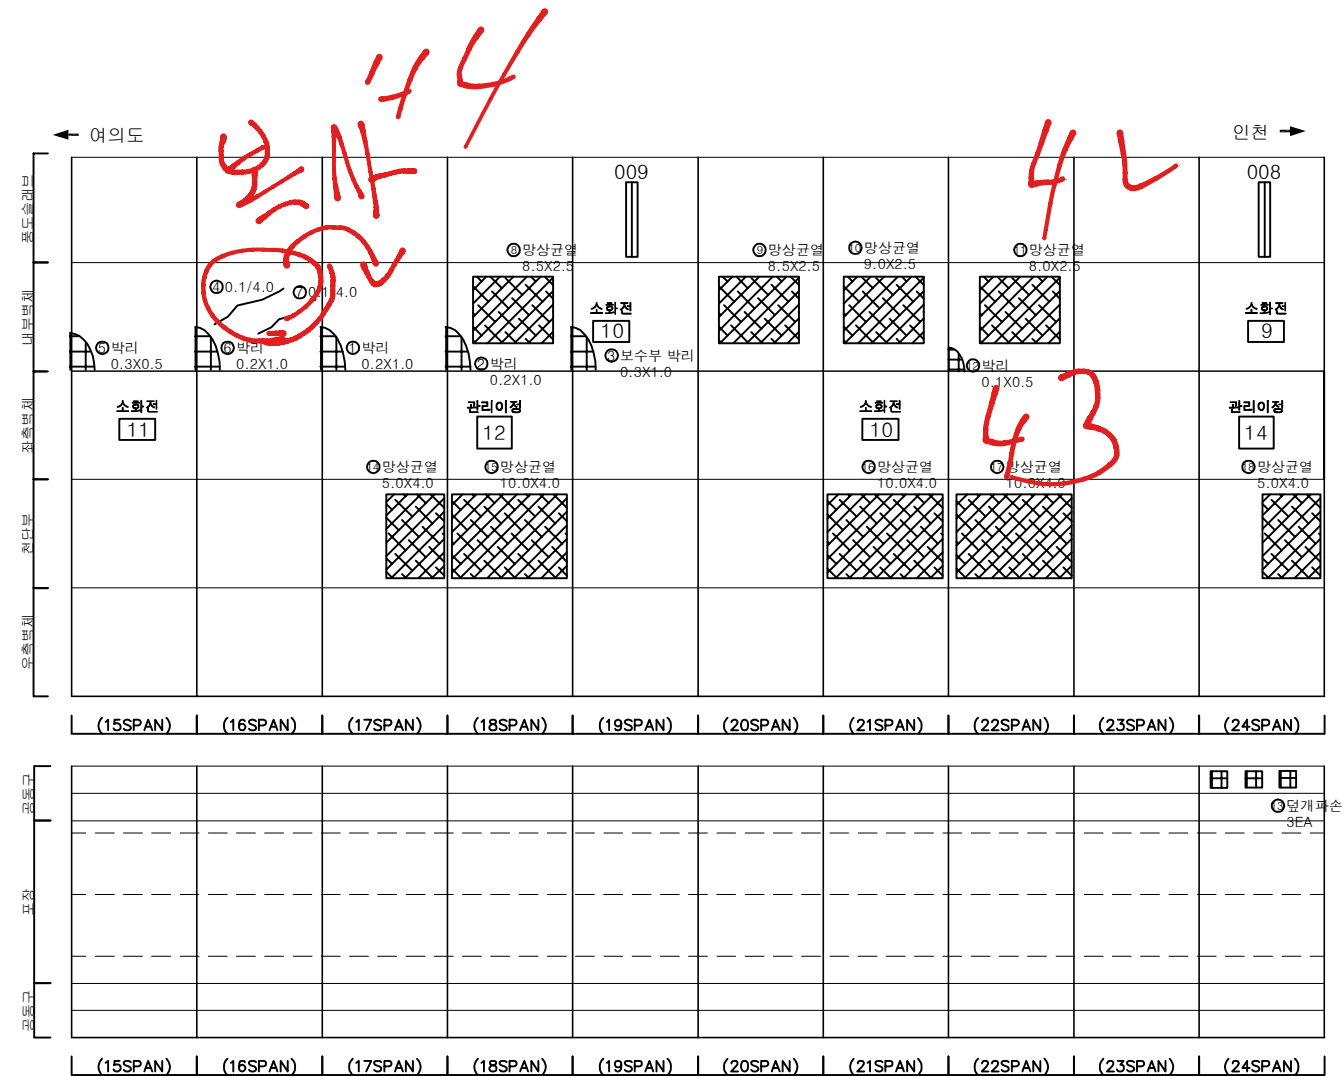
| 번호 | 발생년도 | 부재 | 위치 | 손상내용 | 손상현황 | | | | | | 비고 |
|---|---|---|---|---|---|---|---|---|---|---|---|
| 1 | 22하 | 내부벽체 | S 017 | 박리 | - | 0.2 | 1.0 | m <sup>2</sup> | 1 | 0.20 | |
| 2 | 23상 | 내부벽체 | S 018 | 박리 | - | 0.2 | 1.0 | m <sup>2</sup> | 1 | 0.20 | |
| 3 | 23상 | 내부벽체 | S 019 | 보수부 박리 | - | 0.3 | 1.0 | m <sup>2</sup> | 1 | 0.30 | |
| 4 | 23하 | 내부벽체 | S 016 | 균열 (폭0.3mm미만) | 0.1 | 4.0 | - | m | 1 | 4.00 | |
| 5 | 24상 | 내부벽체 | S 015 | 박리 | - | 0.3 | 0.5 | m <sup>2</sup> | 1 | 0.15 | |
| 6 | 24상 | 내부벽체 | S 016 | 박리 | - | 0.2 | 1.0 | m <sup>2</sup> | 1 | 0.20 | |
| 7 | 24상 | 내부벽체 | S 016 | 균열 (폭0.3mm미만) | 0.1 | 4.0 | - | m | 1 | 4.00 | |
| 8 | 24상 | 내부벽체 | S 018 | 망상균열 | - | 8.5 | 2.5 | m <sup>2</sup> | 1 | 21.25 | |
| 9 | 24상 | 내부벽체 | S 020 | 망상균열 | - | 8.5 | 2.5 | m <sup>2</sup> | 1 | 21.25 | |
| 10 | 24상 | 내부벽체 | S 021 | 망상균열 | - | 9.0 | 2.5 | m <sup>2</sup> | 1 | 22.50 | |
| 11 | 24상 | 내부벽체 | S 022 | 망상균열 | - | 8.0 | 2.5 | m <sup>2</sup> | 1 | 20.00 | |
| 12 | 24상 | 내부벽체 | S 022 | 박리 | - | 0.1 | 0.5 | m <sup>2</sup> | 1 | 0.05 | |
| 13 | 24상 | 공동구 | S 024 | 공동구 덮개파손 | - | - | - | EA | 3 | 3.00 | |
| 14 | 24상 | 천단부 | S 017 | 망상균열 | - | 5.0 | 4.0 | m <sup>2</sup> | 1 | 20.00 | |
| 15 | 24상 | 천단부 | S 018 | 망상균열 | - | 10.0 | 4.0 | m <sup>2</sup> | 1 | 40.00 | |
| 16 | 24상 | 천단부 | S 021 | 망상균열 | - | 10.0 | 4.0 | m <sup>2</sup> | 1 | 40.00 | |
| 17 | 24상 | 천단부 | S 022 | 망상균열 | - | 10.0 | 4.0 | m <sup>2</sup> | 1 | 40.00 | |
| 18 | 24상 | 천단부 | S 024 | 망상균열 | - | 5.0 | 4.0 | m <sup>2</sup> | 1 | 20.00 | |

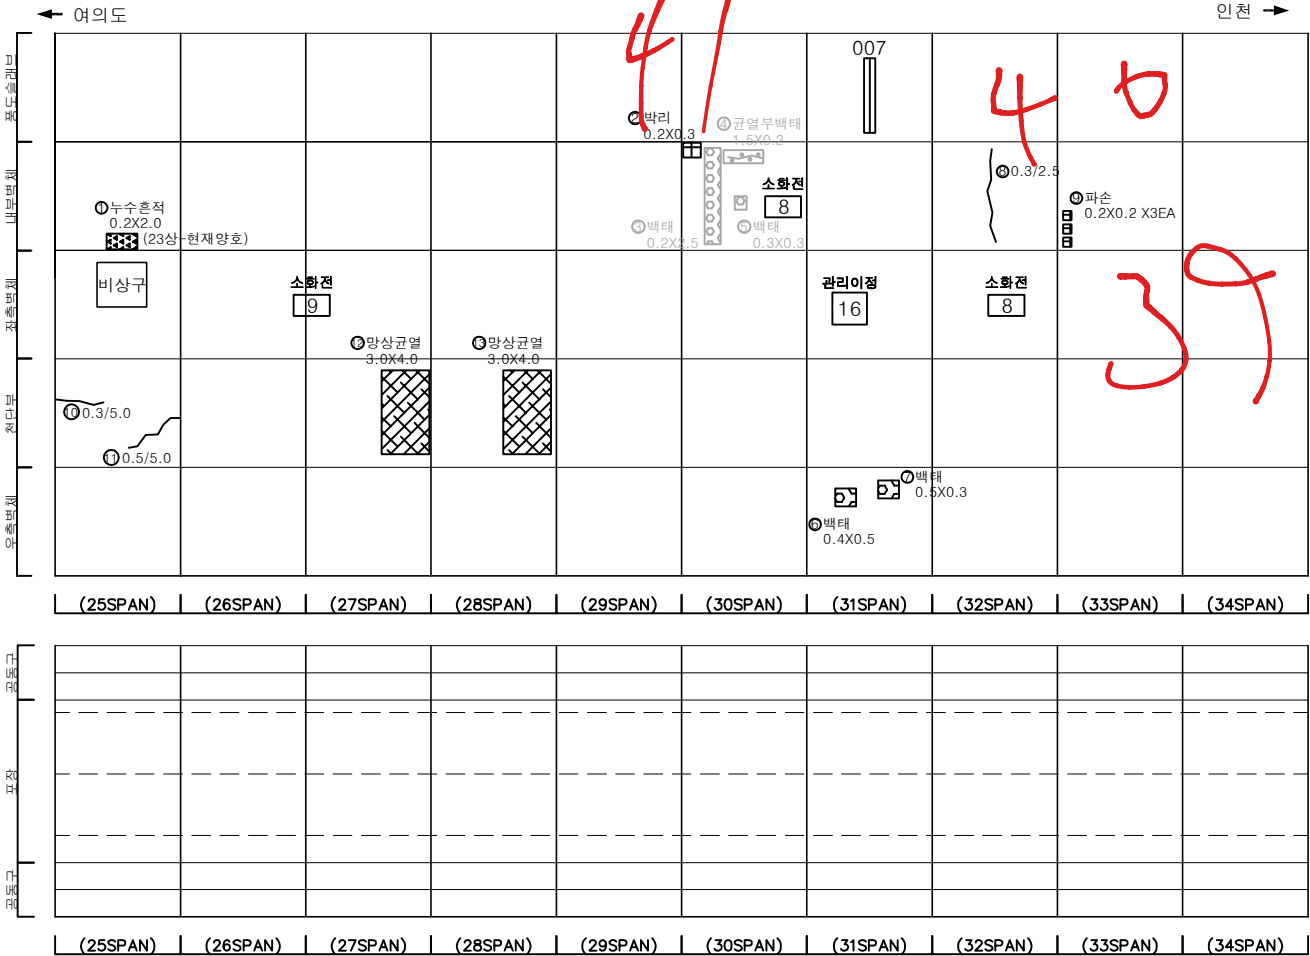
| 번호 | 발생년도 | 부재 | 위치 | 손상내용 | 손상현황 | | | | | | 비고 |
|---|---|---|---|---|---|---|---|---|---|---|---|
| 1 | 22하 | 내부벽체 | S 025 | 누수흔적 | - | 0.2 | 2.0 | m <sup>2</sup> | 1 | 0.40 | |
| 2 | 22하 | 내부벽체 | S 030 | 박리 | - | 0.2 | 0.3 | m <sup>2</sup> | 1 | 0.06 | |
| 3 | 22하 | 내부벽체 | S 030 | 벽태 | - | 0.2 | 2.5 | m <sup>2</sup> | 1 | 0.50 | 24'상 보수 |
| 4 | 23상 | 내부벽체 | S 030 | 균열부벽태 | - | 1.5 | 0.2 | m <sup>2</sup> | 1 | 0.30 | 24'상 보수 |
| 5 | 23상 | 내부벽체 | S 030 | 벽태 | - | 0.3 | 0.3 | m <sup>2</sup> | 1 | 0.09 | 24'상 보수 |
| 6 | 24상 | 측벽부 | S 031 | 벽태 | - | 0.4 | 0.5 | m <sup>2</sup> | 1 | 0.20 | |
| 7 | 24상 | 측벽부 | S 031 | 벽태 | - | 0.5 | 0.3 | m <sup>2</sup> | 1 | 0.15 | |
| 8 | 24상 | 내부벽체 | S 032 | 균열(폭0.3mm이상) | 0.3 | 2.5 | - | m | 1 | 2.50 | |
| 9 | 24상 | 내부벽체 | S 033 | 파손 | - | 0.2 | 0.2 | m <sup>2</sup> | 3 | 0.12 | |
| 10 | 24상 | 천단부 | S 025 | 균열(폭0.3mm이상) | 0.3 | 5.0 | - | m | 1 | 5.00 | |
| 11 | 24상 | 천단부 | S 025 | 균열(폭0.3mm이상) | 0.5 | 5.0 | - | m | 1 | 5.00 | |
| 12 | 24상 | 측벽부 | S 027 | 망상균열 | - | 3.0 | 4.0 | m <sup>2</sup> | 1 | 12.00 | |
| 13 | 24상 | 측벽부 | S 028 | 망상균열 | - | 3.0 | 4.0 | m <sup>2</sup> | 1 | 12.00 | |

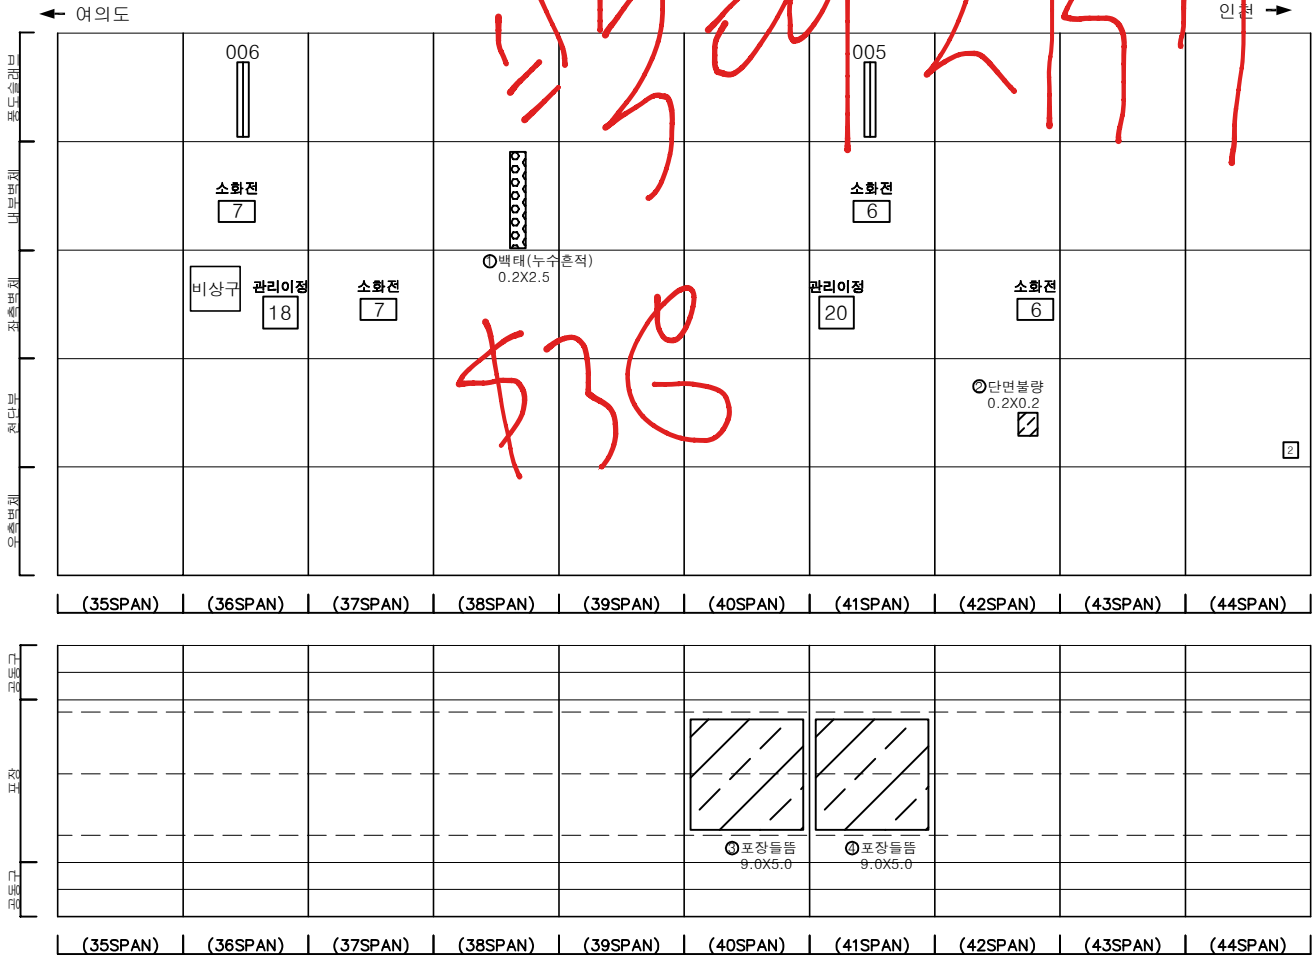
| 번호 | 발생<br>년도 | 부재 | 위치 | 손상내용 | 손상현황 | | | | | | 비고 |
|---|---|---|---|---|---|---|---|---|---|---|---|
| 1 | 22하 | 내부벽체 | S 038 | 벽체(누수흔적) | - | 0.2 | 2.5 | m <sup>2</sup> | 1 | 0.50 | |
| 2 | 24상 | 천단부 | S 042 | 단면불량 | - | 0.2 | 0.2 | m <sup>2</sup> | 1 | 0.04 | |
| 3 | 24상 | 포장부 | S 040 | 포장들뜸 | - | 9.0 | 5.0 | m <sup>2</sup> | 1 | 45.00 | |
| 4 | 24상 | 포장부 | S 041 | 포장들뜸 | - | 9.0 | 5.0 | m <sup>2</sup> | 1 | 45.00 | |

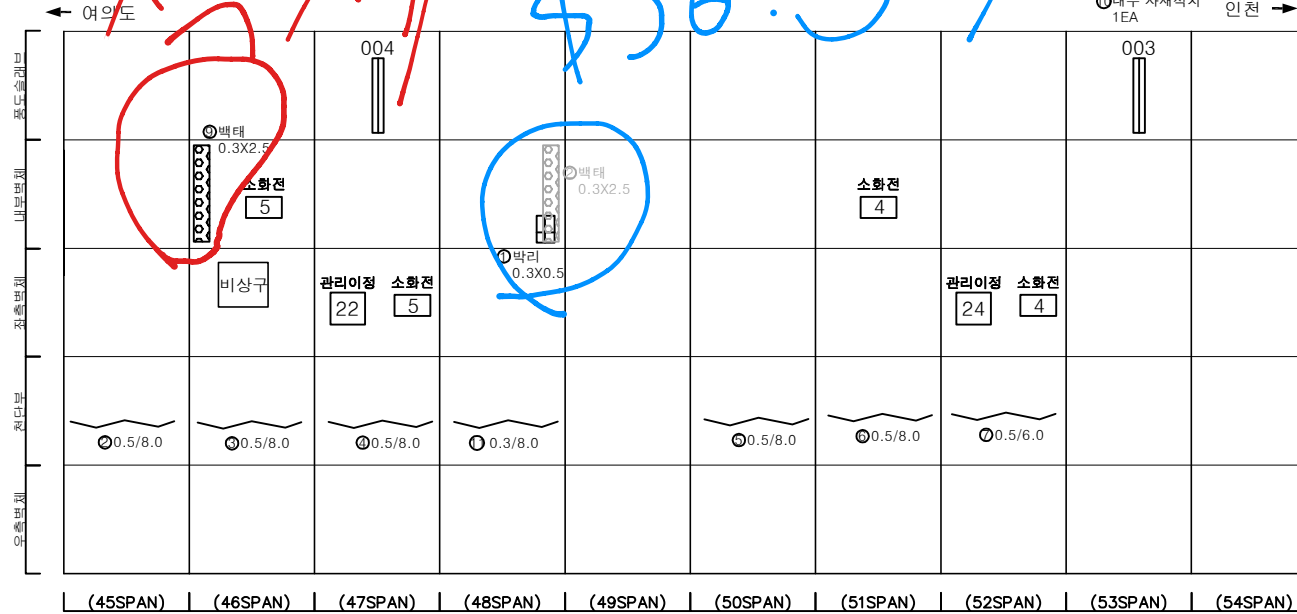
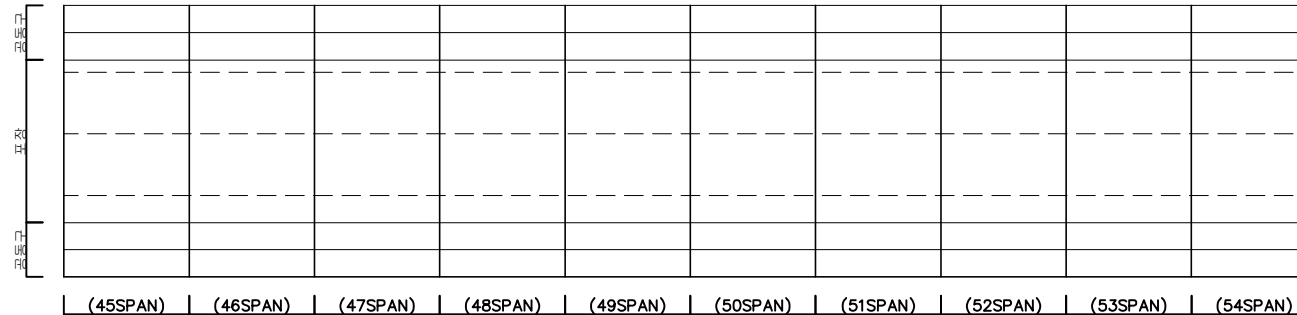
ID : 신월여의지하도로-여의도방향 RAMP-C (NATM 45~54구간)

| 번호 | 발생년도 | 부재 | 위치 | 손상내용 | 손상현황 | | | | | | 비고 |
|---|---|---|---|---|---|---|---|---|---|---|---|
| 1 | 22하 | 내부벽체 | S 048 | 박리 | - | 0.3 | 0.5 | m <sup>2</sup> | 1 | 0.15 | |
| 2 | 22하 | 내부벽체 | S 048 | 박리 | - | 0.3 | 2.5 | m <sup>2</sup> | 1 | 0.75 | 24'상 보수 |
| 3 | 23상 | 천단부 | S 045 | 균열(폭0.3mm이상) | 0.5 | 8.0 | - | m | 1 | 8.00 | |
| 4 | 23상 | 천단부 | S 046 | 균열(폭0.3mm이상) | 0.5 | 8.0 | - | m | 1 | 8.00 | |
| 5 | 23상 | 천단부 | S 047 | 균열(폭0.3mm이상) | 0.5 | 8.0 | - | m | 1 | 8.00 | |
| 6 | 23상 | 천단부 | S 050 | 균열(폭0.3mm이상) | 0.5 | 8.0 | - | m | 1 | 8.00 | |
| 7 | 23상 | 천단부 | S 051 | 균열(폭0.3mm이상) | 0.5 | 8.0 | - | m | 1 | 8.00 | |
| 8 | 23상 | 천단부 | S 052 | 균열(폭0.3mm이상) | 0.5 | 6.0 | - | m | 1 | 6.00 | |
| 9 | 24상 | 내부벽체 | S 048 | 박리 | - | 0.3 | 2.5 | m <sup>2</sup> | 1 | 0.75 | |
| 10 | 24상 | 통도슬래브 | S 053 | 내부 자재적치 | - | - | - | EA | 1 | 1.00 | |
| 11 | 24상 | 천단부 | S 048 | 균열(폭0.3mm이상) | 0.3 | 8.0 | - | m | 1 | 8.00 | |

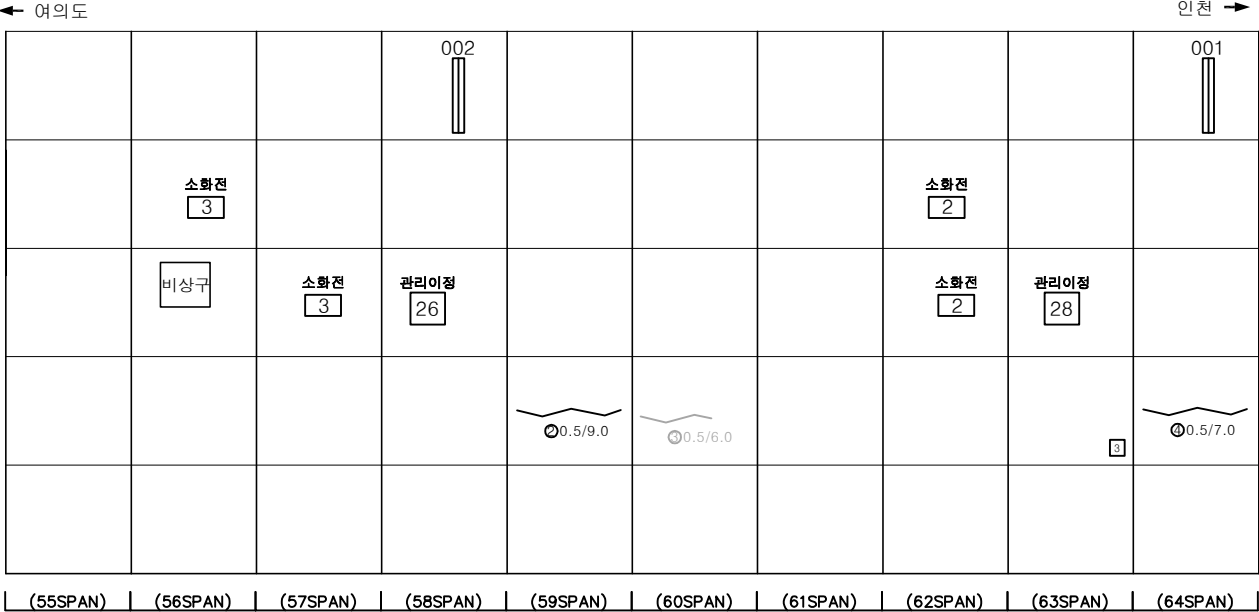
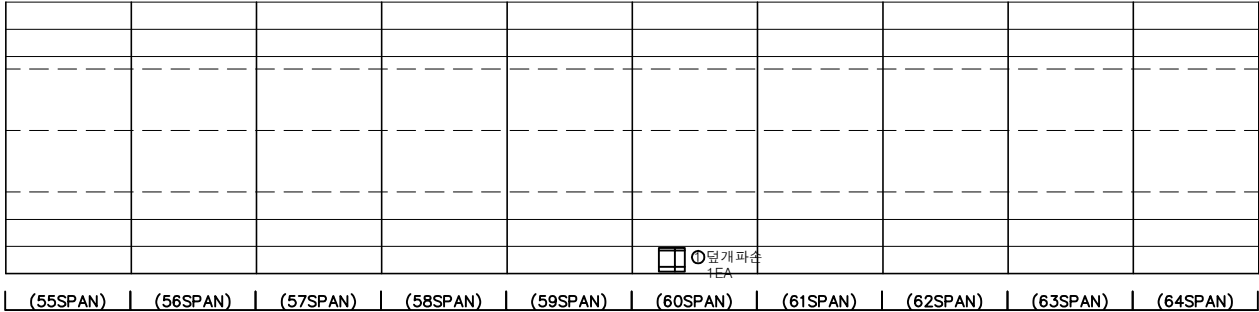
| 번호 | 발생<br>년도 | 부재 | 위치 | 손상내용 | 손상현황 | | | | | | 비 고 |
|---|---|---|---|---|---|---|---|---|---|---|---|
| 1 | 22하 | 공동구 | S 060 | 공동구 덮개파손 | - | - | - | EA | 1 | 1.00 | |
| 2 | 23상 | 천단부 | S 059 | 균열 (폭0.3mm이상) | 0.5 | 9.0 | - | m | 1 | 9.00 | |
| 3 | 23상 | 천단부 | S 060 | 균열 (폭0.3mm이상) | 0.5 | 6.0 | - | m | 1 | 6.00 | 24'상 보수 |
| 4 | 23상 | 천단부 | S 064 | 균열 (폭0.3mm이상) | 0.5 | 7.0 | - | m | 1 | 7.00 | |

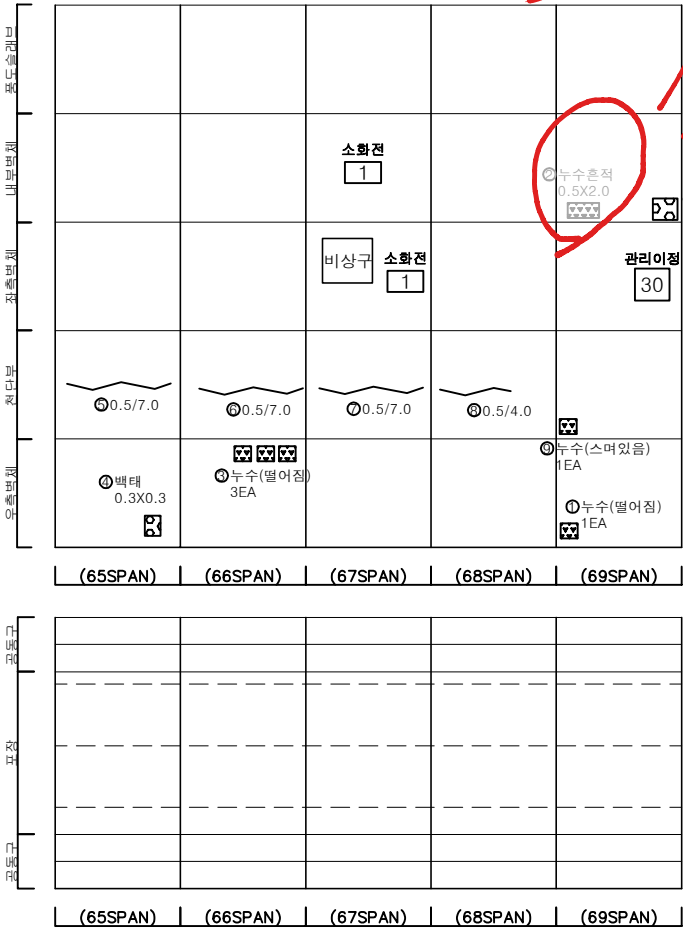
| 번호 | 발생년도 | 부재 | 위치 | 손상내용 | 손상현황 | | | | | | 비고 |
|---|---|---|---|---|---|---|---|---|---|---|---|
| 1 | 22상 | 측벽부 | S 069 | 누수(떨어짐) | - | - | - | EA | 1 | 1.00 | |
| 2 | 22상 | 내부벽체 | S 069 | 누수흔적 | - | 0.5 | 2.0 | m <sup>2</sup> | 1 | 1.00 | 23상 보수 |
| 3 | 22하 | 측벽부 | S 066 | 누수(떨어짐) | - | - | - | EA | 1 | 3.00 | |
| 4 | 22하 | 측벽부 | S 065 | 벽체 | - | 0.3 | 0.3 | m <sup>2</sup> | 1 | 0.09 | |
| 5 | 23상 | 천단부 | S 065 | 균열(폭0.3mm이상) | 0.5 | 7.0 | - | m | 1 | 7.00 | |
| 6 | 23상 | 천단부 | S 066 | 균열(폭0.3mm이상) | 0.5 | 7.0 | - | m | 1 | 7.00 | |
| 7 | 23상 | 천단부 | S 067 | 균열(폭0.3mm이상) | 0.5 | 7.0 | - | m | 1 | 7.00 | |
| 8 | 23상 | 천단부 | S 068 | 균열(폭0.3mm이상) | 0.5 | 4.0 | - | m | 1 | 4.00 | |
| 9 | 23상 | 천단부 | S 069 | 누수(스며있음) | - | - | - | EA | 1 | 1.00 | |
| 10 | 24상 | 내부벽체 | S 069 | 벽체 | - | 0.5 | 0.5 | m <sup>2</sup> | 1 | 0.25 | |
