신월여의지하도로 안전점검(정기,정밀)용역  
(정밀안전점검)

## 외관조사망도

신월여의지하도로(인천 RAMP-D)

ID : 신월여의지하도로-인천방향 RAMP-D (NATM 1~10구간)

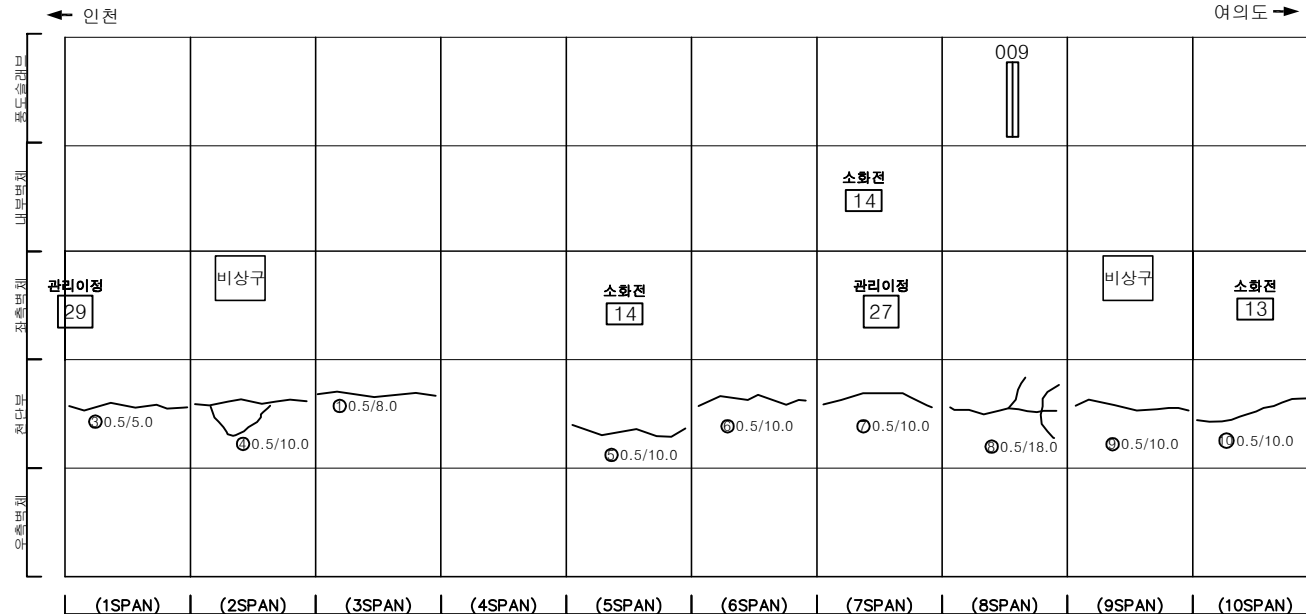
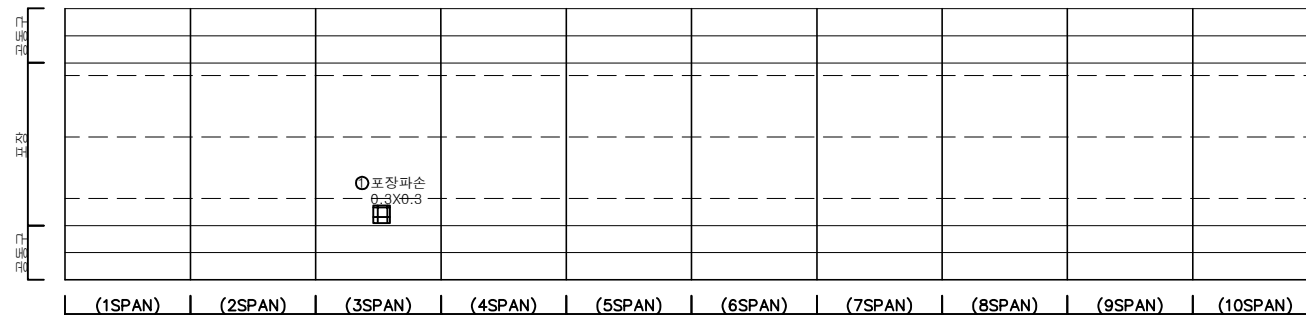
| | | 철근노출 | | 침 하 | | 열 화 | 도 면 번호 | 01 |

| 번호 | 발생<br>년도 | 부재 | 위치 | 손상내용 | 손상현황 | | | | | | 비 고 |
|---|---|---|---|---|---|---|---|---|---|---|---|
| 1 | 22상 | 천단부 | S 019 | 균열(폭0.3mm이상) | 0.5 | 8.0 | - | m | 1 | 8.00 | 23'상 보수 |
| 2 | 23상 | 측벽부 | S 017 | 박대 | - | 0.2 | 1.0 | m | 1 | 0.20 | |
| 3 | 23상 | 측벽부 | S 017 | 타일탈락 | - | 1.0 | 2.0 | m | 3 | 6.00 | |
| 4 | 23상 | 측벽부 | S 020 | 타일탈락 | - | 1.0 | 2.0 | m | 3 | 6.00 | |
| 5 | 23하 | 측벽부 | S 011 | 누수흔적 | - | 0.1 | 0.5 | m | 1 | 0.05 | |
| 6 | 24상 | 내부벽체 | S 019 | 누수흔적 | - | 0.1 | 0.5 | m | 1 | 0.05 | |
| 7 | 24상 | 측벽부 | S 012 | 타일탈락 | - | 1.0 | 2.0 | m | 1 | 2.00 | |
| 8 | 24상 | 측벽부 | S 013 | 타일탈락 | - | 0.5 | 2.0 | m | 1 | 1.00 | |
| 9 | 24상 | 측벽부 | S 015 | 타일탈락 | - | 1.0 | 2.0 | m | 1 | 2.00 | |
| 10 | 24상 | 측벽부 | S 019 | 타일탈락 | - | 1.0 | 2.0 | m | 1 | 2.00 | |
| 11 | 24상 | 천단부 | S 011 | 균열(폭0.3mm이상) | 0.5 | 10.0 | - | m | 1 | 10.00 | |
| 12 | 24상 | 천단부 | S 012 | 균열(폭0.3mm이상) | 0.5 | 10.0 | - | m | 1 | 10.00 | |
| 13 | 24상 | 천단부 | S 013 | 균열(폭0.3mm이상) | 0.5 | 15.0 | - | m | 1 | 15.00 | |
| 14 | 24상 | 천단부 | S 014 | 재균열(폭0.3mm이상) | 0.5 | 14.0 | - | m | 1 | 14.00 | |
| 15 | 24상 | 천단부 | S 015 | 균열(폭0.3mm이상) | 0.5 | 6.5 | - | m | 1 | 6.50 | |
| 16 | 24상 | 천단부 | S 015 | 균열(폭0.3mm이상) | 0.5 | 3.5 | - | m | 1 | 3.50 | |
| 17 | 24상 | 천단부 | S 016 | 균열(폭0.3mm이상) | 0.3 | 10.0 | - | m | 1 | 10.00 | |
| 18 | 24상 | 천단부 | S 020 | 균열(폭0.3mm이상) | 0.5 | 10.0 | - | m | 1 | 10.00 | |

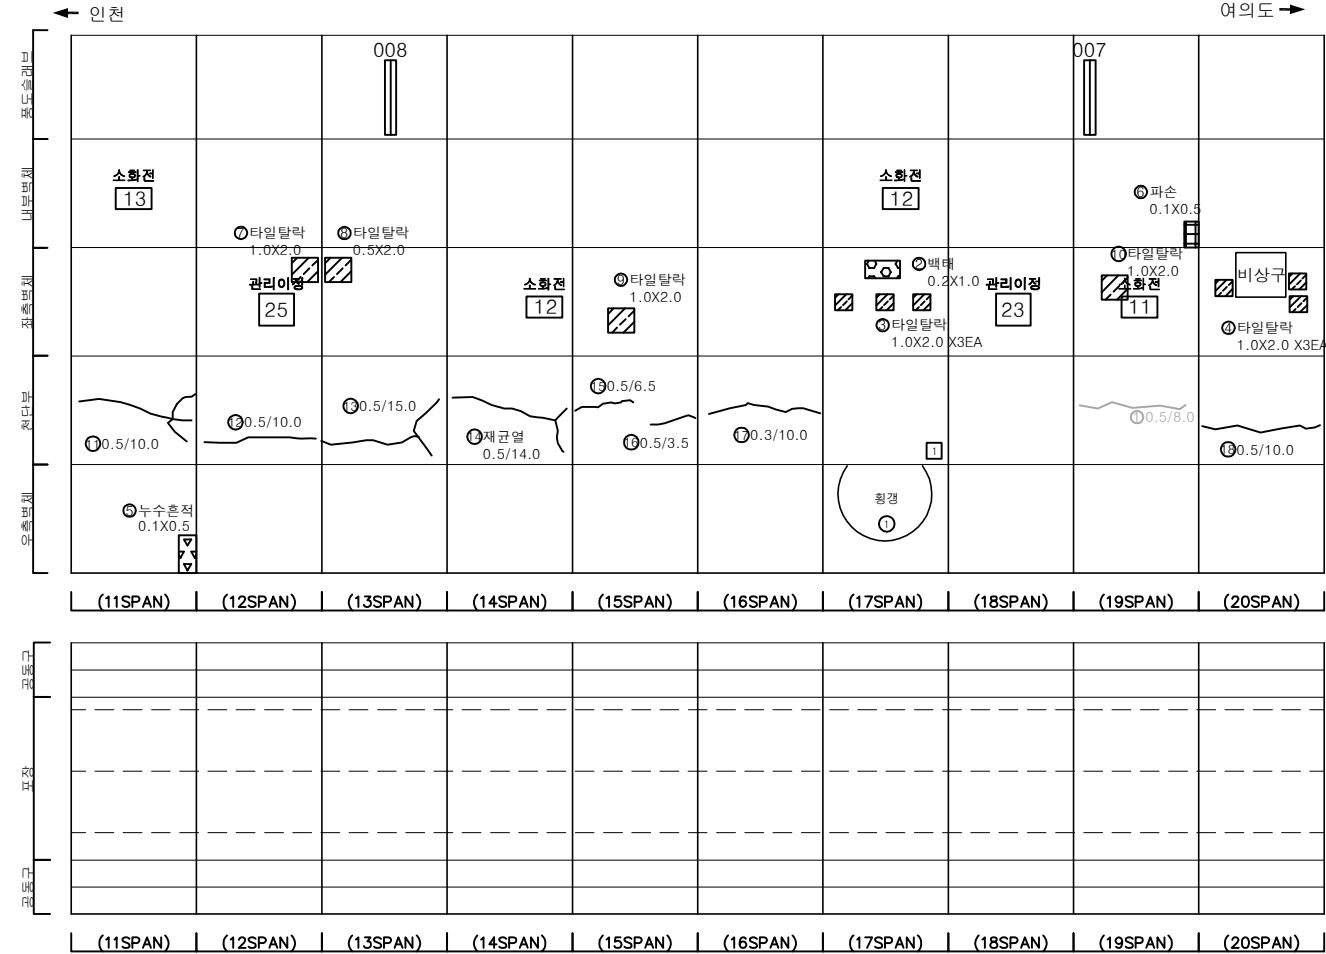
| 범<br>례 | 균열 | 망상균열 | 재료분리 | 발 주 처 | 서울터널주식회사 |
|---|---|---|---|---|---|
| | 부식 | 좌굴, 변형 | 기타 | 도 면 번호 | 02 |

| 번호 | 발생<br>년도 | 부재 | 위치 | 손상내용 | 손상현황 | | | | | | 비 고 |
|---|---|---|---|---|---|---|---|---|---|---|---|
| 1 | 22상 | 천단부 | S 021 | 균열(폭0.3mm이상) | 0.5 | 8.0 | - | m | 1 | 8.00 | 23'상 보수 |
| 2 | 22상 | 천단부 | S 023 | 균열(폭0.3mm이상) | 0.5 | 8.0 | - | m | 1 | 8.00 | 23'상 보수 |
| 3 | 22상 | 천단부 | S 024 | 균열(폭0.3mm이상) | 0.5 | 8.0 | - | m | 1 | 8.00 | 23'상 보수 |
| 4 | 22상 | 천단부 | S 026 | 균열(폭0.3mm이상) | 0.5 | 8.0 | - | m | 1 | 8.00 | 23'상 보수 |
| 5 | 22상 | 내부벽체 | S 027 | 누수흔적 | - | 1.0 | 0.5 | m <sup>2</sup> | 1 | 0.50 | |
| 6 | 22상 | 내부벽체 | S 028 | 누수(물어짐) | - | - | - | EA | 1 | 1.00 | |
| 7 | 22상 | 내부벽체 | S 030 | 누수(스며있음) | - | - | - | EA | 1 | 1.00 | 손상변경 |
| 8 | 22하 | 내부벽체 | S 029 | 벽태 | - | 2.0 | 4.0 | m <sup>2</sup> | 1 | 8.00 | 23'상 보수 |
| 9 | 23상 | 측벽부 | S 021 | 타일탈락 | - | 1.0 | 2.0 | m <sup>2</sup> | 3 | 6.00 | |
| 10 | 23상 | 측벽부 | S 029 | 타일탈락 | - | 1.0 | 2.0 | m <sup>2</sup> | 2 | 4.00 | |
| 11 | 24상 | 내부벽체 | S 026 | 누수(물어짐) | - | - | - | EA | 1 | 1.00 | |
| 12 | 24상 | 내부벽체 | S 028 | 벽태 | - | 3.0 | 2.0 | m <sup>2</sup> | 1 | 6.00 | |
| 13 | 24상 | 내부벽체 | S 028 | 벽태 | - | 0.2 | 1.0 | m <sup>2</sup> | 1 | 0.20 | |
| 14 | 24상 | 내부벽체 | S 028 | 벽태 | - | 3.0 | 0.4 | m <sup>2</sup> | 1 | 1.20 | |
| 15 | 24상 | 내부벽체 | S 029 | 벽태 | - | 0.3 | 1.5 | m <sup>2</sup> | 1 | 0.45 | |
| 16 | 24상 | 측벽부 | S 021 | 타일탈락 | - | 1.0 | 2.0 | m <sup>2</sup> | 1 | 2.00 | |
| 17 | 24상 | 측벽부 | S 023 | 타일탈락 | - | 1.0 | 2.0 | m <sup>2</sup> | 1 | 2.00 | |
| 18 | 24상 | 측벽부 | S 026 | 타일탈락 | - | 1.0 | 2.0 | m <sup>2</sup> | 1 | 2.00 | |
| 19 | 24상 | 천단부 | S 022 | 균열(폭0.3mm이상) | 0.3 | 5.0 | - | m | 1 | 5.00 | |
| 20 | 24상 | 천단부 | S 023 | 균열(폭0.3mm이상) | 0.5 | 10.0 | - | m | 1 | 10.00 | |
| 21 | 24상 | 천단부 | S 024 | 균열(폭0.3mm미만) | 0.2 | 5.0 | - | m | 1 | 5.00 | |
| 22 | 24상 | 천단부 | S 025 | 균열(폭0.3mm이상) | 0.5 | 10.0 | - | m | 1 | 10.00 | |
| 23 | 24상 | 천단부 | S 027 | 누수흔적(토사유출흔적) | - | 0.3 | 1.0 | m <sup>2</sup> | 1 | 0.30 | |
| 24 | 24상 | 측벽부 | S 028 | 벽태 | - | 0.3 | 0.5 | m <sup>2</sup> | 1 | 0.15 | |
| 25 | 24상 | 측벽부 | S 029 | 벽태 | - | 0.3 | 1.0 | m <sup>2</sup> | 2 | 0.60 | |
| 26 | 24상 | 포장부 | S 026 | 포장 들뜸 | - | 9.0 | 5.0 | m <sup>2</sup> | 1 | 45.00 | |
| 27 | 24상 | 포장부 | S 027 | 포장 들뜸 | - | 4.0 | 5.0 | m <sup>2</sup> | 1 | 20.00 | |
| 28 | 24상 | 포장부 | S 027 | 포장 들뜸 | - | 4.0 | 5.0 | m <sup>2</sup> | 1 | 20.00 | |
| 29 | 24상 | 포장부 | S 028 | 포장 들뜸 | - | 4.5 | 5.0 | m <sup>2</sup> | 1 | 22.50 | |
| 30 | 24상 | 포장부 | S 028 | 포장 들뜸 | - | 4.5 | 5.0 | m <sup>2</sup> | 1 | 22.50 | |

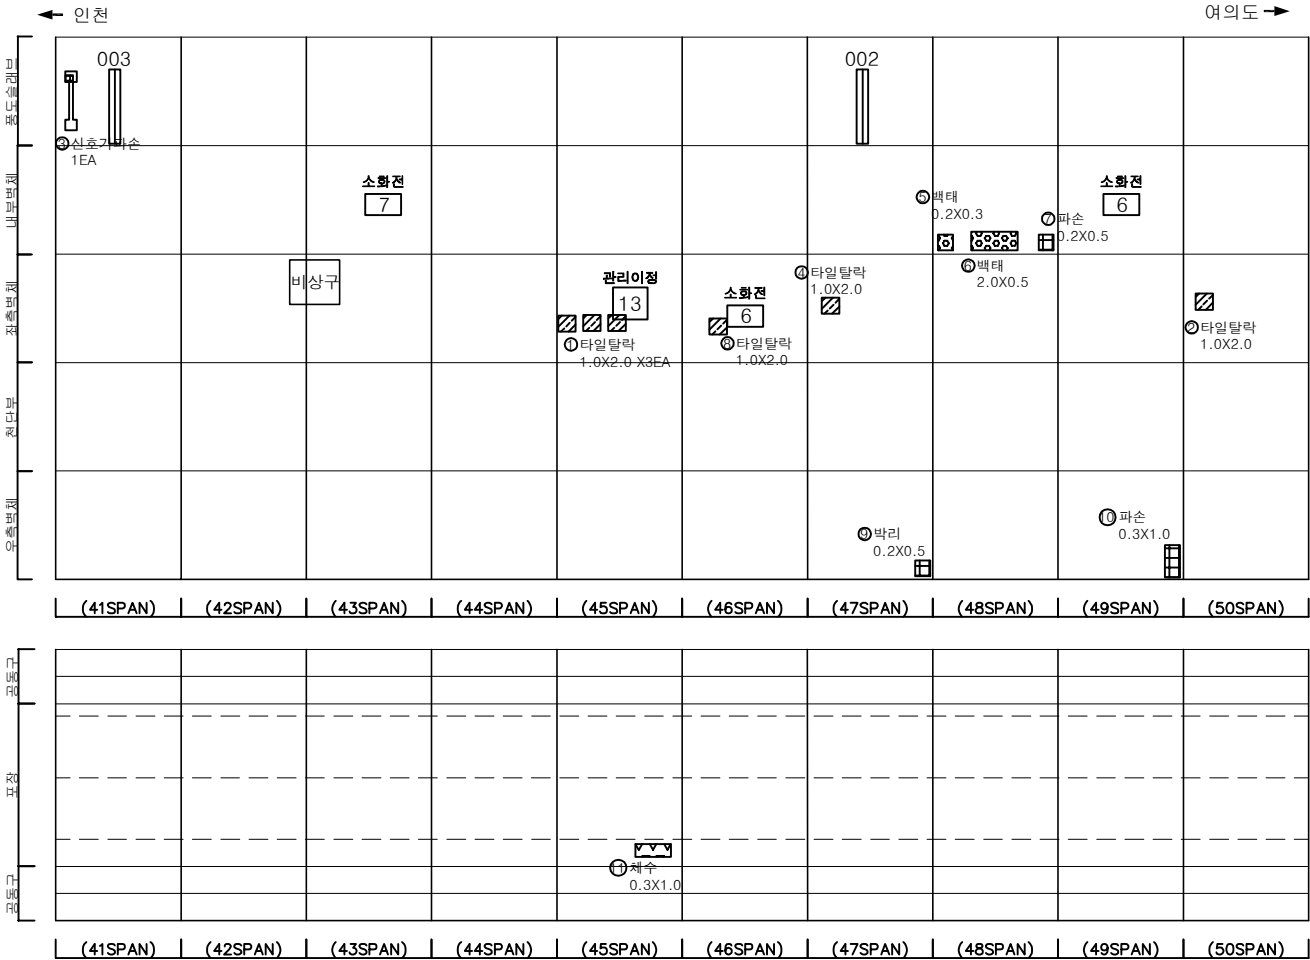
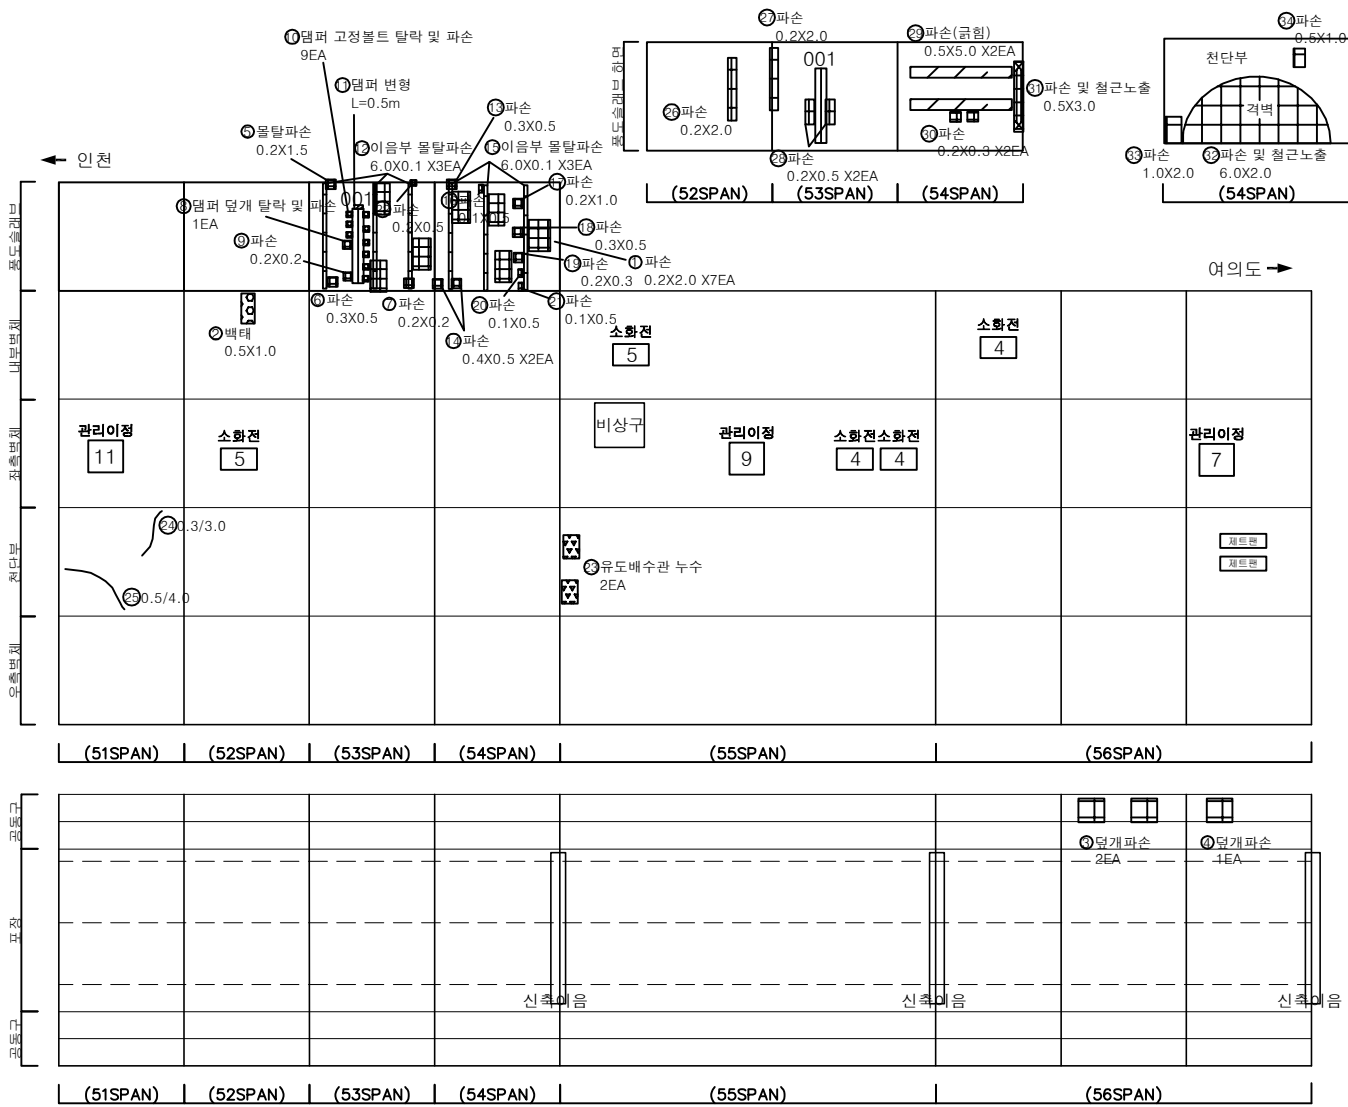
| 도면번호 | 05 |

| 번호 | 발생<br>년도 | 부재 | 위치 | 손상내용 | 손상현황 | | | | | | 비 고 |
|---|---|---|---|---|---|---|---|---|---|---|---|
| 1 | 22상 | 공동슬래브 | S 053-054 | 파손 | - | 0.2 | 2.0 | m <sup>2</sup> | 7 | 2.80 | |
| 2 | 22하 | 내부벽체 | S 052 | 벽체 | - | 0.5 | 1.0 | m <sup>2</sup> | 1 | 0.50 | 손상변경 |
| 3 | 24상 | 공동구 | S 056 | 공동구 덮개 파손 | - | - | - | EA | 2 | 2.00 | |
| 4 | 24상 | 공동구 | S 056 | 공동구 덮개 파손 | - | - | - | EA | 1 | 1.00 | |
| 5 | 24상 | 공동슬래브 | S 053 | 상부 불탈파손 | - | 0.2 | 1.5 | m <sup>2</sup> | 1 | 0.30 | |
| 6 | 24상 | 공동슬래브 | S 053 | 상부 파손 | - | 0.3 | 0.5 | m <sup>2</sup> | 1 | 0.15 | |
| 7 | 24상 | 공동슬래브 | S 053 | 상부 파손 | - | 0.2 | 0.2 | m <sup>2</sup> | 1 | 0.04 | |
| 8 | 24상 | 공동슬래브 | S 053 | 상부 덮개 덮개 탈락 및 파손 | - | - | - | EA | 1 | 1.00 | |
| 9 | 24상 | 공동슬래브 | S 053 | 상부 파손 | - | 0.2 | 0.2 | m <sup>2</sup> | 1 | 0.04 | |
| 10 | 24상 | 공동슬래브 | S 053 | 상부 덮개 고정볼트 탈락 및 파손 | - | - | - | EA | 9 | 9.00 | |
| 11 | 24상 | 공동슬래브 | S 053 | 상부 덮개 변형 | - | 0.5 | - | m | 1 | 0.50 | |
| 12 | 24상 | 공동슬래브 | S 053 | 상부 이음부 불탈파손 | - | 6.0 | 0.1 | m <sup>2</sup> | 3 | 1.80 | |
| 13 | 24상 | 공동슬래브 | S 054 | 상부 파손 | - | 0.3 | 0.5 | m <sup>2</sup> | 1 | 0.15 | |
| 14 | 24상 | 공동슬래브 | S 054 | 상부 파손 | - | 0.4 | 0.5 | m <sup>2</sup> | 2 | 0.40 | |
| 15 | 24상 | 공동슬래브 | S 054 | 상부 이음부 불탈파손 | - | 6.0 | 0.1 | m <sup>2</sup> | 3 | 1.80 | |
| 16 | 24상 | 공동슬래브 | S 054 | 상부 파손 | - | 0.1 | 0.5 | m <sup>2</sup> | 1 | 0.05 | |
| 17 | 24상 | 공동슬래브 | S 054 | 상부 파손 | - | 0.2 | 1.0 | m <sup>2</sup> | 1 | 0.20 | |
| 18 | 24상 | 공동슬래브 | S 054 | 상부 파손 | - | 0.3 | 0.5 | m <sup>2</sup> | 1 | 0.15 | |
| 19 | 24상 | 공동슬래브 | S 054 | 상부 파손 | - | 0.2 | 0.3 | m <sup>2</sup> | 1 | 0.06 | |
| 20 | 24상 | 공동슬래브 | S 054 | 상부 파손 | - | 0.1 | 0.5 | m <sup>2</sup> | 1 | 0.05 | |
| 21 | 24상 | 공동슬래브 | S 054 | 상부 파손 | - | 0.1 | 0.5 | m <sup>2</sup> | 1 | 0.05 | |
| 22 | 24상 | 공동슬래브 | S 053 | 상부 파손 | - | 0.2 | 0.5 | m <sup>2</sup> | 1 | 0.10 | |
| 23 | 24상 | 배수시설 | S 055 | 유도배수관 누수 | - | - | - | EA | 2 | 2.00 | |
| 24 | 24상 | 천단부 | S 051 | 균열(폭0.3mm이상) | 0.5 | 4.0 | - | m | 1 | 4.00 | |
| 25 | 24상 | 천단부 | S 051 | 균열(폭0.3mm이상) | 0.3 | 3.0 | - | m | 1 | 3.00 | |
| 26 | 24상 | 공동슬래브 | S 052 | 하부 파손 | - | 0.2 | 2.0 | m <sup>2</sup> | 1 | 0.40 | |
| 27 | 24상 | 공동슬래브 | S 053 | 하부 파손 | - | 0.2 | 2.0 | m <sup>2</sup> | 1 | 0.40 | |
| 28 | 24상 | 공동슬래브 | S 053 | 하부 파손 | - | 0.2 | 0.5 | m <sup>2</sup> | 2 | 0.20 | |
| 29 | 24상 | 공동슬래브 | S 054 | 하부 파손(균형) | - | 0.5 | 5.0 | m <sup>2</sup> | 2 | 5.00 | |
| 30 | 24상 | 공동슬래브 | S 054 | 하부 파손 | - | 0.2 | 0.3 | m <sup>2</sup> | 2 | 0.12 | |
| 31 | 24상 | 공동슬래브 | S 054 | 하부 파손 및 철근노출 | - | 0.5 | 3.0 | m <sup>2</sup> | 1 | 1.50 | |
| 32 | 24상 | 공동슬래브 | S 054 | 외부 벽체 파손 및 철근노출 | - | 6.0 | 2.0 | m <sup>2</sup> | 1 | 12.00 | |
| 33 | 24상 | 천단부 | S 054 | 파손 | - | 1.0 | 2.0 | m <sup>2</sup> | 1 | 2.00 | |
| 34 | 24상 | 천단부 | S 054 | 파손 | - | 0.5 | 1.0 | m <sup>2</sup> | 1 | 0.50 | |

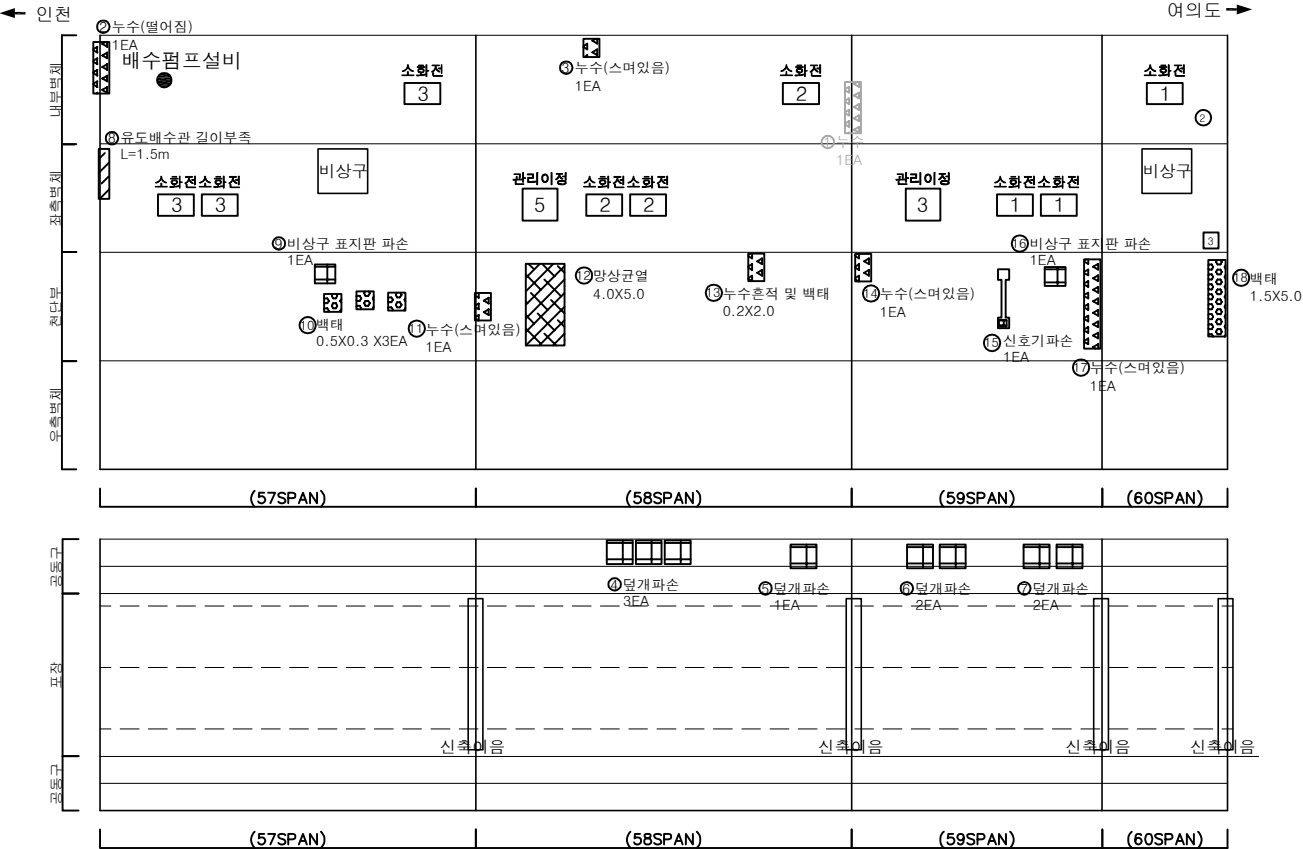
| 도면번호 | 06 |

| 번호 | 발생년도 | 부재 | 위치 | 손상내용 | 손상현황 | | | | | | 비고 |
|---|---|---|---|---|---|---|---|---|---|---|---|
| 1 | 22상 | 내부벽체 | S 058 | 누수 | - | - | - | EA | 1 | 1.00 | 24'상 보수 |
| 2 | 23상 | 내부벽체 | S 057 | 누수(물어짐) | - | - | - | EA | 1 | 1.00 | |
| 3 | 23상 | 내부벽체 | S 058 | 누수(스며있음) | - | - | - | EA | 1 | 1.00 | |
| 4 | 23하 | 공동구 | S 058 | 공동구 덮개파손 | - | - | - | EA | 3 | 3.00 | |
| 5 | 24상 | 공동구 | S 058 | 공동구 덮개파손 | - | - | - | EA | 1 | 1.00 | |
| 6 | 24상 | 공동구 | S 059 | 공동구 덮개파손 | - | - | - | EA | 2 | 2.00 | |
| 7 | 24상 | 공동구 | S 059 | 공동구 덮개파손 | - | - | - | EA | 2 | 2.00 | |
| 8 | 24상 | 배수시설 | S 057 | 유도배수관 길이부족 | - | 1.5 | - | m | 1 | 1.50 | |
| 9 | 24상 | 부대시설 | S 057 | 비상구 표지판 파손 | - | - | - | EA | 1 | 1.00 | |
| 10 | 24상 | 천단부 | S 057 | 백태 | - | 0.5 | 0.3 | m <sup>2</sup> | 3 | 0.45 | |
| 11 | 24상 | 천단부 | S 058 | 누수(스며있음) | - | - | - | EA | 1 | 1.00 | |
| 12 | 24상 | 천단부 | S 058 | 망상균열 | - | 4.0 | 5.0 | m <sup>2</sup> | 1 | 20.00 | |
| 13 | 24상 | 천단부 | S 058 | 누수흔적 및 백태 | - | 0.2 | 2.0 | m <sup>2</sup> | 1 | 0.40 | |
| 14 | 24상 | 천단부 | S 059 | 누수(스며있음) | - | - | - | EA | 1 | 1.00 | |
| 15 | 24상 | 부대시설 | S 059 | 신호기파손 | - | - | - | EA | 1 | 1.00 | |
| 16 | 24상 | 부대시설 | S 059 | 비상구 표지판 파손 | - | - | - | EA | 1 | 1.00 | |
| 17 | 24상 | 천단부 | S 059 | 누수(스며있음) | - | - | - | EA | 1 | 1.00 | |
| 18 | 24상 | 천단부 | S 060 | 백태 | - | 1.5 | 5.0 | m <sup>2</sup> | 1 | 7.50 | |
