신월여의지하도로 안전점검(정기,정밀)용역  
(정밀안전점검)

## 외관조사망도

신월여의지하도로(인천 RAMP-D)

서울터널주식회사

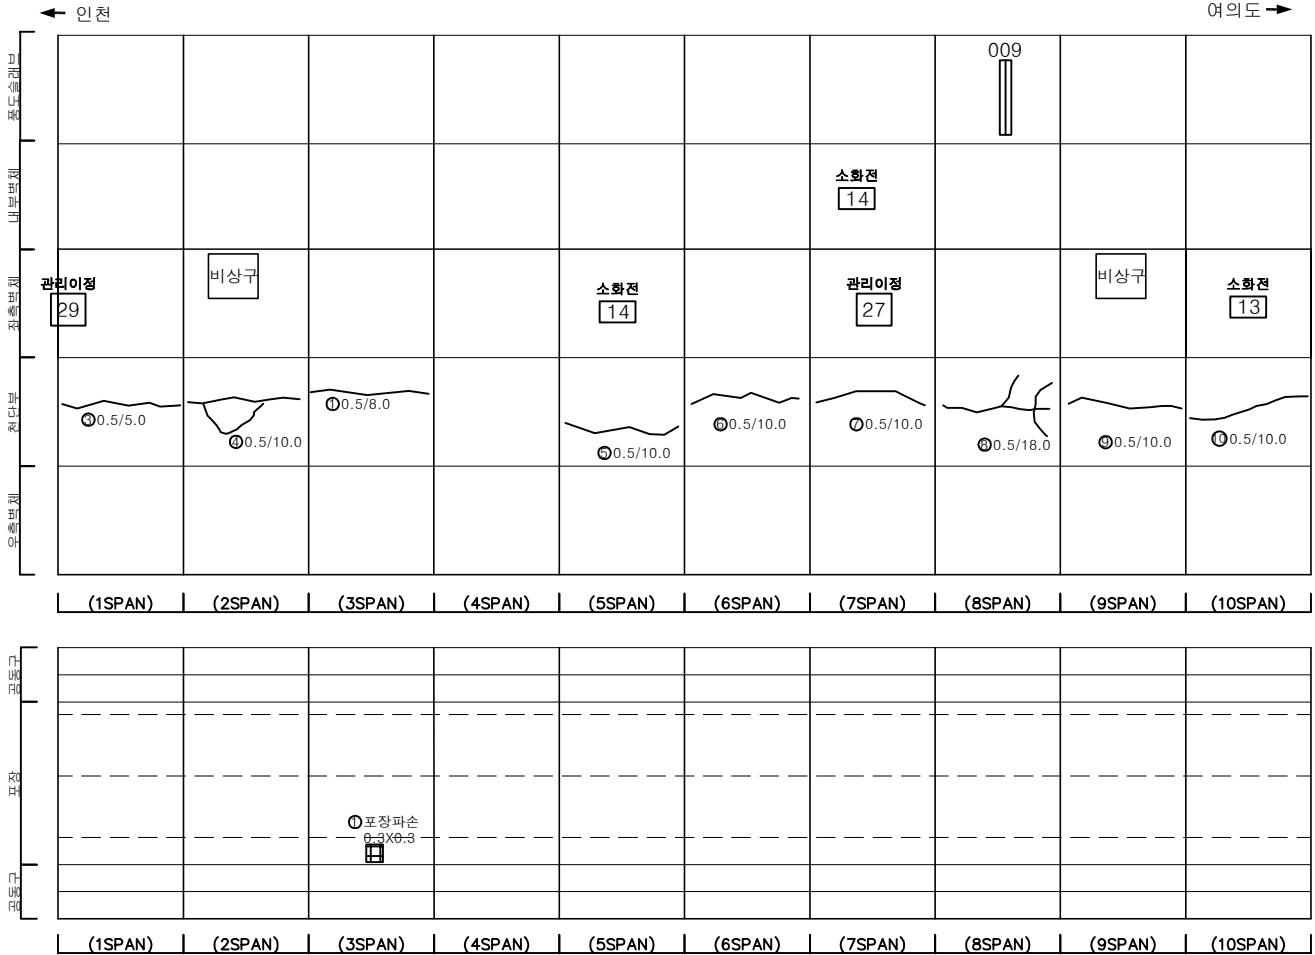
| 도면번호 | 01 |

| 번호 | 발생년도 | 부재 | 위치 | 손상내용 | 손상현황 | | | | | | 비고 |
|---|---|---|---|---|---|---|---|---|---|---|---|
| 1 | 22상 | 천단부 | S 003 | 균열(폭0.3mm이상) | 0.5 | 8.0 | - | m | 1 | 8.00 | |
| 2 | 23하 | 포장부 | S 003 | 포장파손 | - | 0.3 | 0.3 | m² | 1 | 0.09 | |
| 3 | 24상 | 천단부 | S 001 | 균열(폭0.3mm이상) | 0.5 | 5.0 | - | m | 1 | 5.00 | |
| 4 | 24상 | 천단부 | S 002 | 균열(폭0.3mm이상) | 0.5 | 10.0 | - | m | 1 | 10.00 | |
| 5 | 24상 | 천단부 | S 005 | 균열(폭0.3mm이상) | 0.5 | 10.0 | - | m | 1 | 10.00 | |
| 6 | 24상 | 천단부 | S 006 | 균열(폭0.3mm이상) | 0.5 | 10.0 | - | m | 1 | 10.00 | |
| 7 | 24상 | 천단부 | S 007 | 균열(폭0.3mm이상) | 0.5 | 10.0 | - | m | 1 | 10.00 | |
| 8 | 24상 | 천단부 | S 008 | 균열(폭0.3mm이상) | 0.5 | 18.0 | - | m | 1 | 18.00 | |
| 9 | 24상 | 천단부 | S 009 | 균열(폭0.3mm이상) | 0.5 | 10.0 | - | m | 1 | 10.00 | |
| 10 | 24상 | 천단부 | S 010 | 균열(폭0.3mm이상) | 0.5 | 10.0 | - | m | 1 | 10.00 | |

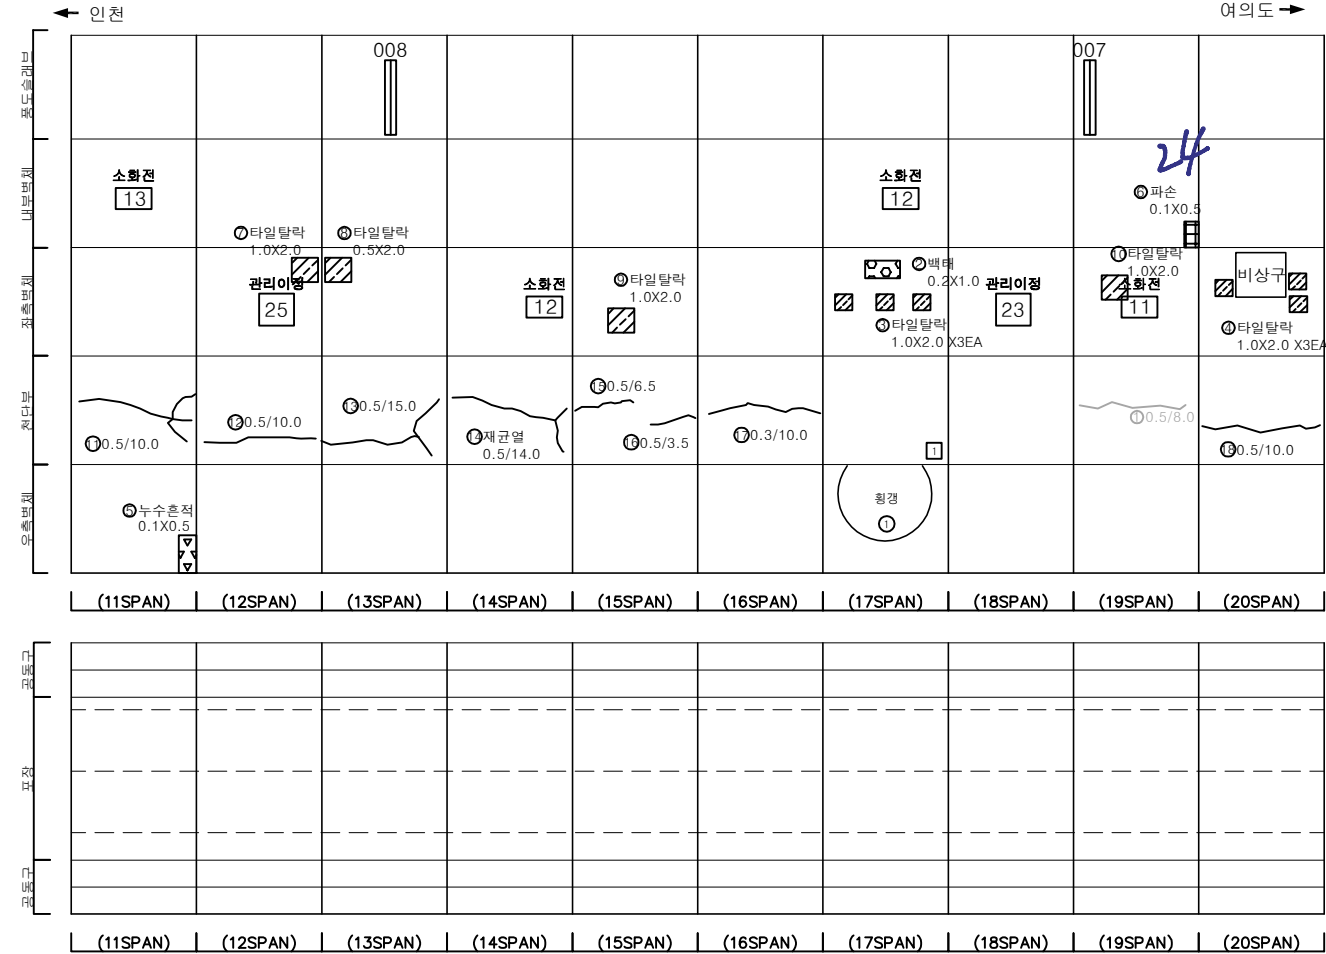
| 범<br>례 | 균열 | 망상균열 | 재료분리 | 발 주 처 | 서울터널주식회사 |
|---|---|---|---|---|---|
| | 철근노출 | 침 하 | 열 화 | 도 면 번호 | 02 |

| 번호 | 발생<br>년도 | 부재 | 위치 | 손상내용 | 손상현황 | | | | | | 비 고 |
|---|---|---|---|---|---|---|---|---|---|---|---|
| 1 | 22상 | 천단부 | S 019 | 균열(폭0.3mm이상) | 0.5 | 8.0 | - | m | 1 | 8.00 | 23'상 보수 |
| 2 | 23상 | 측벽부 | S 017 | 백태 | - | 0.2 | 1.0 | m <sup>2</sup> | 1 | 0.20 | |
| 3 | 23상 | 측벽부 | S 017 | 타일탈락 | - | 1.0 | 2.0 | m <sup>2</sup> | 3 | 6.00 | |
| 4 | 23상 | 측벽부 | S 020 | 타일탈락 | - | 1.0 | 2.0 | m <sup>2</sup> | 3 | 6.00 | |
| 5 | 23하 | 측벽부 | S 011 | 누수흔적 | - | 0.1 | 0.5 | m <sup>2</sup> | 1 | 0.05 | |
| 6 | 24상 | 내부벽체 | S 019 | 누수흔적 | - | 0.1 | 0.5 | m <sup>2</sup> | 1 | 0.05 | |
| 7 | 24상 | 측벽부 | S 012 | 타일탈락 | - | 1.0 | 2.0 | m <sup>2</sup> | 1 | 2.00 | |
| 8 | 24상 | 측벽부 | S 013 | 타일탈락 | - | 0.5 | 2.0 | m <sup>2</sup> | 1 | 1.00 | |
| 9 | 24상 | 측벽부 | S 015 | 타일탈락 | - | 1.0 | 2.0 | m <sup>2</sup> | 1 | 2.00 | |
| 10 | 24상 | 측벽부 | S 019 | 타일탈락 | - | 1.0 | 2.0 | m <sup>2</sup> | 1 | 2.00 | |
| 11 | 24상 | 천단부 | S 011 | 균열(폭0.3mm이상) | 0.5 | 10.0 | - | m | 1 | 10.00 | |
| 12 | 24상 | 천단부 | S 012 | 균열(폭0.3mm이상) | 0.5 | 10.0 | - | m | 1 | 10.00 | |
| 13 | 24상 | 천단부 | S 013 | 균열(폭0.3mm이상) | 0.5 | 15.0 | - | m | 1 | 15.00 | |
| 14 | 24상 | 천단부 | S 014 | 재균열(폭0.3mm이상) | 0.5 | 14.0 | - | m | 1 | 14.00 | |
| 15 | 24상 | 천단부 | S 015 | 균열(폭0.3mm이상) | 0.5 | 6.5 | - | m | 1 | 6.50 | |
| 16 | 24상 | 천단부 | S 015 | 균열(폭0.3mm이상) | 0.5 | 3.5 | - | m | 1 | 3.50 | |
| 17 | 24상 | 천단부 | S 016 | 균열(폭0.3mm이상) | 0.3 | 10.0 | - | m | 1 | 10.00 | |
| 18 | 24상 | 천단부 | S 020 | 균열(폭0.3mm이상) | 0.5 | 10.0 | - | m | 1 | 10.00 | |

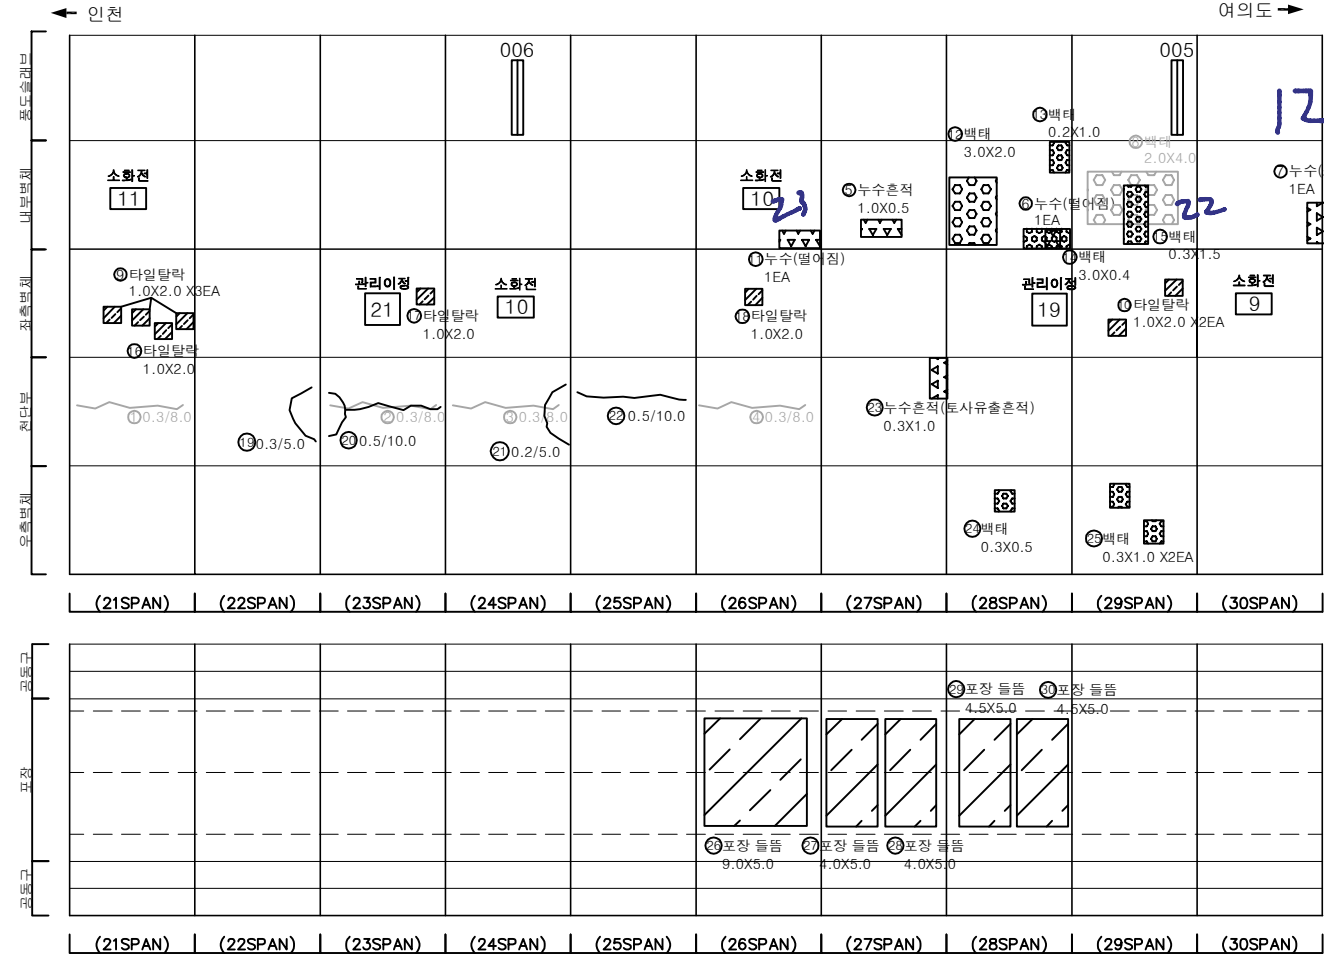
| 범<br>례 | 균열 | 망상균열 | 재료분리 | 발 주 처 |
|---|---|---|---|---|
| | | | | 03 |

| 번호 | 발생<br>년도 | 부재 | 위치 | 손상내용 | 손상현황 | | | | | | 비 고 |
|---|---|---|---|---|---|---|---|---|---|---|---|
| 1 | 22상 | 천단부 | S 021 | 균열(폭0.3mm이상) | 0.5 | 8.0 | - | m | 1 | 8.00 | 23'상 보수 |
| 2 | 22상 | 천단부 | S 023 | 균열(폭0.3mm이상) | 0.5 | 8.0 | - | m | 1 | 8.00 | 23'상 보수 |
| 3 | 22상 | 천단부 | S 024 | 균열(폭0.3mm이상) | 0.5 | 8.0 | - | m | 1 | 8.00 | 23'상 보수 |
| 4 | 22상 | 천단부 | S 026 | 균열(폭0.3mm이상) | 0.5 | 8.0 | - | m | 1 | 8.00 | 23'상 보수 |
| 5 | 22상 | 내부벽체 | S 027 | 누수흔적 | - | 1.0 | 0.5 | m <sup>2</sup> | 1 | 0.50 | |
| 6 | 22상 | 내부벽체 | S 028 | 누수(물어짐) | - | - | - | EA | 1 | 1.00 | |
| 7 | 22상 | 내부벽체 | S 030 | 누수(스며있음) | - | - | - | EA | 1 | 1.00 | 손상변경 |
| 8 | 22상 | 내부벽체 | S 029 | 벽체 | - | 2.0 | 4.0 | m <sup>2</sup> | 1 | 8.00 | 23'상 보수 |
| 9 | 23상 | 측벽부 | S 021 | 타일탈락 | - | 1.0 | 2.0 | m <sup>2</sup> | 3 | 6.00 | |
| 10 | 23상 | 측벽부 | S 029 | 타일탈락 | - | 1.0 | 2.0 | m <sup>2</sup> | 2 | 4.00 | |
| 11 | 24상 | 내부벽체 | S 026 | 누수(물어짐) | - | - | - | EA | 1 | 1.00 | |
| 12 | 24상 | 내부벽체 | S 028 | 벽체 | - | 3.0 | 2.0 | m <sup>2</sup> | 1 | 6.00 | |
| 13 | 24상 | 내부벽체 | S 028 | 벽체 | - | 0.2 | 1.0 | m <sup>2</sup> | 1 | 0.20 | |
| 14 | 24상 | 내부벽체 | S 028 | 벽체 | - | 3.0 | 0.4 | m <sup>2</sup> | 1 | 1.20 | |
| 15 | 24상 | 내부벽체 | S 029 | 벽체 | - | 0.3 | 1.5 | m <sup>2</sup> | 1 | 0.45 | |
| 16 | 24상 | 측벽부 | S 021 | 타일탈락 | - | 1.0 | 2.0 | m <sup>2</sup> | 1 | 2.00 | |
| 17 | 24상 | 측벽부 | S 023 | 타일탈락 | - | 1.0 | 2.0 | m <sup>2</sup> | 1 | 2.00 | |
| 18 | 24상 | 측벽부 | S 026 | 타일탈락 | - | 1.0 | 2.0 | m <sup>2</sup> | 1 | 2.00 | |
| 19 | 24상 | 천단부 | S 022 | 균열(폭0.3mm이상) | 0.3 | 5.0 | - | m | 1 | 5.00 | |
| 20 | 24상 | 천단부 | S 023 | 균열(폭0.3mm이상) | 0.5 | 10.0 | - | m | 1 | 10.00 | |
| 21 | 24상 | 천단부 | S 024 | 균열(폭0.3mm미만) | 0.2 | 5.0 | - | m | 1 | 5.00 | |
| 22 | 24상 | 천단부 | S 025 | 균열(폭0.3mm이상) | 0.5 | 10.0 | - | m | 1 | 10.00 | |
| 23 | 24상 | 천단부 | S 027 | 누수흔적(토사유출흔적) | - | 0.3 | 1.0 | m <sup>2</sup> | 1 | 0.30 | |
| 24 | 24상 | 측벽부 | S 028 | 벽체 | - | 0.3 | 0.5 | m <sup>2</sup> | 1 | 0.15 | |
| 25 | 24상 | 측벽부 | S 029 | 벽체 | - | 0.3 | 1.0 | m <sup>2</sup> | 2 | 0.60 | |
| 26 | 24상 | 포장부 | S 026 | 포장 들뜸 | - | 9.0 | 5.0 | m <sup>2</sup> | 1 | 45.00 | |
| 27 | 24상 | 포장부 | S 027 | 포장 들뜸 | - | 4.0 | 5.0 | m <sup>2</sup> | 1 | 20.00 | |
| 28 | 24상 | 포장부 | S 027 | 포장 들뜸 | - | 4.0 | 5.0 | m <sup>2</sup> | 1 | 20.00 | |
| 29 | 24상 | 포장부 | S 028 | 포장 들뜸 | - | 4.5 | 5.0 | m <sup>2</sup> | 1 | 22.50 | |
| 30 | 24상 | 포장부 | S 028 | 포장 들뜸 | - | 4.5 | 5.0 | m <sup>2</sup> | 1 | 22.50 | |

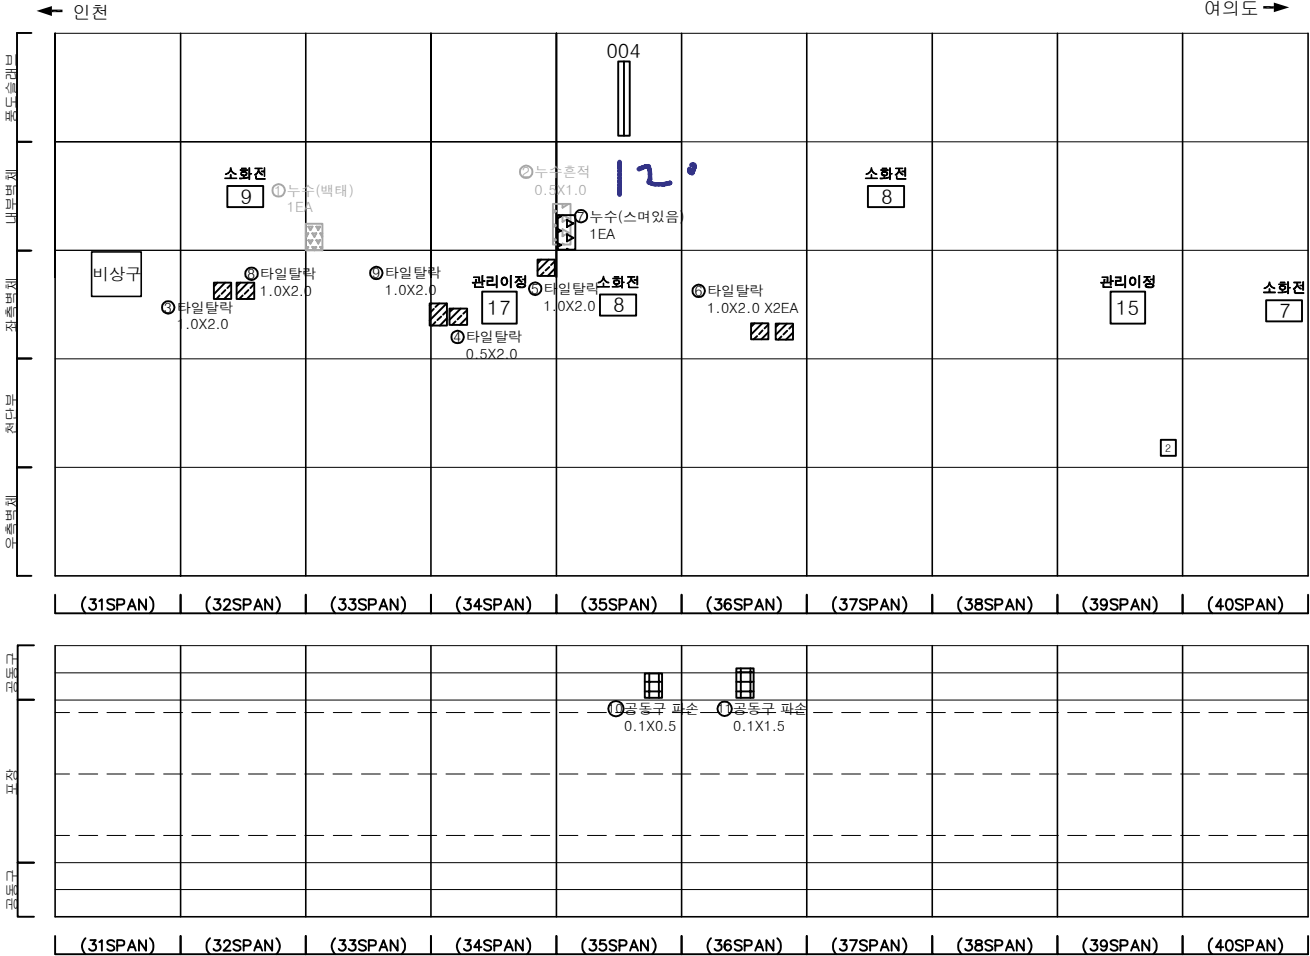
| 범<br>례 | 균열 | 망상균열 | 재료분리 | 발 주 처 |
|---|---|---|---|---|
| | | | | 04 |

| 번호 | 발생년도 | 부재 | 위치 | 손상내용 | 손상현황 | | | | | | 비고 |
|---|---|---|---|---|---|---|---|---|---|---|---|
| 1 | 22상 | 내부벽체 | S 033 | 누수(백태) | - | - | - | EA | 1 | 1.00 | 23'상 보수 |
| 2 | 22상 | 내부벽체 | S 035 | 누수(흔적) | - | 0.5 | 1.0 | m | 1 | 0.50 | 23'상 보수 |
| 3 | 23상 | 측벽부 | S 032 | 타일탈락 | - | 1.0 | 2.0 | m | 1 | 2.00 | |
| 4 | 23상 | 측벽부 | S 034 | 타일탈락 | - | 0.5 | 2.0 | m | 1 | 1.00 | |
| 5 | 23상 | 측벽부 | S 034 | 타일탈락 | - | 1.0 | 2.0 | m | 1 | 2.00 | |
| 6 | 23상 | 측벽부 | S 036 | 타일탈락 | - | 1.0 | 2.0 | m | 2 | 4.00 | |
| 7 | 24상 | 내부벽체 | S 035 | 누수(스며있음) | - | - | - | EA | 1 | 1.00 | |
| 8 | 24상 | 측벽부 | S 032 | 타일탈락 | - | 1.0 | 2.0 | m | 1 | 2.00 | |
| 9 | 24상 | 측벽부 | S 034 | 타일탈락 | - | 1.0 | 2.0 | m | 1 | 2.00 | |
| 10 | 24상 | 공동구 | S 035 | 공동구 파손 | - | 0.1 | 0.5 | m | 1 | 0.05 | |
| 11 | 24상 | 공동구 | S 036 | 공동구 파손 | - | 0.1 | 1.5 | m | 1 | 0.15 | |

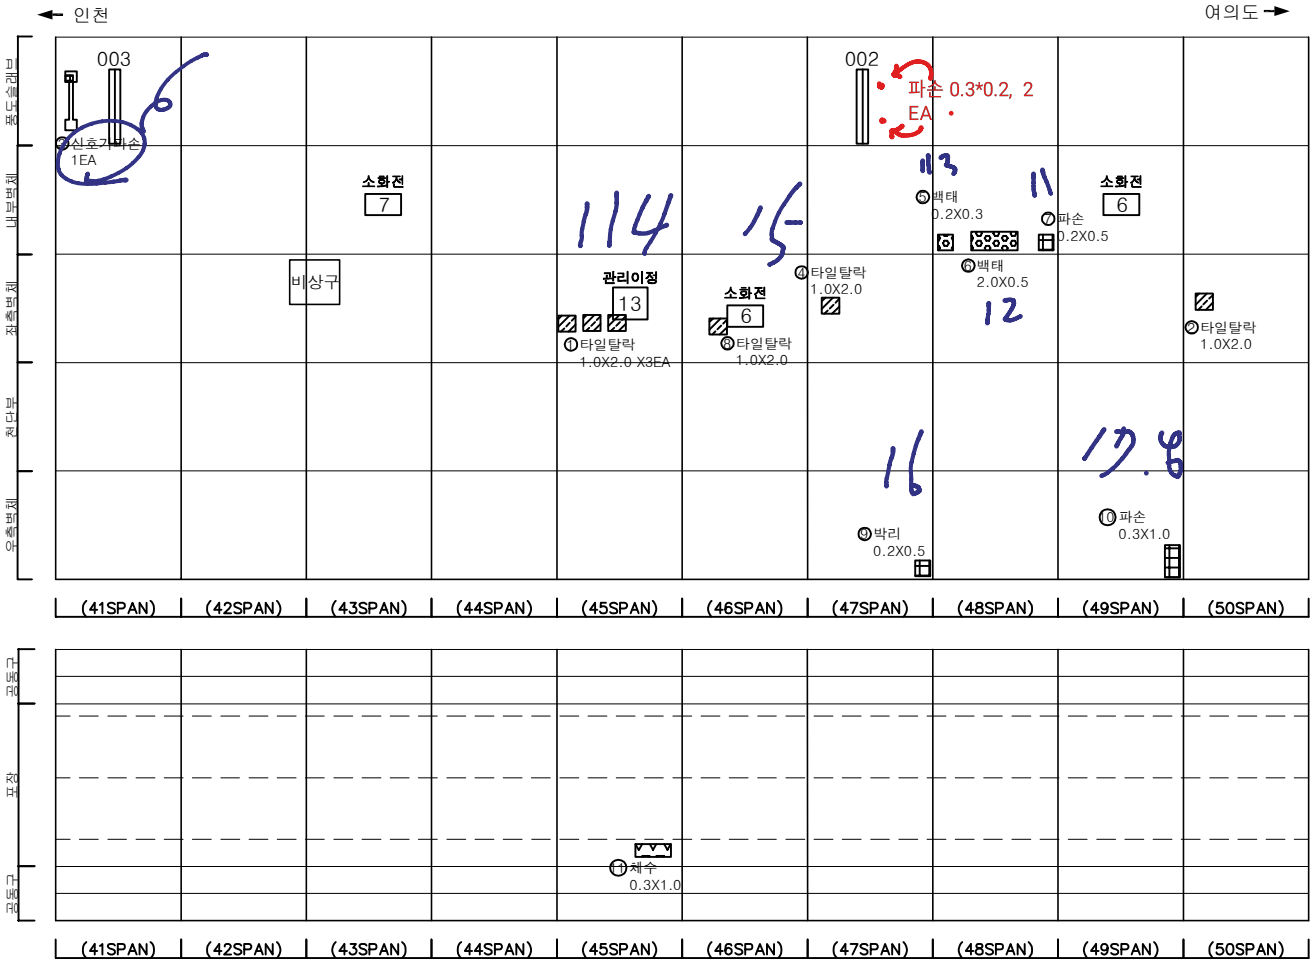
| | | | 05 |

| 번호 | 발생년도 | 부재 | 위치 | 손상내용 | 손상현황 | | | | | | 비고 |
|---|---|---|---|---|---|---|---|---|---|---|---|
| 1 | 23상 | 측벽부 | S 045 | 타일탈락 | - | 1.0 | 2.0 | m <sup>2</sup> | 3 | 6.00 | |
| 2 | 23상 | 측벽부 | S 050 | 타일탈락 | - | 1.0 | 2.0 | m <sup>2</sup> | 1 | 2.00 | |
| 3 | 23하 | 부대시설 | S 041 | 신호기파손 | - | - | - | EA | 1 | 1.00 | |
| 4 | 23하 | 측벽부 | S 047 | 타일탈락 | - | 1.0 | 2.0 | m <sup>2</sup> | 1 | 2.00 | |
| 5 | 24상 | 내부벽체 | S 048 | 벽태 | - | 0.2 | 0.3 | m <sup>2</sup> | 1 | 0.06 | |
| 6 | 24상 | 내부벽체 | S 048 | 벽태 | - | 2.0 | 0.5 | m <sup>2</sup> | 1 | 1.00 | |
| 7 | 24상 | 내부벽체 | S 048 | 파손 | - | 0.2 | 0.5 | m <sup>2</sup> | 1 | 0.10 | |
| 8 | 24상 | 측벽부 | S 046 | 타일탈락 | - | 1.0 | 2.0 | m <sup>2</sup> | 1 | 2.00 | |
| 9 | 24상 | 측벽부 | S 047 | 박리 | - | 0.2 | 0.5 | m <sup>2</sup> | 1 | 0.10 | |
| 10 | 24상 | 측벽부 | S 049 | 파손 | - | 0.3 | 1.0 | m <sup>2</sup> | 1 | 0.30 | |
| 11 | 24상 | 포장부 | S 045 | 채수 | - | 0.3 | 1.0 | m <sup>2</sup> | 1 | 0.30 | |

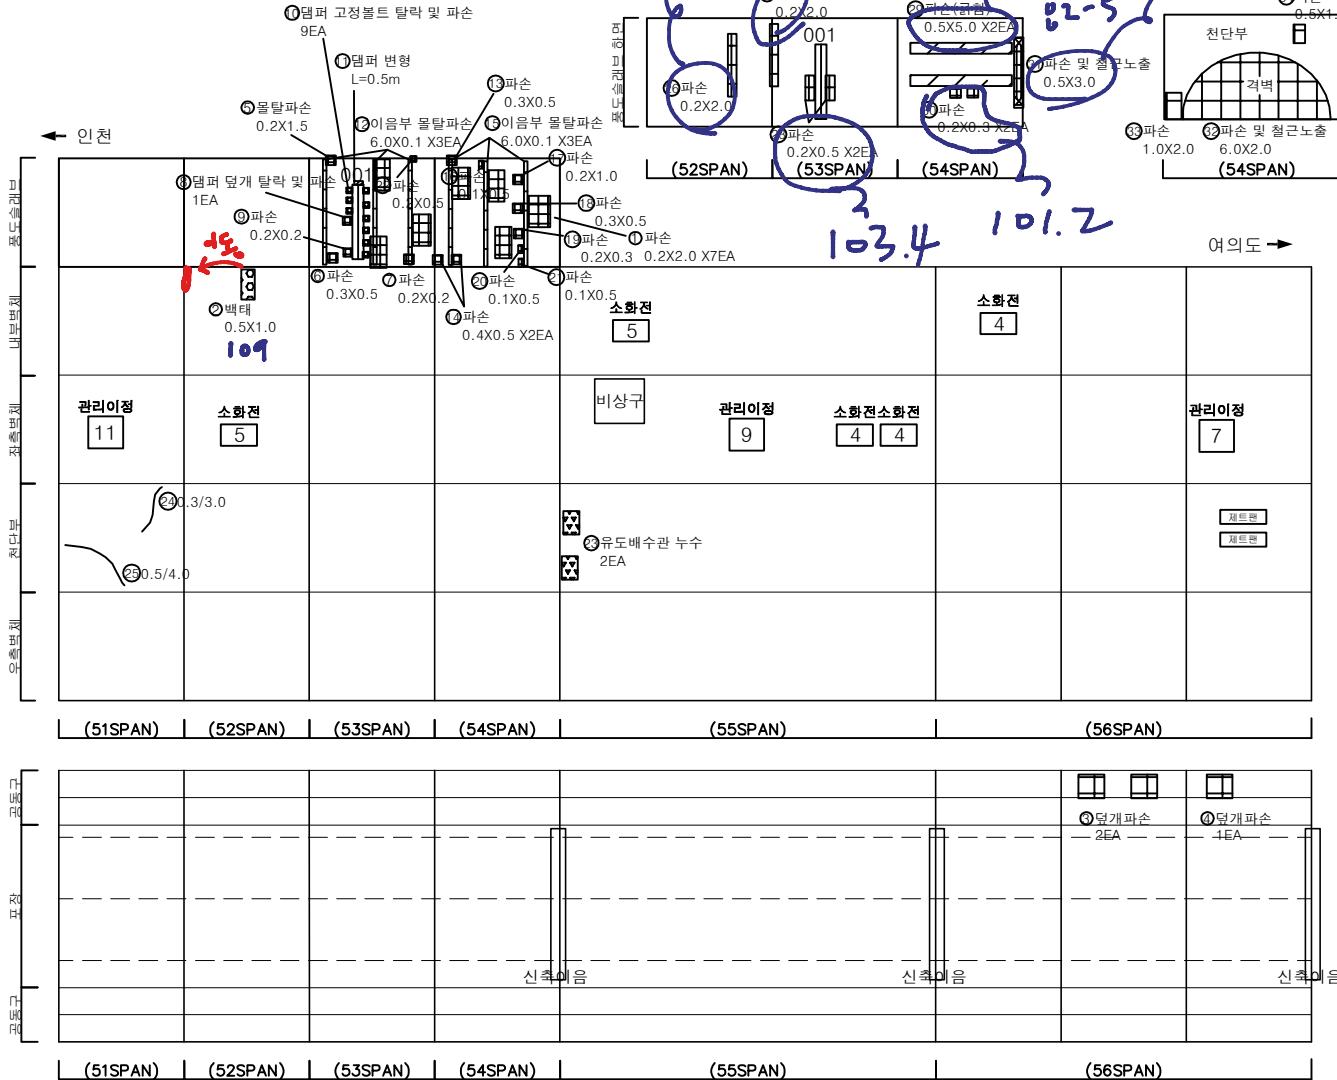
| 도면번호 | 06 |

| 번호 | 발생<br>년도 | 부재 | 위치 | 손상내용 | 손상현황 | | | | | | 비고 |
|---|---|---|---|---|---|---|---|---|---|---|---|
| 1 | 22상 | 공동슬래브 | S 053-054 | 파손 | - | 0.2 | 2.0 | m | 7 | 2.80 | |
| 2 | 22하 | 내부벽체 | S 052 | 벽체 | - | 0.5 | 1.0 | m | 1 | 0.50 | 손상변경 |
| 3 | 24상 | 공동구 | S 056 | 공동구 덮개파손 | - | - | - | EA | 2 | 2.00 | |
| 4 | 24상 | 공동구 | S 056 | 공동구 덮개파손 | - | - | - | EA | 1 | 1.00 | |
| 5 | 24상 | 공동슬래브 | S 053 | 상부 불탈파손 | - | 0.2 | 1.5 | m | 1 | 0.30 | |
| 6 | 24상 | 공동슬래브 | S 053 | 상부 파손 | - | 0.3 | 0.5 | m | 1 | 0.15 | |
| 7 | 24상 | 공동슬래브 | S 053 | 상부 파손 | - | 0.2 | 0.2 | m | 1 | 0.04 | |
| 8 | 24상 | 공동슬래브 | S 053 | 상부 덮개 탈락 및 파손 | - | - | - | EA | 1 | 1.00 | |
| 9 | 24상 | 공동슬래브 | S 053 | 상부 파손 | - | 0.2 | 0.2 | m | 1 | 0.04 | |
| 10 | 24상 | 공동슬래브 | S 053 | 상부 덮개 고정볼트 탈락 및 파손 | - | - | - | EA | 9 | 9.00 | |
| 11 | 24상 | 공동슬래브 | S 053 | 상부 덮개 변형 | - | 0.5 | - | m | 1 | 0.50 | |
| 12 | 24상 | 공동슬래브 | S 053 | 상부 이음부 불탈파손 | - | 6.0 | 0.1 | m | 3 | 1.80 | |
| 13 | 24상 | 공동슬래브 | S 054 | 상부 파손 | - | 0.3 | 0.5 | m | 1 | 0.15 | |
| 14 | 24상 | 공동슬래브 | S 054 | 상부 파손 | - | 0.4 | 0.5 | m | 2 | 0.40 | |
| 15 | 24상 | 공동슬래브 | S 054 | 상부 이음부 불탈파손 | - | 6.0 | 0.1 | m | 3 | 1.80 | |
| 16 | 24상 | 공동슬래브 | S 054 | 상부 파손 | - | 0.1 | 0.5 | m | 1 | 0.05 | |
| 17 | 24상 | 공동슬래브 | S 054 | 상부 파손 | - | 0.2 | 1.0 | m | 1 | 0.20 | |
| 18 | 24상 | 공동슬래브 | S 054 | 상부 파손 | - | 0.3 | 0.5 | m | 1 | 0.15 | |
| 19 | 24상 | 공동슬래브 | S 054 | 상부 파손 | - | 0.2 | 0.3 | m | 1 | 0.06 | |
| 20 | 24상 | 공동슬래브 | S 054 | 상부 파손 | - | 0.1 | 0.5 | m | 1 | 0.05 | |
| 21 | 24상 | 공동슬래브 | S 054 | 상부 파손 | - | 0.1 | 0.5 | m | 1 | 0.05 | |
| 22 | 24상 | 공동슬래브 | S 053 | 상부 파손 | - | 0.2 | 0.5 | m | 1 | 0.10 | |
| 23 | 24상 | 배수시설 | S 055 | 유도배수관 누수 | - | - | - | EA | 2 | 2.00 | |
| 24 | 24상 | 천단부 | S 051 | 균열(폭0.3mm이상) | 0.5 | 4.0 | - | m | 1 | 4.00 | |
| 25 | 24상 | 천단부 | S 051 | 균열(폭0.3mm이상) | 0.3 | 3.0 | - | m | 1 | 3.00 | |
| 26 | 24상 | 공동슬래브 | S 052 | 하부 파손 | - | 0.2 | 2.0 | m | 1 | 0.40 | |
| 27 | 24상 | 공동슬래브 | S 053 | 하부 파손 | - | 0.2 | 2.0 | m | 1 | 0.40 | |
| 28 | 24상 | 공동슬래브 | S 053 | 하부 파손 | - | 0.2 | 0.5 | m | 2 | 0.20 | |
| 29 | 24상 | 공동슬래브 | S 054 | 하부 파손(균침) | - | 0.5 | 5.0 | m | 2 | 5.00 | |
| 30 | 24상 | 공동슬래브 | S 054 | 하부 파손 | - | 0.2 | 0.3 | m | 2 | 0.12 | |
| 31 | 24상 | 공동슬래브 | S 054 | 하부 파손 및 철근노출 | - | 0.5 | 3.0 | m | 1 | 1.50 | |
| 32 | 24상 | 공동슬래브 | S 054 | 외부 벽체 파손 및 철근노출 | - | 6.0 | 2.0 | m | 1 | 12.00 | |
| 33 | 24상 | 천단부 | S 054 | 파손 | - | 1.0 | 2.0 | m | 1 | 2.00 | |
| 34 | 24상 | 천단부 | S 054 | 파손 | - | 0.5 | 1.0 | m | 1 | 0.50 | |

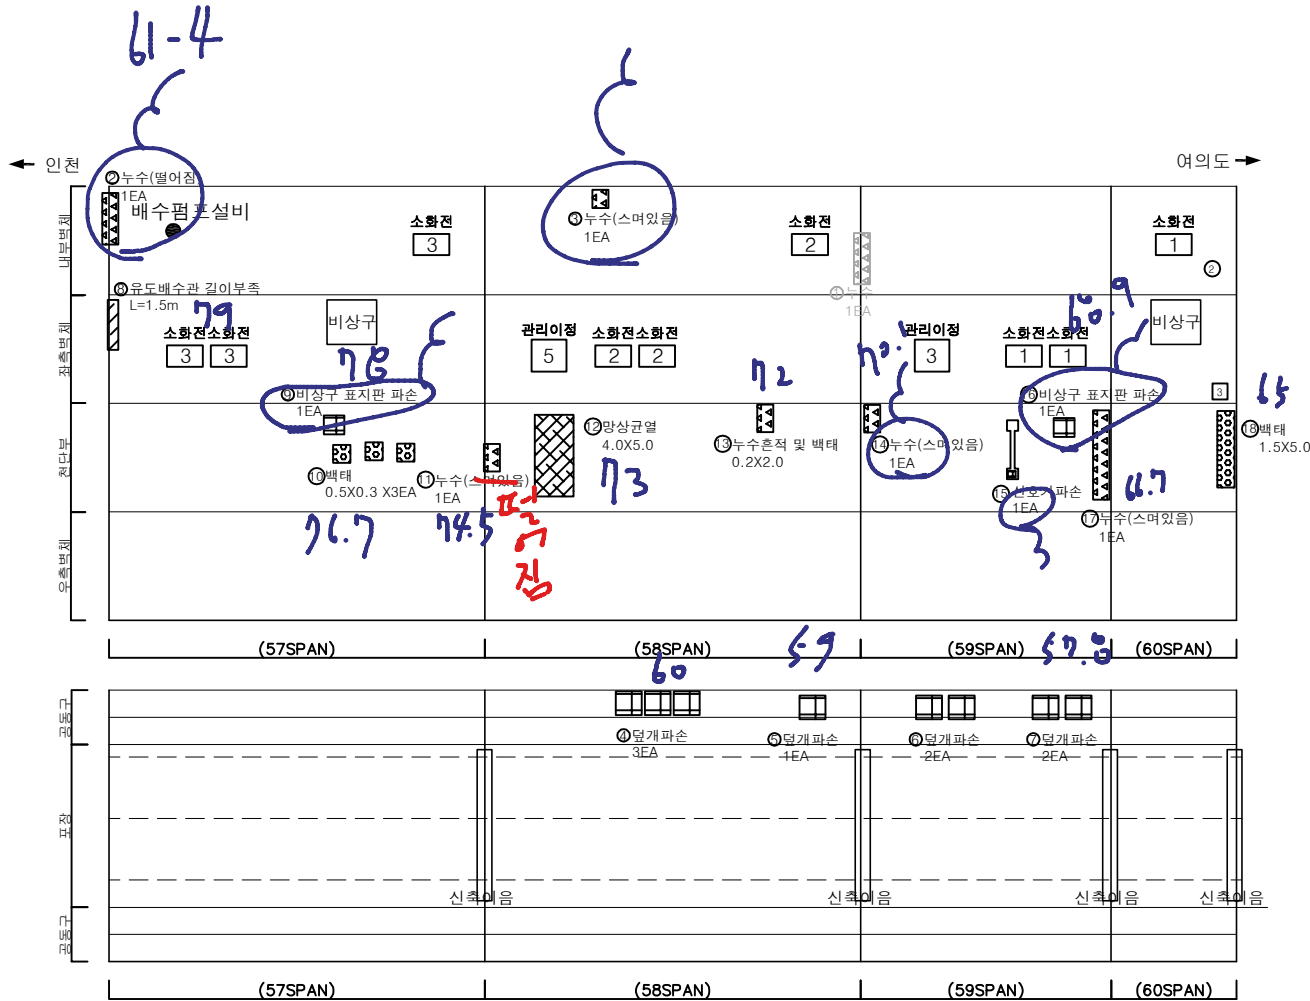
| | | | 07 |

| 번호 | 발생<br>년도 | 부재 | 위치 | 손상내용 | 손상현황 | | | | | | 비고 |
|---|---|---|---|---|---|---|---|---|---|---|---|
| 1 | 22상 | 내부벽체 | S 058 | 누수 | - | - | - | EA | 1 | 1.00 | 24'상 보수 |
| 2 | 23상 | 내부벽체 | S 057 | 누수(물어짐) | - | - | - | EA | 1 | 1.00 | |
| 3 | 23상 | 내부벽체 | S 058 | 누수(스며있음) | - | - | - | EA | 1 | 1.00 | |
| 4 | 23하 | 공동구 | S 058 | 공동구 덮개파손 | - | - | - | EA | 3 | 3.00 | |
| 5 | 24상 | 공동구 | S 058 | 공동구 덮개파손 | - | - | - | EA | 1 | 1.00 | |
| 6 | 24상 | 공동구 | S 059 | 공동구 덮개파손 | - | - | - | EA | 2 | 2.00 | |
| 7 | 24상 | 공동구 | S 059 | 공동구 덮개파손 | - | - | - | EA | 2 | 2.00 | |
| 8 | 24상 | 배수시설 | S 057 | 유도배수관 길이부족 | - | 1.5 | - | m | 1 | 1.50 | |
| 9 | 24상 | 부대시설 | S 057 | 비상구 표지판 파손 | - | - | - | EA | 1 | 1.00 | |
| 10 | 24상 | 천단부 | S 057 | 벽태 | - | 0.5 | 0.3 | m² | 3 | 0.45 | |
| 11 | 24상 | 천단부 | S 058 | 누수(스며있음) | - | - | - | EA | 1 | 1.00 | |
| 12 | 24상 | 천단부 | S 058 | 망상균열 | - | 4.0 | 5.0 | m² | 1 | 20.00 | |
| 13 | 24상 | 천단부 | S 058 | 누수흔적 및 벽태 | - | 0.2 | 2.0 | m² | 1 | 0.40 | |
| 14 | 24상 | 천단부 | S 059 | 누수(스며있음) | - | - | - | EA | 1 | 1.00 | |
| 15 | 24상 | 부대시설 | S 059 | 신호기파손 | - | - | - | EA | 1 | 1.00 | |
| 16 | 24상 | 부대시설 | S 059 | 비상구 표지판 파손 | - | - | - | EA | 1 | 1.00 | |
| 17 | 24상 | 천단부 | S 059 | 누수(스며있음) | - | - | - | EA | 1 | 1.00 | |
| 18 | 24상 | 천단부 | S 060 | 벽태 | - | 1.5 | 5.0 | m² | 1 | 7.50 | |
