신월여의지하도로 안전점검(정기,정밀)용역  
(정밀안전점검)

외관조사망도  
신월여의지하도로(전기실 외)

서울터널주식회사

(주)명성엔지니어링

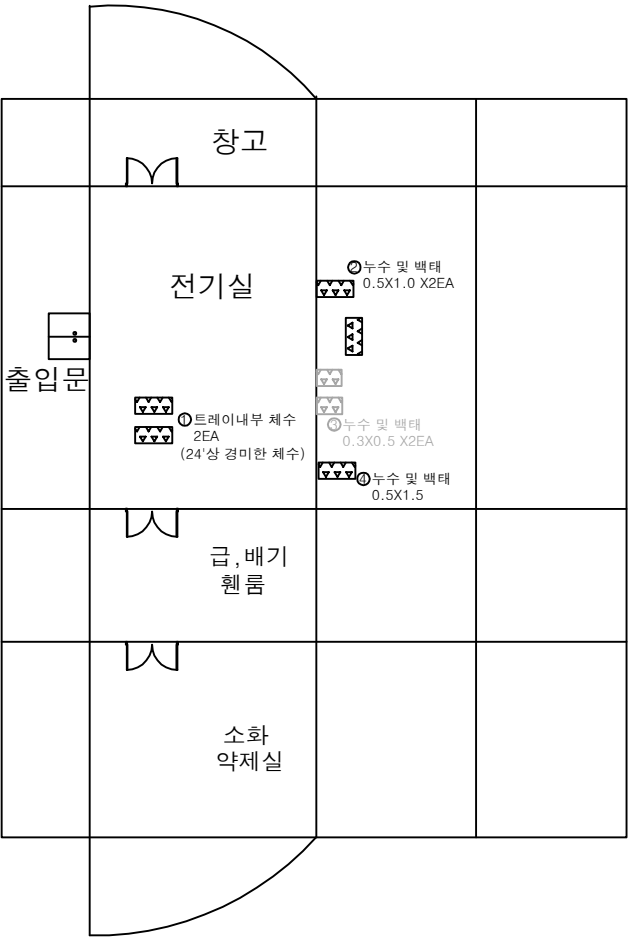
| 도 면 명 | 신월여의지하도로-인천방향 전기실 |

| 번호 | 발생<br>년도 | 부재 | 위치 | 손상내용 | 손상현황 | | | | | | 비 고 |
|---|---|---|---|---|---|---|---|---|---|---|---|
| 1 | 22상 | 전기실 | 바닥 | 트레이내부 채수 | - | - | - | EA | 2 | 2.00 | |
| 2 | 23하 | 전기실 | 바닥 | 누수 및 배터 | - | 0.5 | 1.0 | ㎡ | 2 | 1.00 | 손상감소 |
| 3 | 23하 | 전기실 | 벽면 | 누수 및 배터 | - | 0.3 | 0.5 | ㎡ | 2 | 0.30 | 24'상 보수 |
| 4 | 24상 | 전기실 | 바닥 | 누수 및 배터 | - | 0.5 | 1.5 | ㎡ | 1 | 0.75 | |

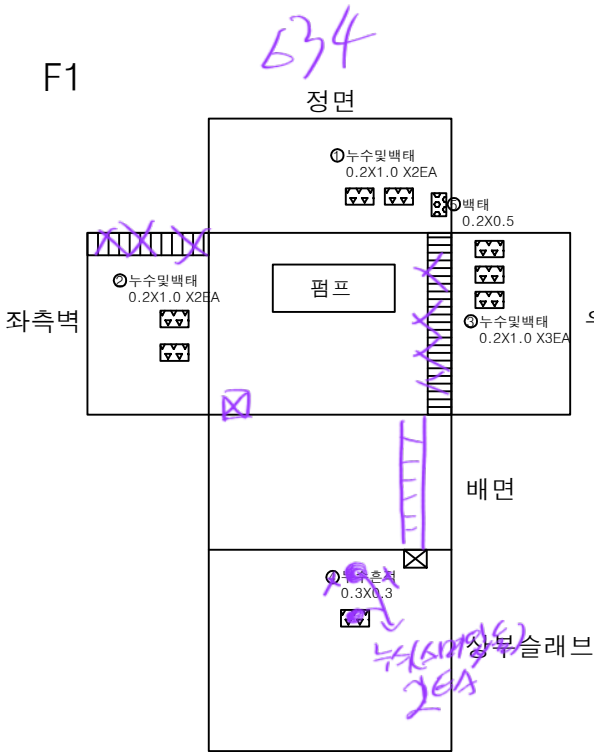
| 도 면 명 | 신월여의지하도로-인천방향 소화수조 |

| 번호 | 발생<br>년도 | 부재 | 위치 | 손상내용 | 손상현황 | | | | | | 비 고 |
|---|---|---|---|---|---|---|---|---|---|---|---|
| 1 | 22상 | 소화수조 | 정면 | 누수및백태 | - | 0.2 | 1.0 | m <sup>2</sup> | 2 | 0.40 | |
| 2 | 22상 | 소화수조 | 좌측벽 | 누수및백태 | - | 0.2 | 1.0 | m <sup>2</sup> | 2 | 0.40 | |
| 3 | 22상 | 소화수조 | 우측벽 | 누수및백태 | - | 0.2 | 1.0 | m <sup>2</sup> | 3 | 0.60 | |
| 4 | 23상 | 소화수조 | 상부슬래브 | 누수흔적 | - | 0.3 | 0.3 | m <sup>2</sup> | 1 | 0.09 | |
| 5 | 23하 | 소화수조 | 정면 | 백태 | - | 0.2 | 0.5 | m <sup>2</sup> | 1 | 0.10 | |

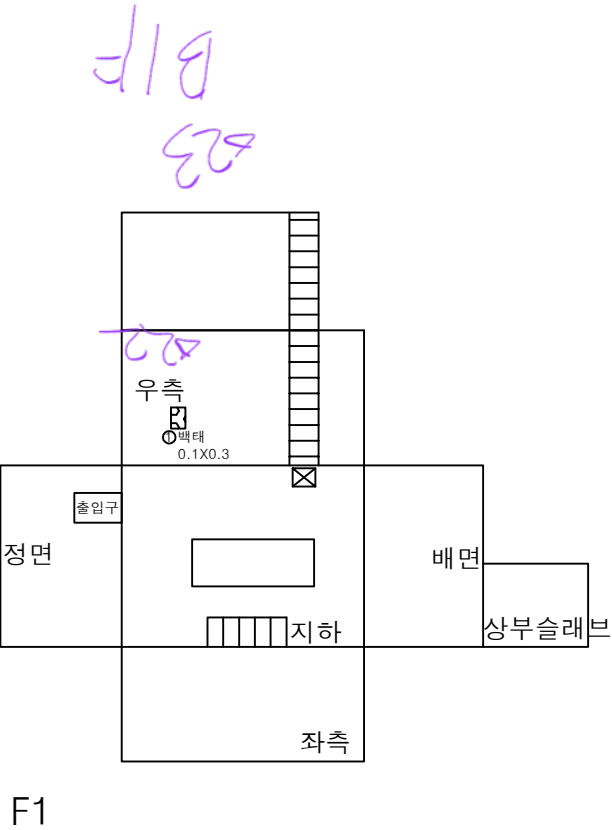
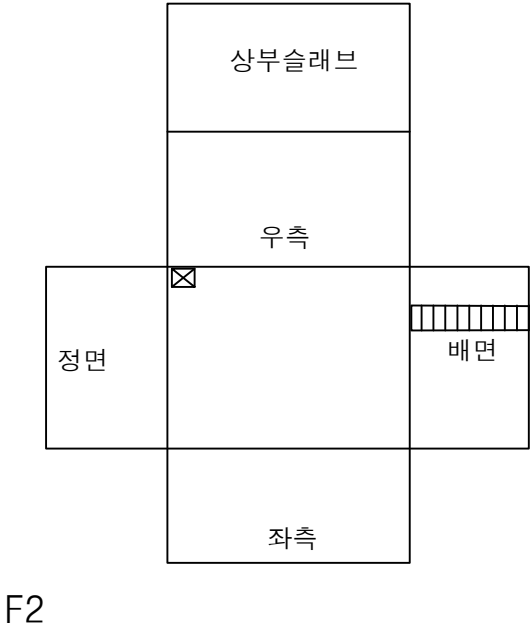
| 도 면 명 | 신월여의지하도로-인천방향 펌프실 |

| 번호 | 발생<br>년도 | 부재 | 위치 | 손상내용 | 손상현황 | | | | | | 비 고 |
|---|---|---|---|---|---|---|---|---|---|---|---|
| 1 | 24상 | 펌프실 | 우측벽 | 벽태 | - | 0.1 | 0.3 | m <sup>2</sup> | 1 | 0.03 | |
