신월여의지하도로 안전점검(정기,정밀)용역  
(정밀안전점검)

외관조사망도  
신월여의지하도로(전기실 외)

서울터널주식회사

(주)명성엔지니어링

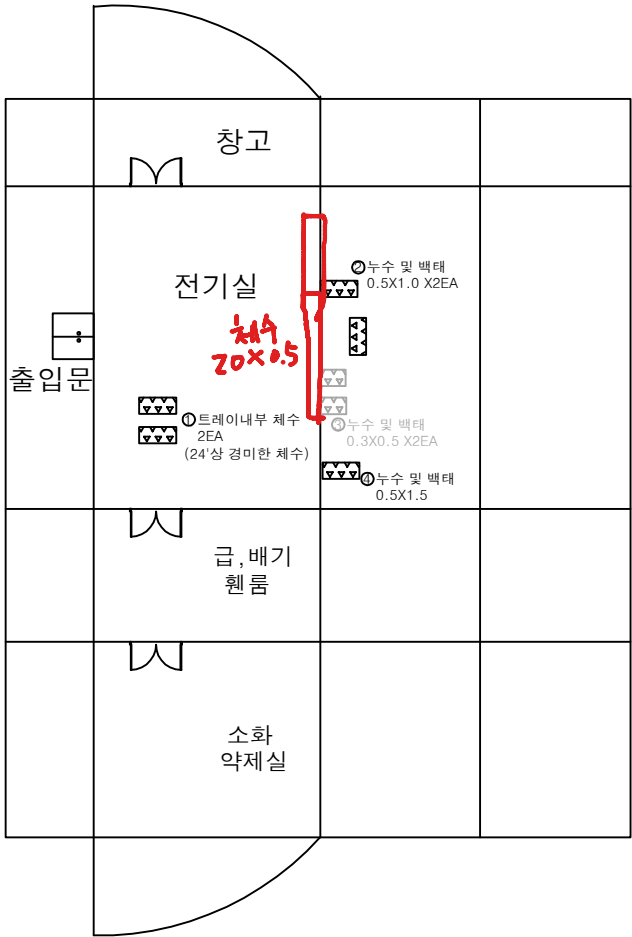
| 도면번호 | 01 |

| 번호 | 발생 연도 | 부재 | 위치 | 손상내용 | 손상현황 | | | | | | 비고 |
|---|---|---|---|---|---|---|---|---|---|---|---|
| 1 | 22상 | 전기실 | 바닥 | 트레이내부 채수 | - | - | - | EA | 2 | 2.00 | |
| 2 | 23하 | 전기실 | 바닥 | 누수 및 백태 | - | 0.5 | 1.0 | m | 2 | 1.00 | 손상감소 |
| 3 | 23하 | 전기실 | 바닥 | 누수 및 백태 | - | 0.3 | 0.5 | m | 2 | 0.30 | 24'상 보수 |
| 4 | 24상 | 전기실 | 바닥 | 누수 및 백태 | - | 0.5 | 1.5 | m | 1 | 0.75 | |

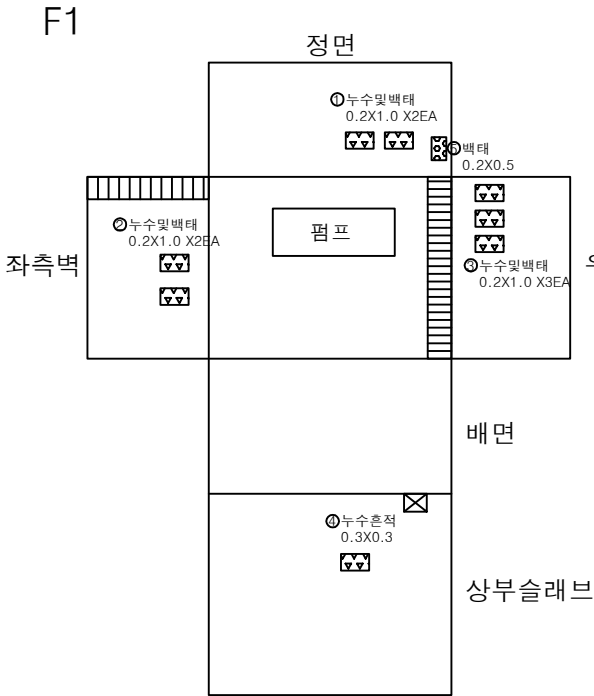
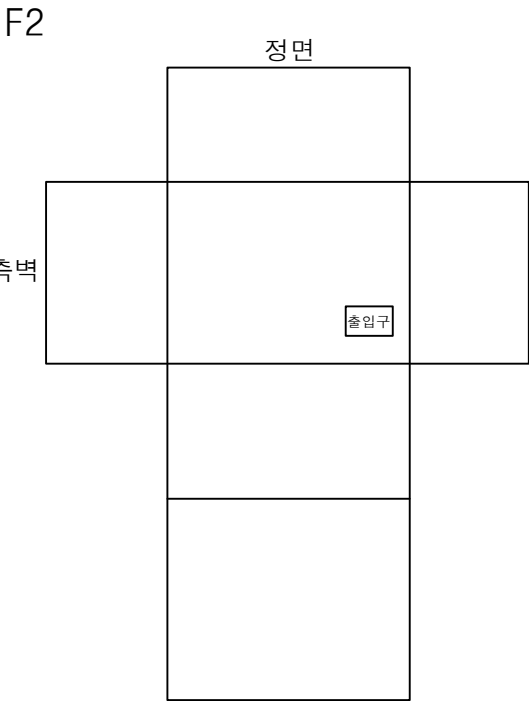
| 도 면 번호 | 02 |

| 번호 | 발생<br>년도 | 부재 | 위치 | 손상내용 | 손상현황 | | | | | | 비 고 |
|---|---|---|---|---|---|---|---|---|---|---|---|
| 1 | 22상 | 소화수조 | 정면 | 누수및백태 | - | 0.2 | 1.0 | m <sup>2</sup> | 2 | 0.40 | |
| 2 | 22상 | 소화수조 | 좌측벽 | 누수및백태 | - | 0.2 | 1.0 | m <sup>2</sup> | 2 | 0.40 | |
| 3 | 22상 | 소화수조 | 우측벽 | 누수및백태 | - | 0.2 | 1.0 | m <sup>2</sup> | 3 | 0.60 | |
| 4 | 23상 | 소화수조 | 상부슬래브 | 누수흔적 | - | 0.3 | 0.3 | m <sup>2</sup> | 1 | 0.09 | |
| 5 | 23하 | 소화수조 | 정면 | 백태 | - | 0.2 | 0.5 | m <sup>2</sup> | 1 | 0.10 | |
