# ID : 복정고가교 본선-바닥판상면(S1)

하반기-상면조사

## 손상물량표

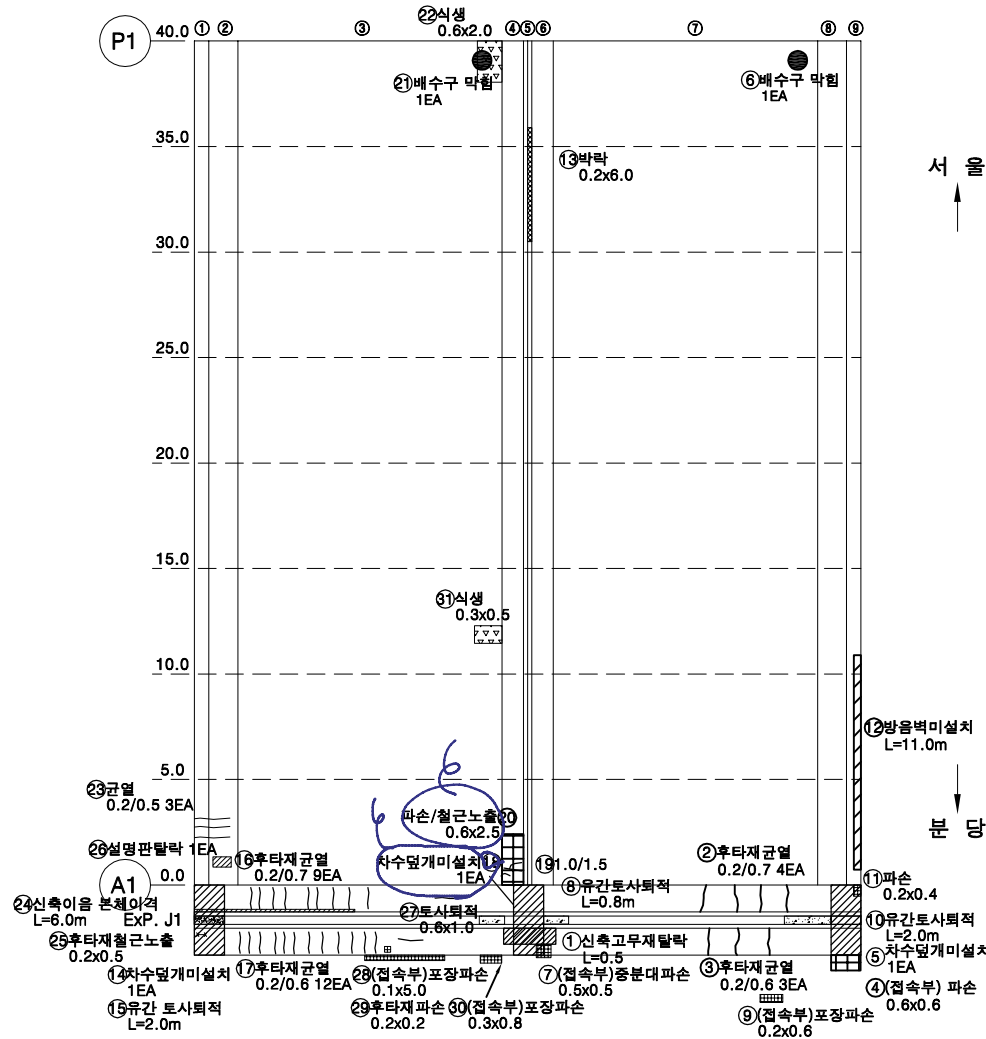
| 번호 | 손상내용 | 손상물량 | | | | | 비고 |
|---|---|---|---|---|---|---|---|
| 1 | 신축고무제탈락 | | 0.50 | 0.50 | m | 1 | |
| 2 | 후타재균열(0.2mm) | 0.20 | 0.70 | 2.80 | m | 4 | |
| 3 | 후타재균열(0.2mm) | 0.20 | 0.60 | 1.80 | m | 3 | |
| 4 | 접속부포장파손 | 0.60 | 0.60 | 0.36 | m² | 1 | |
| 5 | 차수덮개미설치 | | | 1.00 | EA | 1 | |
| 6 | 배수구막힘 | | | 1.00 | EA | 1 | |
| 7 | 파손 | 0.50 | 0.50 | 0.25 | m² | 1 | |
| 8 | 유간토사퇴적 | 0.60 | 0.80 | 0.80 | m | 1 | |
| 9 | 접속부포장파손 | 0.20 | 0.60 | 0.12 | m² | 1 | |
| 10 | 유간토사퇴적 | 0.70 | 2.00 | 2.00 | m | 1 | |
| 11 | 후타재파손 | 0.20 | 0.40 | 0.08 | m² | 1 | |
| 12 | 방음벽미설치 | | 11.00 | 11.00 | m | 1 | |
| 13 | 박락 | 0.20 | 6.00 | 1.20 | m² | 1 | |
| 14 | 차수덮개미설치 | | | 1.00 | EA | 1 | |
| 15 | 유간토사퇴적 | | 2.00 | 2.00 | m | 1 | |
| 16 | 후타재균열(0.2mm) | 0.20 | 0.70 | 6.30 | m | 9 | |
| 17 | 후타재균열(0.2mm) | 0.20 | 0.60 | 7.20 | m | 12 | |
| 18 | 차수덮개미설치 | | | 1.00 | EA | 1 | |
| 19 | 균열(1.0mm) | 1.00 | 1.50 | 1.50 | m | 1 | |
| 20 | 파손및철근노출 | 0.60 | 2.50 | 1.50 | m² | 1 | |
| 21 | 배수구막힘 | | | 1.00 | EA | 1 | |
| 22 | 식생 | 0.60 | 2.00 | 1.20 | m² | 1 | |
| 23 | 균열(0.2mm) | 0.20 | 0.50 | 1.50 | m | 3 | |
| 24 | 신축이음이격 | | 6.00 | 6.00 | m | 1 | |
| 25 | 후타재철근노출 | 0.20 | 0.50 | 0.10 | m² | 1 | |

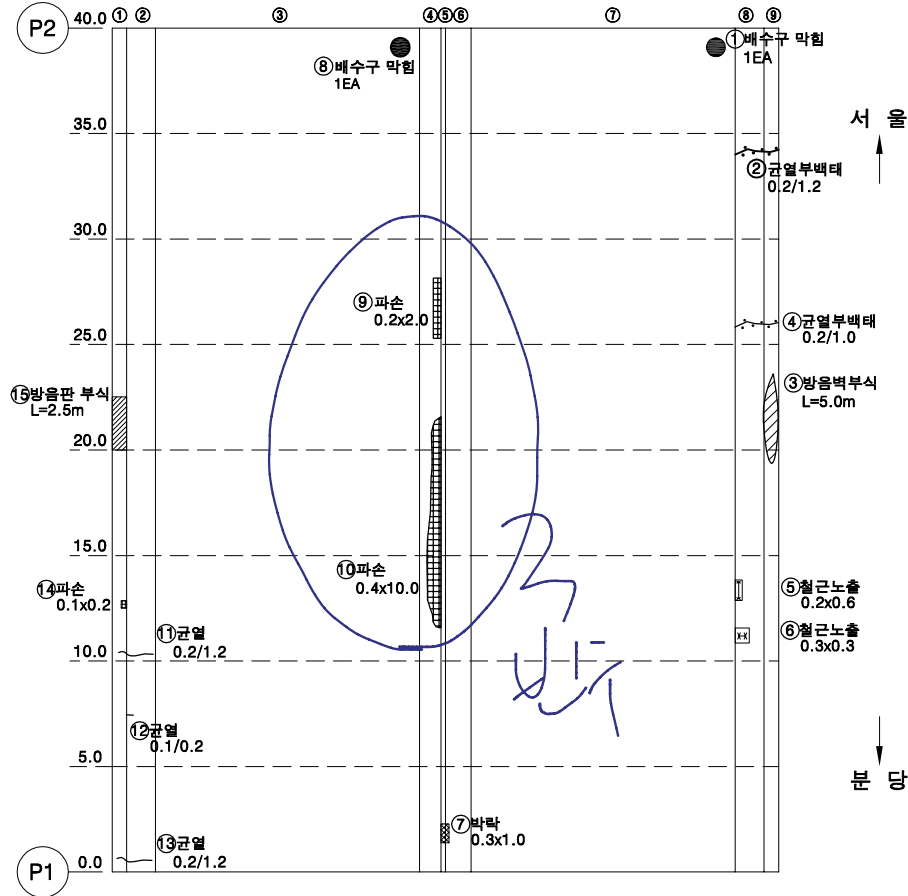
# ID : 복정고가교 본선-바닥판상면(S2)

| 번호 | 손상내용 | 손상물량 | | | | | 비고 |
|---|---|---|---|---|---|---|---|
| 2 | 균열부백태 | 0.20 | 1.20 | 1.20 | m | 1 | |
| 3 | 방음벽부식 | | 5.00 | 5.00 | m | 1 | |
| 4 | 균열부백태 | 0.20 | 1.00 | 1.00 | m | 1 | |
| 11 | 균열(0.2mm) | 0.20 | 1.20 | 1.20 | m | 1 | |
| 12 | 균열(0.1mm) | 0.10 | 0.20 | 0.20 | m | 1 | |
| 13 | 균열(0.2mm) | 0.20 | 1.20 | 1.20 | m | 1 | |
| 15 | 방음벽부식 | | 2.50 | 2.50 | m | 1 | |

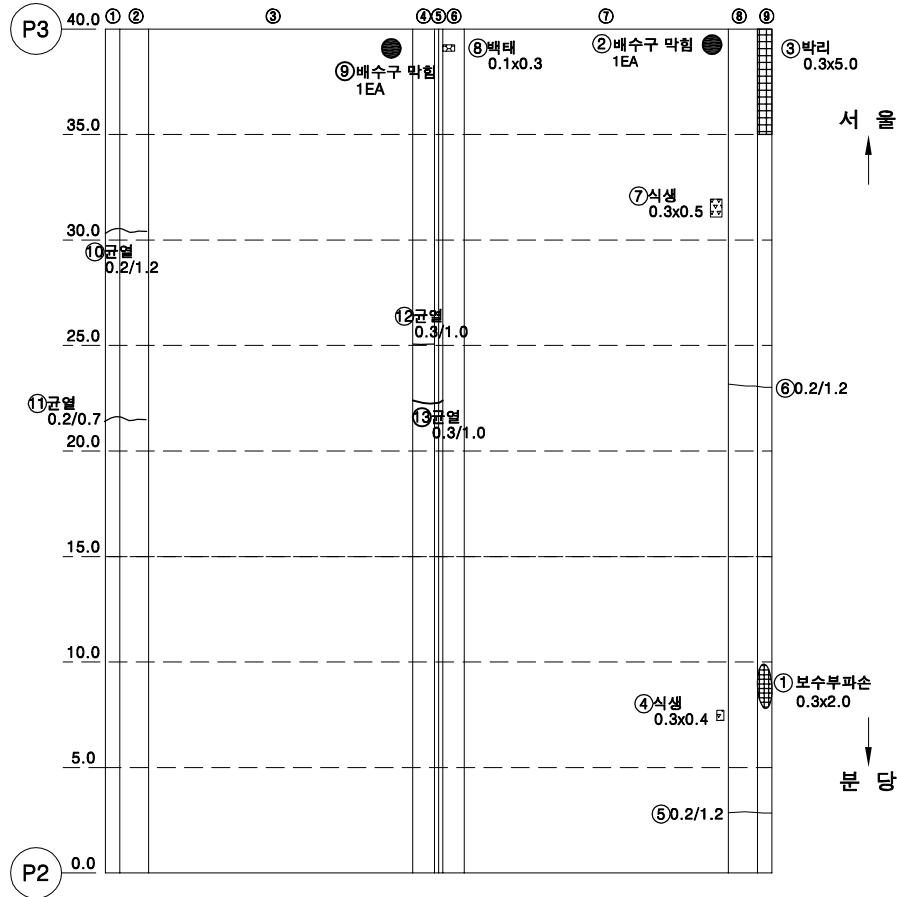
# ID : 복정고가교 본선-바닥판상면(S3)

| 번호 | 손상내용 | 손상물량 | | | | | 비고 |
|---|---|---|---|---|---|---|---|
| 5 | 균열(0.2mm) | 0.20 | 1.20 | 1.20 | m | 1 | |
| 6 | 균열(0.2mm) | 0.20 | 1.20 | 1.20 | m | 1 | |
| 10 | 균열(0.2mm) | 0.20 | 1.20 | 1.20 | m | 1 | |
| 11 | 균열(0.2mm) | 0.20 | 0.70 | 0.70 | m | 1 | |
| 12 | 균열(0.3mm) | 0.30 | 1.00 | 1.00 | m | 1 | |
| 13 | 균열(0.3mm) | 0.30 | 1.00 | 1.00 | m | 1 | |

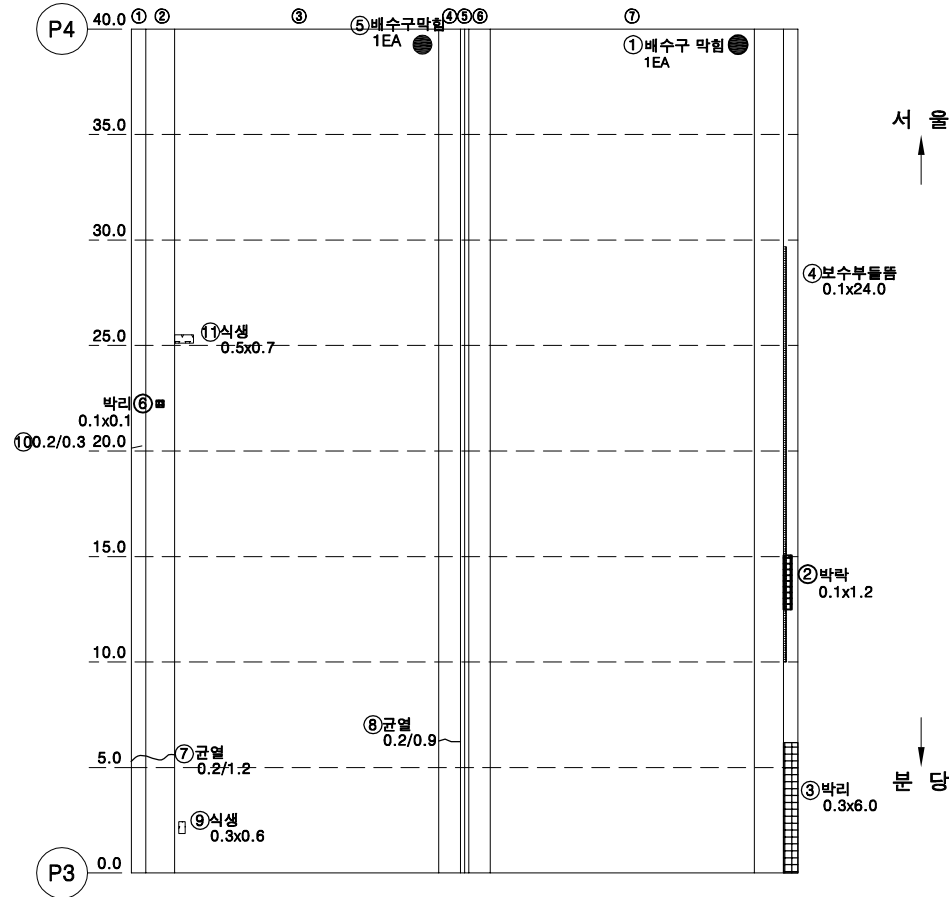
# ID : 복정고가교 본선-바닥판상면(S4)

| 번호 | 손상내용 | 손상물량 | | | | | 비고 |
|---|---|---|---|---|---|---|---|
| 7 | 균열(0.2mm) | 0.20 | 1.20 | 1.20 | m | 1 | |
| 8 | 균열(0.2mm) | 0.20 | 0.90 | 0.90 | m | 1 | |
| 10 | 균열(0.2mm) | 0.20 | 0.30 | 0.30 | m | 1 | |

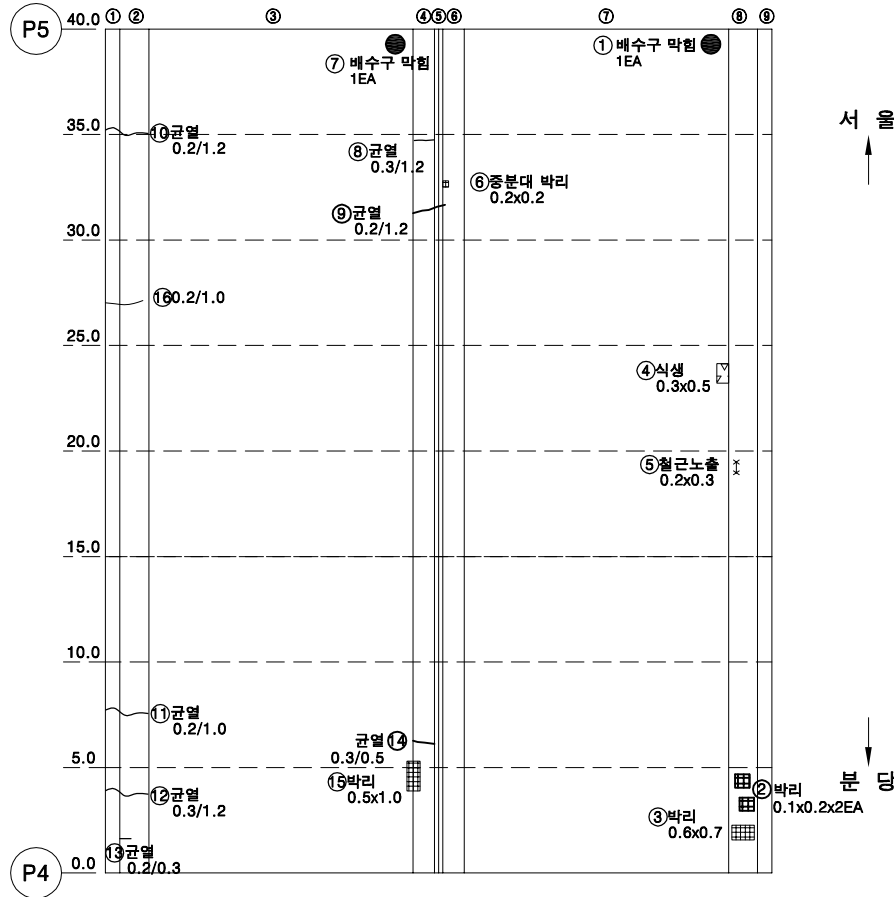
# ID : 복정고가교 본선-바닥판상면(S5)

| 번호 | 손상내용 | 손상물량 | | | | | 비고 |
|---|---|---|---|---|---|---|---|
| 8 | 균열(0.3mm) | 0.30 | 1.20 | 1.20 | m | 1 | |
| 9 | 균열(0.2mm) | 0.20 | 1.20 | 1.20 | m | 1 | |
| 10 | 균열(0.2mm) | 0.20 | 1.20 | 1.20 | m | 1 | |
| 11 | 균열(0.2mm) | 0.20 | 1.00 | 1.00 | m | 1 | |
| 12 | 균열(0.3mm) | 0.30 | 1.20 | 1.20 | m | 1 | |
| 13 | 균열(0.2mm) | 0.20 | 0.30 | 0.30 | m | 1 | |
| 14 | 균열(0.3mm) | 0.30 | 0.50 | 0.50 | m | 1 | |
| 16 | 균열(0.2mm) | 0.20 | 1.00 | 1.00 | m | 1 | |

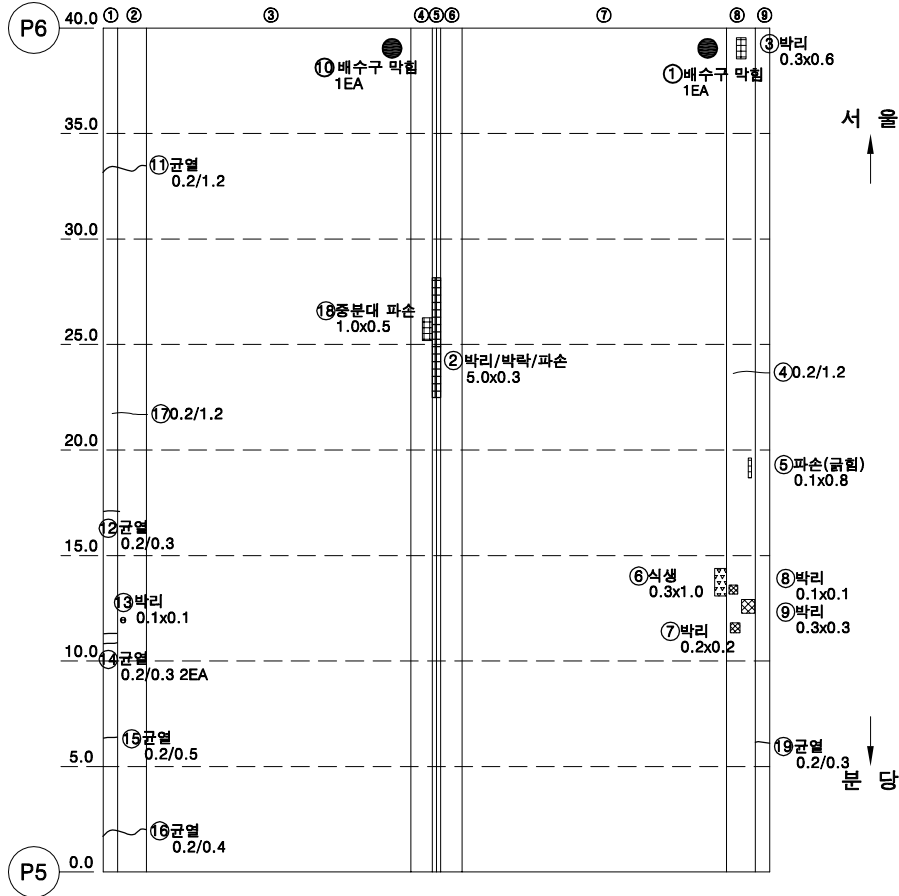
# ID : 복정고가교 본선-바닥판상면(S6)

| 번호 | 손상내용 | 손상물량 | | | | | 비고 |
|---|---|---|---|---|---|---|---|
| 4 | 균열 (0.2mm) | 0.20 | 1.20 | 1.20 | m | 1 | |
| 11 | 균열 (0.2mm) | 0.20 | 1.20 | 1.20 | m | 1 | |
| 12 | 균열 (0.2mm) | 0.20 | 0.30 | 0.30 | m | 1 | |
| 14 | 균열 (0.2mm) | 0.20 | 0.30 | 0.60 | m | 2 | |
| 15 | 균열 (0.2mm) | 0.20 | 0.50 | 0.50 | m | 1 | |
| 16 | 균열 (0.2mm) | 0.20 | 0.40 | 0.40 | m | 1 | |
| 17 | 균열 (0.2mm) | 0.20 | 1.20 | 1.20 | m | 1 | |
| 19 | 균열 (0.2mm) | 0.20 | 0.30 | 0.30 | m | 1 | |

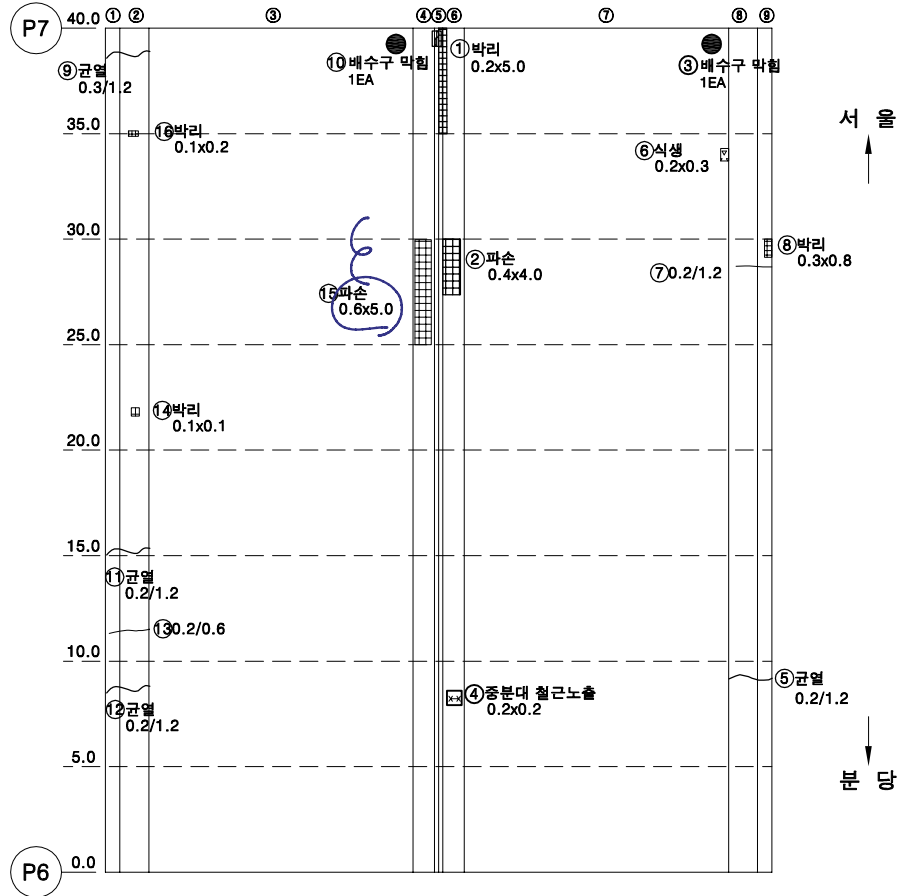
# ID : 복정고가교 본선-바닥판상면(S7)

| 번호 | 손상내용 | 손상물량 | | | | | 비고 |
|---|---|---|---|---|---|---|---|
| 5 | 균열(0.2mm) | 0.20 | 1.20 | 1.20 | m | 1 | |
| 7 | 균열(0.2mm) | 0.20 | 1.20 | 1.20 | m | 1 | |
| 9 | 균열(0.3mm) | 0.30 | 1.20 | 1.20 | m | 1 | |
| 11 | 균열(0.2mm) | 0.20 | 1.20 | 1.20 | m | 1 | |
| 12 | 균열(0.2mm) | 0.20 | 1.20 | 1.20 | m | 1 | |
| 13 | 균열(0.2mm) | 0.20 | 0.60 | 0.60 | m | 1 | |

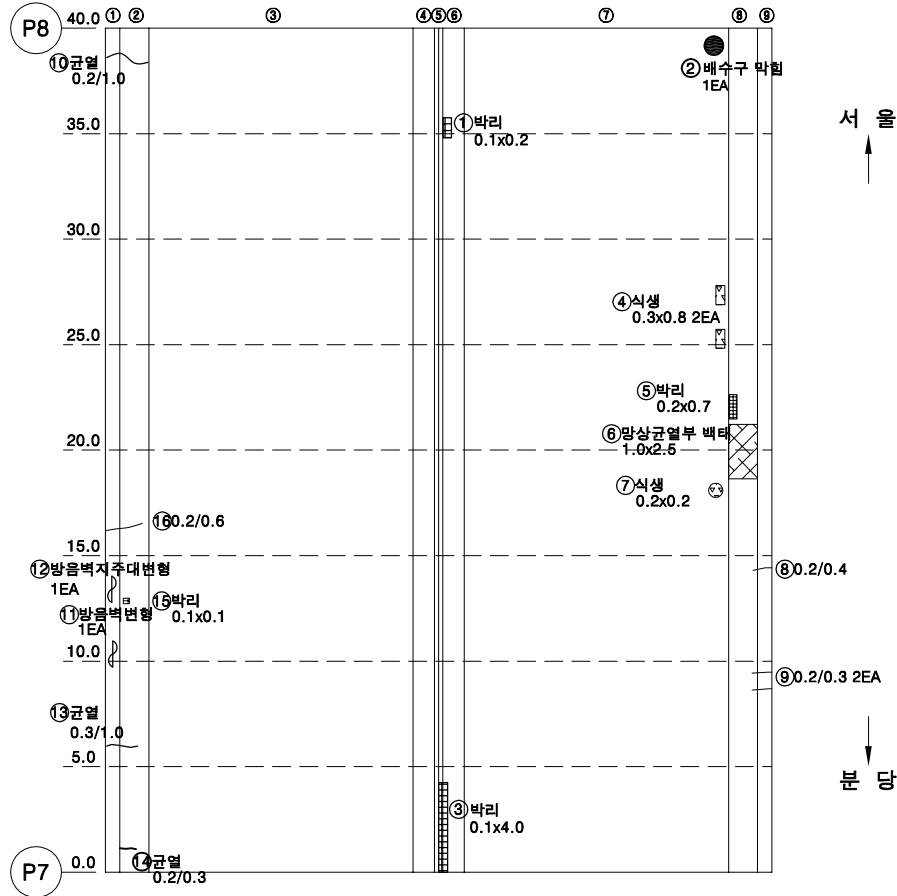
# ID : 복정고가교 본선-바닥판상면(S8)

| 번호 | 손상내용 | 손상물량 | | | | | 비고 |
|---|---|---|---|---|---|---|---|
| 6 | 망상균열부 백태 | 1.00 | 2.50 | 2.50 | m <sup>2</sup> | 1 | |
| 8 | 균열(0.2mm) | 0.20 | 0.40 | 0.40 | m | 1 | |
| 9 | 균열(0.2mm) | 0.20 | 0.30 | 0.60 | m | 2 | |
| 10 | 균열(0.2mm) | 0.20 | 1.00 | 1.00 | m | 1 | |
| 13 | 균열(0.3mm) | 0.30 | 1.00 | 1.00 | m | 1 | |
| 14 | 균열(0.2mm) | 0.20 | 0.30 | 0.30 | m | 1 | |
| 16 | 균열(0.2mm) | 0.20 | 0.60 | 0.60 | m | 1 | |

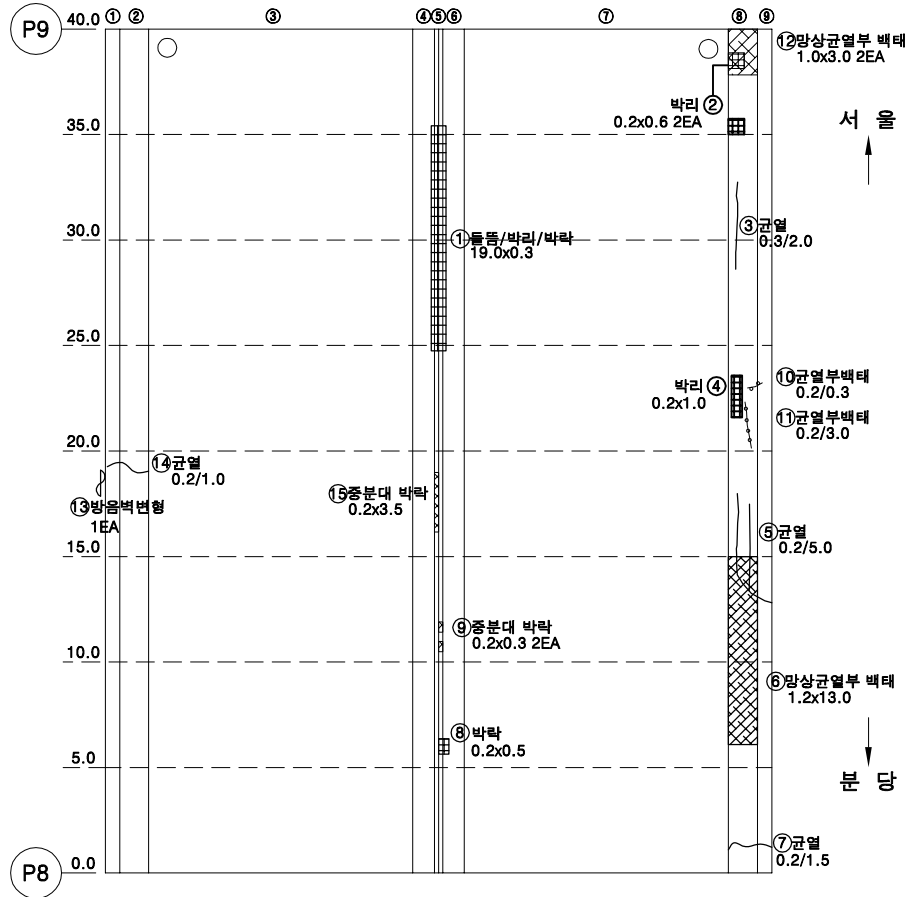
# ID : 복정고가교 본선-바닥판상면(S9)

| 번호 | 손상내용 | 손상물량 | | | | | 비고 |
|---|---|---|---|---|---|---|---|
| 3 | 균열 (0.3mm) | 0.3 | 2 | 2.00 | m | 1 | |
| 5 | 균열 (0.2mm) | 0.2 | 5 | 5.00 | m | 1 | |
| 6 | 망상균열부 백태 | 1.2 | 13 | 15.60 | m² | 1 | |
| 7 | 균열 (0.2mm) | 0.2 | 1.5 | 1.50 | m | 1 | |
| 10 | 균열부백태 | 0.2 | 0.3 | 0.30 | m | 1 | |
| 11 | 균열부백태 | 0.2 | 3 | 3.00 | m | 1 | |
| 12 | 망상균열부 백태 | 1 | 3 | 6.00 | m² | 2 | |
| 14 | 균열 (0.2mm) | 0.2 | 1 | 1.00 | m | 1 | |

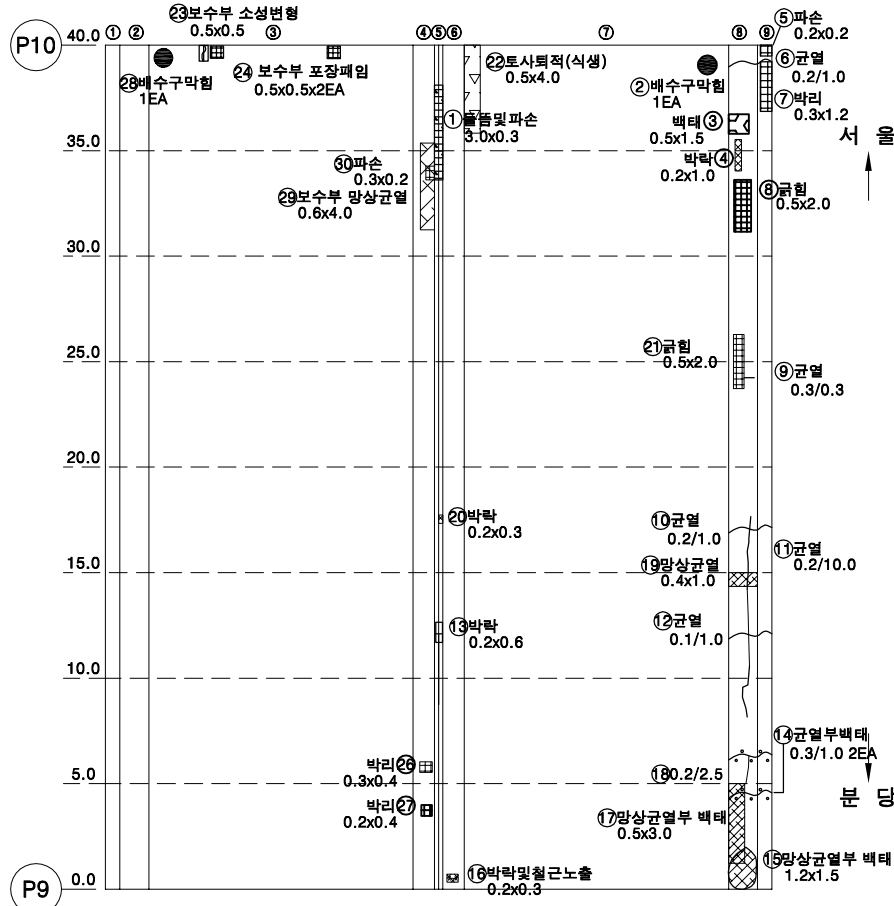
# ID : 복정고가교 본선-바닥판상면(S10)

\*\* 상.하행선 중분대 전반적인 변색

| 번호 | 손상내용 | 손상물량 | | | | | 비고 |
|---|---|---|---|---|---|---|---|
| 6 | 균열 (0.2mm) | 0.20 | 1.00 | 1.00 | m | 1 | |
| 8 | 균열 | 0.50 | 2.00 | 1.00 | m <sup>2</sup> | 1 | |
| 9 | 균열 (0.3mm) | 0.30 | 0.30 | 0.30 | m | 1 | |
| 10 | 균열 (0.2mm) | 0.20 | 1.00 | 1.00 | m | 1 | |
| 11 | 균열 (0.2mm) | 0.20 | 10.00 | 10.00 | m | 1 | |
| 12 | 균열 (0.1mm) | 0.10 | 1.00 | 1.00 | m | 1 | |
| 14 | 균열 부백태 | 0.30 | 1.00 | 2.00 | m | 2 | |
| 15 | 망상균열 부백태 | 1.20 | 1.50 | 1.80 | m <sup>2</sup> | 1 | |
| 17 | 망상균열 부백태 | 0.50 | 3.00 | 1.50 | m <sup>2</sup> | 1 | |
| 18 | 균열 (0.2mm) | 0.20 | 2.50 | 2.50 | m | 1 | |
| 19 | 망상균열 | 0.40 | 1.00 | 0.40 | m <sup>2</sup> | 1 | |
| 21 | 균열 | 0.50 | 2.00 | 1.00 | m <sup>2</sup> | 1 | |
| 23 | 보수부 손상변형 | 0.50 | 0.50 | 0.25 | m <sup>2</sup> | 1 | |
| 29 | 보수부 망상균열 | 0.60 | 4.00 | 2.40 | m <sup>2</sup> | 1 | |

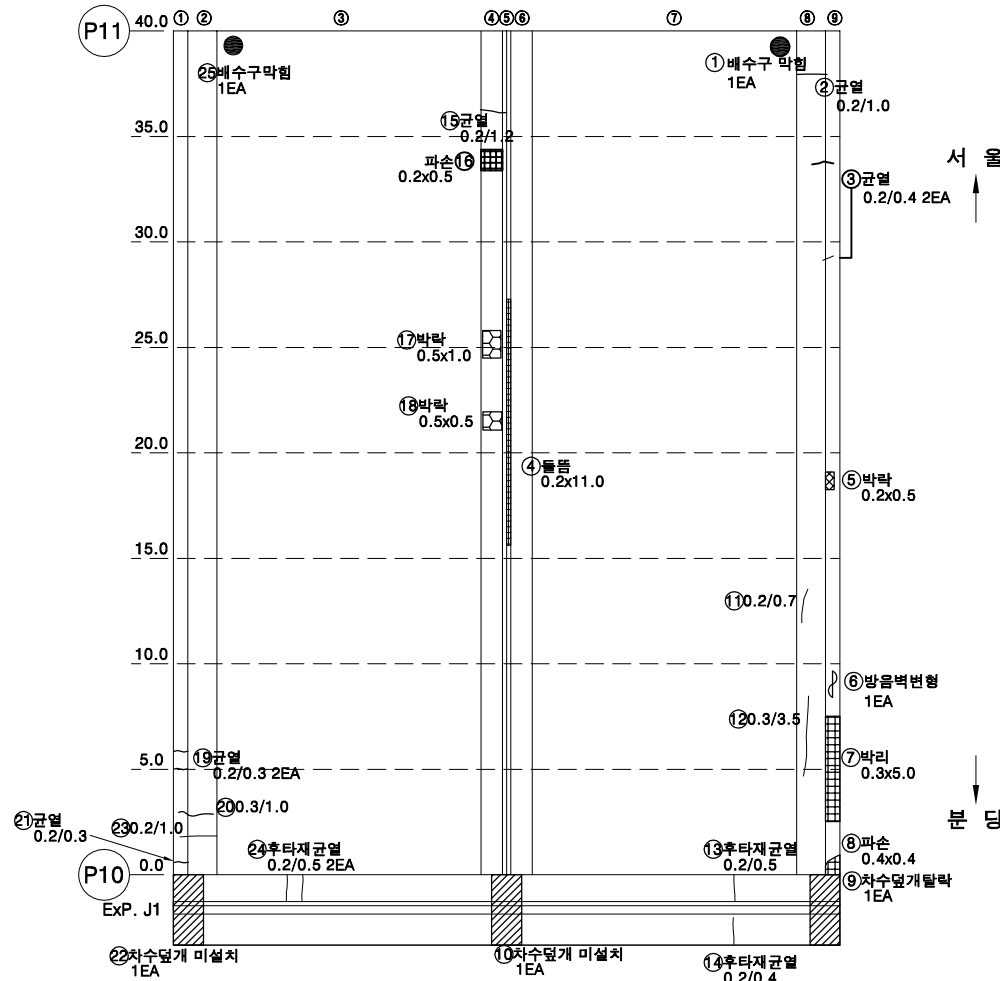
# ID : 복정고가교 본선-바닥판상면(S11)

\*\* 상.하행선 중분대 전반적인 변색

| 번호 | 손상내용 | 손상물량 | | | | | 비고 |
|---|---|---|---|---|---|---|---|
| 2 | 균열(0.2mm) | 0.20 | 1.00 | 1.00 | m | 1 | |
| 3 | 균열(0.2mm) | 0.20 | 0.40 | 0.80 | m | 2 | |
| 11 | 균열(0.2mm) | 0.20 | 0.70 | 0.70 | m | 1 | |
| 12 | 균열(0.3mm) | 0.30 | 3.50 | 3.50 | m | 1 | |
| 13 | 후타재균열(0.2mm) | 0.20 | 0.50 | 0.50 | m | 1 | |
| 14 | 후타재균열(0.2mm) | 0.20 | 0.40 | 0.40 | m | 1 | |
| 15 | 균열(0.2mm) | 0.20 | 1.20 | 1.20 | m | 1 | |
| 19 | 균열(0.2mm) | 0.20 | 0.30 | 0.60 | m | 2 | |
| 20 | 균열(0.3mm) | 0.30 | 1.00 | 1.00 | m | 1 | |
| 21 | 균열(0.2mm) | 0.20 | 0.30 | 0.30 | m | 1 | |
| 23 | 균열(0.2mm) | 0.20 | 1.00 | 1.00 | m | 1 | |
| 24 | 후타재균열(0.2mm) | 0.20 | 0.50 | 1.00 | m | 2 | |

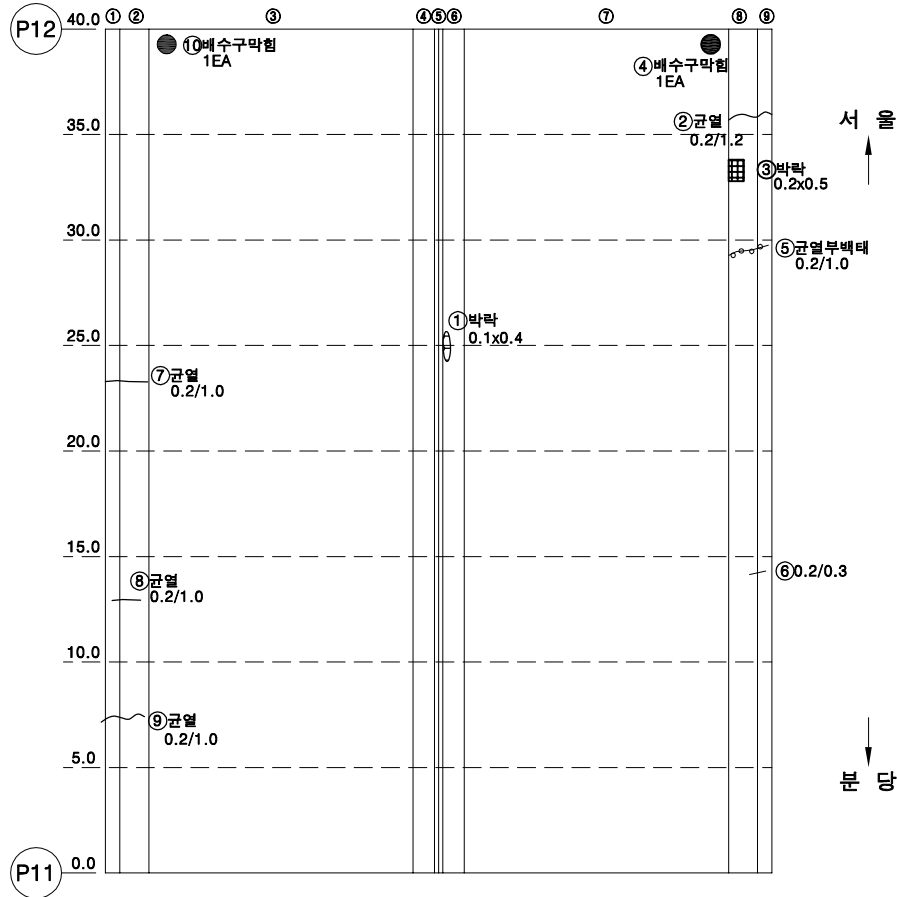
# ID : 복정고가교 본선-바닥판상면(S12)

\*\* 상.하행선 중분대 전반적인 변색

| 번호 | 손상내용 | 손상물량 | | | | | 비고 |
|---|---|---|---|---|---|---|---|
| 2 | 균열 (0.2mm) | 0.20 | 1.20 | 1.20 | m | 1 | |
| 5 | 균열부백태 | 0.20 | 1.00 | 1.00 | m | 1 | |
| 6 | 균열 (0.2mm) | 0.20 | 0.30 | 0.30 | m | 1 | |
| 7 | 균열 (0.2mm) | 0.20 | 1.00 | 1.00 | m | 1 | |
| 8 | 균열 (0.2mm) | 0.20 | 1.00 | 1.00 | m | 1 | |
| 9 | 균열 (0.2mm) | 0.20 | 1.00 | 1.00 | m | 1 | |

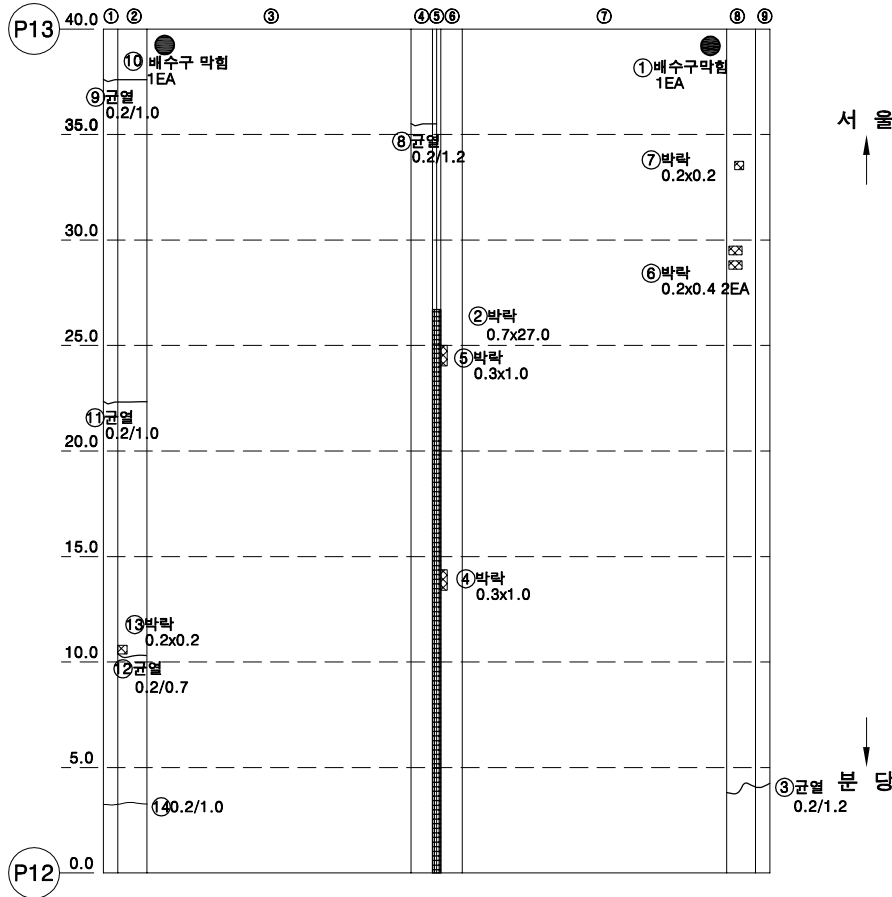
# ID : 복정고가교 본선-바닥판상면(S13)

\*\* 상.하행선 중분대 전반적인 변색

| 번호 | 손상내용 | 손상물량 | | | | | 비고 |
|---|---|---|---|---|---|---|---|
| 3 | 균열(0.2mm) | 0.20 | 1.20 | 1.20 | m | 1 | |
| 8 | 균열(0.2mm) | 0.20 | 1.20 | 1.20 | m | 1 | |
| 9 | 균열(0.2mm) | 0.20 | 1.00 | 1.00 | m | 1 | |
| 11 | 균열(0.2mm) | 0.20 | 1.00 | 1.00 | m | 1 | |
| 12 | 균열(0.2mm) | 0.20 | 0.70 | 0.70 | m | 1 | |
| 14 | 균열(0.2mm) | 0.20 | 1.00 | 1.00 | m | 1 | |

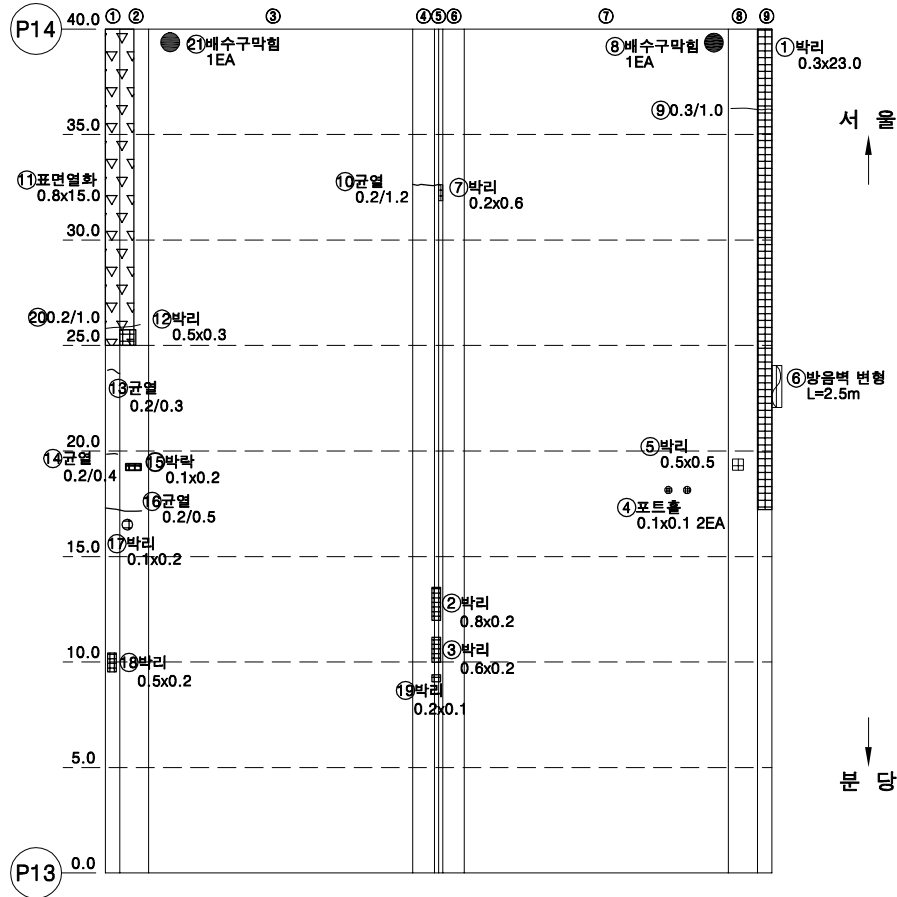
# ID : 복정고가교 본선-바닥판상면(S14)

| 번호 | 손상내용 | 손상물량 | | | | | 비고 |
|---|---|---|---|---|---|---|---|
| 9 | 균열(0.3mm) | 0.30 | 1.00 | 1.00 | m | 1 | |
| 10 | 균열(0.2mm) | 0.20 | 1.20 | 1.20 | m | 1 | |
| 13 | 균열(0.2mm) | 0.20 | 0.30 | 0.30 | m | 1 | |
| 14 | 균열(0.2mm) | 0.20 | 0.40 | 0.40 | m | 1 | |
| 16 | 균열(0.2mm) | 0.20 | 0.50 | 0.50 | m | 1 | |
| 20 | 균열(0.2mm) | 0.20 | 1.00 | 1.00 | m | 1 | |

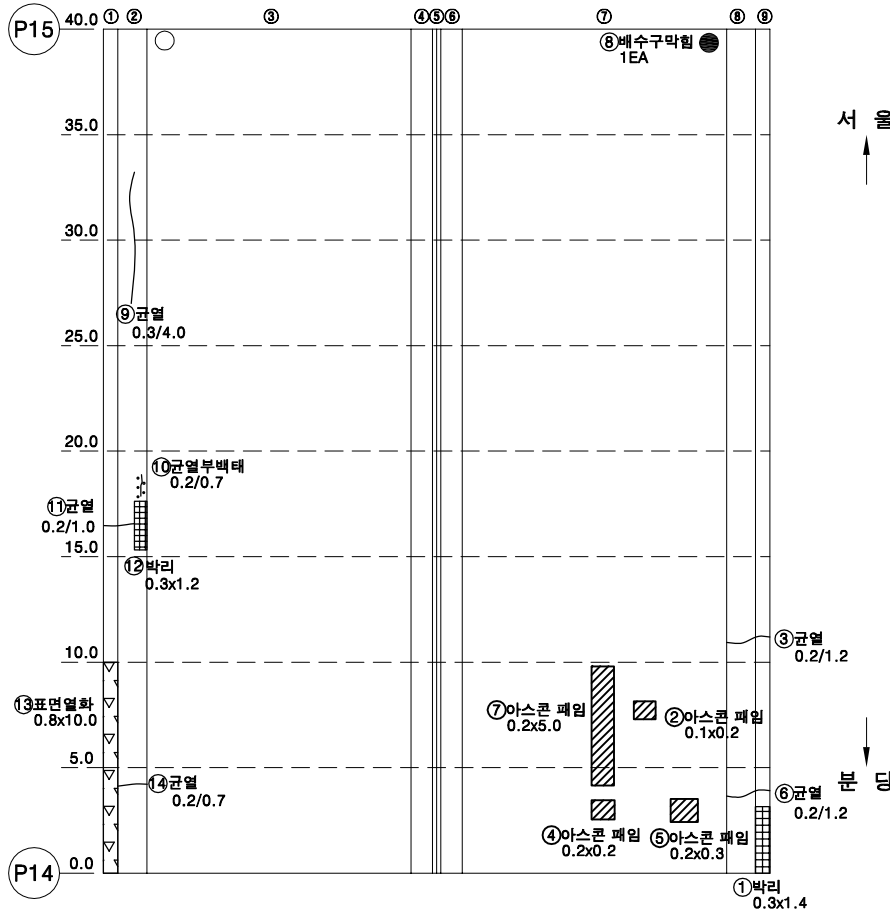
# ID : 복정고가교 본선-바닥판상면(S15)

| 번호 | 손상내용 | 손상물량 | | | | | 비고 |
|---|---|---|---|---|---|---|---|
| 3 | 균열 (0.2mm) | 0.20 | 1.20 | 1.20 | m | 1 | |
| 6 | 균열 (0.2mm) | 0.20 | 1.20 | 1.20 | m | 1 | |
| 9 | 균열 (0.3mm) | 0.30 | 4.00 | 4.00 | m | 1 | |
| 10 | 균열부백태 | 0.20 | 0.70 | 0.70 | m | 1 | |
| 11 | 균열 (0.2mm) | 0.20 | 1.00 | 1.00 | m | 1 | |
| 14 | 균열 (0.2mm) | 0.20 | 0.70 | 0.70 | m | 1 | |

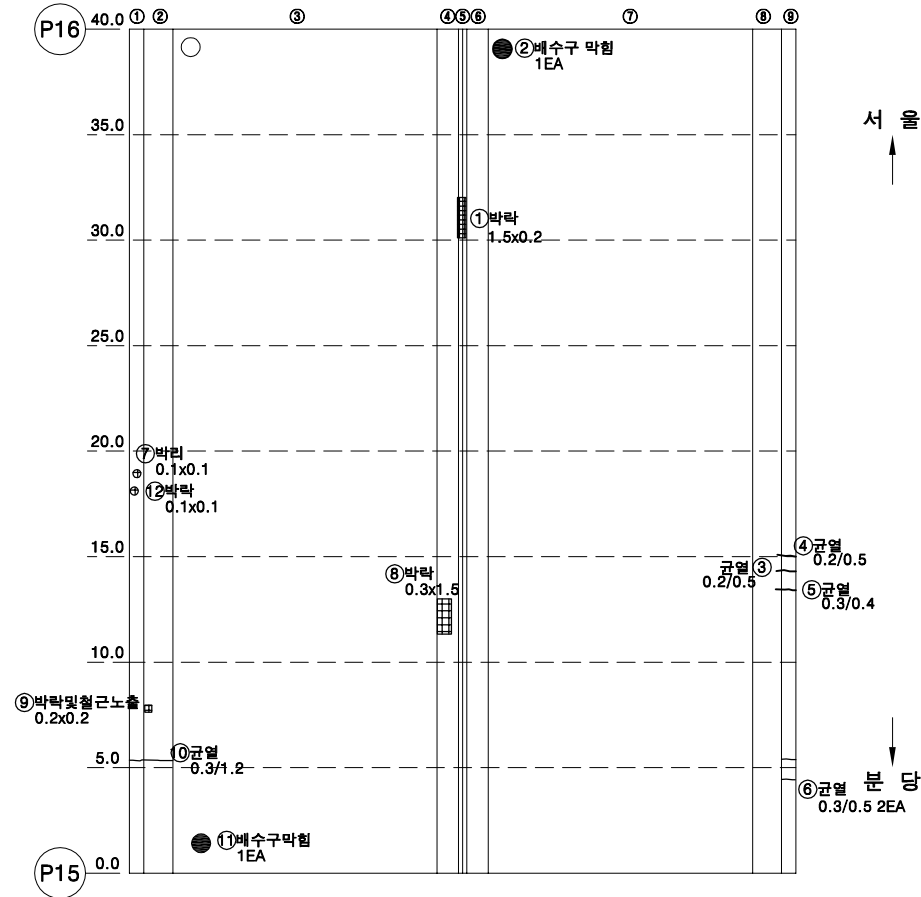
# ID : 복정고가교 본선-바닥판상면(S16)

| 번호 | 손상내용 | 손상물량 | | | | | 비고 |
|---|---|---|---|---|---|---|---|
| 3 | 균열(0.2mm) | 0.20 | 0.50 | 0.50 | m | 1 | |
| 4 | 균열(0.2mm) | 0.20 | 0.50 | 0.50 | m | 1 | |
| 5 | 균열(0.3mm) | 0.30 | 0.40 | 0.40 | m | 1 | |
| 6 | 균열(0.3mm) | 0.30 | 0.50 | 1.00 | m | 2 | |
| 10 | 균열(0.3mm) | 0.30 | 1.20 | 1.20 | m | 1 | |

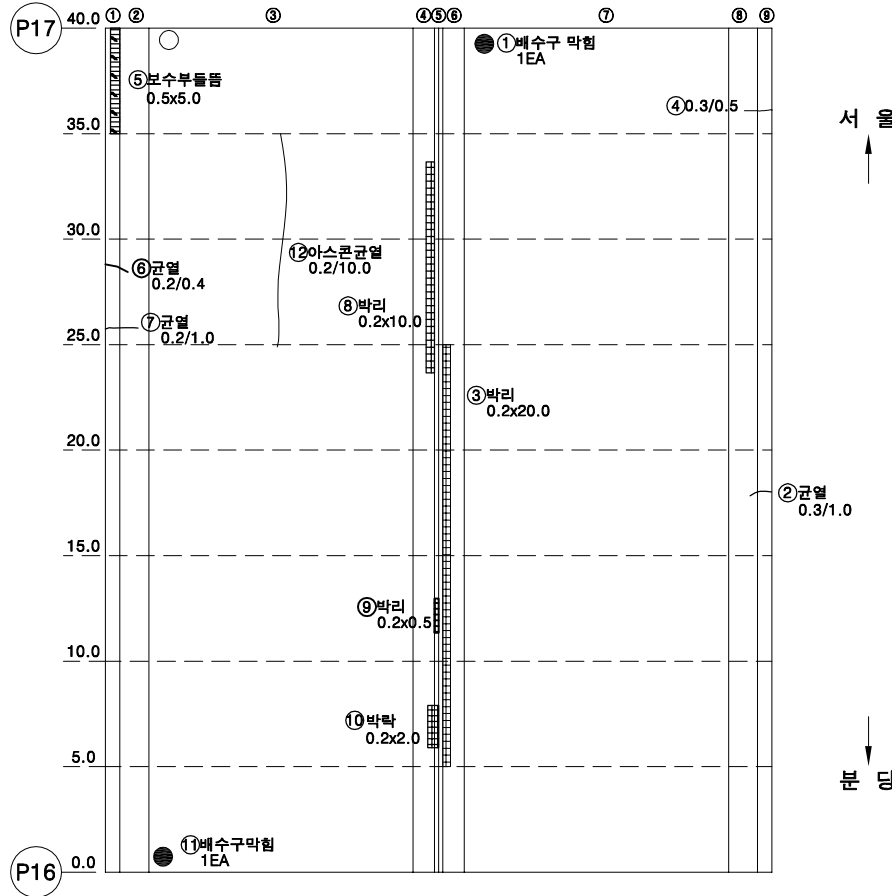
# ID : 복정고가교 본선-바닥판상면(S17)

| 번호 | 손상내용 | 손상물량 | | | | | 비고 |
|---|---|---|---|---|---|---|---|
| 2 | 균열(0.3mm) | 0.30 | 1.00 | 1.00 | m | 1 | |
| 4 | 균열(0.3mm) | 0.30 | 0.50 | 0.50 | m | 1 | |
| 6 | 균열(0.2mm) | 0.20 | 0.40 | 0.40 | m | 1 | |
| 7 | 균열(0.2mm) | 0.20 | 1.00 | 1.00 | m | 1 | |
| 12 | 아스콘균열 | 0.20 | 10.00 | 10.00 | m | 1 | |

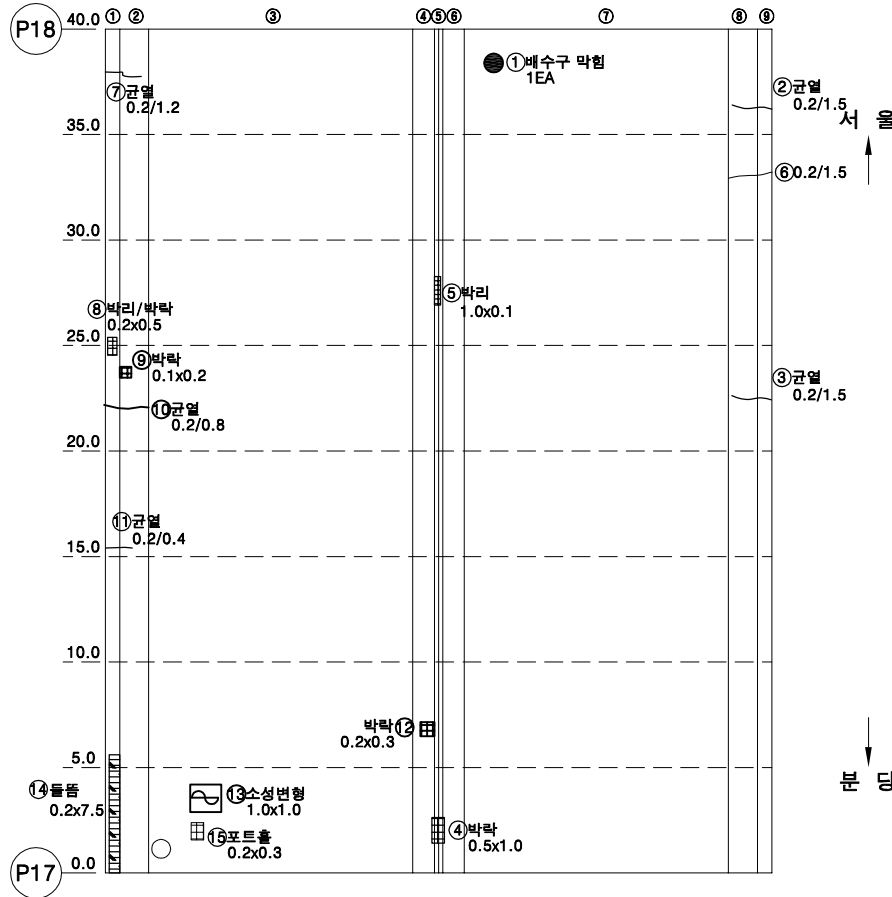
# ID : 복정고가교 본선-바닥판상면(S18)

| 번호 | 손상내용 | 손상물량 | | | | | 비고 |
|---|---|---|---|---|---|---|---|
| 2 | 균열(0.2mm) | 0.20 | 1.50 | 1.50 | m | 1 | |
| 3 | 균열(0.2mm) | 0.20 | 1.50 | 1.50 | m | 1 | |
| 6 | 균열(0.2mm) | 0.20 | 1.50 | 1.50 | m | 1 | |
| 7 | 균열(0.2mm) | 0.20 | 1.20 | 1.20 | m | 1 | |
| 10 | 균열(0.2mm) | 0.20 | 0.80 | 0.80 | m | 1 | |
| 11 | 균열(0.2mm) | 0.20 | 0.40 | 0.40 | m | 1 | |

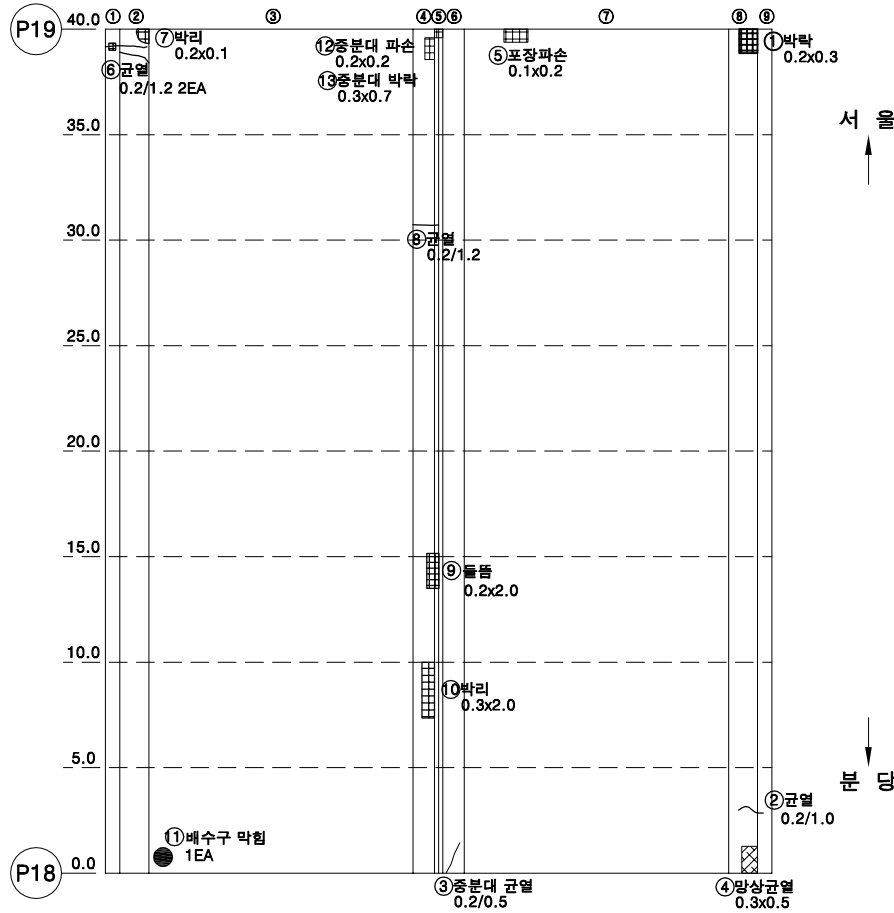
# ID : 복정고가교 본선-바닥판상면(S19)

| 번호 | 손상내용 | 손상물량 | | | | | 비고 |
|---|---|---|---|---|---|---|---|
| 2 | 균열(0.2mm) | 0.20 | 1.00 | 1.00 | m | 1 | |
| 3 | 균열(0.2mm) | 0.20 | 0.50 | 0.50 | m | 1 | |
| 4 | 망상균열 | 0.30 | 0.50 | 0.15 | m² | 1 | |
| 6 | 균열(0.2mm) | 0.20 | 1.20 | 2.40 | m | 2 | |
| 8 | 균열(0.2mm) | 0.20 | 1.20 | 1.20 | m | 1 | |

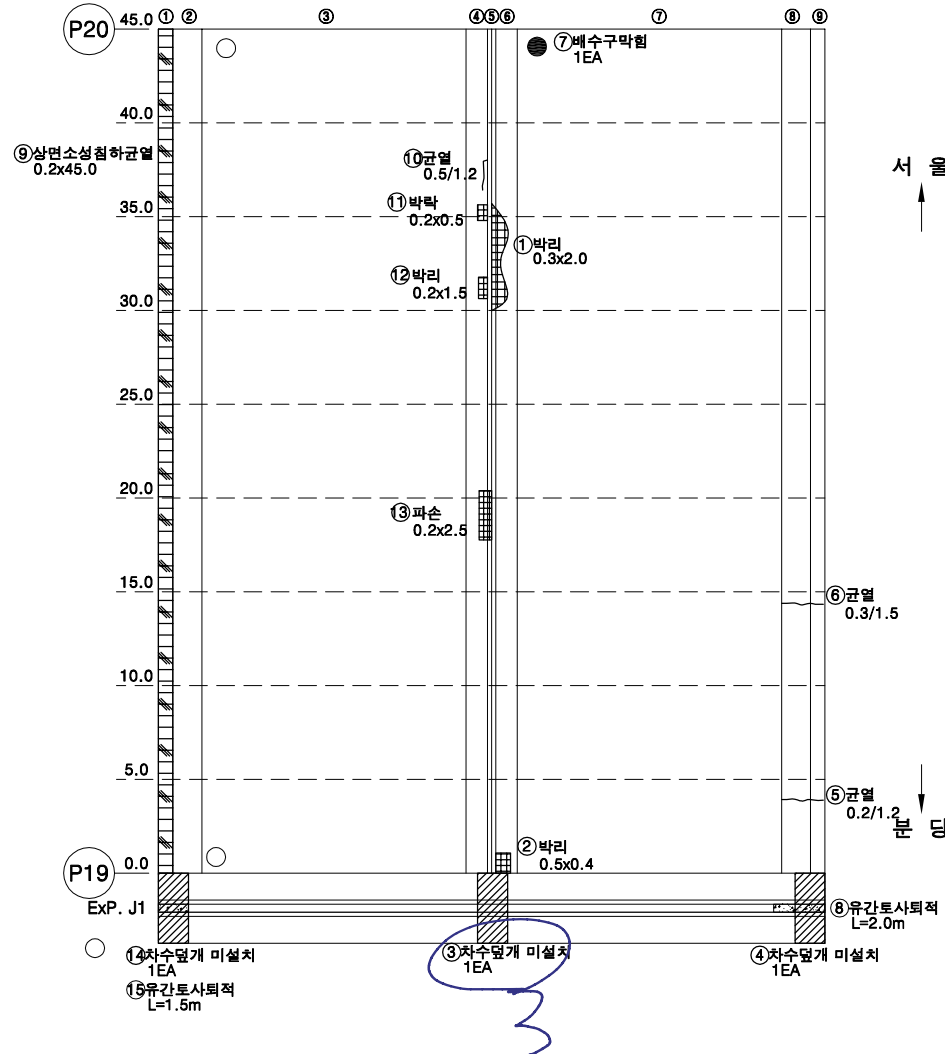
# ID : 복정고가교 본선-바닥판상면(S20)

| 번호 | 손상내용 | 손상물량 | | | | | 비고 |
|---|---|---|---|---|---|---|---|
| 5 | 균열(0.2mm) | 0.20 | 1.20 | 1.20 | m | 1 | |
| 6 | 균열(0.3mm) | 0.30 | 1.50 | 1.50 | m | 1 | |
| 9 | 소성침하균열 | 0.20 | 45.00 | 9.00 | m <sup>2</sup> | 1 | |
| 10 | 균열(0.5mm) | 0.50 | 1.20 | 1.20 | m | 1 | |

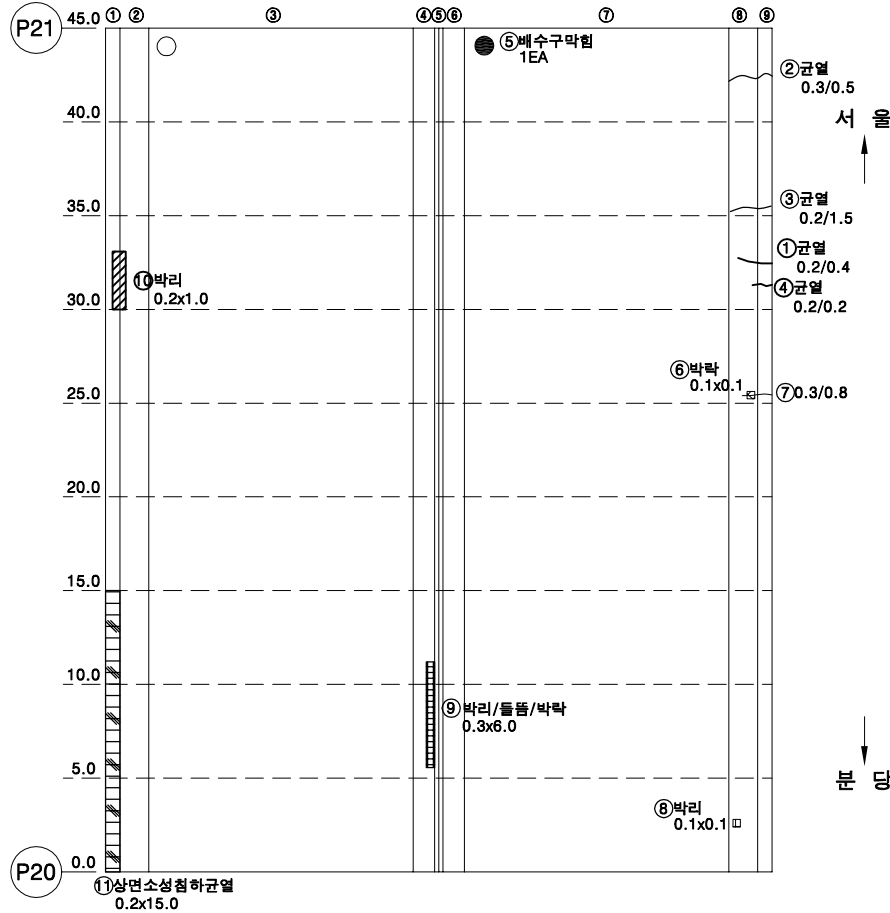
# ID : 복정고가교 본선-바닥판상면(S21)

| 번호 | 손상내용 | 손상물량 | | | | | 비고 |
|---|---|---|---|---|---|---|---|
| 1 | 균열(0.2mm) | 0.20 | 0.40 | 0.40 | m | 1 | |
| 2 | 균열(0.3mm) | 0.30 | 0.50 | 0.50 | m | 1 | |
| 3 | 균열(0.2mm) | 0.20 | 1.50 | 1.50 | m | 1 | |
| 4 | 균열(0.2mm) | 0.20 | 0.20 | 0.20 | m | 1 | |
| 7 | 균열(0.3mm) | 0.30 | 0.80 | 0.80 | m | 1 | |
| 11 | 소성침하균열 | 0.20 | 15.00 | 3.00 | m² | 1 | |

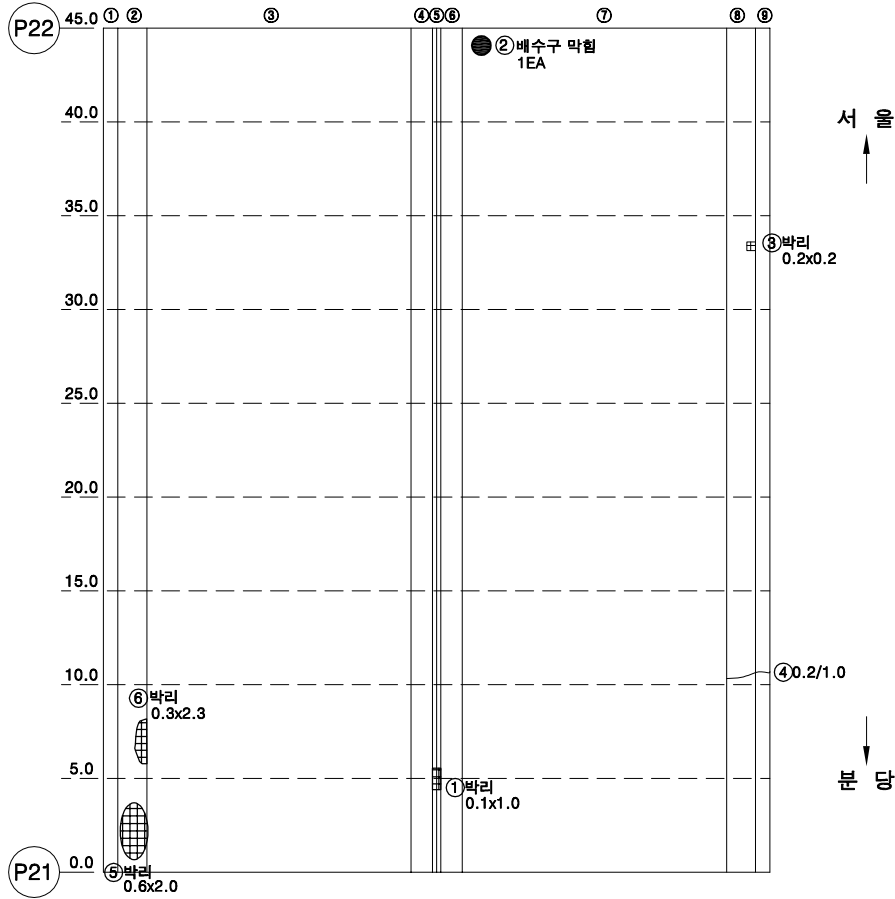
| 번호 | 손상내용 | 손상물량 | | | | | 비고 |
|---|---|---|---|---|---|---|---|
| 4 | 균열(0.2mm) | 0.20 | 1.00 | 1.00 | m | 1 | |

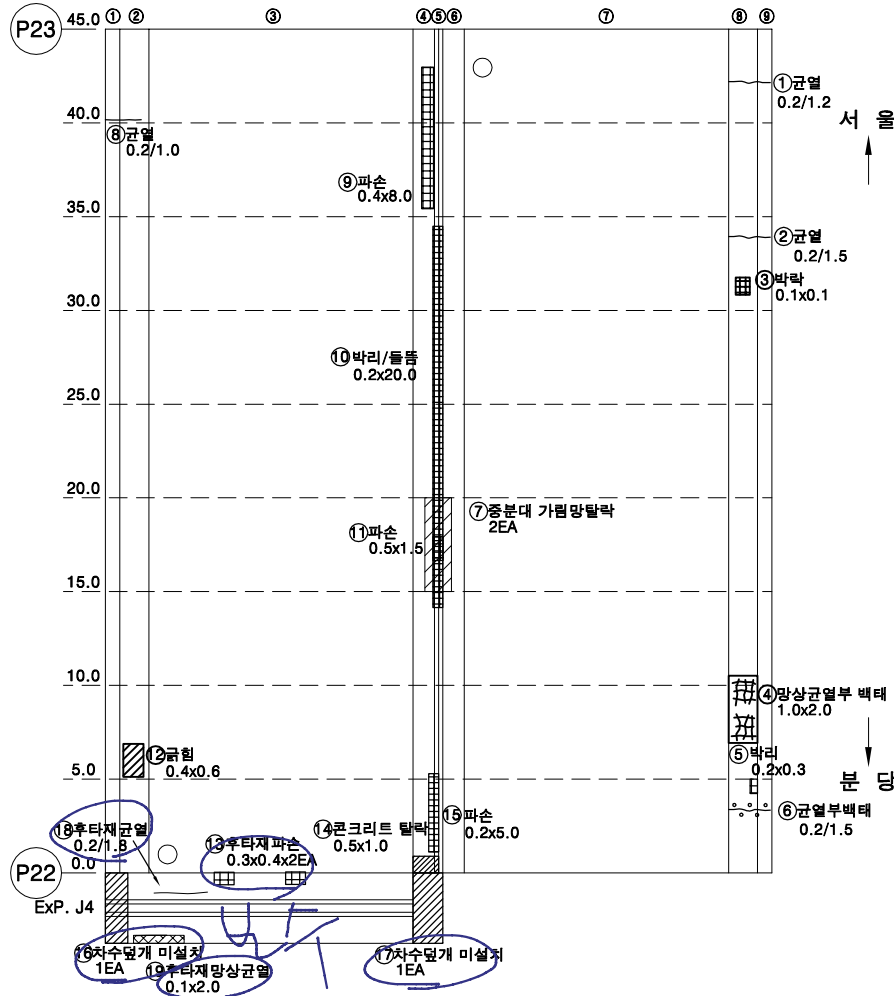
# ID : 복정고가교 본선-바닥판상면(S23)

| 번호 | 손상내용 | 손상물량 | | | | | 비고 |
|---|---|---|---|---|---|---|---|
| 1 | 균열(0.2mm) | 0.20 | 1.20 | 1.20 | m | 1 | |
| 2 | 균열(0.2mm) | 0.20 | 1.50 | 1.50 | m | 1 | |
| 4 | 망상균열부백태 | 1.00 | 2.00 | 2.00 | m² | 1 | |
| 6 | 균열부백태 | 0.20 | 1.50 | 1.50 | m | 1 | |
| 7 | 균열(0.2mm) | 0.20 | 1.00 | 1.00 | m | 1 | |
| 17 | 후타재균열(0.2mm) | 0.20 | 1.30 | 1.30 | m | 1 | |
| 18 | 후타재망상균열 | 0.10 | 2.00 | 0.20 | m² | 1 | |

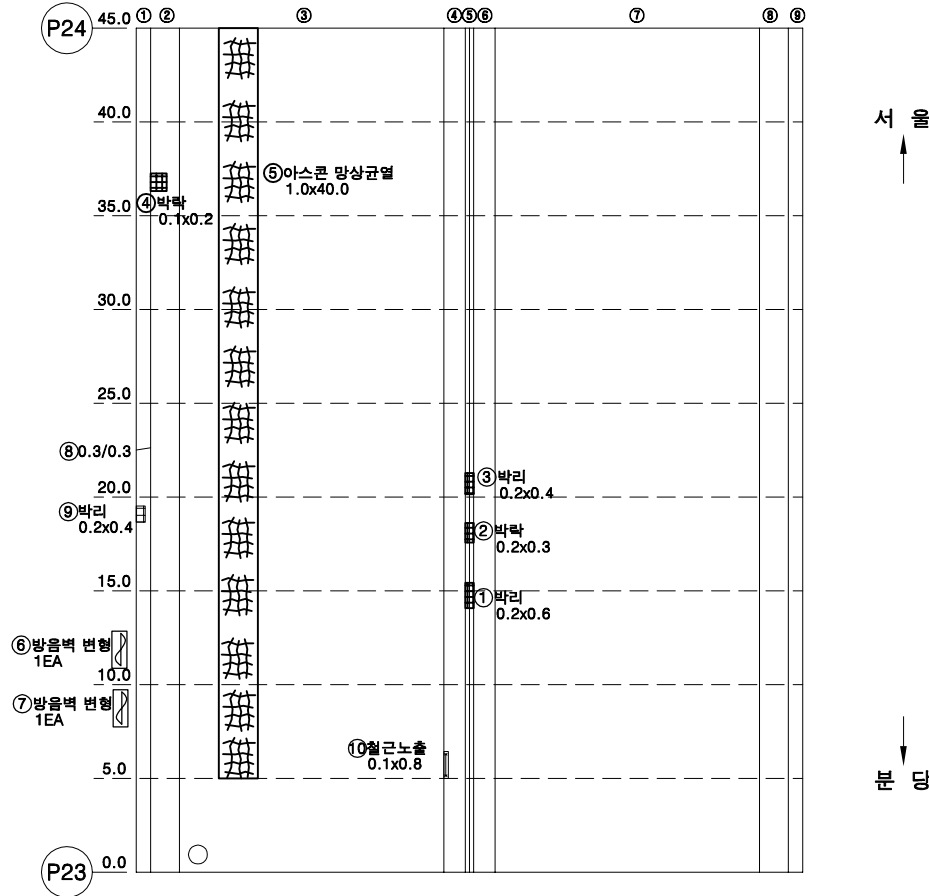
# ID : 복정고가교 본선-바닥판상면(S24)

| 번호 | 손상내용 | 손상물량 | | | | | 비고 |
|---|---|---|---|---|---|---|---|
| 5 | 포장망상균열 | 1.00 | 40.00 | 40.00 | m <sup>2</sup> | 1 | |
| 8 | 균열(0.3mm) | 0.30 | 0.30 | 0.30 | m | 1 | |
