# ID : 복정고가교 본선-바닥판상면(S1)

하반기-상면조사

## 손상물량표

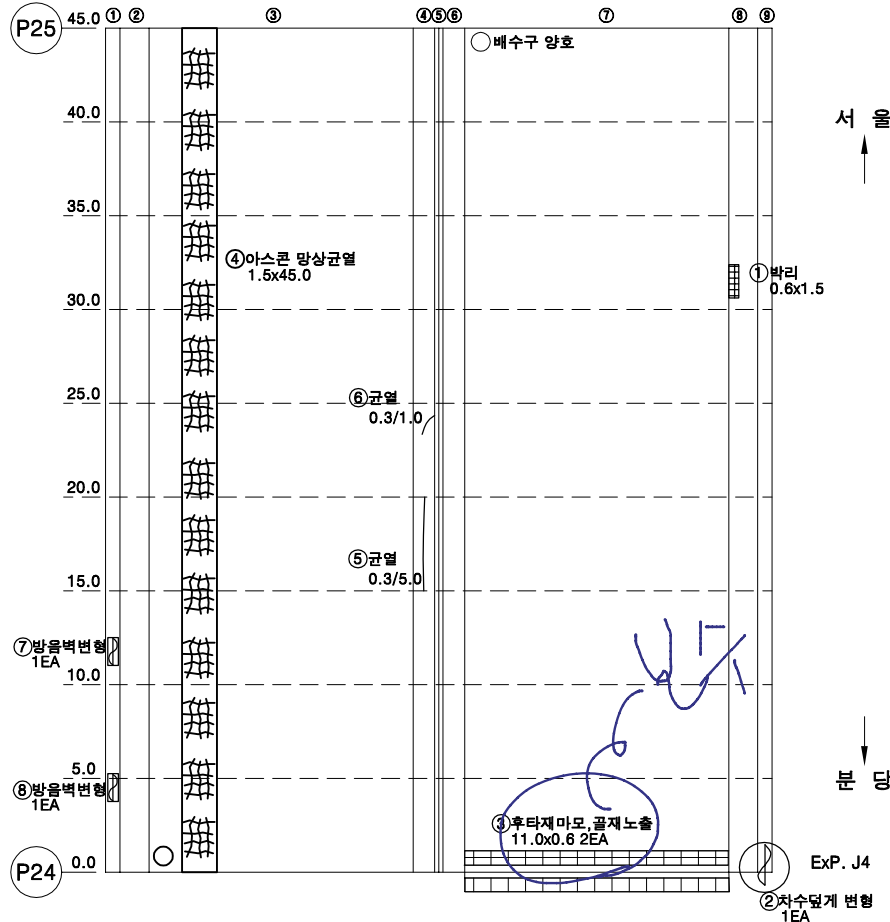
| 번호 | 손상내용 | 손상물량 | | | | | 비고 |
|---|---|---|---|---|---|---|---|
| 4 | 포장망상균열 | 1.50 | 45.00 | 67.50 | m <sup>2</sup> | 1 | |
| 5 | 균열(0.3mm) | 0.30 | 5.00 | 5.00 | m | 1 | |
| 6 | 균열(0.3mm) | 0.30 | 1.00 | 1.00 | m | 1 | |

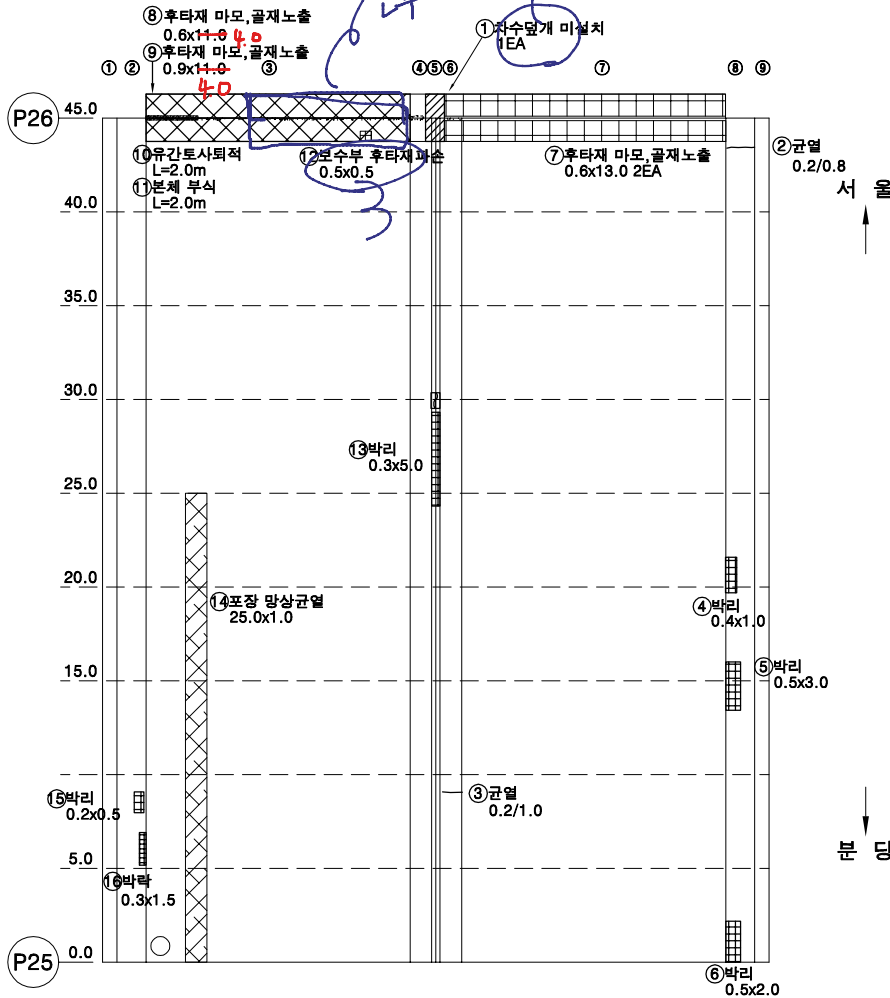
# ID : 복정고가교 본선-바닥판상면(S26)

| 번호 | 손상내용 | 손상물량 | | | | | 비고 |
|---|---|---|---|---|---|---|---|
| 2 | 균열(0.2mm) | 0.20 | 0.80 | 0.80 | m | 1 | |
| 3 | 균열(0.2mm) | 0.20 | 1.00 | 1.00 | m | 1 | |
| 11 | 본체부식 | | 2.00 | 2.00 | m | 1 | |
| 14 | 포장망상균열 | 25.00 | 1.00 | 25.00 | m <sup>2</sup> | 1 | |

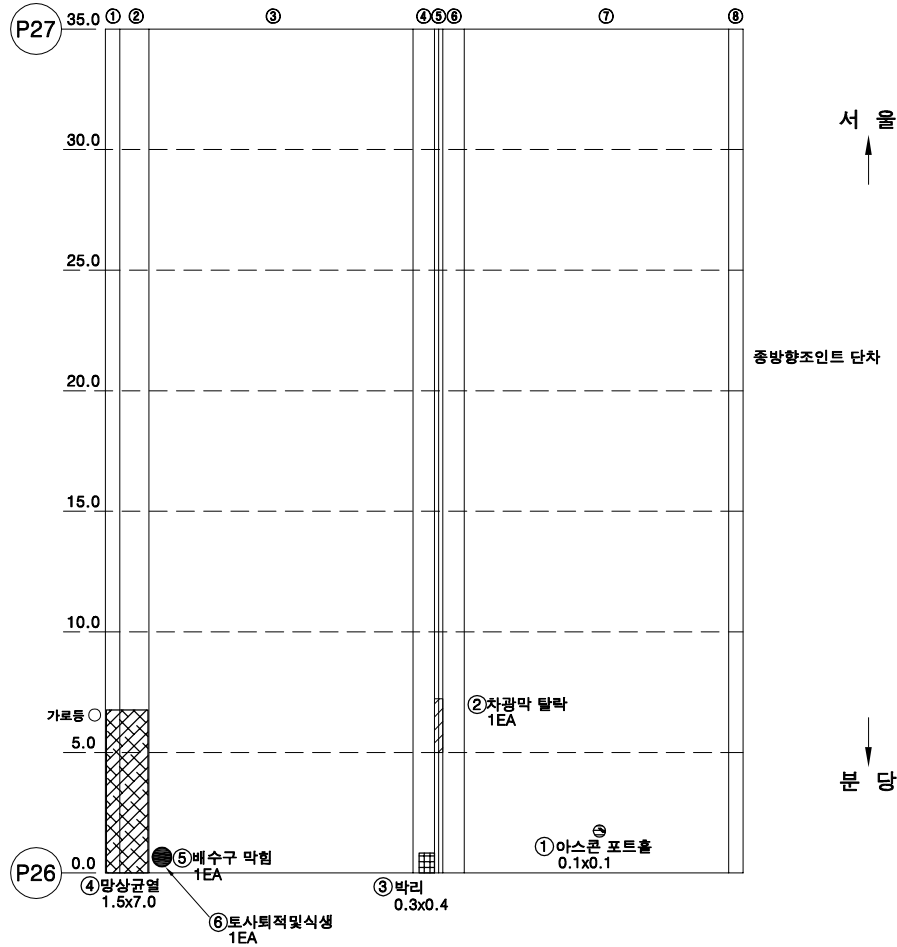
# ID : 복정고가교 본선-바닥판상면(S27)

| 번호 | 손상내용 | 손상물량 | | | | | 비고 |
|---|---|---|---|---|---|---|---|
| 4 | 광상균열 | 1.50 | 7.00 | 10.50 | m <sup>2</sup> | 1 | |

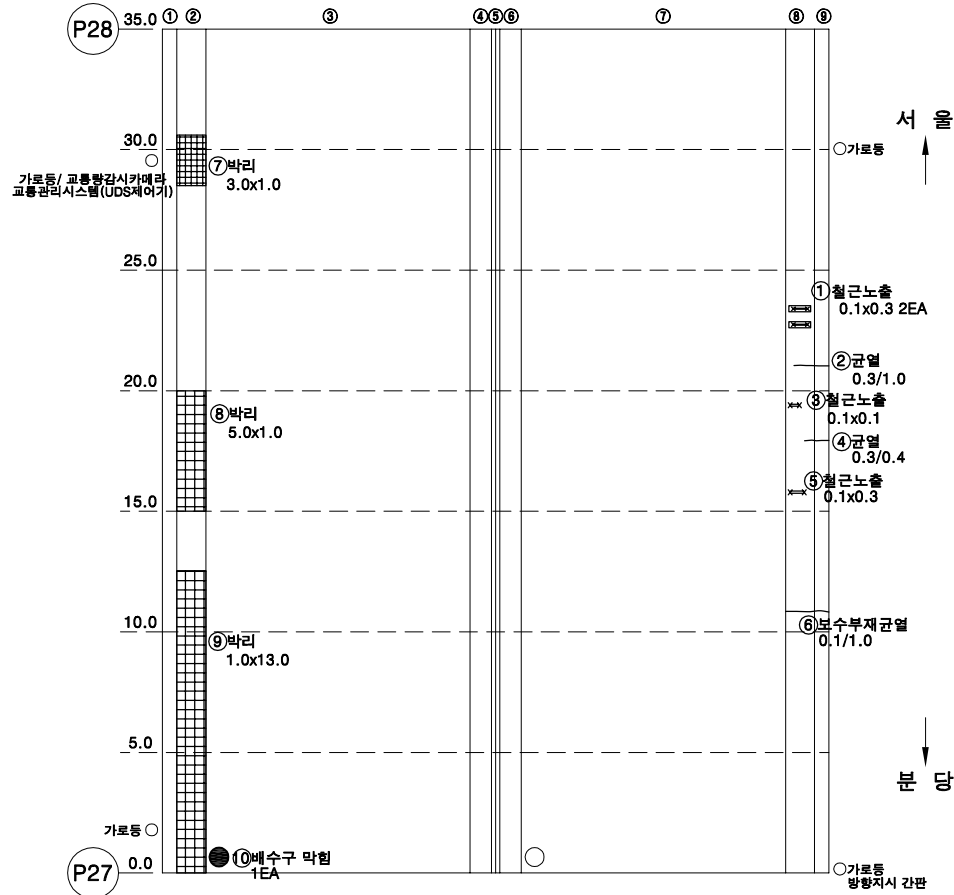
# ID : 복정고가교 본선-바닥판상면(S28)

| 번호 | 손상내용 | 손상물량 | | | | | 비고 |
|---|---|---|---|---|---|---|---|
| 2 | 균열(0.3mm) | 0.30 | 1.00 | 1.00 | m | 1 | |
| 4 | 균열(0.3mm) | 0.30 | 0.40 | 0.40 | m | 1 | |
| 6 | 보수부재균열(0.1mm) | 0.10 | 1.00 | 1.00 | m | 1 | |

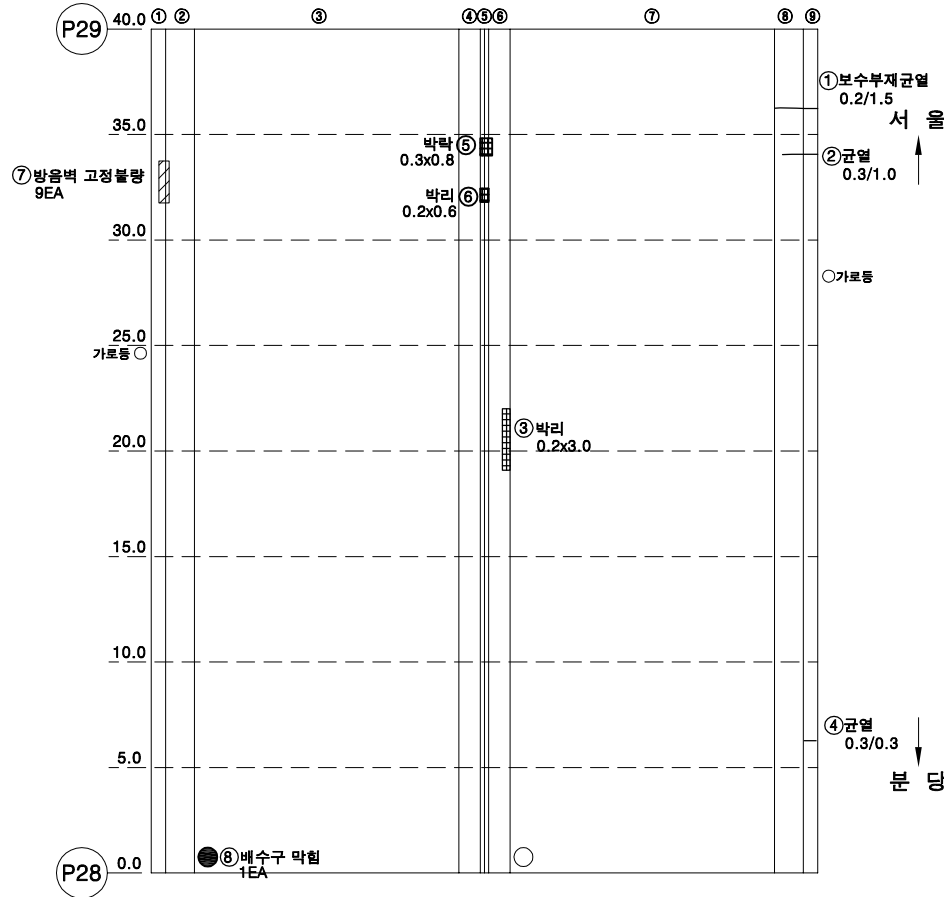
| 번호 | 손상내용 | 손상물량 | | | | | 비고 |
|---|---|---|---|---|---|---|---|
| 1 | 보수부재균열(0.2mm) | 0.20 | 1.50 | 1.50 | m | 1 | |
| 2 | 균열(0.3mm) | 0.30 | 1.00 | 1.00 | m | 1 | |
| 4 | 균열(0.3mm) | 0.30 | 0.30 | 0.30 | m | 1 | |

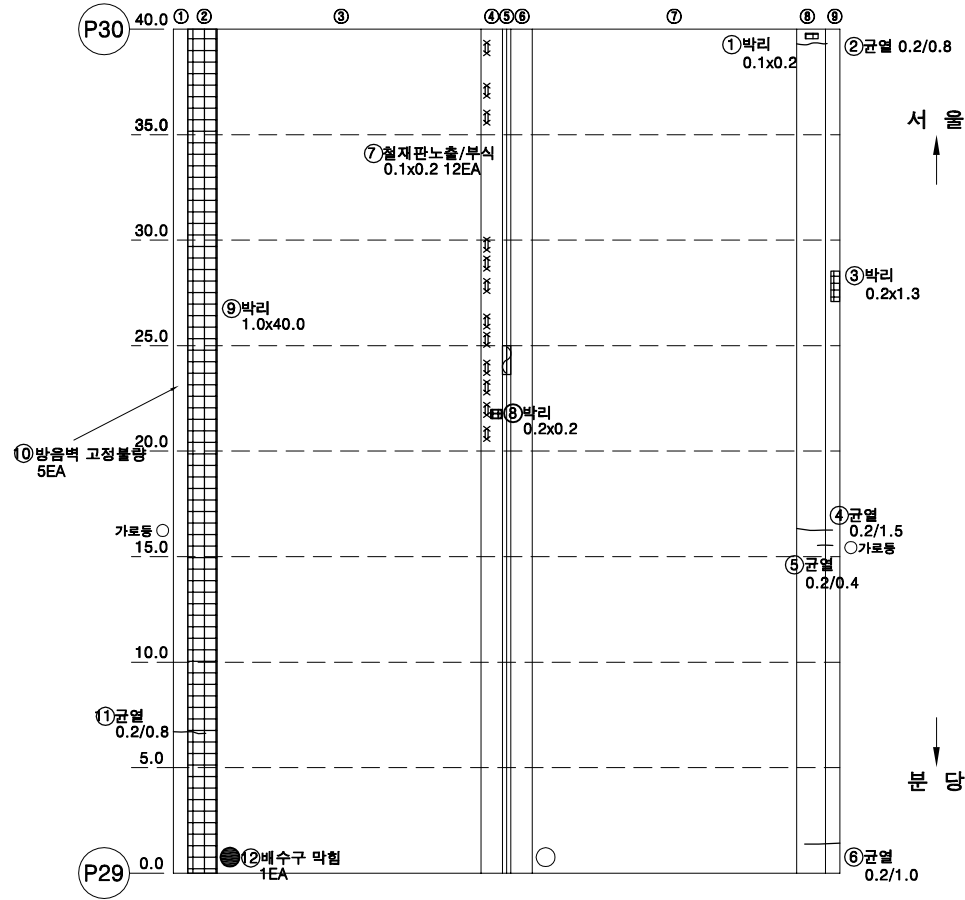
# ID : 복정고가교 본선-바닥판상면(S30)

| 번호 | 손상내용 | 손상물량 | | | | | 비고 |
|---|---|---|---|---|---|---|---|
| 2 | 균열(0.2mm) | 0.20 | 0.80 | 0.80 | m | 1 | |
| 4 | 균열(0.2mm) | 0.20 | 1.50 | 1.50 | m | 1 | |
| 5 | 균열(0.2mm) | 0.20 | 0.40 | 0.40 | m | 1 | |
| 6 | 균열(0.2mm) | 0.20 | 1.00 | 1.00 | m | 1 | |
| 7 | 철재판노출부식 | 0.10 | 0.20 | 0.24 | m <sup>2</sup> | 12 | |
| 11 | 균열(0.2mm) | 0.20 | 0.80 | 0.80 | m | 1 | |

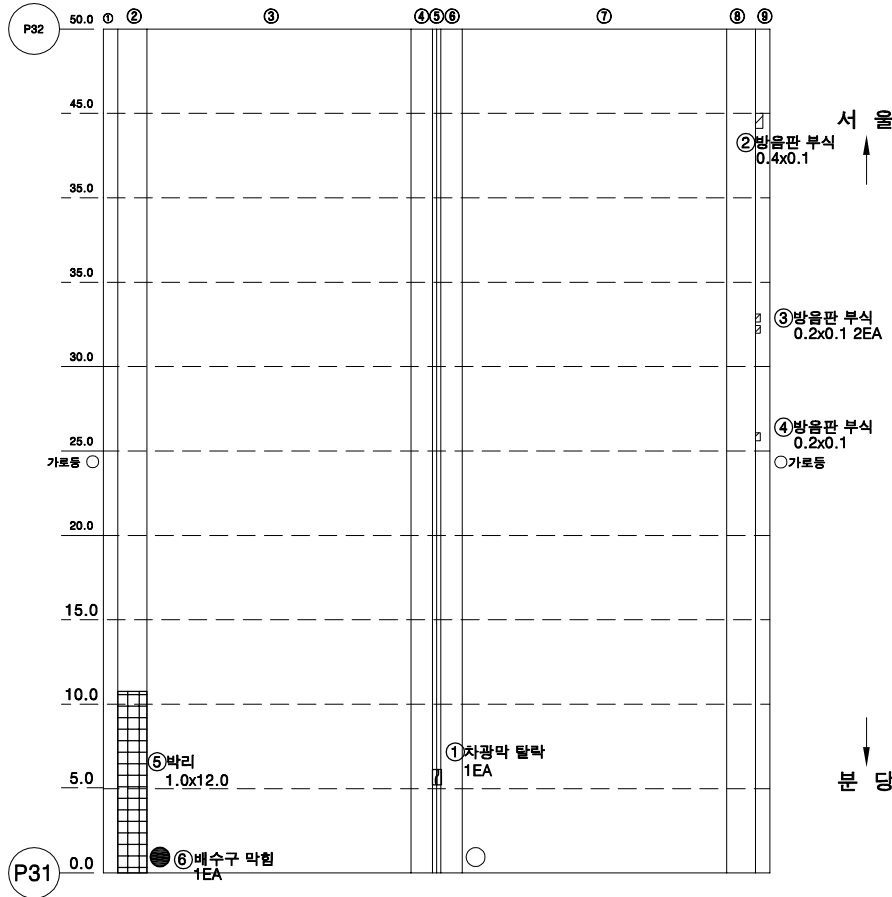
| 번호 | 손상내용 | 손상물량 | | | | | 비고 |
|---|---|---|---|---|---|---|---|
| 2 | 방음벽부식 | 0.10 | 0.40 | 0.40 | m | 1 | |
| 3 | 방음벽부식 | 0.10 | 0.20 | 0.40 | m | 2 | |
| 4 | 방음벽부식 | 0.10 | 0.20 | 0.20 | m | 1 | |

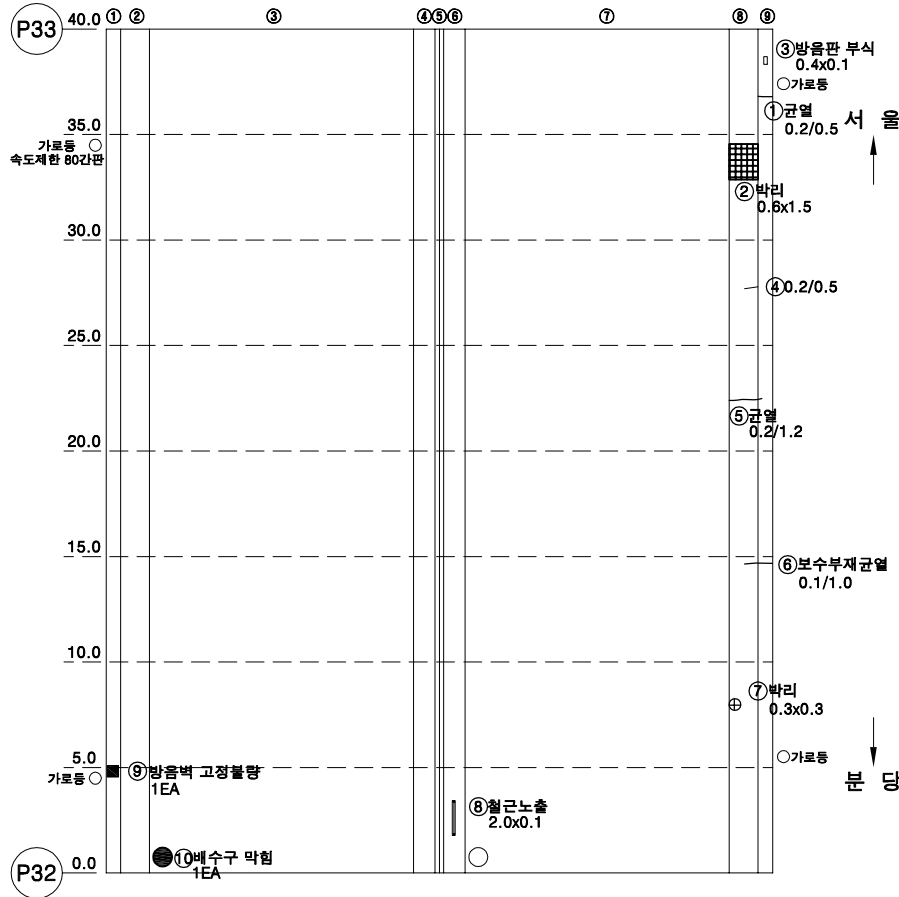
| 번호 | 손상내용 | 손상물량 | | | | | 비고 |
|---|---|---|---|---|---|---|---|
| 1 | 균열(0.2mm) | 0.20 | 0.50 | 0.50 | m | 1 | |
| 3 | 방음벽부식 | 0.10 | 0.40 | 0.40 | m | 1 | |
| 4 | 균열(0.2mm) | 0.20 | 0.50 | 0.50 | m | 1 | |
| 5 | 균열(0.2mm) | 0.20 | 1.20 | 1.20 | m | 1 | |
| 6 | 보수부재균열(0.1mm) | 0.10 | 1.00 | 1.00 | m | 1 | |

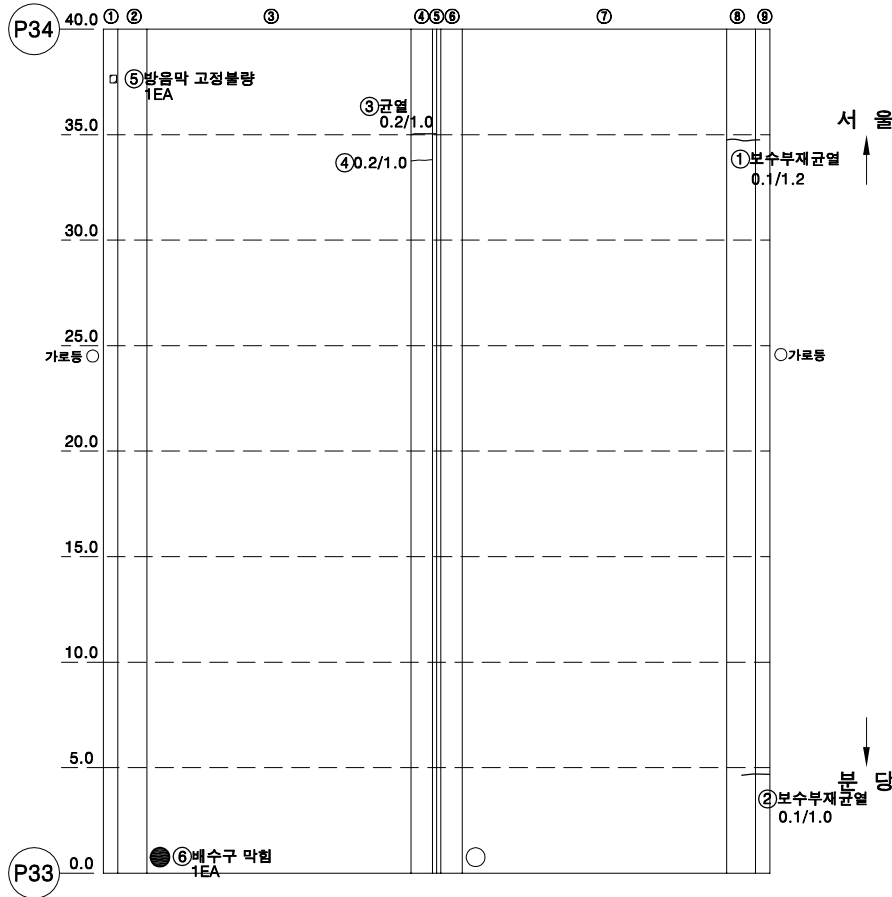
| 번호 | 손상내용 | 손상물량 | | | | | 비고 |
|---|---|---|---|---|---|---|---|
| 1 | 보수부재균열(0.1mm) | 0.10 | 1.20 | 1.20 | m | 1 | |
| 2 | 보수부재균열(0.1mm) | 0.10 | 1.00 | 1.00 | m | 1 | |
| 3 | 균열(0.2mm) | 0.20 | 1.00 | 1.00 | m | 1 | |
| 4 | 균열(0.2mm) | 0.20 | 1.00 | 1.00 | m | 1 | |

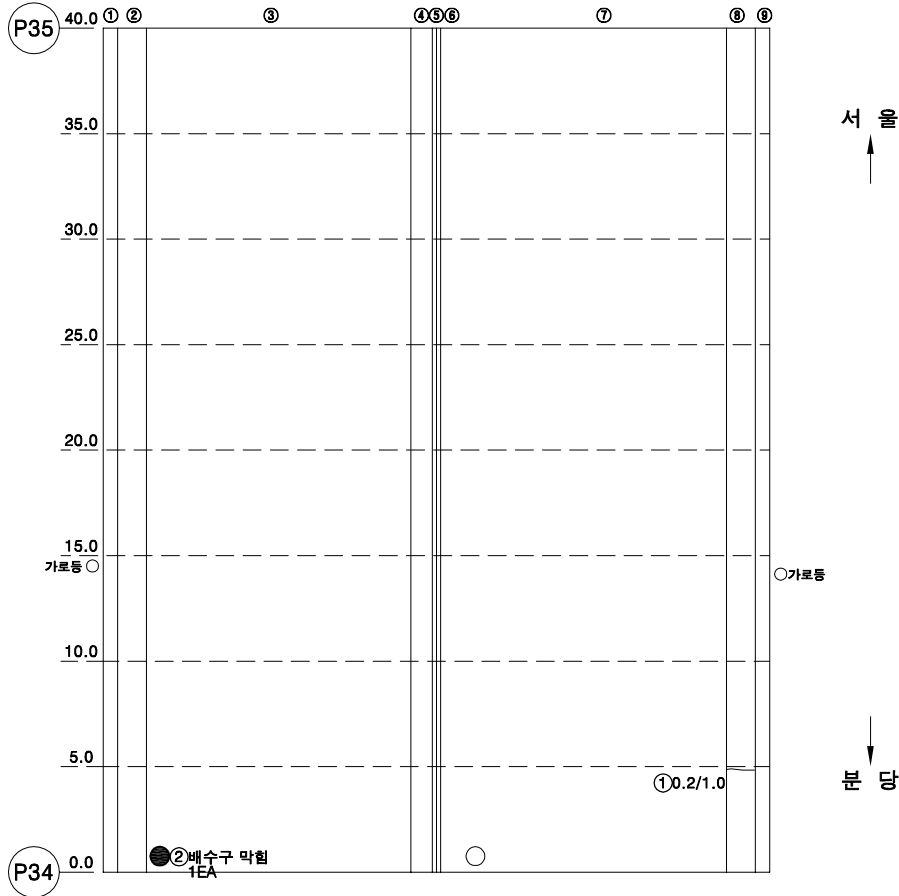
| 번호 | 손상내용 | 손상물량 | | | | | 비고 |
|---|---|---|---|---|---|---|---|
| 1 | 균열(0.2mm) | 0.20 | 1.00 | 1.00 | m | 1 | |

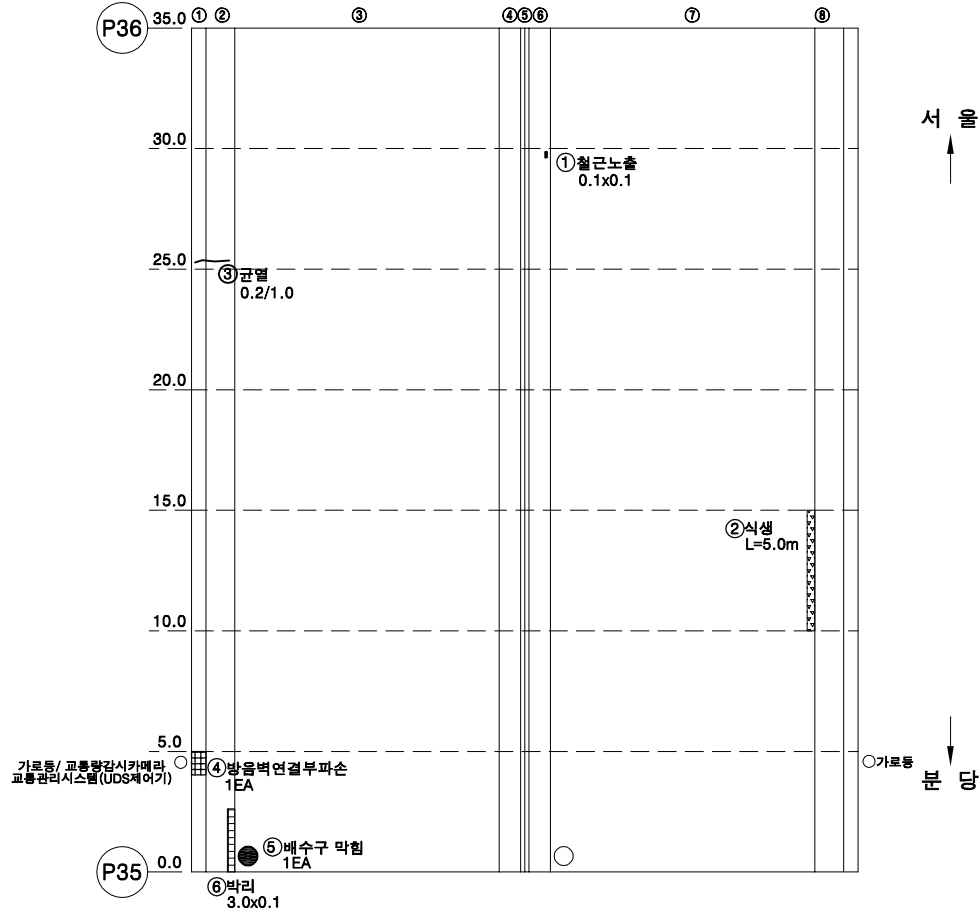
# ID : 복정고가교 본선-바닥판상면(S36)

| 번호 | 손상내용 | 손상물량 | | | | | 비고 |
|---|---|---|---|---|---|---|---|
| 3 | 균열(0.2mm) | 0.20 | 1.00 | 1.00 | m | 1 | |
