# ID : 복정고가교 본선-상행선 box외부(S1)

## 손 상 물 량 표

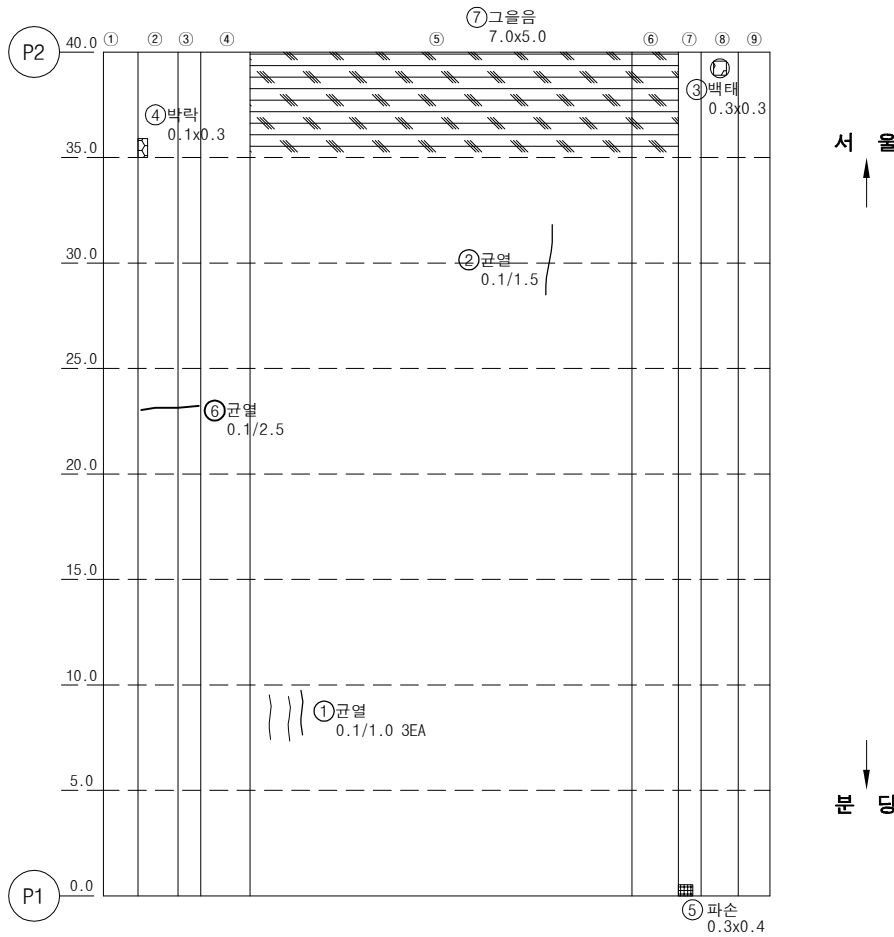
| 번호 | 손상내용 | 손상물량 | | | | | 비고 |
|---|---|---|---|---|---|---|---|
| 1 | 균열(0.1mm) | 0.10 | 1.00 | 3.00 | m | 3 | |
| 2 | 균열(0.1mm) | 0.10 | 1.50 | 1.50 | m | 1 | |
| 6 | 균열(0.1mm) | 0.10 | 2.50 | 2.50 | m | 1 | |

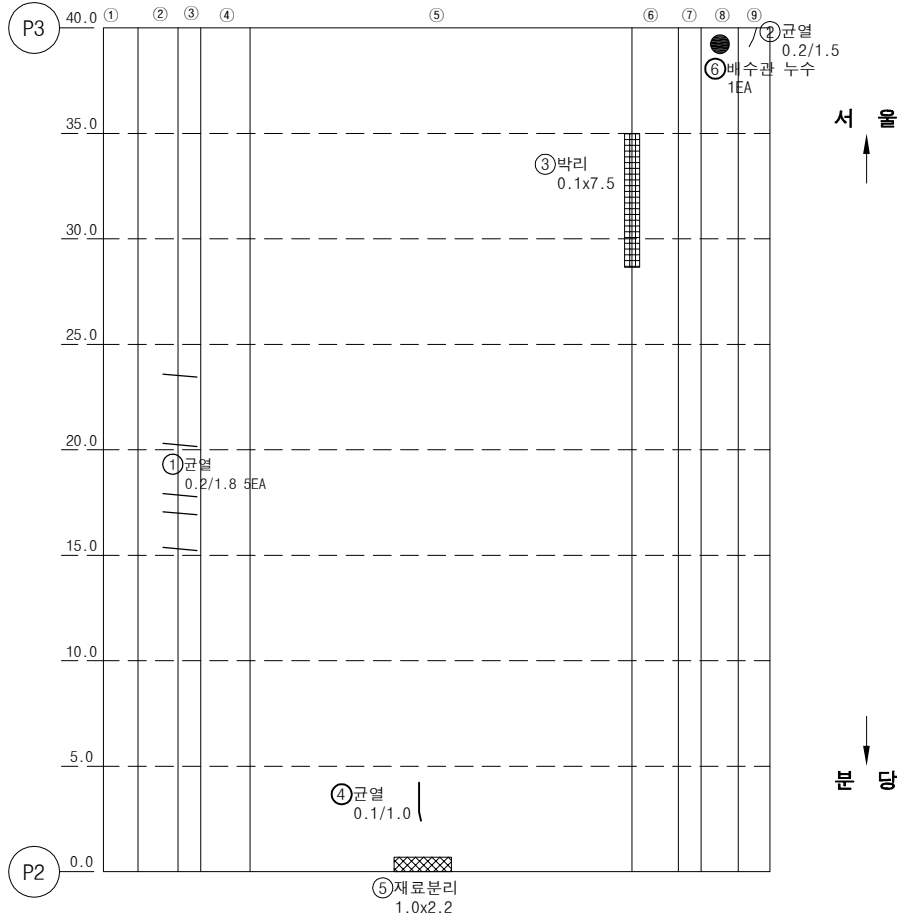
# ID : 복정고가교 본선-상행선 box외부(S3)

| 번호 | 손상내용 | 손상물량 | | | | | 비고 |
|---|---|---|---|---|---|---|---|
| 1 | 균열(0.2mm) | 0.20 | 1.80 | 9.00 | m | 5 | |
| 2 | 균열(0.2mm) | 0.20 | 1.50 | 1.50 | m | 1 | |
| 4 | 균열(0.1mm) | 0.10 | 1.00 | 1.00 | m | 1 | |
| 6 | 배수관누수 | | | 1.00 | EA | 1 | |

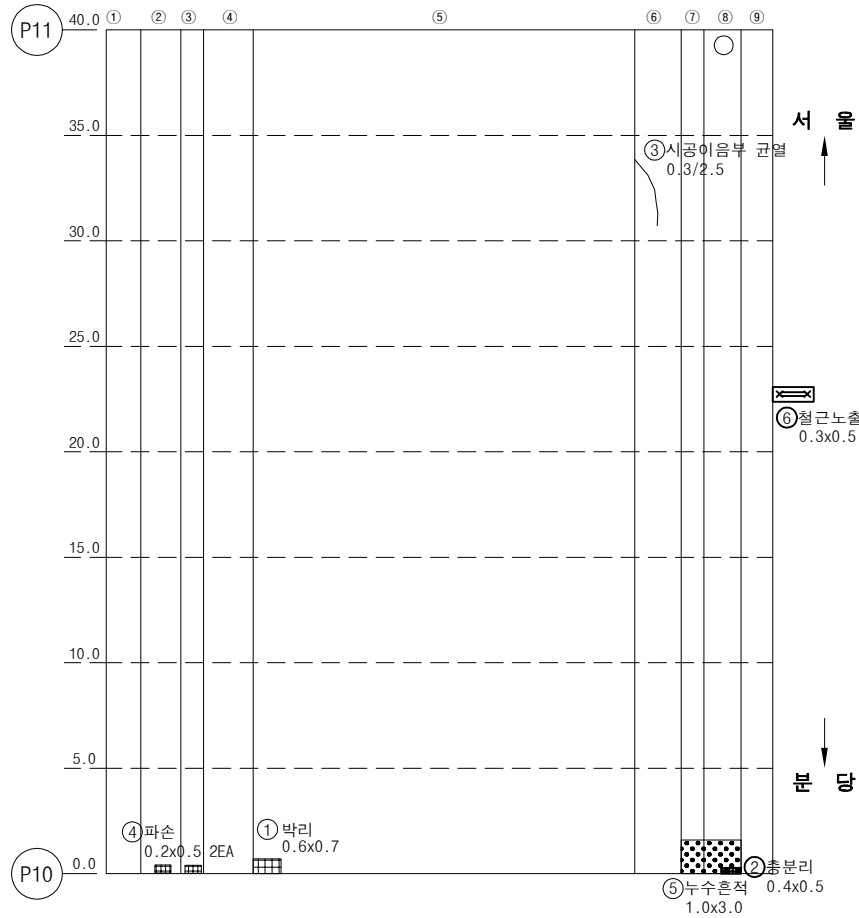
# ID : 복정고가교 본선-상행선 box외부(S11)

| 번호 | 손상내용 | 손상물량 | | | | | 비고 |
|---|---|---|---|---|---|---|---|
| 3 | 시공이음부균열 | 0.30 | 2.50 | 2.50 | m | 1 | |
| 5 | 표면오염(누수흔적) | 3.00 | 1.00 | 3.00 | m <sup>2</sup> | 1 | |

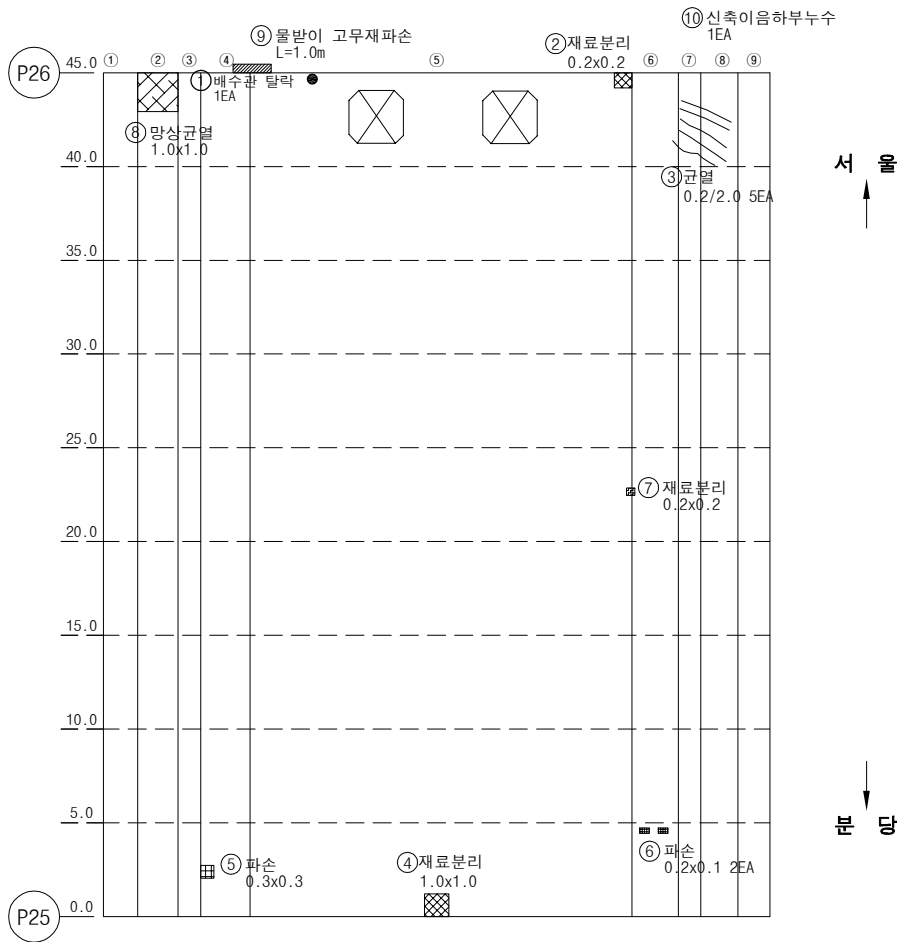
# ID : 복정고가교 본선-상행선 box외부(S26)

| 번호 | 손상내용 | 손상물량 | | | | | 비고 |
|---|---|---|---|---|---|---|---|
| 3 | 균열(0.2mm) | 0.2 | 2 | 10.00 | m | 5 | |
| 8 | 망상균열 | 1 | 1 | 1.00 | m <sup>2</sup> | 1 | |
| 10 | 신축하부누수 | | | 0.00 | EA | 1 | |

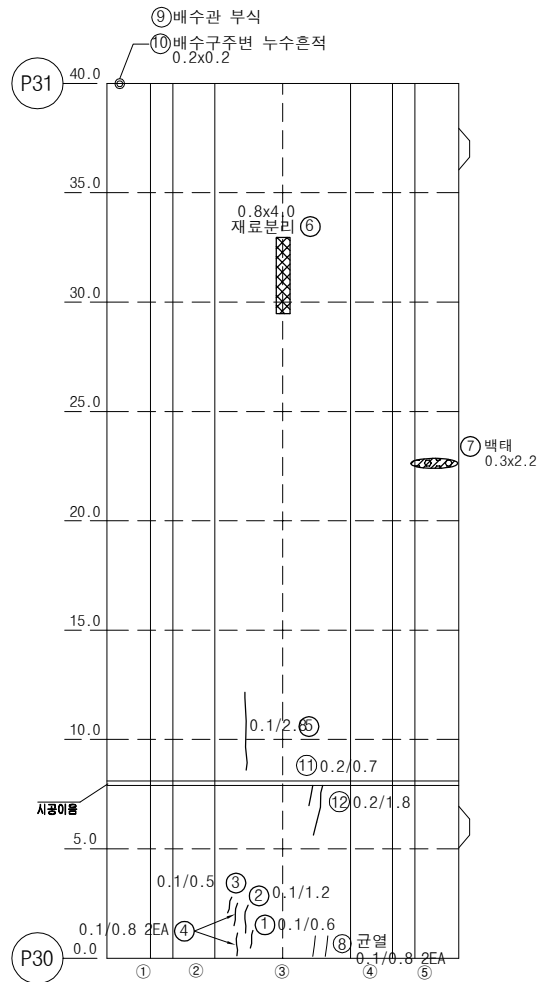
# ID : 복정고가교 본선-상행선 box외부(S31)

| 번호 | 손상내용 | 손상물량 | | | | | 비고 |
|---|---|---|---|---|---|---|---|
| 1 | 균열(0.1mm) | 0.1 | 0.6 | 0.60 | m | 1 | |
| 2 | 균열(0.1mm) | 0.1 | 1.2 | 1.20 | m | 1 | |
| 3 | 균열(0.1mm) | 0.1 | 0.5 | 0.50 | m | 1 | |
| 4 | 균열(0.1mm) | 0.1 | 0.8 | 1.60 | m | 2 | |
| 5 | 균열(0.1mm) | 0.1 | 2.8 | 2.80 | m | 1 | |
| 8 | 균열(0.1mm) | 0.1 | 0.8 | 1.60 | m | 2 | |
| 9 | 배수관부식 | | | 1 | EA | 1 | |
| 10 | 배수구주변누수흔적 | 0.2 | 0.2 | 0.04 | m <sup>2</sup> | 1 | |
| 11 | 균열(0.2mm) | 0.2 | 0.7 | 0.70 | m | 1 | |
| 12 | 균열(0.2mm) | 0.2 | 1.8 | 1.80 | m | 1 | |

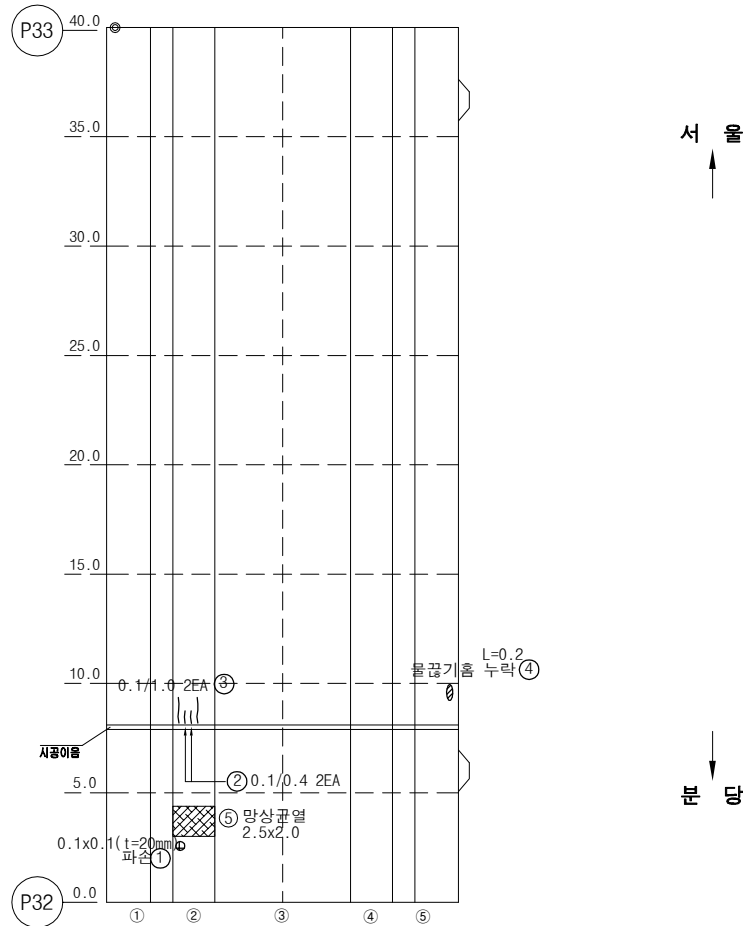
| 번호 | 손상내용 | 손상물량 | | | | | 비고 |
|---|---|---|---|---|---|---|---|
| 2 | 균열(0.1mm) | 0.1 | 0.4 | 0.80 | m | 2 | |
| 3 | 균열(0.1mm) | 0.1 | 1 | 2.00 | m | 2 | |
| 5 | 망상균열 | 2 | 2.5 | 5.00 | m <sup>2</sup> | 1 | |

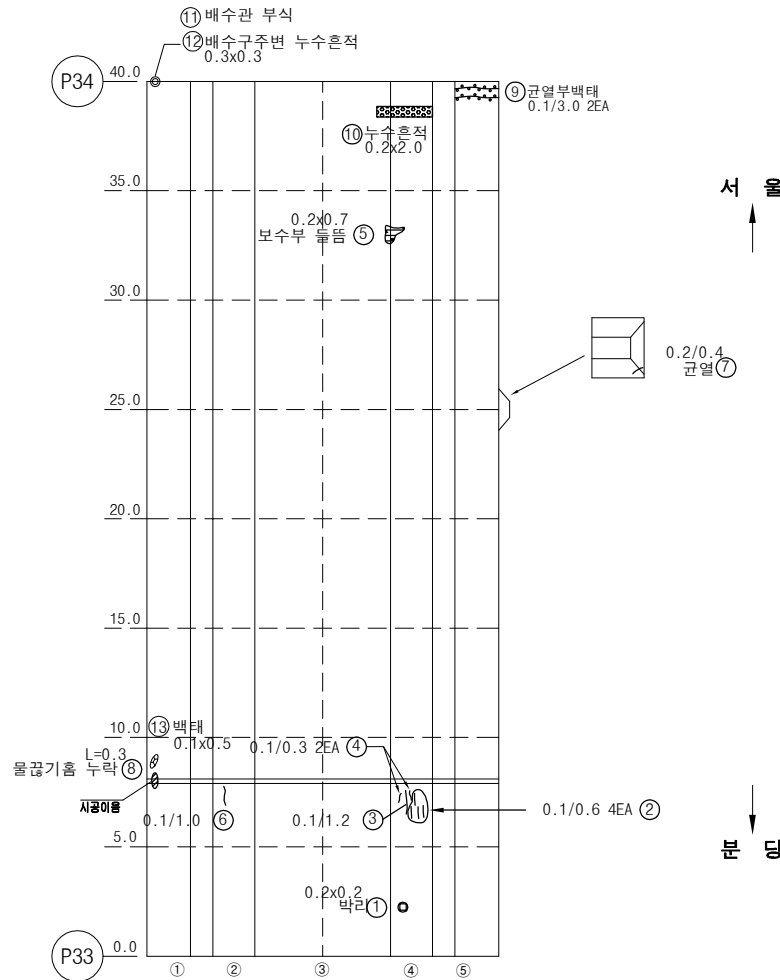
# ID : 복정고가교 본선-상행선 box외부(S34)

| 번호 | 손상내용 | 손상물량 | | | | | 비고 |
|---|---|---|---|---|---|---|---|
| 2 | 균열(0.1mm) | 0.1 | 0.6 | 2.40 | m | 4 | |
| 3 | 균열(0.1mm) | 0.1 | 1.2 | 1.20 | m | 1 | |
| 4 | 균열(0.1mm) | 0.1 | 0.3 | 0.60 | m | 2 | |
| 6 | 균열(0.1mm) | 0.1 | 1 | 1.00 | m | 1 | |
| 7 | 균열(0.2mm) | 0.2 | 0.4 | 0.40 | m | 1 | |
| 9 | 균열부백태 | 0.1 | 3 | 6.00 | m | 2 | |
| 10 | 누수흔적 | 2 | 0.2 | 0.40 | m <sup>2</sup> | 1 | |
| 11 | 배수관부식 | | | 1 | EA | 1 | |
| 12 | 배수관 주변 누수흔적 | 0.3 | 0.3 | 0.09 | m <sup>2</sup> | 1 | |

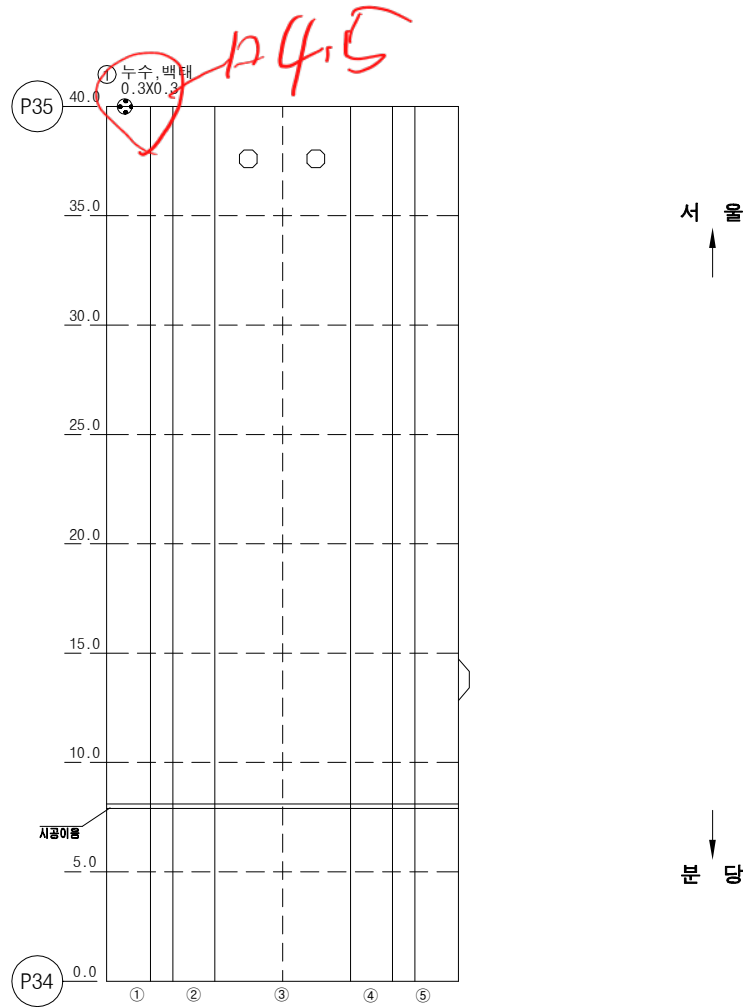
# ID : 복정고가교 본선-상행선 box외부(S35)

| 번호 | 손상내용 | 손상물량 | | | | | 비고 |
|---|---|---|---|---|---|---|---|
| 1 | 누수, 백태 | 0.3 | 0.3 | 0.09 | m² | 1 | |

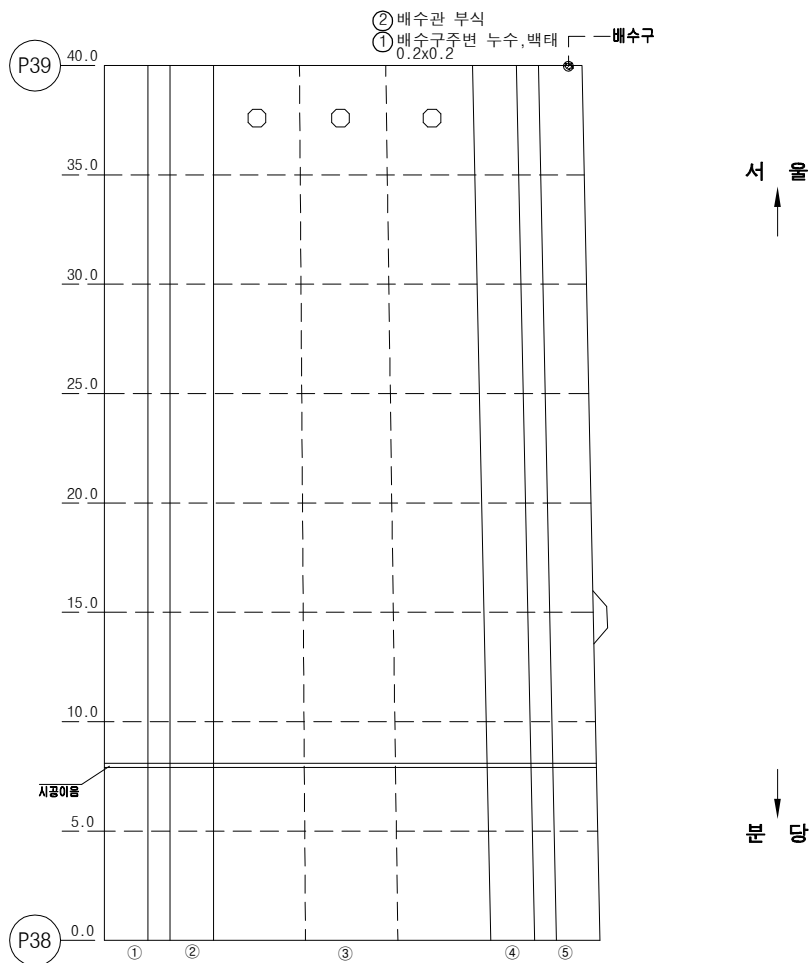
# ID : 복정고가교 본선-상행선 box외부(S39)

| 번호 | 손상내용 | 손상물량 | | | | | 비고 |
|---|---|---|---|---|---|---|---|
| 1 | 배수구 주변 누수 흔적, 백태 | 0.2 | 0.2 | 0.04 | m <sup>2</sup> | 1 | |
| 2 | 배수관 부식 | | | 1 | EA | 1 | |
