# ID : 복정고가교 본선-상행선 box외부(S1)

## 손 상 물 량 표

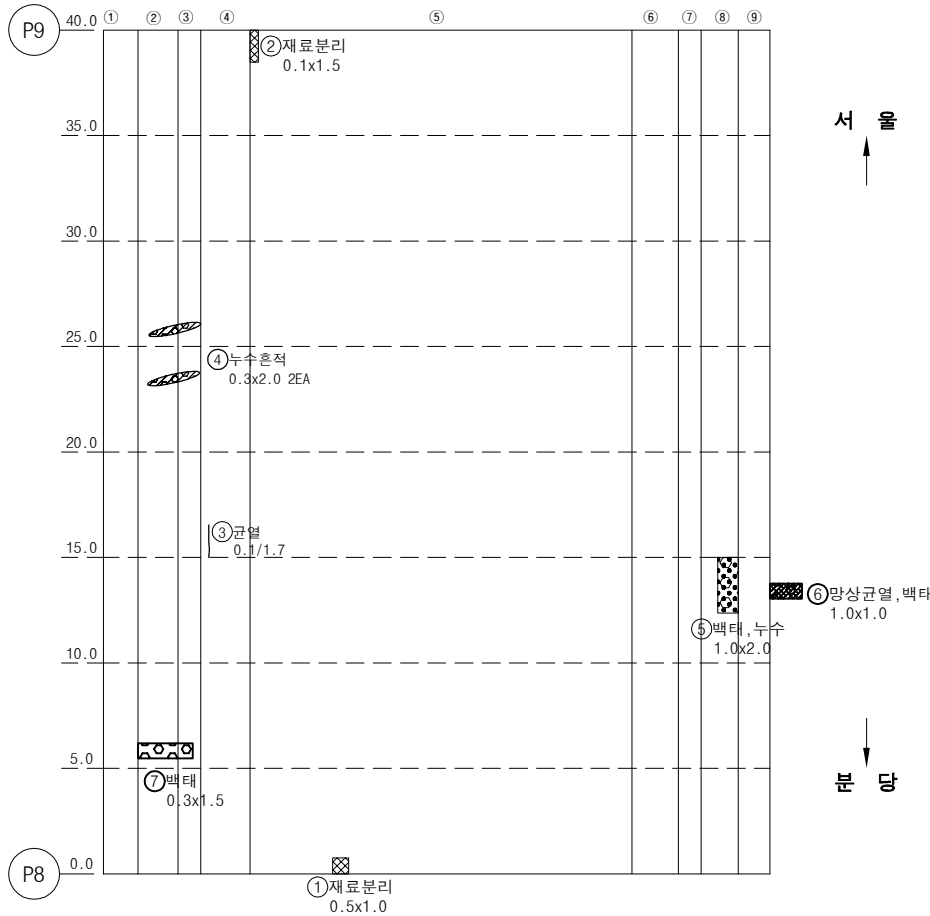
| 번호 | 손상내용 | 손상물량 | | | | | 비고 |
|---|---|---|---|---|---|---|---|
| 3 | 균열(0.1mm) | 0.10 | 1.70 | 1.70 | m | 1 | |
| 4 | 표면오염(누수흔적) | 0.30 | 2.00 | 1.20 | m <sup>2</sup> | 2 | |
| 5 | 누수, 백태 | 2.00 | 1.00 | 2.00 | m <sup>2</sup> | 1 | |
| 6 | 망상균열, 백태 | 1.00 | 1.00 | 1.00 | m <sup>2</sup> | 1 | |

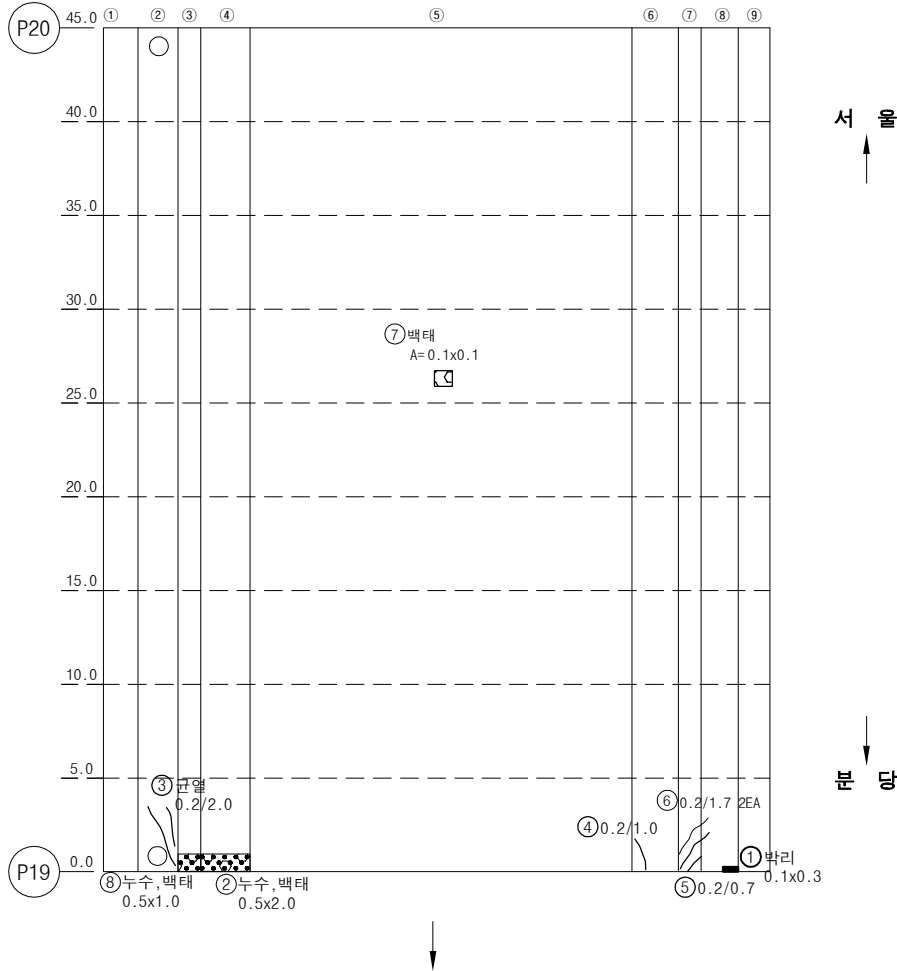
| 번호 | 손상내용 | 손상물량 | | | | | 비고 |
|---|---|---|---|---|---|---|---|
| 2 | 누수, 백태 | 0.5 | 3 | 1.50 | m <sup>2</sup> | 1 | |
| 3 | 균열(0.2mm) | 0.2 | 2 | 2.00 | m | 1 | |
| 4 | 균열(0.2mm) | 0.2 | 1 | 1.00 | m | 1 | |
| 5 | 균열(0.2mm) | 0.2 | 0.7 | 0.70 | m | 1 | |
| 6 | 균열(0.2mm) | 0.2 | 1.7 | 3.40 | m | 2 | |
| 8 | 누수, 백태 | 0.5 | 1 | 0.50 | m <sup>2</sup> | 1 | |

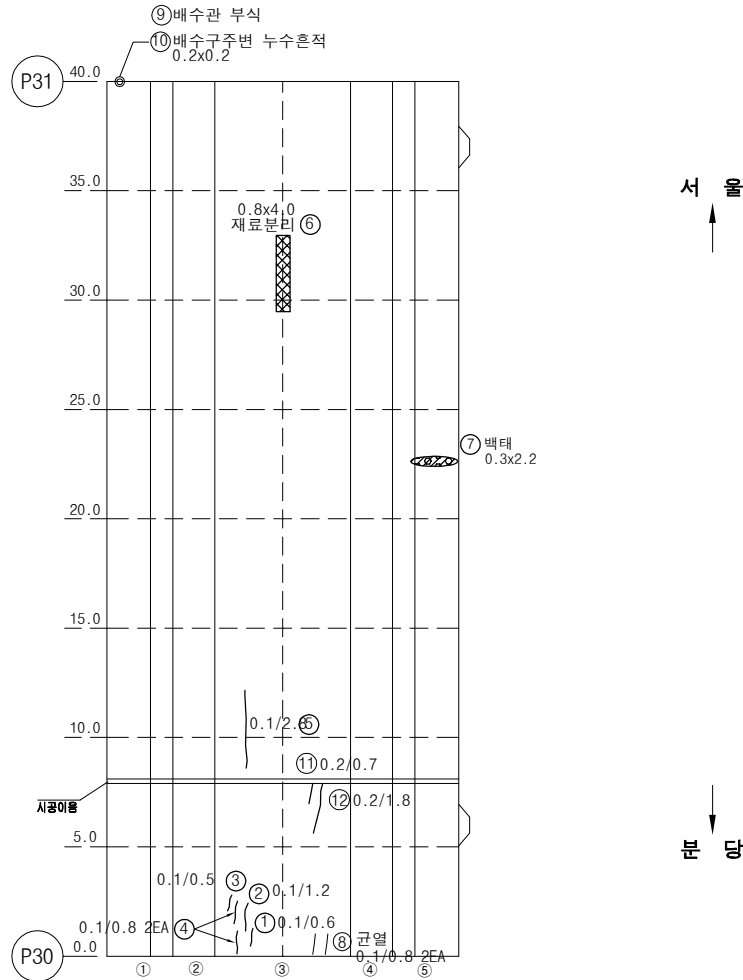
# ID : 복정고가교 본선-상행선 box외부(S31)

| 번호 | 손상내용 | 손상물량 | | | | | 비고 |
|---|---|---|---|---|---|---|---|
| 1 | 균열(0.1mm) | 0.1 | 0.6 | 0.60 | m | 1 | |
| 2 | 균열(0.1mm) | 0.1 | 1.2 | 1.20 | m | 1 | |
| 3 | 균열(0.1mm) | 0.1 | 0.5 | 0.50 | m | 1 | |
| 4 | 균열(0.1mm) | 0.1 | 0.8 | 1.60 | m | 2 | |
| 5 | 균열(0.1mm) | 0.1 | 2.8 | 2.80 | m | 1 | |
| 8 | 균열(0.1mm) | 0.1 | 0.8 | 1.60 | m | 2 | |
| 9 | 배수관부식 | | | 1 | EA | 1 | |
| 10 | 배수구주변누수흔적 | 0.2 | 0.2 | 0.04 | m <sup>2</sup> | 1 | |
| 11 | 균열(0.2mm) | 0.2 | 0.7 | 0.70 | m | 1 | |
| 12 | 균열(0.2mm) | 0.2 | 1.8 | 1.80 | m | 1 | |

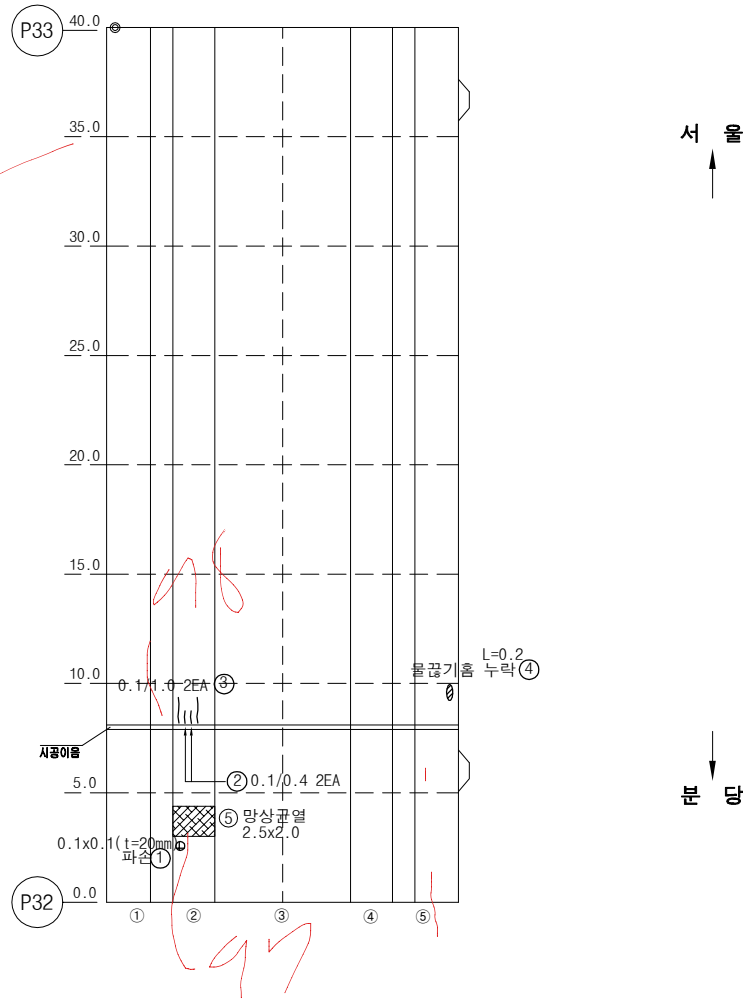
| 번호 | 손상내용 | 손상물량 | | | | | 비고 |
|---|---|---|---|---|---|---|---|
| 2 | 균열(0.1mm) | 0.1 | 0.4 | 0.80 | m | 2 | |
| 3 | 균열(0.1mm) | 0.1 | 1 | 2.00 | m | 2 | |
| 5 | 망상균열 | 2 | 2.5 | 5.00 | m² | 1 | |

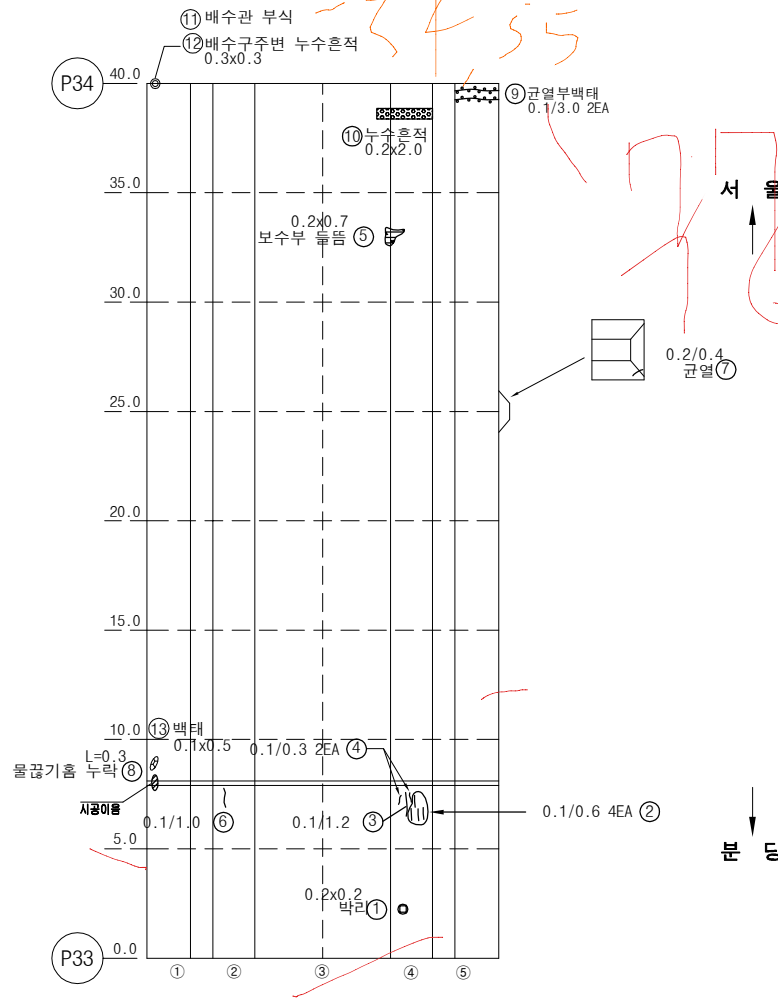
| 번호 | 손상내용 | 손상물량 | | | | | 비고 |
|---|---|---|---|---|---|---|---|
| 2 | 균열(0.1mm) | 0.1 | 0.6 | 2.40 | m | 4 | |
| 3 | 균열(0.1mm) | 0.1 | 1.2 | 1.20 | m | 1 | |
| 4 | 균열(0.1mm) | 0.1 | 0.3 | 0.60 | m | 2 | |
| 6 | 균열(0.1mm) | 0.1 | 1 | 1.00 | m | 1 | |
| 7 | 균열(0.2mm) | 0.2 | 0.4 | 0.40 | m | 1 | |
| 9 | 균열부백태 | 0.1 | 3 | 6.00 | m | 2 | |
| 10 | 누수흔적 | 2 | 0.2 | 0.40 | m² | 1 | |
| 11 | 배수관부식 | | | 1 | EA | 1 | |
| 12 | 배수관주변누수흔적 | 0.3 | 0.3 | 0.09 | m² | 1 | |

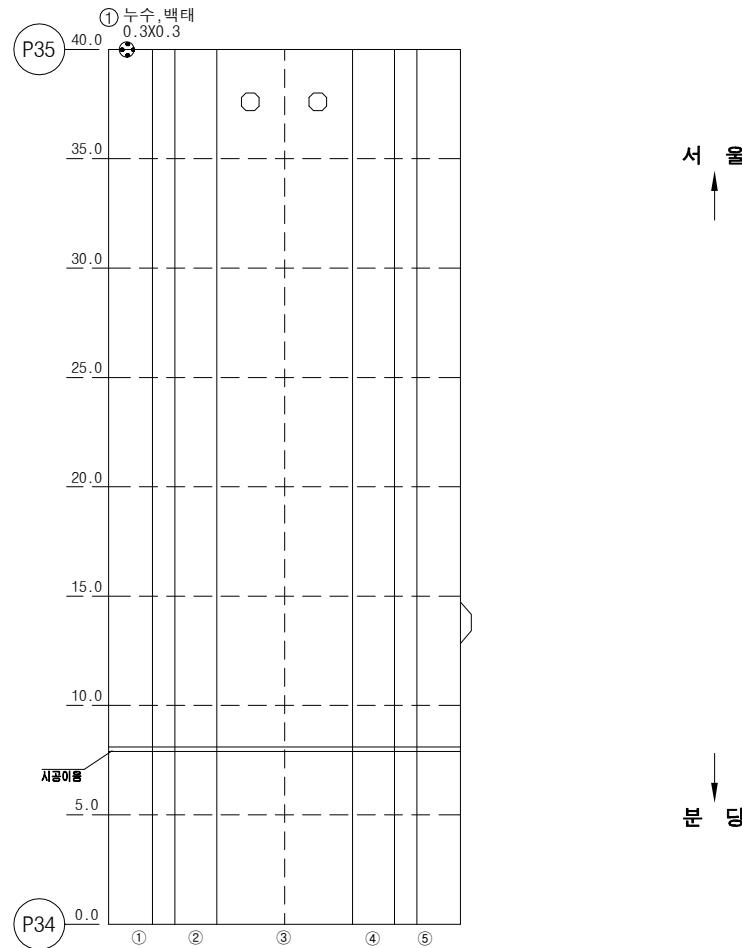
| 번호 | 손상내용 | 손상물량 | | | | | 비고 |
|---|---|---|---|---|---|---|---|
| 1 | 누수, 백태 | 0.3 | 0.3 | 0.09 | m <sup>2</sup> | 1 | |

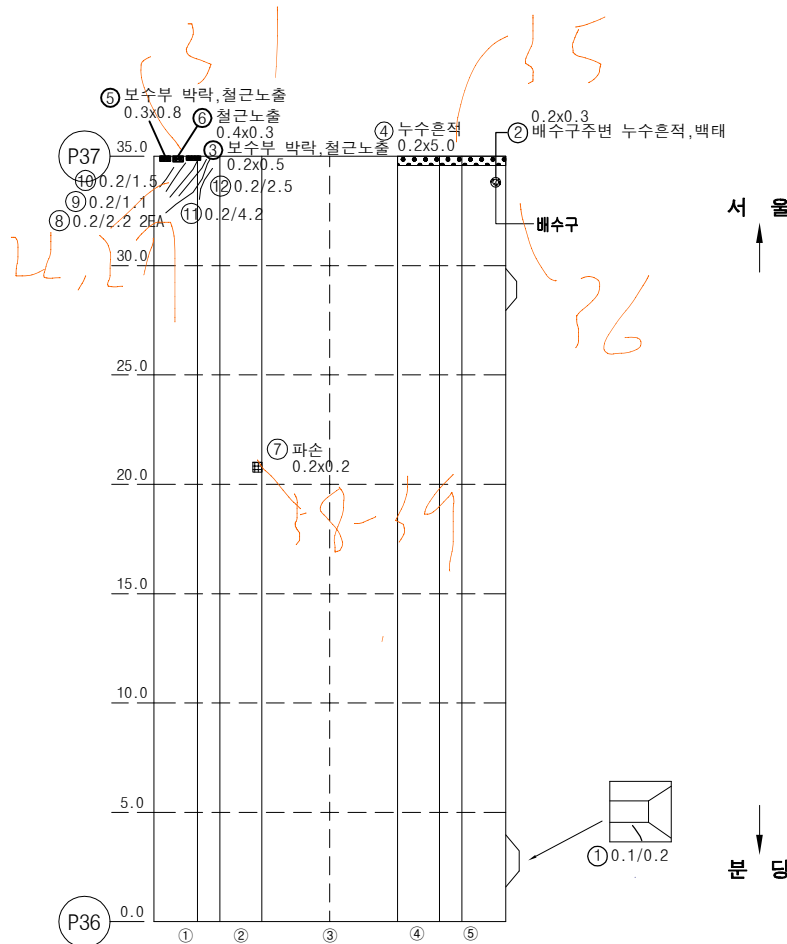
| 번호 | 손상내용 | 손상물량 | | | | | 비고 |
|---|---|---|---|---|---|---|---|
| 1 | 균열(0.1mm) | 0.1 | 0.2 | 0.20 | m | 1 | |
| 2 | 배수구 주변 누수흔적, 백태 | 0.2 | 0.3 | 0.06 | m <sup>2</sup> | 1 | |
| 4 | 누수흔적 | 0.2 | 5 | 1.00 | m <sup>2</sup> | 1 | |
| 8 | 균열(0.2mm) | 0.2 | 2.2 | 4.40 | m | 2 | |
| 9 | 균열(0.2mm) | 0.2 | 1.1 | 1.10 | m | 1 | |
