# ID : 복정고가교 본선-상행선 box외부(S1)

## 손상물량표

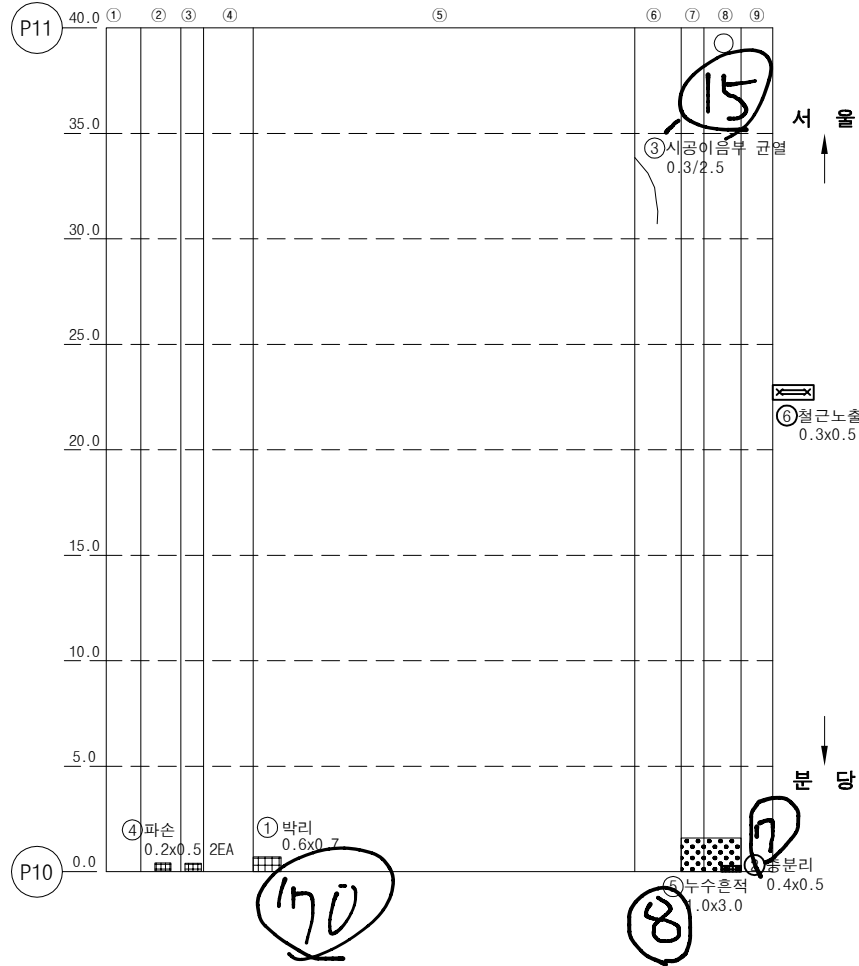
ID : 복정고가교 본선-상행선 box외부(S11)

| 번호 | 손상내용 | 손상물량 | | | | | 비고 |
|---|---|---|---|---|---|---|---|
| 3 | 시공이음부균열 | 0.30 | 2.50 | 2.50 | m | 1 | |
| 5 | 표면오염(누수흔적) | 3.00 | 1.00 | 3.00 | m <sup>2</sup> | 1 | |

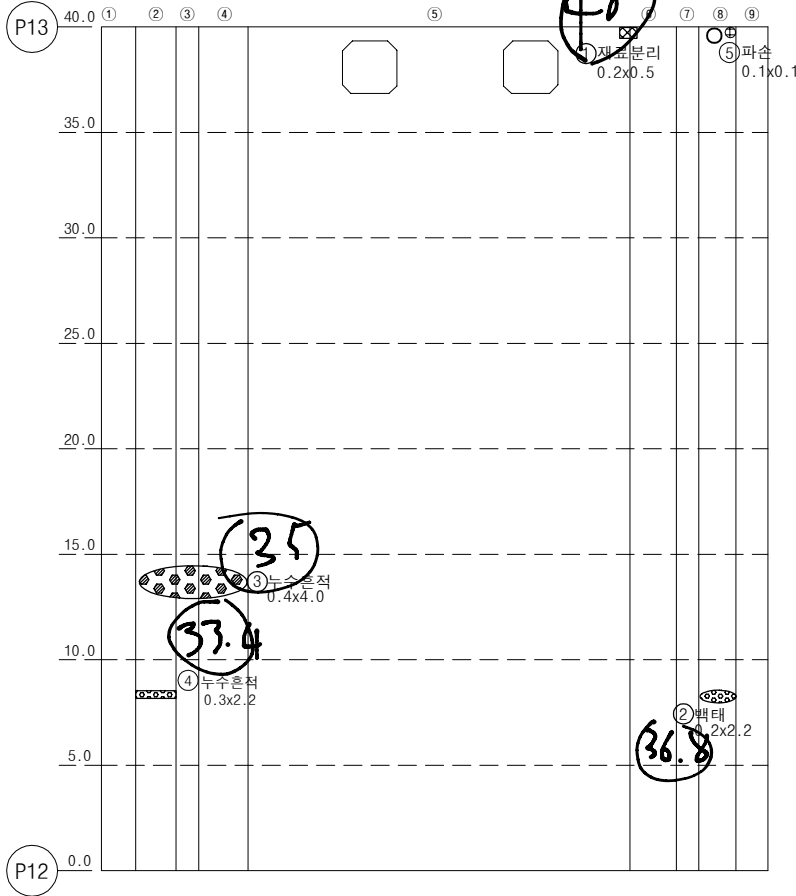
| 용역명 | | 2023년 하반기 복정고가교 정밀안전진단 용역 | | | | | |
|---|---|---|---|---|---|---|--|
| | 누수, 변색 | 배수구 | 포장외 요철 | 기타 | 도면번호 | 143 | |

| 번호 | 손상내용 | 손상물량 | | | | | 비고 |
|---|---|---|---|---|---|---|---|
| 3 | 표면오염(누수흔적) | 0.40 | 4.00 | 1.60 | m <sup>2</sup> | 1 | |
| 4 | 표면오염(누수흔적) | 0.30 | 2.20 | 0.66 | m <sup>2</sup> | 1 | |

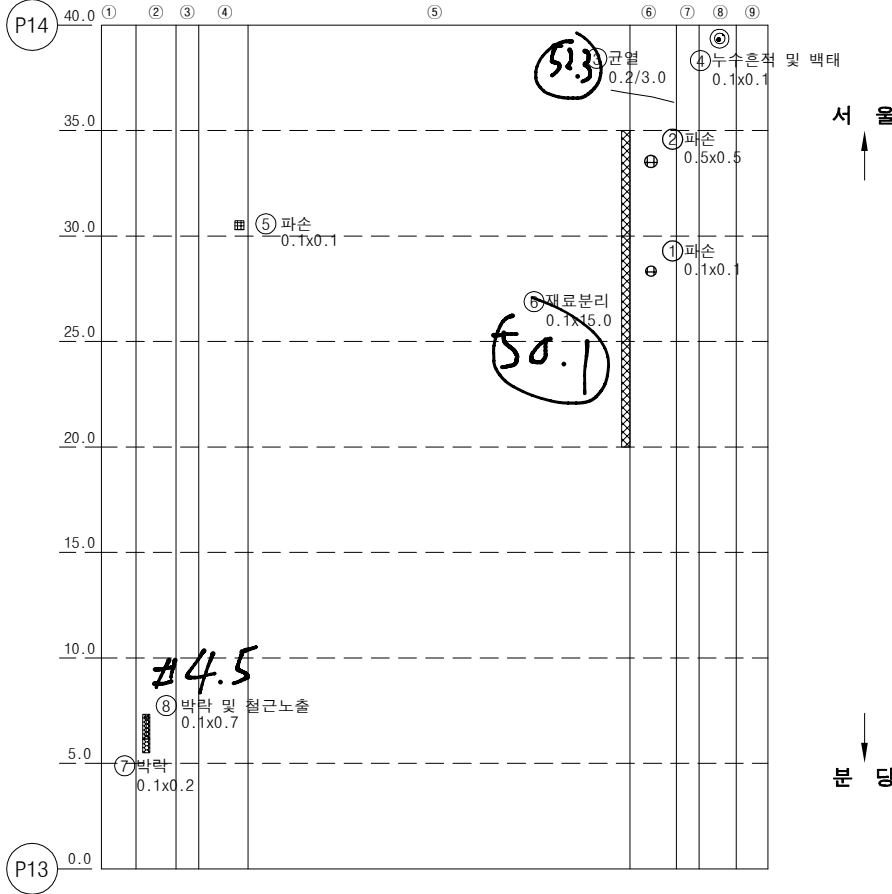
| 용역명 | | 2023년 하반기 복정고가교 정밀안전진단 용역 | | | | | |
|---|---|---|---|---|---|---|--|
| | 누수, 변색 | 배수구 | 포장파괴 및 요철 | 기타 | 도면번호 | 144 | |

| 번호 | 손상내용 | 손상물량 | | | | | 비고 |
|---|---|---|---|---|---|---|---|
| 3 | 균열(0.2mm) | 0.20 | 3.00 | 3.00 | m | 1 | |
| 4 | 배수관 주변 누수 흔적 및 백태 | 0.10 | 0.10 | 0.01 | m <sup>2</sup> | 1 | |

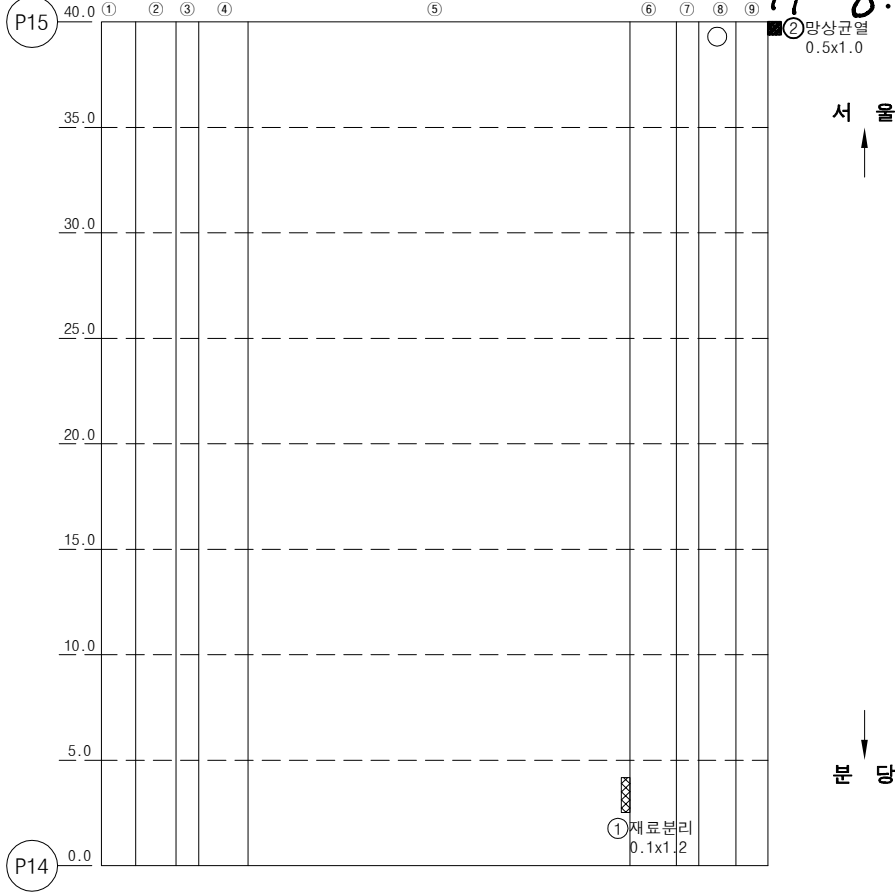
ID : 복정고가교 본선-상행선 box외부(S15)

| 번호 | 손상내용 | 손상물량 | | | | | 비고 |
|---|---|---|---|---|---|---|---|
| 2 | 망상균열 | 0.50 | 1.00 | 0.50 | m <sup>2</sup> | 1 | |

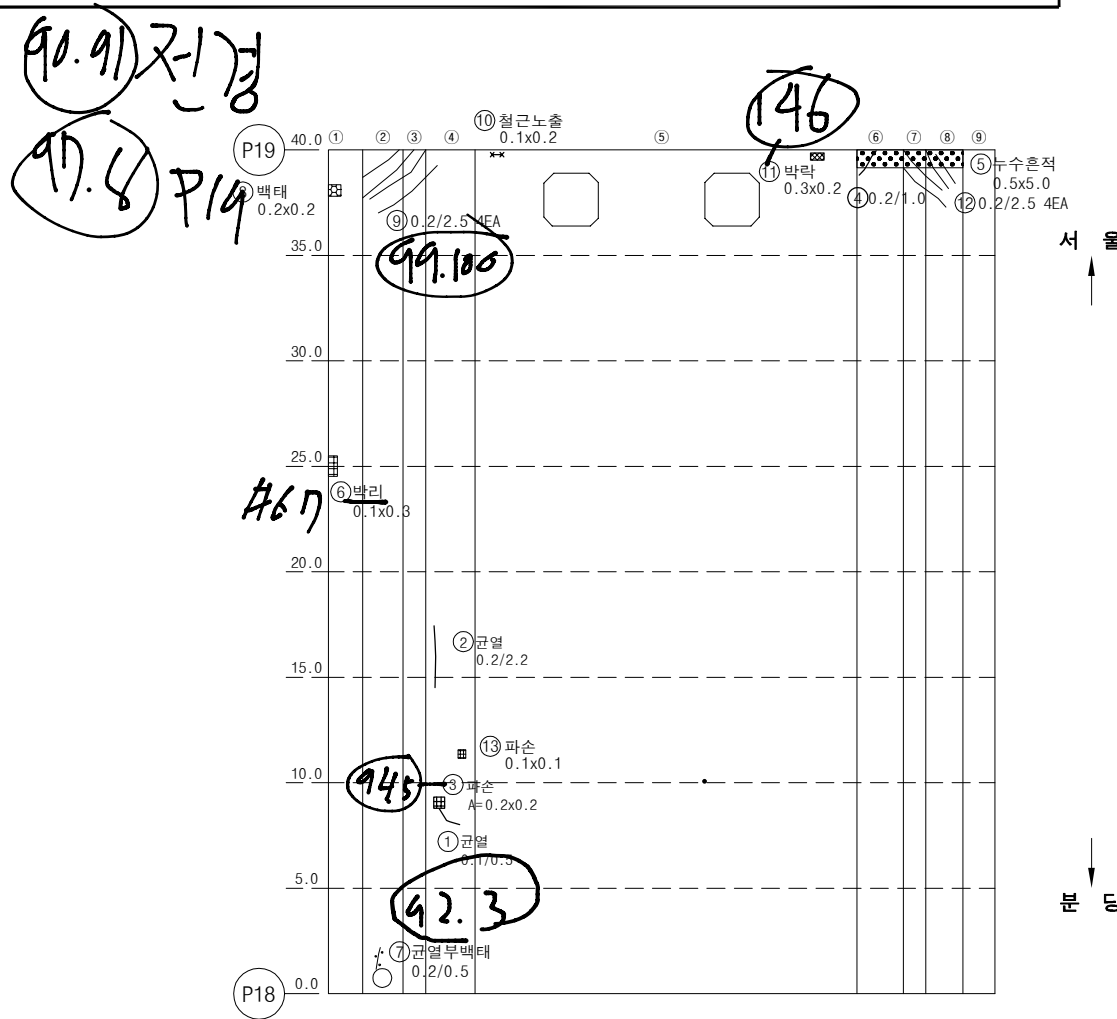
| 용역명 | | 2023년 하반기 복정고가교 정밀안전진단 용역 | | | | | |
|---|---|---|---|---|---|---|--|
| | ⑬ 누수, 변색 | ⑭ 배수구 | ⑮ 포장의 요철 | ⑯ 기타 | 도면번호 | 149 | |

| 번호 | 손상내용 | 손상물량 | | | | | 비고 |
|---|---|---|---|---|---|---|---|
| 1 | 균열(0.1mm) | 0.1 | 0.5 | 0.50 | m | 1 | |
| 2 | 균열(0.2mm) | 0.2 | 2.2 | 2.20 | m | 1 | |
| 4 | 균열(0.2mm) | 0.2 | 1 | 1.00 | m | 1 | |
| 5 | 표면오염(누수흔적) | 0.5 | 5 | 2.50 | m <sup>2</sup> | 1 | |
| 7 | 균열부백태 | 0.2 | 0.5 | 0.50 | m | 1 | |
| 9 | 균열(0.2mm) | 0.2 | 2.5 | 10.00 | m | 4 | |
| 12 | 균열(0.2mm) | 0.2 | 2.5 | 10.00 | m | 4 | |

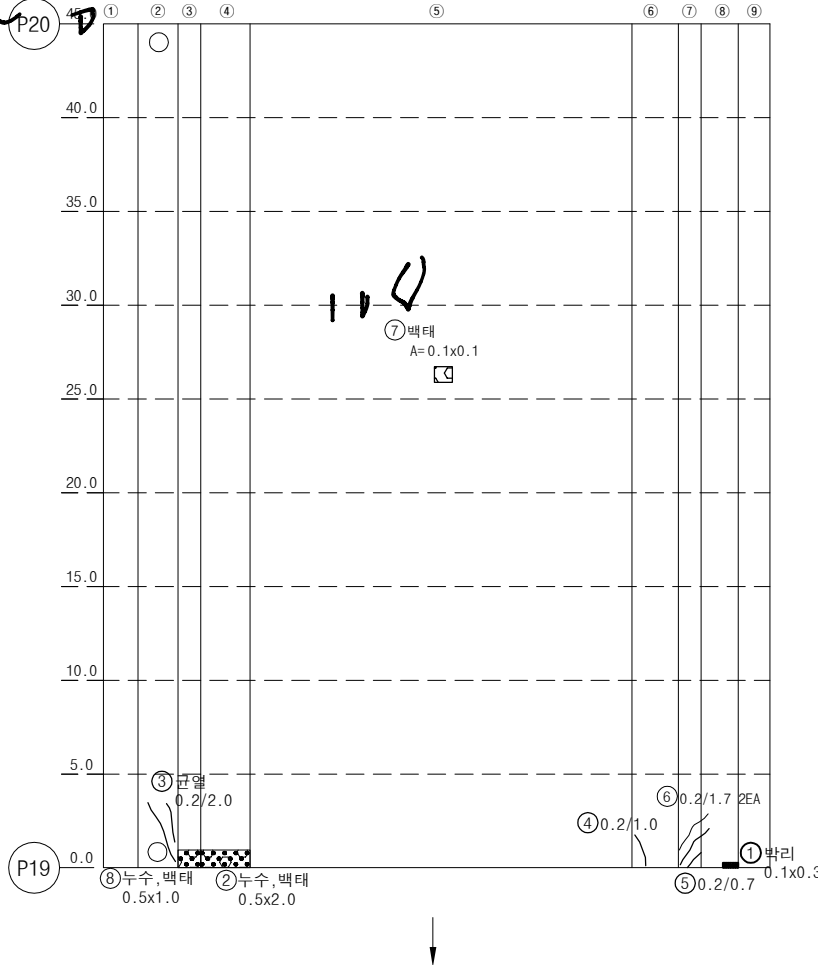
| 용역명 | | 2023년 하반기 복정고가교 정밀안전진단 용역 | | | | | |
|---|--|---|--|---|--|---|---|
| | | 누수, 변색 | | 배수구 | | 도면번호 | 150 |

| 번호 | 손상내용 | 손상물량 | | | | | 비고 |
|---|---|---|---|---|---|---|---|
| 2 | 누수, 백태 | 0.5 | 3 | 1.50 | m <sup>2</sup> | 1 | |
| 3 | 균열(0.2mm) | 0.2 | 2 | 2.00 | m | 1 | |
| 4 | 균열(0.2mm) | 0.2 | 1 | 1.00 | m | 1 | |
| 5 | 균열(0.2mm) | 0.2 | 0.7 | 0.70 | m | 1 | |
| 6 | 균열(0.2mm) | 0.2 | 1.7 | 3.40 | m | 2 | |
| 8 | 누수, 백태 | 0.5 | 1 | 0.50 | m <sup>2</sup> | 1 | |

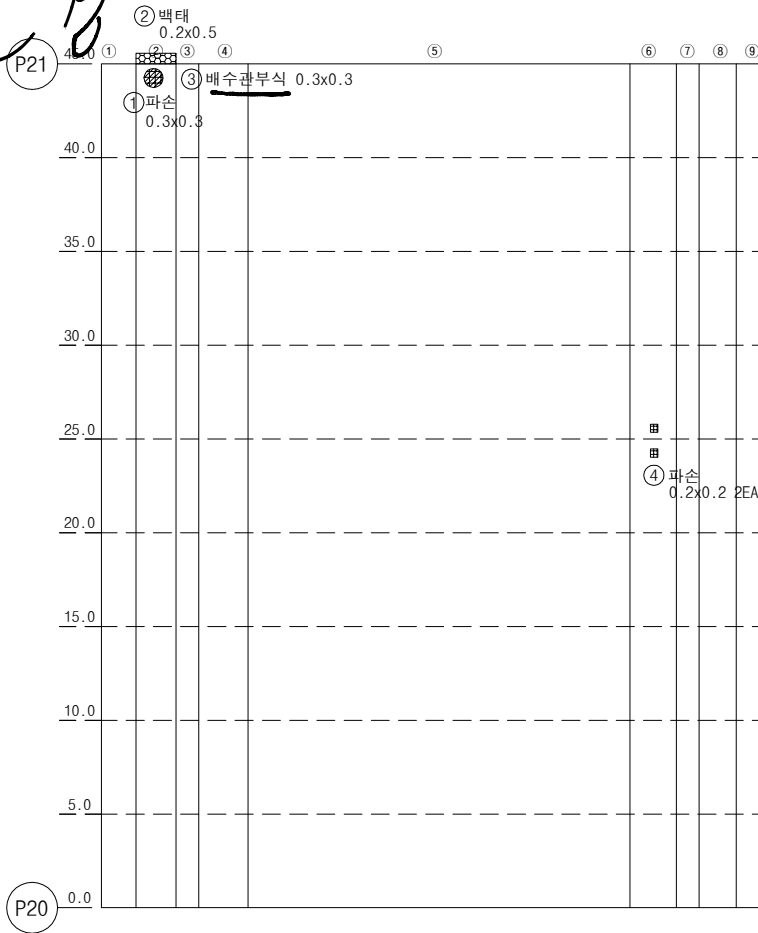
| 용역명 | | 2023년 하반기 복정고가교 정밀안전진단 용역 | | | | | |
|---|---|---|---|---|---|---|--|
| | 누수, 변색 | 배수구 | 포장외 요철 | 기타 | 도면번호 | 151 | |

| 번호 | 손상내용 | 손상물량 | | | | | 비고 |
|---|---|---|---|---|---|---|---|
| 3 | 배수관부식 | 0.3 | 0.3 | 1 | EA | 1 | |

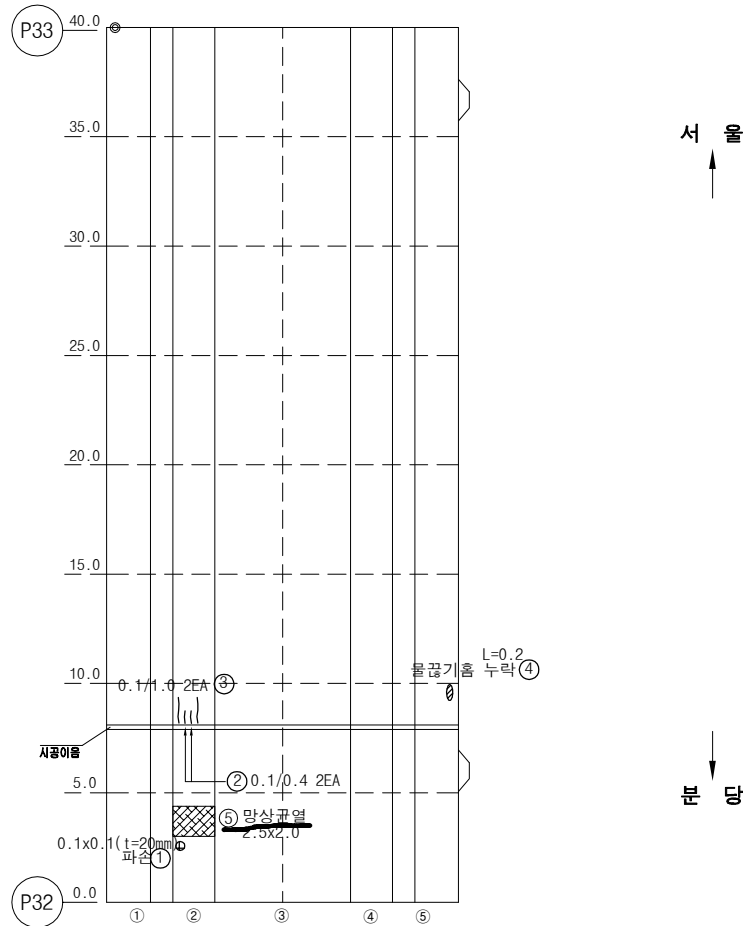
| 번호 | 손상내용 | 손상물량 | | | | | 비고 |
|---|---|---|---|---|---|---|---|
| 2 | 균열(0.1mm) | 0.1 | 0.4 | 0.80 | m | 2 | |
| 3 | 균열(0.1mm) | 0.1 | 1 | 2.00 | m | 2 | |
| 5 | 망상균열 | 2 | 2.5 | 5.00 | m² | 1 | |

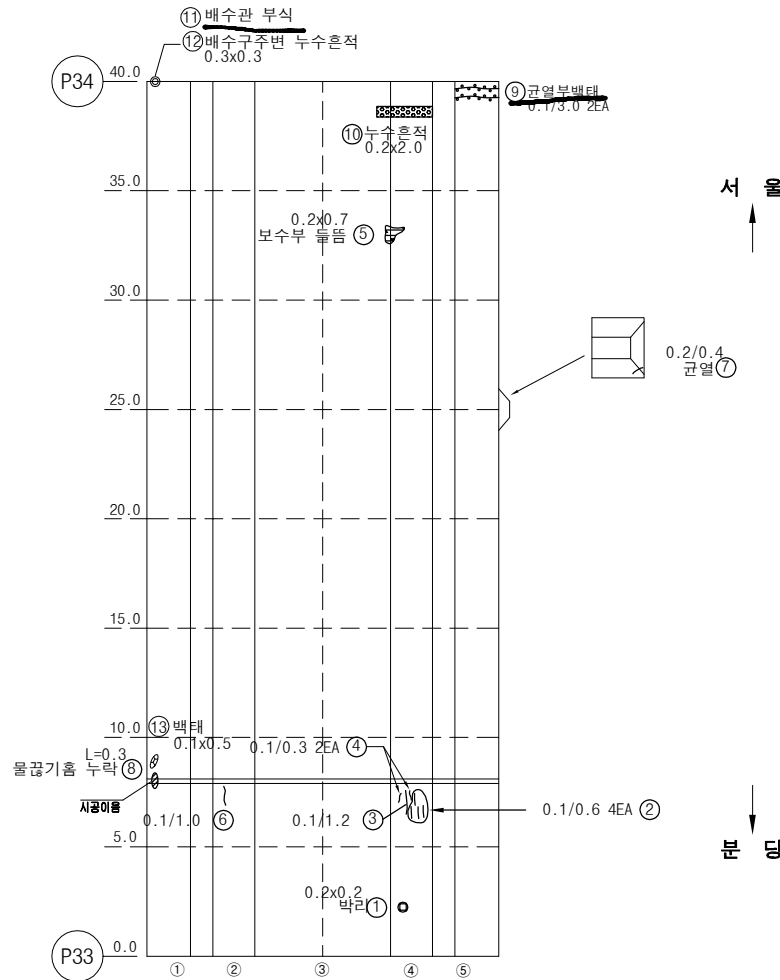
# ID : 복정고가교 본선-상행선 box외부(S34)

| 번호 | 손상내용 | 손상물량 | | | | | 비고 |
|---|---|---|---|---|---|---|---|
| 2 | 균열(0.1mm) | 0.1 | 0.6 | 2.40 | m | 4 | |
| 3 | 균열(0.1mm) | 0.1 | 1.2 | 1.20 | m | 1 | |
| 4 | 균열(0.1mm) | 0.1 | 0.3 | 0.60 | m | 2 | |
| 6 | 균열(0.1mm) | 0.1 | 1 | 1.00 | m | 1 | |
| 7 | 균열(0.2mm) | 0.2 | 0.4 | 0.40 | m | 1 | |
| 9 | 균열부백태 | 0.1 | 3 | 6.00 | m | 2 | |
| 10 | 누수흔적 | 2 | 0.2 | 0.40 | m² | 1 | |
| 11 | 배수관부식 | | | 1 | EA | 1 | |
| 12 | 배수관주변누수흔적 | 0.3 | 0.3 | 0.09 | m² | 1 | |

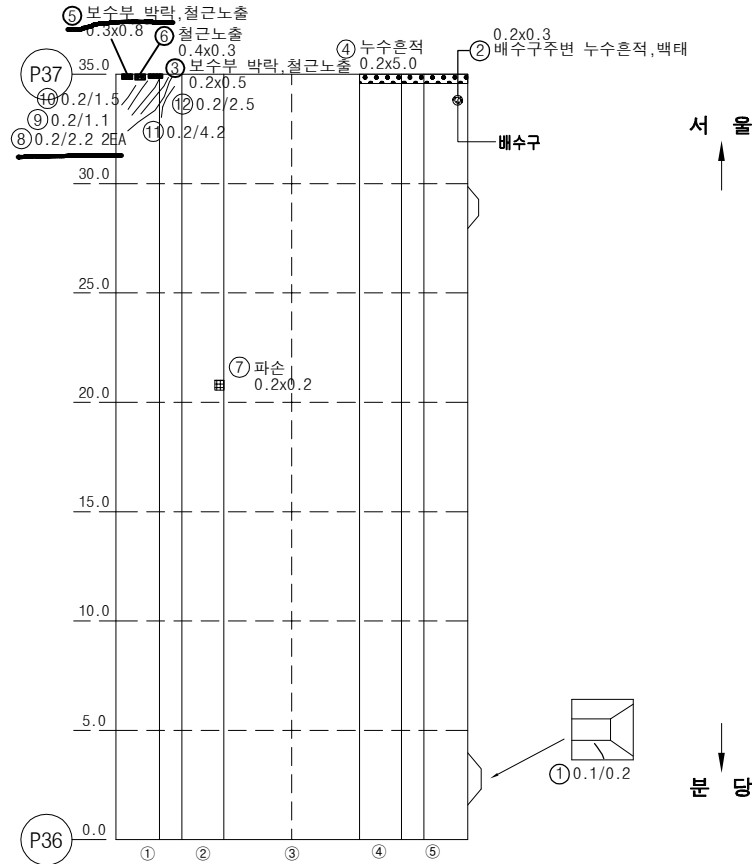
# ID : 복정고가교 본선-상행선 box외부(S37)

| 번호 | 손상내용 | 손상물량 | | | | | 비고 |
|---|---|---|---|---|---|---|---|
| 1 | 균열(0.1mm) | 0.1 | 0.2 | 0.20 | m | 1 | |
| 2 | 배수구 주변 누수흔적, 백태 | 0.2 | 0.3 | 0.06 | m <sup>2</sup> | 1 | |
| 4 | 누수흔적 | 0.2 | 5 | 1.00 | m <sup>2</sup> | 1 | |
| 8 | 균열(0.2mm) | 0.2 | 2.2 | 4.40 | m | 2 | |
| 9 | 균열(0.2mm) | 0.2 | 1.1 | 1.10 | m | 1 | |
| 10 | 균열(0.2mm) | 0.2 | 1.5 | 1.50 | m | 1 | |
| 11 | 균열(0.2mm) | 0.2 | 4.2 | 4.20 | m | 1 | |
| 12 | 균열(0.2mm) | 0.2 | 2.5 | 2.50 | m | 1 | |
