# ID : 복정고가교 본선-상행선 box외부(S1)

## 손 상 물 량 표

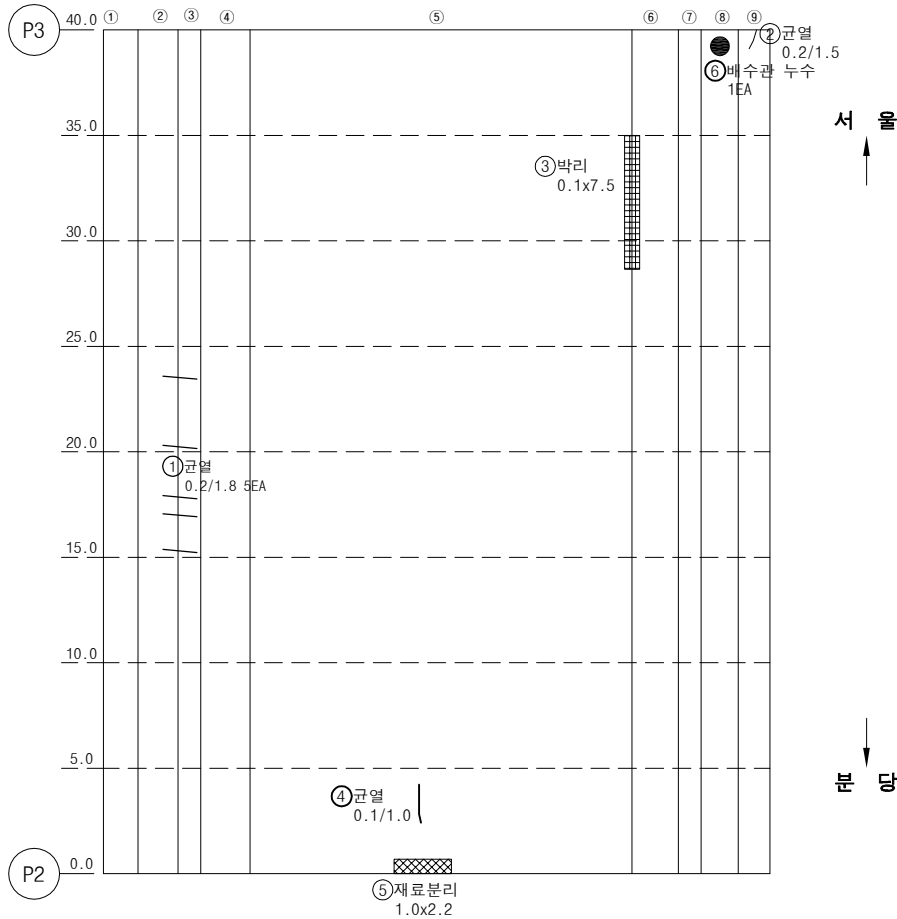
# ID : 복정고가교 본선-상행선 box외부(S3)

| 번호 | 손상내용 | 손상물량 | | | | | 비고 |
|---|---|---|---|---|---|---|---|
| 1 | 균열 (0.2mm) | 0.20 | 1.80 | 9.00 | m | 5 | |
| 2 | 균열 (0.2mm) | 0.20 | 1.50 | 1.50 | m | 1 | |
| 4 | 균열 (0.1mm) | 0.10 | 1.00 | 1.00 | m | 1 | |
| 6 | 배수관 누수 | | | 1.00 | EA | 1 | |

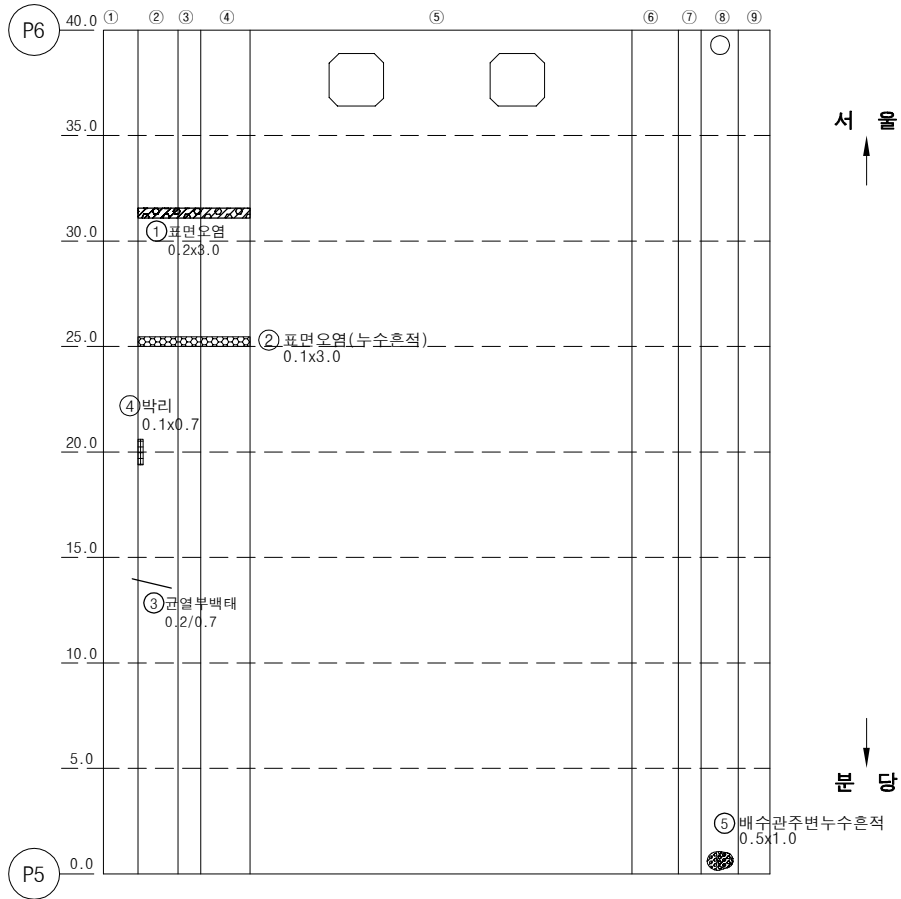
# ID : 복정고가교 본선-상행선 box외부(S6)

| 번호 | 손상내용 | 손상물량 | | | | | 비고 |
|---|---|---|---|---|---|---|---|
| 1 | 누수흔적 | 0.20 | 3.00 | 0.60 | m <sup>2</sup> | 1 | |
| 2 | 표면오염(누수흔적) | 0.10 | 3.00 | 0.30 | m <sup>2</sup> | 1 | |
| 3 | 균열부백태 | 0.20 | 0.70 | 0.70 | m | 1 | |
| 5 | 배수관주변누수흔적 | 0.50 | 1.00 | 0.50 | m <sup>2</sup> | 1 | |

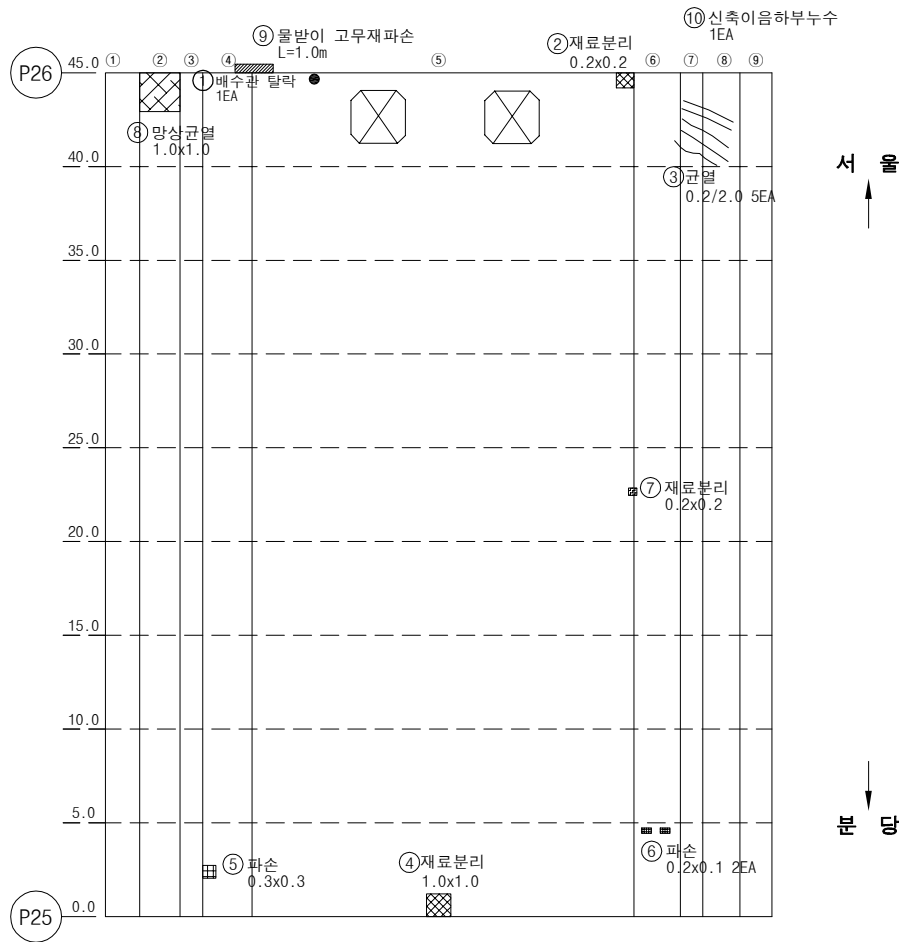
# ID : 복정고가교 본선-상행선 box외부(S26)

| 번호 | 손상내용 | 손상물량 | | | | | 비고 |
|---|---|---|---|---|---|---|---|
| 3 | 균열(0.2mm) | 0.2 | 2 | 10.00 | m | 5 | |
| 8 | 망상균열 | 1 | 1 | 1.00 | m <sup>2</sup> | 1 | |
| 10 | 신축하부누수 | | | 0.00 | EA | 1 | |

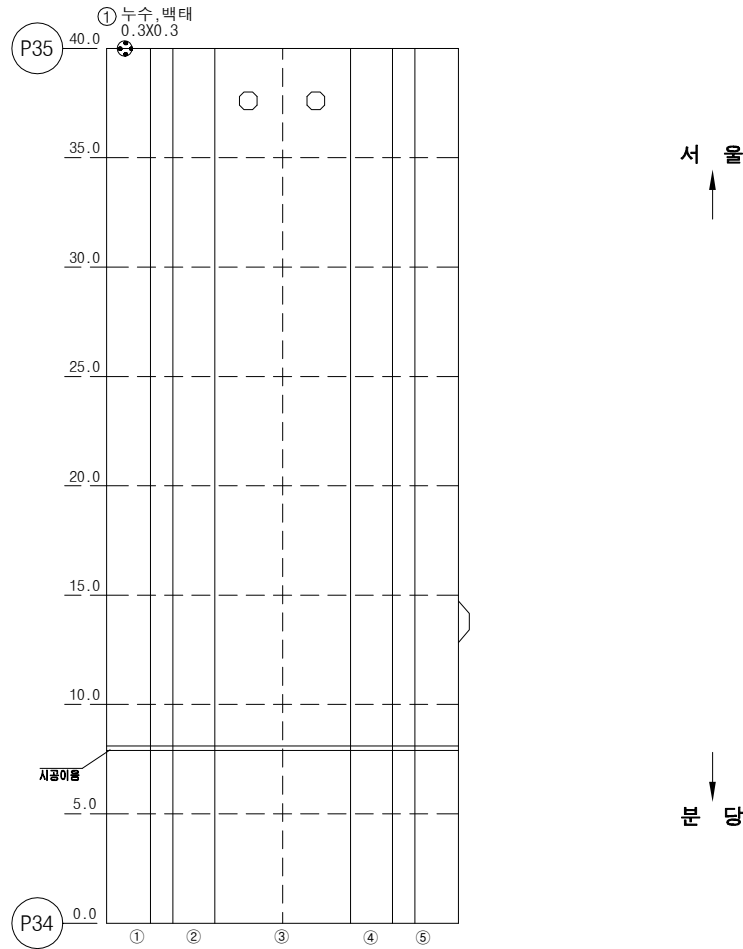
# ID : 복정고가교 본선-상행선 box외부(S35)

| 번호 | 손상내용 | 손상물량 | | | | | 비고 |
|---|---|---|---|---|---|---|---|
| 1 | 누수, 백태 | 0.3 | 0.3 | 0.09 | m <sup>2</sup> | 1 | |

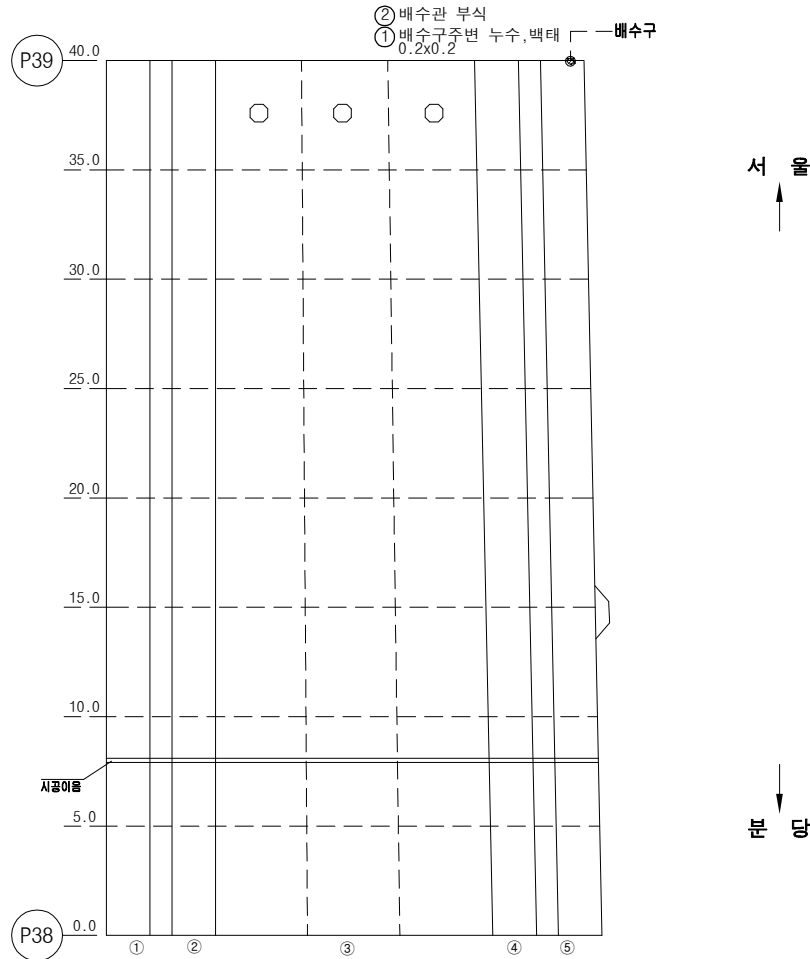
# ID : 복정고가교 본선-상행선 box외부(S39)

| 번호 | 손상내용 | 손상물량 | | | | | 비고 |
|---|---|---|---|---|---|---|---|
| 1 | 배수구 주변 누수 흔적, 백태 | 0.2 | 0.2 | 0.04 | m <sup>2</sup> | 1 | |
