# ID : 복정고가교 본선-상행선 box내부(S1)

## 손 상 물 량 표

| 용역명 | | 2023년 하반기 복정고가교 정밀안전진단 용역 | | | | | |

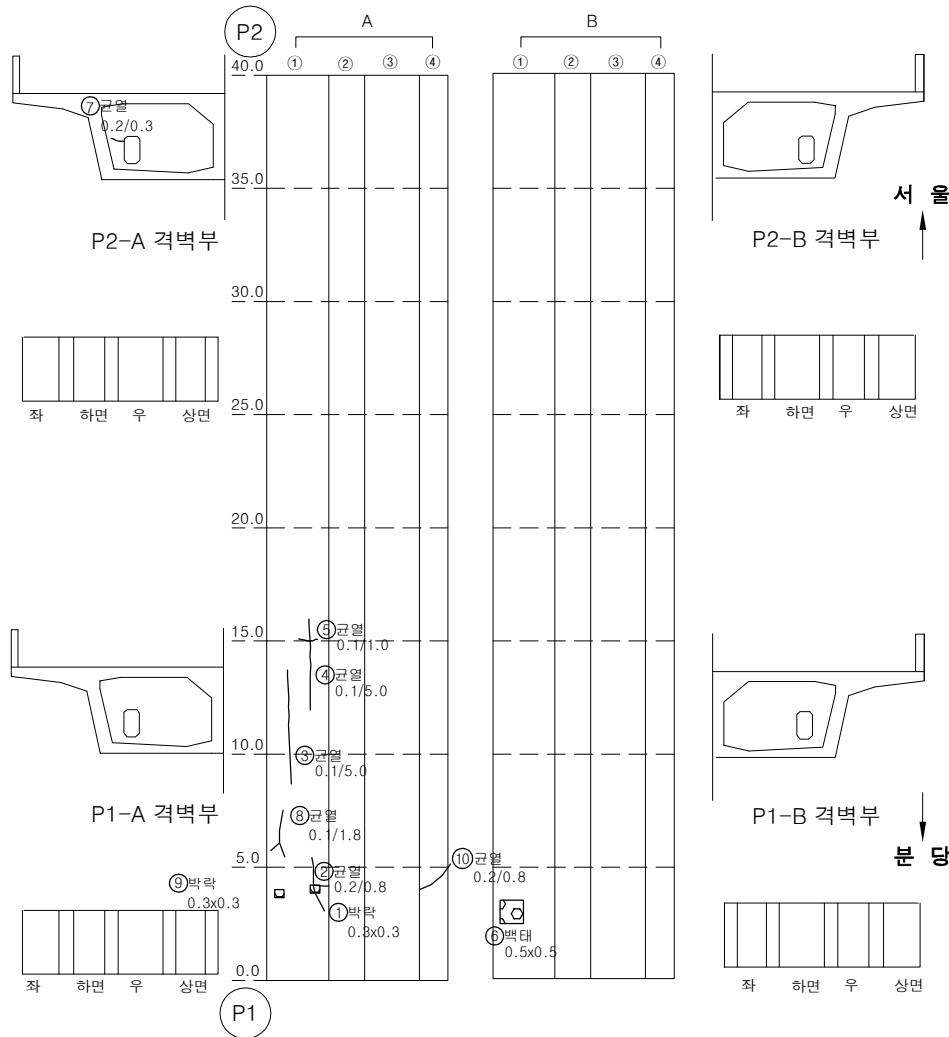
# ID : 복정고가교 본선-상행선 box내부(S2)

| 번호 | 손상내용 | 손상물량 | | | | | 비고 |
|---|---|---|---|---|---|---|---|
| 2 | 균열(0.2mm) | 0.20 | 0.80 | 0.80 | m | 1 | |
| 3 | 균열(0.1mm) | 0.10 | 5.00 | 5.00 | m | 1 | |
| 4 | 균열(0.1mm) | 0.10 | 5.00 | 5.00 | m | 1 | |
| 5 | 균열(0.1mm) | 0.10 | 1.00 | 1.00 | m | 1 | |
| 7 | 균열(0.2mm) | 0.20 | 0.30 | 0.30 | m | 1 | |
| 8 | 균열(0.1mm) | 0.10 | 1.80 | 1.80 | m | 1 | |
| 10 | 균열(0.2mm) | 0.20 | 0.80 | 0.80 | m | 1 | |

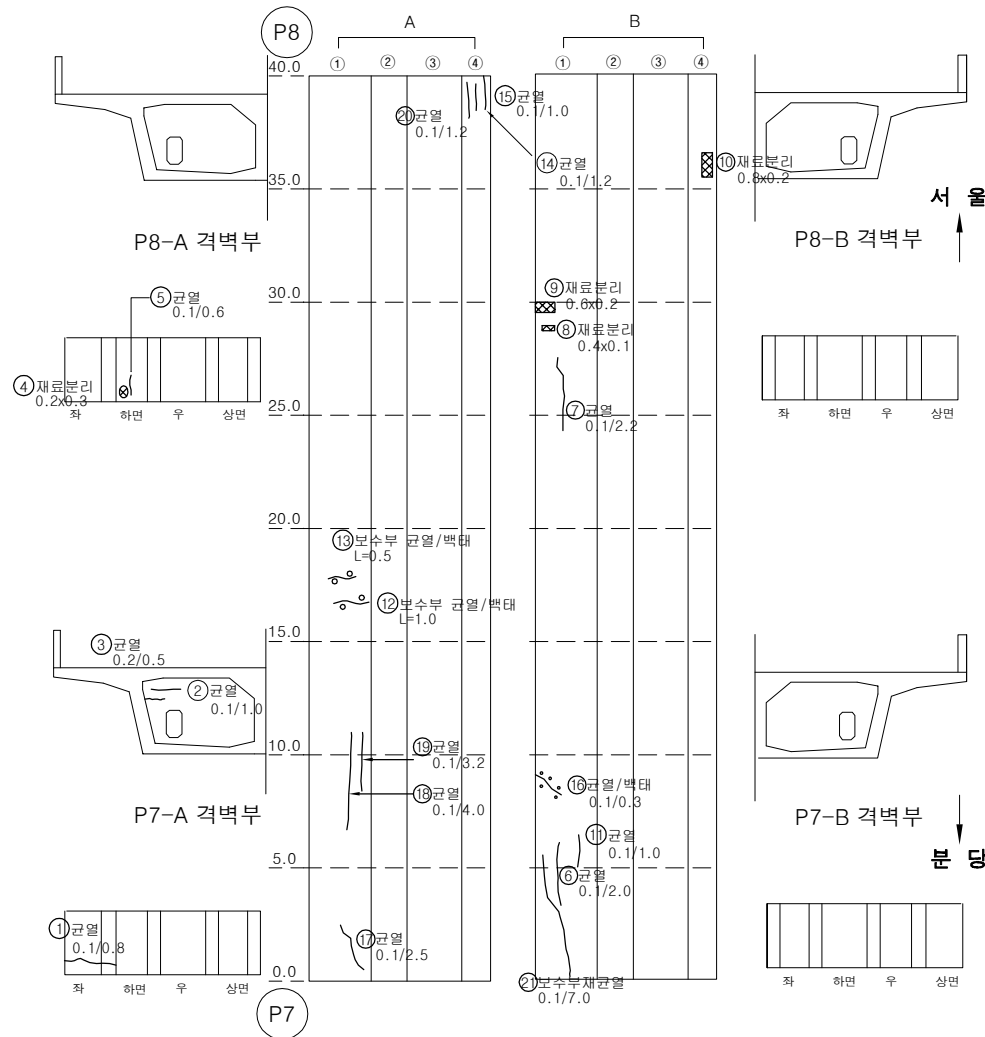
# ID : 복정고가교 본선-상행선 box내부(S8)

| 번호 | 손상내용 | 손상물량 | | | | | 비고 |
|---|---|---|---|---|---|---|---|
| 1 | 균열(0.1mm) | 0.10 | 0.80 | 0.80 | m | 1 | |
| 2 | 균열(0.1mm) | 0.10 | 1.00 | 1.00 | m | 1 | |
| 3 | 균열(0.2mm) | 0.20 | 0.50 | 0.50 | m | 1 | |
| 5 | 균열(0.1mm) | 0.10 | 0.60 | 0.60 | m | 1 | |
| 6 | 균열(0.1mm) | 0.10 | 2.00 | 2.00 | m | 1 | |
| 7 | 균열(0.1mm) | 0.10 | 2.20 | 2.20 | m | 1 | |
| 11 | 균열(0.1mm) | 0.10 | 1.00 | 1.00 | m | 1 | |
| 12 | 균열부백태 | 0.10 | 1.00 | 1.00 | m | 1 | |
| 13 | 균열부백태 | 0.10 | 0.50 | 0.50 | m | 1 | |
| 14 | 균열(0.1mm) | 0.10 | 1.20 | 1.20 | m | 1 | |
| 15 | 균열(0.1mm) | 0.10 | 1.00 | 1.00 | m | 1 | |
| 16 | 균열부백태 | 0.10 | 0.30 | 0.30 | m | 1 | |
| 17 | 균열(0.1mm) | 0.10 | 2.50 | 2.50 | m | 1 | |
| 18 | 균열(0.1mm) | 0.10 | 4.00 | 4.00 | m | 1 | |
| 19 | 균열(0.1mm) | 0.10 | 3.20 | 3.20 | m | 1 | |
| 20 | 균열(0.1mm) | 0.10 | 1.20 | 1.20 | m | 1 | |
| 21 | 보수부 재균열(0.1mm) | 0.10 | 7.00 | 7.00 | m | 1 | |

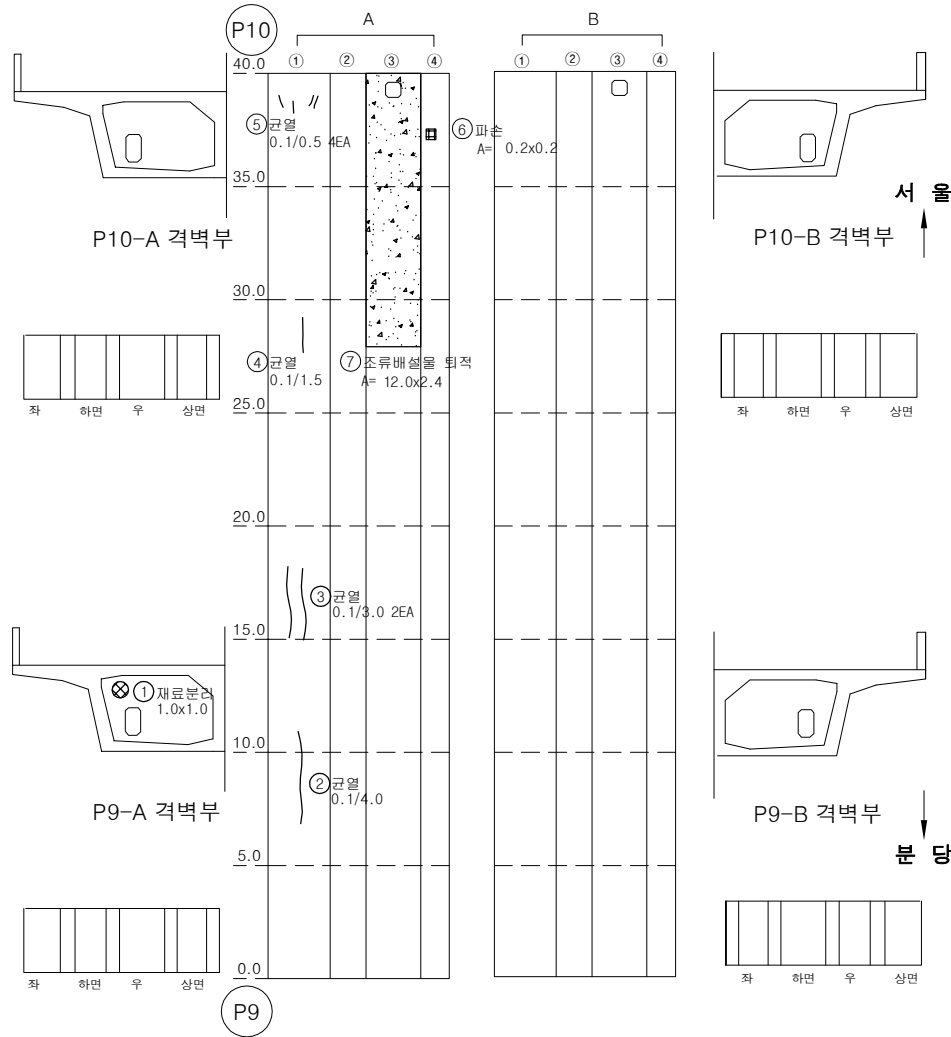
# ID : 복정고가교 본선-상행선 box내부(S10)

| 번호 | 손상내용 | 손상물량 | | | | | 비고 |
|---|---|---|---|---|---|---|---|
| 2 | 균열(0.1mm) | 0.10 | 4.00 | 4.00 | m | 1 | |
| 3 | 균열(0.1mm) | 0.10 | 3.00 | 6.00 | m | 2 | |
| 4 | 균열(0.1mm) | 0.10 | 1.50 | 1.50 | m | 1 | |
| 5 | 균열(0.1mm) | 0.10 | 0.50 | 2.00 | m | 4 | |

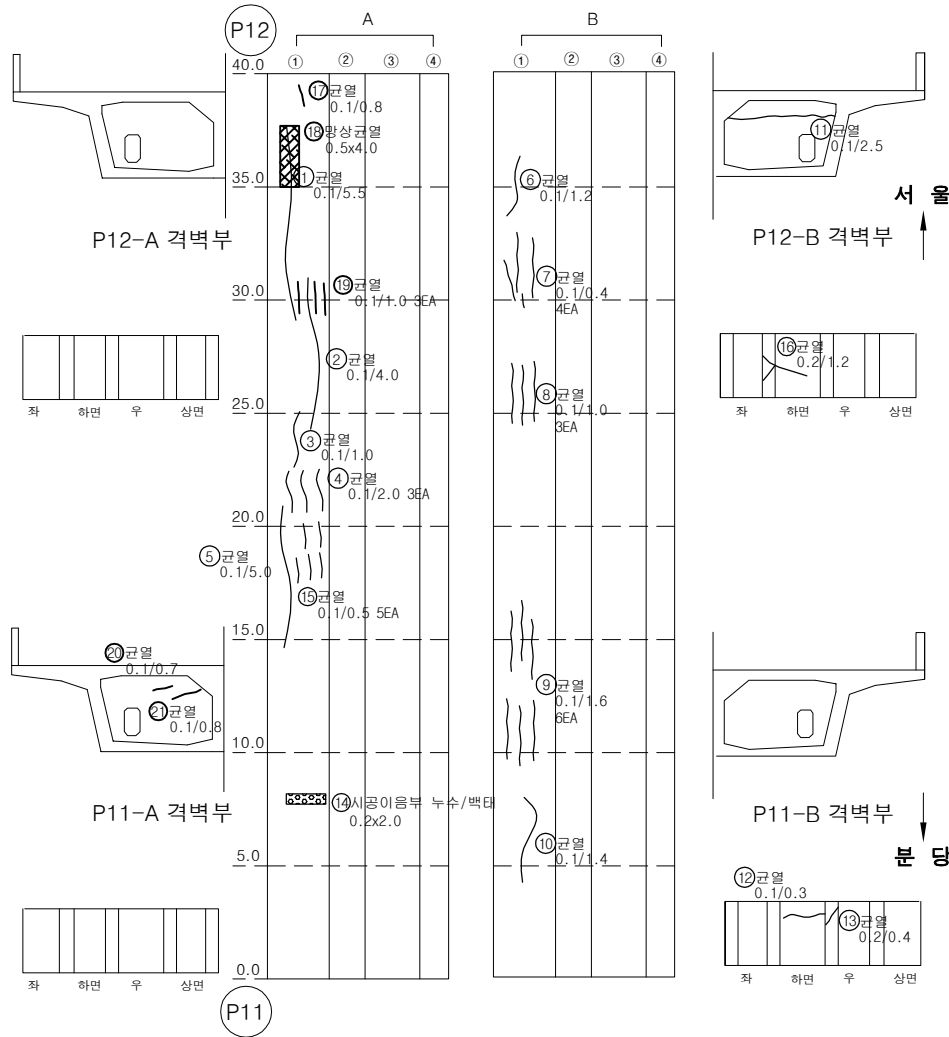
# ID : 복정고가교 본선-상행선 box내부(S12)

| 번호 | 손상내용 | 손상물량 | | | | | 비고 |
|---|---|---|---|---|---|---|---|
| 1 | 균열(0.1mm) | 0.10 | 9.60 | 9.60 | m | 1 | |
| 2 | 균열(0.1mm) | 0.10 | 4.00 | 4.00 | m | 1 | |
| 3 | 균열(0.1mm) | 0.10 | 1.00 | 1.00 | m | 1 | |
| 4 | 균열(0.1mm) | 0.10 | 2.00 | 6.00 | m | 3 | |
| 5 | 균열(0.1mm) | 0.10 | 5.00 | 5.00 | m | 1 | |
| 6 | 균열(0.1mm) | 0.10 | 1.20 | 1.20 | m | 1 | |
| 7 | 균열(0.1mm) | 0.10 | 0.40 | 1.60 | m | 4 | |
| 8 | 균열(0.1mm) | 0.10 | 1.00 | 3.00 | m | 3 | |
| 9 | 균열(0.1mm) | 0.10 | 1.60 | 9.60 | m | 6 | |
| 10 | 균열(0.1mm) | 0.10 | 1.40 | 1.40 | m | 1 | |
| 11 | 균열(0.1mm) | 0.10 | 2.50 | 2.50 | m | 1 | |
| 12 | 균열(0.1mm) | 0.10 | 0.30 | 0.30 | m | 1 | |
| 13 | 균열(0.2mm) | 0.20 | 0.40 | 0.40 | m | 1 | |
| 14 | 누수, 백태 | 0.20 | 2.00 | 0.40 | m <sup>2</sup> | 1 | |
| 15 | 균열(0.1mm) | 0.10 | 0.50 | 2.50 | m | 5 | |
| 16 | 균열(0.2mm) | 0.20 | 1.20 | 1.20 | m | 1 | |
| 17 | 균열(0.1mm) | 0.10 | 0.80 | 0.80 | m | 1 | |
| 18 | 망상균열 | 0.50 | 4.00 | 2.00 | m <sup>2</sup> | 1 | |
| 19 | 균열(0.1mm) | 0.10 | 1.00 | 3.00 | m | 3 | |
| 20 | 균열(0.1mm) | 0.10 | 0.70 | 0.70 | m | 1 | |
| 21 | 균열(0.1mm) | 0.10 | 0.80 | 0.80 | m | 1 | |

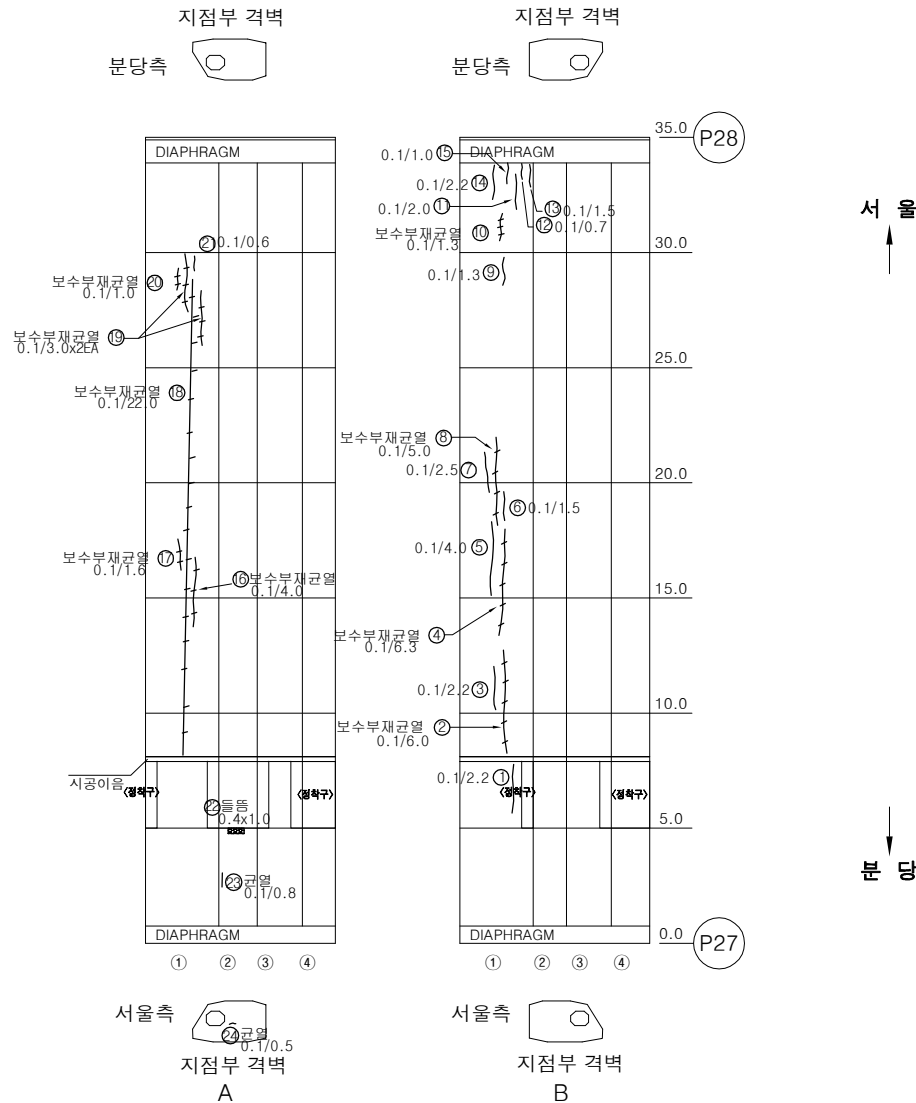
# ID : 복정고가교 본선-하행선 box내부(S28)

| 번호 | 손상내용 | 손상수량 | | | | | 비고 |
|---|---|---|---|---|---|---|---|
| 39 | 균열(0.1mm) | 0.1 | 1 | 1.00 | m | 1 | |
| 40 | 균열(0.1mm) | 0.1 | 1.3 | 1.30 | m | 1 | |

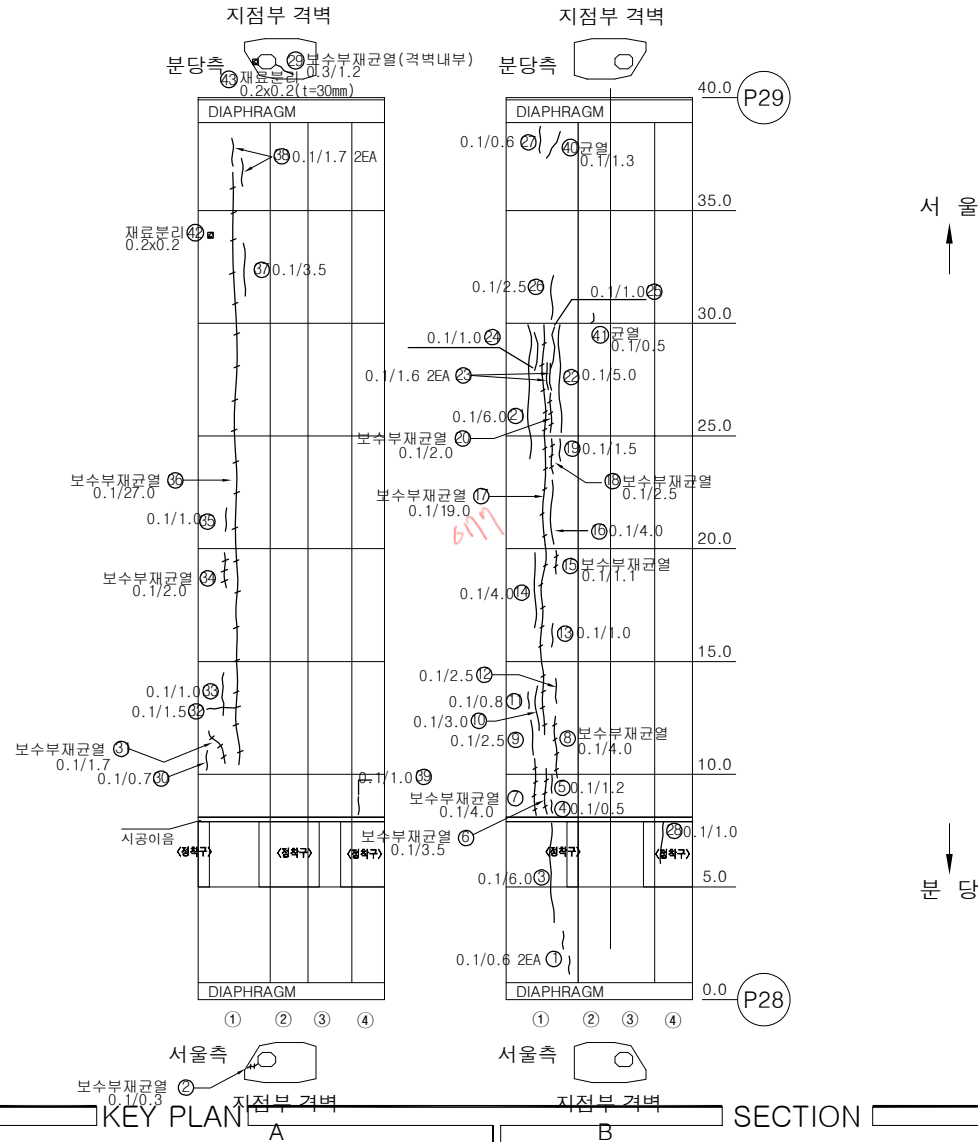
ID : 복정고가교 본선-하행선 box내부(S29) [2]

| 번호 | 손상내용 | 손상물량 | | | | | 비고 |
|---|---|---|---|---|---|---|---|
| 39 | 균열(0.1mm) | 0.1 | 0.5 | 0.50 | m | 1 | |
| 40 | 균열(0.1mm) | 0.1 | 1 | 1.00 | m | 1 | |
