# ID : 복정고가교 본선-상행선 box내부(S1)

## 손 상 물 량 표

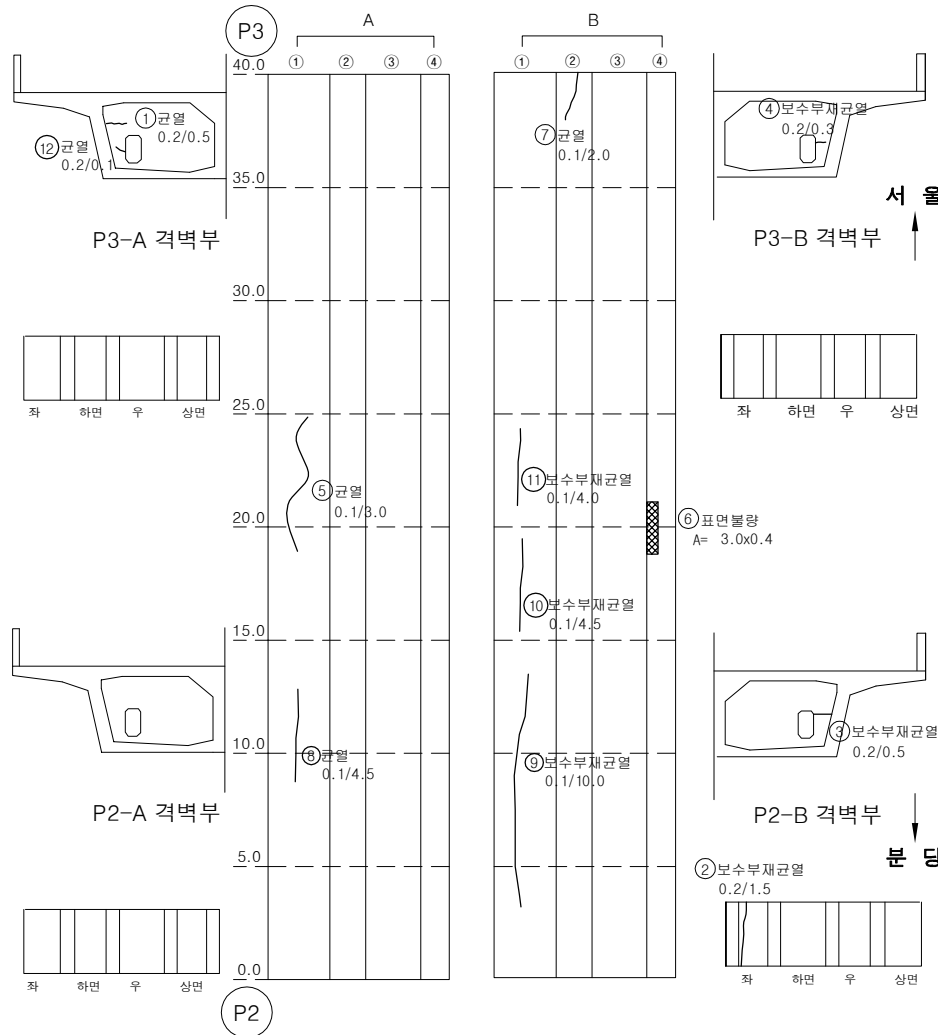
# ID : 복정고가교 본선-상행선 box내부(S3)

| 번호 | 손상내용 | 손상물량 | | | | | 비고 |
|---|---|---|---|---|---|---|---|
| 1 | 균열(0.2mm) | 0.20 | 0.50 | 0.50 | m | 1 | |
| 2 | 보수부 재균열(0.2mm) | 0.20 | 1.50 | 1.50 | m | 1 | |
| 3 | 보수부 재균열(0.2mm) | 0.20 | 0.50 | 0.50 | m | 1 | |
| 4 | 보수부 재균열(0.2mm) | 0.20 | 0.30 | 0.30 | m | 1 | |
| 5 | 균열(0.1mm) | 0.10 | 3.00 | 3.00 | m | 1 | |
| 7 | 균열(0.1mm) | 0.10 | 2.00 | 2.00 | m | 1 | |
| 8 | 균열(0.1mm) | 0.10 | 4.50 | 4.50 | m | 1 | |
| 9 | 균열(0.1mm) | 0.10 | 10.00 | 10.00 | m | 1 | |
| 10 | 보수부 재균열(0.1mm) | 0.10 | 4.50 | 4.50 | m | 1 | |
| 11 | 보수부 재균열(0.1mm) | 0.10 | 4.00 | 4.00 | m | 1 | |
| 12 | 균열(0.2mm) | 0.20 | 0.10 | 0.10 | m | 1 | |

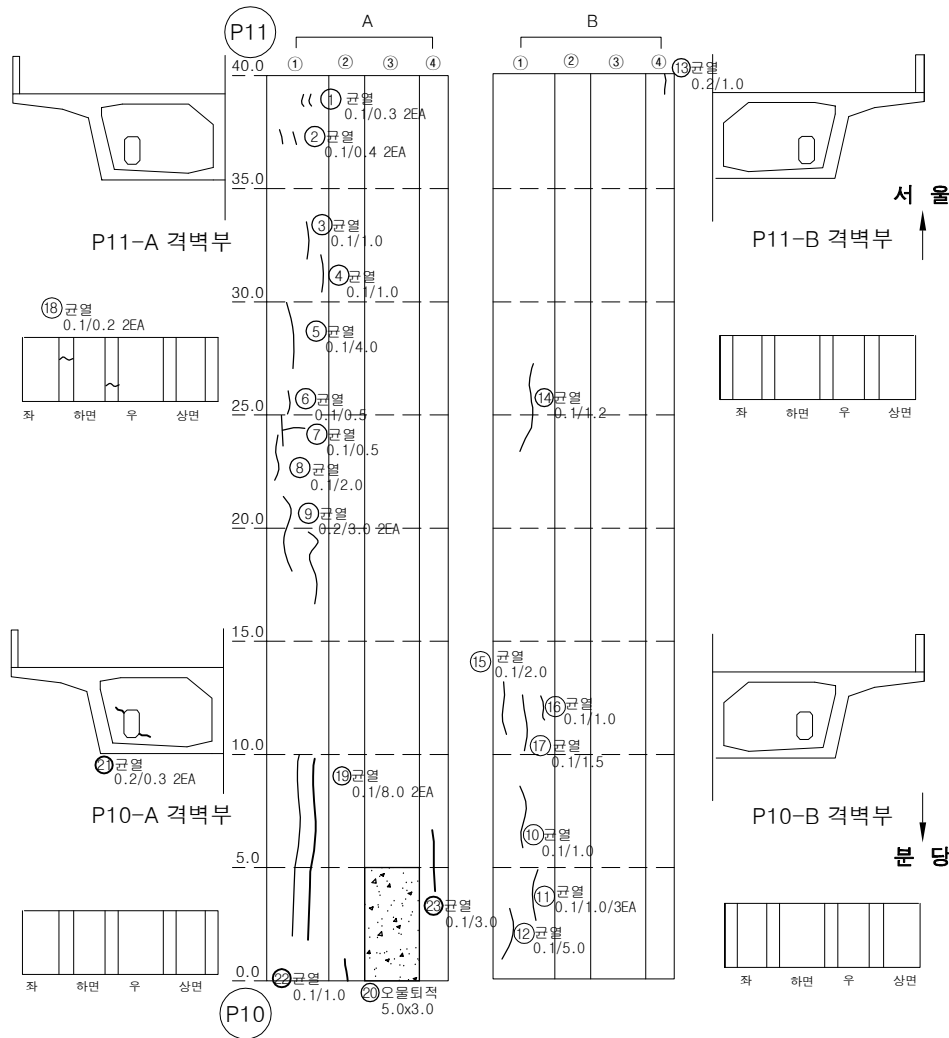
# ID : 복정고가교 본선-상행선 box내부(S11)

| 번호 | 손상내용 | 손상물량 | | | | | 비고 |
|---|---|---|---|---|---|---|---|
| 1 | 균열(0.1mm) | 0.10 | 0.30 | 0.60 | m | 2 | |
| 2 | 균열(0.1mm) | 0.10 | 0.40 | 0.80 | m | 2 | |
| 3 | 균열(0.1mm) | 0.10 | 1.00 | 1.00 | m | 1 | |
| 4 | 균열(0.1mm) | 0.10 | 1.00 | 1.00 | m | 1 | |
| 5 | 균열(0.1mm) | 0.10 | 4.00 | 4.00 | m | 1 | |
| 6 | 균열(0.1mm) | 0.10 | 0.50 | 0.50 | m | 1 | |
| 7 | 균열(0.1mm) | 0.10 | 0.50 | 0.50 | m | 1 | |
| 8 | 균열(0.1mm) | 0.10 | 2.00 | 2.00 | m | 1 | |
| 9 | 균열(0.2mm) | 0.20 | 3.00 | 6.00 | m | 2 | |
| 10 | 균열(0.1mm) | 0.10 | 1.00 | 1.00 | m | 1 | |
| 11 | 균열(0.1mm) | 0.10 | 1.00 | 3.00 | m | 3 | |
| 12 | 균열(0.1mm) | 0.10 | 5.00 | 5.00 | m | 1 | |
| 13 | 균열(0.2mm) | 0.20 | 1.00 | 1.00 | m | 1 | |
| 14 | 균열(0.1mm) | 0.10 | 1.20 | 1.20 | m | 1 | |
| 15 | 균열(0.1mm) | 0.10 | 2.00 | 2.00 | m | 1 | |
| 16 | 균열(0.1mm) | 0.10 | 1.00 | 1.00 | m | 1 | |
| 17 | 균열(0.1mm) | 0.10 | 1.50 | 1.50 | m | 1 | |
| 18 | 균열(0.1mm) | 0.10 | 0.20 | 0.40 | m | 2 | |
| 19 | 균열(0.1mm) | 0.10 | 8.00 | 8.00 | m | 1 | |
| 21 | 균열(0.2mm) | 0.20 | 0.30 | 0.60 | m | 2 | |
| 22 | 균열(0.1mm) | 0.10 | 1.00 | 1.00 | m | 1 | |
| 23 | 균열(0.1mm) | 0.10 | 3.00 | 3.00 | m | 1 | |

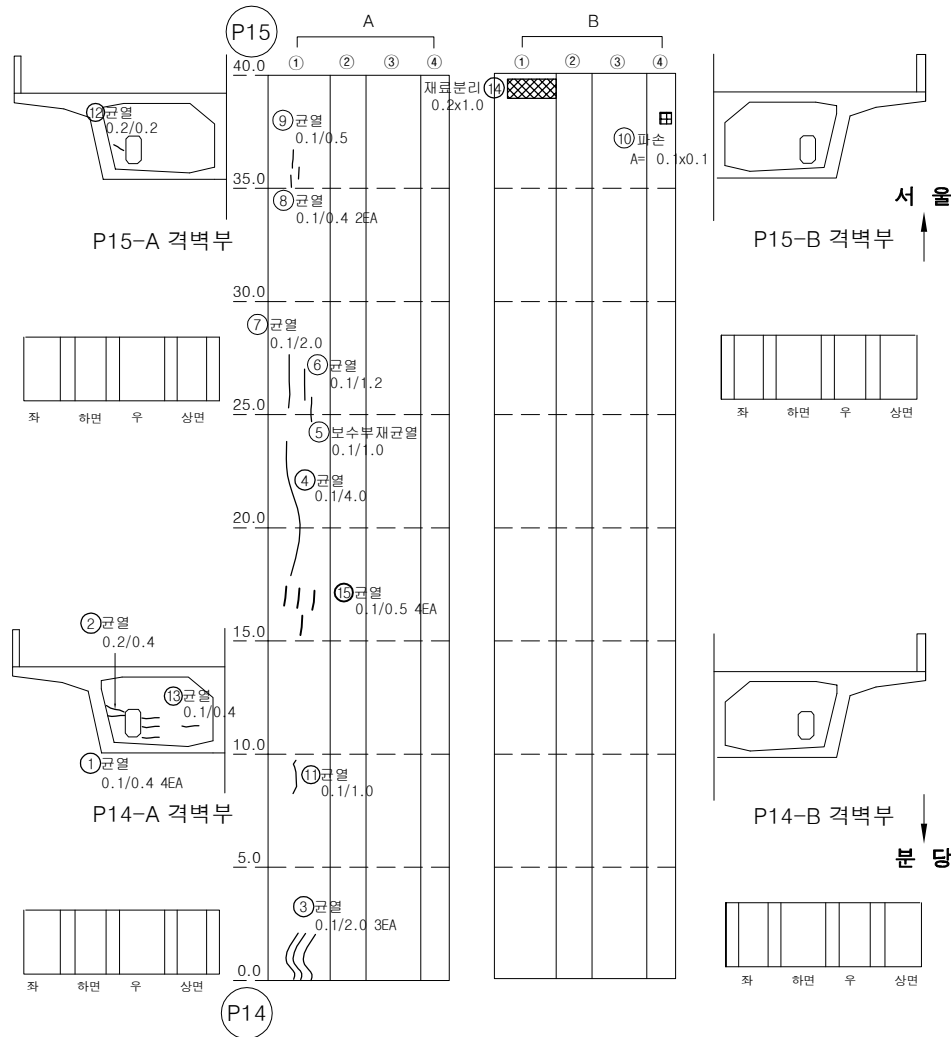
# ID : 복정고가교 본선-상행선 box내부(S15)

| 번호 | 손상내용 | 손상물량 | | | | | 비고 |
|---|---|---|---|---|---|---|---|
| 1 | 균열(0.1mm) | 0.10 | 0.40 | 1.60 | m | 4 | |
| 2 | 균열(0.2mm) | 0.20 | 0.40 | 0.40 | m | 1 | |
| 3 | 균열(0.1mm) | 0.10 | 2.00 | 6.00 | m | 3 | |
| 4 | 균열(0.1mm) | 0.10 | 4.00 | 4.00 | m | 1 | |
| 5 | 보수부 재균열(0.1mm) | 0.10 | 1.00 | 1.00 | m | 1 | |
| 6 | 균열(0.1mm) | 0.10 | 1.20 | 1.20 | m | 1 | |
| 7 | 균열(0.1mm) | 0.10 | 2.00 | 2.00 | m | 1 | |
| 8 | 균열(0.1mm) | 0.10 | 0.40 | 0.80 | m | 2 | |
| 9 | 균열(0.1mm) | 0.10 | 0.50 | 0.50 | m | 1 | |
| 11 | 균열(0.1mm) | 0.10 | 1.00 | 1.00 | m | 1 | |
| 12 | 균열(0.2mm) | 0.20 | 0.20 | 0.20 | m | 1 | |

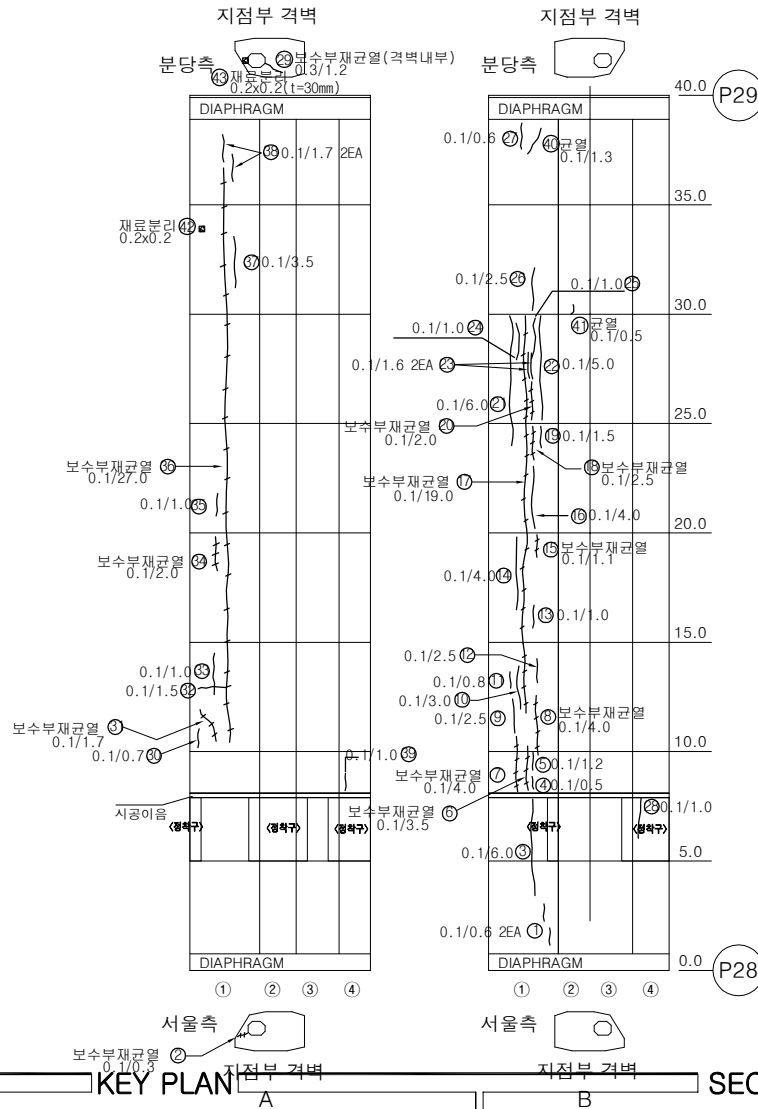
# ID : 복정고가교 본선-하행선 box내부(S28)

| 번호 | 손상내용 | 손상물량 | | | | | 비고 |
|---|---|---|---|---|---|---|---|
| 39 | 균열(0.1mm) | 0.1 | 1 | 1.00 | m | 1 | |
| 40 | 균열(0.1mm) | 0.1 | 1.3 | 1.30 | m | 1 | |

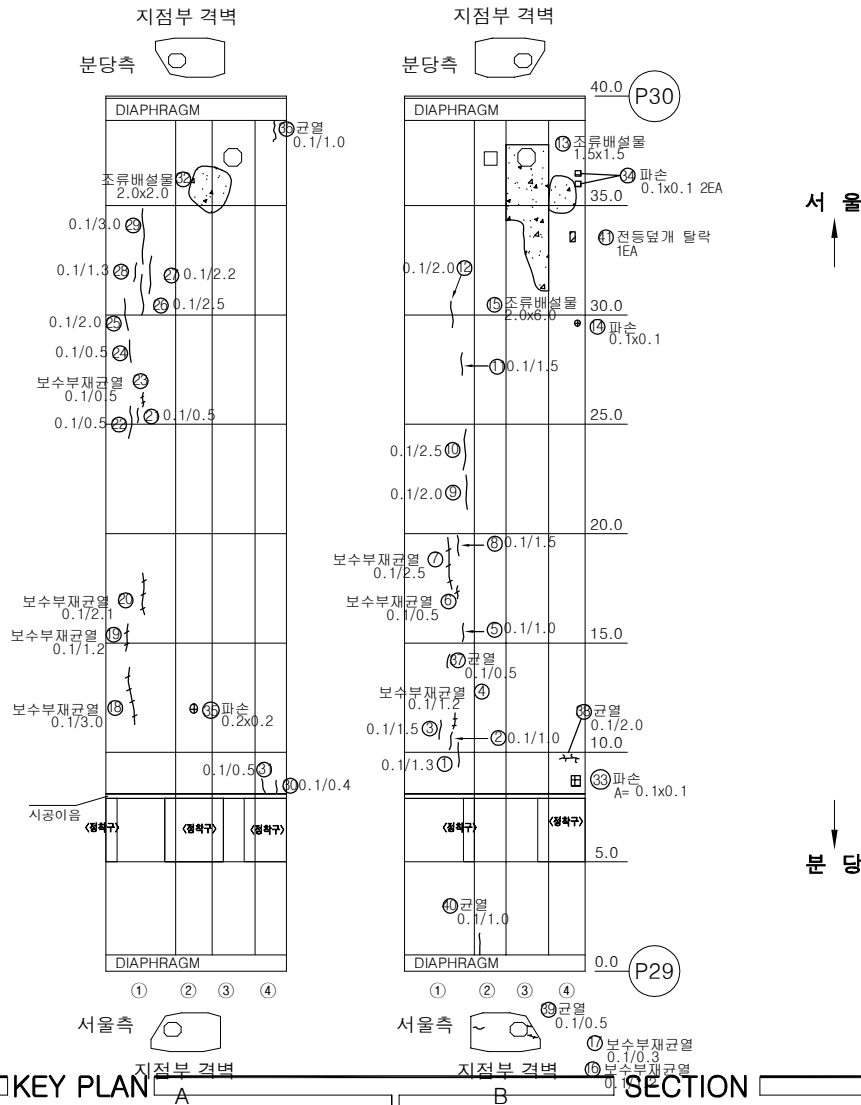
ID : 복정고가교 본선-하행선 box내부[S29] [2]

| 번호 | 손상내용 | 손상물량 | | | | | 비고 |
|---|---|---|---|---|---|---|---|
| 39 | 균열(0.1mm) | 0.1 | 0.5 | 0.50 | m | 1 | |
| 40 | 균열(0.1mm) | 0.1 | 1 | 1.00 | m | 1 | |
