# ID : 복정고가교 본선-상행선 box내부(S1)

## 손 상 물 량 표

| 용역명 | | 2023년 하반기 복정고가교 정밀안전진단 용역 | | | | | |

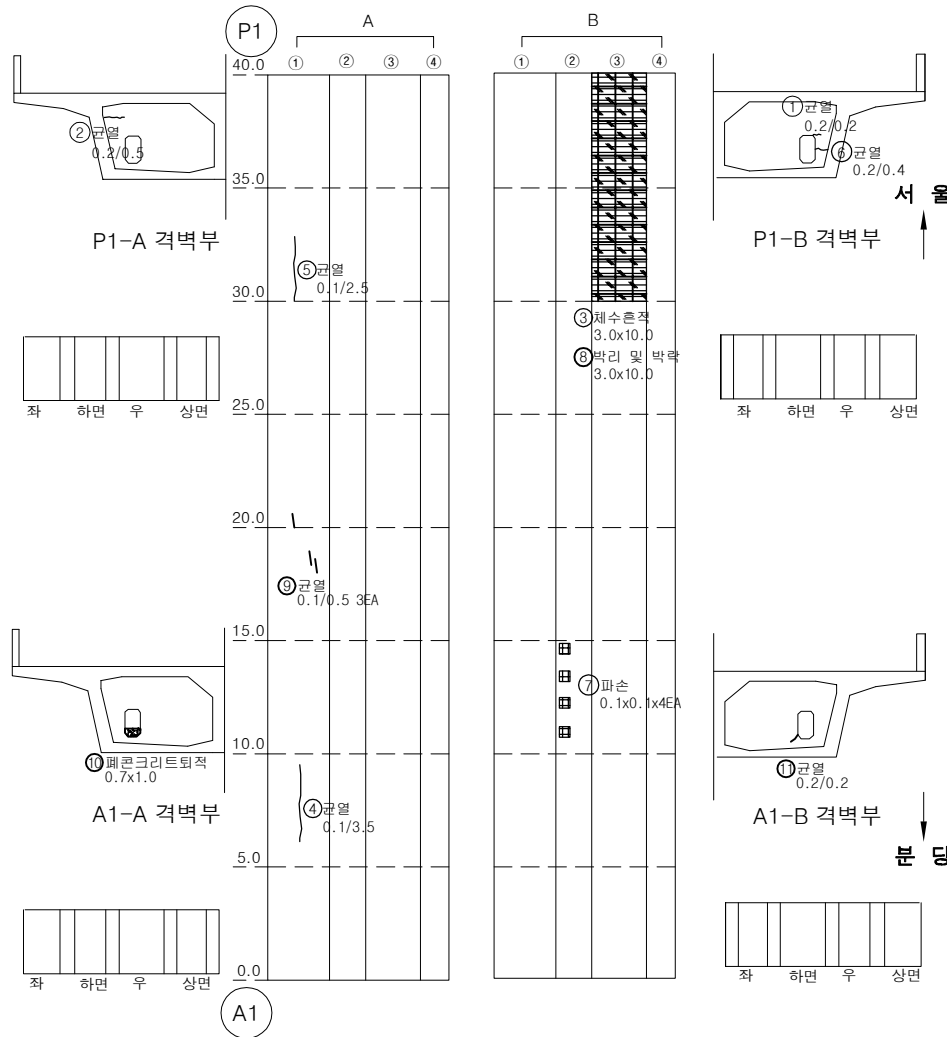
| 번호 | 손상내용 | 손상물량 | | | | | 비고 |
|---|---|---|---|---|---|---|---|
| 1 | 균열(0.2mm) | 0.20 | 0.20 | 0.20 | m | 1 | |
| 2 | 균열(0.2mm) | 0.20 | 0.50 | 0.50 | m | 1 | |
| 3 | 채수흔적 | 3.00 | 10.00 | 30.00 | m <sup>2</sup> | 1 | |
| 4 | 균열(0.1mm) | 0.10 | 3.50 | 3.50 | m | 1 | |
| 5 | 균열(0.1mm) | 0.10 | 2.50 | 2.50 | m | 1 | |
| 6 | 균열(0.2mm) | 0.20 | 0.40 | 0.40 | m | 1 | |
| 7 | 파손 | 0.10 | 0.10 | 0.04 | m <sup>2</sup> | 4 | |
| 8 | 박리 및 박락 | 3.00 | 10.00 | 30.00 | m <sup>2</sup> | 1 | |
| 9 | 균열(0.1mm) | 0.10 | 0.50 | 1.50 | m | 3 | |
| 10 | 패콘크리트(조류배설물) 퇴적 | 0.70 | 1.00 | 0.70 | m <sup>2</sup> | 1 | |
| 11 | 균열(0.2mm) | 0.20 | 0.20 | 0.20 | m | 1 | |

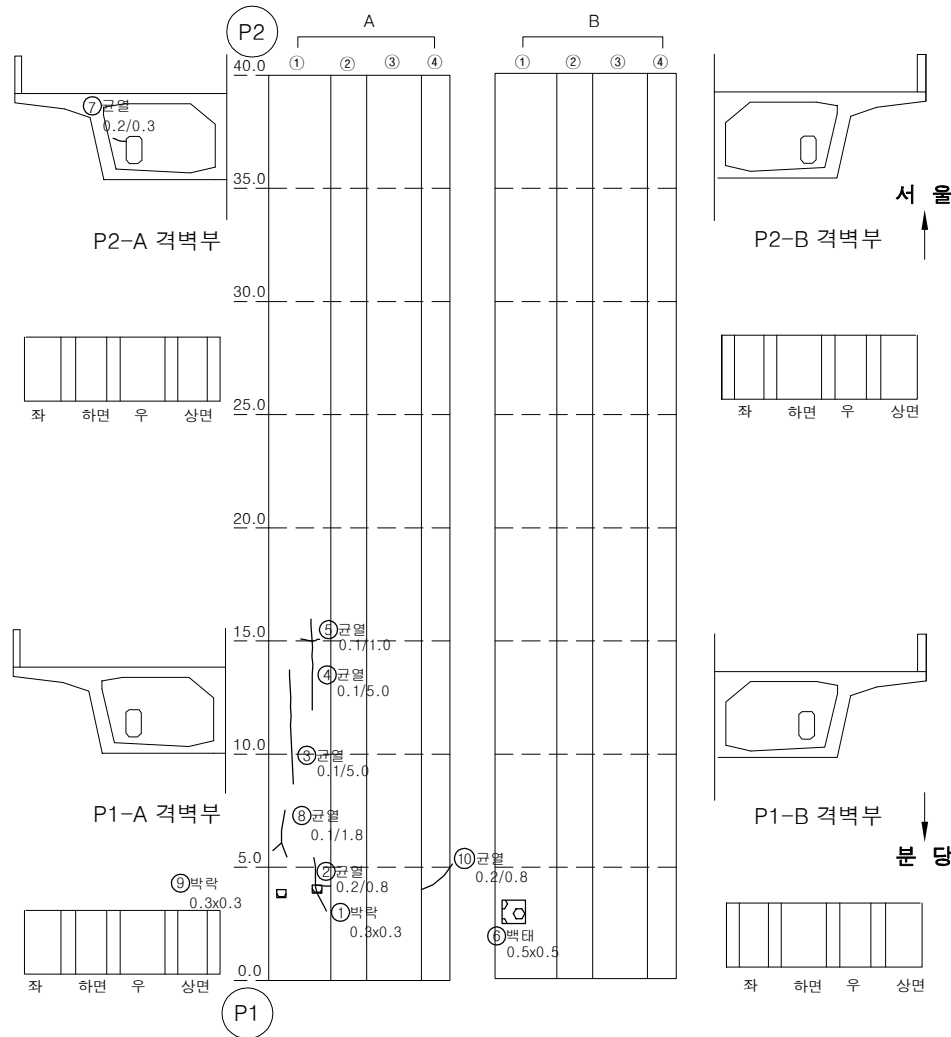
# ID : 복정고가교 본선-상행선 box내부(S2)

| 번호 | 손상내용 | 손상물량 | | | | | 비고 |
|---|---|---|---|---|---|---|---|
| 2 | 균열(0.2mm) | 0.20 | 0.80 | 0.80 | m | 1 | |
| 3 | 균열(0.1mm) | 0.10 | 5.00 | 5.00 | m | 1 | |
| 4 | 균열(0.1mm) | 0.10 | 5.00 | 5.00 | m | 1 | |
| 5 | 균열(0.1mm) | 0.10 | 1.00 | 1.00 | m | 1 | |
| 7 | 균열(0.2mm) | 0.20 | 0.30 | 0.30 | m | 1 | |
| 8 | 균열(0.1mm) | 0.10 | 1.80 | 1.80 | m | 1 | |
| 10 | 균열(0.2mm) | 0.20 | 0.80 | 0.80 | m | 1 | |

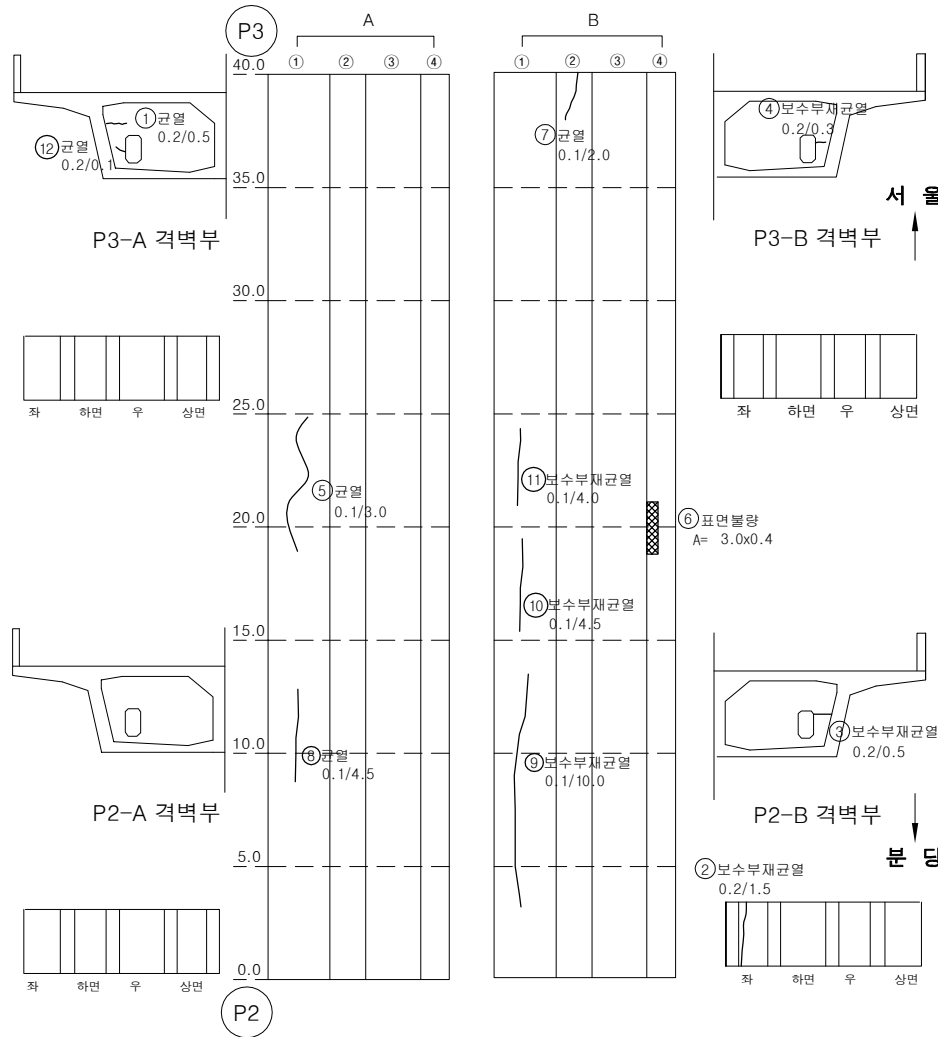
# ID : 복정고가교 본선-상행선 box내부(S3)

| 번호 | 손상내용 | 손상물량 | | | | | 비고 |
|---|---|---|---|---|---|---|---|
| 1 | 균열(0.2mm) | 0.20 | 0.50 | 0.50 | m | 1 | |
| 2 | 보수부 재균열(0.2mm) | 0.20 | 1.50 | 1.50 | m | 1 | |
| 3 | 보수부 재균열(0.2mm) | 0.20 | 0.50 | 0.50 | m | 1 | |
| 4 | 보수부 재균열(0.2mm) | 0.20 | 0.30 | 0.30 | m | 1 | |
| 5 | 균열(0.1mm) | 0.10 | 3.00 | 3.00 | m | 1 | |
| 7 | 균열(0.1mm) | 0.10 | 2.00 | 2.00 | m | 1 | |
| 8 | 균열(0.1mm) | 0.10 | 4.50 | 4.50 | m | 1 | |
| 9 | 균열(0.1mm) | 0.10 | 10.00 | 10.00 | m | 1 | |
| 10 | 보수부 재균열(0.1mm) | 0.10 | 4.50 | 4.50 | m | 1 | |
| 11 | 보수부 재균열(0.1mm) | 0.10 | 4.00 | 4.00 | m | 1 | |
| 12 | 균열(0.2mm) | 0.20 | 0.10 | 0.10 | m | 1 | |

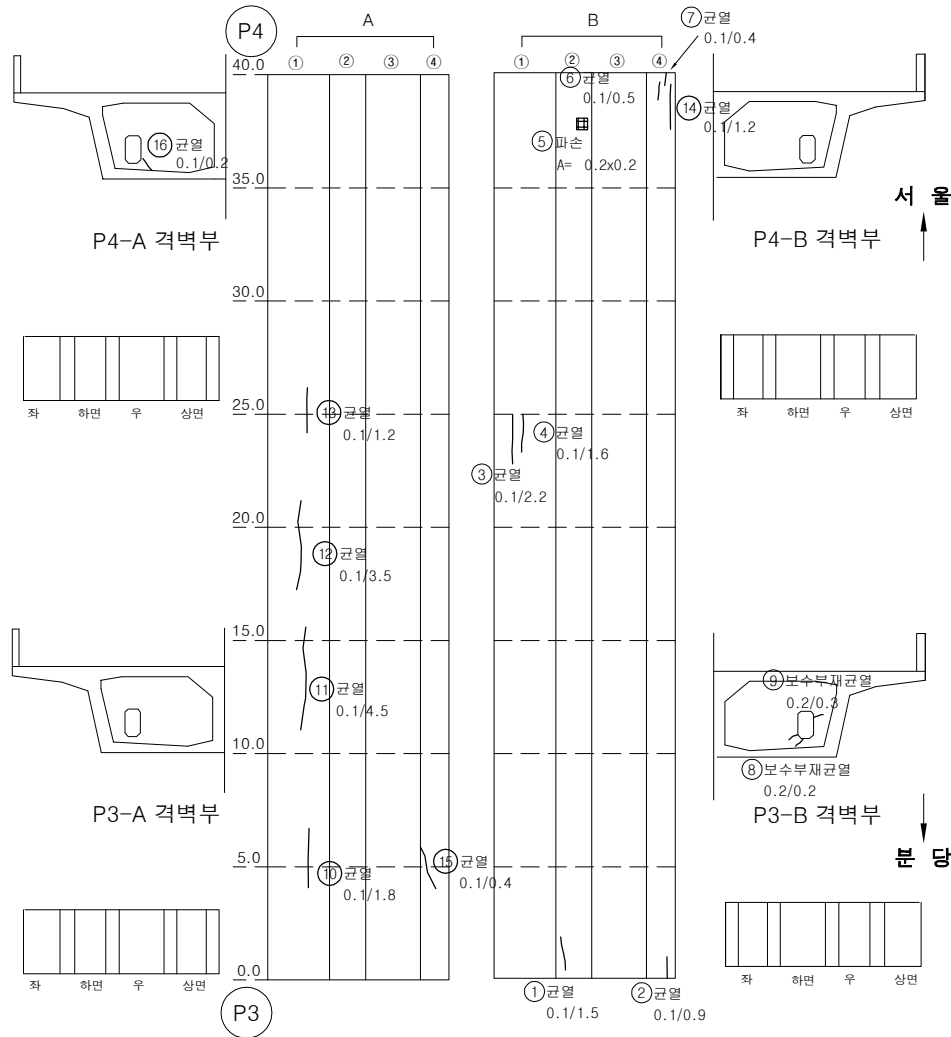
# ID : 복정고가교 본선-상행선 box내부(S4)

| 번호 | 손상내용 | 손상물량 | | | | | 비고 |
|---|---|---|---|---|---|---|---|
| 1 | 균열(0.1mm) | 0.10 | 1.50 | 1.50 | m | 1 | |
| 2 | 균열(0.1mm) | 0.10 | 0.90 | 0.90 | m | 1 | |
| 3 | 균열(0.1mm) | 0.10 | 2.20 | 2.20 | m | 1 | |
| 4 | 균열(0.1mm) | 0.10 | 1.60 | 1.60 | m | 1 | |
| 6 | 균열(0.1mm) | 0.10 | 0.50 | 0.50 | m | 1 | |
| 7 | 균열(0.1mm) | 0.10 | 0.40 | 0.40 | m | 1 | |
| 8 | 보수부 재균열(0.2mm) | 0.20 | 0.20 | 0.20 | m | 1 | |
| 9 | 보수부 재균열(0.2mm) | 0.20 | 0.30 | 0.30 | m | 1 | |
| 10 | 균열(0.1mm) | 0.10 | 1.80 | 1.80 | m | 1 | |
| 11 | 균열(0.1mm) | 0.10 | 4.50 | 4.50 | m | 1 | |
| 12 | 균열(0.1mm) | 0.10 | 3.50 | 3.50 | m | 1 | |
| 13 | 균열(0.1mm) | 0.10 | 1.20 | 1.20 | m | 1 | |
| 14 | 균열(0.1mm) | 0.10 | 1.20 | 1.20 | m | 1 | |
| 15 | 균열(0.1mm) | 0.10 | 0.40 | 0.40 | m | 1 | |
| 16 | 균열(0.1mm) | 0.10 | 0.20 | 0.20 | m | 1 | |

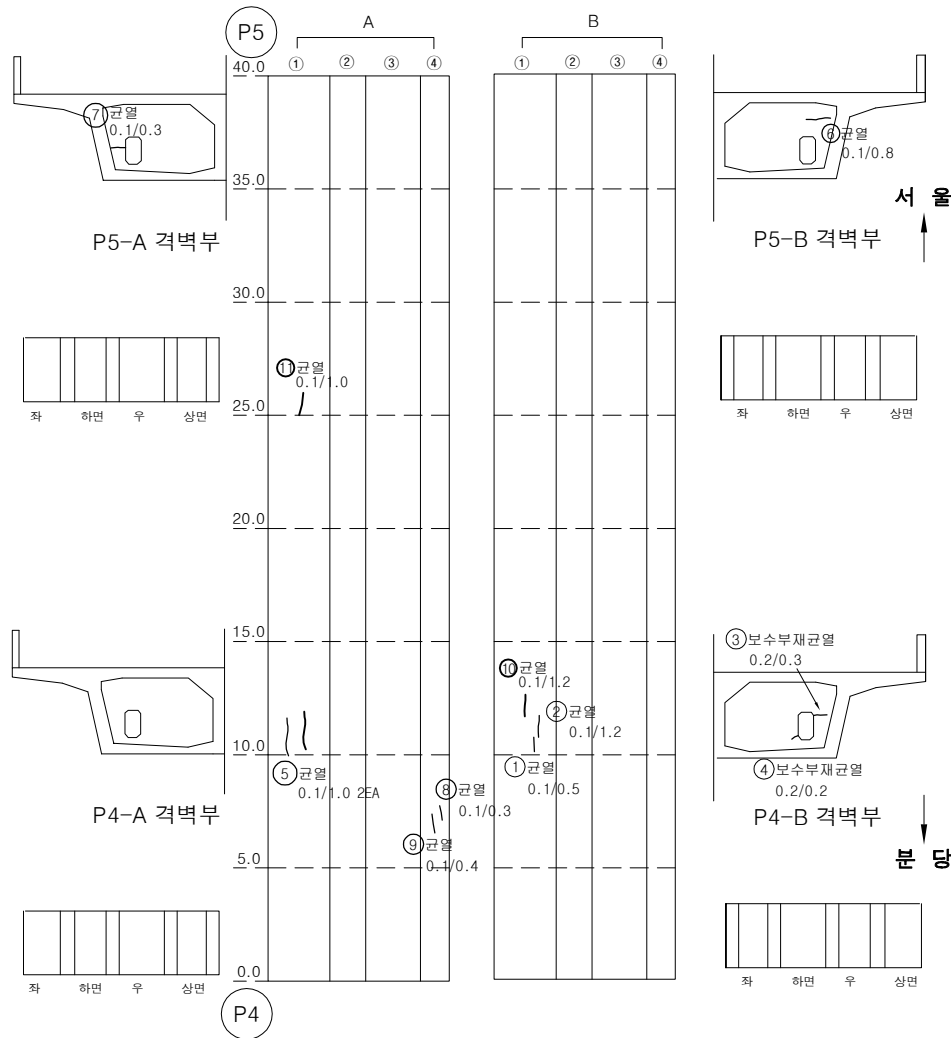
# ID : 복정고가교 본선-상행선 box내부(S5)

| 번호 | 손상내용 | 손상물량 | | | | | 비고 |
|---|---|---|---|---|---|---|---|
| 1 | 균열(0.1mm) | 0.10 | 0.50 | 0.50 | m | 1 | |
| 2 | 균열(0.1mm) | 0.10 | 1.20 | 1.20 | m | 1 | |
| 3 | 보수부 재균열(0.2mm) | 0.20 | 0.30 | 0.30 | m | 1 | |
| 4 | 보수부 재균열(0.2mm) | 0.20 | 0.20 | 0.20 | m | 1 | |
| 5 | 균열(0.2mm) | 0.20 | 1.00 | 1.00 | m | 1 | |
| 6 | 균열(0.1mm) | 0.10 | 0.80 | 0.80 | m | 1 | |
| 7 | 균열(0.1mm) | 0.10 | 0.30 | 0.30 | m | 1 | |
| 8 | 균열(0.1mm) | 0.10 | 0.30 | 0.30 | m | 1 | |
| 9 | 균열(0.1mm) | 0.10 | 0.40 | 0.40 | m | 1 | |
| 10 | 균열(0.1mm) | 0.10 | 1.20 | 1.20 | m | 1 | |
| 11 | 균열(0.1mm) | 0.10 | 1.00 | 1.00 | m | 1 | |

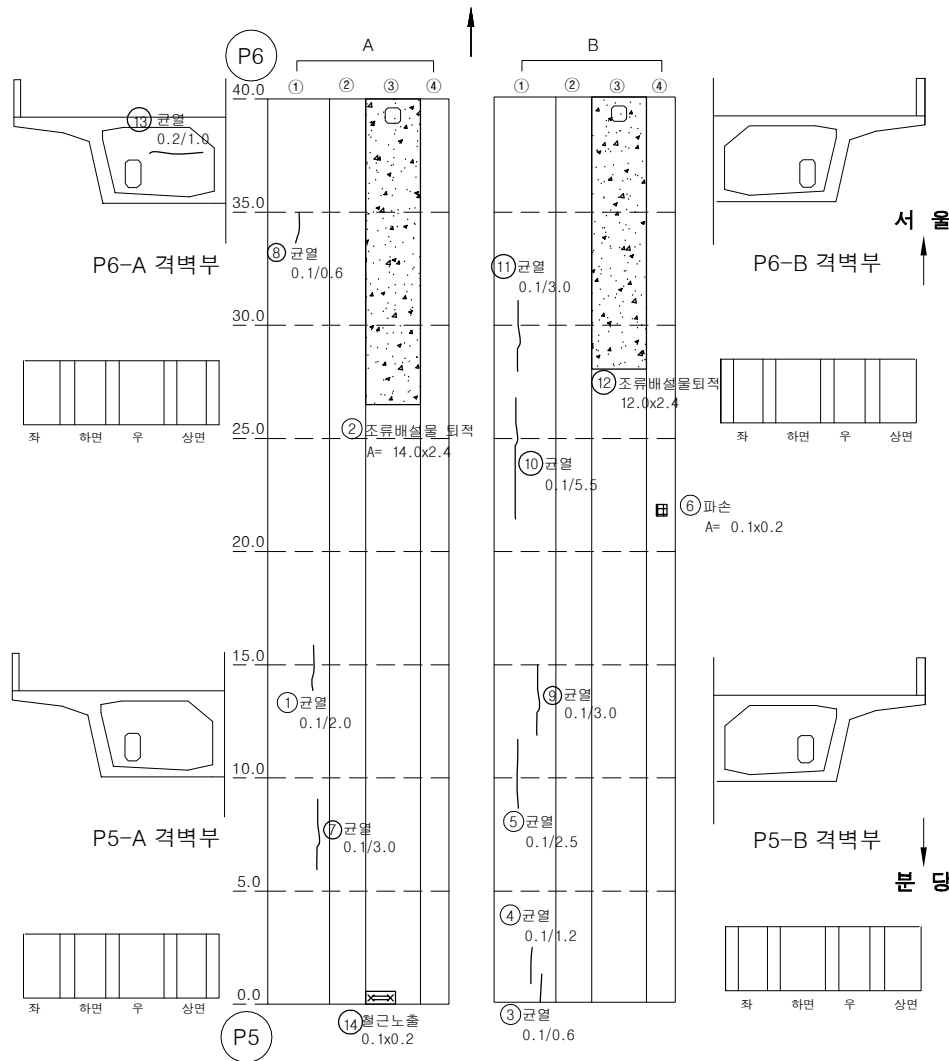
# ID : 복정고가교 본선-상행선 box내부(S6)

| 번호 | 손상내용 | 손상물량 | | | | | 비고 |
|---|---|---|---|---|---|---|---|
| 1 | 균열(0.1mm) | 0.10 | 2.00 | 2.00 | m | 1 | |
| 3 | 균열(0.1mm) | 0.10 | 0.60 | 0.60 | m | 1 | |
| 4 | 균열(0.1mm) | 0.10 | 1.20 | 1.20 | m | 1 | |
| 5 | 균열(0.1mm) | 0.10 | 2.50 | 2.50 | m | 1 | |
| 7 | 균열(0.1mm) | 0.10 | 3.00 | 3.00 | m | 1 | |
| 8 | 균열(0.1mm) | 0.10 | 0.60 | 0.60 | m | 1 | |
| 9 | 균열(0.1mm) | 0.10 | 3.00 | 3.00 | m | 1 | |
| 10 | 균열(0.1mm) | 0.10 | 5.50 | 5.50 | m | 1 | |
| 11 | 균열(0.1mm) | 0.10 | 3.00 | 3.00 | m | 1 | |
| 13 | 균열(0.2mm) | 0.20 | 1.00 | 1.00 | m | 1 | |

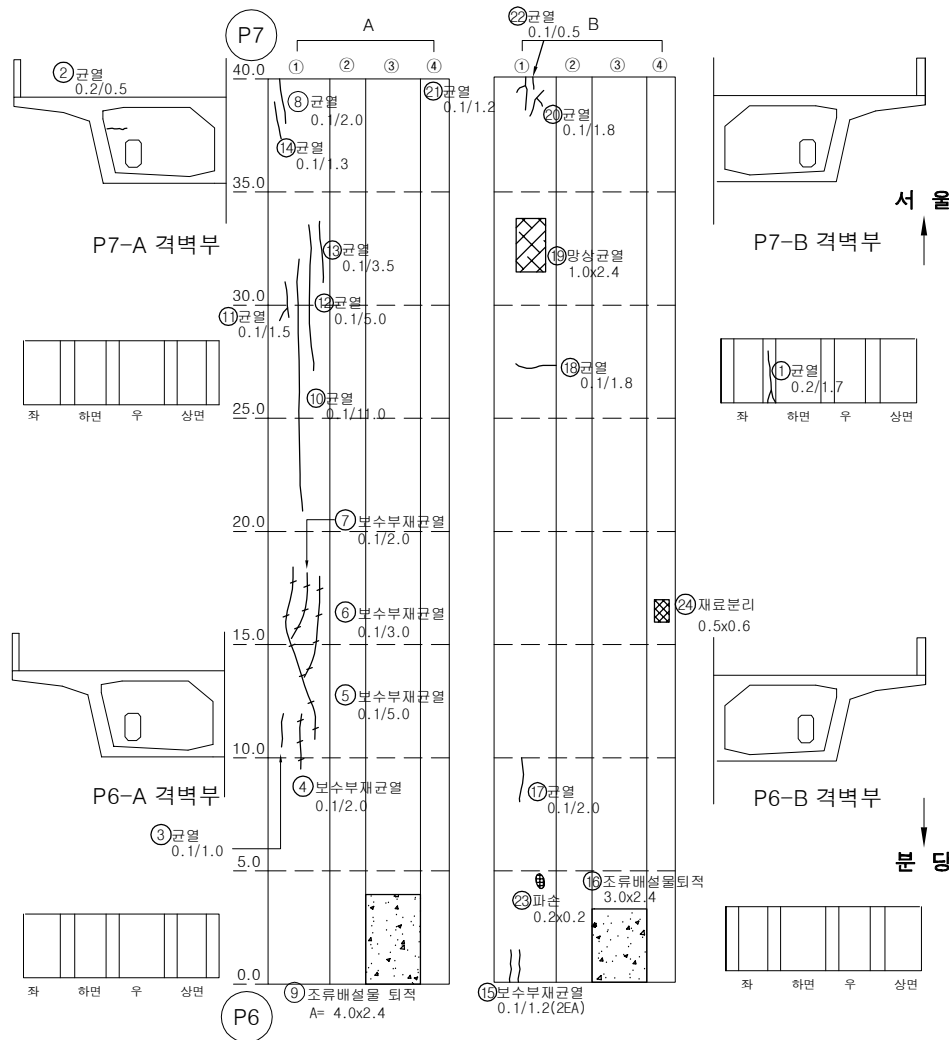
# ID : 복정고가교 본선-상행선 box내부(S7)

| 번호 | 손상내용 | 손상물량 | | | | | 비고 |
|---|---|---|---|---|---|---|---|
| 1 | 균열(0.2mm) | 0.20 | 1.70 | 1.70 | m | 1 | |
| 2 | 균열(0.2mm) | 0.20 | 0.50 | 0.50 | m | 1 | |
| 3 | 균열(0.1mm) | 0.10 | 1.00 | 1.00 | m | 1 | |
| 4 | 보수부 재균열(0.1mm) | 0.10 | 2.00 | 2.00 | m | 1 | |
| 5 | 보수부 재균열(0.1mm) | 0.10 | 5.00 | 5.00 | m | 1 | |
| 6 | 보수부 재균열(0.1mm) | 0.10 | 3.00 | 3.00 | m | 1 | |
| 7 | 보수부 재균열(0.1mm) | 0.10 | 2.00 | 2.00 | m | 1 | |
| 8 | 균열(0.1mm) | 0.10 | 2.00 | 2.00 | m | 1 | |
| 10 | 균열(0.1mm) | 0.10 | 11.00 | 11.00 | m | 1 | |
| 11 | 균열(0.1mm) | 0.10 | 1.50 | 1.50 | m | 1 | |
| 12 | 균열(0.1mm) | 0.10 | 5.00 | 5.00 | m | 1 | |
| 13 | 균열(0.1mm) | 0.10 | 3.50 | 3.50 | m | 1 | |
| 14 | 균열(0.1mm) | 0.10 | 1.30 | 1.30 | m | 1 | |
| 15 | 보수부 재균열(0.1mm) | 0.10 | 1.20 | 2.40 | m | 2 | |
| 17 | 균열(0.1mm) | 0.10 | 2.00 | 2.00 | m | 1 | |
| 18 | 균열(0.1mm) | 0.10 | 1.80 | 1.80 | m | 1 | |
| 19 | 망상균열 | 1.00 | 2.40 | 2.40 | m <sup>2</sup> | 1 | |
| 20 | 균열(0.1mm) | 0.10 | 1.80 | 1.80 | m | 1 | |
| 21 | 균열(0.1mm) | 0.10 | 1.20 | 1.20 | m | 1 | |
| 22 | 균열(0.1mm) | 0.10 | 0.50 | 0.50 | m | 1 | |

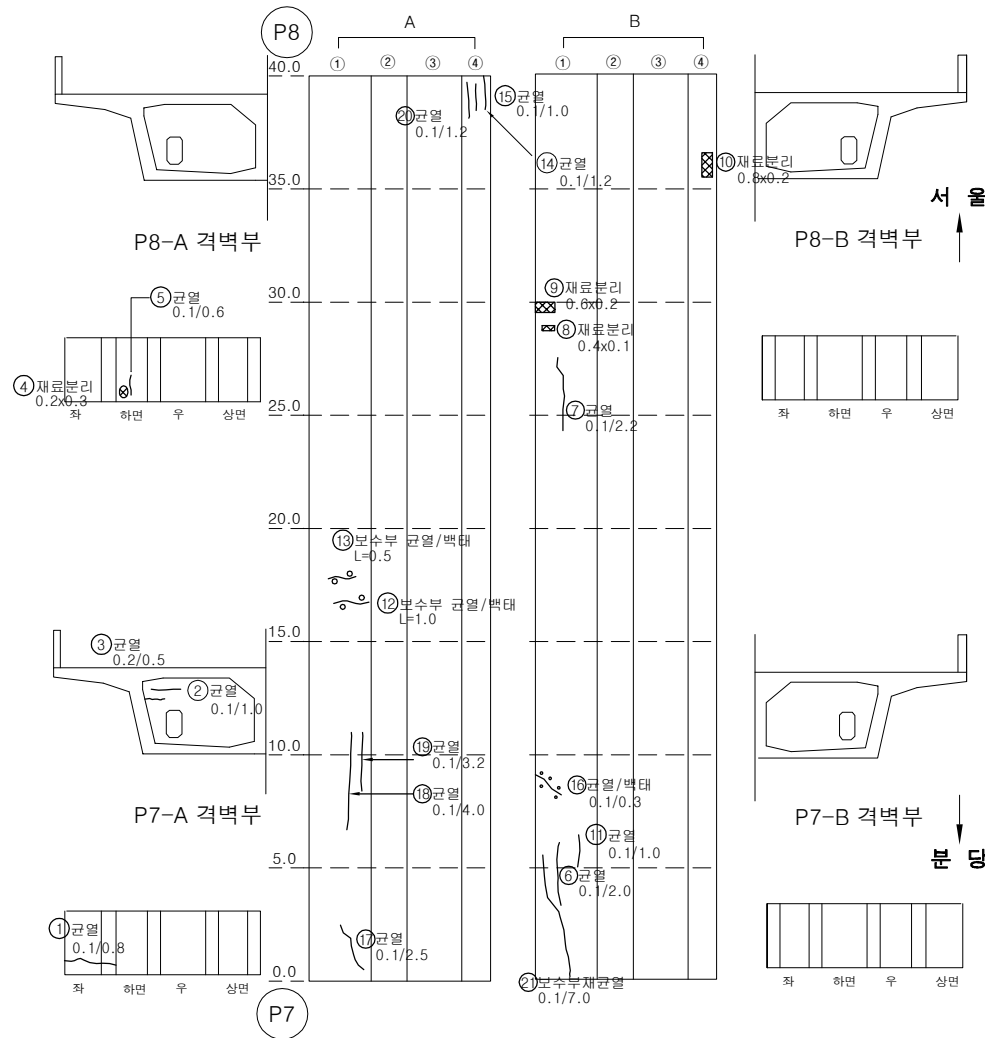
# ID : 복정고가교 본선-상행선 box내부(S8)

| 번호 | 손상내용 | 손상물량 | | | | | 비고 |
|---|---|---|---|---|---|---|---|
| 1 | 균열(0.1mm) | 0.10 | 0.80 | 0.80 | m | 1 | |
| 2 | 균열(0.1mm) | 0.10 | 1.00 | 1.00 | m | 1 | |
| 3 | 균열(0.2mm) | 0.20 | 0.50 | 0.50 | m | 1 | |
| 5 | 균열(0.1mm) | 0.10 | 0.60 | 0.60 | m | 1 | |
| 6 | 균열(0.1mm) | 0.10 | 2.00 | 2.00 | m | 1 | |
| 7 | 균열(0.1mm) | 0.10 | 2.20 | 2.20 | m | 1 | |
| 11 | 균열(0.1mm) | 0.10 | 1.00 | 1.00 | m | 1 | |
| 12 | 균열부백태 | 0.10 | 1.00 | 1.00 | m | 1 | |
| 13 | 균열부백태 | 0.10 | 0.50 | 0.50 | m | 1 | |
| 14 | 균열(0.1mm) | 0.10 | 1.20 | 1.20 | m | 1 | |
| 15 | 균열(0.1mm) | 0.10 | 1.00 | 1.00 | m | 1 | |
| 16 | 균열부백태 | 0.10 | 0.30 | 0.30 | m | 1 | |
| 17 | 균열(0.1mm) | 0.10 | 2.50 | 2.50 | m | 1 | |
| 18 | 균열(0.1mm) | 0.10 | 4.00 | 4.00 | m | 1 | |
| 19 | 균열(0.1mm) | 0.10 | 3.20 | 3.20 | m | 1 | |
| 20 | 균열(0.1mm) | 0.10 | 1.20 | 1.20 | m | 1 | |
| 21 | 보수부 재균열(0.1mm) | 0.10 | 7.00 | 7.00 | m | 1 | |

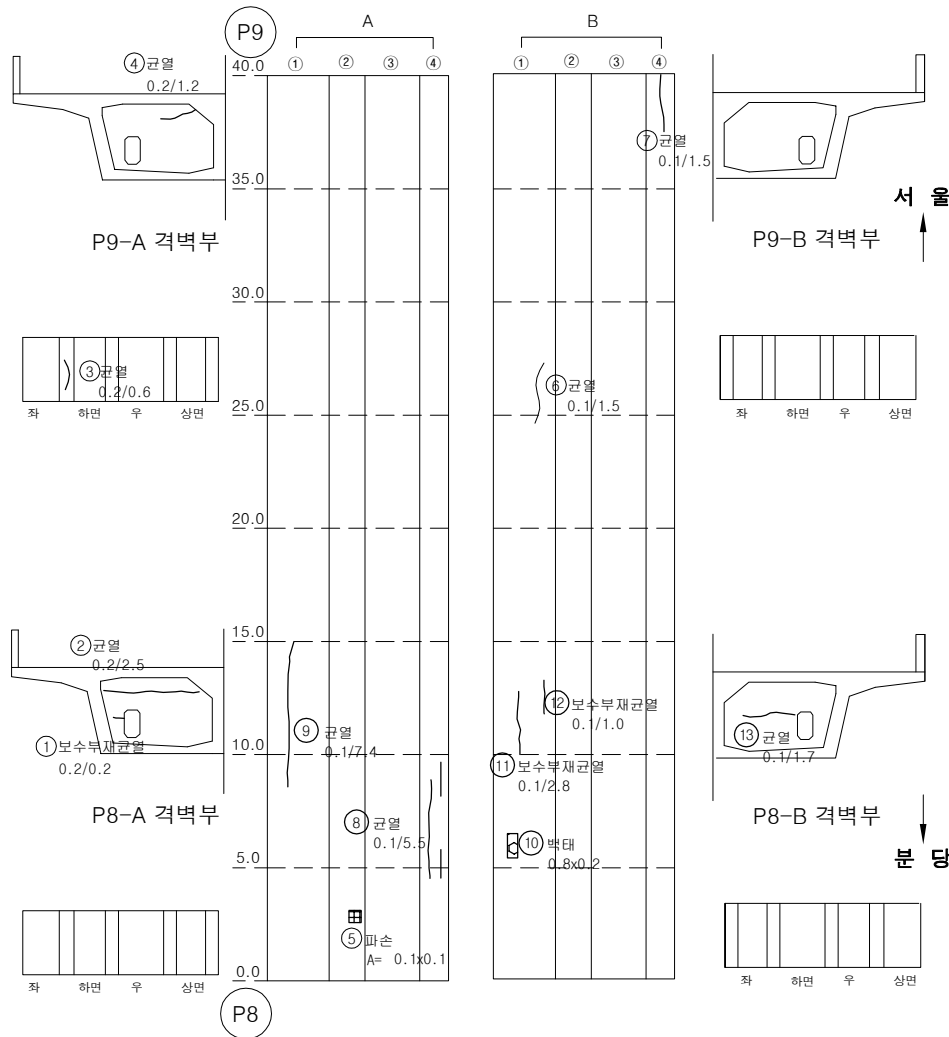
# ID : 복정고가교 본선-상행선 box내부(S9)

| 번호 | 손상내용 | 손상물량 | | | | | 비고 |
|---|---|---|---|---|---|---|---|
| 1 | 보수부 재균열(0.2mm) | 0.20 | 0.20 | 0.20 | m | 1 | |
| 2 | 균열(0.2mm) | 0.20 | 2.50 | 2.50 | m | 1 | |
| 3 | 균열(0.2mm) | 0.20 | 0.60 | 0.60 | m | 1 | |
| 4 | 균열(0.2mm) | 0.20 | 1.20 | 1.20 | m | 1 | |
| 6 | 균열(0.1mm) | 0.10 | 1.50 | 1.50 | m | 1 | |
| 7 | 균열(0.1mm) | 0.10 | 1.50 | 1.50 | m | 1 | |
| 8 | 균열(0.1mm) | 0.10 | 5.50 | 5.50 | m | 1 | |
| 9 | 균열(0.1mm) | 0.10 | 7.40 | 7.40 | m | 1 | |
| 11 | 보수부 재균열(0.1mm) | 0.10 | 2.80 | 2.80 | m | 1 | |
| 12 | 보수부 재균열(0.1mm) | 0.10 | 1.00 | 1.00 | m | 1 | |
| 13 | 균열(0.1mm) | 0.10 | 1.70 | 1.70 | m | 1 | |

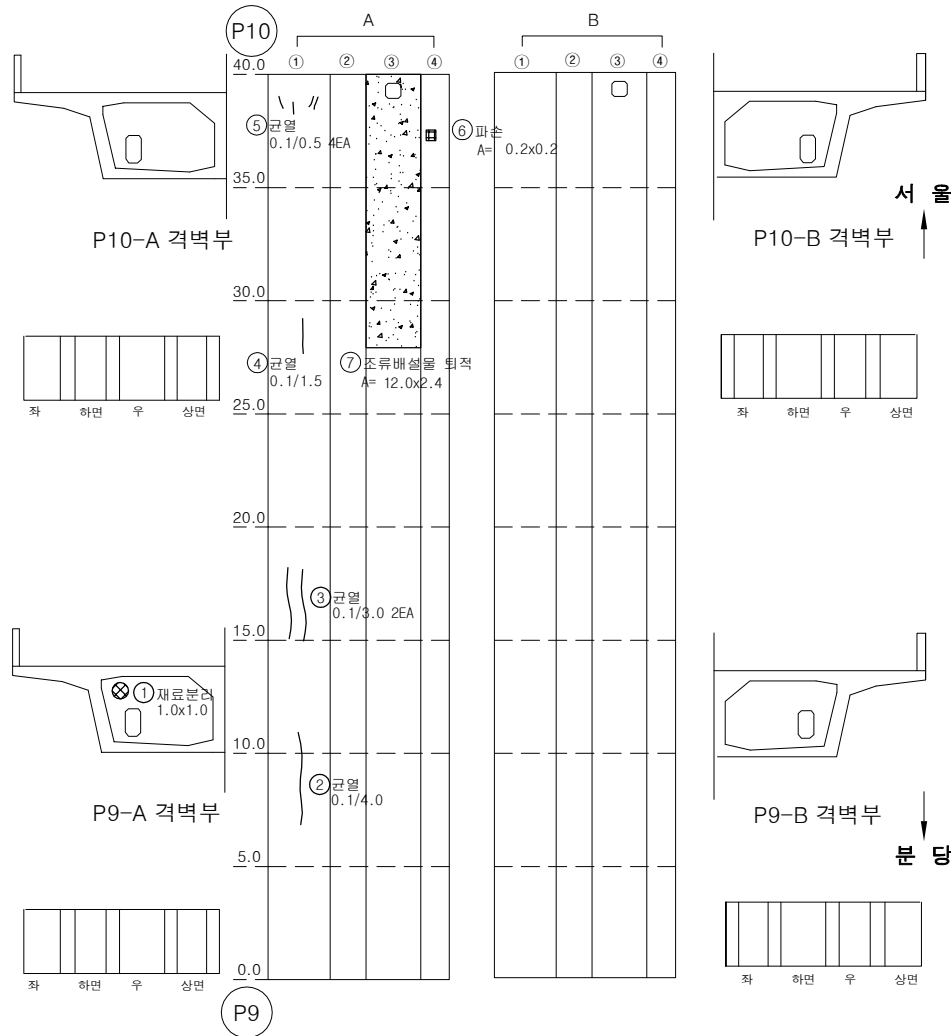
# ID : 복정고가교 본선-상행선 box내부(S10)

| 번호 | 손상내용 | 손상물량 | | | | | 비고 |
|---|---|---|---|---|---|---|---|
| 2 | 균열(0.1mm) | 0.10 | 4.00 | 4.00 | m | 1 | |
| 3 | 균열(0.1mm) | 0.10 | 3.00 | 6.00 | m | 2 | |
| 4 | 균열(0.1mm) | 0.10 | 1.50 | 1.50 | m | 1 | |
| 5 | 균열(0.1mm) | 0.10 | 0.50 | 2.00 | m | 4 | |

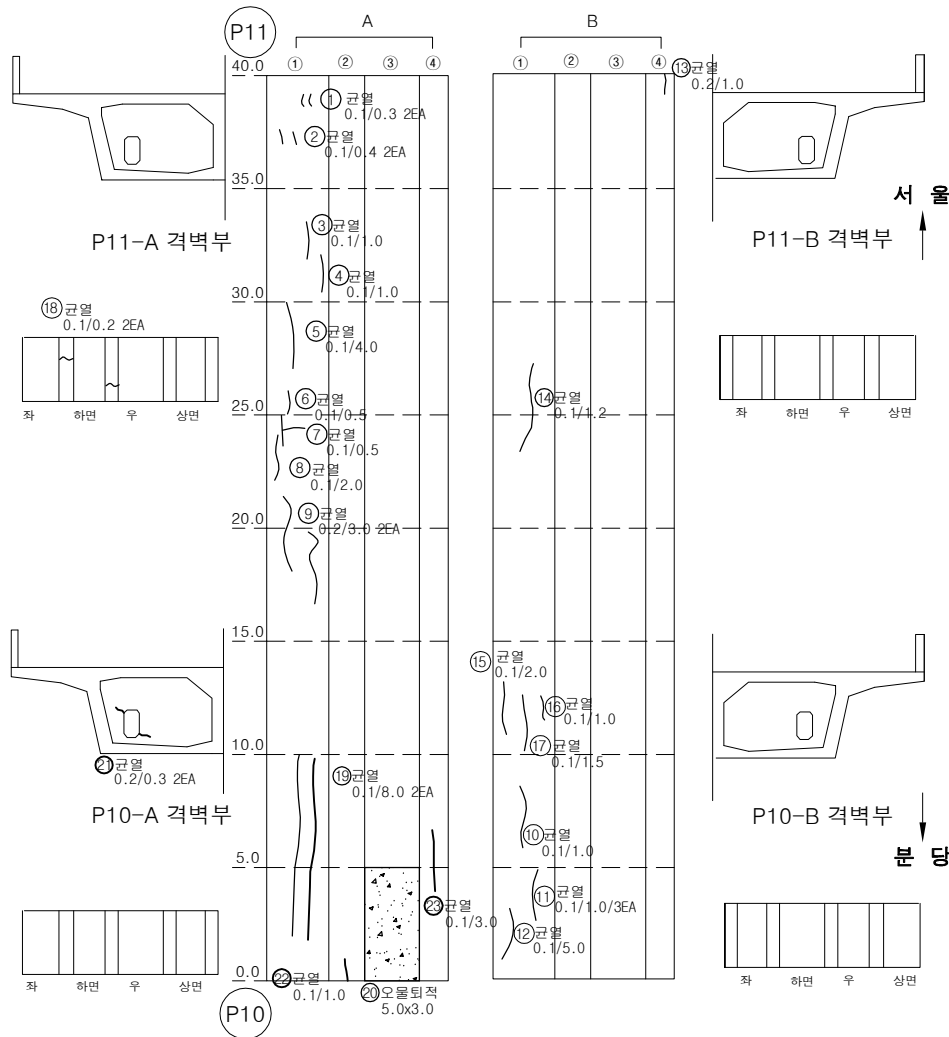
# ID : 복정고가교 본선-상행선 box내부(S11)

| 번호 | 손상내용 | 손상물량 | | | | | 비고 |
|---|---|---|---|---|---|---|---|
| 1 | 균열(0.1mm) | 0.10 | 0.30 | 0.60 | m | 2 | |
| 2 | 균열(0.1mm) | 0.10 | 0.40 | 0.80 | m | 2 | |
| 3 | 균열(0.1mm) | 0.10 | 1.00 | 1.00 | m | 1 | |
| 4 | 균열(0.1mm) | 0.10 | 1.00 | 1.00 | m | 1 | |
| 5 | 균열(0.1mm) | 0.10 | 4.00 | 4.00 | m | 1 | |
| 6 | 균열(0.1mm) | 0.10 | 0.50 | 0.50 | m | 1 | |
| 7 | 균열(0.1mm) | 0.10 | 0.50 | 0.50 | m | 1 | |
| 8 | 균열(0.1mm) | 0.10 | 2.00 | 2.00 | m | 1 | |
| 9 | 균열(0.2mm) | 0.20 | 3.00 | 6.00 | m | 2 | |
| 10 | 균열(0.1mm) | 0.10 | 1.00 | 1.00 | m | 1 | |
| 11 | 균열(0.1mm) | 0.10 | 1.00 | 3.00 | m | 3 | |
| 12 | 균열(0.1mm) | 0.10 | 5.00 | 5.00 | m | 1 | |
| 13 | 균열(0.2mm) | 0.20 | 1.00 | 1.00 | m | 1 | |
| 14 | 균열(0.1mm) | 0.10 | 1.20 | 1.20 | m | 1 | |
| 15 | 균열(0.1mm) | 0.10 | 2.00 | 2.00 | m | 1 | |
| 16 | 균열(0.1mm) | 0.10 | 1.00 | 1.00 | m | 1 | |
| 17 | 균열(0.1mm) | 0.10 | 1.50 | 1.50 | m | 1 | |
| 18 | 균열(0.1mm) | 0.10 | 0.20 | 0.40 | m | 2 | |
| 19 | 균열(0.1mm) | 0.10 | 8.00 | 8.00 | m | 1 | |
| 21 | 균열(0.2mm) | 0.20 | 0.30 | 0.60 | m | 2 | |
| 22 | 균열(0.1mm) | 0.10 | 1.00 | 1.00 | m | 1 | |
| 23 | 균열(0.1mm) | 0.10 | 3.00 | 3.00 | m | 1 | |

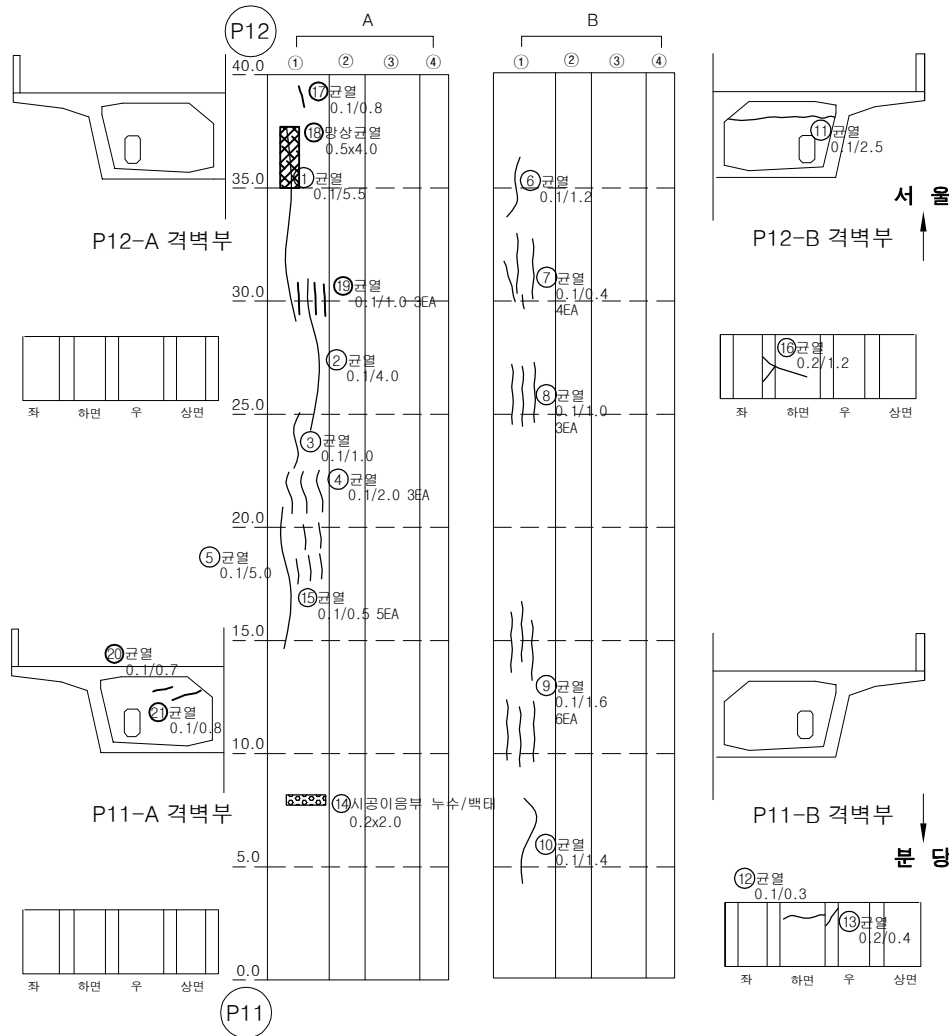
| 번호 | 손상내용 | 손상수량 | | | | | 비고 |
|---|---|---|---|---|---|---|---|
| 1 | 균열(0.1mm) | 0.10 | 9.60 | 9.60 | m | 1 | |
| 2 | 균열(0.1mm) | 0.10 | 4.00 | 4.00 | m | 1 | |
| 3 | 균열(0.1mm) | 0.10 | 1.00 | 1.00 | m | 1 | |
| 4 | 균열(0.1mm) | 0.10 | 2.00 | 6.00 | m | 3 | |
| 5 | 균열(0.1mm) | 0.10 | 5.00 | 5.00 | m | 1 | |
| 6 | 균열(0.1mm) | 0.10 | 1.20 | 1.20 | m | 1 | |
| 7 | 균열(0.1mm) | 0.10 | 0.40 | 1.60 | m | 4 | |
| 8 | 균열(0.1mm) | 0.10 | 1.00 | 3.00 | m | 3 | |
| 9 | 균열(0.1mm) | 0.10 | 1.60 | 9.60 | m | 6 | |
| 10 | 균열(0.1mm) | 0.10 | 1.40 | 1.40 | m | 1 | |
| 11 | 균열(0.1mm) | 0.10 | 2.50 | 2.50 | m | 1 | |
| 12 | 균열(0.1mm) | 0.10 | 0.30 | 0.30 | m | 1 | |
| 13 | 균열(0.2mm) | 0.20 | 0.40 | 0.40 | m | 1 | |
| 14 | 누수, 백태 | 0.20 | 2.00 | 0.40 | m <sup>2</sup> | 1 | |
| 15 | 균열(0.1mm) | 0.10 | 0.50 | 2.50 | m | 5 | |
| 16 | 균열(0.2mm) | 0.20 | 1.20 | 1.20 | m | 1 | |
| 17 | 균열(0.1mm) | 0.10 | 0.80 | 0.80 | m | 1 | |
| 18 | 망상균열 | 0.50 | 4.00 | 2.00 | m <sup>2</sup> | 1 | |
| 19 | 균열(0.1mm) | 0.10 | 1.00 | 3.00 | m | 3 | |
| 20 | 균열(0.1mm) | 0.10 | 0.70 | 0.70 | m | 1 | |
| 21 | 균열(0.1mm) | 0.10 | 0.80 | 0.80 | m | 1 | |

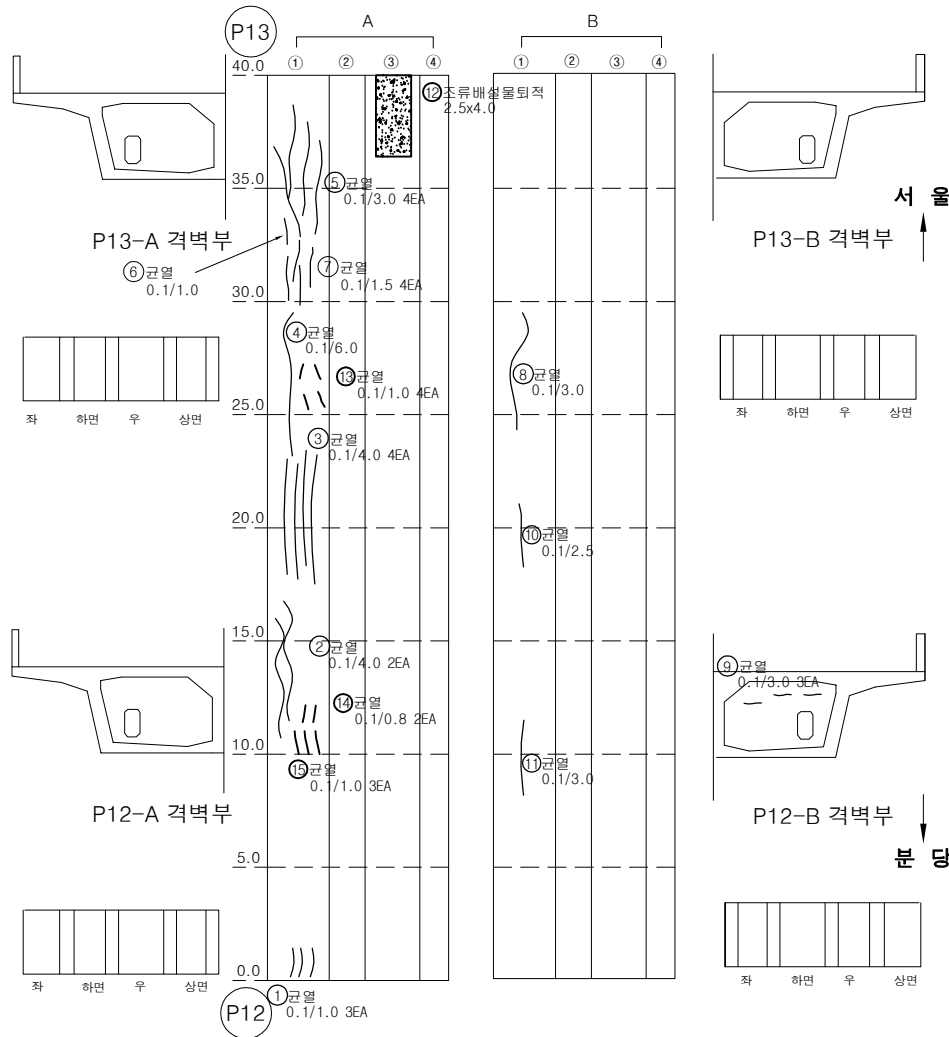
# ID : 복정고가교 본선-상행선 box내부(S13)

| 번호 | 손상내용 | 손상물량 | | | | | 비고 |
|---|---|---|---|---|---|---|---|
| 1 | 균열(0.1mm) | 0.10 | 1.00 | 3.00 | m | 3 | |
| 2 | 균열(0.1mm) | 0.10 | 4.00 | 8.00 | m | 2 | |
| 3 | 균열(0.1mm) | 0.10 | 4.00 | 16.00 | m | 4 | |
| 4 | 균열(0.1mm) | 0.10 | 6.00 | 6.00 | m | 1 | |
| 5 | 균열(0.1mm) | 0.10 | 3.00 | 12.00 | m | 4 | |
| 6 | 균열(0.1mm) | 0.10 | 1.00 | 1.00 | m | 1 | |
| 7 | 균열(0.1mm) | 0.10 | 1.50 | 6.00 | m | 4 | |
| 8 | 균열(0.1mm) | 0.10 | 3.00 | 3.00 | m | 1 | |
| 9 | 균열(0.1mm) | 0.10 | 3.00 | 9.00 | m | 3 | |
| 10 | 균열(0.1mm) | 0.10 | 2.50 | 2.50 | m | 1 | |
| 11 | 균열(0.1mm) | 0.10 | 3.00 | 3.00 | m | 1 | |
| 13 | 균열(0.1mm) | 0.10 | 1.00 | 4.00 | m | 4 | |
| 14 | 균열(0.1mm) | 0.10 | 0.80 | 1.60 | m | 2 | |
| 15 | 균열(0.1mm) | 0.10 | 1.00 | 3.00 | m | 3 | |

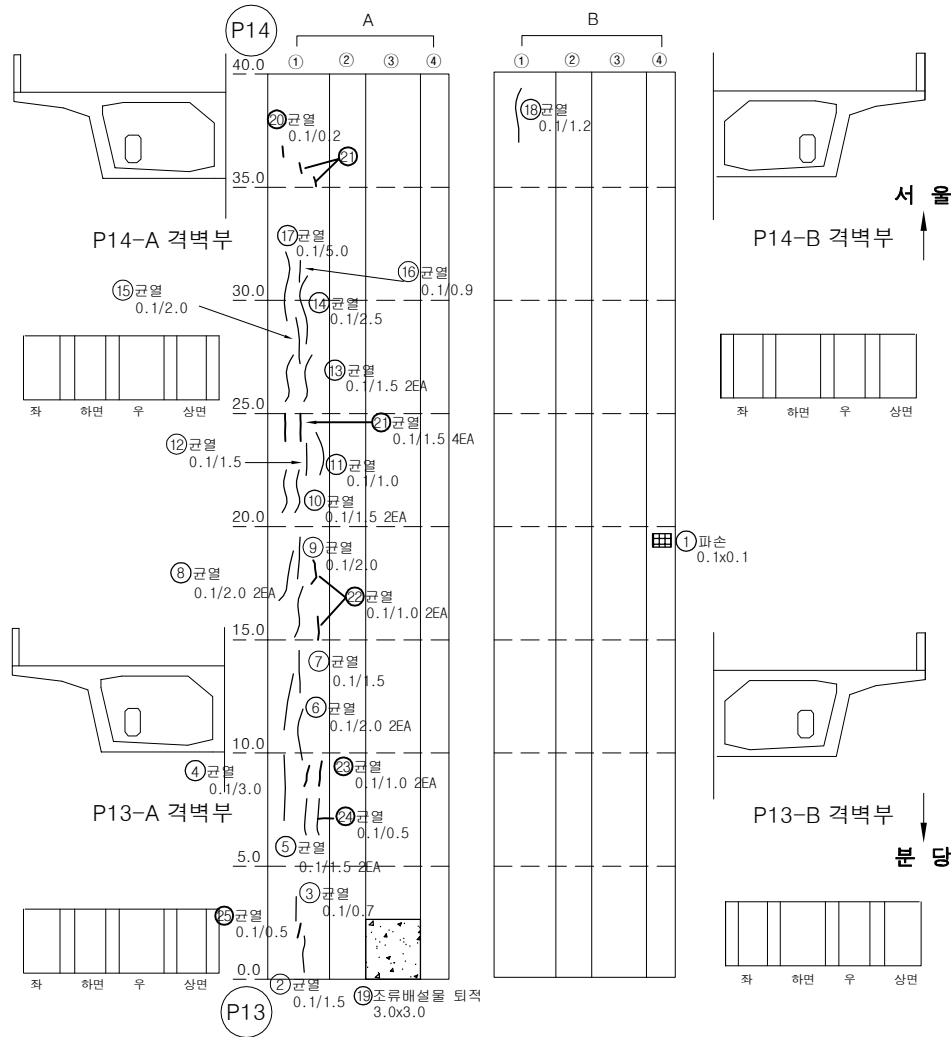
# ID : 복정고가교 본선-상행선 box내부(S14)

| 번호 | 손상내용 | 손상물량 | | | | | 비고 |
|---|---|---|---|---|---|---|---|
| 2 | 균열(0.1mm) | 0.10 | 1.50 | 1.50 | m | 1 | |
| 3 | 균열(0.1mm) | 0.10 | 0.70 | 0.70 | m | 1 | |
| 4 | 균열(0.1mm) | 0.10 | 3.00 | 3.00 | m | 1 | |
| 5 | 균열(0.1mm) | 0.10 | 1.50 | 3.00 | m | 2 | |
| 6 | 균열(0.1mm) | 0.10 | 2.00 | 4.00 | m | 2 | |
| 7 | 균열(0.1mm) | 0.10 | 1.50 | 1.50 | m | 1 | |
| 8 | 균열(0.1mm) | 0.10 | 2.00 | 4.00 | m | 2 | |
| 9 | 균열(0.1mm) | 0.10 | 2.00 | 2.00 | m | 1 | |
| 10 | 균열(0.1mm) | 0.10 | 1.50 | 3.00 | m | 2 | |
| 11 | 균열(0.1mm) | 0.10 | 1.00 | 1.00 | m | 1 | |
| 12 | 균열(0.1mm) | 0.10 | 1.50 | 1.50 | m | 1 | |
| 13 | 균열(0.1mm) | 0.10 | 1.50 | 3.00 | m | 2 | |
| 14 | 균열(0.1mm) | 0.10 | 2.50 | 2.50 | m | 1 | |
| 15 | 균열(0.1mm) | 0.10 | 2.00 | 2.00 | m | 1 | |
| 16 | 균열(0.1mm) | 0.10 | 0.90 | 0.90 | m | 1 | |
| 17 | 균열(0.1mm) | 0.10 | 5.00 | 5.00 | m | 1 | |
| 18 | 균열(0.1mm) | 0.10 | 1.20 | 1.20 | m | 1 | |
| 20 | 균열(0.1mm) | 0.10 | 0.20 | 0.20 | m | 1 | |
| 21 | 균열(0.1mm) | 0.10 | 1.50 | 6.00 | m | 4 | |
| 22 | 균열(0.1mm) | 0.10 | 1.00 | 2.00 | m | 2 | |
| 23 | 균열(0.1mm) | 0.10 | 1.00 | 2.00 | m | 2 | |

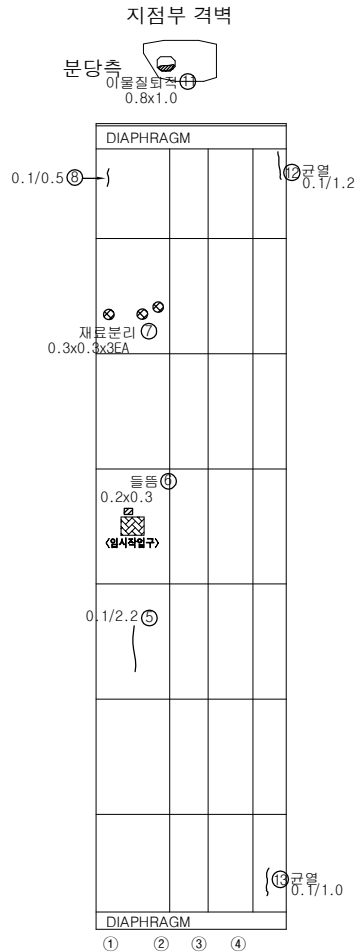
보수부재균열 ①  
0.1/0.4  
서울측  
0.1/0.3  
지점부 격벽  
A
