# ID : 복정고가교 본선-상행선 box내부(S1)

## 손 상 물 량 표

| 용역명 | | 2023년 하반기 복정고가교 정밀안전진단 용역 | | | | | |

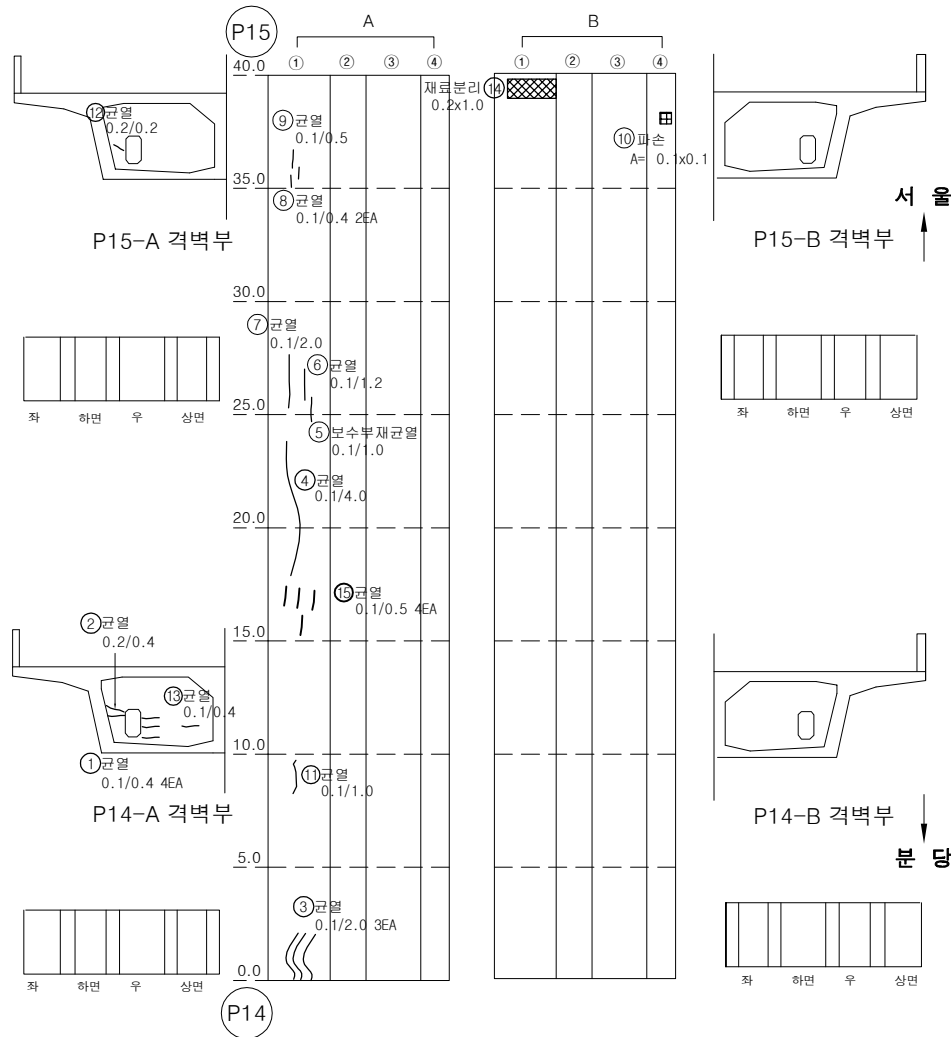
# ID : 복정고가교 본선-상행선 box내부(S15)

| 번호 | 손상내용 | 손상물량 | | | | | 비고 |
|---|---|---|---|---|---|---|---|
| 1 | 균열(0.1mm) | 0.10 | 0.40 | 1.60 | m | 4 | |
| 2 | 균열(0.2mm) | 0.20 | 0.40 | 0.40 | m | 1 | |
| 3 | 균열(0.1mm) | 0.10 | 2.00 | 6.00 | m | 3 | |
| 4 | 균열(0.1mm) | 0.10 | 4.00 | 4.00 | m | 1 | |
| 5 | 보수부 재균열(0.1mm) | 0.10 | 1.00 | 1.00 | m | 1 | |
| 6 | 균열(0.1mm) | 0.10 | 1.20 | 1.20 | m | 1 | |
| 7 | 균열(0.1mm) | 0.10 | 2.00 | 2.00 | m | 1 | |
| 8 | 균열(0.1mm) | 0.10 | 0.40 | 0.80 | m | 2 | |
| 9 | 균열(0.1mm) | 0.10 | 0.50 | 0.50 | m | 1 | |
| 11 | 균열(0.1mm) | 0.10 | 1.00 | 1.00 | m | 1 | |
| 12 | 균열(0.2mm) | 0.20 | 0.20 | 0.20 | m | 1 | |
| 13 | 균열(0.1mm) | 0.10 | 0.40 | 0.40 | m | 1 | |
