ID : 복정고가교 본선-상행선 box내부(S1)

| 용역명 | | 2023년 하반기 복정고가교 정밀안전진단 용역 | | | | | |

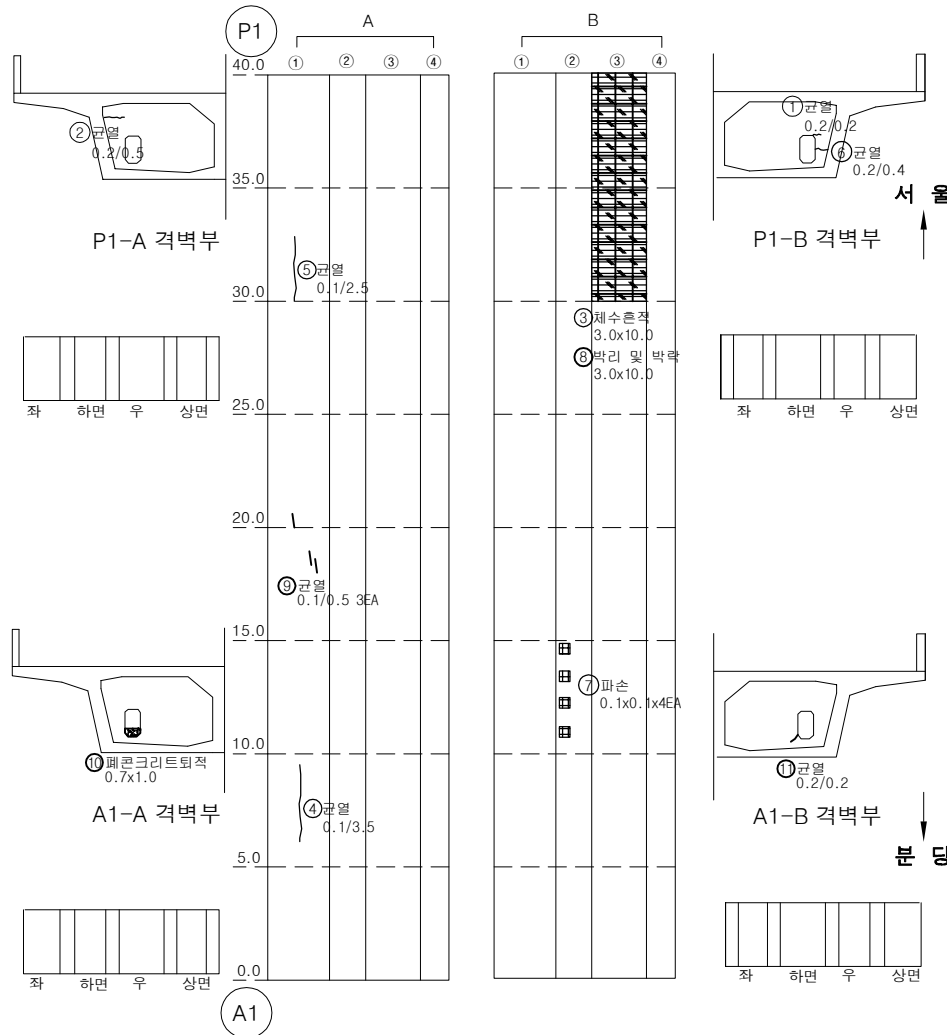
| 번호 | 손상내용 | 손상물량 | | | | | 비고 |
|---|---|---|---|---|---|---|---|
| 1 | 균열(0.2mm) | 0.20 | 0.20 | 0.20 | m | 1 | |
| 2 | 균열(0.2mm) | 0.20 | 0.50 | 0.50 | m | 1 | |
| 3 | 채수흔적 | 3.00 | 10.00 | 30.00 | m <sup>2</sup> | 1 | |
| 4 | 균열(0.1mm) | 0.10 | 3.50 | 3.50 | m | 1 | |
| 5 | 균열(0.1mm) | 0.10 | 2.50 | 2.50 | m | 1 | |
| 6 | 균열(0.2mm) | 0.20 | 0.40 | 0.40 | m | 1 | |
| 7 | 파손 | 0.10 | 0.10 | 0.04 | m <sup>2</sup> | 4 | |
| 8 | 박리 및 박락 | 3.00 | 10.00 | 30.00 | m <sup>2</sup> | 1 | |
| 9 | 균열(0.1mm) | 0.10 | 0.50 | 1.50 | m | 3 | |
| 10 | 패콘크리트(조류배설물) 퇴적 | 0.70 | 1.00 | 0.70 | m <sup>2</sup> | 1 | |
| 11 | 균열(0.2mm) | 0.20 | 0.20 | 0.20 | m | 1 | |

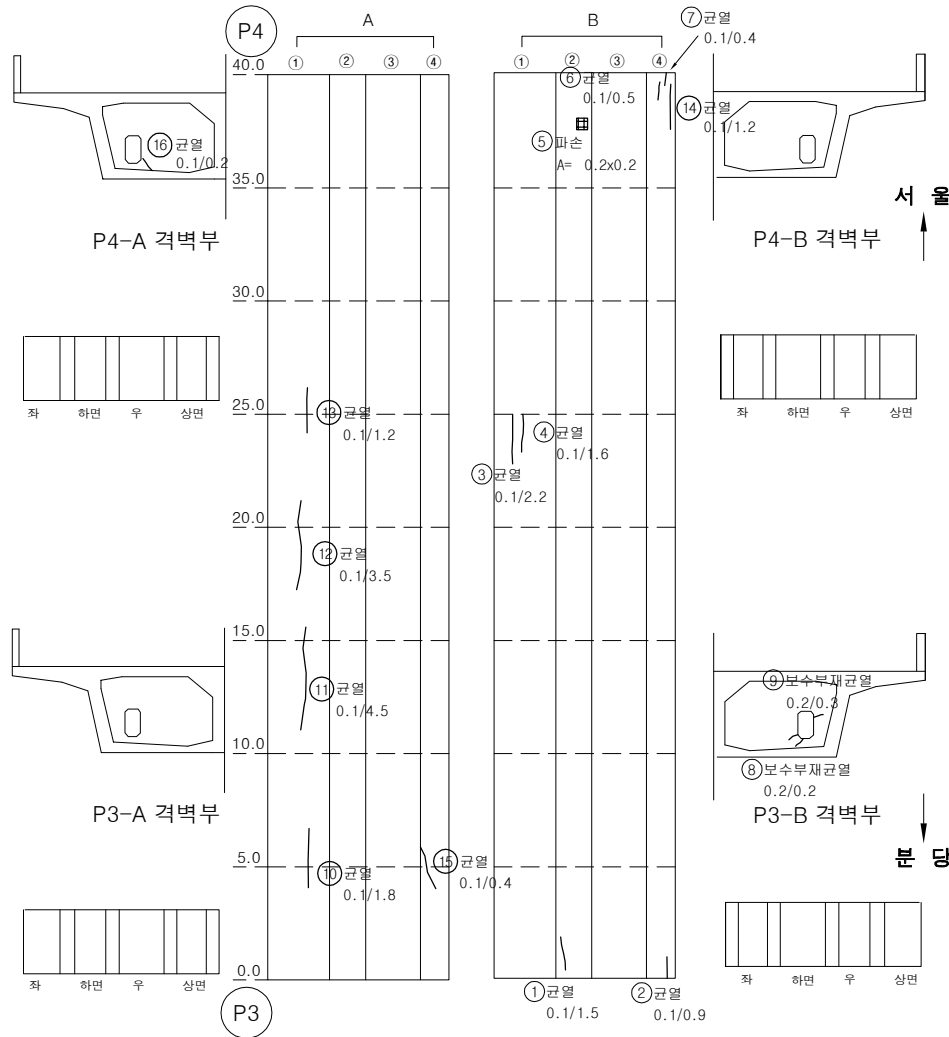
# ID : 복정고가교 본선-상행선 box내부(S4)

| 번호 | 손상내용 | 손상물량 | | | | | 비고 |
|---|---|---|---|---|---|---|---|
| 1 | 균열(0.1mm) | 0.10 | 1.50 | 1.50 | m | 1 | |
| 2 | 균열(0.1mm) | 0.10 | 0.90 | 0.90 | m | 1 | |
| 3 | 균열(0.1mm) | 0.10 | 2.20 | 2.20 | m | 1 | |
| 4 | 균열(0.1mm) | 0.10 | 1.60 | 1.60 | m | 1 | |
| 6 | 균열(0.1mm) | 0.10 | 0.50 | 0.50 | m | 1 | |
| 7 | 균열(0.1mm) | 0.10 | 0.40 | 0.40 | m | 1 | |
| 8 | 보수부 재균열(0.2mm) | 0.20 | 0.20 | 0.20 | m | 1 | |
| 9 | 보수부 재균열(0.2mm) | 0.20 | 0.30 | 0.30 | m | 1 | |
| 10 | 균열(0.1mm) | 0.10 | 1.80 | 1.80 | m | 1 | |
| 11 | 균열(0.1mm) | 0.10 | 4.50 | 4.50 | m | 1 | |
| 12 | 균열(0.1mm) | 0.10 | 3.50 | 3.50 | m | 1 | |
| 13 | 균열(0.1mm) | 0.10 | 1.20 | 1.20 | m | 1 | |
| 14 | 균열(0.1mm) | 0.10 | 1.20 | 1.20 | m | 1 | |
| 15 | 균열(0.1mm) | 0.10 | 0.40 | 0.40 | m | 1 | |
| 16 | 균열(0.1mm) | 0.10 | 0.20 | 0.20 | m | 1 | |

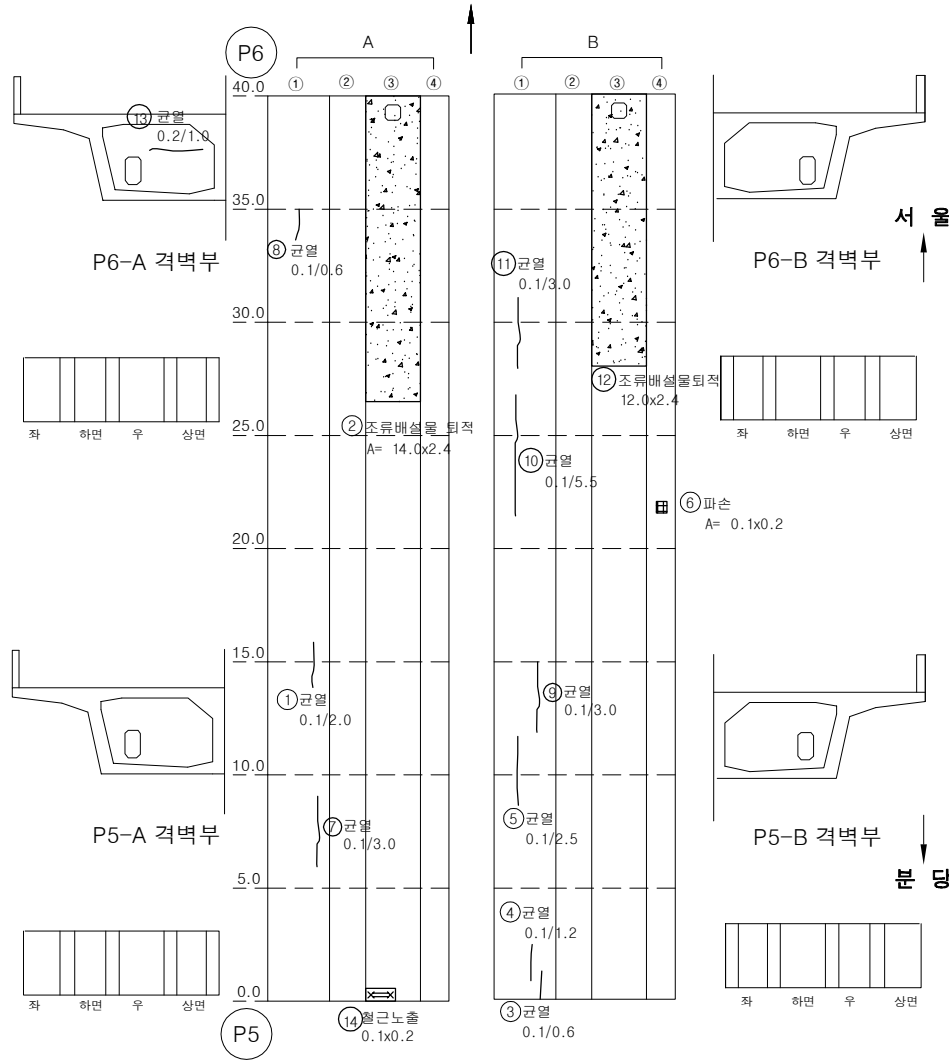
# ID : 복정고가교 본선-상행선 box내부(S6)

| 번호 | 손상내용 | 손상물량 | | | | | 비고 |
|---|---|---|---|---|---|---|---|
| 1 | 균열(0.1mm) | 0.10 | 2.00 | 2.00 | m | 1 | |
| 3 | 균열(0.1mm) | 0.10 | 0.60 | 0.60 | m | 1 | |
| 4 | 균열(0.1mm) | 0.10 | 1.20 | 1.20 | m | 1 | |
| 5 | 균열(0.1mm) | 0.10 | 2.50 | 2.50 | m | 1 | |
| 7 | 균열(0.1mm) | 0.10 | 3.00 | 3.00 | m | 1 | |
| 8 | 균열(0.1mm) | 0.10 | 0.60 | 0.60 | m | 1 | |
| 9 | 균열(0.1mm) | 0.10 | 3.00 | 3.00 | m | 1 | |
| 10 | 균열(0.1mm) | 0.10 | 5.50 | 5.50 | m | 1 | |
| 11 | 균열(0.1mm) | 0.10 | 3.00 | 3.00 | m | 1 | |
| 13 | 균열(0.2mm) | 0.20 | 1.00 | 1.00 | m | 1 | |

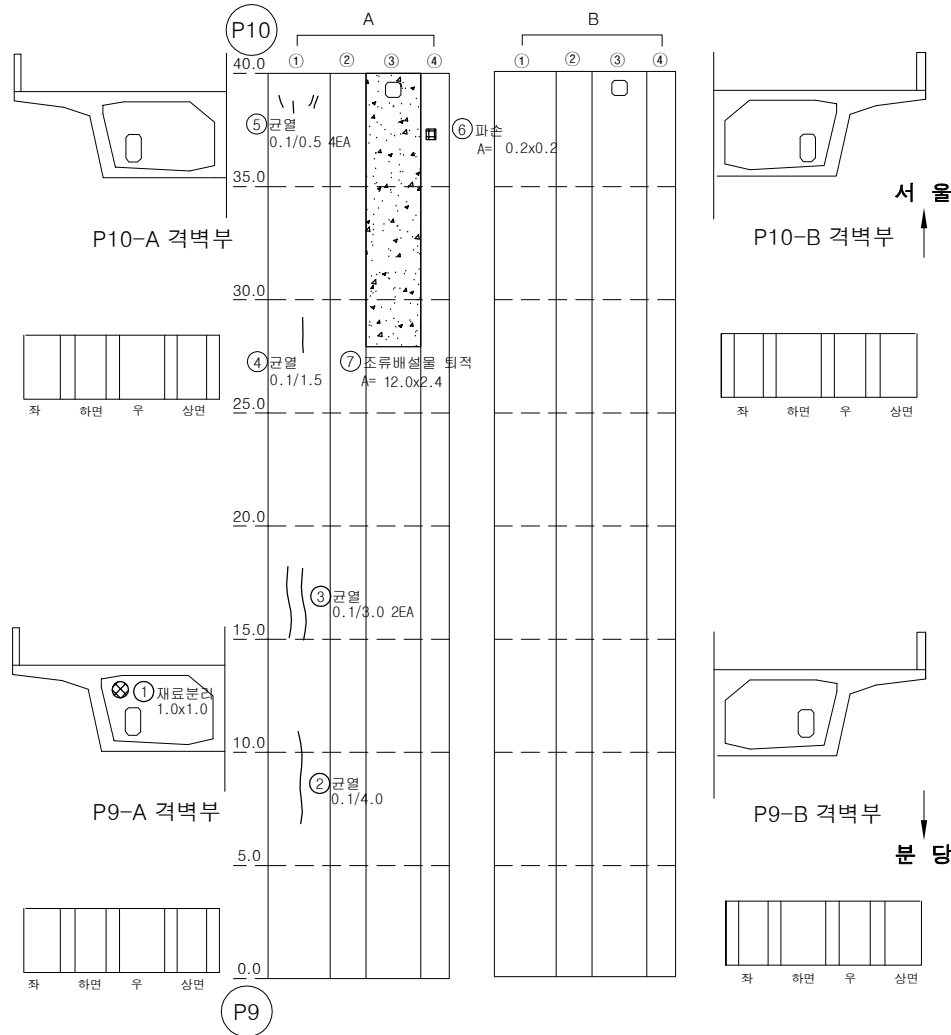
# ID : 복정고가교 본선-상행선 box내부(S10)

| 번호 | 손상내용 | 손상물량 | | | | | 비고 |
|---|---|---|---|---|---|---|---|
| 2 | 균열(0.1mm) | 0.10 | 4.00 | 4.00 | m | 1 | |
| 3 | 균열(0.1mm) | 0.10 | 3.00 | 6.00 | m | 2 | |
| 4 | 균열(0.1mm) | 0.10 | 1.50 | 1.50 | m | 1 | |
| 5 | 균열(0.1mm) | 0.10 | 0.50 | 2.00 | m | 4 | |

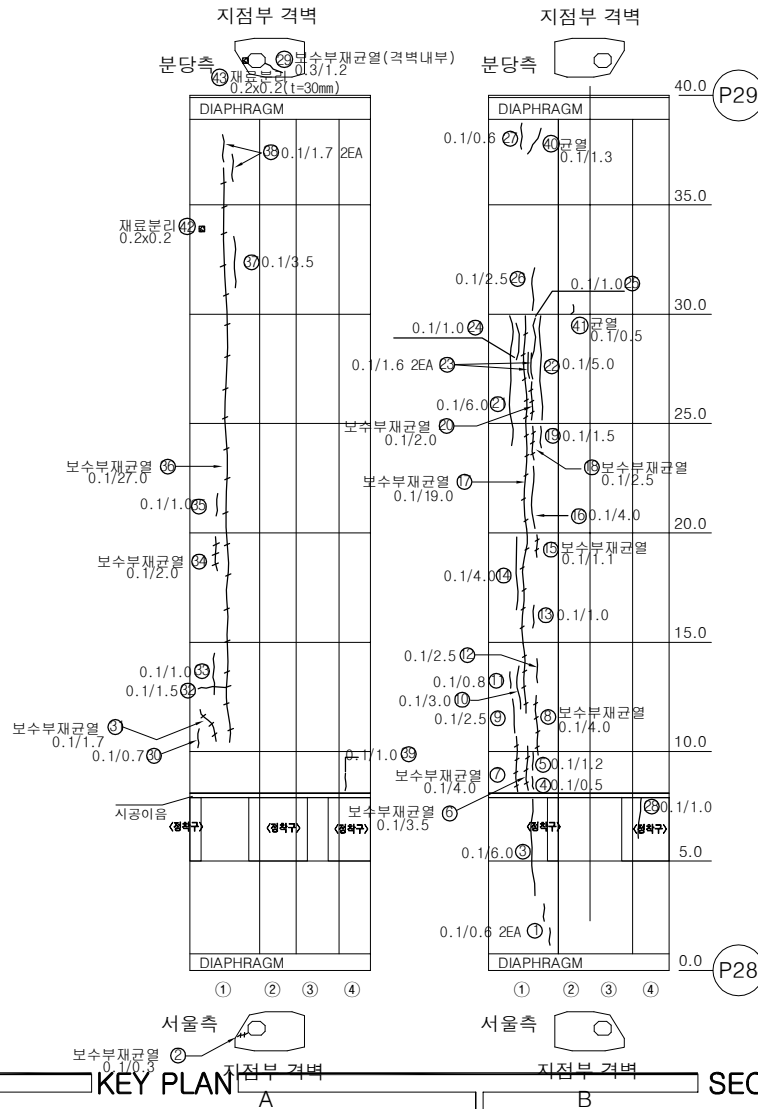
# ID : 복정고가교 본선-하행선 box내부(S28)

| 번호 | 손상내용 | 손상수량 | | | | | 비고 |
|---|---|---|---|---|---|---|---|
| 39 | 균열(0.1mm) | 0.1 | 1 | 1.00 | m | 1 | |
| 40 | 균열(0.1mm) | 0.1 | 1.3 | 1.30 | m | 1 | |

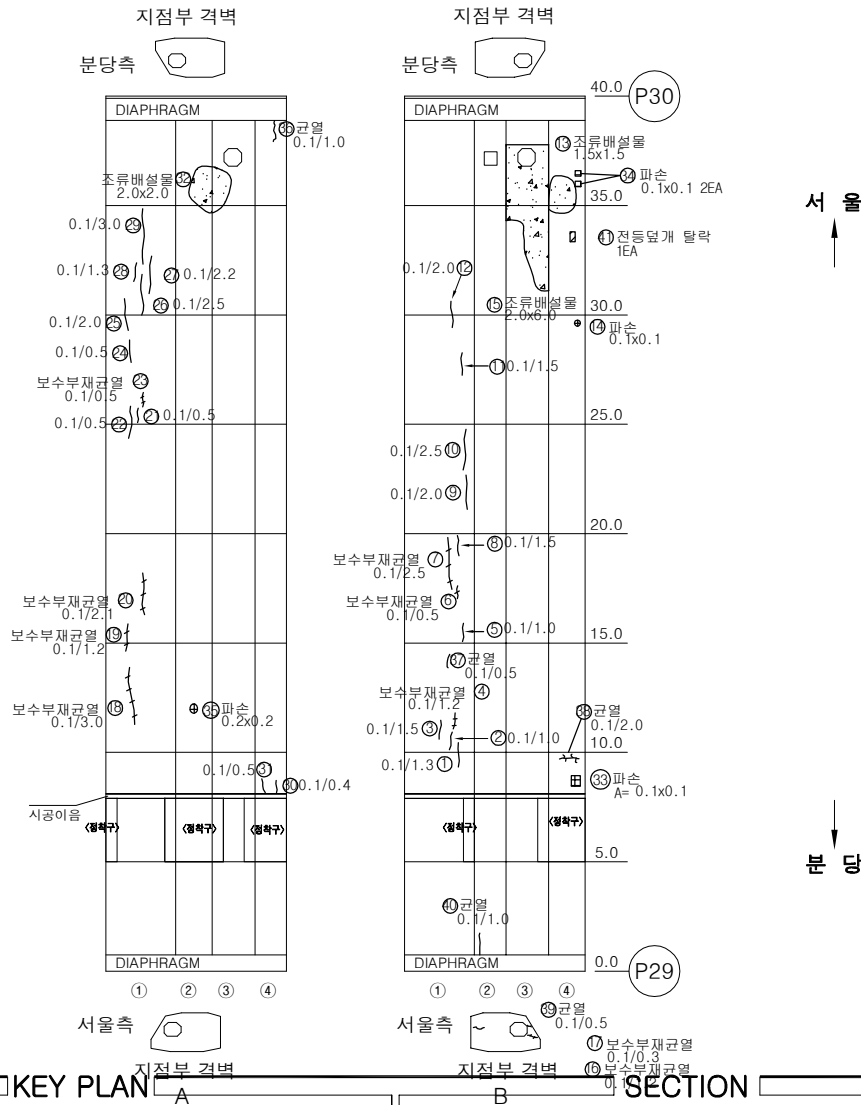
ID : 복정고가교 본선-하행선 box내부[S29] [2]

| 번호 | 손상내용 | 손상물량 | | | | | 비고 |
|---|---|---|---|---|---|---|---|
| 39 | 균열(0.1mm) | 0.1 | 0.5 | 0.50 | m | 1 | |
| 40 | 균열(0.1mm) | 0.1 | 1 | 1.00 | m | 1 | |
