ID : 복정고가교 본선-상행선 하부구조(A1)

손상물량표

| 용역명 | | 2023년 하반기 복정고가교 정밀안전진단 용역 | | | | | |

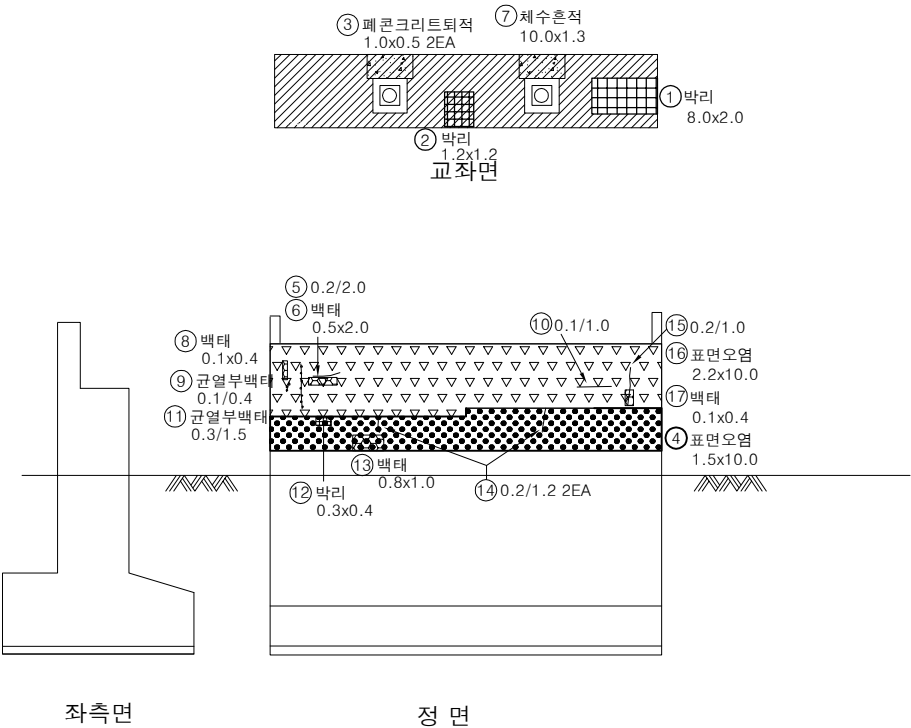
| 번호 | 손상내용 | 손상물량 | | | | | 비고 |
|---|---|---|---|---|---|---|---|
| 1 | 박리 | 8 | 2 | 16.00 | ㎡ | 1 | |
| 2 | 박리 | 1.2 | 1.2 | 1.44 | ㎡ | 1 | |
| 3 | 폐콘크리트퇴적 | 1 | 0.5 | 1.00 | ㎡ | 2 | |
| 4 | 표면오염(누수흔적) | 1.5 | 10 | 15.00 | ㎡ | 1 | |
| 5 | 균열(0.2mm) | 0.2 | 2 | 2.00 | m | 1 | |
| 6 | 백태 | 0.5 | 2 | 1.00 | ㎡ | 1 | |
| 7 | 표면오염(누수흔적) | 10 | 1.3 | 13.00 | ㎡ | 1 | |
| 8 | 백태 | 0.1 | 0.4 | 0.04 | ㎡ | 1 | |
| 9 | 균열부백태 | 0.1 | 0.4 | 0.40 | m | 1 | |
| 10 | 균열(0.1mm) | 0.1 | 1 | 1.00 | m | 1 | |
| 11 | 균열부백태 | 0.3 | 1.5 | 1.50 | m | 1 | |
| 12 | 박리 | 0.3 | 0.4 | 0.12 | ㎡ | 1 | |
| 13 | 백태 | 0.8 | 1 | 0.80 | ㎡ | 1 | |
| 14 | 균열(0.2mm) | 0.2 | 1.2 | 2.40 | m | 2 | |
| 15 | 균열(0.2mm) | 0.2 | 1 | 1.00 | m | 1 | |
| 16 | 표면오염(누수흔적) | 2.2 | 10 | 22.00 | ㎡ | 1 | |
| 17 | 백태 | 0.1 | 0.4 | 0.04 | ㎡ | 1 | |

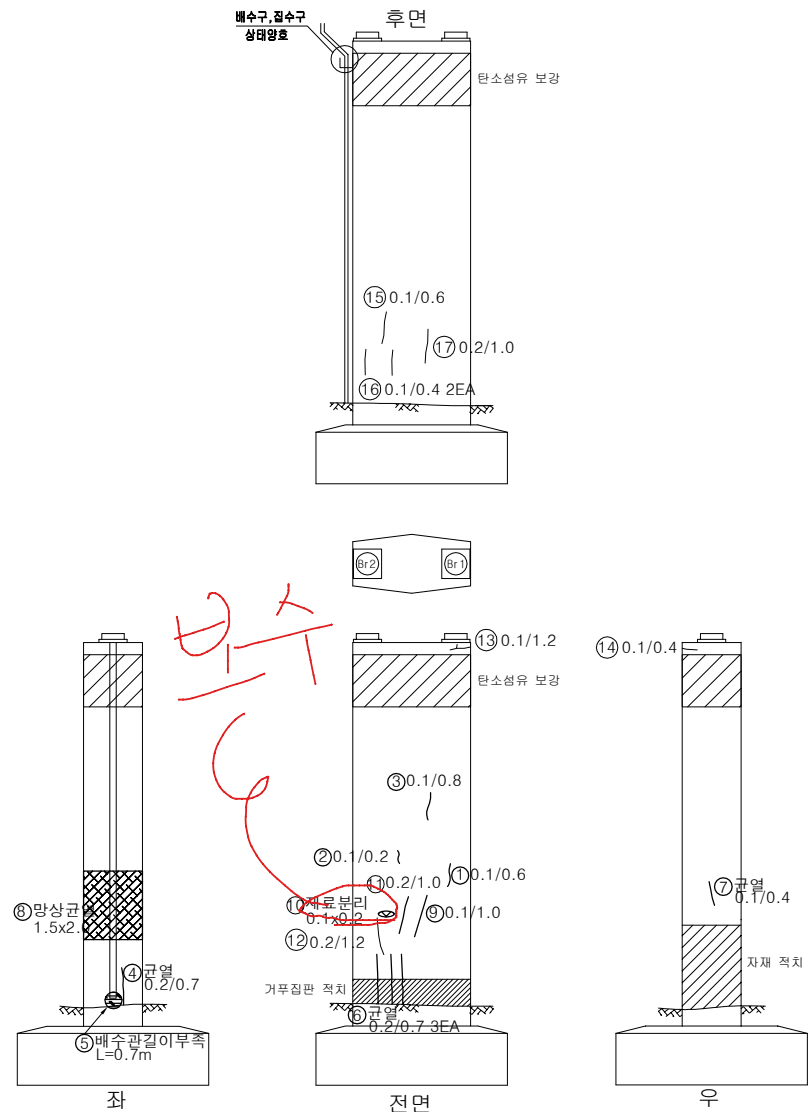
ID : 복정고가교 본선-상행선 하부구조(P30)

| 번호 | 손상내용 | 손상물량 | | | | | 비고 |
|---|---|---|---|---|---|---|---|
| 1 | 균열(0.1mm) | 0.1 | 0.6 | 0.60 | m | 1 | |
| 2 | 균열(0.1mm) | 0.1 | 0.2 | 0.20 | m | 1 | |
| 3 | 균열(0.1mm) | 0.1 | 0.8 | 0.80 | m | 1 | |
| 4 | 균열(0.2mm) | 0.2 | 0.7 | 0.70 | m | 1 | |
| 6 | 균열(0.2mm) | 0.2 | 0.7 | 2.10 | m | 3 | |
| 7 | 균열(0.1mm) | 0.1 | 0.4 | 0.40 | m | 1 | |
| 8 | 망상균열 | 1.5 | 2 | 3.00 | m <sup>2</sup> | 1 | |
| 9 | 균열(0.1mm) | 0.1 | 1 | 1.00 | m | 1 | |
| 11 | 균열(0.2mm) | 0.2 | 1 | 1.00 | m | 1 | |
| 12 | 균열(0.2mm) | 0.2 | 1.2 | 1.20 | m | 1 | |
| 13 | 균열(0.1mm) | 0.1 | 1.2 | 1.20 | m | 1 | |
| 14 | 균열(0.1mm) | 0.1 | 0.4 | 0.40 | m | 1 | |
| 15 | 균열(0.1mm) | 0.1 | 0.6 | 0.60 | m | 1 | |
| 16 | 균열(0.1mm) | 0.1 | 0.4 | 0.80 | m | 2 | |
| 17 | 균열(0.2mm) | 0.2 | 1 | 1.00 | m | 1 | |

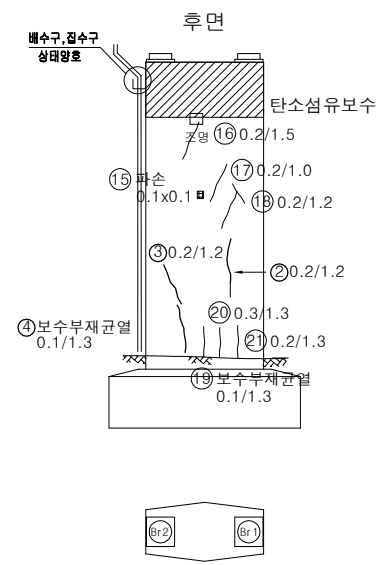
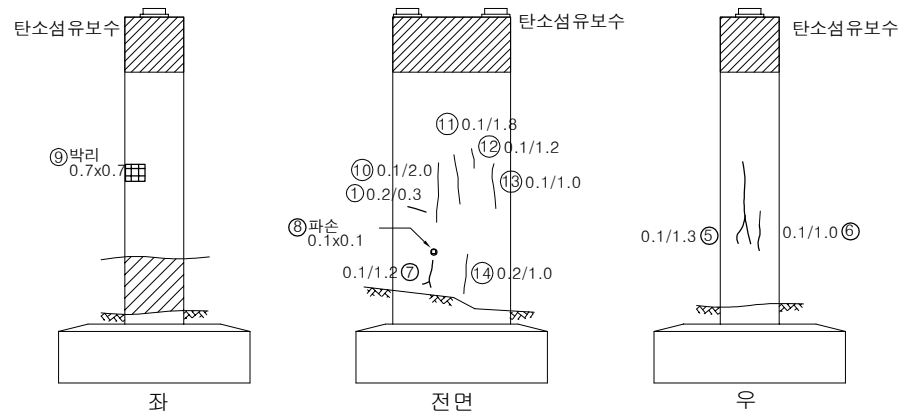
ID : 복정고가교 본선-상행선 하부구조(P31)

| 번호 | 손상내용 | 손상물량 | | | | | 비고 |
|---|---|---|---|---|---|---|---|
| 6 | 균열(0.1mm) | 0.1 | 1 | 1.00 | m | 1 | |
