ID : 복정고가교 본선-상행선 하부구조(A1)

손 상 물 량 표

| 용역명 | | 2023년 하반기 복정고가교 정밀안전진단 용역 | | | | | |

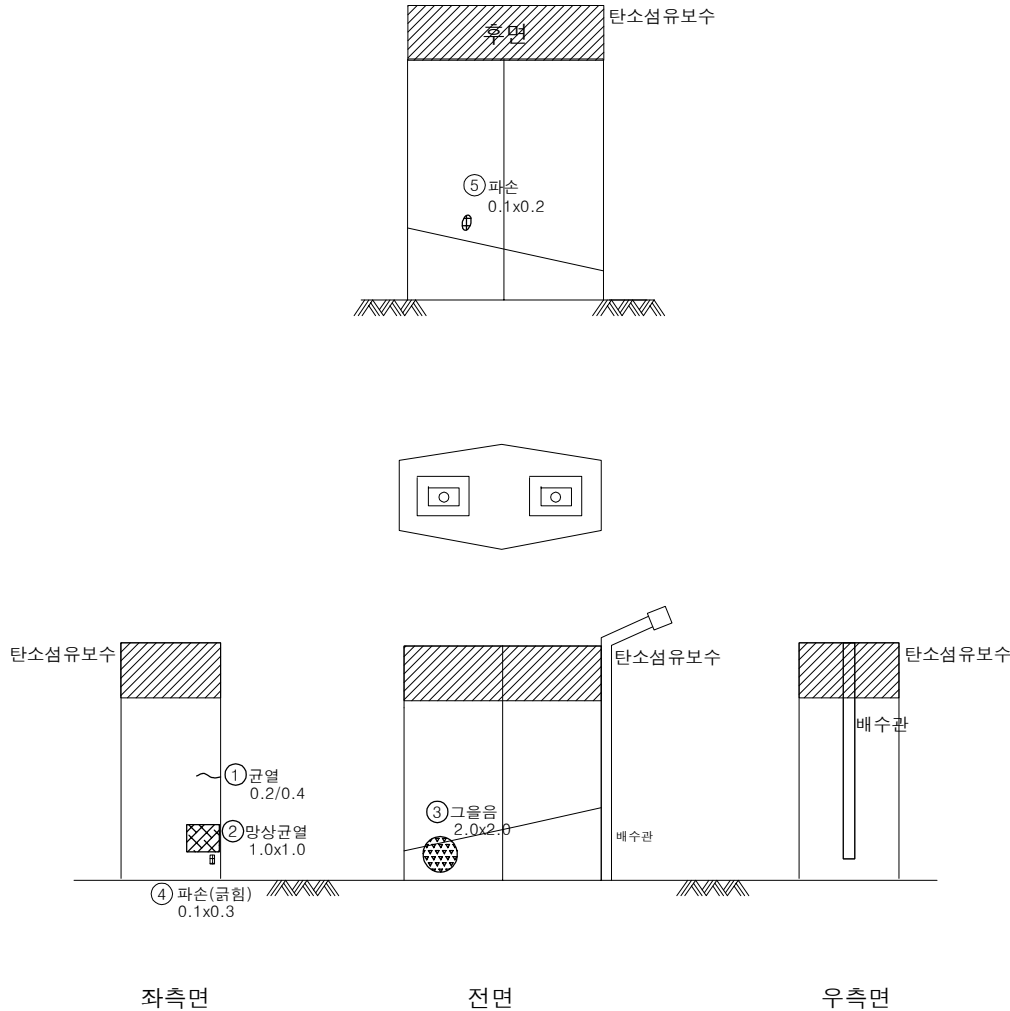
| 용역명 | | 2023년 하반기 복정고가교 정밀안전진단 용역 | | | | | |
|---|---|---|---|---|---|---|--|
| | 누수, 변색 | 배수구 | 포장의 요철 | 기타 | 도면번호 | 135 | |

| 번호 | 손상내용 | 손상물량 | | | | | 비고 |
|---|---|---|---|---|---|---|---|
| 1 | 균열(0.2mm) | 0.2 | 0.4 | 0.40 | m | 1 | |
| 2 | 망상균열 | 1 | 1 | 1.00 | m <sup>2</sup> | 1 | |

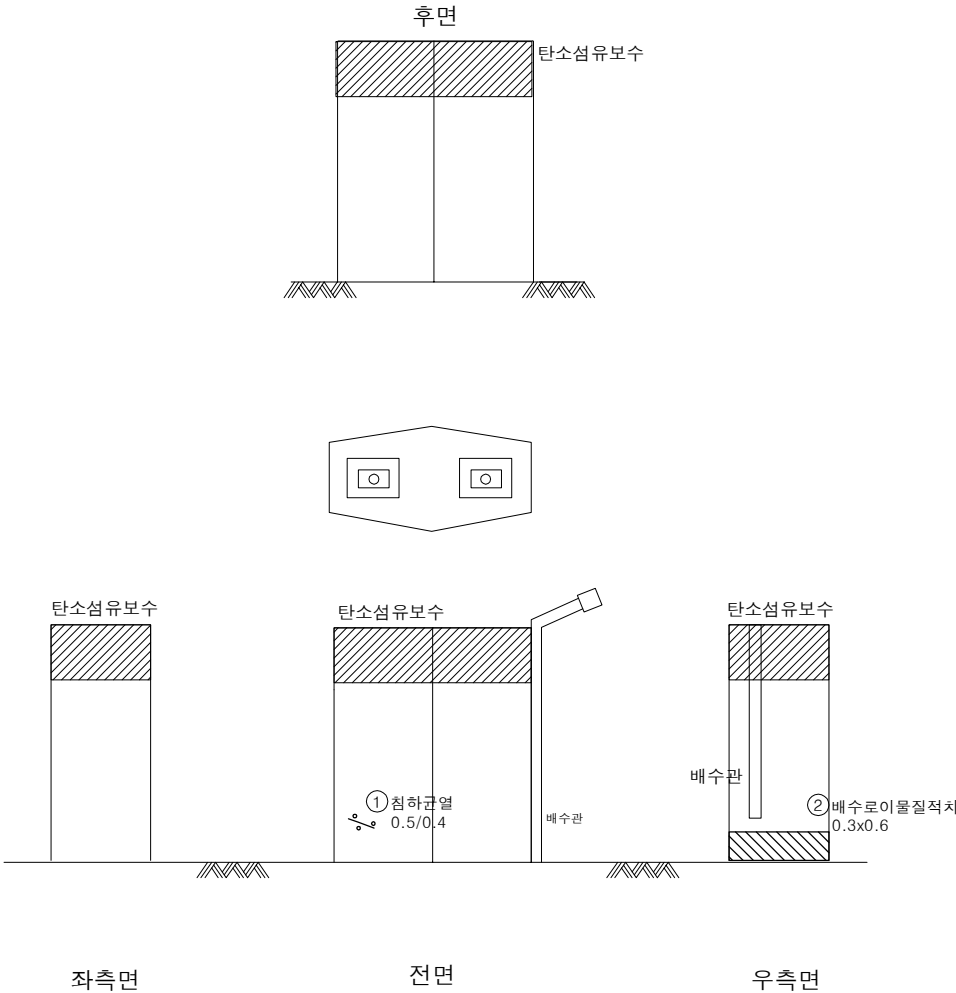
| 용역명 | | 2023년 하반기 복정고가교 정밀안전진단 용역 | | | | | |
|---|---|---|---|---|---|---|--|
| | 누수, 변색 | 배수구 | 포장의 요철 | 기타 | 도면번호 | 136 | |

| 번호 | 손상내용 | 손상물량 | | | | | 비고 |
|---|---|---|---|---|---|---|---|
| 1 | 침하균열 (cw=0.5mm) | 0.5 | 0.4 | 0.40 | m | 1 | |

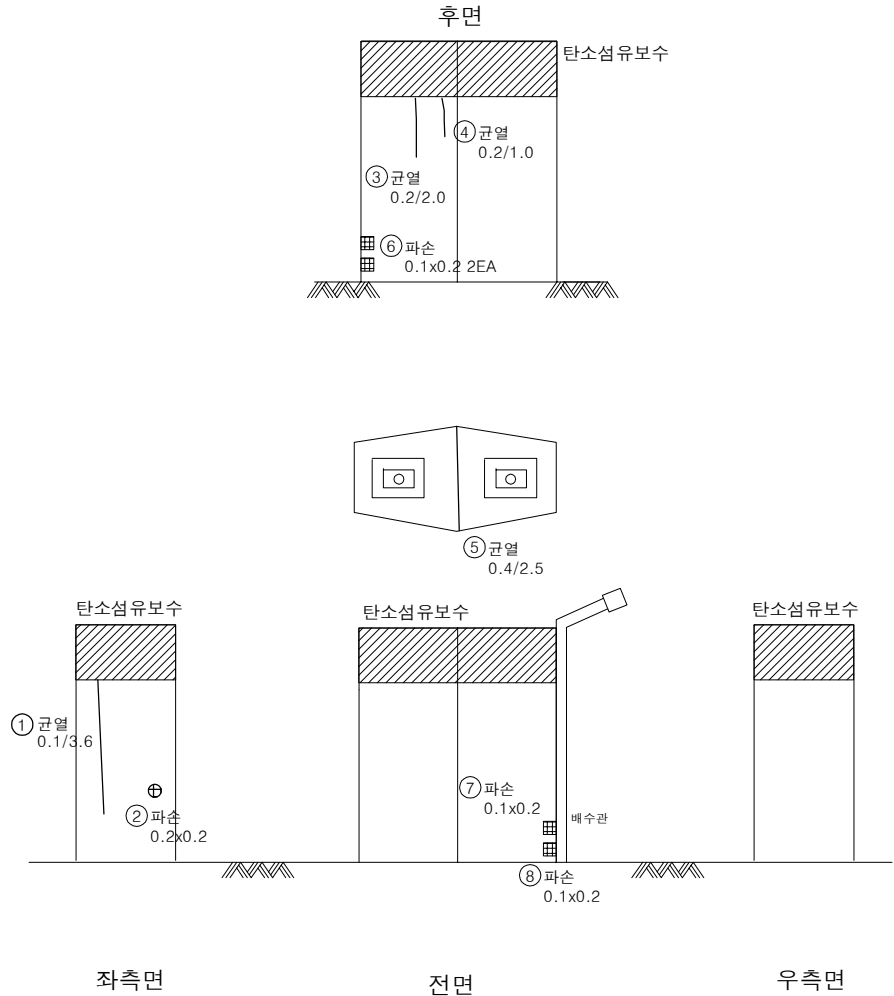
| 용역명 | | 2023년 하반기 복정고가교 정밀안전진단 용역 | | | | | |
|---|---|---|---|---|---|---|--|
| | 누수, 변색 | 배수구 | 포장의 요철 | 기타 | 도면번호 | 139 | |

| 번호 | 손상내용 | 손상물량 | | | | | 비고 |
|---|---|---|---|---|---|---|---|
| 1 | 균열(0.1mm) | 0.1 | 3.6 | 3.60 | m | 1 | |
| 3 | 균열(0.2mm) | 0.2 | 2 | 2.00 | m | 1 | |
| 4 | 균열(0.2mm) | 0.2 | 1 | 1.00 | m | 1 | |
| 5 | 균열(0.4mm) | 0.4 | 2.5 | 2.50 | m | 1 | |

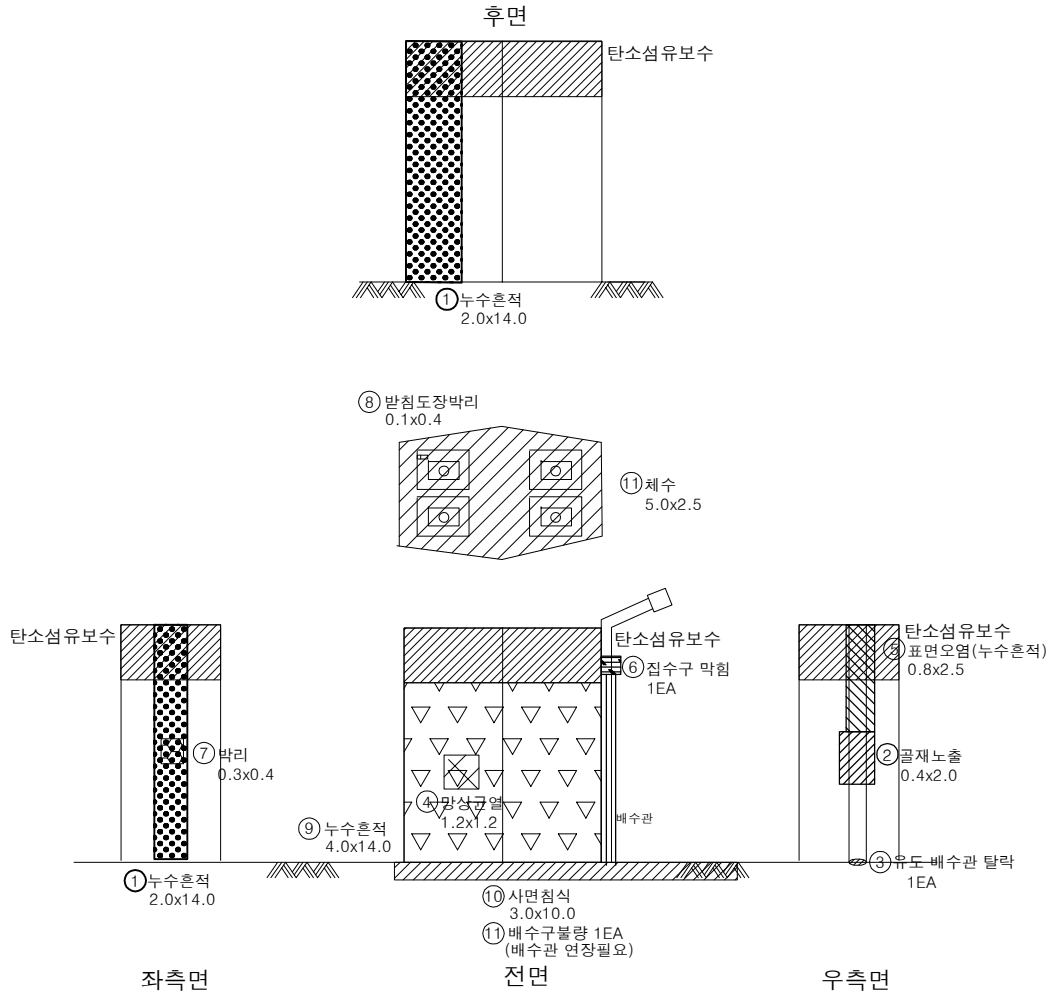
| 용역명 | | 2023년 하반기 복정고가교 정밀안전진단 용역 | | | | | |
|---|---|---|---|---|---|---|--|
| | 누수, 변색 | 배수구 | 표장의 요철 | 기타 | 도면번호 | 140 | |

| 번호 | 손상내용 | 손상물량 | | | | | 비고 |
|---|---|---|---|---|---|---|---|
| 1 | 표면오염(누수흔적) | 2 | 14 | 56.00 | m <sup>2</sup> | 2 | |
| 4 | 망상균열 | 1.2 | 1.2 | 1.44 | m <sup>2</sup> | 1 | |
| 5 | 표면오염(누수흔적) | 0.6 | 5 | 3.00 | m <sup>2</sup> | 1 | |
| 9 | 표면오염(누수흔적) | 4 | 14 | 56.00 | m <sup>2</sup> | 1 | |

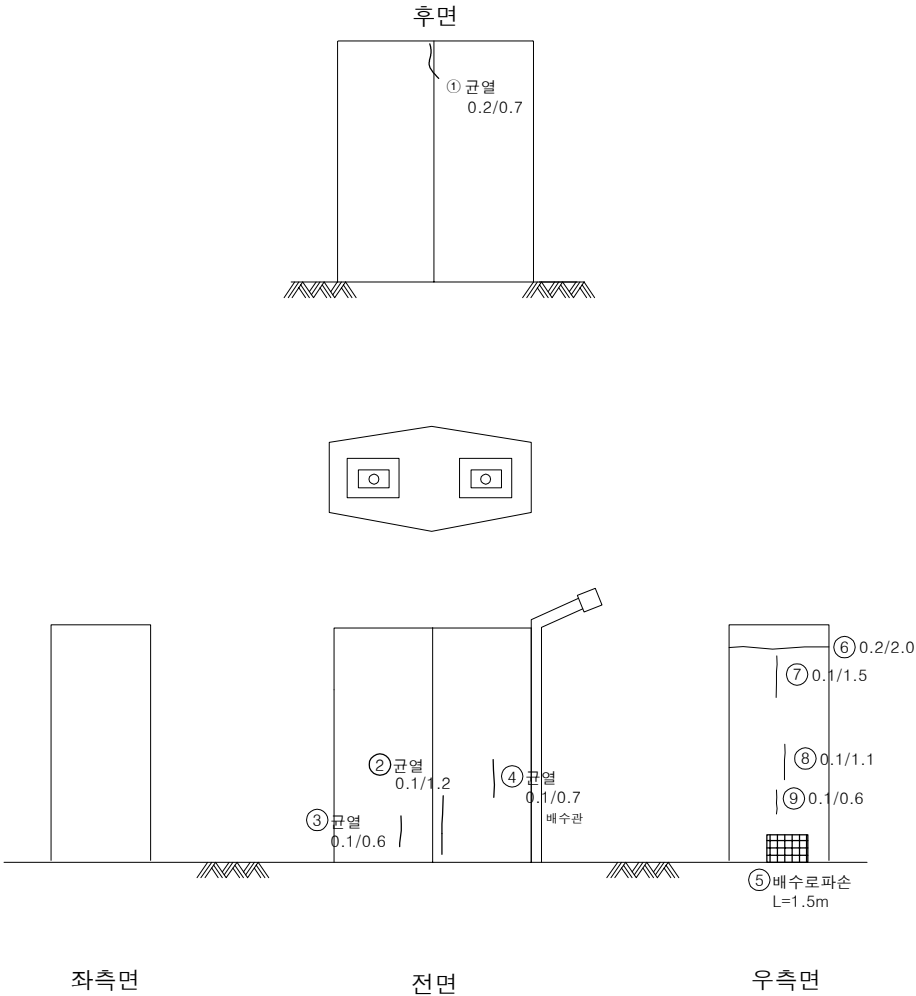
| 용역명 | | 2023년 하반기 복정고가교 정밀안전진단 용역 | | | | | |
|---|---|---|---|---|---|---|--|
| | 누수, 변색 | 배수구 | 포장의 요철 | 기타 | 도면번호 | 145 | |

| 번호 | 손상내용 | 손상물량 | | | | | 비고 |
|---|---|---|---|---|---|---|---|
| 1 | 균열(0.2mm) | 0.2 | 0.7 | 0.70 | m | 1 | |
| 2 | 균열(0.1mm) | 0.1 | 1.2 | 1.20 | m | 1 | |
| 3 | 균열(0.1mm) | 0.1 | 0.6 | 0.60 | m | 1 | |
| 4 | 균열(0.1mm) | 0.1 | 0.7 | 0.70 | m | 1 | |
| 6 | 균열(0.2mm) | 0.2 | 2 | 2.00 | m | 1 | |
| 7 | 균열(0.1mm) | 0.1 | 1.5 | 1.50 | m | 1 | |
| 8 | 균열(0.1mm) | 0.1 | 1.1 | 1.10 | m | 1 | |
| 9 | 균열(0.1mm) | 0.1 | 0.6 | 0.60 | m | 1 | |

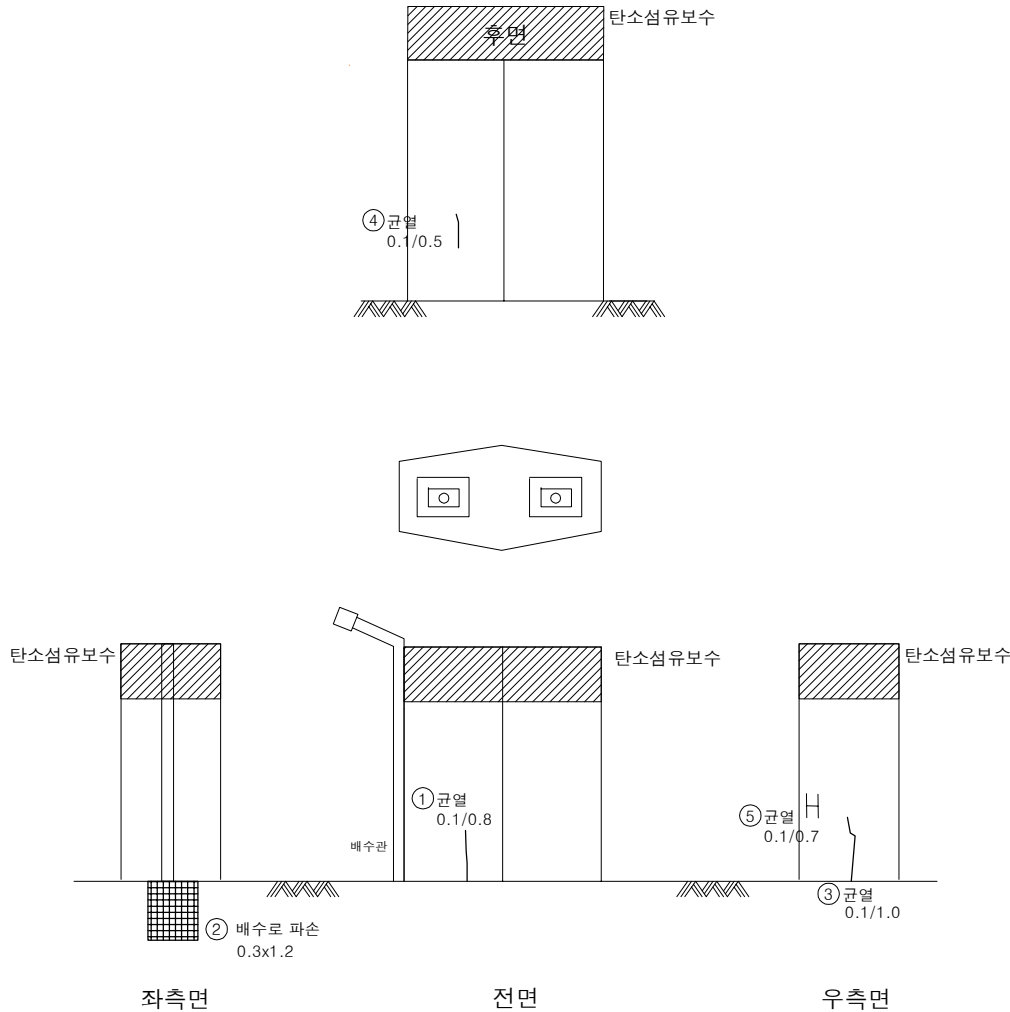
| 용역명 | | 2023년 하반기 복정고가교 정밀안전진단 용역 | | | | | |
|---|---|---|---|---|---|---|--|
| | 누수, 변색 | 배수구 | 포장의 요철 | 기타 | 도면번호 | 146 | |

| 번호 | 손상내용 | 손상물량 | | | | | 비고 |
|---|---|---|---|---|---|---|---|
| 1 | 균열(0.1mm) | 0.1 | 0.8 | 0.80 | m | 1 | |
| 3 | 균열(0.1mm) | 0.1 | 1 | 1.00 | m | 1 | |
| 4 | 균열(0.1mm) | 0.1 | 0.5 | 0.50 | m | 1 | |
| 5 | 균열(0.1mm) | 0.1 | 0.7 | 0.70 | m | 1 | |

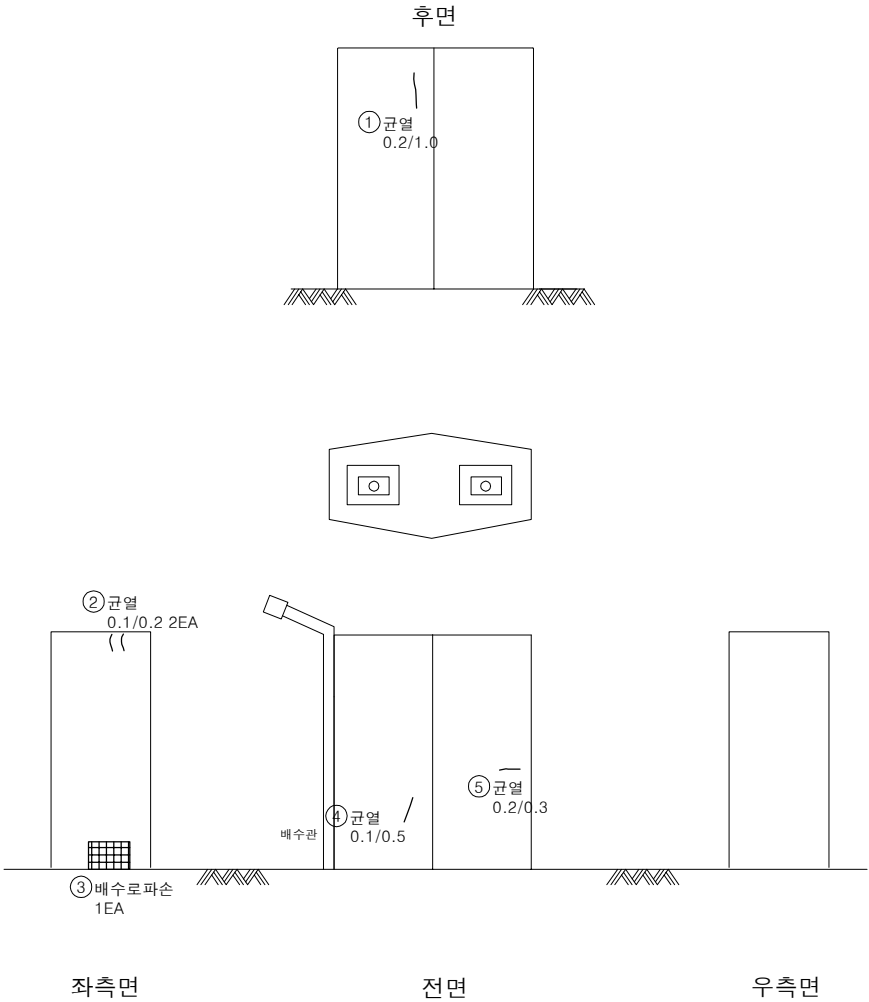
| 용역명 | | 2023년 하반기 복정고가교 정밀안전진단 용역 | | | | | |
|---|---|---|---|---|---|---|--|
| | 누수, 변색 | 배수구 | 포장의 요철 | 기타 | 도면번호 | 147 | |

| 번호 | 손상내용 | 손상물량 | | | | | 비고 |
|---|---|---|---|---|---|---|---|
| 1 | 균열(0.2mm) | 0.2 | 1 | 1.00 | m | 1 | |
| 2 | 균열(0.1mm) | 0.1 | 0.2 | 0.40 | m | 2 | |
| 4 | 균열(0.1mm) | 0.1 | 0.5 | 0.50 | m | 1 | |
| 5 | 균열(0.2mm) | 0.2 | 0.3 | 0.30 | m | 1 | |

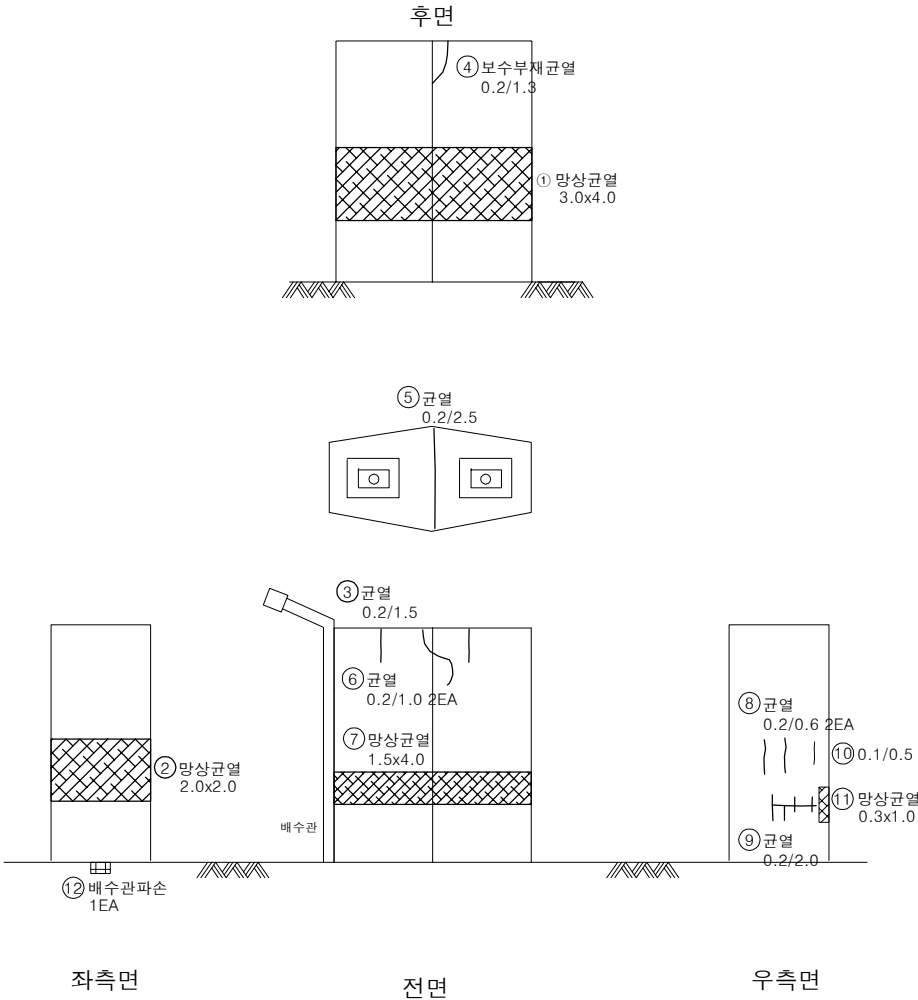
| 용역명 | | 2023년 하반기 복정고가교 정밀안전진단 용역 | | | | | |
|---|---|---|---|---|---|---|--|
| | 누수, 변색 | 배수구 | 표장의 요철 | 기타 | 도면번호 | 150 | |

| 번호 | 손상내용 | 손상물량 | | | | | 비고 |
|---|---|---|---|---|---|---|---|
| 1 | 망상균열 | 3 | 4 | 12.00 | m <sup>2</sup> | 1 | |
| 2 | 망상균열 | 2 | 2 | 4.00 | m <sup>2</sup> | 1 | |
| 3 | 균열(0.2mm) | 0.2 | 1.5 | 1.50 | m | 1 | |
| 4 | 보수부재균열(0.2mm) | 0.2 | 1.3 | 1.30 | m | 1 | |
| 5 | 균열(0.2mm) | 0.2 | 2.5 | 2.50 | m | 1 | |
| 6 | 균열(0.2mm) | 0.2 | 1 | 2.00 | m | 2 | |
| 7 | 망상균열 | 4 | 1.5 | 6.00 | m <sup>2</sup> | 1 | |
| 8 | 균열(0.2mm) | 0.2 | 0.6 | 1.20 | m | 2 | |
| 9 | 균열(0.2mm) | 0.2 | 2 | 2.00 | m | 1 | |
| 10 | 균열(0.1mm) | 0.1 | 0.5 | 0.50 | m | 1 | |
| 11 | 망상균열 | 0.3 | 1 | 0.30 | m <sup>2</sup> | 1 | |

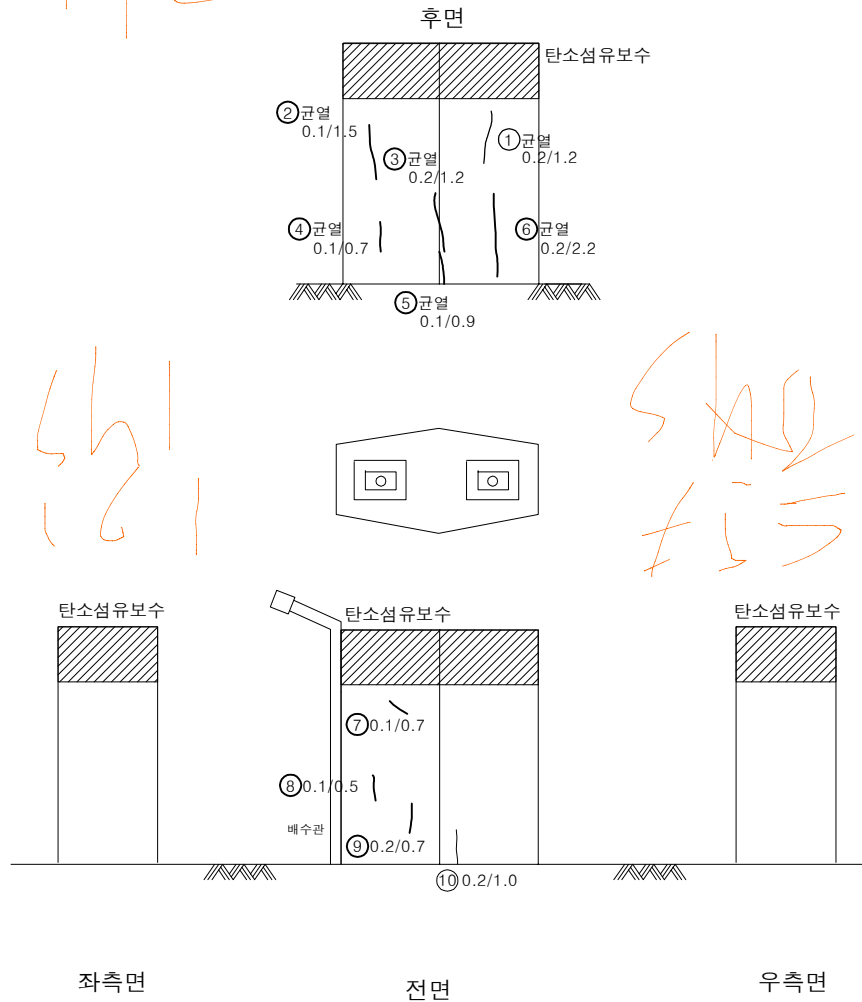
| 용역명 | | 2023년 하반기 북정고가교 정밀안전진단 용역 | | | | | |
|---|---|---|---|---|---|---|--|
| | 누수, 변색 | 배수구 | 포장의 요철 | 기타 | 도면번호 | 152 | |

| 번호 | 손상내용 | 손상물량 | | | | | 비고 |
|---|---|---|---|---|---|---|---|
| 1 | 균열(0.2mm) | 0.2 | 1.2 | 1.20 | m | 1 | |
| 2 | 균열(0.1mm) | 0.1 | 1.5 | 1.50 | m | 1 | |
| 3 | 균열(0.2mm) | 0.2 | 1.2 | 1.20 | m | 1 | |
| 4 | 균열(0.1mm) | 0.1 | 0.7 | 0.70 | m | 1 | |
| 5 | 균열(0.1mm) | 0.1 | 0.9 | 0.90 | m | 1 | |
| 6 | 균열(0.2mm) | 0.2 | 2.2 | 2.20 | m | 1 | |
| 7 | 균열(0.1mm) | 0.1 | 0.7 | 0.70 | m | 1 | |
| 8 | 균열(0.1mm) | 0.1 | 0.5 | 0.50 | m | 1 | |
| 9 | 균열(0.2mm) | 0.2 | 0.7 | 0.70 | m | 1 | |
| 10 | 균열(0.2mm) | 0.2 | 1 | 1.00 | m | 1 | |

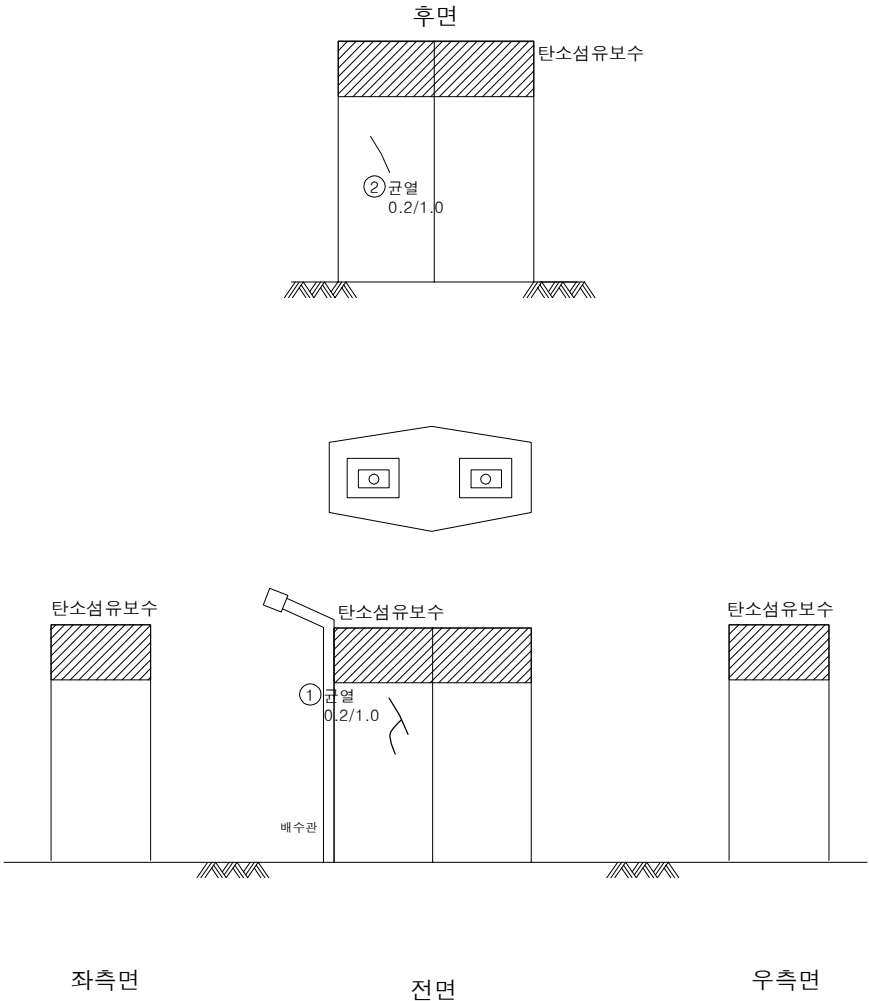
| 용역명 | | 2023년 하반기 복정고가교 정밀안전진단 용역 | | | | | |
|---|---|---|---|---|---|---|--|
| | 누수, 변색 | 배수구 | 포장의 요철 | 기타 | 도면번호 | 153 | |

| 번호 | 손상내용 | 손상물량 | | | | | 비고 |
|---|---|---|---|---|---|---|---|
| 1 | 균열(0.2mm) | 0.2 | 1 | 1.00 | m | 1 | |
| 2 | 균열(0.2mm) | 0.2 | 1 | 1.00 | m | 1 | |

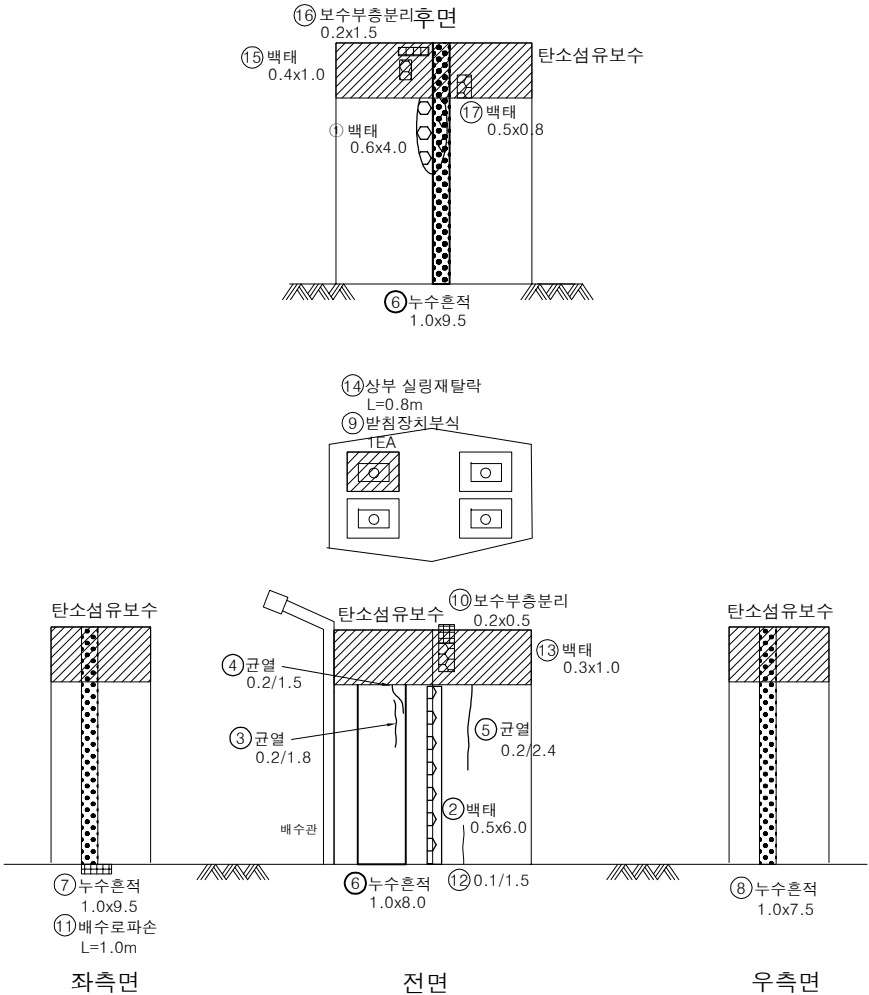
| 용역명 | | 2023년 하반기 복정고가교 정밀안전진단 용역 | | | | | |
|---|---|---|---|---|---|---|--|
| | 누수, 변색 | 배수구 | 포장의 요철 | 기타 | 도면번호 | 154 | |

| 번호 | 손상내용 | 손상물량 | | | | | 비고 |
|---|---|---|---|---|---|---|---|
| 3 | 균열(0.2mm) | 0.2 | 1.8 | 1.80 | m | 1 | |
| 4 | 균열(0.2mm) | 0.2 | 1.5 | 1.50 | m | 1 | |
| 5 | 균열(0.2mm) | 0.2 | 2.4 | 2.40 | m | 1 | |
| 6 | 표면오염(누수흔적) | 1 | 9.5 | 19.00 | m <sup>2</sup> | 2 | |
| 7 | 표면오염(누수흔적) | 1 | 9.5 | 9.50 | m <sup>2</sup> | 1 | |
| 8 | 표면오염(누수흔적) | 1 | 7.5 | 7.50 | m <sup>2</sup> | 1 | |
| 9 | 받침플레이트부식 | | | 1 | EA | 1 | |
| 12 | 균열(0.1mm) | 0.1 | 1.5 | 1.50 | m | 1 | |

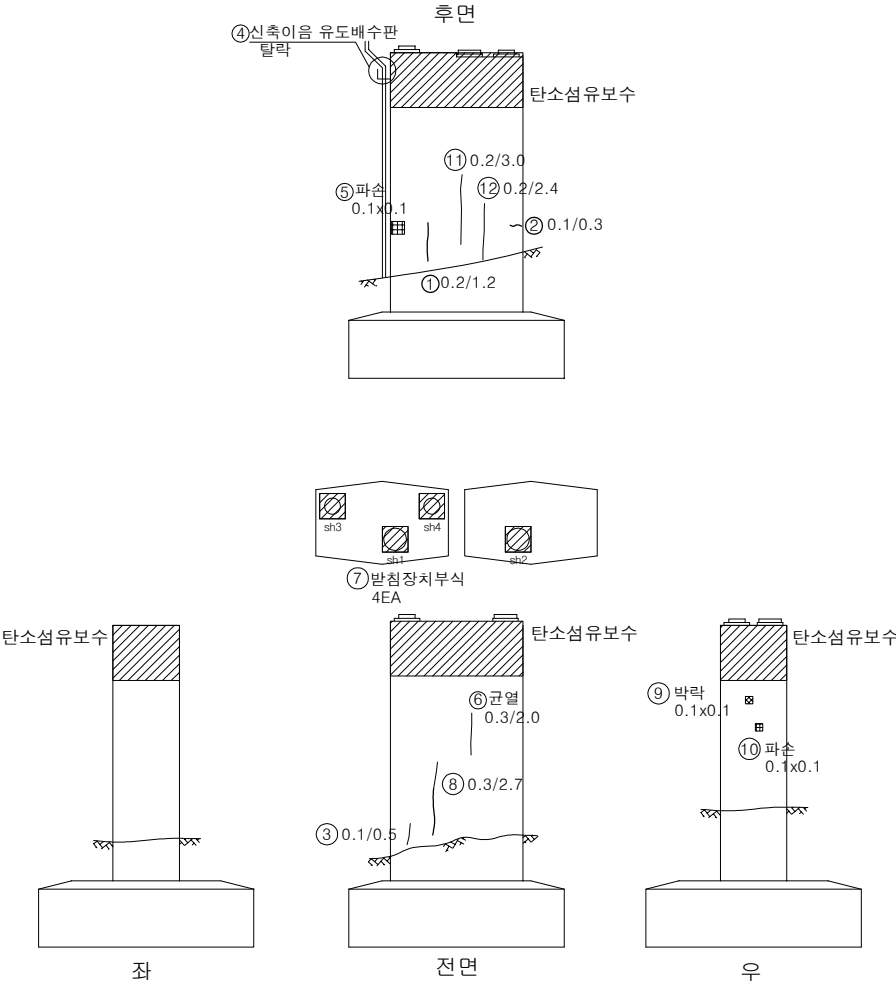
| 용역명 | | 2023년 하반기 복정고가교 정밀안전진단 용역 | | | | | |
|---|---|---|---|---|---|---|--|
| | 누수, 변색 | 배수구 | 포장의 요철 | 기타 | 도면번호 | 156 | |

| 번호 | 손상내용 | 손상물량 | | | | | 비고 |
|---|---|---|---|---|---|---|---|
| 1 | 균열(0.2mm) | 0.2 | 1.2 | 1.20 | m | 1 | |
| 2 | 균열(0.1mm) | 0.1 | 0.3 | 0.30 | m | 1 | |
| 3 | 균열(0.1mm) | 0.1 | 0.5 | 0.50 | m | 1 | |
| 6 | 균열(0.3mm) | 0.3 | 2 | 2.00 | m | 1 | |
| 7 | 받침플레이트부식 | | | 1 | EA | 1 | |
| 8 | 균열(0.3mm) | 0.3 | 2.7 | 2.70 | m | 1 | |
| 11 | 균열(0.2mm) | 0.2 | 3 | 3.00 | m | 1 | |
| 12 | 균열(0.2mm) | 0.2 | 2.4 | 2.40 | m | 1 | |

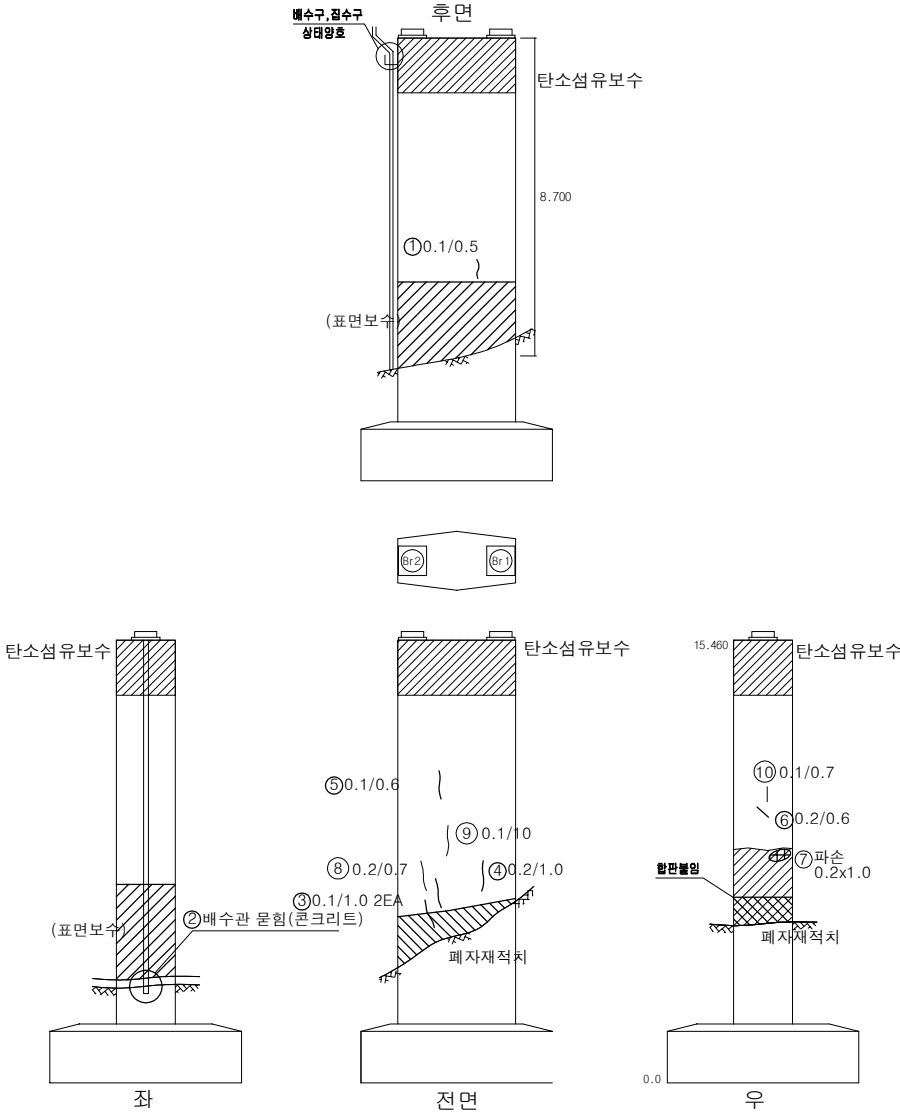
| 용역명 | | 2023년 하반기 복정고가교 정밀안전진단 용역 | | | | | |
|---|---|---|---|---|---|---|--|
| | 누수, 변색 | 배수구 | 포장의 요철 | 기타 | 도면번호 | 157 | |

| 번호 | 손상내용 | 손상물량 | | | | | 비고 |
|---|---|---|---|---|---|---|---|
| 1 | 균열(0.1mm) | 0.1 | 0.5 | 0.50 | m | 1 | |
| 3 | 균열(0.1mm) | 0.1 | 1 | 2.00 | m | 2 | |
| 4 | 균열(0.2mm) | 0.2 | 1 | 1.00 | m | 1 | |
| 5 | 균열(0.1mm) | 0.1 | 0.6 | 0.60 | m | 1 | |
| 6 | 균열(0.2mm) | 0.2 | 0.6 | 0.60 | m | 1 | |
| 8 | 균열(0.2mm) | 0.2 | 0.7 | 0.70 | m | 1 | |
| 9 | 균열(0.1mm) | 0.1 | 1 | 1.00 | m | 1 | |
| 10 | 균열(0.1mm) | 0.1 | 0.7 | 0.70 | m | 1 | |

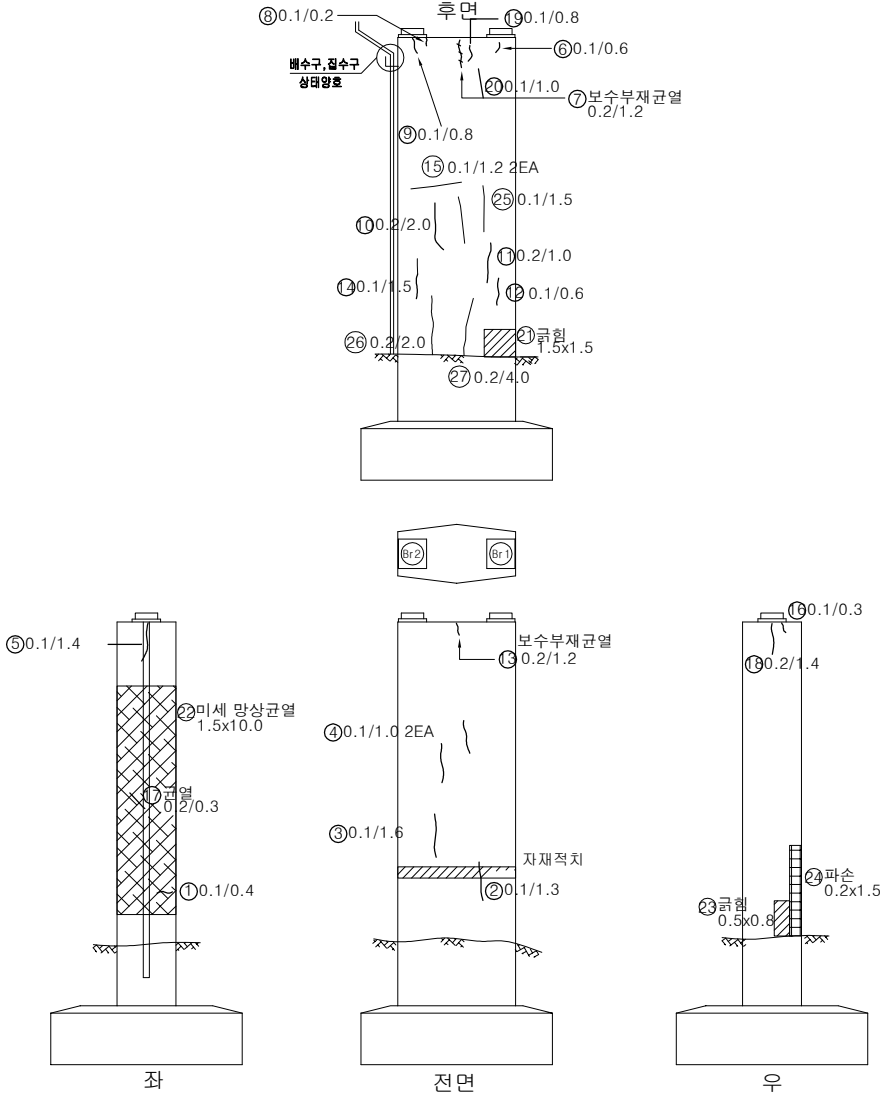
| 용역명 | | 2023년 하반기 복정고가교 정밀안전진단 용역 | | | | | |
|---|---|---|---|---|---|---|--|
| | 누수, 변색 | 배수구 | 표장의 요철 | 기타 | 도면번호 | 159 | |

| 번호 | 손상내용 | 손상물량 | | | | | 비고 |
|---|---|---|---|---|---|---|---|
| 1 | 균열(0.1mm) | 0.1 | 0.4 | 0.40 | m | 1 | |
| 2 | 균열(0.1mm) | 0.1 | 1.3 | 1.30 | m | 1 | |
| 3 | 균열(0.1mm) | 0.1 | 1.6 | 1.60 | m | 1 | |
| 4 | 균열(0.1mm) | 0.1 | 1 | 2.00 | m | 2 | |
| 5 | 균열(0.1mm) | 0.1 | 1.4 | 1.40 | m | 1 | |
| 6 | 균열(0.1mm) | 0.1 | 0.6 | 0.60 | m | 1 | |
| 7 | 보수부재균열(0.2mm) | 0.2 | 1.2 | 1.20 | m | 1 | |
| 8 | 균열(0.1mm) | 0.1 | 0.2 | 0.20 | m | 1 | |
| 9 | 균열(0.1mm) | 0.1 | 0.8 | 0.80 | m | 1 | |
| 10 | 균열(0.2mm) | 0.2 | 2 | 2.00 | m | 1 | |
| 11 | 균열(0.2mm) | 0.2 | 1 | 1.00 | m | 1 | |
| 12 | 균열(0.1mm) | 0.1 | 0.6 | 0.60 | m | 1 | |
| 13 | 보수부재균열(0.2mm) | 0.2 | 1.2 | 1.20 | m | 1 | |
| 14 | 균열(0.1mm) | 0.1 | 1.5 | 1.50 | m | 1 | |
| 15 | 균열(0.1mm) | 0.1 | 1.2 | 2.40 | m | 2 | |
| 16 | 균열(0.1mm) | 0.1 | 0.3 | 0.30 | m | 1 | |
| 17 | 균열(0.2mm) | 0.2 | 0.3 | 0.30 | m | 1 | |
| 18 | 균열(0.2mm) | 0.2 | 1.4 | 1.40 | m | 1 | |
| 19 | 균열(0.1mm) | 0.1 | 0.8 | 0.80 | m | 1 | |
| 20 | 균열(0.1mm) | 0.1 | 1 | 1.00 | m | 1 | |
| 21 | 균열 | 1.5 | 1.5 | 2.25 | m <sup>2</sup> | 1 | |
| 22 | 망상균열 | 1.5 | 10 | 15.00 | m <sup>2</sup> | 1 | |
| 23 | 균열 | 0.5 | 0.8 | 0.40 | m <sup>2</sup> | 1 | |
| 25 | 균열(0.1mm) | 0.1 | 1.5 | 1.50 | m | 1 | |
| 26 | 균열(0.2mm) | 0.2 | 2 | 2.00 | m | 1 | |
| 27 | 균열(0.2mm) | 0.2 | 4 | 4.00 | m | 1 | |

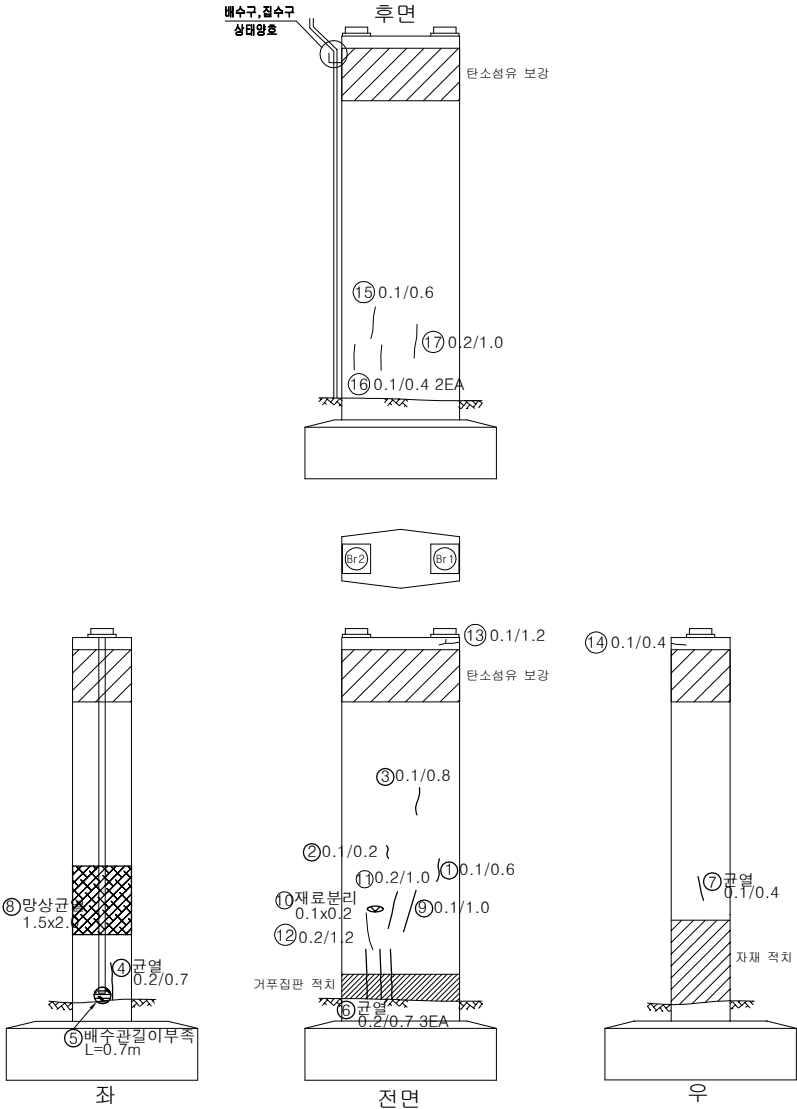
| 용역명 | | 2023년 하반기 복정고가교 정밀안전진단 용역 | | | | | |
|---|---|---|---|---|---|---|--|
| | 누수, 변색 | 배수구 | 포장의 요철 | 기타 | 도면번호 | 160 | |

| 번호 | 손상내용 | 손상물량 | | | | | 비고 |
|---|---|---|---|---|---|---|---|
| 1 | 균열(0.1mm) | 0.1 | 0.6 | 0.60 | m | 1 | |
| 2 | 균열(0.1mm) | 0.1 | 0.2 | 0.20 | m | 1 | |
| 3 | 균열(0.1mm) | 0.1 | 0.8 | 0.80 | m | 1 | |
| 4 | 균열(0.2mm) | 0.2 | 0.7 | 0.70 | m | 1 | |
| 6 | 균열(0.2mm) | 0.2 | 0.7 | 2.10 | m | 3 | |
| 7 | 균열(0.1mm) | 0.1 | 0.4 | 0.40 | m | 1 | |
| 8 | 망상균열 | 1.5 | 2 | 3.00 | m <sup>2</sup> | 1 | |
| 9 | 균열(0.1mm) | 0.1 | 1 | 1.00 | m | 1 | |
| 11 | 균열(0.2mm) | 0.2 | 1 | 1.00 | m | 1 | |
| 12 | 균열(0.2mm) | 0.2 | 1.2 | 1.20 | m | 1 | |
| 13 | 균열(0.1mm) | 0.1 | 1.2 | 1.20 | m | 1 | |
| 14 | 균열(0.1mm) | 0.1 | 0.4 | 0.40 | m | 1 | |
| 15 | 균열(0.1mm) | 0.1 | 0.6 | 0.60 | m | 1 | |
| 16 | 균열(0.1mm) | 0.1 | 0.4 | 0.80 | m | 2 | |
| 17 | 균열(0.2mm) | 0.2 | 1 | 1.00 | m | 1 | |
