ID : 복정고가교 본선-상행선 하부구조(A1)

손 상 물 량 표

| 용역명 | | 2023년 하반기 복정고가교 정밀안전진단 용역 | | | | | |

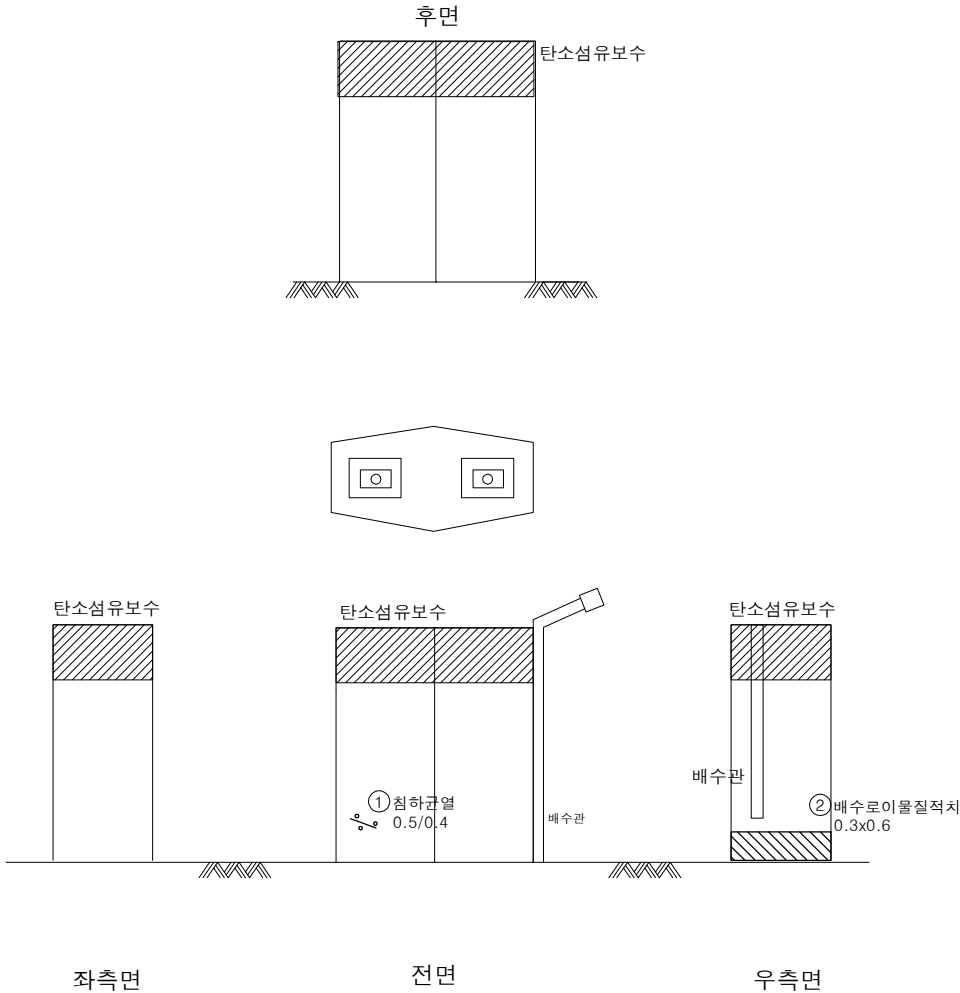
| 용역명 | | 2023년 하반기 복정고가교 정밀안전진단 용역 | | | | | |
|---|---|---|---|---|---|---|--|
| | 누수, 변색 | 배수구 | 포장의 요철 | 기타 | 도면번호 | 136 | |

| 번호 | 손상내용 | 손상물량 | | | | | 비고 |
|---|---|---|---|---|---|---|---|
| 1 | 침하균열 (cw=0.5mm) | 0.5 | 0.4 | 0.40 | m | 1 | |

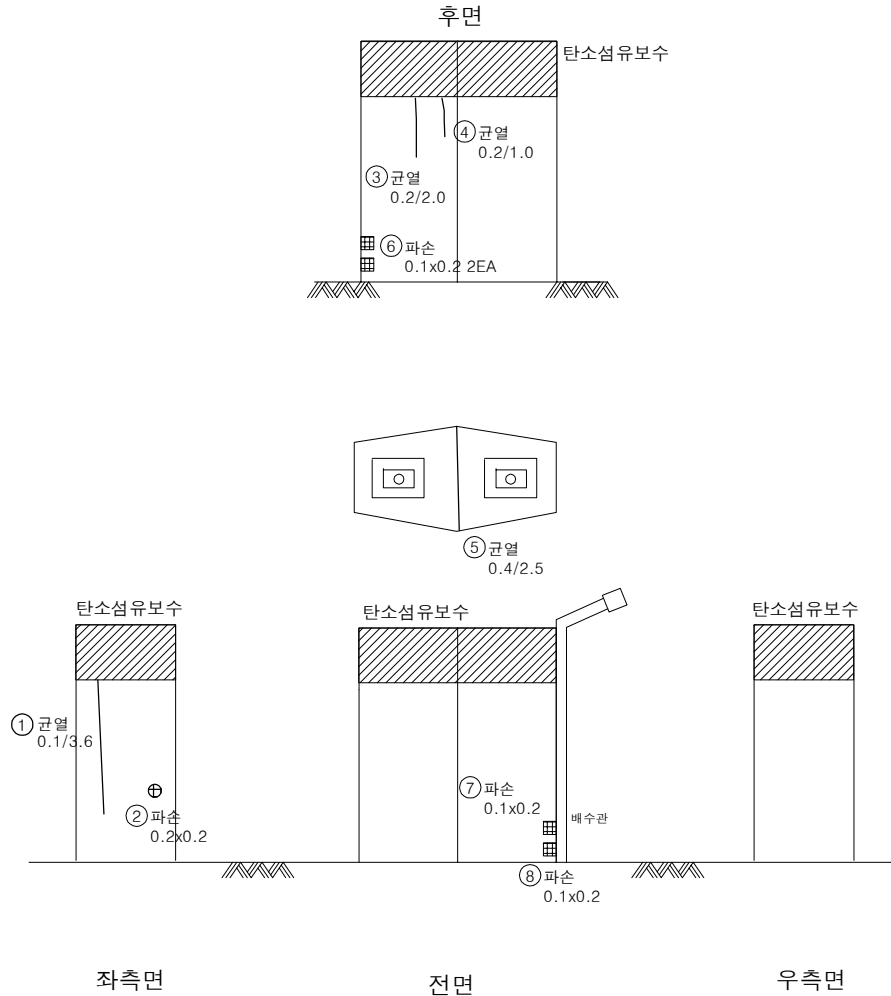
| 용역명 | | 2023년 하반기 복정고가교 정밀안전진단 용역 | | | | | |
|---|---|---|---|---|---|---|--|
| | 누수, 변색 | 배수구 | 표장의 요철 | 기타 | 도면번호 | 139 | |

| 번호 | 손상내용 | 손상물량 | | | | | 비고 |
|---|---|---|---|---|---|---|---|
| 1 | 균열(0.1mm) | 0.1 | 3.6 | 3.60 | m | 1 | |
| 3 | 균열(0.2mm) | 0.2 | 2 | 2.00 | m | 1 | |
| 4 | 균열(0.2mm) | 0.2 | 1 | 1.00 | m | 1 | |
| 5 | 균열(0.4mm) | 0.4 | 2.5 | 2.50 | m | 1 | |

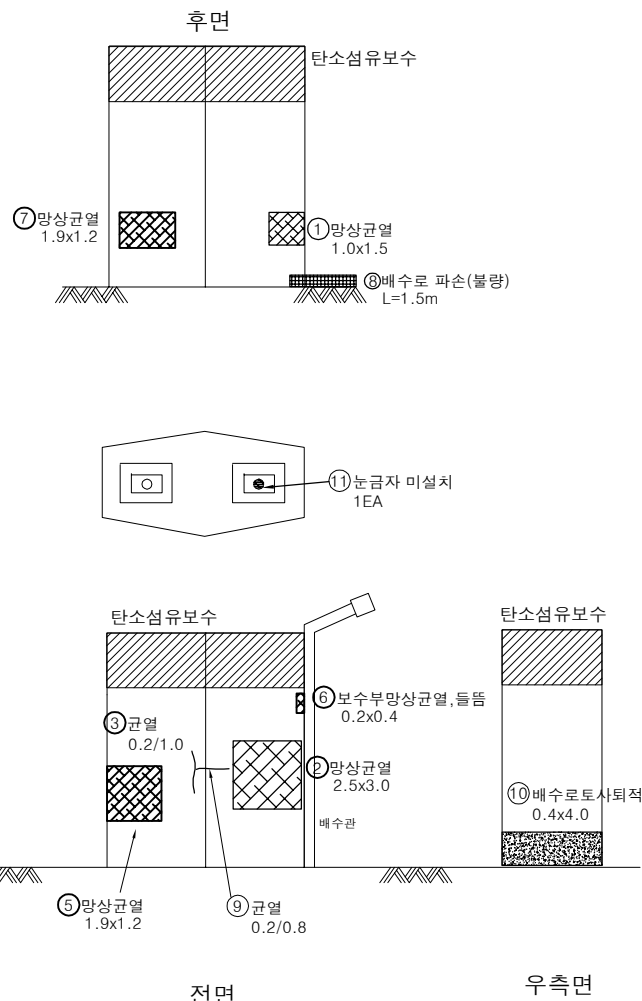
| 번호 | 손상내용 | 손상물량 | | | | | 비고 |
|---|---|---|---|---|---|---|---|
| 1 | 망상균열 | 1 | 1.5 | 1.50 | m <sup>2</sup> | 1 | |
| 2 | 망상균열 | 2.5 | 3 | 7.50 | m <sup>2</sup> | 1 | |
| 3 | 균열(0.2mm) | 0.2 | 1 | 1.00 | m | 1 | |
| 4 | 망상균열 | 1.5 | 2 | 3.00 | m <sup>2</sup> | 1 | |
| 5 | 망상균열 | 1.9 | 1.2 | 2.28 | m <sup>2</sup> | 1 | |
| 6 | 보수부망상균열, 들뜸 | 0.2 | 0.4 | 0.08 | m <sup>2</sup> | 1 | |
| 7 | 망상균열 | 1.9 | 1.2 | 2.28 | m <sup>2</sup> | 1 | |
| 9 | 균열(0.2mm) | 0.2 | 0.8 | 0.80 | m | 1 | |

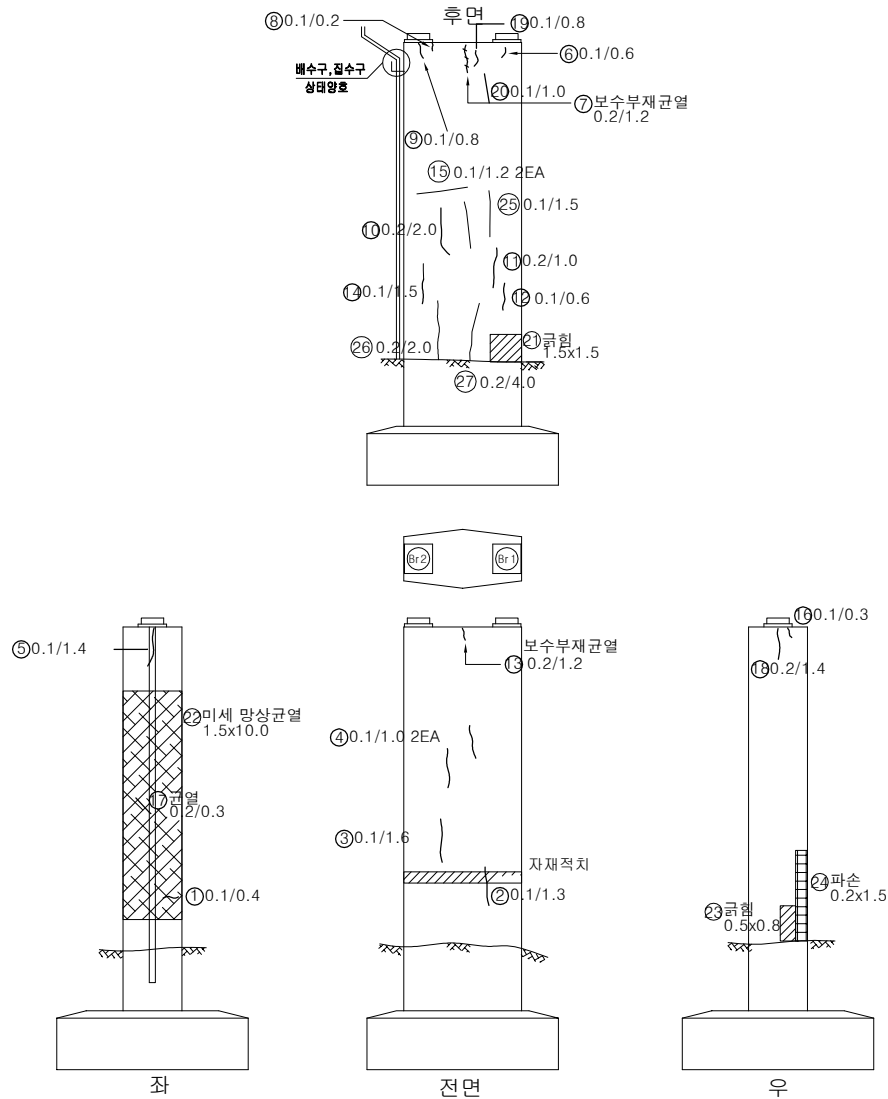
ID : 복정고가교 본선-상행선 하부구조(P29)

| 번호 | 손상내용 | 손상물량 | | | | | 비고 |
|---|---|---|---|---|---|---|---|
| 1 | 균열(0.1mm) | 0.1 | 0.4 | 0.40 | m | 1 | |
| 2 | 균열(0.1mm) | 0.1 | 1.3 | 1.30 | m | 1 | |
| 3 | 균열(0.1mm) | 0.1 | 1.6 | 1.60 | m | 1 | |
| 4 | 균열(0.1mm) | 0.1 | 1 | 2.00 | m | 2 | |
| 5 | 균열(0.1mm) | 0.1 | 1.4 | 1.40 | m | 1 | |
| 6 | 균열(0.1mm) | 0.1 | 0.6 | 0.60 | m | 1 | |
| 7 | 보수부재균열(0.2mm) | 0.2 | 1.2 | 1.20 | m | 1 | |
| 10 | 균열(0.2mm) | 0.2 | 2 | 2.00 | m | 1 | |
| 21 | 균열 | 1.5 | 1.5 | 2.25 | m <sup>2</sup> | 1 | |
| 22 | 망상균열 | 1.5 | 10 | 15.00 | m <sup>2</sup> | 1 | |
