ID : 복정고가교 본선-상행선 하부구조(A1)

손 상 물 량 표

| 용역명 | | 2023년 하반기 복정고가교 정밀안전진단 용역 | | | | | |

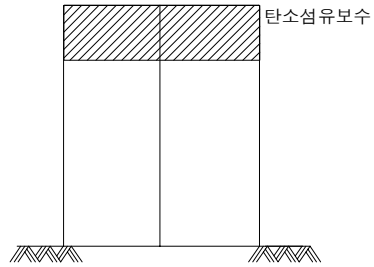
# ID : 복정고가교 본선-상행선 하부구조(P1)

배수관  
부식 확인

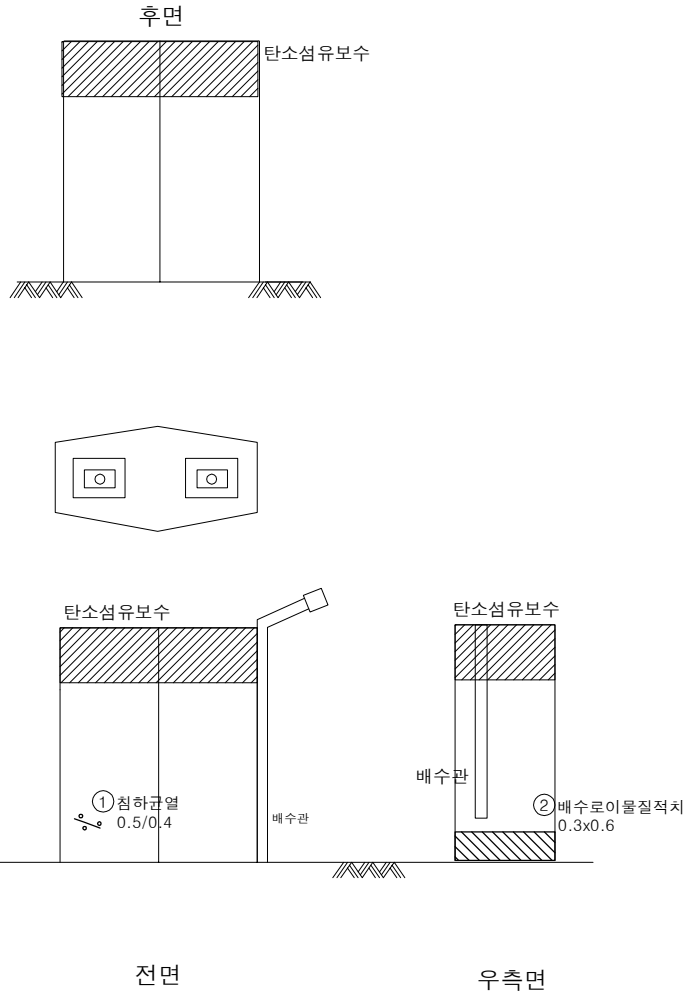
# ID : 복정고가교 본선-상행선 하부구조(P6)

바다수로  
이동시킬  
토/객  
확인

| 번호 | 손상내용 | 손상물량 | | | | | 비고 |
|---|---|---|---|---|---|---|---|
| 1 | 침하균열 (cw=0.5mm) | 0.5 | 0.4 | 0.40 | m | 1 | |

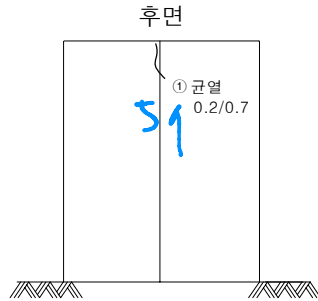
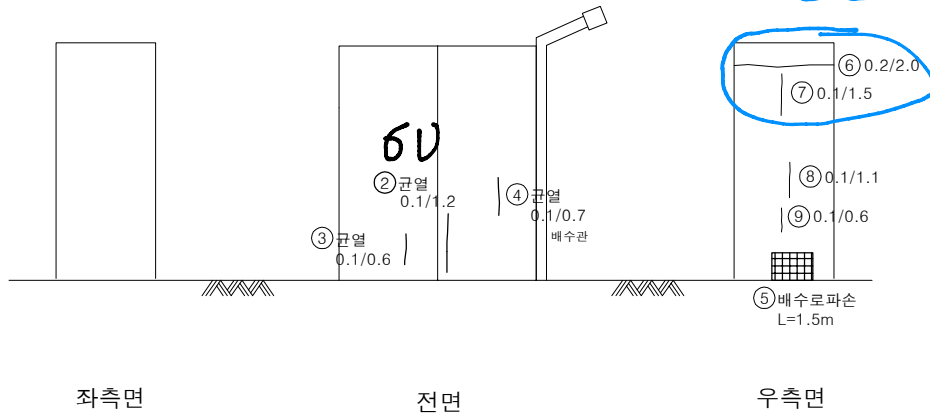
# ID : 복정고가교 본선-상행선 하부구조(P15)

탄소강유  
보강  
~ 62

| 번호 | 손상내용 | 손상물량 | | | | | 비고 |
|---|---|---|---|---|---|---|---|
| 1 | 균열(0.2mm) | 0.2 | 0.7 | 0.70 | m | 1 | |
| 2 | 균열(0.1mm) | 0.1 | 1.2 | 1.20 | m | 1 | |

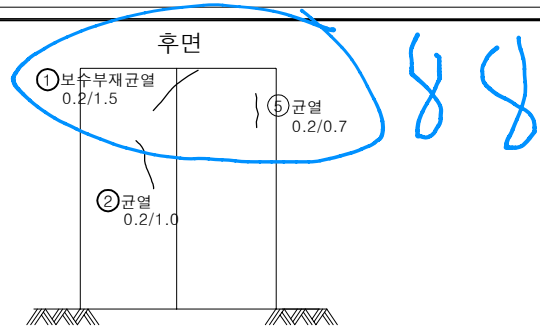
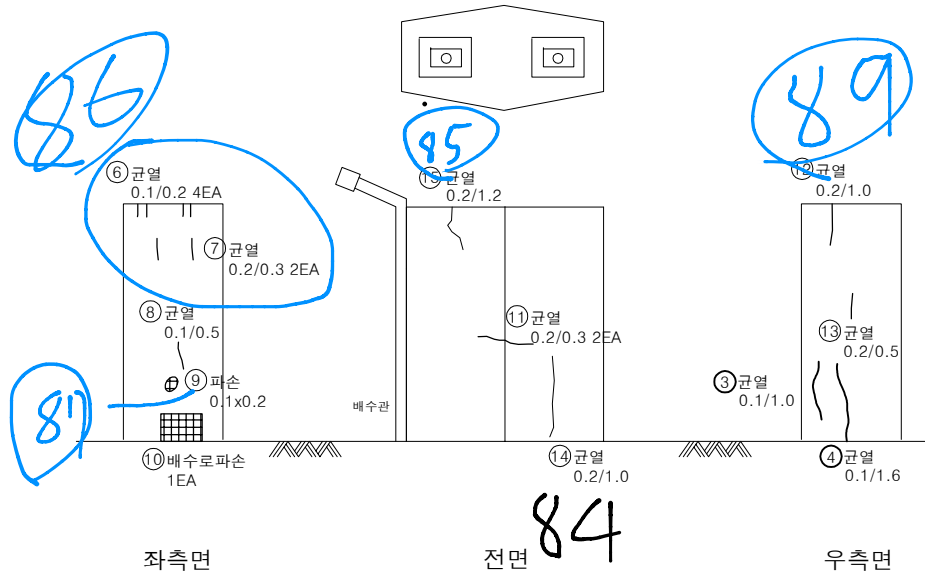
# ID : 복정고가교 본선-상행선 하부구조(P18)

| 번호 | 손상내용 | 손상물량 | | | | | 비고 |
|---|---|---|---|---|---|---|---|
| 1 | 보수부재균열(0.2mm) | 0.2 | 1.5 | 1.50 | m | 1 | |
| 2 | 균열(0.2mm) | 0.2 | 1 | 1.00 | m | 1 | |
| 3 | 균열(0.1mm) | 0.1 | 1 | 1.00 | m | 1 | |
| 4 | 균열(0.1mm) | 0.1 | 1.6 | 1.60 | m | 1 | |

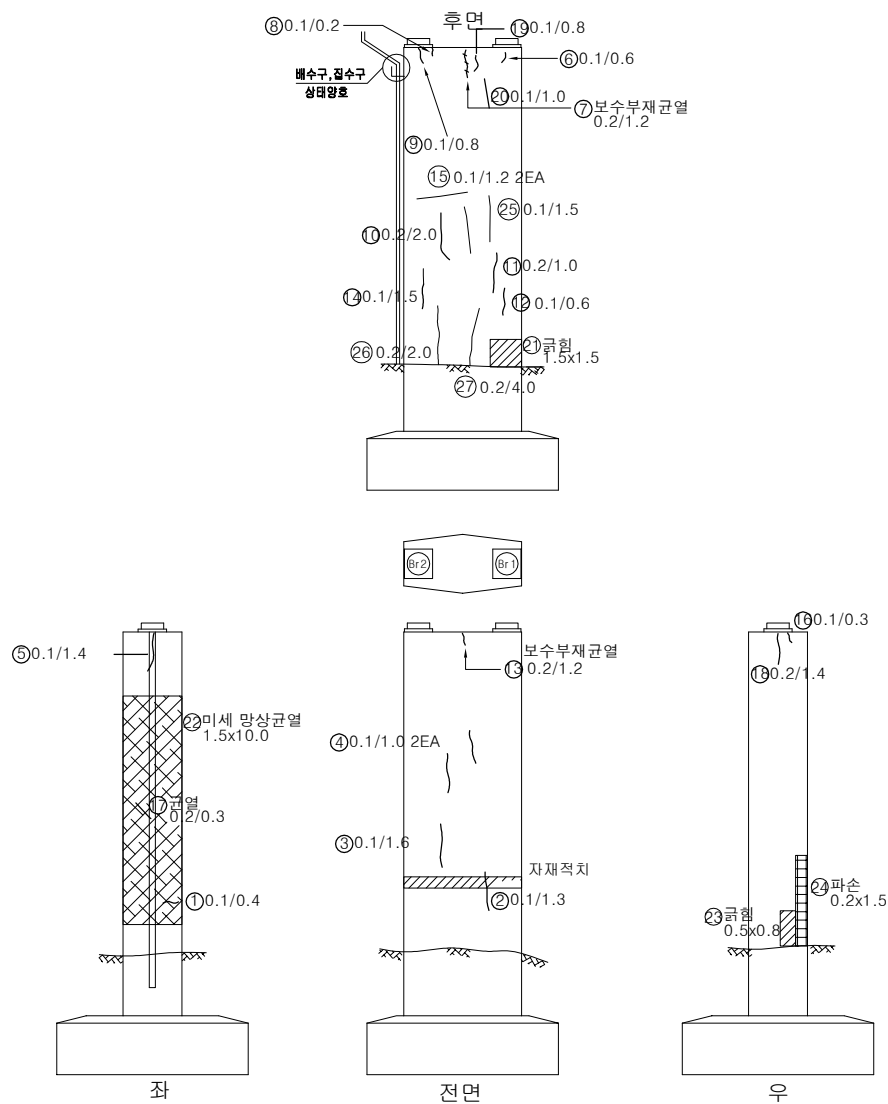
ID : 복정고가교 본선-상행선 하부구조(P29)

| 번호 | 손상내용 | 손상물량 | | | | | 비고 |
|---|---|---|---|---|---|---|---|
| 1 | 균열(0.1mm) | 0.1 | 0.4 | 0.40 | m | 1 | |
| 2 | 균열(0.1mm) | 0.1 | 1.3 | 1.30 | m | 1 | |
| 7 | 보수부재균열(0.2mm) | 0.2 | 1.2 | 1.20 | m | 1 | |
| 22 | 망상균열 | 1.5 | 10 | 15.00 | m <sup>2</sup> | 1 | |

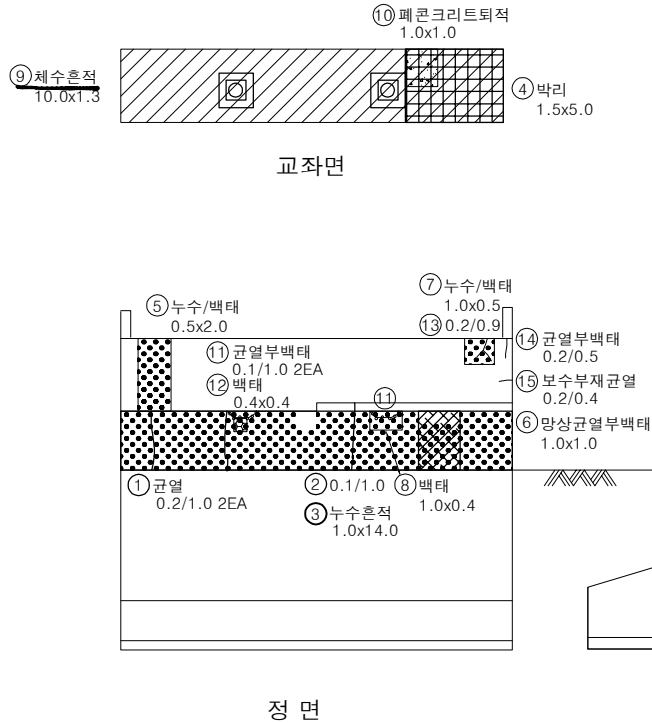
# ID : 복정고가교 본선-하행선 하부구조(A1)

반침상태영도  
사진찍기
