ID : 복정고가교 본선-상행선 하부구조(A1)

손 상 물 량 표

| 용역명 | | 2023년 하반기 복정고가교 정밀안전진단 용역 | | | | | |

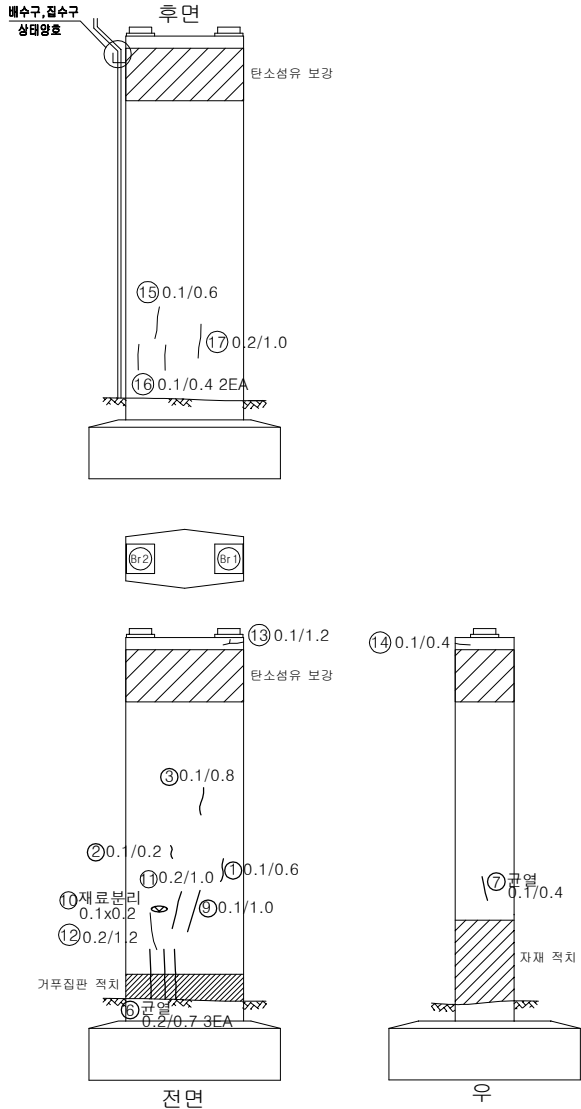
ID : 복정고가교 본선-상행선 하부구조(P30)

| 번호 | 손상내용 | 손상물량 | | | | | 비고 |
|---|---|---|---|---|---|---|---|
| 1 | 균열(0.1mm) | 0.1 | 0.6 | 0.60 | m | 1 | |
| 4 | 균열(0.2mm) | 0.2 | 0.7 | 0.70 | m | 1 | |
| 6 | 균열(0.2mm) | 0.2 | 0.7 | 2.10 | m | 3 | |
| 8 | 망상균열 | 1.5 | 2 | 3.00 | m <sup>2</sup> | 1 | |
| 12 | 균열(0.2mm) | 0.2 | 1.2 | 1.20 | m | 1 | |
| 17 | 균열(0.2mm) | 0.2 | 1 | 1.00 | m | 1 | |

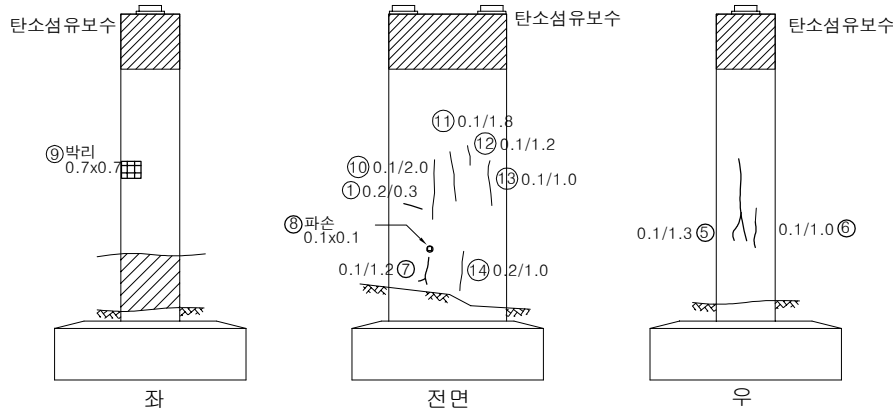
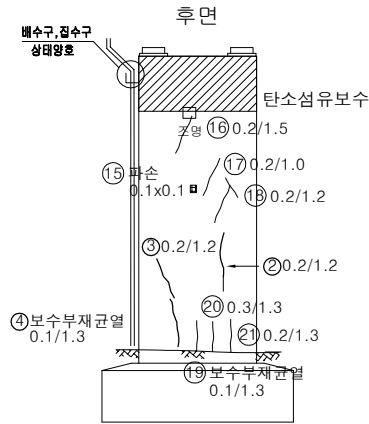
ID : 복정고가교 본선-상행선 하부구조(P31)

| 번호 | 손상내용 | 손상물량 | | | | | 비고 |
|---|---|---|---|---|---|---|---|
| 1 | 균열(0.2mm) | 0.2 | 0.3 | 0.30 | m | 1 | |
| 2 | 균열(0.2mm) | 0.2 | 1.2 | 1.20 | m | 1 | |
| 3 | 균열(0.2mm) | 0.2 | 1.2 | 1.20 | m | 1 | |
| 4 | 보수부재 균열(0.1mm) | 0.1 | 1.3 | 1.30 | m | 1 | |
| 5 | 균열(0.1mm) | 0.1 | 1.3 | 1.30 | m | 1 | |
