ID : 복정고가교 본선-상행선 하부구조(A1)

손 상 물 량 표

| 용역명 | | 2023년 하반기 복정고가교 정밀안전진단 용역 | | | | | |

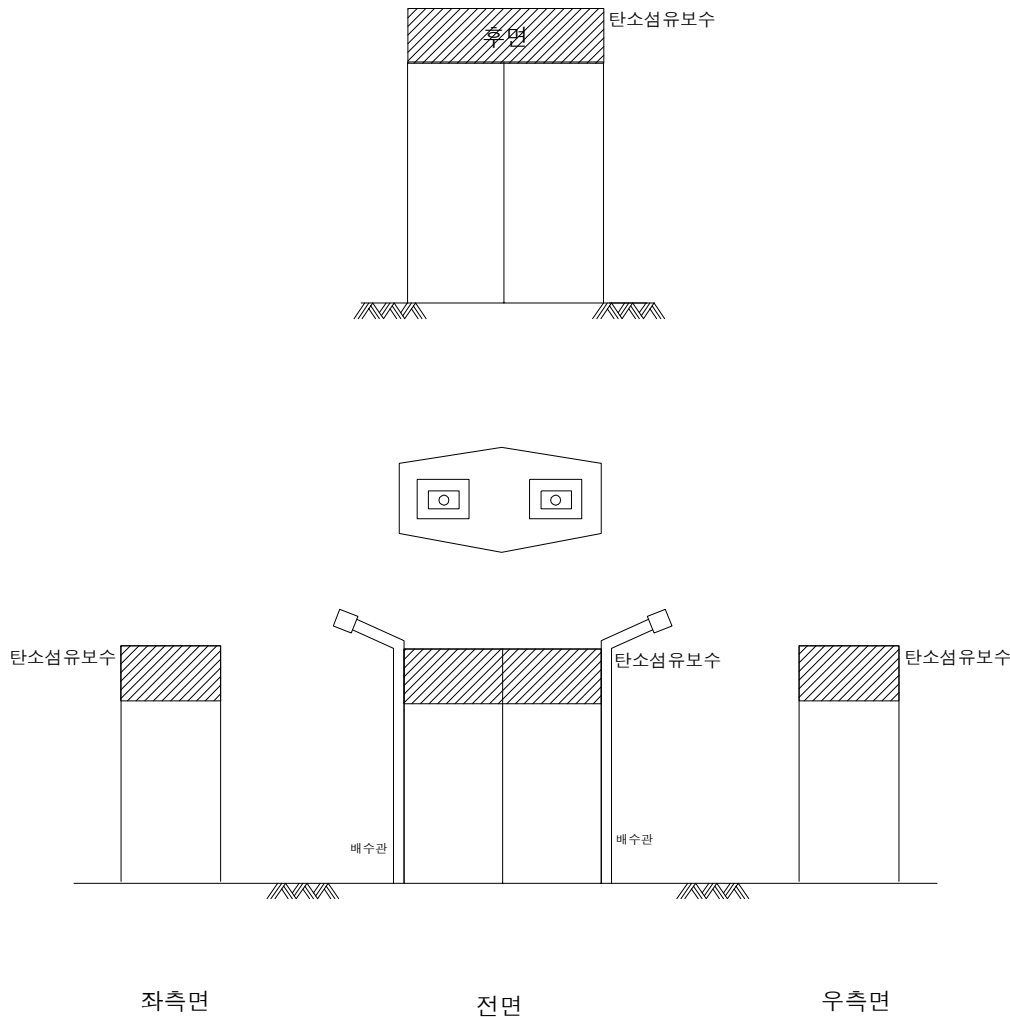
| 번호 | 손상내용 | 손상물량 | | | | | 비고 |
|---|---|---|---|---|---|---|---|
| 1 | 박리 | 8 | 2 | 16.00 | ㎡ | 1 | |
| 2 | 박리 | 1.2 | 1.2 | 1.44 | ㎡ | 1 | |
| 3 | 폐콘크리트퇴적 | 1 | 0.5 | 1.00 | ㎡ | 2 | |
| 4 | 표면오염(누수흔적) | 1.5 | 10 | 15.00 | ㎡ | 1 | |
| 5 | 균열(0.2mm) | 0.2 | 2 | 2.00 | m | 1 | |
| 6 | 백태 | 0.5 | 2 | 1.00 | ㎡ | 1 | |
| 7 | 표면오염(누수흔적) | 10 | 1.3 | 13.00 | ㎡ | 1 | |
| 8 | 백태 | 0.1 | 0.4 | 0.04 | ㎡ | 1 | |
| 9 | 균열부백태 | 0.1 | 0.4 | 0.40 | m | 1 | |
| 10 | 균열(0.1mm) | 0.1 | 1 | 1.00 | m | 1 | |
| 11 | 균열부백태 | 0.3 | 1.5 | 1.50 | m | 1 | |
| 12 | 박리 | 0.3 | 0.4 | 0.12 | ㎡ | 1 | |
| 13 | 백태 | 0.8 | 1 | 0.80 | ㎡ | 1 | |
| 14 | 균열(0.2mm) | 0.2 | 1.2 | 2.40 | m | 2 | |
| 15 | 균열(0.2mm) | 0.2 | 1 | 1.00 | m | 1 | |
| 16 | 표면오염(누수흔적) | 2.2 | 10 | 22.00 | ㎡ | 1 | |
| 17 | 백태 | 0.1 | 0.4 | 0.04 | ㎡ | 1 | |
