# ID : 북정고가교 램프A-바닥판상면[S2]

| 용역명 | | 2023년 하반기 특정고가고 정밀안전진단용역 | | | | | |

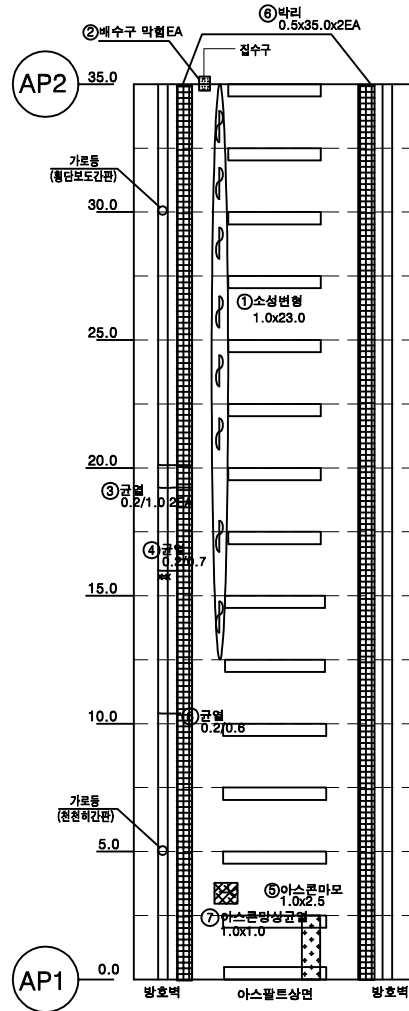
| 번호 | 손상내용 | 손상물량 | | | | | 비고 |
|---|---|---|---|---|---|---|---|
| 1 | 아스콘 소성변형 | 23.00 | 1.00 | 23.00 | m <sup>2</sup> | 1 | |
| 2 | 배수구 막힘 | | | 1.00 | EA | 1 | |
| 3 | 균열(0.2mm) | 0.20 | 1.00 | 2.00 | m | 2 | |
| 4 | 균열(0.2mm) | 0.20 | 0.70 | 0.70 | m | 1 | |
| 5 | 아스콘 마모 | 1.00 | 2.50 | 2.50 | m <sup>2</sup> | 1 | |
| 6 | 균열(0.2mm) | 0.20 | 0.60 | 0.60 | m | 1 | |
| 7 | 아스콘 망상균열 | 1.00 | 1.00 | 1.00 | m <sup>2</sup> | 1 | |
| 8 | 박리 | 35.00 | 0.50 | 35.00 | m <sup>2</sup> | 2 | |

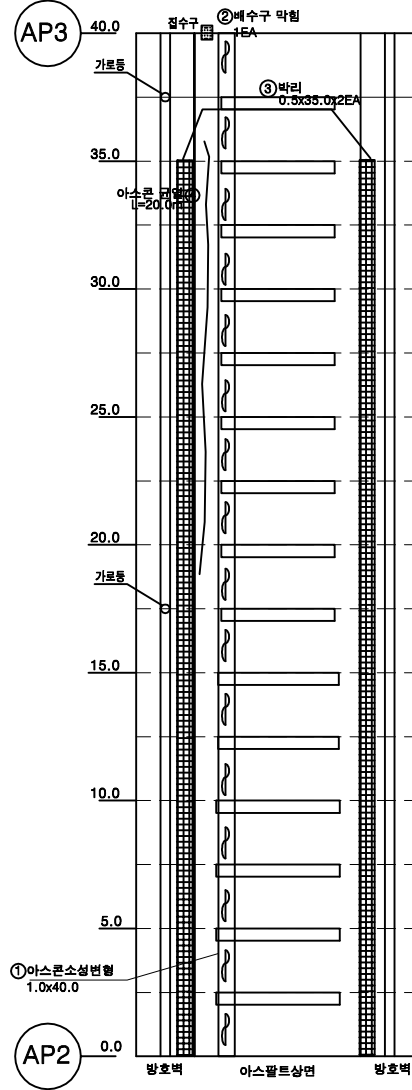
# ID : 북정고가교 램프A-바닥판상면(S3)

| 번호 | 손상내용 | 손상물량 | | | | | 비고 |
|---|---|---|---|---|---|---|---|
| 4 | 아스콘 균열 | | 20.00 | 20.00 | m | 1 | |

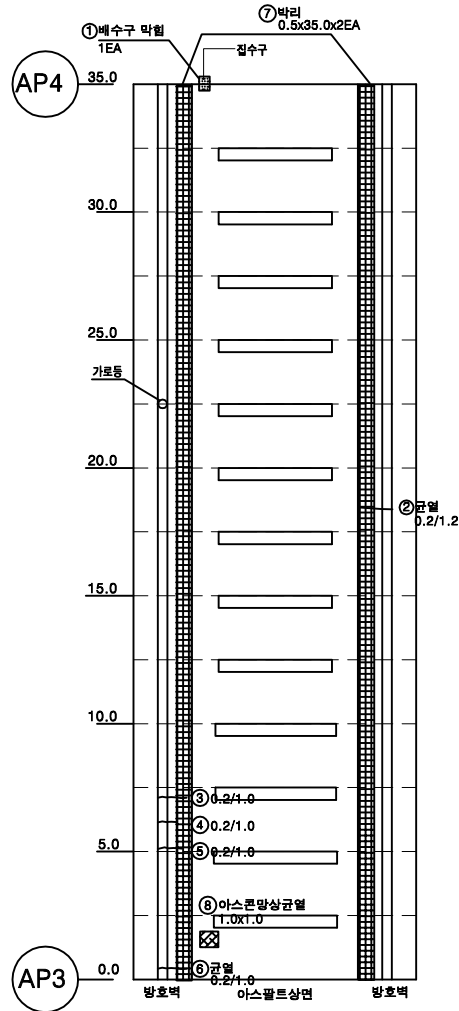
# ID : 북정고가교 램프A-바닥판상면(S4)

| 번호 | 손상내용 | 손상물량 | | | | | 비고 |
|---|---|---|---|---|---|---|---|
| 2 | 균열(0.2mm) | 0.20 | 1.20 | 1.20 | m | 1 | |
| 3 | 균열(0.2mm) | 0.20 | 1.00 | 1.00 | m | 1 | |
| 4 | 균열(0.2mm) | 0.20 | 1.00 | 1.00 | m | 1 | |
| 5 | 균열(0.2mm) | 0.20 | 1.00 | 1.00 | m | 1 | |
| 6 | 균열(0.2mm) | 0.20 | 1.00 | 1.00 | m | 1 | |
| 8 | 아스콘 망상균열 | 1.00 | 1.00 | 1.00 | m² | 1 | |

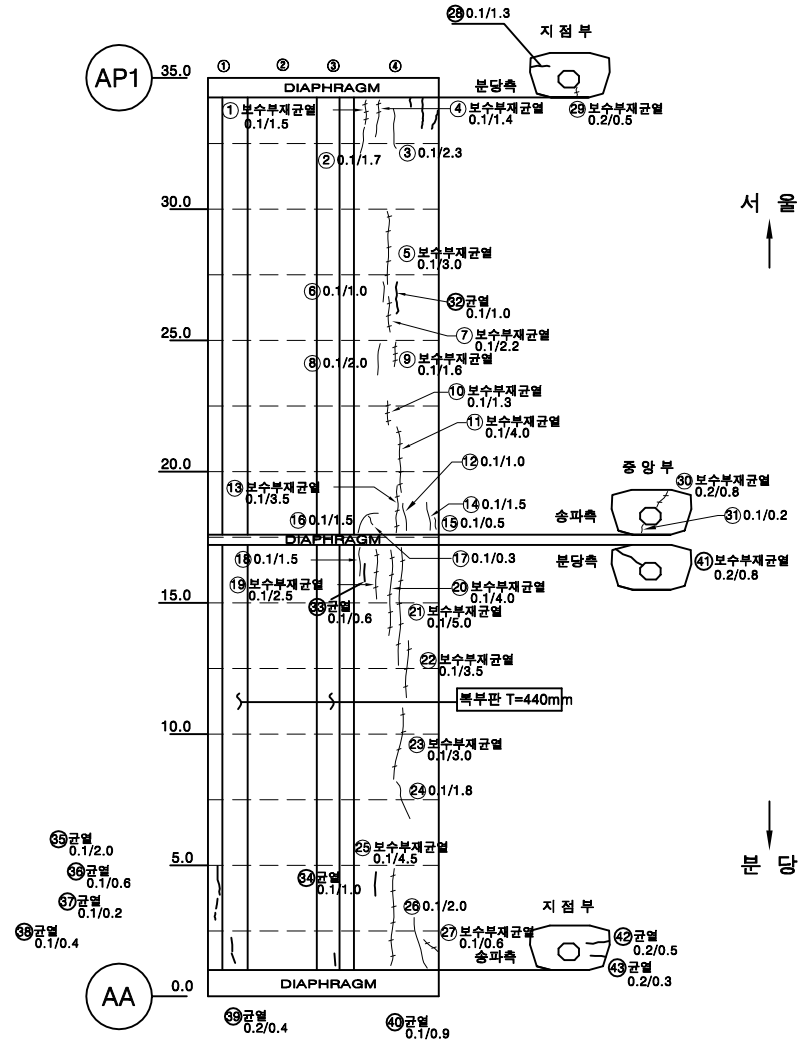
# ID : 북정고가교 램프A-box내부(S1) (1)

| 번호 | 손상내용 | 손상물량 | | | | | 비고 |
|---|---|---|---|---|---|---|---|
| 1 | 보수부 재균열(0.1mm) | 0.10 | 1.50 | 1.50 | m | 1 | |
| 2 | 균열(0.1mm) | 0.10 | 1.70 | 1.70 | m | 1 | |
| 3 | 균열(0.1mm) | 0.10 | 2.30 | 2.30 | m | 1 | |
| 4 | 보수부 재균열(0.1mm) | 0.10 | 1.40 | 1.40 | m | 1 | |
| 5 | 보수부 재균열(0.1mm) | 0.10 | 3.00 | 3.00 | m | 1 | |
| 29 | 보수부 재균열(0.2mm) | 0.20 | 0.50 | 0.50 | m | 1 | |
| 30 | 보수부 재균열(0.2mm) | 0.20 | 0.80 | 0.80 | m | 1 | |
| 39 | 균열(0.2mm) | 0.20 | 0.40 | 0.40 | m | 1 | |

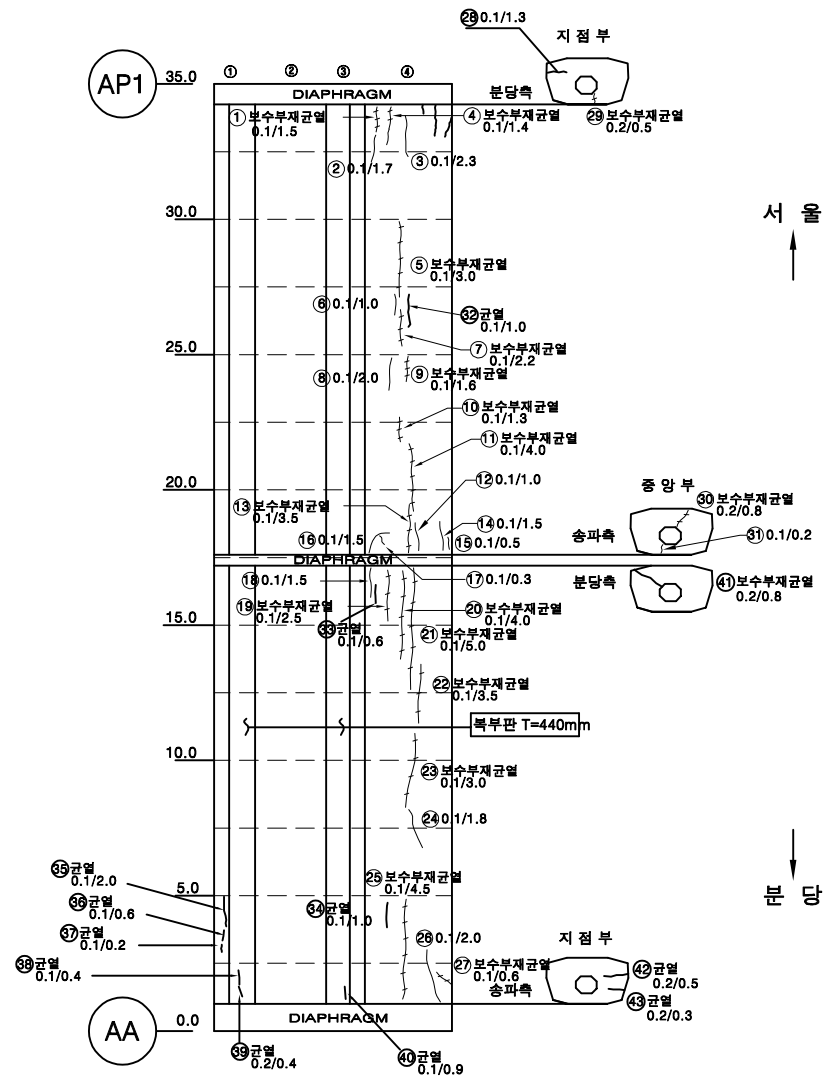
**ID : 복정고가교 램프A-box내부(S1) (2)**

| 번호 | 손상내용 | 손상물량 | | | | | 비고 |
|---|---|---|---|---|---|---|---|
| 41 | 보수부 재균열(0.2mm) | 0.20 | 0.80 | 0.80 | m | 1 | |
| 42 | 균열(0.2mm) | 0.20 | 0.50 | 0.50 | m | 1 | |
| 43 | 균열(0.2mm) | 0.20 | 0.30 | 0.30 | m | 1 | |

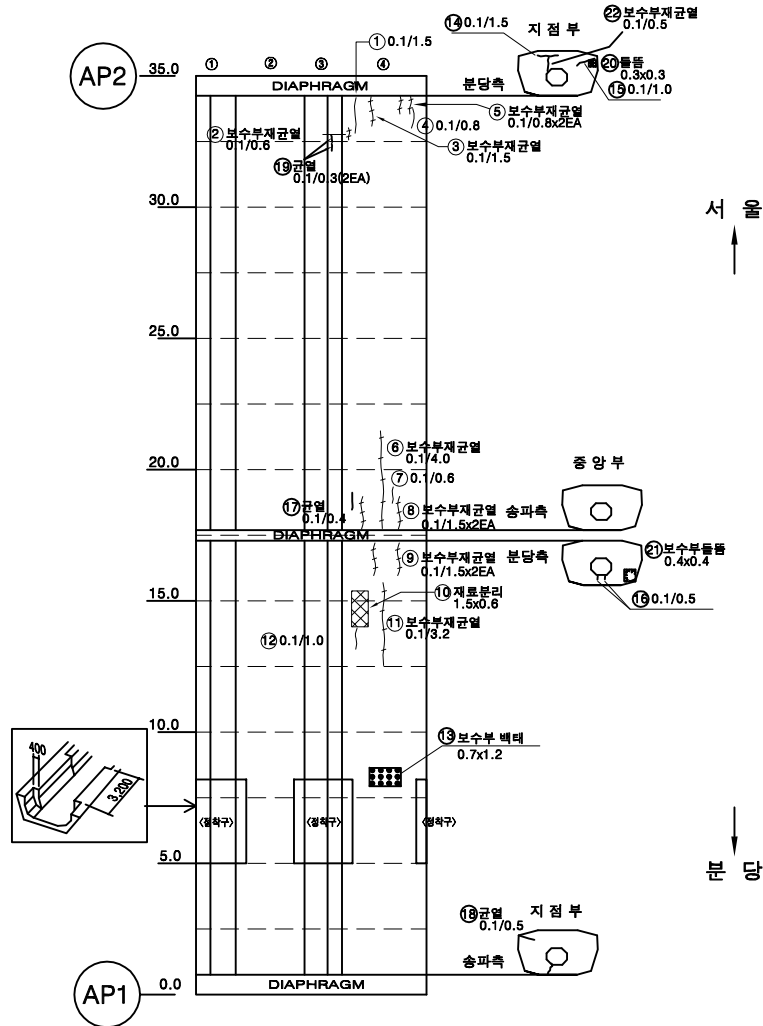
# ID : 북정고가교 램프A-box내부(S2)

| 번호 | 손상내용 | 손상물량 | | | | | 비고 |
|---|---|---|---|---|---|---|---|
| 1 | 균열(0.1mm) | 0.10 | 1.50 | 1.50 | m | 1 | |
| 2 | 보수부 재균열(0.1mm) | 0.10 | 0.60 | 0.60 | m | 1 | |
| 3 | 보수부 재균열(0.1mm) | 0.10 | 1.50 | 1.50 | m | 1 | |
| 5 | 보수부 재균열(0.1mm) | 0.10 | 0.80 | 1.60 | m | 2 | |
| 6 | 보수부 재균열(0.1mm) | 0.10 | 4.00 | 4.00 | m | 1 | |
| 8 | 보수부 재균열(0.1mm) | 0.10 | 1.50 | 3.00 | m | 2 | |

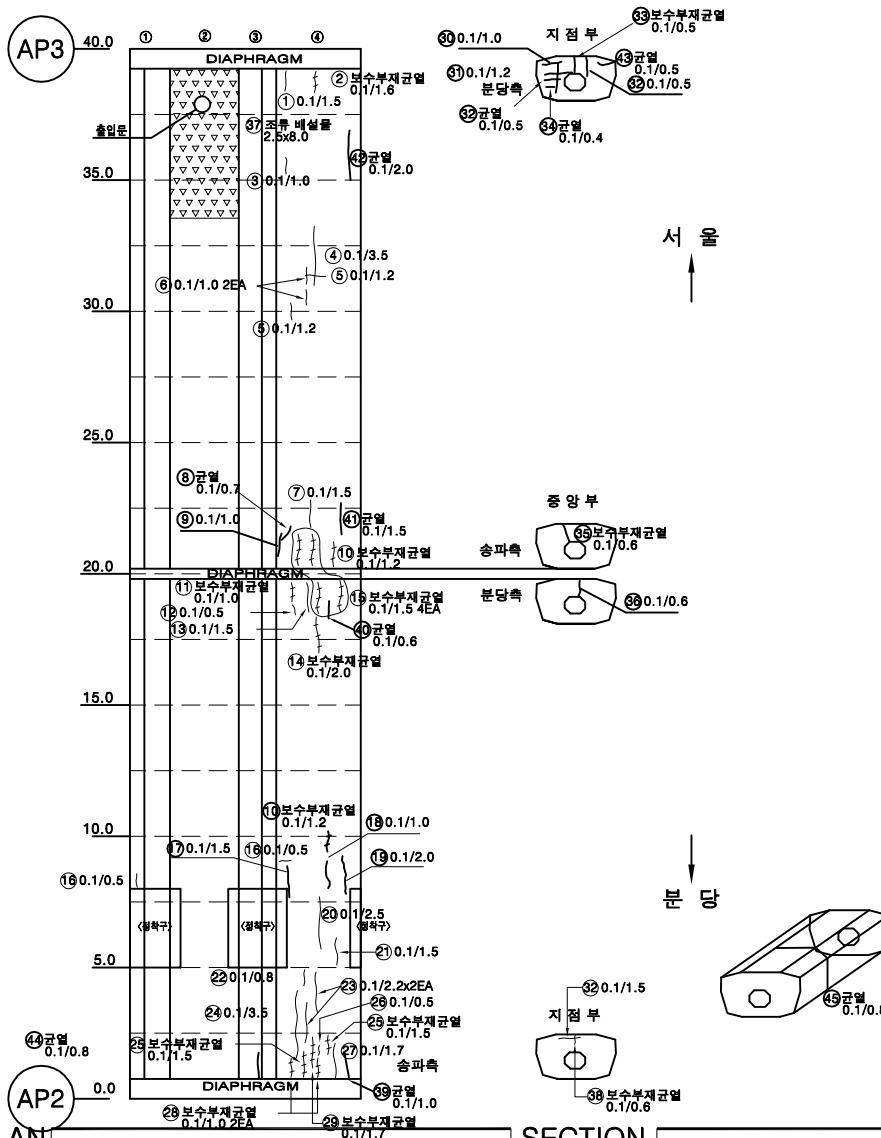
# ID : 북정고가교 램프A-box내부(S3) (1)

| 번호 | 손상내용 | 손상물량 | | | | | 비고 |
|---|---|---|---|---|---|---|---|
| 1 | 균열(0.1mm) | 0.10 | 1.50 | 1.50 | m | 1 | |
| 2 | 보수부 재균열(0.1mm) | 0.10 | 1.60 | 1.60 | m | 1 | |
| 4 | 균열(0.1mm) | 0.10 | 3.50 | 3.50 | m | 1 | |
| 15 | 보수부 재균열(0.1mm) | 0.10 | 1.50 | 6.00 | m | 4 | |

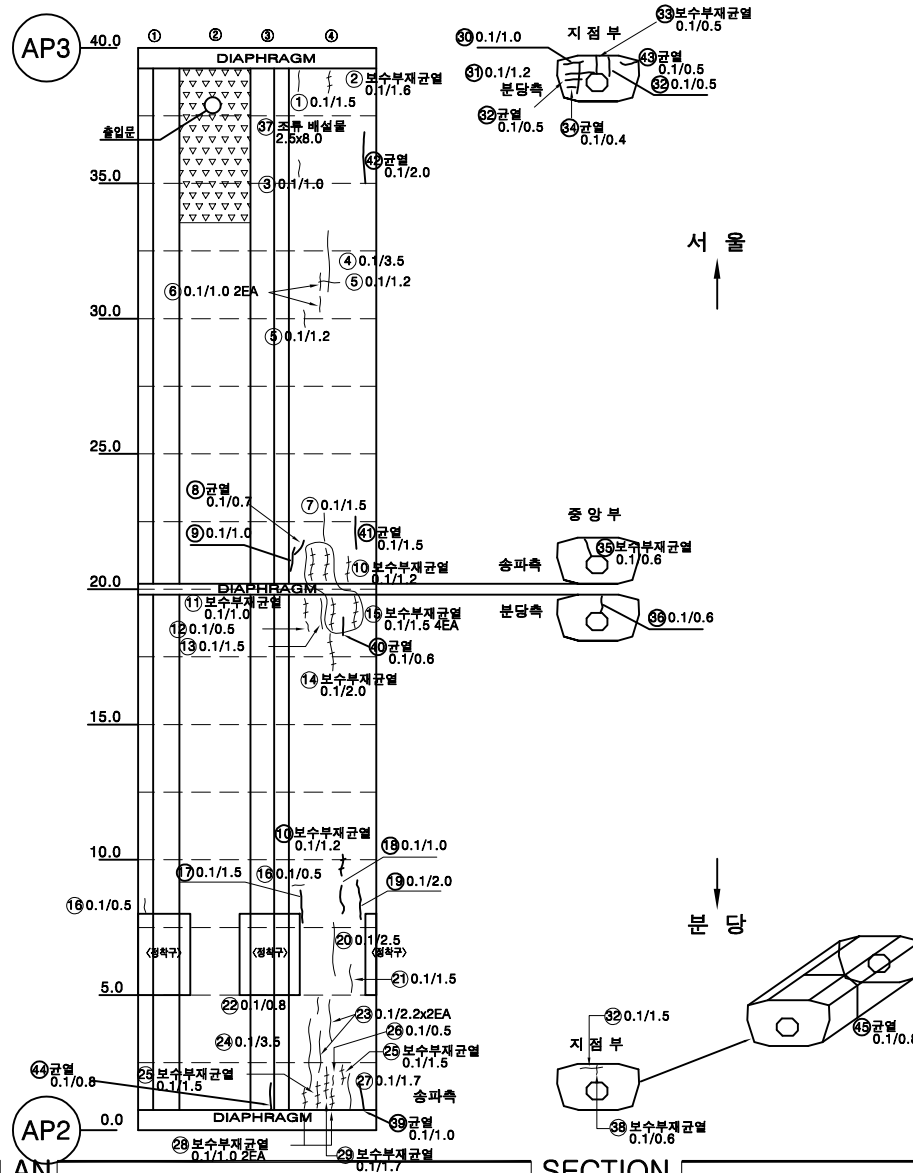
ID : 북정고가교 램프A-box내부(S3) (2)

| 번호 | 손상내용 | 손상물량 | | | | 비고 |
|---|---|---|---|---|---|---|
| 41 | 균열(0.1mm) | 0.10 | 1.50 | 1.50 | m | 1 |
| 42 | 균열(0.1mm) | 0.10 | 2.00 | 2.00 | m | 1 |
| 43 | 균열(0.1mm) | 0.10 | 0.50 | 0.50 | m | 1 |

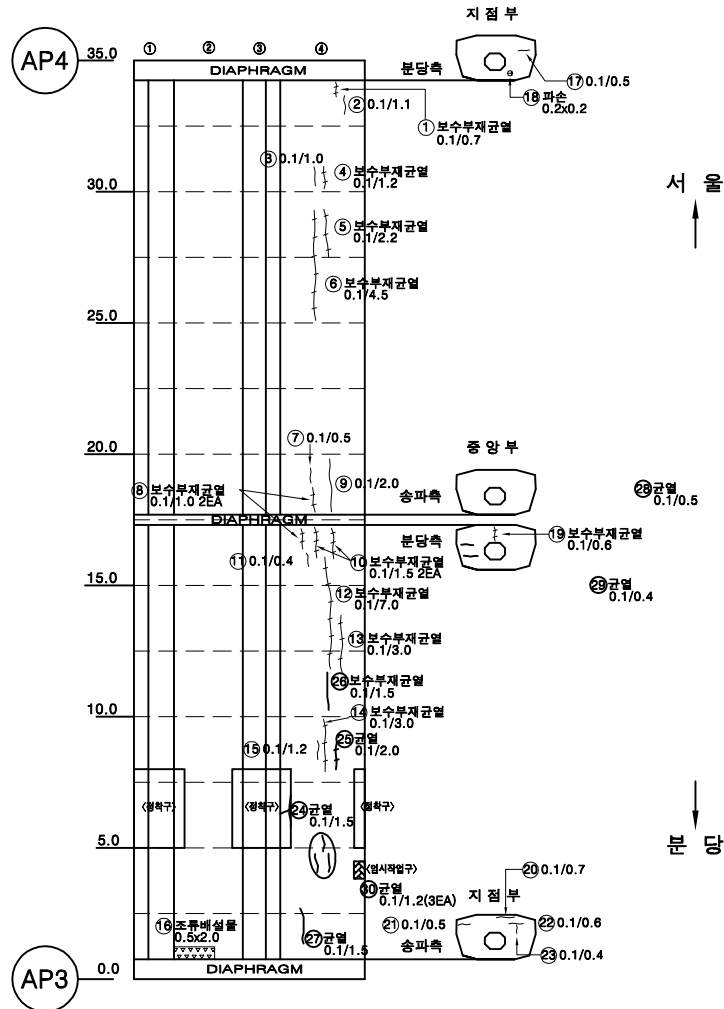
| 번호 | 손상내용 | 손상물량 | | | | | 비고 |
|---|---|---|---|---|---|---|---|
| 1 | 보수부 재균열(0.1mm) | 0.10 | 0.70 | 0.70 | m | 1 | |
| 6 | 보수부 재균열(0.1mm) | 0.10 | 4.50 | 4.50 | m | 1 | |
| 12 | 보수부 재균열(0.1mm) | 0.10 | 7.00 | 7.00 | m | 1 | |

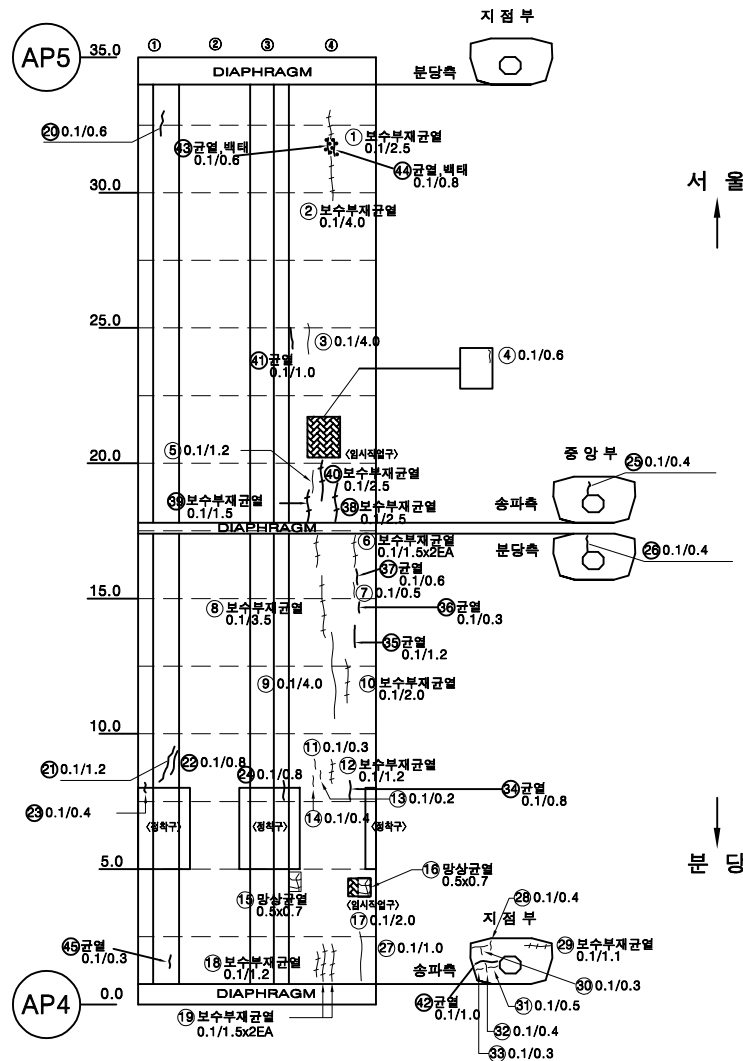
| 번호 | 손상내용 | 손상물량 | | | | | 비고 |
|---|---|---|---|---|---|---|---|
| 41 | 균열(0.1mm) | 0.10 | 1.00 | 1.00 | m | 1 | |
| 43 | 균열부 백태 | 0.10 | 0.60 | 0.60 | m | 1 | |
| 44 | 균열부 백태 | 0.10 | 0.80 | 0.80 | m | 1 | |

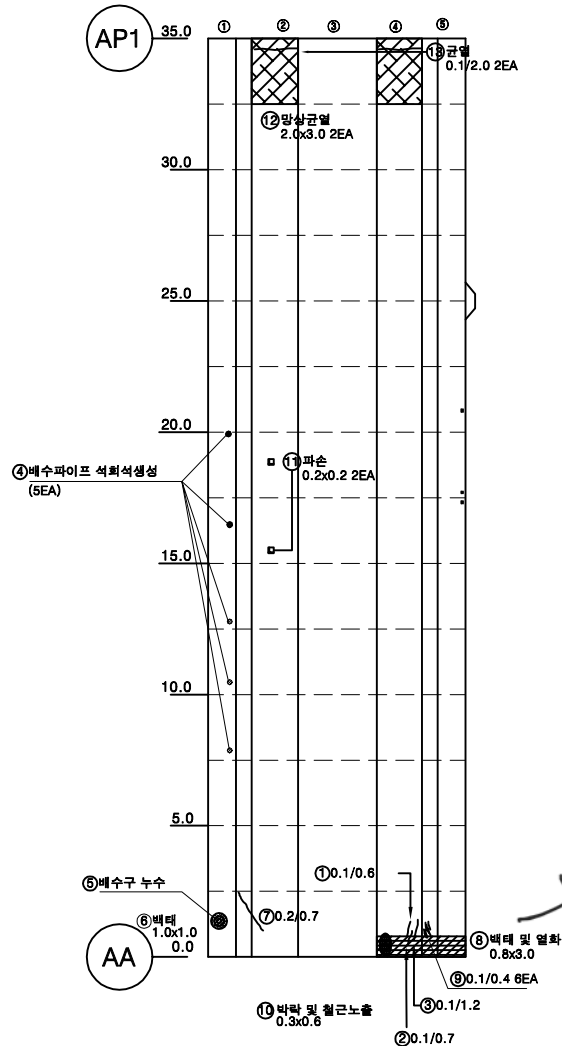
| 번호 | 손상내용 | 손상물량 | | | | | 비고 |
|---|---|---|---|---|---|---|---|
| 1 | 균열(0.1mm) | 0.10 | 0.60 | 0.60 | m | 1 | |
| 5 | 배수관 누수, 부식 | | | 1.00 | EA | 1 | |
| 7 | 균열(0.2mm) | 0.20 | 0.70 | 0.70 | m | 1 | |
| 12 | 망상균열 | 2.00 | 3.00 | 12.00 | m² | 2 | |

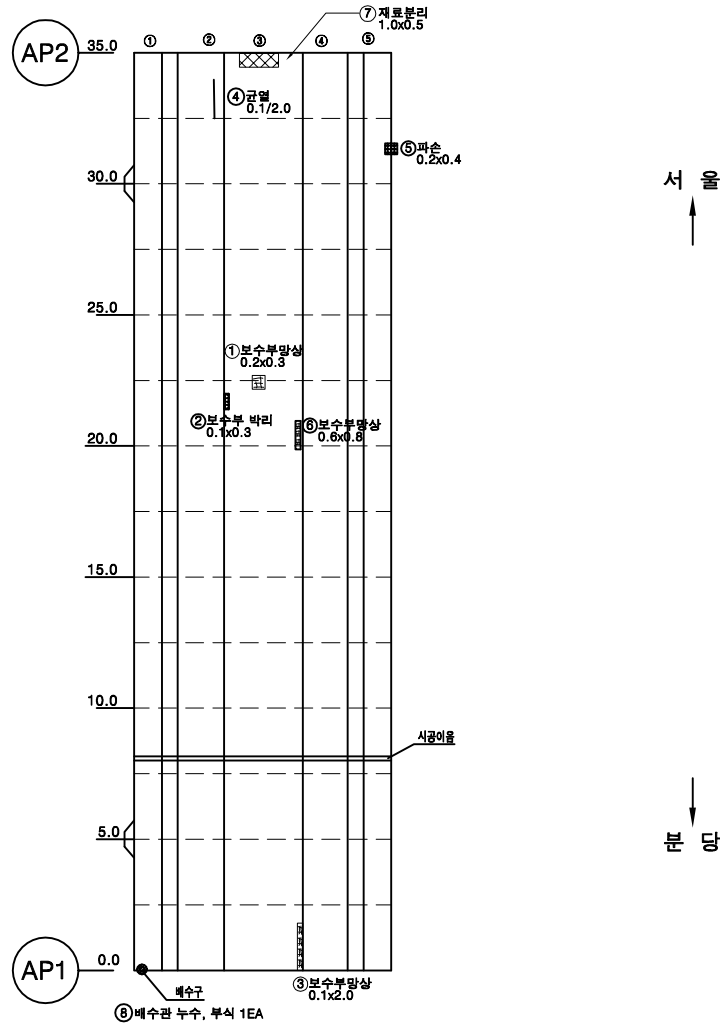
# ID : 북정고가교 램프A-box외부(S2)

| 번호 | 손상내용 | 손상물량 | | | | | 비고 |
|---|---|---|---|---|---|---|---|
| 1 | 보수부 망상균열 | 0.20 | 0.30 | 0.06 | m <sup>2</sup> | 1 | |
| 3 | 보수부 망상균열 | 0.10 | 2.00 | 0.20 | m <sup>2</sup> | 1 | |
| 4 | 균열 (0.1mm) | 0.10 | 2.00 | 2.00 | m | 1 | |
| 6 | 보수부 망상균열 | 0.60 | 0.80 | 0.48 | m <sup>2</sup> | 1 | |
| 8 | 배수관 누수, 부식 | | | 1.00 | EA | 1 | |

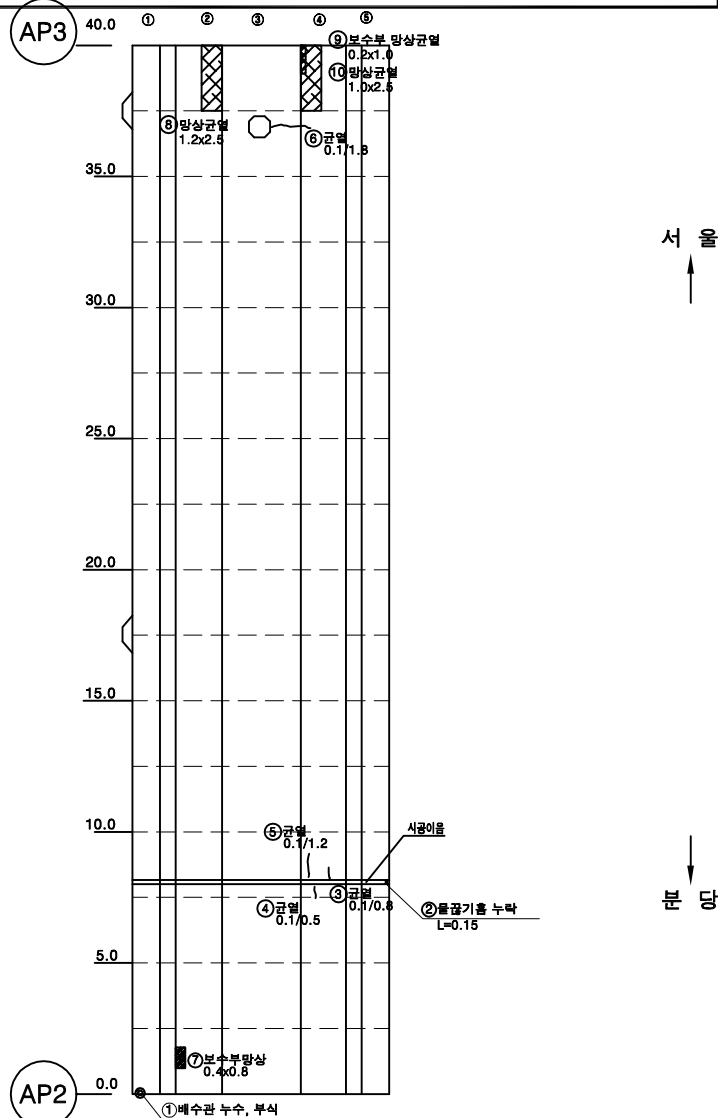
# ID : 북정고가교 램프A-box외부(S3)

| 번호 | 손상내용 | 손상물량 | | | | | 비고 |
|---|---|---|---|---|---|---|---|
| 1 | 배수관 누수, 부식 | | | 1.00 | EA | 1 | |
| 7 | 보수부 망상균열 | 0.40 | 0.80 | 0.32 | m² | 1 | |
| 8 | 망상균열 | 1.20 | 2.50 | 3.00 | m² | 1 | |
| 10 | 망상균열 | 1.00 | 2.50 | 2.50 | m² | 1 | |

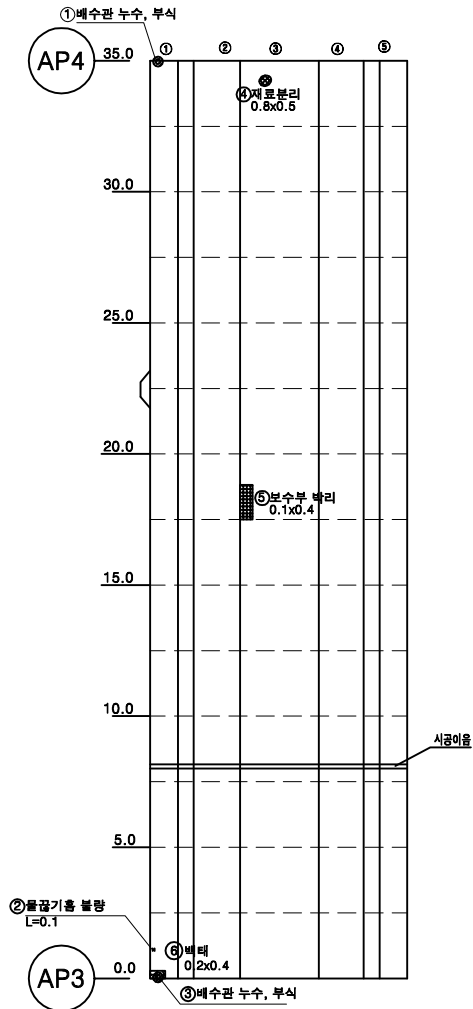
| 번호 | 손상내용 | 손상물량 | | | | | 비고 |
|---|---|---|---|---|---|---|---|
| 1 | 배수관 누수, 부식 | | | 1.00 | EA | 1 | |
| 3 | 배수관 누수, 부식 | | | 1.00 | EA | 1 | |

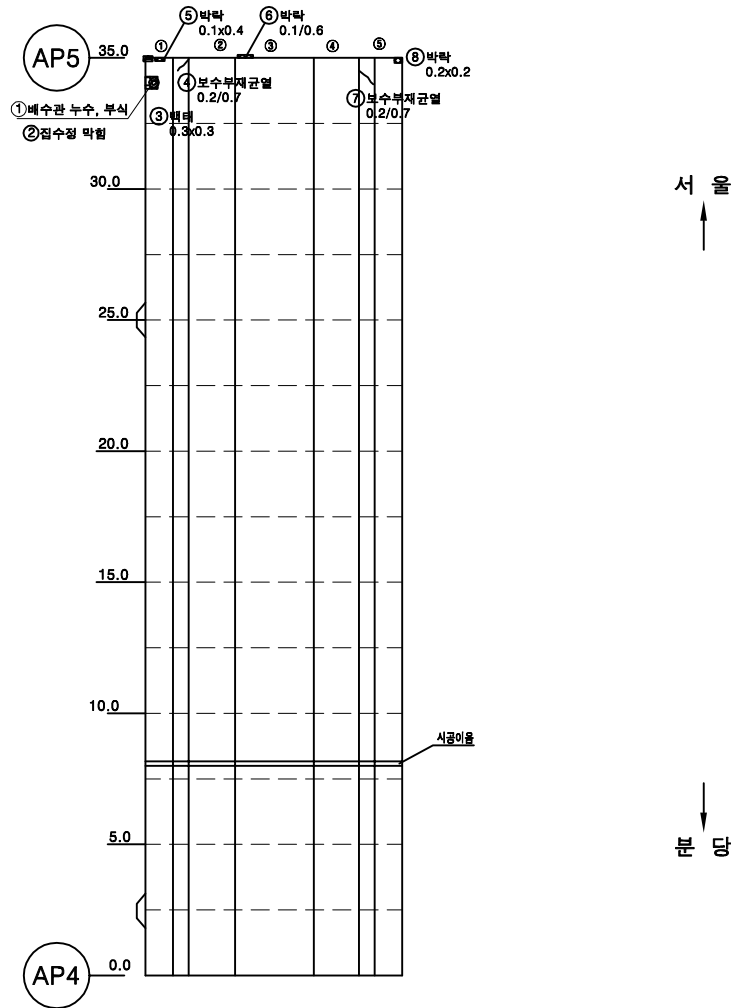
# ID : 복정고가교 램프A-box외부(S5)

| 번호 | 손상내용 | 손상물량 | | | | | 비고 |
|---|---|---|---|---|---|---|---|
| 1 | 배수관 누수, 부식 | | | 1.00 | EA | 1 | |
| 4 | 보수부 재균열(0.2mm) | 0.20 | 0.70 | 0.70 | m | 1 | |
| 7 | 보수부 재균열(0.2mm) | 0.20 | 0.70 | 0.70 | m | 1 | |

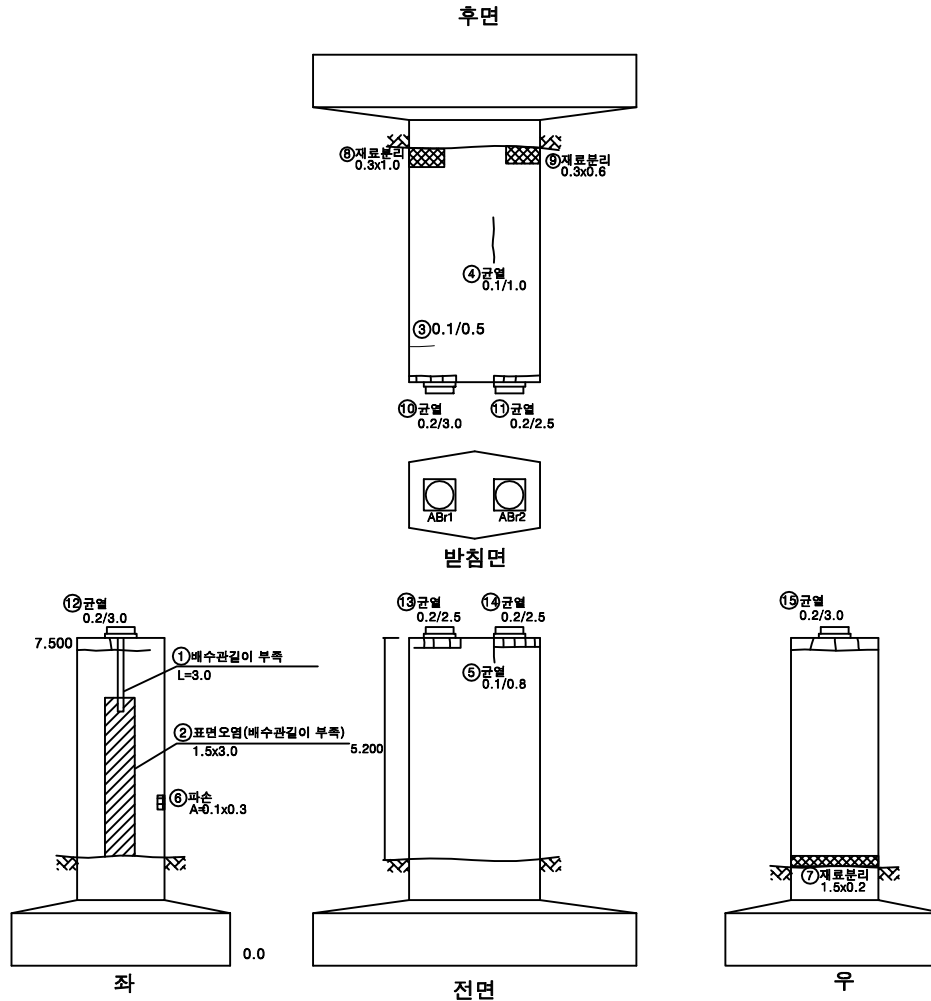
| 번호 | 손상내용 | 손상물량 | | | | | 비고 |
|---|---|---|---|---|---|---|---|
| 3 | 보수부 재균열(0.1mm) | 0.10 | 0.50 | 0.50 | m | 1 | |
| 10 | 균열(0.2mm) | 0.20 | 3.00 | 3.00 | m | 1 | |
| 11 | 균열(0.2mm) | 0.20 | 2.50 | 2.50 | m | 1 | |
| 12 | 균열(0.2mm) | 0.20 | 3.00 | 3.00 | m | 1 | |

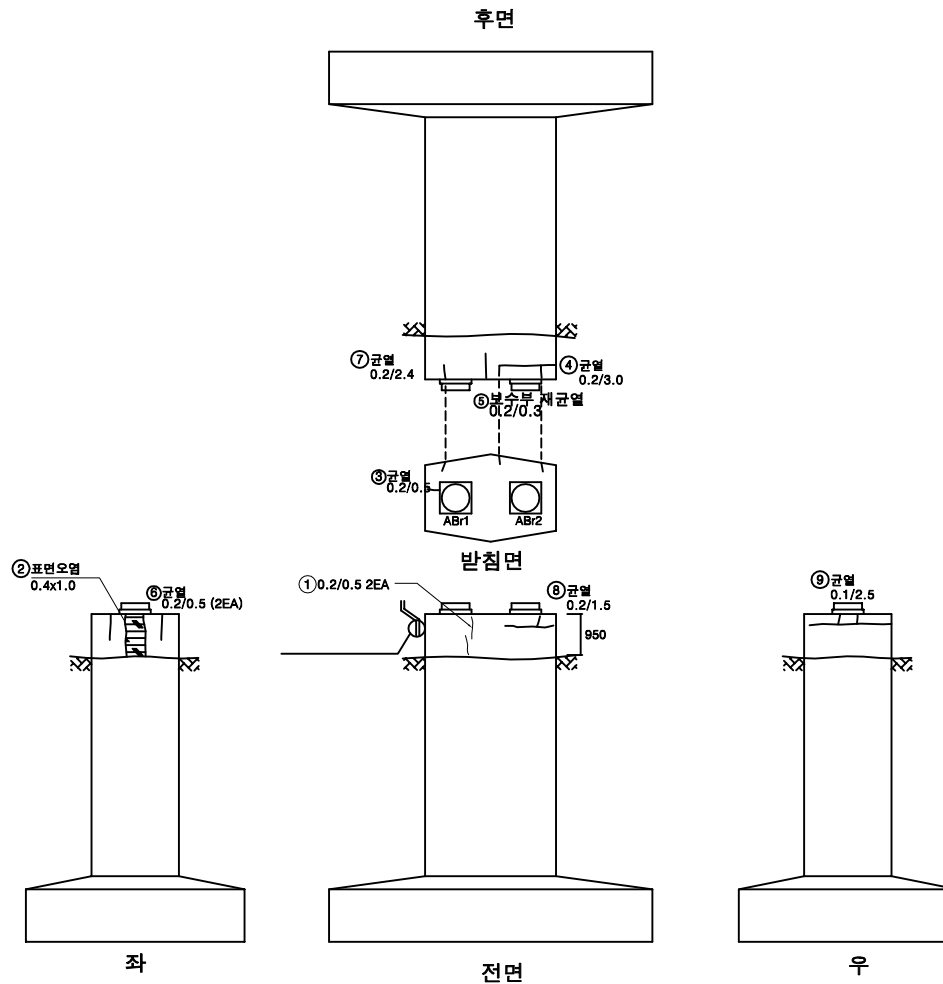
| 번호 | 손상내용 | 손상물량 | | | | | 비고 |
|---|---|---|---|---|---|---|---|
| 1 | 균열(0.2mm) | 0.20 | 0.50 | 1.00 | m | 2 | |
| 4 | 균열(0.2mm) | 0.20 | 3.00 | 3.00 | m | 1 | |
| 5 | 보수부 재균열(0.2mm) | 0.20 | 0.30 | 0.30 | m | 1 | |
| 7 | 균열(0.2mm) | 0.20 | 2.40 | 2.40 | m | 1 | |
