# 고래진1교(부산) 교면포장 S1

2023년 부산울산고속도로 정밀안전점검 및 성능평가 용역

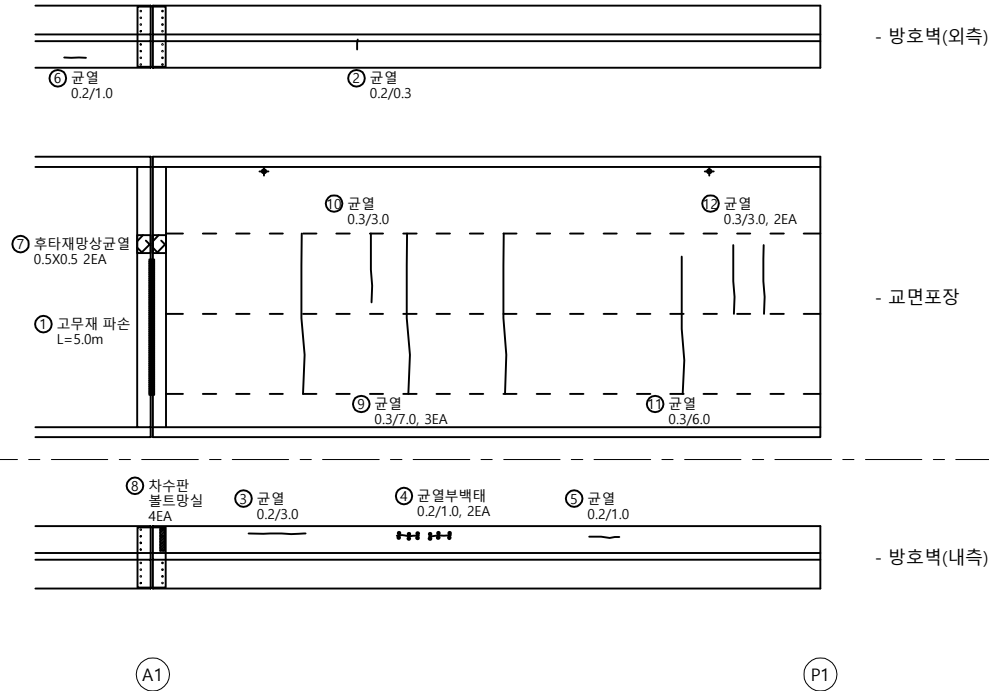
| 교면포장 S1 | | | | | | | | | |
|---|---|---|---|---|---|---|---|---|---|
| 1 | 구 | 신축이음 | 고무재 파손 | | 5.0 | | 1 | m | 5.00 |
| 2 | 구 | 방호벽 | 균열 | 0.2 | 0.3 | | 1 | m | 0.30 |
| 3 | 구 | 방호벽 | 균열 | 0.2 | 3.0 | | 1 | m | 3.00 |
| 4 | 신 | 방호벽 | 균열부백태 | 0.2 | 1.0 | | 2 | m | 2.00 |
| 7 | 신 | 신축이음 | 추타재 망상균열 | 0.1 | 0.5 | 0.5 | 2 | m | 0.50 |
| 8 | 구 | 신축이음 | 치수판 볼트망설 | | | | 4 | EA | 4.00 |
| 9 | 구 | 교면포장 | 포장균열 | 0.3 | 7.0 | | 3 | m | 21.00 |

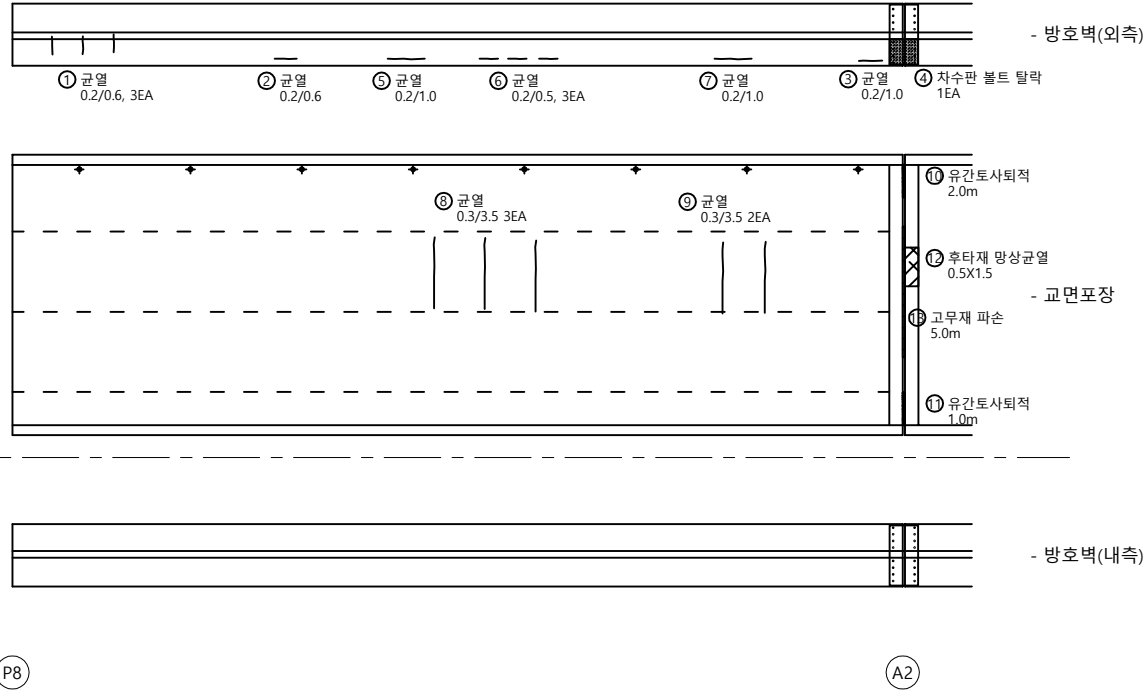
고래진1교(부산) 교면포장 S9

| 교면포장 | | | | | | | | | |
|---|---|---|---|---|---|---|---|---|---|
| 1 | 구 | 방호벽 | 균열 | 0.2 | 0.6 | | 3 | m | 1.80 |
| 8 | 신 | 교면포장 | 포장균열 | 0.3 | 3.5 | | 3 | m | 10.50 |
| 12 | 신 | 신축이음 | 후타재 망상균열 | 0.1 | 0.5 | 1.5 | 1 | m | 0.75 |

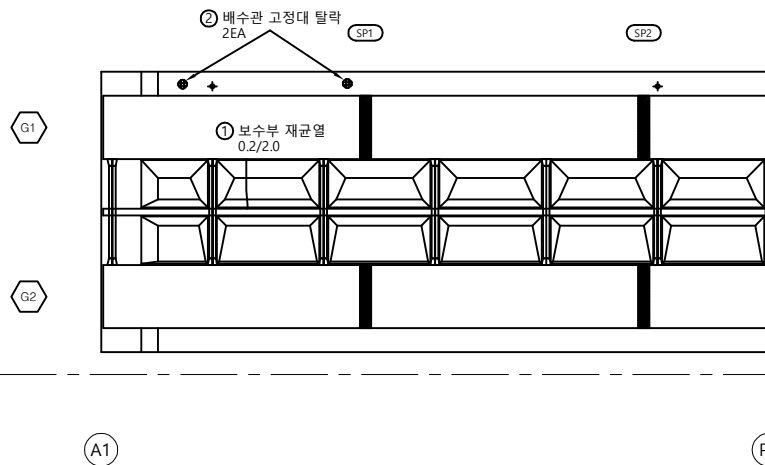
고래진1교(부산) 바닥판하면 S1

| 바닥판 | | | | | | | | | |
|---|---|---|---|---|---|---|---|---|---|
| 1 | 구 | 바닥판 | 보수부재균열 | 0.2 | 2.0 | | 1 | m | 2.00 |

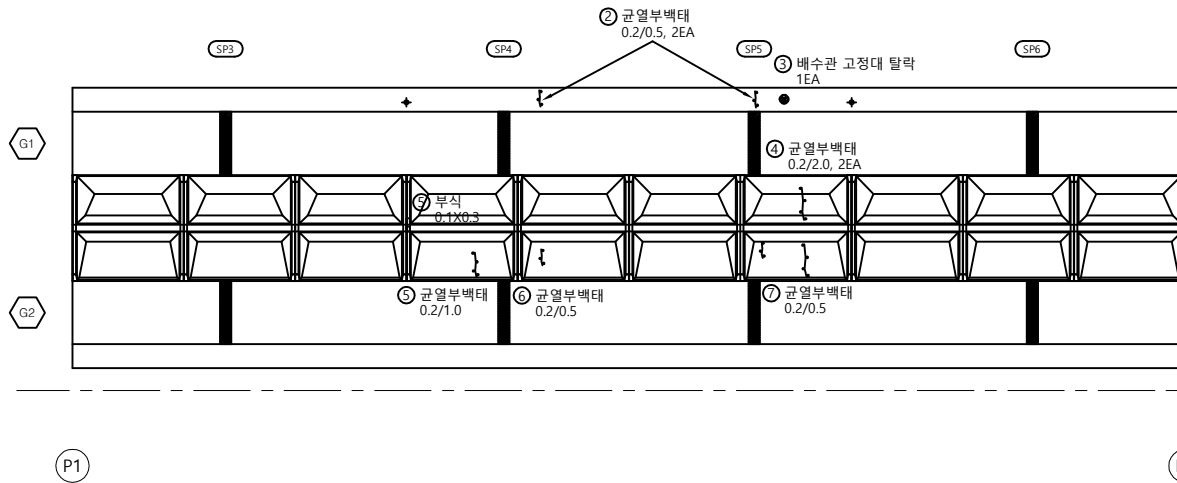
고래진1교(부산) 바닥판하면 S2

| 바닥판 | | | | | | | | | | |
|---|---|---|---|---|---|---|---|---|---|---|
| 1 | 신 | 가로보 | 부식 | | 0.1 | 0.3 | 1 | m | 0.03 | |
| 2 | 구 | 바닥판 | 균열부백태 | 0.2 | 0.5 | | 2 | m | 1.00 | |
| 4 | 구 | 바닥판 | 균열부백태 | 0.2 | 2.0 | | 2 | m | 4.00 | |

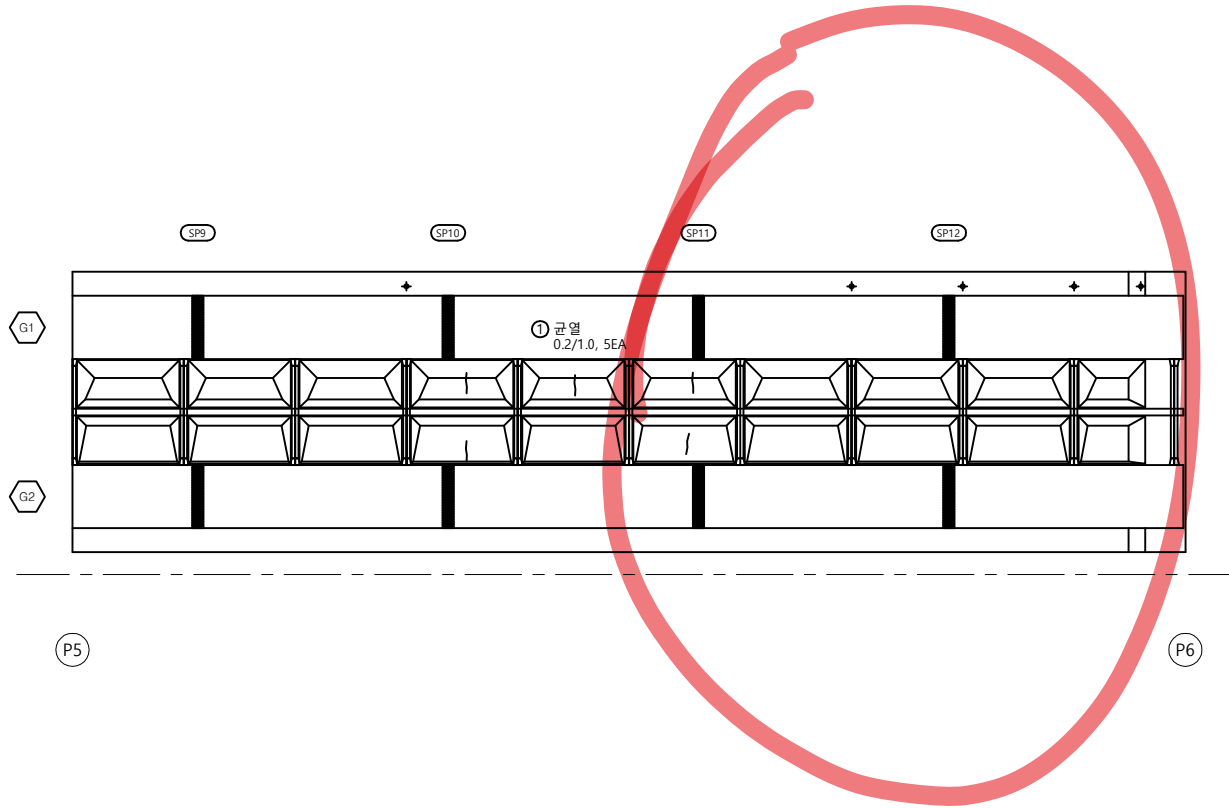
고래진1교(부산) 바닥판하면 S6

| 번호 | 신/구 | 부재명 | 손상현황 | 손상규모 | | | | | 비고 |
|---|---|---|---|---|---|---|---|---|---|
| 1 | 구 | 바닥판 | 균열 | 0.2 | 1.0 | | 5 | m | 5.00 |

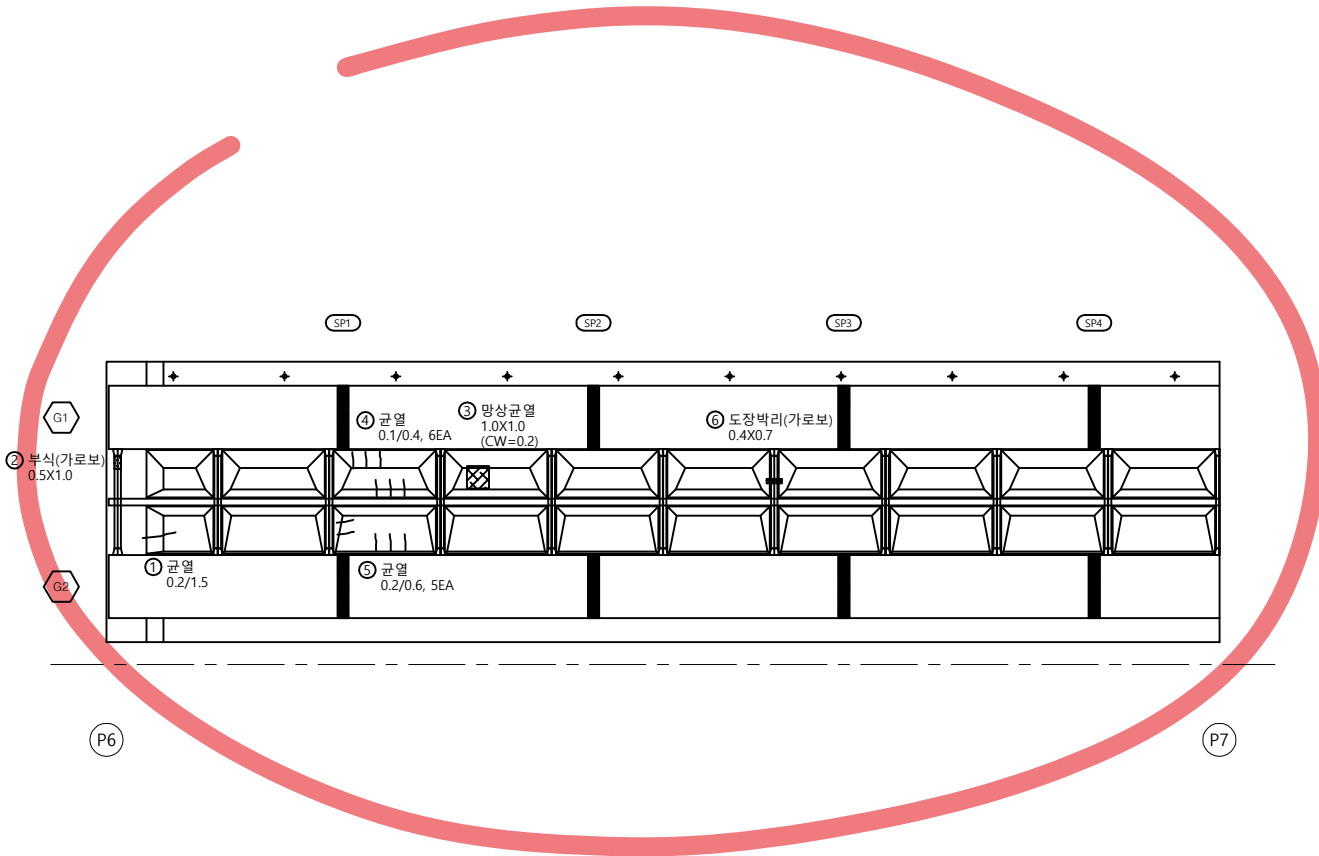
고래진1교(부산) 바닥판하면 S7

| 번호 | 신/구 | 부재명 | 손 상 현 황 | 손 상 규 모 | | | | | 비고 |
|---|---|---|---|---|---|---|---|---|---|
| 1 | 구 | 바닥판 | 균열 | 0.2 | 1.5 | 1 | m | 1.50 | |
| 2 | 구 | 가로보 | 부식 | | 0.5 | 1.0 | 1 | m | 0.50 |
| 3 | 구 | 바닥판 | 맹성균열 | 0.2 | 1.0 | 1.0 | 1 | m | 1.00 |
| 4 | 구 | 바닥판 | 균열 | 0.1 | 0.4 | | 6 | m | 2.40 |
| 5 | 구 | 바닥판 | 균열 | 0.2 | 0.6 | | 5 | m | 3.00 |

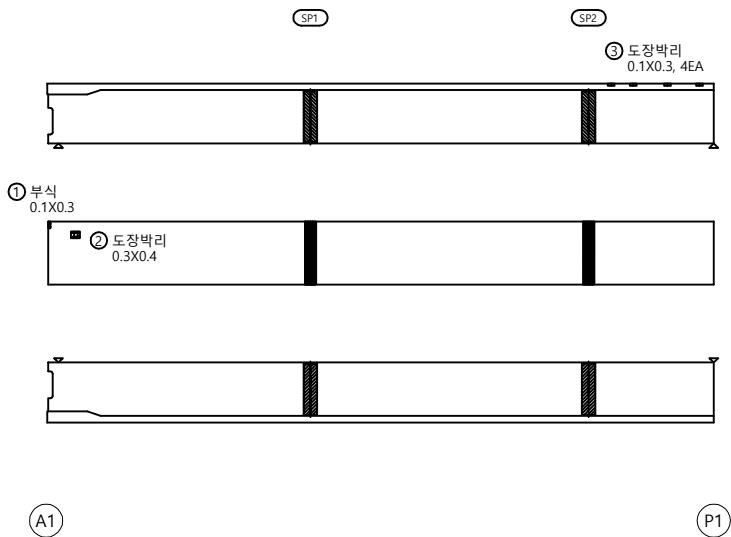
고래진1교(부산) 거더외부 S1 G1

| 변호 | 신/구 | 부재명 | 손 상 현 황 | 손 상 규 모 | | | | | 비고 |
|---|---|---|---|---|---|---|---|---|---|
| 1 | 구 | LF | 부식 | | 0.1 | 0.3 | 1 | ㎡ | 0.03 |

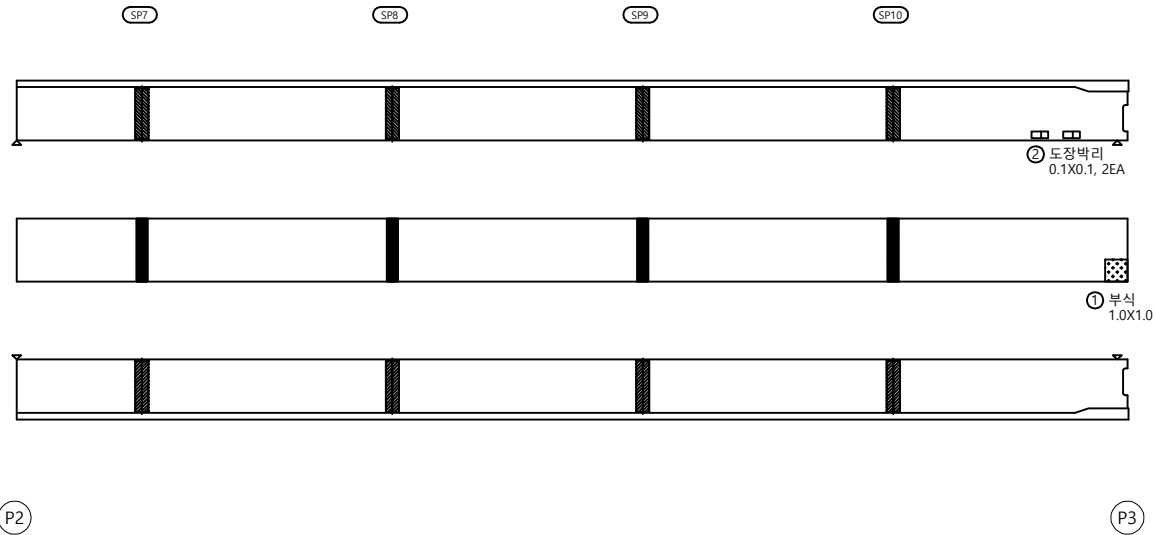
고래진1교(부산) 거더외부 S3 G1

| 번호 | 신/구 | 부재명 | 손 상 현 황 | 손 상 규 모 | | | | | 비고 |
|---|---|---|---|---|---|---|---|---|---|
| 1 | 구 | LF | 부식 | | 1.0 | 1.0 | 1 | ㎡ | 1.00 |

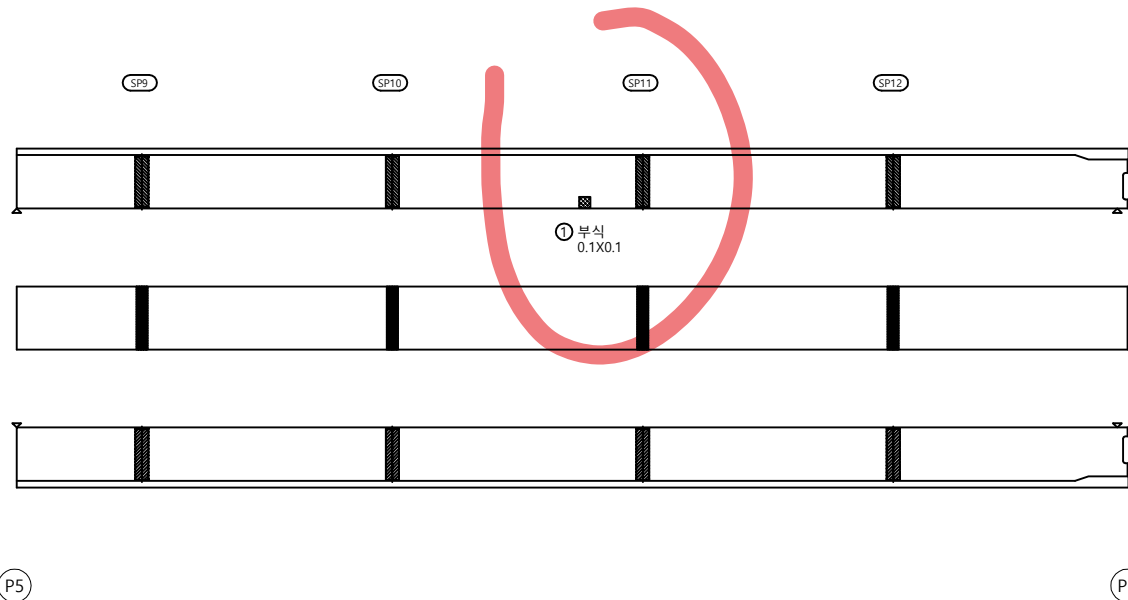
고래진1교(부산) 거더외부 S6 G1

| 번호 | 신/구 | 부재명 | 손 상 현 황 | 손 상 규 모 | | | | | 비고 |
|---|---|---|---|---|---|---|---|---|---|
| 1 | 구 | LW | 부식 | | 0.1 | 0.1 | 1 | m <sup>2</sup> | 0.01 |

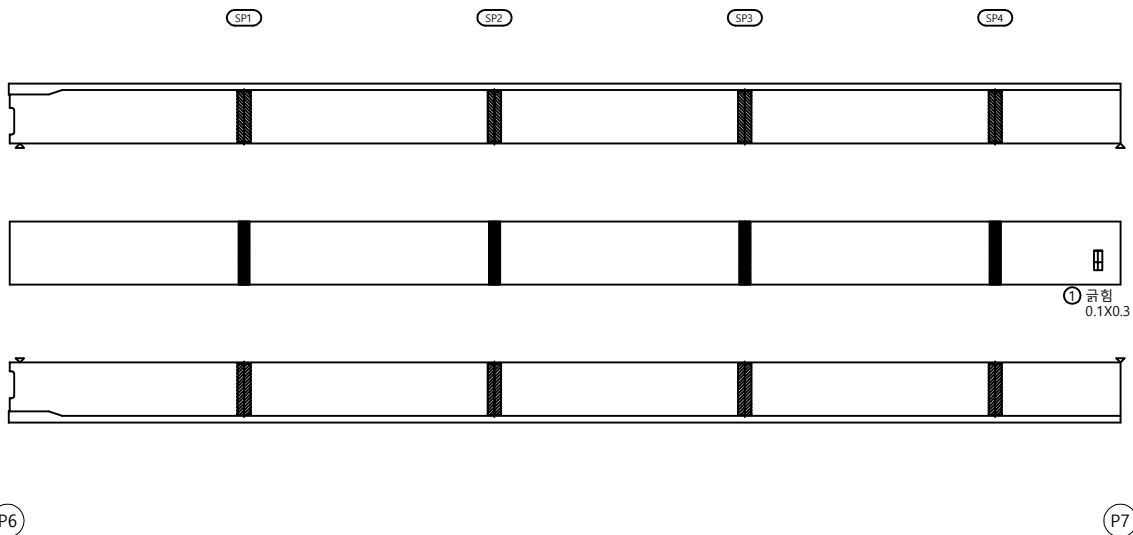
고래진1교(부산) 거더외부 S7 G1

| 번호 | 신/구 | 부재명 | 손 상 현 황 | 손 상 규 모 | | | | | 비고 |
|---|---|---|---|---|---|---|---|---|---|
| 1 | 구 | LF | 균열 | | 0.1 | 0.3 | 1 | m <sup>2</sup> | 0.03 |

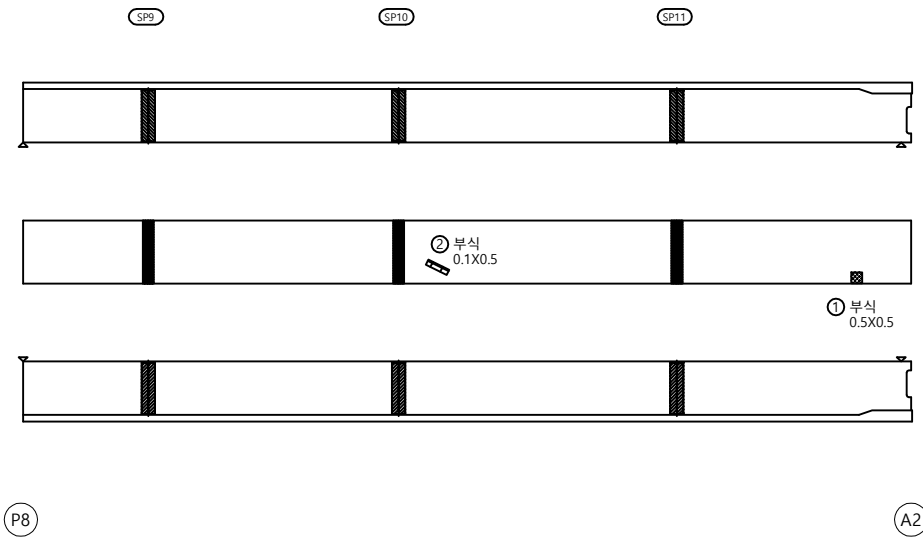
고래진1교(부산) 거더외부 S9 G1

| 번호 | 신/구 | 부재명 | 손 상 현 황 | 손 상 규 모 | | | | | 비고 |
|---|---|---|---|---|---|---|---|---|---|
| 1 | 구 | LF | 부식 | | 0.5 | 0.5 | 1 | ㎡ | 0.25 |
| 2 | 신 | LF | 부식 | | 0.1 | 0.5 | 1 | ㎡ | 0.05 |

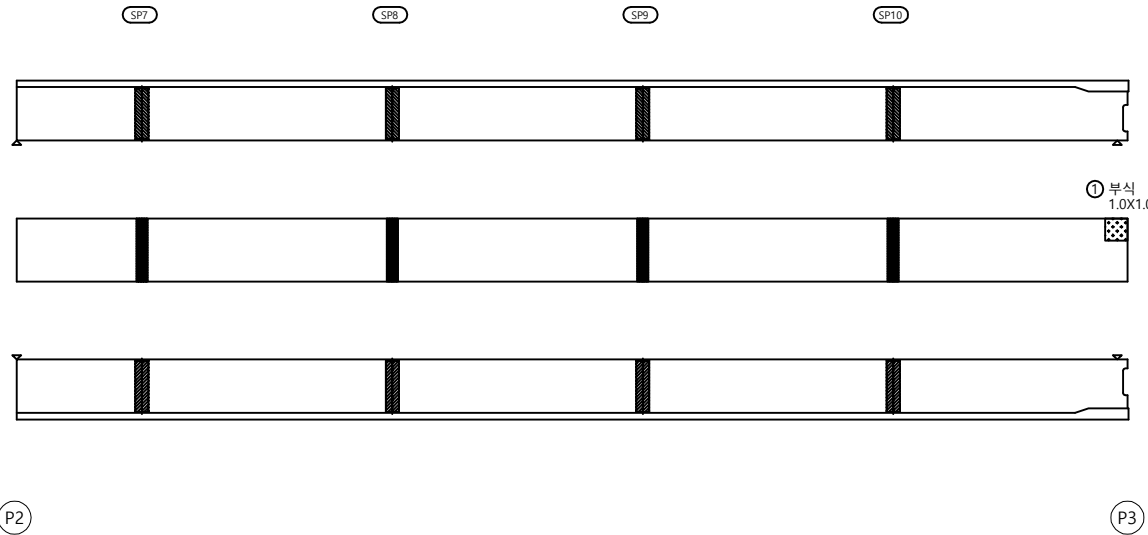
# 고래진1교(부산) 거더외부 S3 G2

| 번호 | 신/구 | 부재명 | 손 상 현 황 | 손 상 규 모 | | | | | 비고 |
|---|---|---|---|---|---|---|---|---|---|
| 1 | 구 | LF | 부식 | | 1.0 | 1.0 | 1 | m <sup>2</sup> | 1.00 |

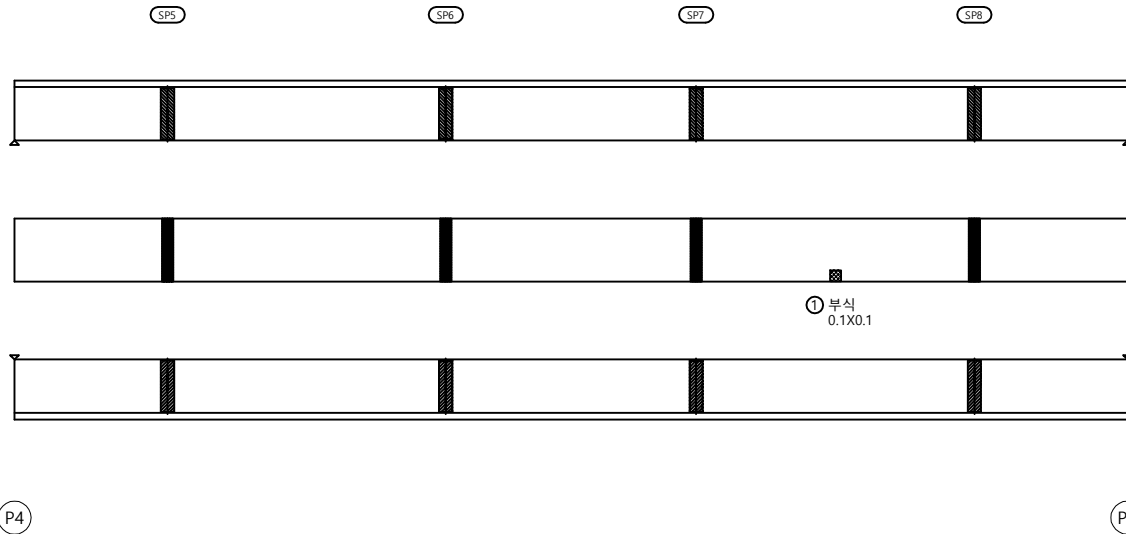
고래진1교(부산) 거더외부 S5 G2

| 번호 | 신/구 | 부재명 | 손 상 현 황 | 손 상 규 모 | | | | | 비고 |
|---|---|---|---|---|---|---|---|---|---|
| 1 | 구 | LF | 부식 | | 0.1 | 0.1 | 1 | m <sup>2</sup> | 0.01 |

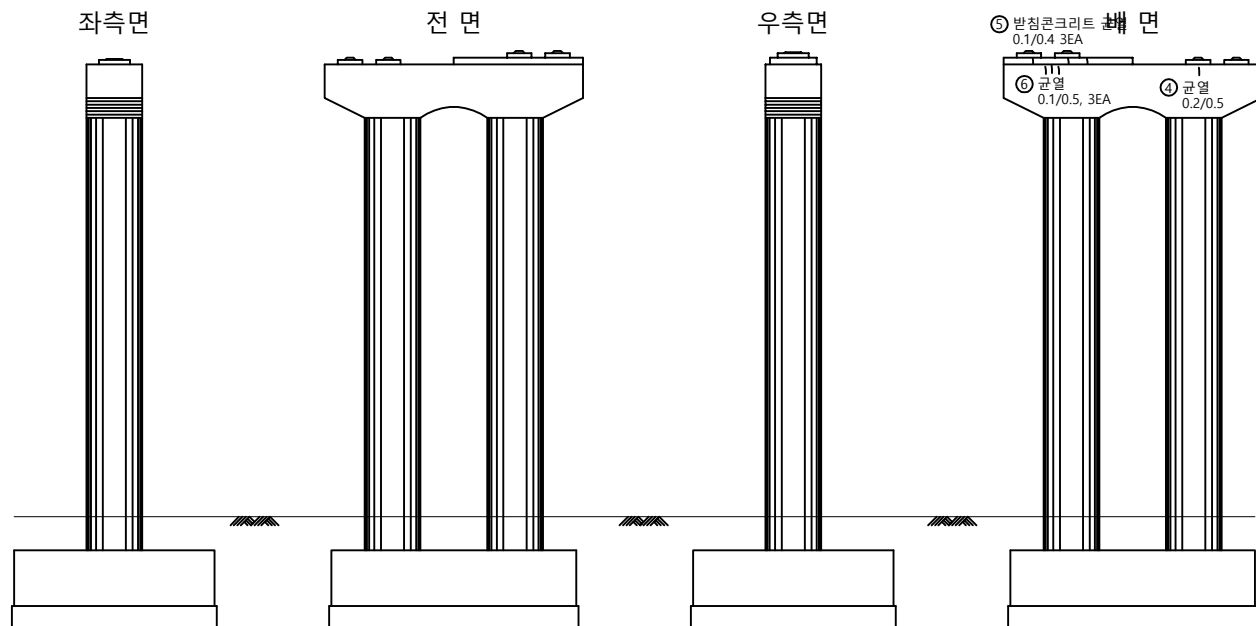
고래진1교(부산) 교각 P2

| 교각 | | | | | | | | | |
|---|---|---|---|---|---|---|---|---|---|
| 1 | 구 | 교량받침 | 받침콘크리트 균열 | 0.1 | 0.2 | | 3 | m | 0.60 |
