# 고래진1교(부산) 교면포장 S1

| 용역명 | | 2023년 부산울산고속도로 정밀안전점검 및 성능평가 용역 | | | |

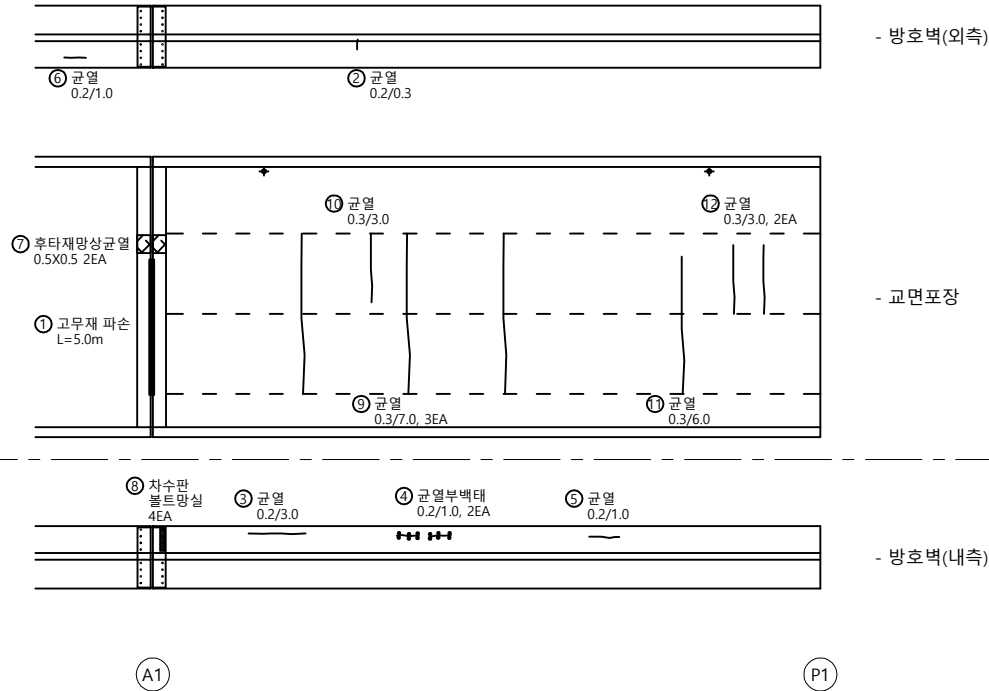
| 교면포장 | | | | | | | | | |
|---|---|---|---|---|---|---|---|---|---|
| 1 | 구 | 신축이음 | 고무재 파손 | | 5.0 | | 1 | m | 5.00 |
| 2 | 구 | 방호벽 | 균열 | 0.2 | 0.3 | | 1 | m | 0.30 |
| 3 | 구 | 방호벽 | 균열 | 0.2 | 3.0 | | 1 | m | 3.00 |
| 4 | 신 | 방호벽 | 균열부백태 | 0.2 | 1.0 | | 2 | m | 2.00 |
| 5 | 구 | 방호벽 | 균열 | 0.2 | 1.0 | | 1 | m | 1.00 |
| 6 | 구 | 방호벽 | 균열 | 0.2 | 1.0 | | 1 | m | 1.00 |
| 7 | 신 | 신축이음 | 후타재 망상균열 | 0.1 | 0.5 | 0.5 | 2 | m <sup>2</sup> | 0.50 |
| 8 | 구 | 신축이음 | 차수판 볼트망설 | | | | 4 | EA | 4.00 |
| 9 | 구 | 교면포장 | 포장균열 | 0.3 | 7.0 | | 3 | m | 21.00 |
| 10 | 구 | 교면포장 | 포장균열 | 0.3 | 3.0 | | 1 | m | 3.00 |
| 11 | 구 | 교면포장 | 포장균열 | 0.3 | 6.0 | | 1 | m | 6.00 |
| 12 | 구 | 교면포장 | 포장균열 | 0.3 | 3.0 | | 2 | m | 6.00 |

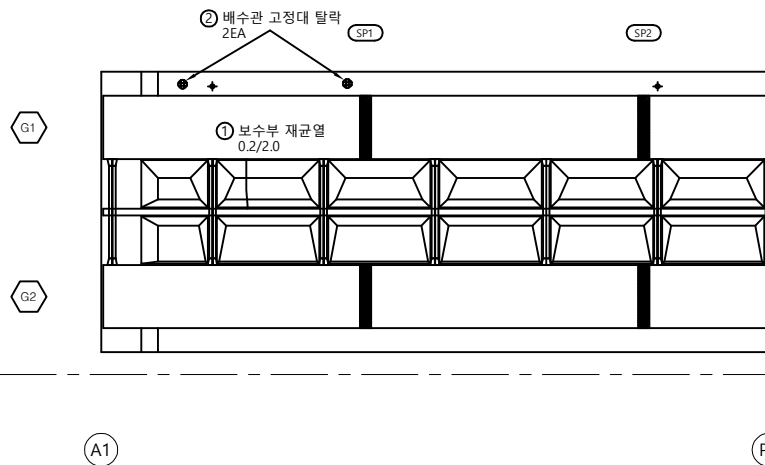
고래진1교(부산) 바닥판하면 S1

| 바닥판 | | | | | | | | | |
|---|---|---|---|---|---|---|---|---|---|
| 1 | 구 | 바닥판 | 보수부재균열 | 0.2 | 2.0 | | 1 | m | 2.00 |

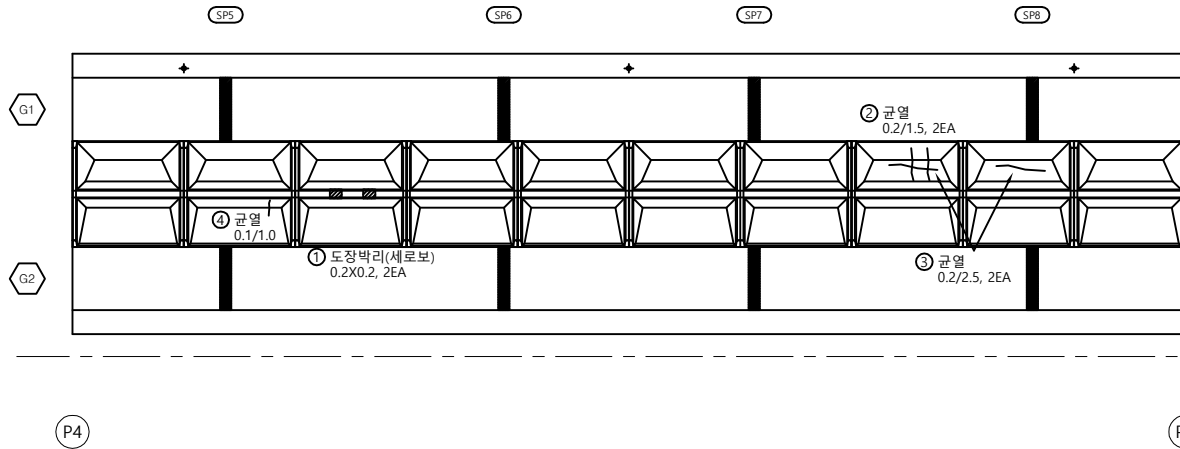
고래진1교(부산) 바닥판하면 S5

| 바닥판 | | | | | | | | | |
|---|---|---|---|---|---|---|---|---|---|
| 2 | 구 | 바닥판 | 균열 | 0.2 | 1.5 | | 2 | m | 3.00 |
| 3 | 구 | 바닥판 | 균열 | 0.2 | 2.5 | | 2 | m | 5.00 |
| 4 | 신 | 바닥판 | 균열 | 0.1 | 1.0 | | 1 | m | 1.00 |

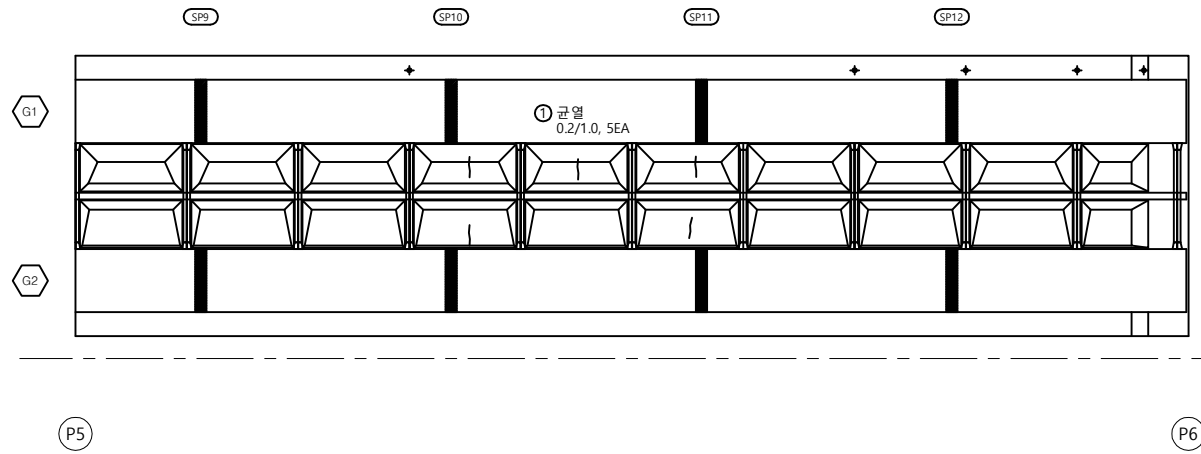
고래진1교(부산) 바닥판하면 S6

| 바닥판 | | | | | | | | | |
|---|---|---|---|---|---|---|---|---|---|
| 1 | 구 | 바닥판 | 균열 | 0.2 | 1.0 | | 5 | m | 5.00 |

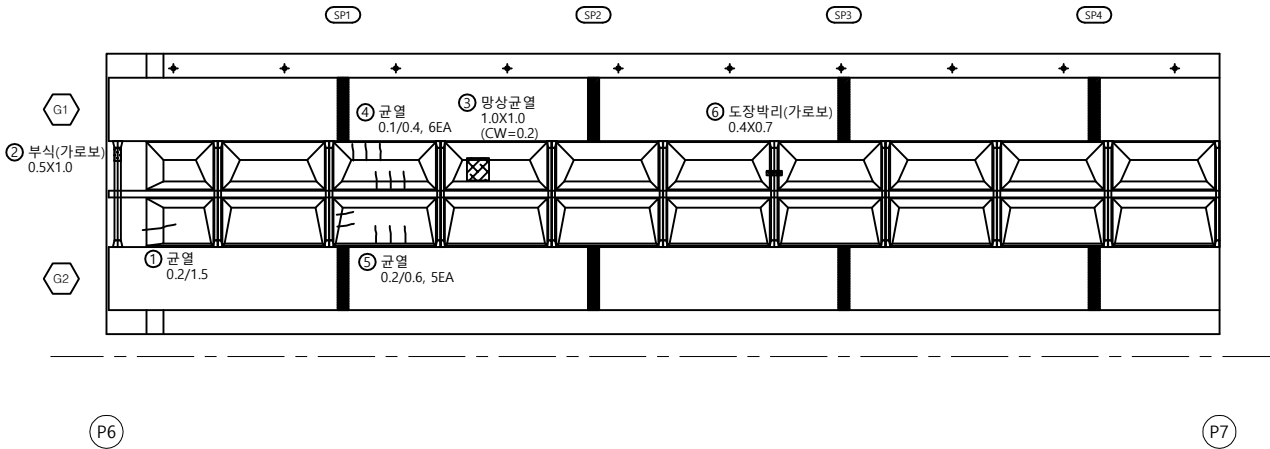
# 고래진1교(부산) 바닥판하면 S7

| 바닥판 | | | | | | | | | |
|---|---|---|---|---|---|---|---|---|---|
| 1 | 구 | 바닥판 | 균열 | 0.2 | 1.5 | | 1 | m | 1.50 |
| 2 | 구 | 가로보 | 부식 | | 0.5 | 1.0 | 1 | ㎡ | 0.50 |
| 3 | 구 | 바닥판 | 망상균열 | 0.2 | 1.0 | 1.0 | 1 | ㎡ | 1.00 |
| 4 | 구 | 바닥판 | 균열 | 0.1 | 0.4 | | 6 | m | 2.40 |
| 5 | 구 | 바닥판 | 균열 | 0.2 | 0.6 | | 5 | m | 3.00 |

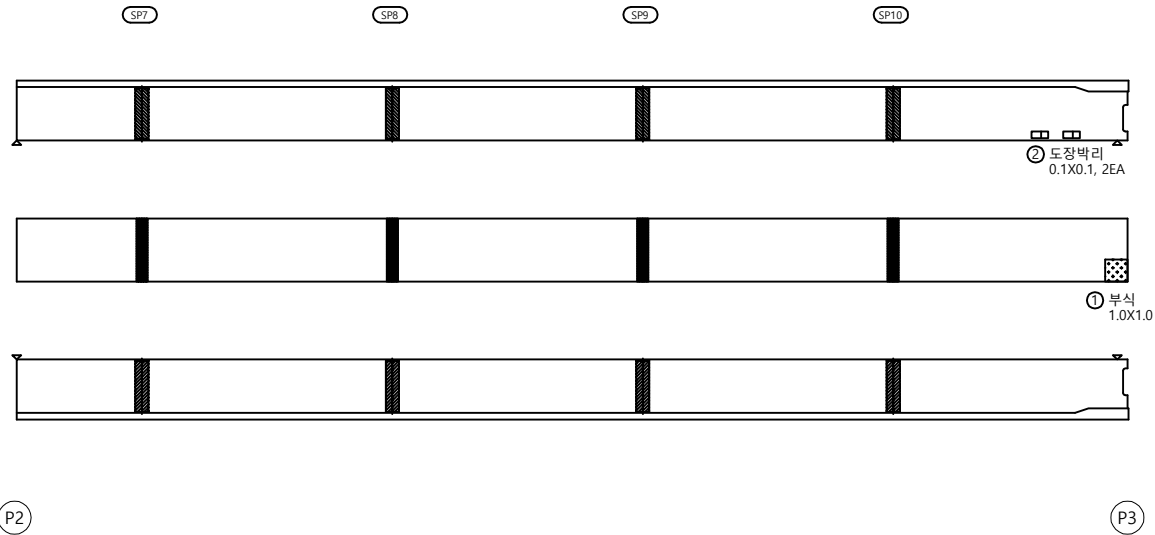
고래진1교(부산) 거더외부 S3 G1

| 번호 | 신/구 | 부재명 | 손 상 현 황 | 손 상 규 모 | | | | | 비고 |
|---|---|---|---|---|---|---|---|---|---|
| 1 | 구 | LF | 부식 | | 1.0 | 1.0 | 1 | ㎡ | 1.00 |

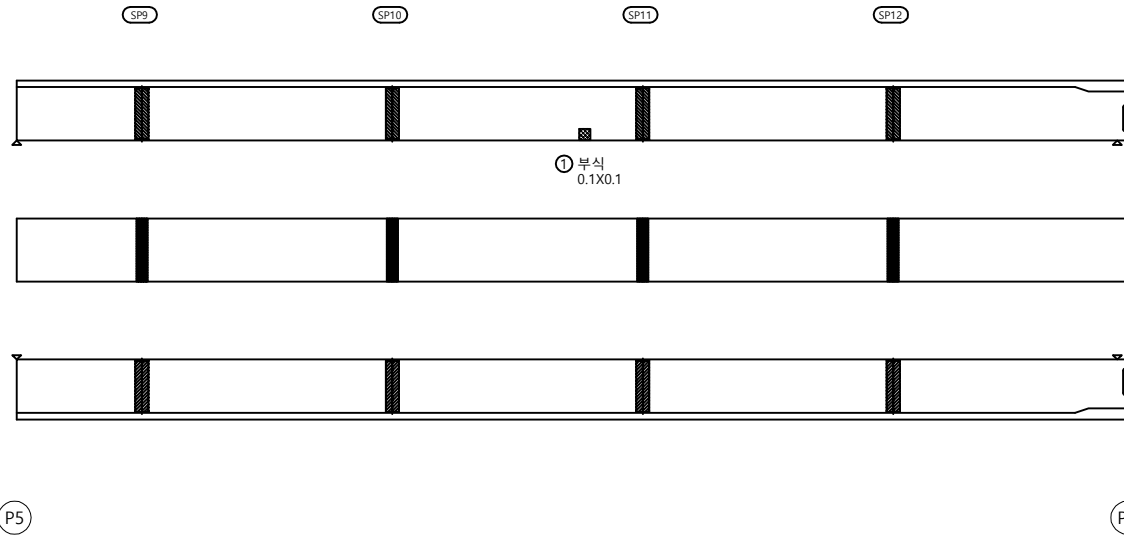
고래진1교(부산) 거더외부 S6 G1

| 번호 | 신/구 | 부재명 | 손 상 현 황 | 손 상 규 모 | | | | | 비고 |
|---|---|---|---|---|---|---|---|---|---|
| 1 | 구 | LW | 부식 | | 0.1 | 0.1 | 1 | m <sup>2</sup> | 0.01 |

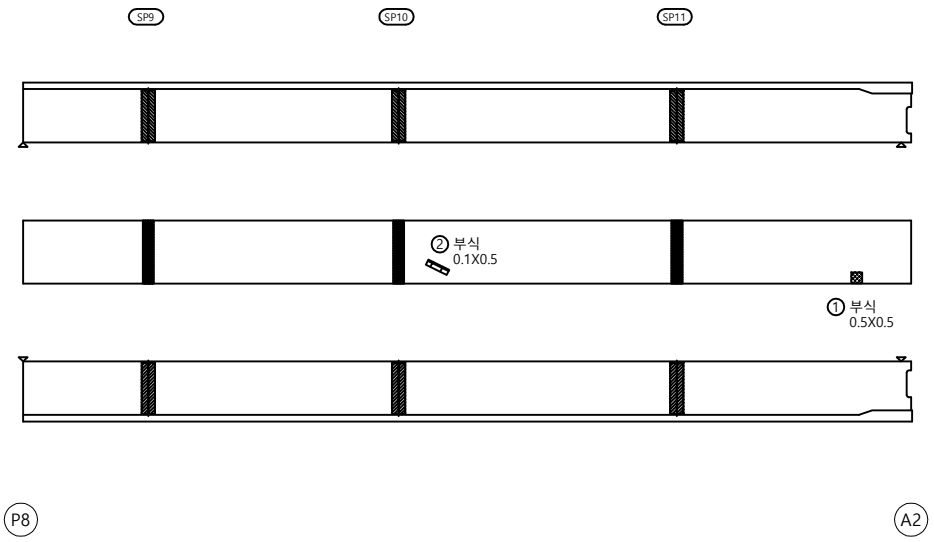
고래진1교(부산) 거더외부 S9 G1

| 거더외부 | | | | | | | | | |
|---|---|---|---|---|---|---|---|---|---|
| 1 | 구 | LF | 부식 | | 0.5 | 0.5 | 1 | ㎡ | 0.25 |
| 2 | 신 | LF | 부식 | | 0.1 | 0.5 | 1 | ㎡ | 0.05 |

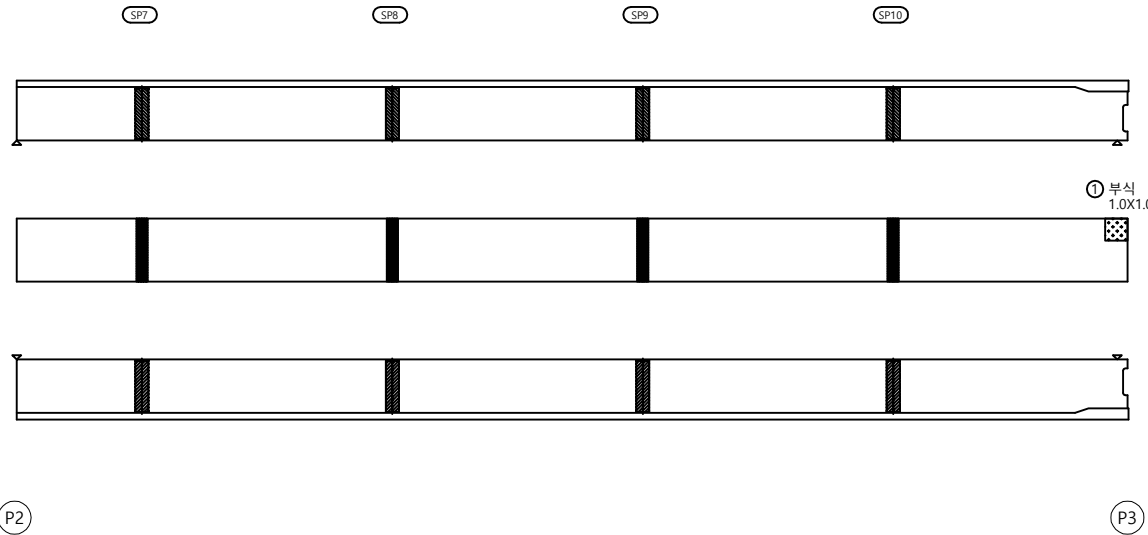
# 고래진1교(부산) 거더외부 S3 G2

| 번호 | 신/구 | 부재명 | 손 상 현 황 | 손 상 규 모 | | | | | 비고 |
|---|---|---|---|---|---|---|---|---|---|
| 1 | 구 | LF | 부식 | | 1.0 | 1.0 | 1 | m <sup>2</sup> | 1.00 |

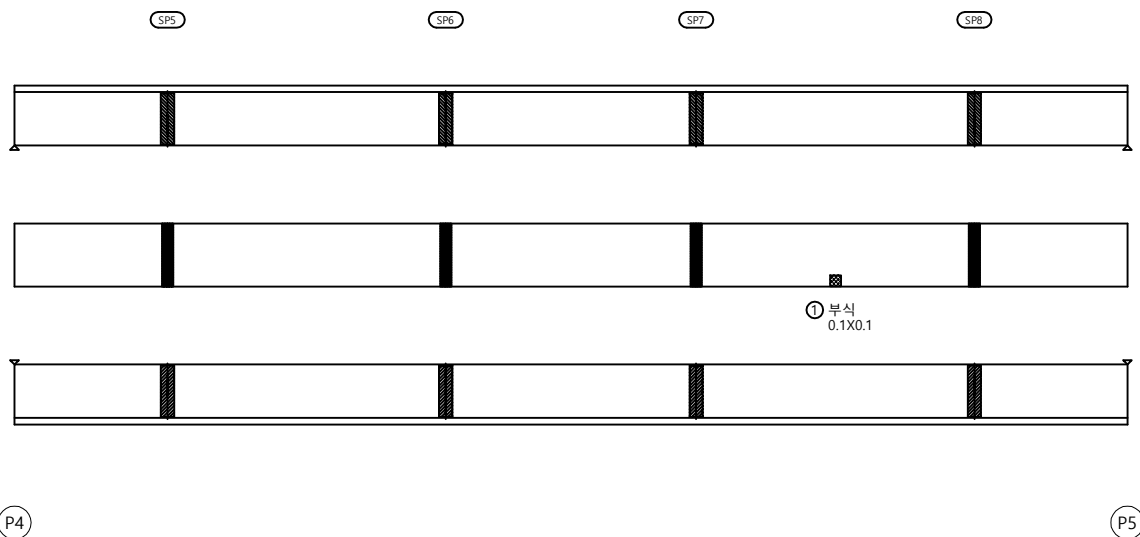
고래진1교(부산) 거더외부 S5 G2

| 거더외부 | | | | | | | | | |
|---|---|---|---|---|---|---|---|---|---|
| 1 | 구 | LF | 부식 | | 0.1 | 0.1 | 1 | m <sup>2</sup> | 0.01 |

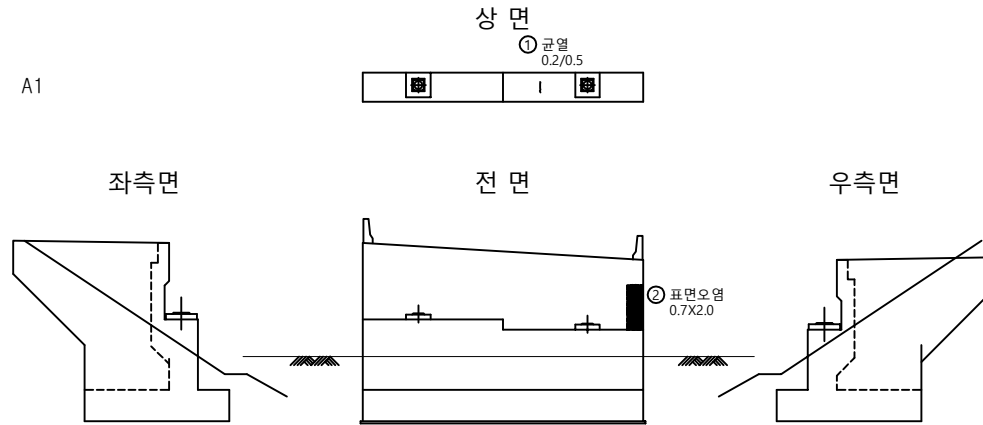
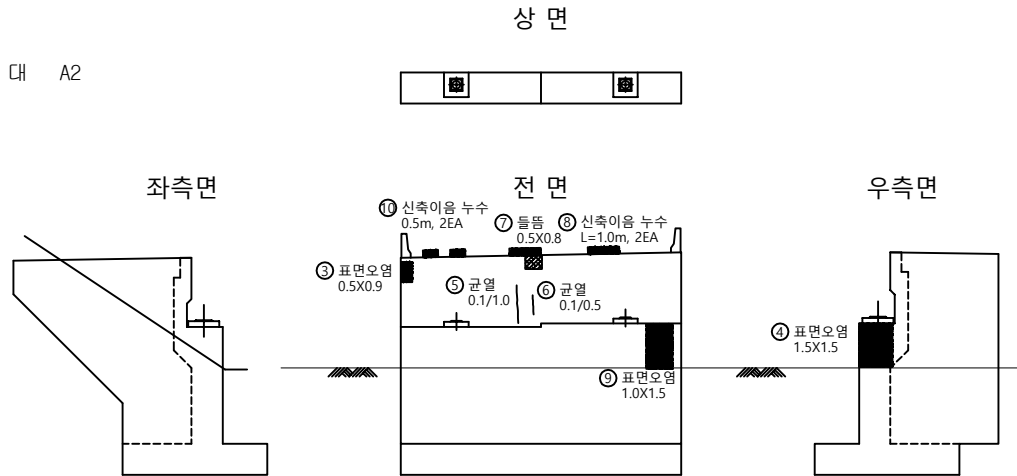
# 고래진1교(부산) 교대 A1, A2

| 교대 | | | | | | | | | |
|---|---|---|---|---|---|---|---|---|---|
| 1 | 구 | 교좌면 | 균열(0.3mm내만) | 0.2 | 0.5 | | 1 | m | 0.50 |
| 5 | 구 | 옹벽 | 균열 | 0.1 | 1.0 | | 1 | m | 1.00 |
| 6 | 구 | 옹벽 | 균열 | 0.1 | 0.5 | | 1 | m | 0.50 |
| 8 | 구 | 신축이음 | 해부누수 | | 1.0 | | 2 | m | 2.00 |
| 10 | 신 | 신축이음 | 해부누수 | | 0.5 | | 2 | m | 1.00 |

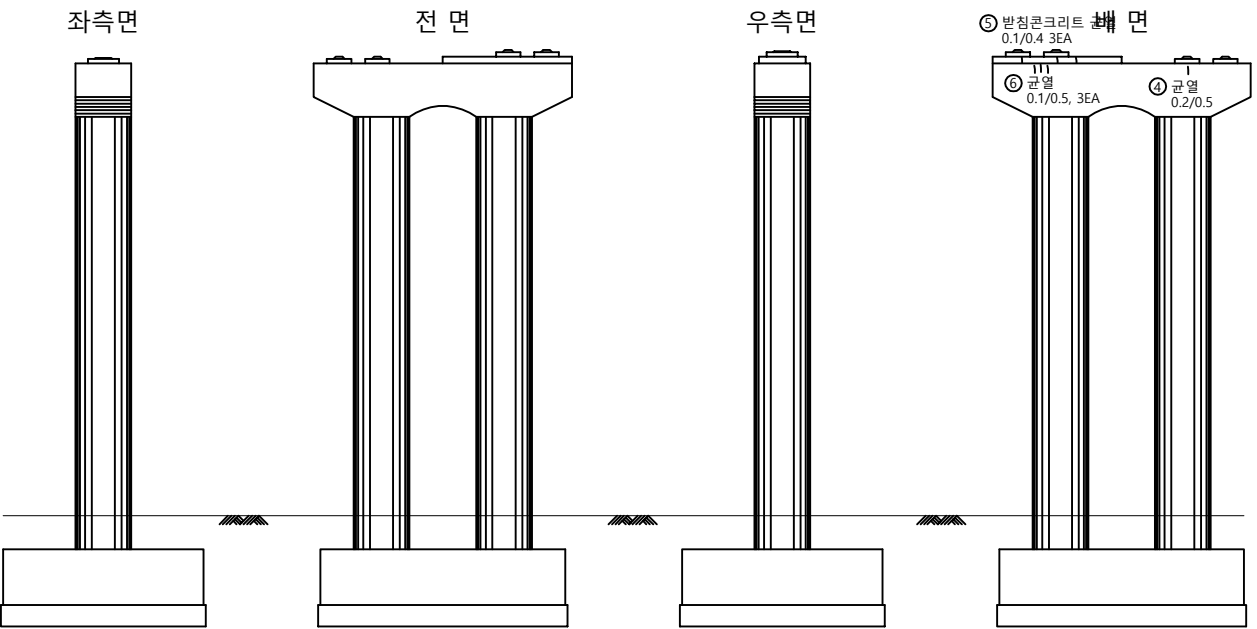
| 교각 | | | | | | | | | |
|---|---|---|---|---|---|---|---|---|---|
| P2 | | | | | | | | | |

| 교각 | | | | | | | | | |
|---|---|---|---|---|---|---|---|---|---|
| 1 | 구 | 교량받침 | 받침콘크리트 균열 | 0.1 | 0.2 | | 3 | m | 0.60 |
| 2 | 구 | 교량받침 | 받침콘크리트 균열 | 0.1 | 0.5 | | 1 | m | 0.50 |
| 3 | 구 | 교량받침 | 받침콘크리트 균열 | 0.1 | 0.2 | | 3 | m | 0.60 |
| 4 | 구 | 코팅부 | 균열 | 0.2 | 0.5 | | 1 | m | 0.50 |
| 5 | 신 | 교량받침 | 받침콘크리트 균열 | 0.1 | 0.4 | | 3 | m | 1.20 |
| 6 | 구 | 코팅부 | 균열 | 0.1 | 0.5 | | 3 | m | 1.50 |
