# 고래진1교(부산) 교면포장 S1

| 용역명 | | 2023년 부산울산고속도로 정밀안전점검 및 성능평가 용역 | | | |

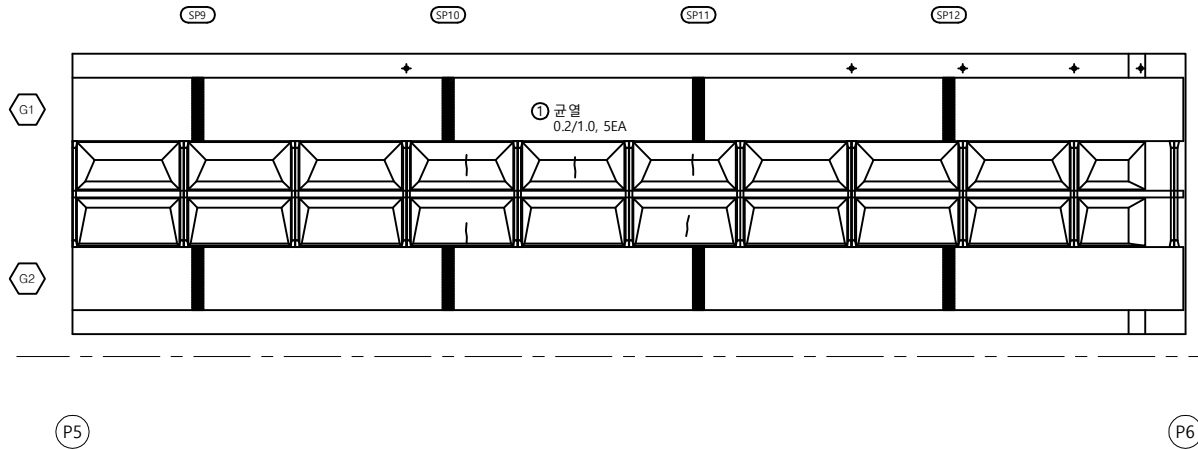
고래진1교(부산) 바닥판하면 S6

| 바닥판 | | | | | | | | | |
|---|---|---|---|---|---|---|---|---|---|
| 1 | 구 | 바닥판 | 균열 | 0.2 | 1.0 | | 5 | m | 5.00 |

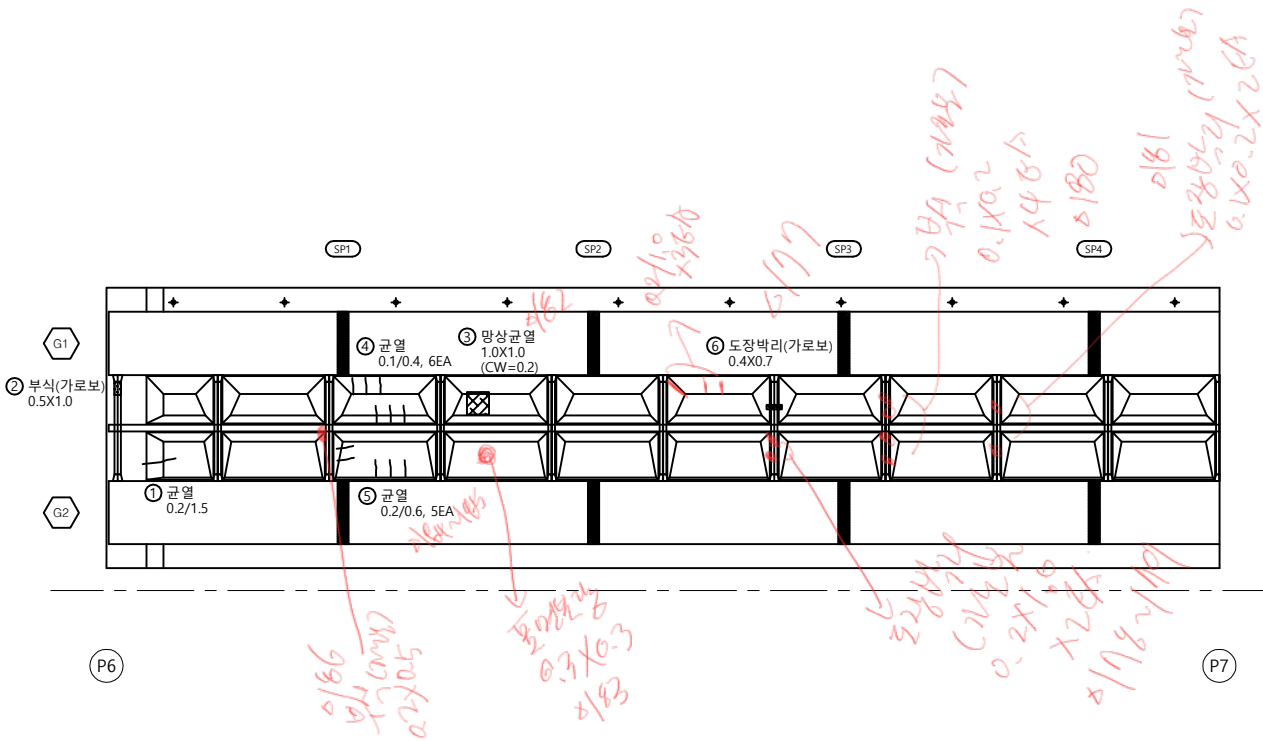
고래진1교(부산) 바닥판하면 S7

| 바닥판 | | | | | | | | | |
|---|---|---|---|---|---|---|---|---|---|
| 1 | 구 | 바닥판 | 균열 | 0.2 | 1.5 | | 1 | m | 1.50 |
| 2 | 구 | 가로보 | 부식 | | 0.5 | 1.0 | 1 | m | 0.50 |
| 3 | 구 | 바닥판 | 망상균열 | 0.2 | 1.0 | 1.0 | 1 | m | 1.00 |
| 4 | 구 | 바닥판 | 균열 | 0.1 | 0.4 | | 6 | m | 2.40 |
| 5 | 구 | 바닥판 | 균열 | 0.2 | 0.6 | | 5 | m | 3.00 |

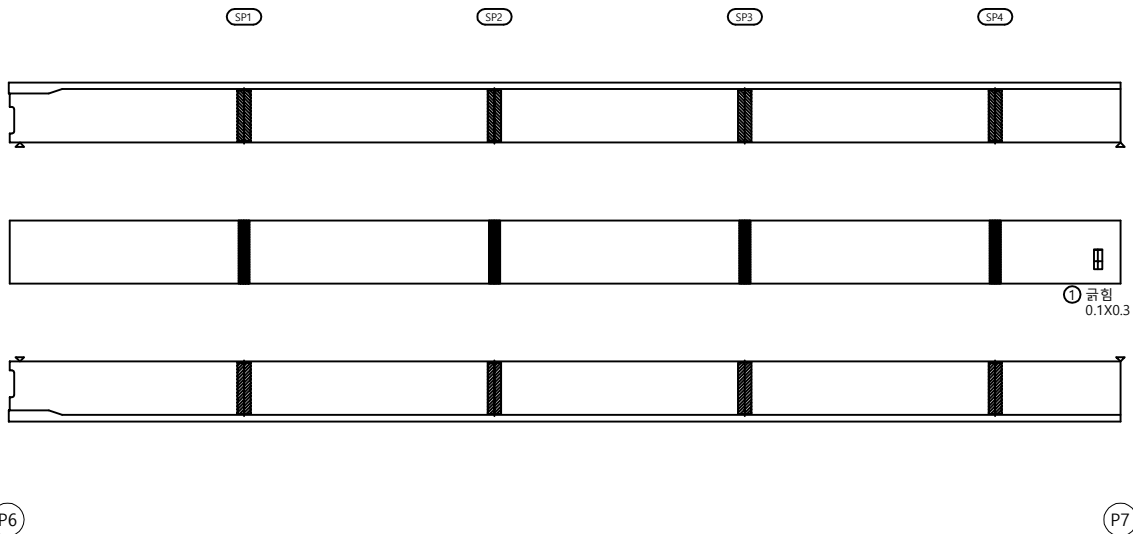
고래진1교(부산) 거더외부 S7 G1

| 거더외부 | | | | | | | | | |
|---|---|---|---|---|---|---|---|---|---|
| 1 | 구 | LF | 균열 | | 0.1 | 0.3 | 1 | m <sup>2</sup> | 0.03 |

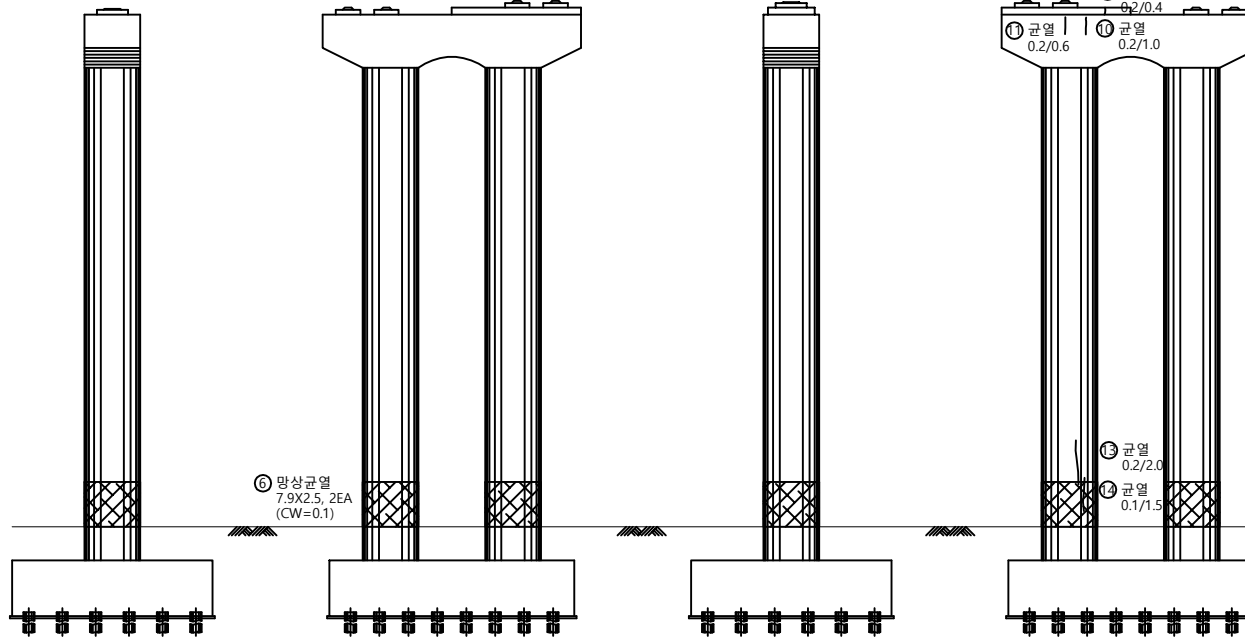
# 고래진1교(부산) 교각 P4

| 번호 | 신/구 | 부재명 | 손상 현 황 | 손 상 규 모 | | | | | 비고 |
|---|---|---|---|---|---|---|---|---|---|
| 1 | 구 | 교량받침 | 반침콘크리트 균열 | 0.1 | 0.2 | | 3 | m | 0.60 |
