# 고래진1교(부산) 교면포장 S1

## 손 상 물 량 표

| 용역명 | | 2023년 부산울산고속도로 정밀안전점검 및 성능평가 용역 | | | |

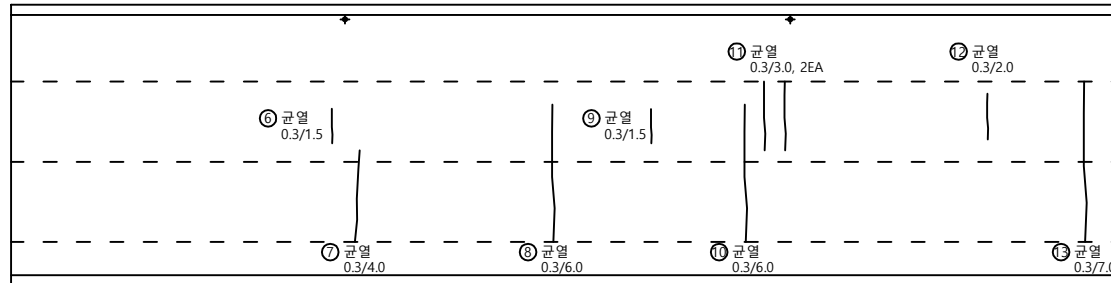
- 방호벽(외측)

① 균열 0.2/1.0   ② 균열 0.2/1.5   ③ 균열 0.2/0.9   ④ 균열 0.2/1.5   ⑤ 균열부 백태 0.2/2.5

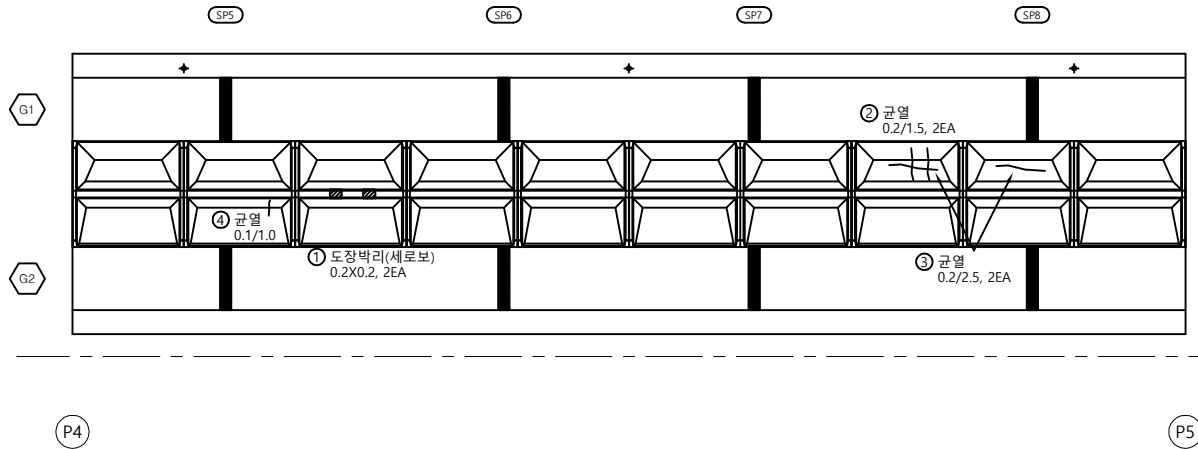
고래진1교(부산) 바닥판하면 S5

| 바닥판 | | | | | | | | | |
|---|---|---|---|---|---|---|---|---|---|
| 2 | 구 | 바닥판 | 균열 | 0.2 | 1.5 | | 2 | m | 3.00 |
| 3 | 구 | 바닥판 | 균열 | 0.2 | 2.5 | | 2 | m | 5.00 |
| 4 | 신 | 바닥판 | 균열 | 0.1 | 1.0 | | 1 | m | 1.00 |

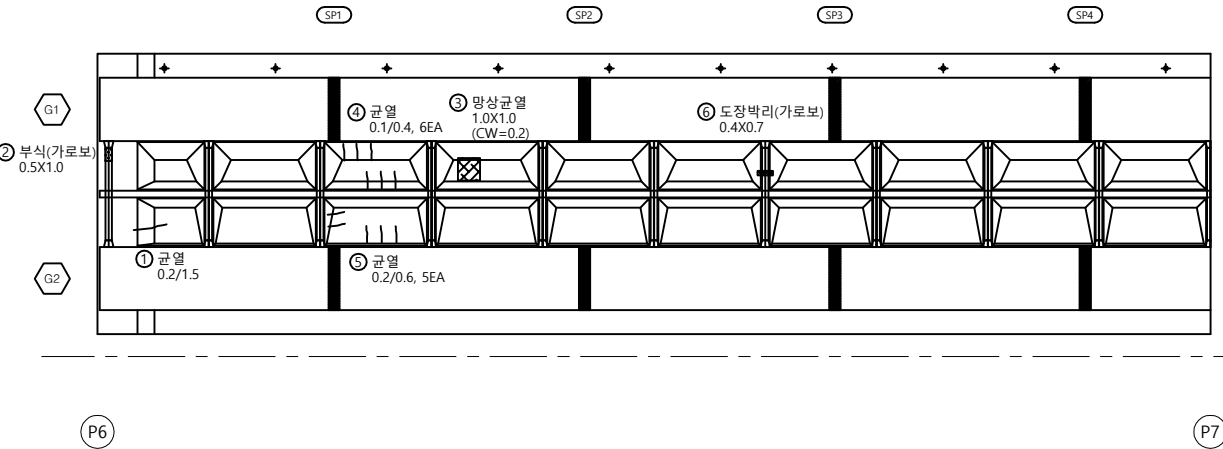
고래진1교(부산) 바닥판하면 S7

| 바닥판 | | | | | | | | | |
|---|---|---|---|---|---|---|---|---|---|
| 1 | 구 | 바닥판 | 균열 | 0.2 | 1.5 | | 1 | m | 1.50 |
| 2 | 구 | 가로보 | 부식 | | 0.5 | 1.0 | 1 | ㎡ | 0.50 |
| 3 | 구 | 바닥판 | 망상균열 | 0.2 | 1.0 | 1.0 | 1 | ㎡ | 1.00 |
| 4 | 구 | 바닥판 | 균열 | 0.1 | 0.4 | | 6 | m | 2.40 |
| 5 | 구 | 바닥판 | 균열 | 0.2 | 0.6 | | 5 | m | 3.00 |

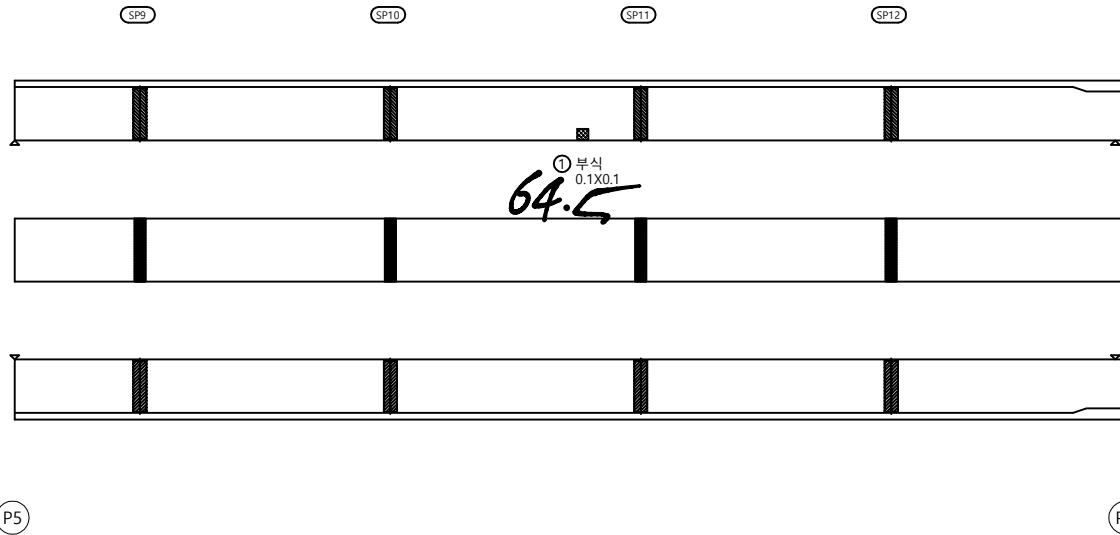
고래진1교(부산) 거더외부 S6 G1

| 번호 | 신/구 | 부재명 | 손 상 현 황 | 손 상 규 모 | | | | | 비고 |
|---|---|---|---|---|---|---|---|---|---|
| 1 | 구 | LW | 부식 | | 0.1 | 0.1 | 1 | m <sup>2</sup> | 0.01 |

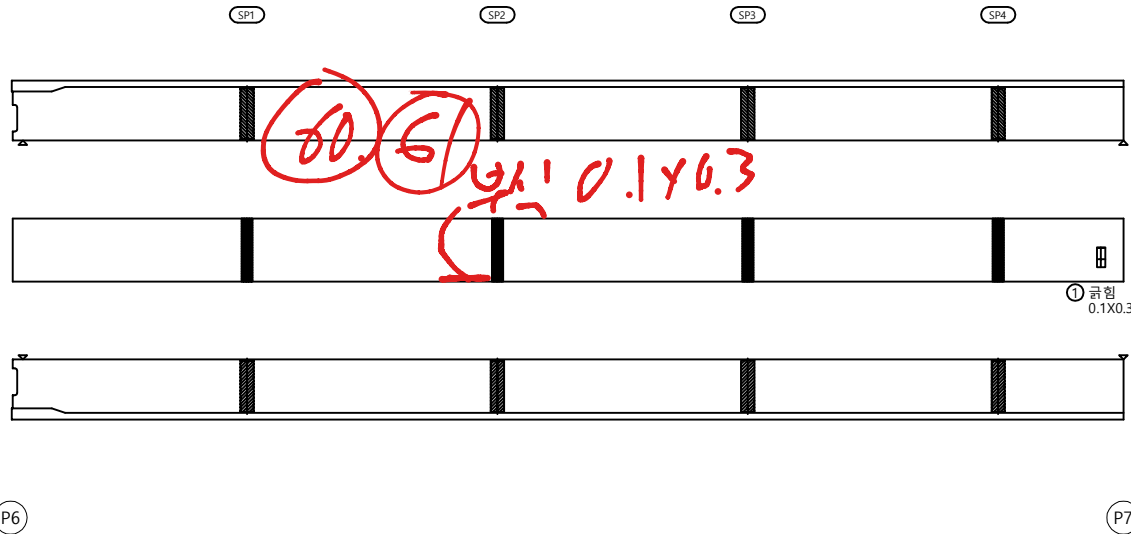
고래진1교(부산) 거더외부 S7 G1

| 번호 | 신/구 | 부재명 | 손 상 현 황 | 손 상 규 모 | | | | | 비고 |
|---|---|---|---|---|---|---|---|---|---|
| 1 | 구 | LF | 균열 | | 0.1 | 0.3 | 1 | m | 0.03 |

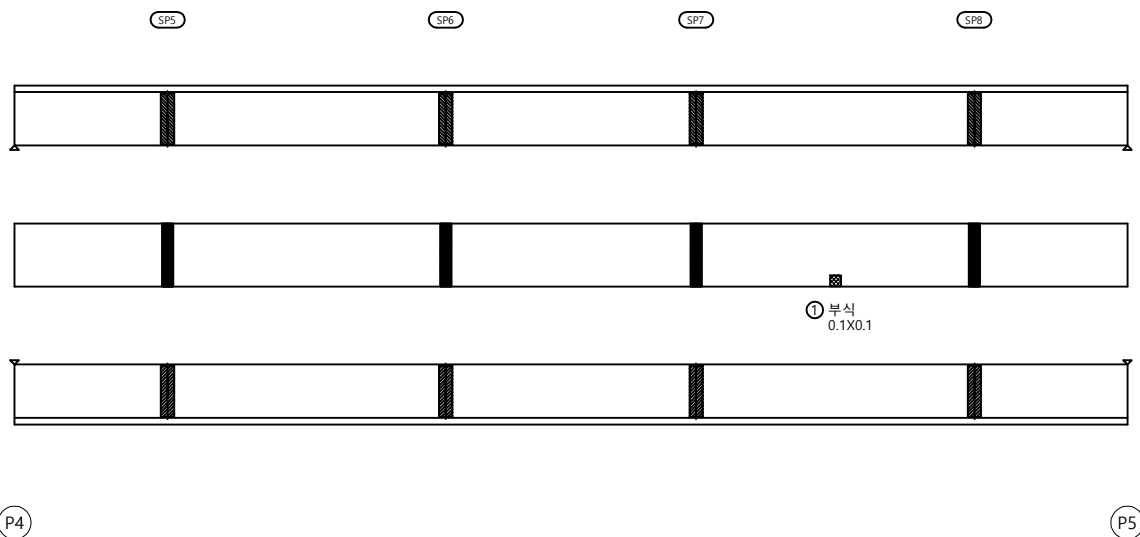
고래진1교(부산) 거더외부 S5 G2

| 번호 | 신/구 | 부재명 | 손 상 현 황 | 손 상 규 모 | | | | | 비고 |
|---|---|---|---|---|---|---|---|---|---|
| 1 | 구 | LF | 부식 | | 0.1 | 0.1 | 1 | m <sup>2</sup> | 0.01 |

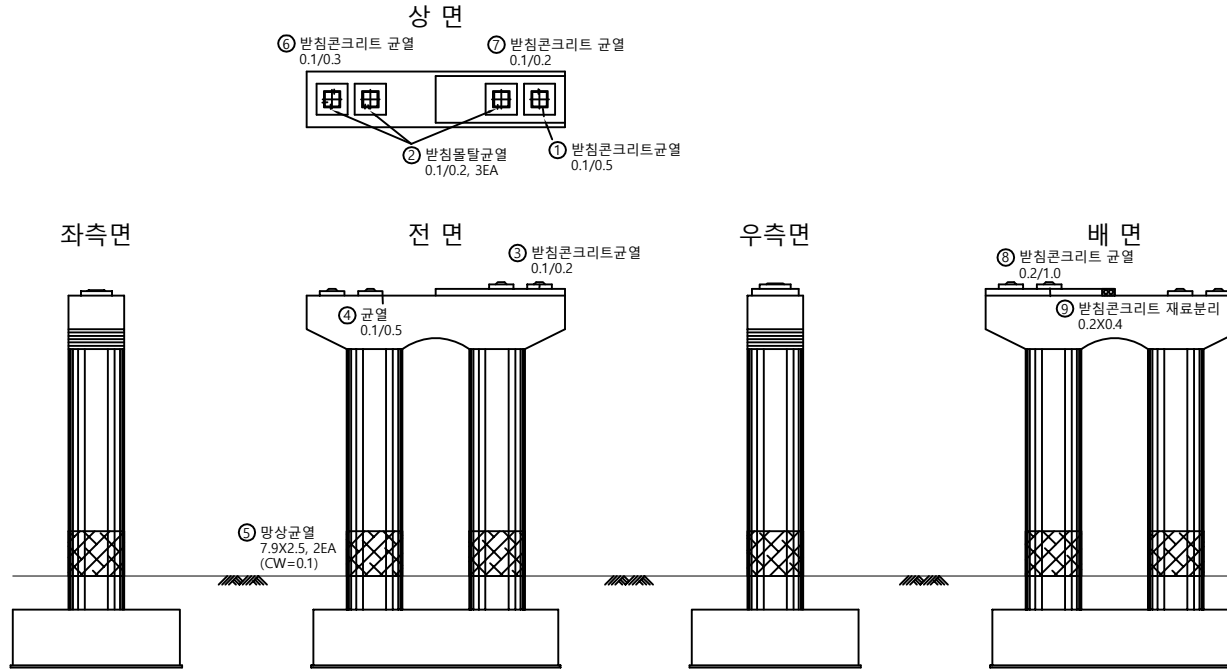
# 고래진1교(부산) 교각 P1

| 교각 | | | | | | | | | | |
|---|---|---|---|---|---|---|---|---|---|---|
| 1 | 구 | 교량받침 | 반침콘크리트 균열 | 0.1 | 0.5 | | 1 | m | 0.50 | |
| 2 | 구 | 교량받침 | 반침물탈 균열 | 0.1 | 0.2 | | 3 | m | 0.60 | |
| 3 | 구 | 교량받침 | 반침콘크리트 균열 | 0.1 | 0.2 | | 1 | m | 0.20 | |
| 4 | 구 | 코방부 | 균열 | 0.1 | 0.5 | | 1 | m | 0.50 | |
| 5 | 구 | 기둥부 | 망상균열 | 0.1 | 7.9 | 2.5 | 2 | m | 39.50 | |
| 6 | 구 | 교량받침 | 반침콘크리트 균열 | 0.1 | 0.3 | | 1 | m | 0.30 | |
| 7 | 구 | 교량받침 | 반침콘크리트 균열 | 0.1 | 0.2 | | 1 | m | 0.20 | |
| 8 | 구 | 교량받침 | 반침콘크리트 균열 | 0.2 | 1.0 | | 1 | m | 1.00 | |

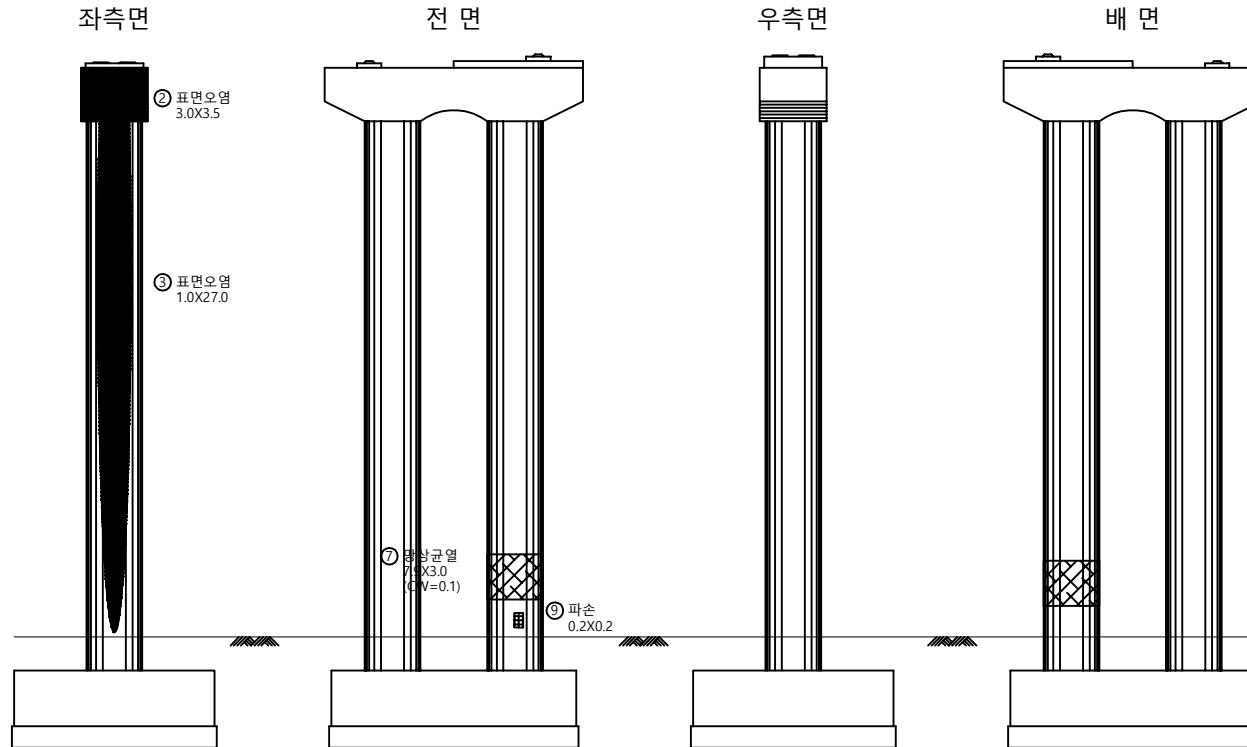
# 고래진1교(부산) 교각 P3

| 교각 | | | | | | | | | | |
|---|---|---|---|---|---|---|---|---|---|---|
| 1 | 구 | 교량받침 | 반침콘크리트 균열 | 0.2 | 1.5 | | 2 | m | 3.00 | |
| 4 | 구 | 교량받침 | 반침콘크리트 균열 | 0.2 | 0.7 | | 1 | m | 0.70 | |
| 5 | 구 | 교량받침 | 반침콘크리트 균열 | 0.2 | 1.0 | | 1 | m | 1.00 | |
| 6 | 구 | 교량받침 | 반침콘크리트 균열 | 0.2 | 0.6 | | 2 | m | 1.20 | |
| 7 | 신 | 기동부 | 망상균열 | 0.1 | 7.9 | 3.0 | 1 | ㎡ | 23.70 | |
| 8 | 구 | 교량받침 | 반침콘크리트 균열 | 0.1 | 0.2 | | 4 | m | 0.80 | |

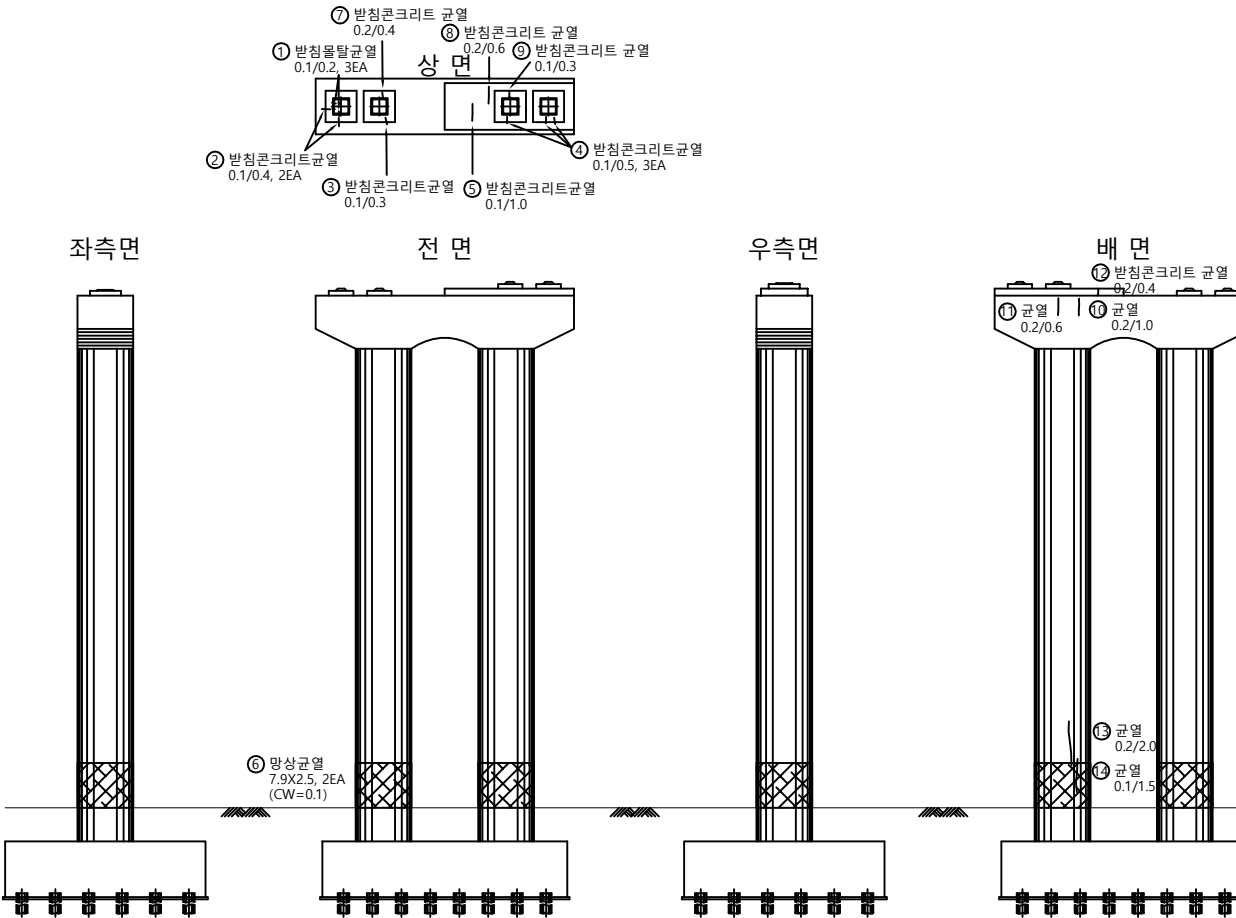
# 고래진1교(부산) 교각 P4

| 번호 | | 신/구 | 부재명 | 손상 현 황 | 손 상 규 모 | | | | | 비고 |
|---|---|---|---|---|---|---|---|---|---|---|
| 1 | 구 | 교량받침 | 받침콘크리트 균열 | 받침콘크리트 균열 | 0.1 | 0.2 | | 3 | m | 0.60 |
| 2 | 구 | 교량받침 | 받침콘크리트 균열 | 받침콘크리트 균열 | 0.1 | 0.4 | | 2 | m | 0.80 |
| 3 | 구 | 교량받침 | 받침콘크리트 균열 | 받침콘크리트 균열 | 0.1 | 0.3 | | 1 | m | 0.30 |
| 4 | 구 | 교량받침 | 받침콘크리트 균열 | 받침콘크리트 균열 | 0.1 | 0.5 | | 3 | m | 1.50 |
| 5 | 구 | 교량받침 | 받침콘크리트 균열 | 받침콘크리트 균열 | 0.1 | 1.0 | | 1 | m | 1.00 |
| 6 | 구 | 가동부 | 망상균열 | 망상균열 | 0.1 | 7.9 | 2.5 | 2 | m | 39.50 |
| 7 | 구 | 교량받침 | 받침콘크리트 균열 | 받침콘크리트 균열 | 0.2 | 0.4 | | 1 | m | 0.40 |
| 10 | 구 | 코핑부 | 균열 | 균열 | 0.2 | 1.0 | | 1 | m | 1.00 |
