## 고래진1교(부산) 교면포장 S1

## 손상물량표

## 2023년 부산울산고속도로 정밀안전점검 및 성능평가 용역

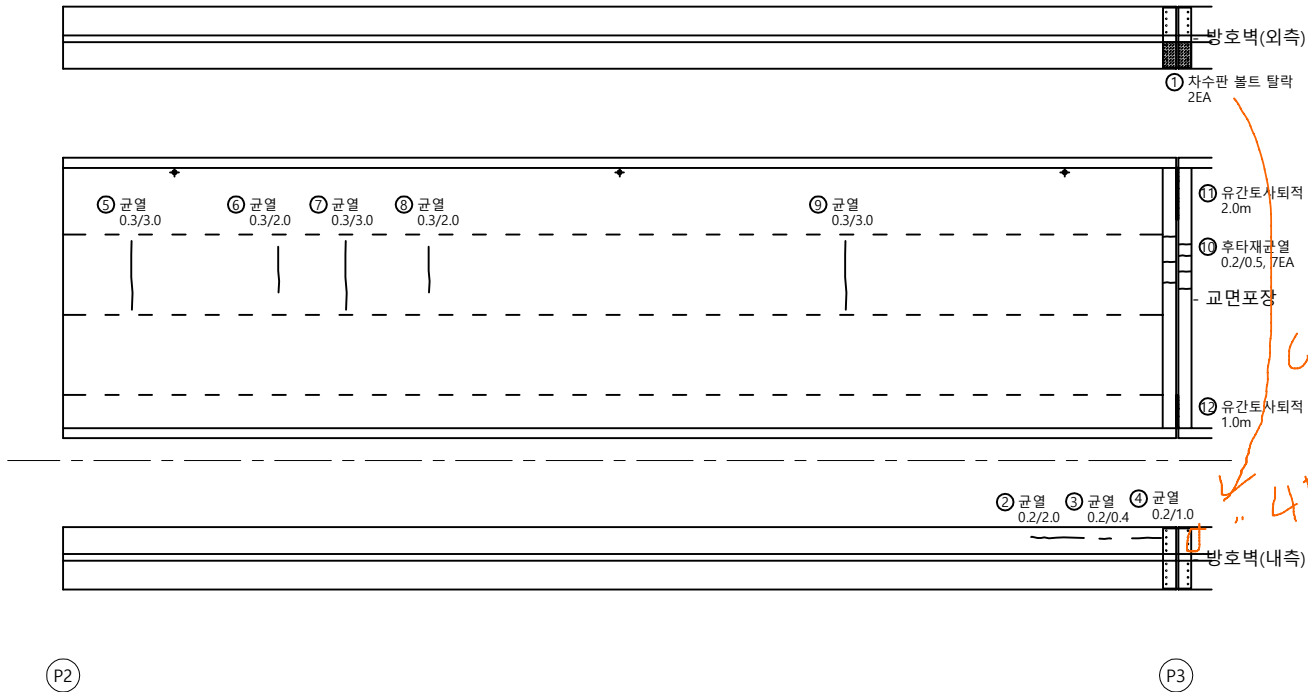
고래진1교(부산) 교면포장 S3

| 교면포장 | | | | | | | | | |
|---|---|---|---|---|---|---|---|---|---|
| 2 | 구 | 방호벽 | 균열 | 0.2 | 2.0 | | 1 m | 2.00 | |
| 3 | 구 | 방호벽 | 균열 | 0.2 | 0.4 | | 1 m | 0.40 | |
| 4 | 구 | 방호벽 | 균열 | 0.2 | 1.0 | | 1 m | 1.00 | |
| 5 | 구 | 교면포장 | 포장균열 | 0.3 | 3.0 | | 1 m | 3.00 | |
| 10 | 신 | 신축이음 | 후타재 균열 | 0.2 | 0.5 | | 7 m | 3.50 | |

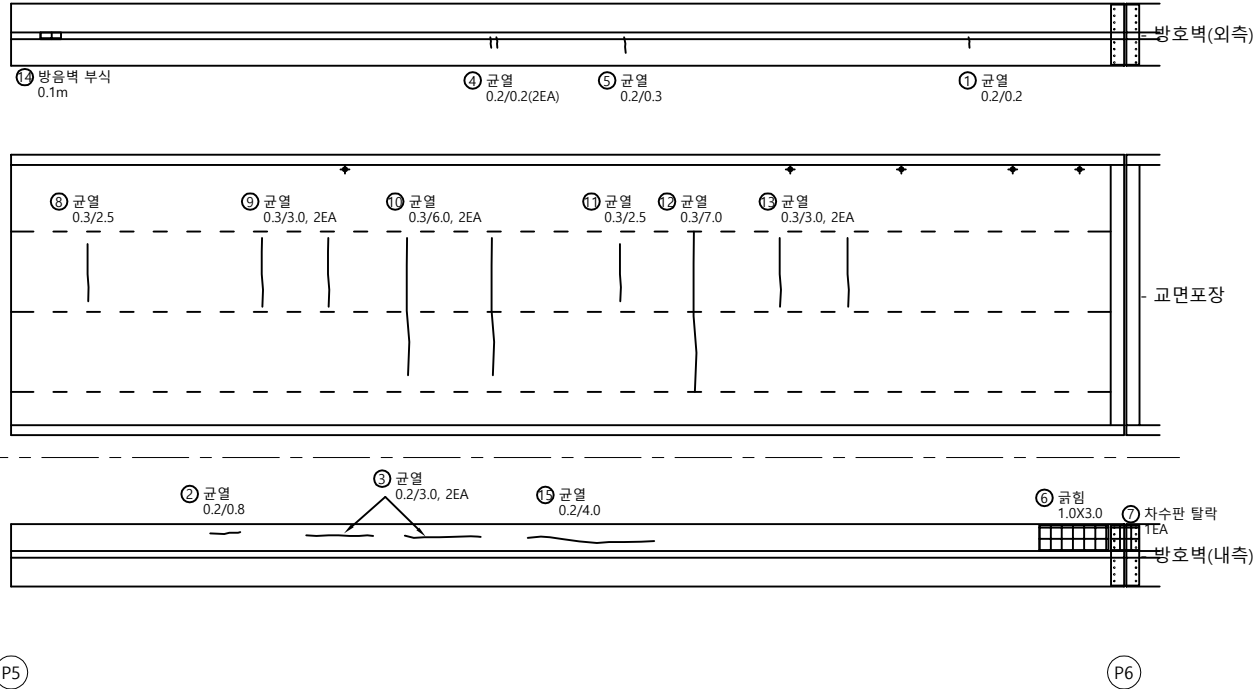
고래진1교(부산) 교면포장 S6

| 교면포장 | | | | | | | | | |
|---|---|---|---|---|---|---|---|---|---|
| 1 | 구 | 방호벽 | 균열 | 0.2 | 0.2 | | 1 | m | 0.20 |
| 2 | 구 | 방호벽 | 균열 | 0.2 | 0.8 | | 1 | m | 0.80 |
| 3 | 구 | 방호벽 | 균열 | 0.2 | 3.0 | | 2 | m | 6.00 |
| 6 | 신 | 방호벽 | 균열 | | 1.0 | 3.0 | 1 | m | 3.00 |
| 14 | 신 | 방호벽 | 방음벽 부식 | | 0.1 | | 1 | m | 0.10 |
| 15 | 신 | 방호벽 | 균열 | 0.2 | 4.0 | | 1 | m | 4.00 |

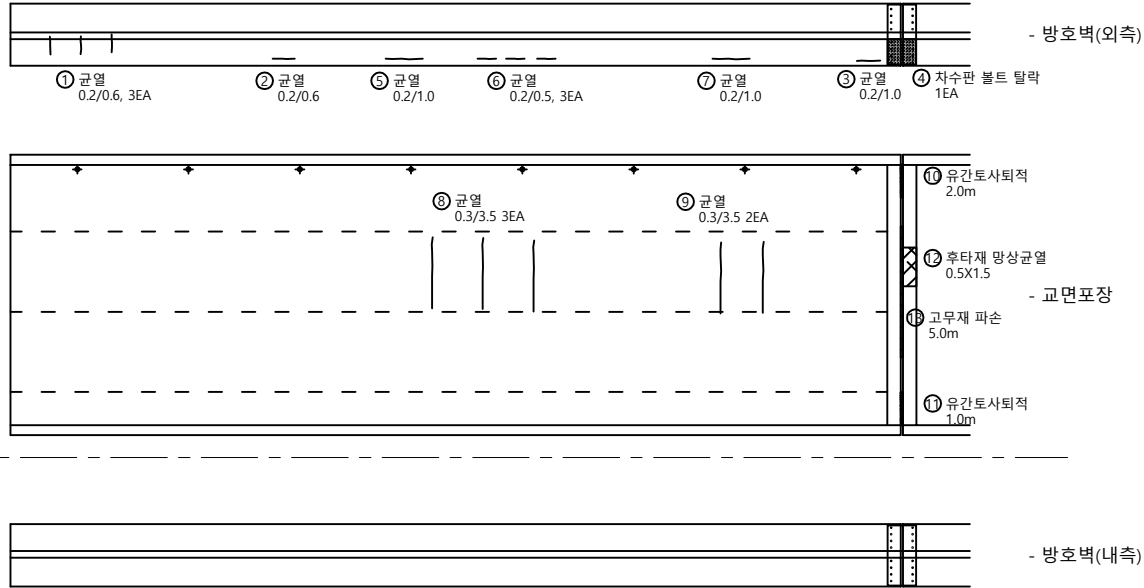
고래진1교(부산) 교면포장 S9

| 교면포장 S9 | | | | | | | | | |
|---|---|---|---|---|---|---|---|---|---|
| 1 | 구 | 방호벽 | 균열 | 0.2 | 0.6 | | 3 | m | 1.80 |
| 8 | 신 | 교면포장 | 포장균열 | 0.3 | 3.5 | | 3 | m | 10.50 |
| 12 | 신 | 신축이음 | 후타재 망상균열 | 0.1 | 0.5 | 1.5 | 1 | m | 0.75 |
