# 고래진1교(부산) 교면포장 S1

| 용역명 | | 2023년 부산울산고속도로 정밀안전점검 및 성능평가 용역 | | | |

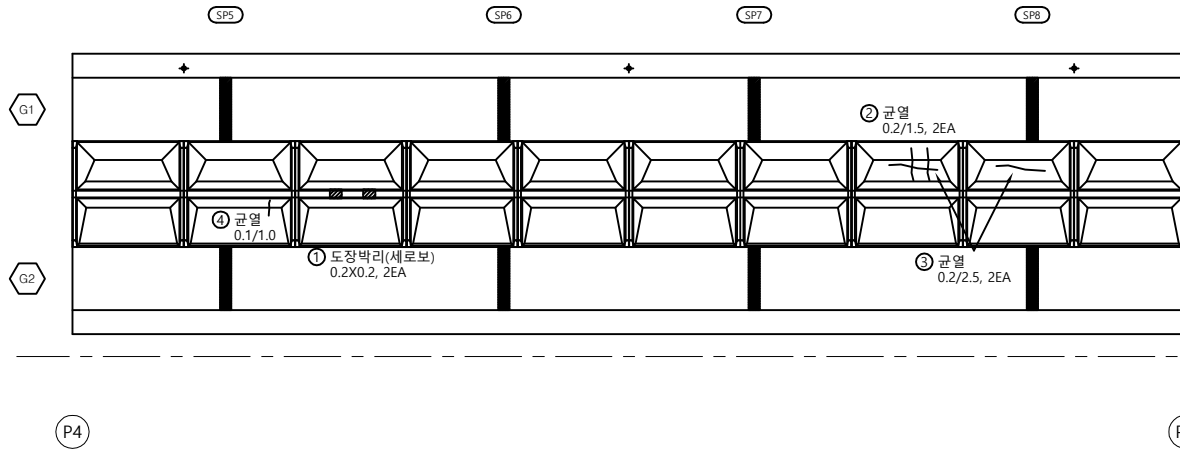
고래진1교(부산) 바닥판하면 S5

| 바닥판 | | | | | | | | | |
|---|---|---|---|---|---|---|---|---|---|
| 2 | 구 | 바닥판 | 균열 | 0.2 | 1.5 | | 2 | m | 3.00 |
| 3 | 구 | 바닥판 | 균열 | 0.2 | 2.5 | | 2 | m | 5.00 |
| 4 | 신 | 바닥판 | 균열 | 0.1 | 1.0 | | 1 | m | 1.00 |

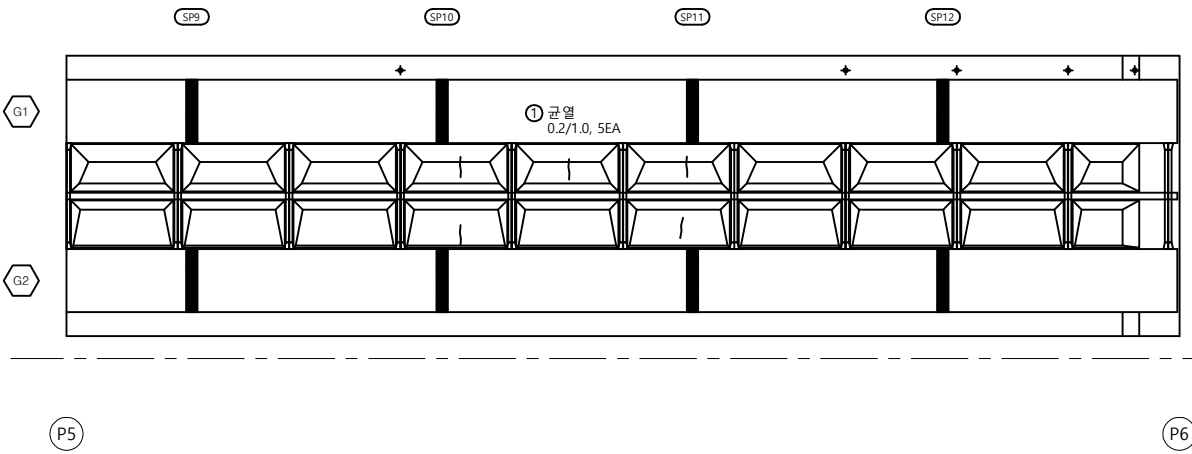
| 바닥판 | | | | | | | | | |
|---|---|---|---|---|---|---|---|---|---|
| S6 | | | | | | | | | |

| 바닥판 | | | | | | | | | |
|---|---|---|---|---|---|---|---|---|---|
| 1 | 구 | 바닥판 | 균열 | 0.2 | 1.0 | | 5 | m | 5.00 |

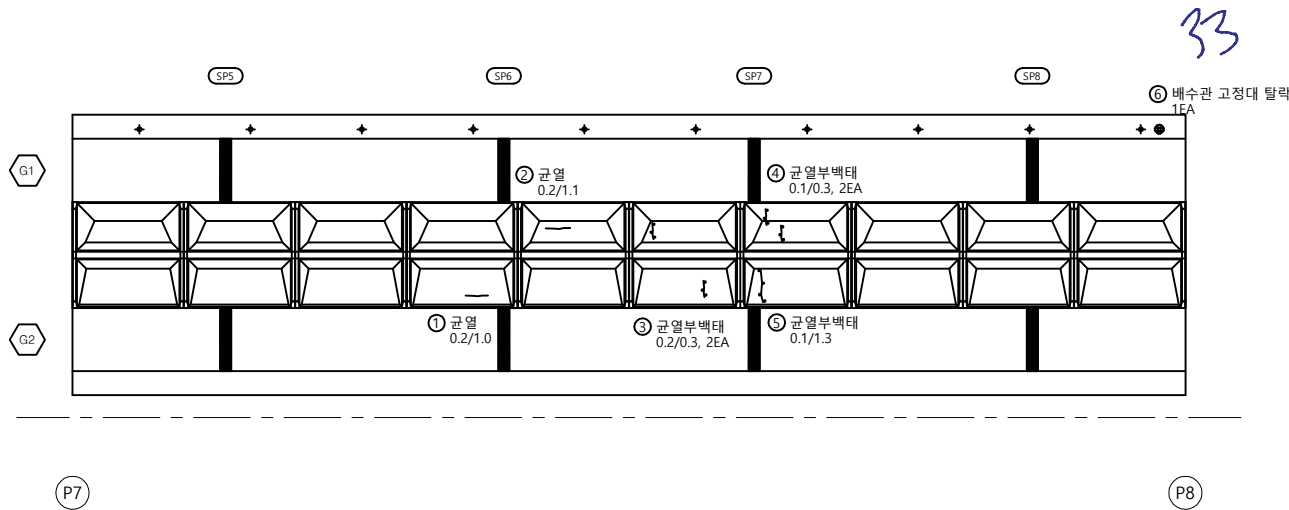
고래진1교(부산) 바닥판하면 S8

| 바닥판 | | | | | | | | | |
|---|---|---|---|---|---|---|---|---|---|
| 1 | 구 | 배덕판 | 균열 | 0.2 | 1.0 | | 1 | m | 1.00 |
| 2 | 구 | 배덕판 | 균열 | 0.2 | 1.1 | | 1 | m | 1.10 |
| 3 | 구 | 배덕판 | 균열부백태 | 0.2 | 0.3 | | 2 | m | 0.60 |
| 4 | 구 | 배덕판 | 균열부백태 | 0.1 | 0.3 | | 2 | m | 0.60 |
| 5 | 구 | 배덕판 | 균열부백태 | 0.1 | 1.3 | | 1 | m | 1.30 |

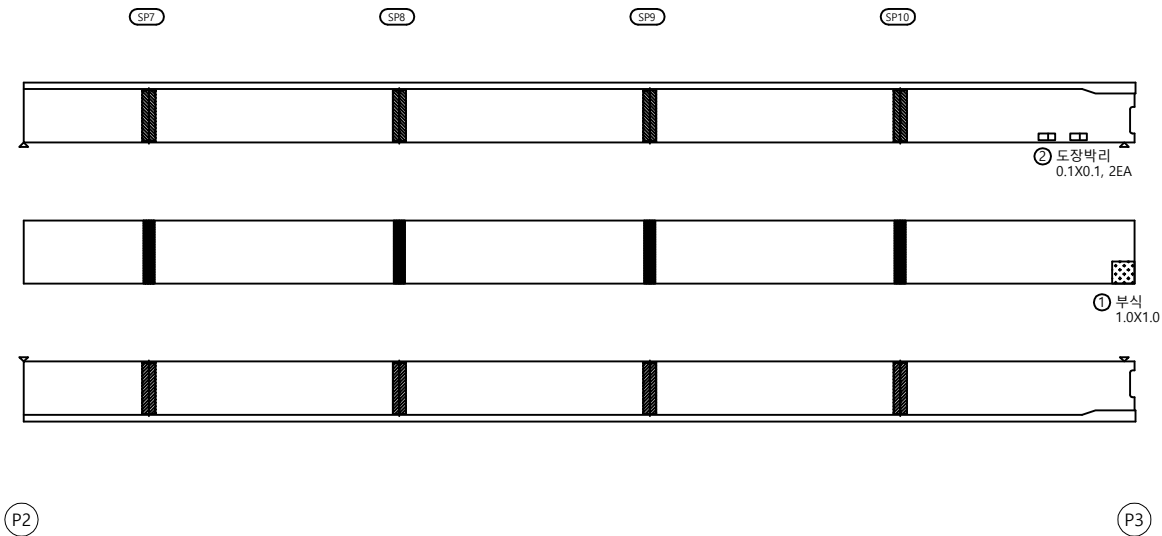
## 고래진1교(부산) 거더외부 S3 G1

| 번호 | 신/구 | 부재명 | 손 상 현 황 | 손 상 규 모 | | | | | 비고 |
|---|---|---|---|---|---|---|---|---|---|
| 1 | 구 | LF | 부식 | | 0.1 | 0.1 | 1 | ㎡ | 0.01 |
| 2 | 신 | LF | 부식 | | 0.1 | 0.1 | 3 | ㎡ | 0.03 |
| 3 | 신 | LF | 부식 | | 0.1 | 0.3 | 1 | ㎡ | 0.03 |

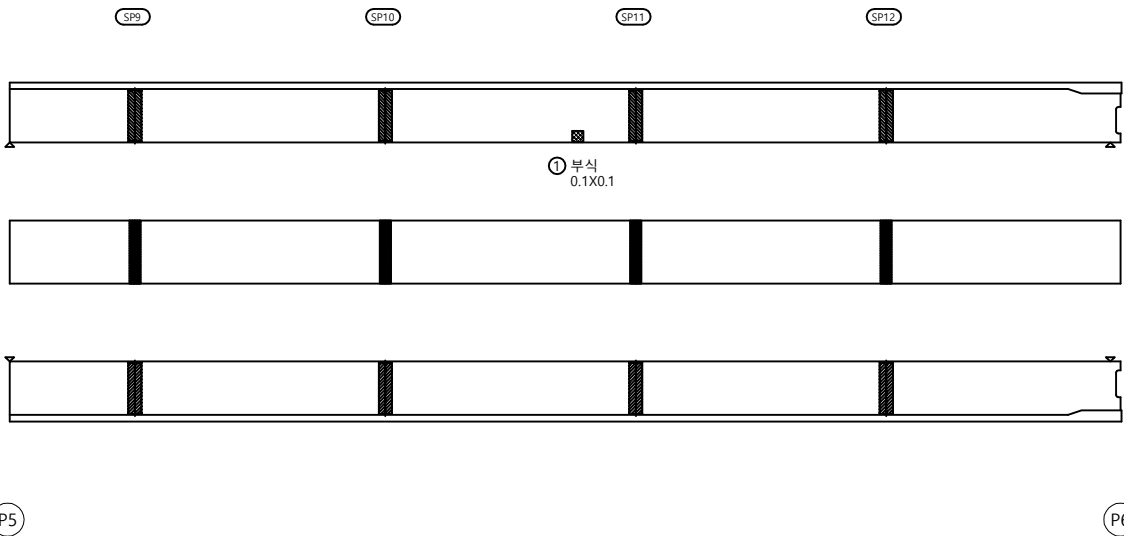
고래진1교(부산) 거더외부 S6 G1

| 번호 | 신/구 | 부재명 | 손 상 현 황 | 손 상 규 모 | | | | | 비고 |
|---|---|---|---|---|---|---|---|---|---|
| 1 | 구 | LW | 부식 | | 0.1 | 0.1 | 1 | m <sup>2</sup> | 0.01 |

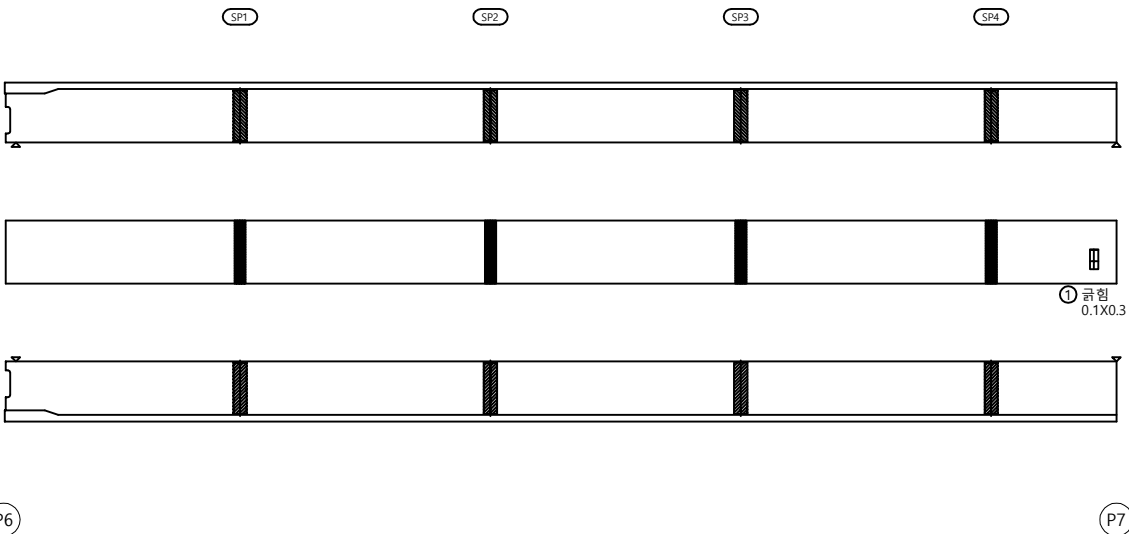
고래진1교(부산) 거더외부 S7 G1

| 거더외부 | | | | | | | | | |
|---|---|---|---|---|---|---|---|---|---|
| 1 | 구 | LF | 균열 | | 0.1 | 0.3 | 1 | m <sup>2</sup> | 0.03 |

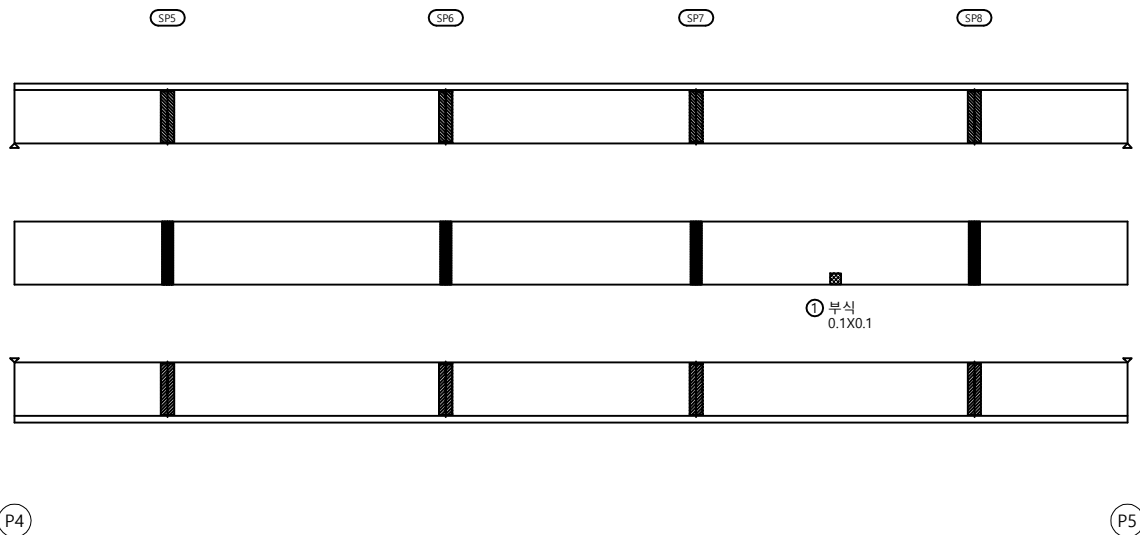
고래진1교(부산) 거더외부 S5 G2

| 번호 | 신/구 | 부재명 | 손 상 현 황 | 손 상 규 모 | | | | | 비고 |
|---|---|---|---|---|---|---|---|---|---|
| 1 | 구 | LF | 부식 | | 0.1 | 0.1 | 1 | m <sup>2</sup> | 0.01 |

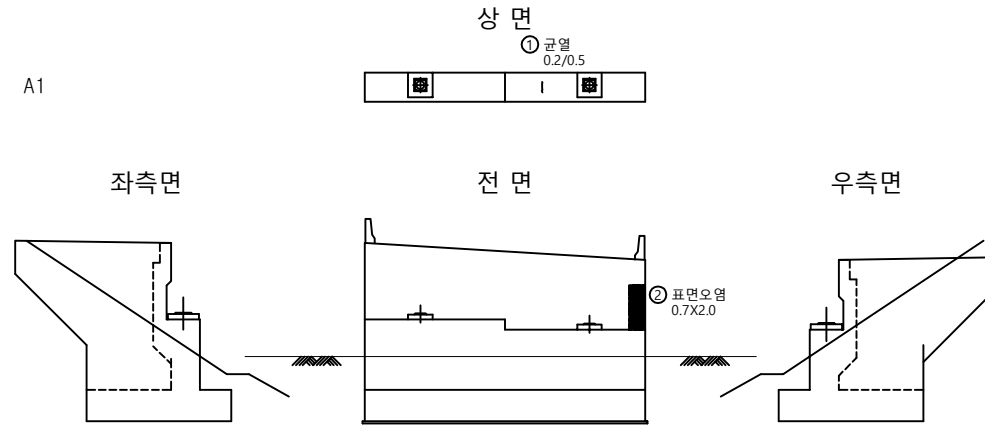
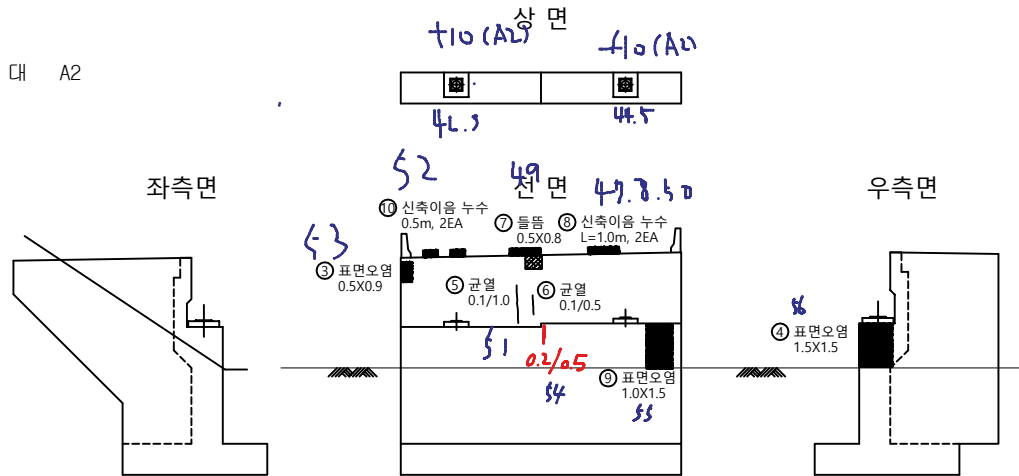
고래진1교(부산) 교대 A1, A2

| 교대 | | | | | | | | | |
|---|---|---|---|---|---|---|---|---|---|
| 1 | 구 | 교좌면 | 균열(0.3mm(1만)) | 0.2 | 0.5 | | 1 | m | 0.50 |
| 5 | 구 | 옹벽 | 균열 | 0.1 | 1.0 | | 1 | m | 1.00 |
| 6 | 구 | 옹벽 | 균열 | 0.1 | 0.5 | | 1 | m | 0.50 |
| 8 | 구 | 신축이음 | 해부누수 | | 1.0 | | 2 | m | 2.00 |
| 10 | 신 | 신축이음 | 해부누수 | | 0.5 | | 2 | m | 1.00 |

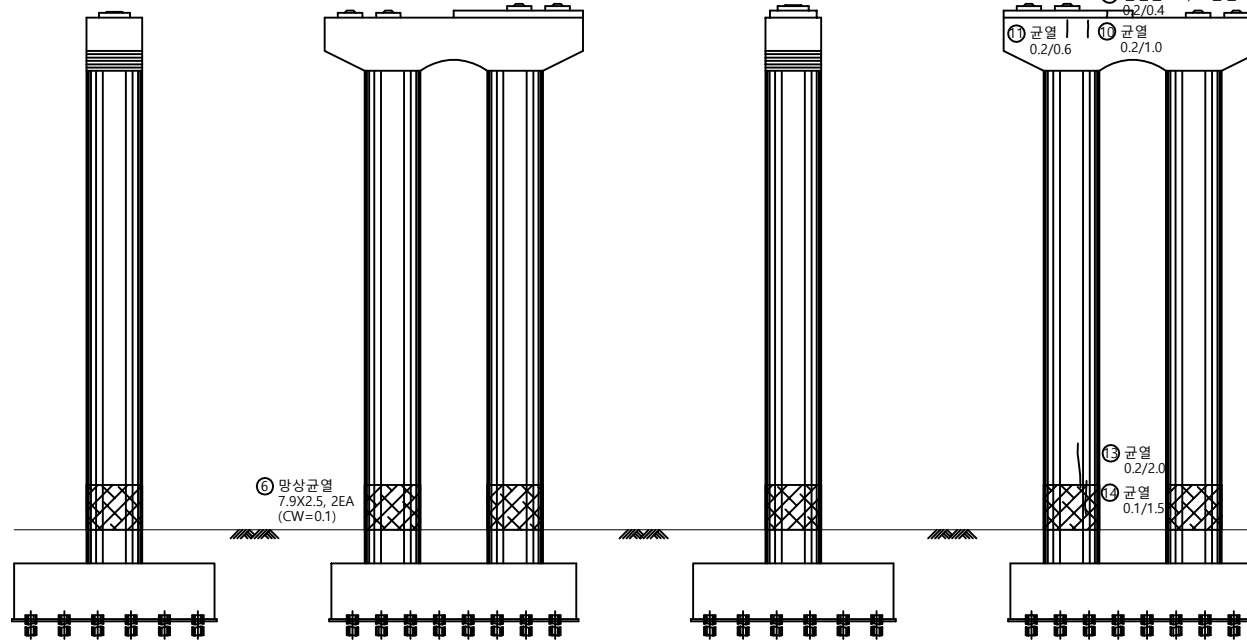
# 고래진1교(부산) 교각 P4

| 번호 | 신/구 | 부재명 | 손상 현 황 | 손 상 규 모 | | | | | 비고 |
|---|---|---|---|---|---|---|---|---|---|
| 1 | 구 | 교량받침 | 반침콘크리트 균열 | 0.1 | 0.2 | | 3 | m | 0.60 |
| 2 | 구 | 교량받침 | 반침콘크리트 균열 | 0.1 | 0.4 | | 2 | m | 0.80 |
| 3 | 구 | 교량받침 | 반침콘크리트 균열 | 0.1 | 0.3 | | 1 | m | 0.30 |
| 4 | 구 | 교량받침 | 반침콘크리트 균열 | 0.1 | 0.5 | | 3 | m | 1.50 |
| 5 | 구 | 교량받침 | 반침콘크리트 균열 | 0.1 | 1.0 | | 1 | m | 1.00 |
| 6 | 구 | 가동부 | 망상균열 | 0.1 | 7.9 | 2.5 | 2 | m | 39.50 |
| 7 | 구 | 교량받침 | 반침콘크리트 균열 | 0.2 | 0.4 | | 1 | m | 0.40 |
| 8 | 구 | 교량받침 | 반침콘크리트 균열 | 0.2 | 0.6 | | 1 | m | 0.60 |
| 9 | 구 | 교량받침 | 반침콘크리트 균열 | 0.1 | 0.3 | | 1 | m | 0.30 |
| 10 | 구 | 코핑부 | 균열 | 0.2 | 1.0 | | 1 | m | 1.00 |
| 11 | 구 | 코핑부 | 균열 | 0.2 | 0.6 | | 1 | m | 0.60 |
| 12 | 신 | 교량받침 | 반침콘크리트 균열 | 0.2 | 0.4 | | 1 | m | 0.40 |
| 13 | 신 | 가동부 | 균열 | 0.2 | 2.0 | | 1 | m | 2.00 |
| 14 | 신 | 가동부 | 균열 | 0.1 | 1.5 | | 1 | m | 1.50 |

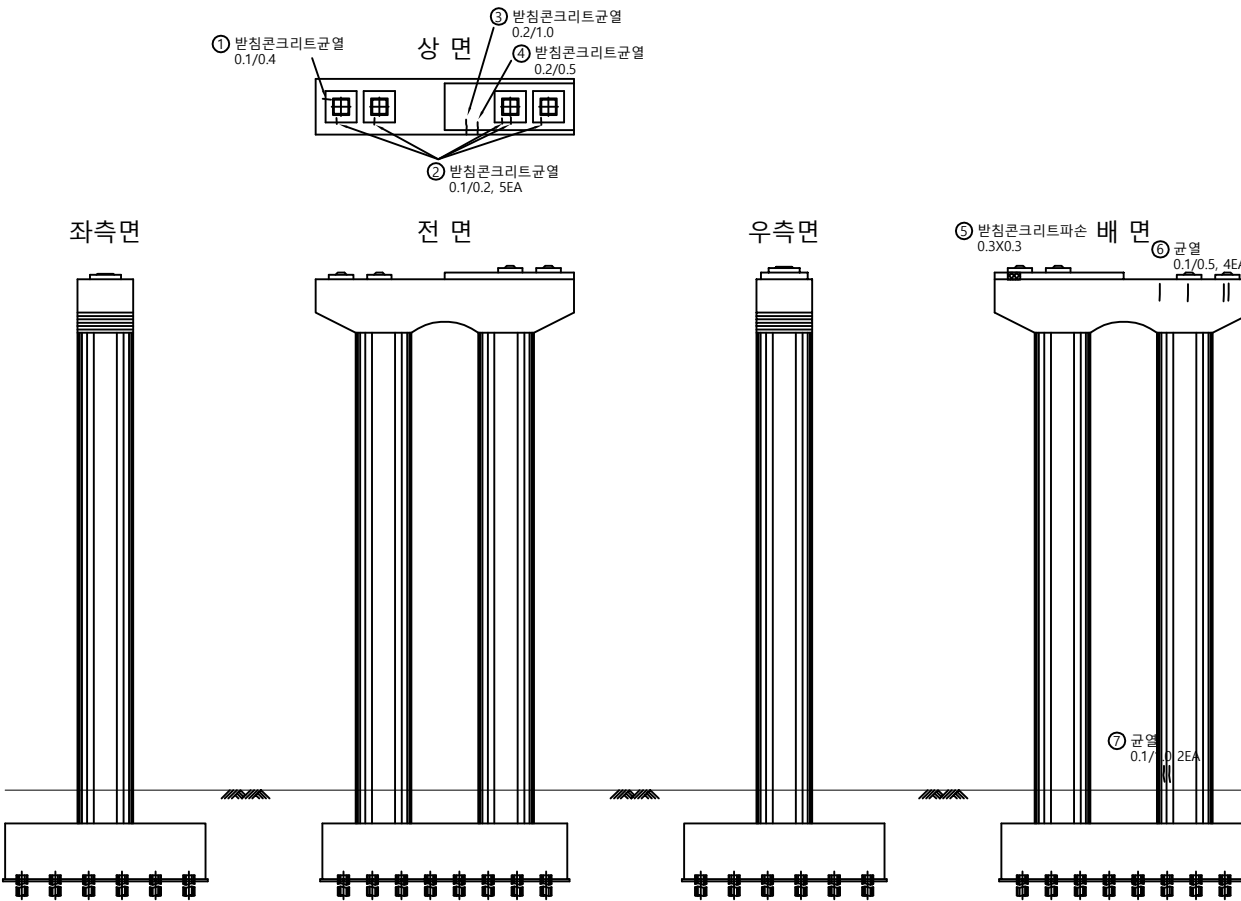
# 고래진1교(부산) 교각 P5

| 교각 P5 | | | | | | | | | |
|---|---|---|---|---|---|---|---|---|---|
| 1 | 구 | 교량받침 | 방침콘크리트 균열 | 0.1 | 0.2 | | 3 | m | 0.60 |
| 6 | 구 | 교량부 | 균열 | 0.1 | 0.5 | | 4 | m | 2.00 |
