# 교면포장 - S1 외관조사망도

| 범 | 균열 | 망상균열 | 균열부백대 | 용역명 | 2022년 부산울산고속도로 정기·정밀안전점검용역 | |
| | 변형 | 볼트결함 | 부식 | 시설유명 | 고래진1교 (울산) | |

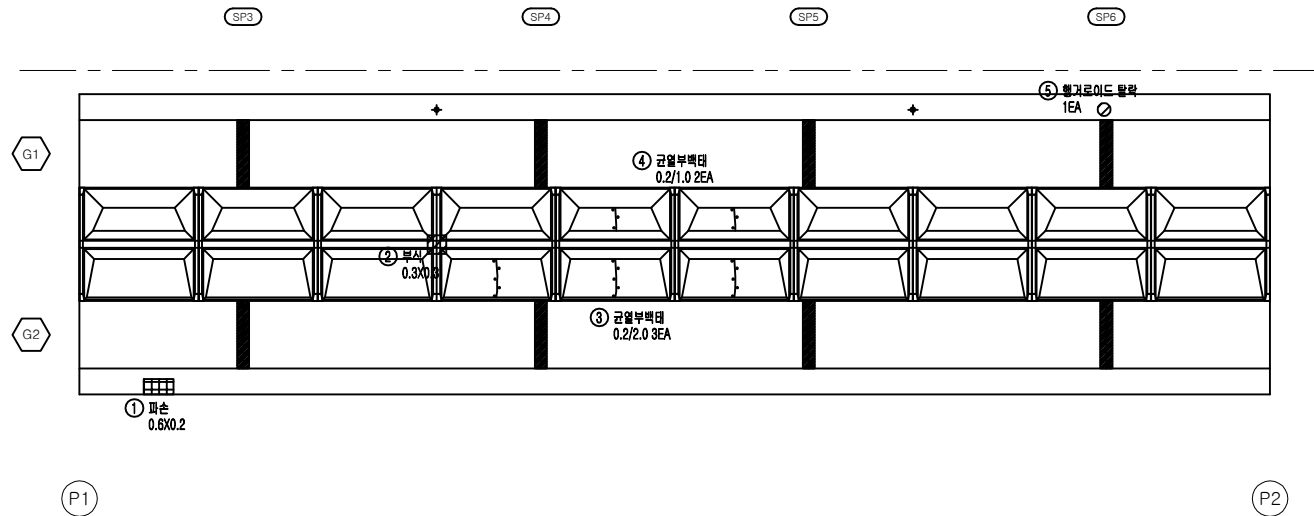
바닥판하면 - S2 외관조사망도

| 바닥판 | | | | | | | | | |
|---|---|---|---|---|---|---|---|---|---|
| 2 | 신 | 가로보 | 부식 | | 0.3 | 0.3 | 1 | m <sup>2</sup> | 0.09 |
| 3 | 신 | 바닥판 | 균열부백태 | 0.2 | 2.0 | | 3 | m | 6.00 |
| 4 | 신 | 바닥판 | 균열부백태 | 0.2 | 1.0 | | 2 | m | 2.00 |

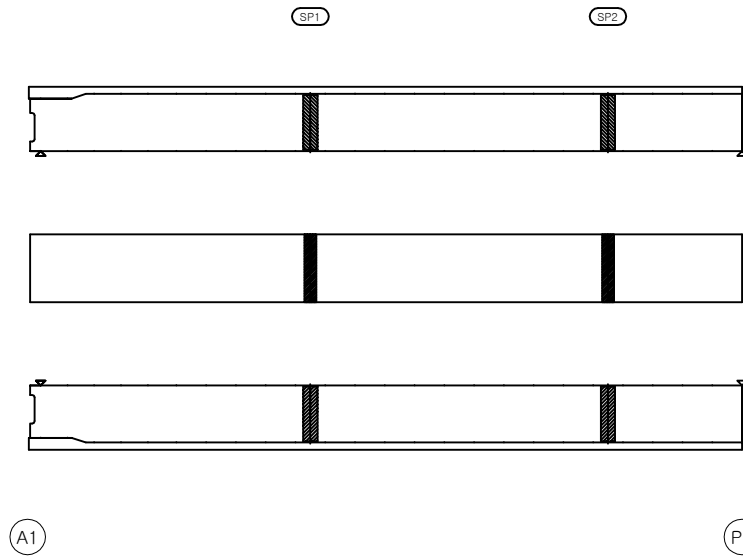
# 거터외부 - S1 - G1 외관조사망도

| 거터외부 | | | | | | | | | |
|---|---|---|---|---|---|---|---|---|---|
| 1 | 신 | 외부 | 부식 | | 0.5 | 2.0 | 1 | m <sup>2</sup> | 1.00 |

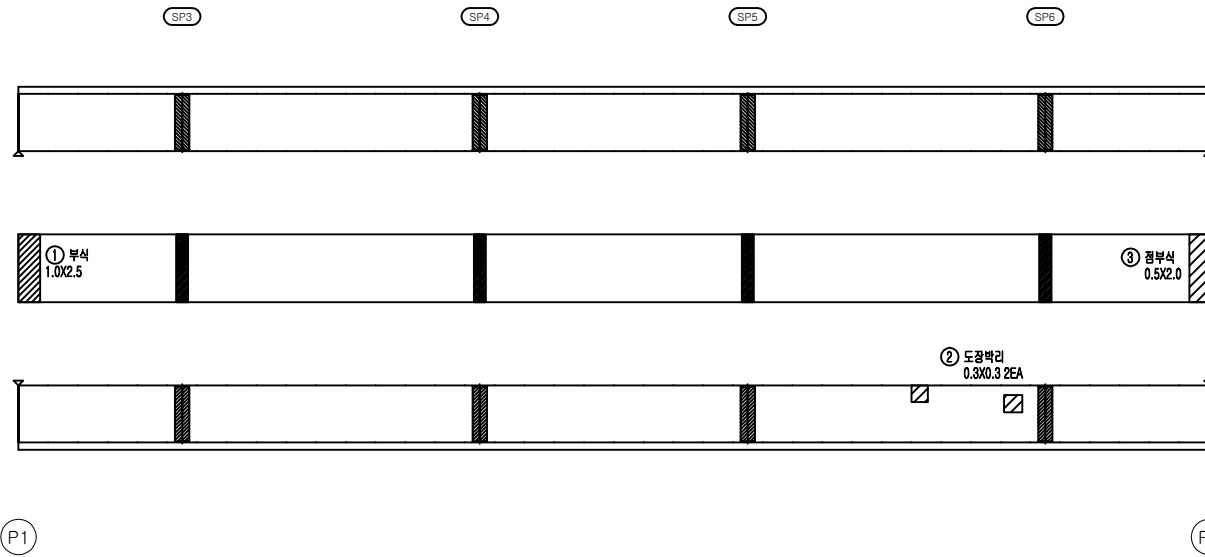
# 거터외부 - S2 - G2 외관조사망도

| 거터외부 | | | | | | | | | |
|---|---|---|---|---|---|---|---|---|---|
| 1 | 구 | 하부 | 부식 | 1.0 | 2.5 | 1 | m² | 2.50 | |

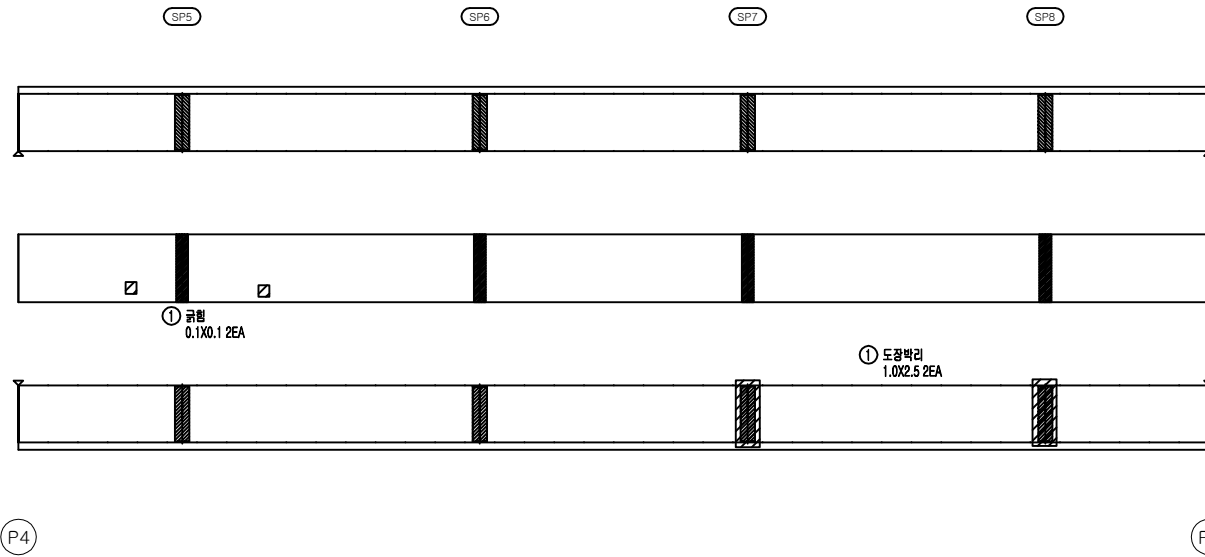
# 거더외부 - S5 - G2 외관조사망도

| 거더외부 | | | | | | | | | |
|---|---|---|---|---|---|---|---|---|---|
| 1 | 신 | 해부 | 균열 | | 0.1 | 0.1 | 2 | m <sup>2</sup> | 0.02 |

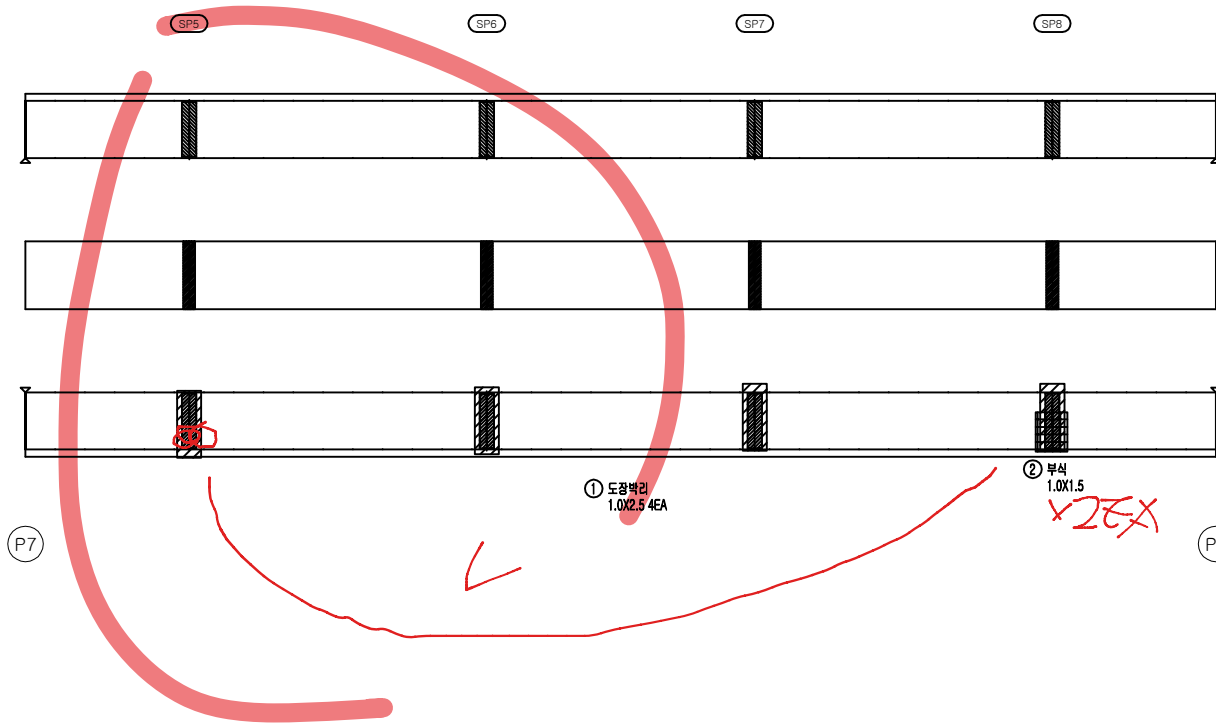
| 거터외부 | | | | | | | | | |
|---|---|---|---|---|---|---|---|---|---|
| S8G2 | | | | | | | | | |

| 거터외부 | | | | | | | | | |
|---|---|---|---|---|---|---|---|---|---|
| 2 | 신 | 우측 | 부식 | 1.0 | 1.5 | 1 | ㎡ | 1.50 | |

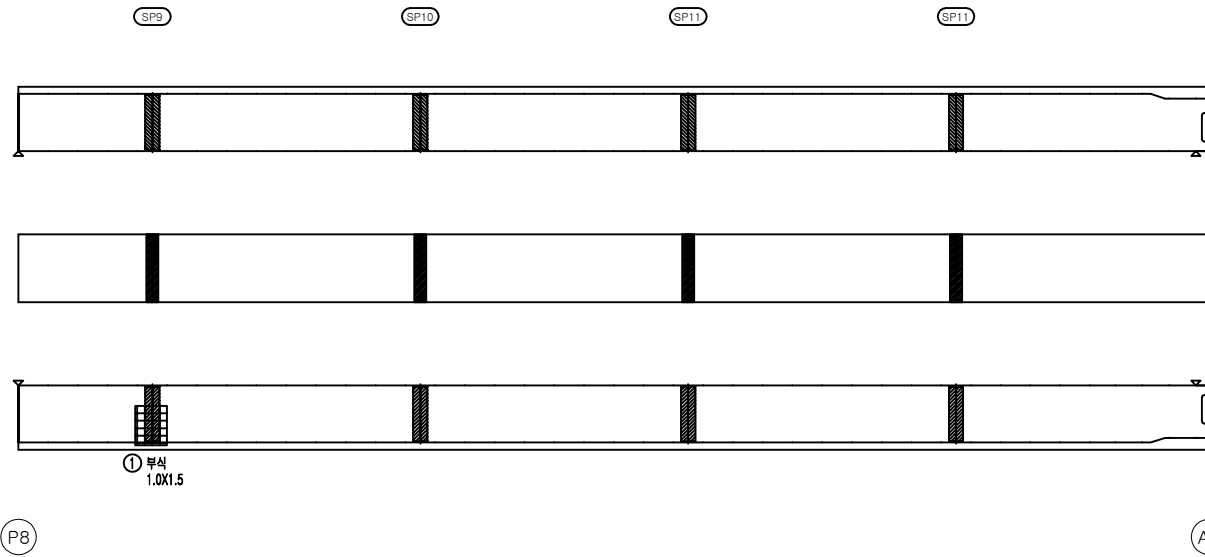
# 거터외부 - S9 - G2 외관조사망도

| 거터외부 | | | | | | | | | |
|---|---|---|---|---|---|---|---|---|---|
| 1 | 신 | 우측 | 부식 | | 1.0 | 1.5 | 1 | m <sup>2</sup> | 1.50 |

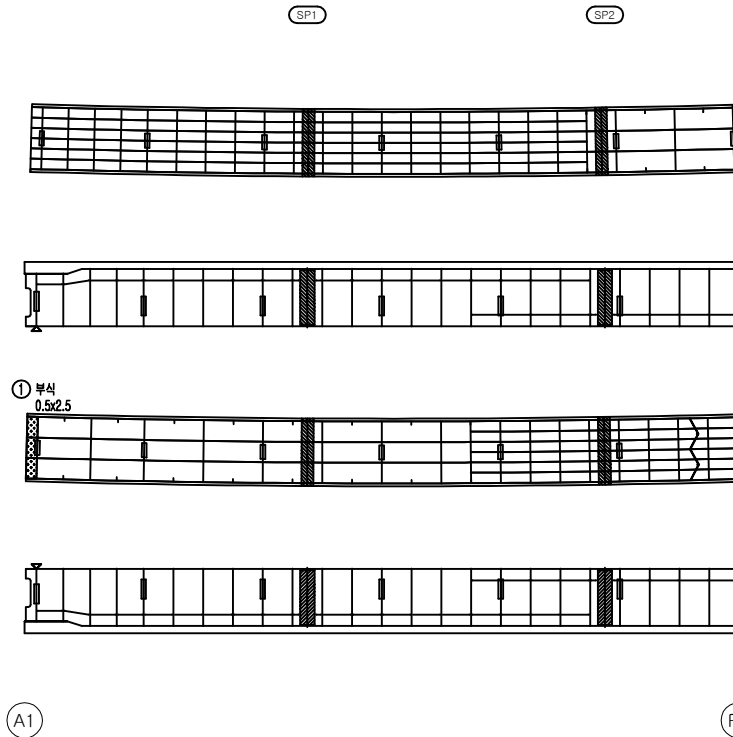
| 거더내부 | | | | | | | | | |
|---|---|---|---|---|---|---|---|---|---|
| S1G2 | | | | | | | | | |

| 거더내부 | | | | | | | | | |
|---|---|---|---|---|---|---|---|---|---|
| 1 | 구 | 허부 | 부식 | | 0.5 | 2.5 | 1 | ㎡ | 1.25 |

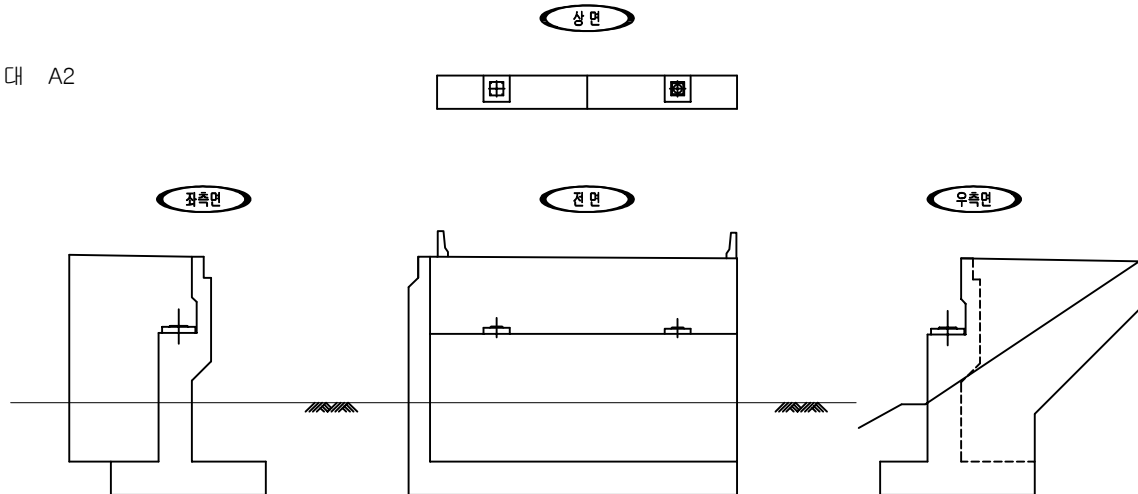
## ■ 교대 A2

| 교대 | | | | | | | | | |
|---|---|---|---|---|---|---|---|---|---|
| 1 | 신 | 교량연장 | 플레이트 부식 | | | | 2 | EA | 2.00 |

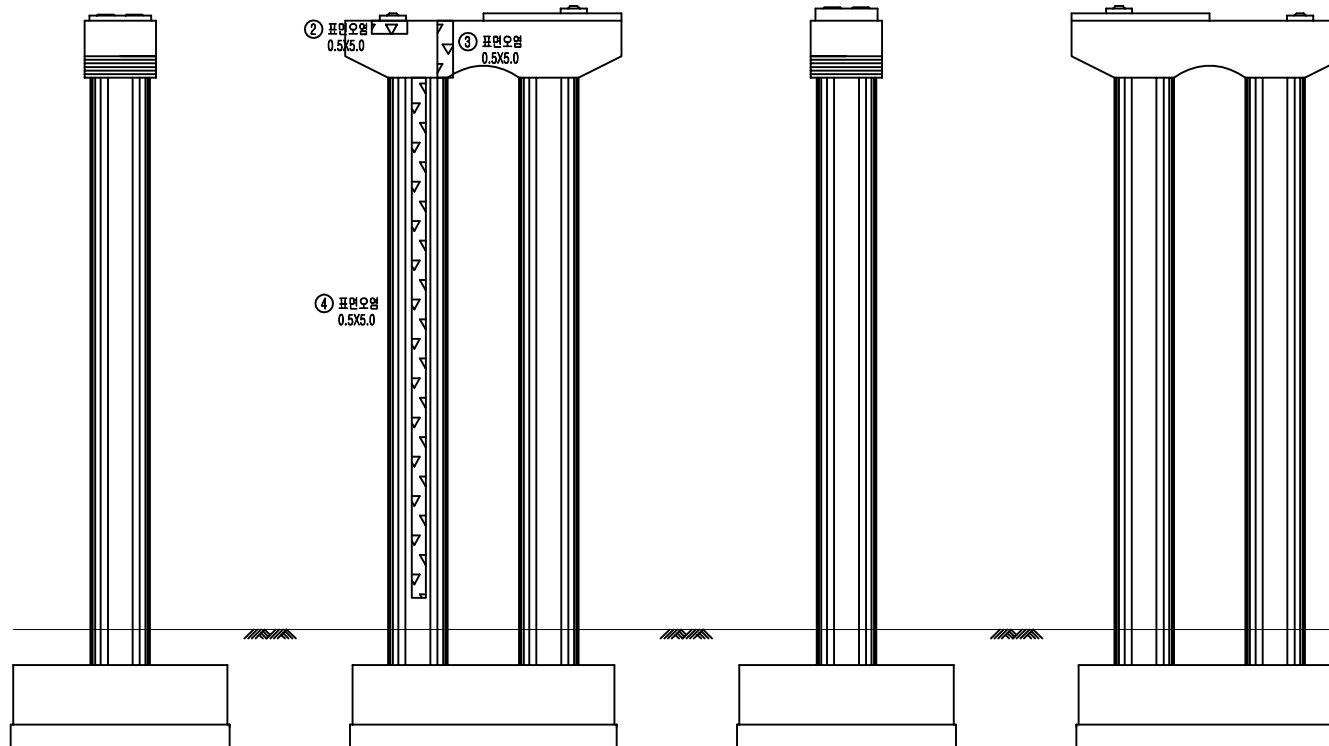
| 교각 | | | | | | | |
|---|---|---|---|---|---|---|---|
| P3 | | | | | | | |

| 교각 | | | | | | | |
|---|---|---|---|---|---|---|---|
| 1 | 신 | 교량연경 | 플래이트 부식 | | | 4 | EA |

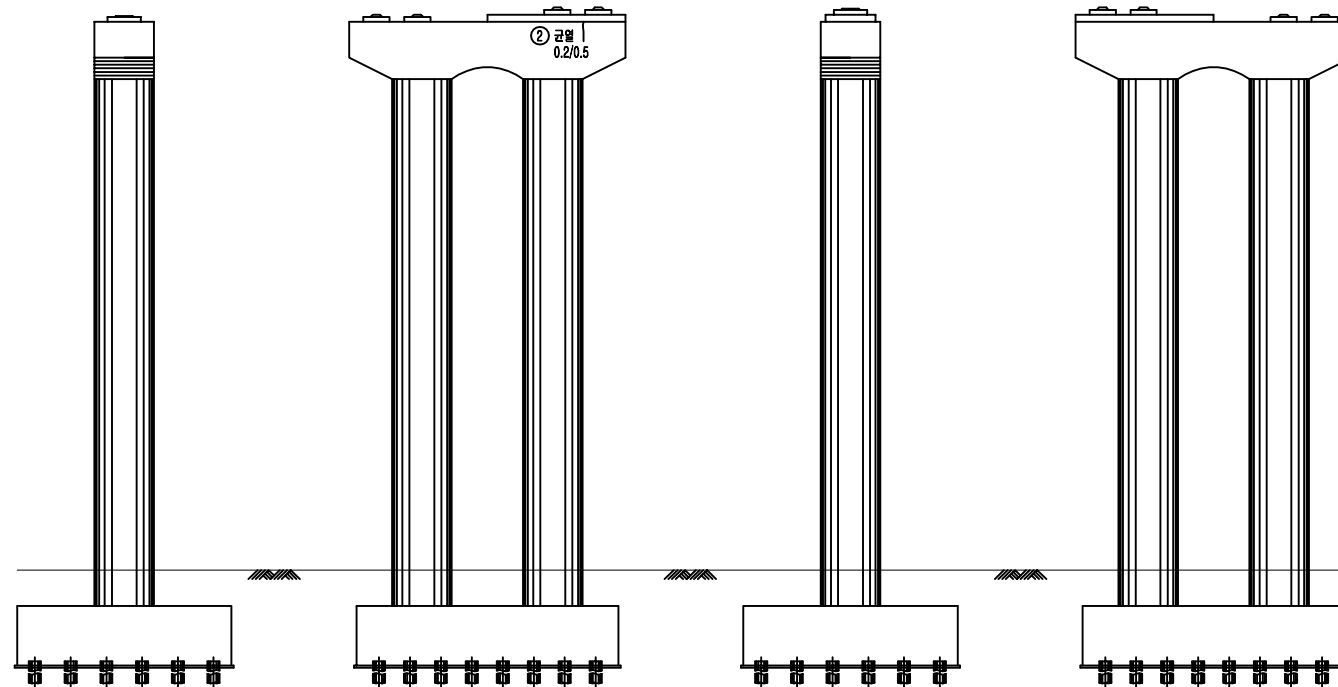
| 교각 | | | | | | | | | |
|---|---|---|---|--|---|---|---|---|---|
| P4 | | | | | | | | | |

| 교각 | | | | | | | | | |
|---|---|---|---|--|---|---|---|---|---|
| 1 | 신 | 교량연결 | 플레이트 부식 | | | | | 4 EA | 4.00 |
| 2 | 신 | 교량 | 균열 | | 0.2 | 0.5 | | 1 m | 0.50 |

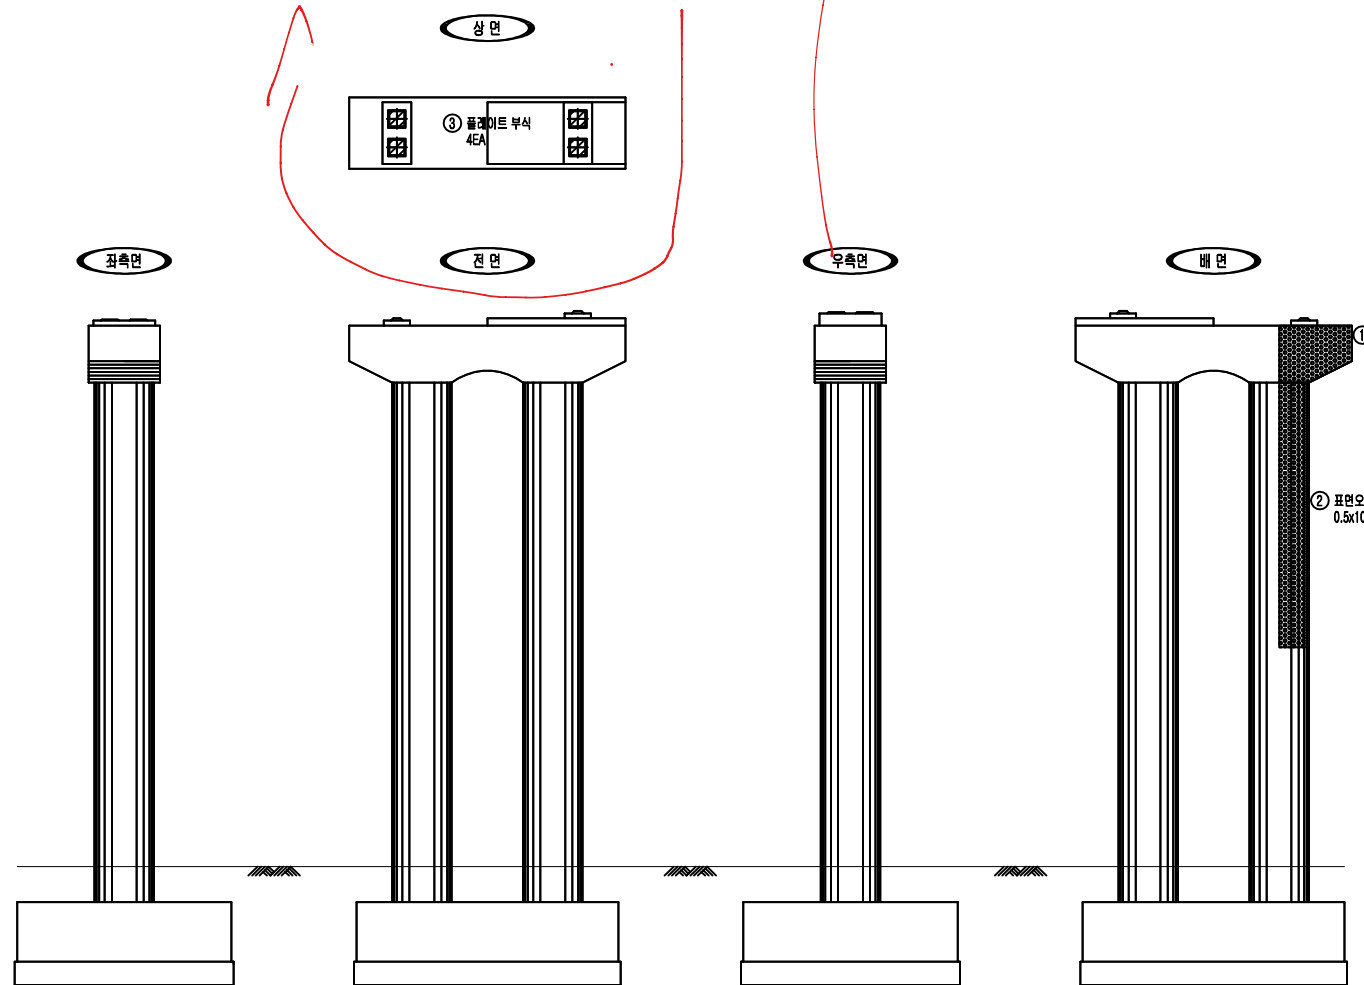
교각 - P6 외관조사망도

| 교각 | | | | | | | | | |
|---|---|---|---|---|---|---|---|---|---|
| 3 | 신 | 교량받침 | 플레이트 부식 | | | 4 | EA | 4.00 | |

① 표면오염 3.0x3.0  
② 표면오염 0.5x10.0
