# 교면포장 - S1 외관조사망도

| 2022년 부산울산고속도로 정기·정밀안전점검용역 | | | | | |
| 고래진1교(울산) | | | | | |

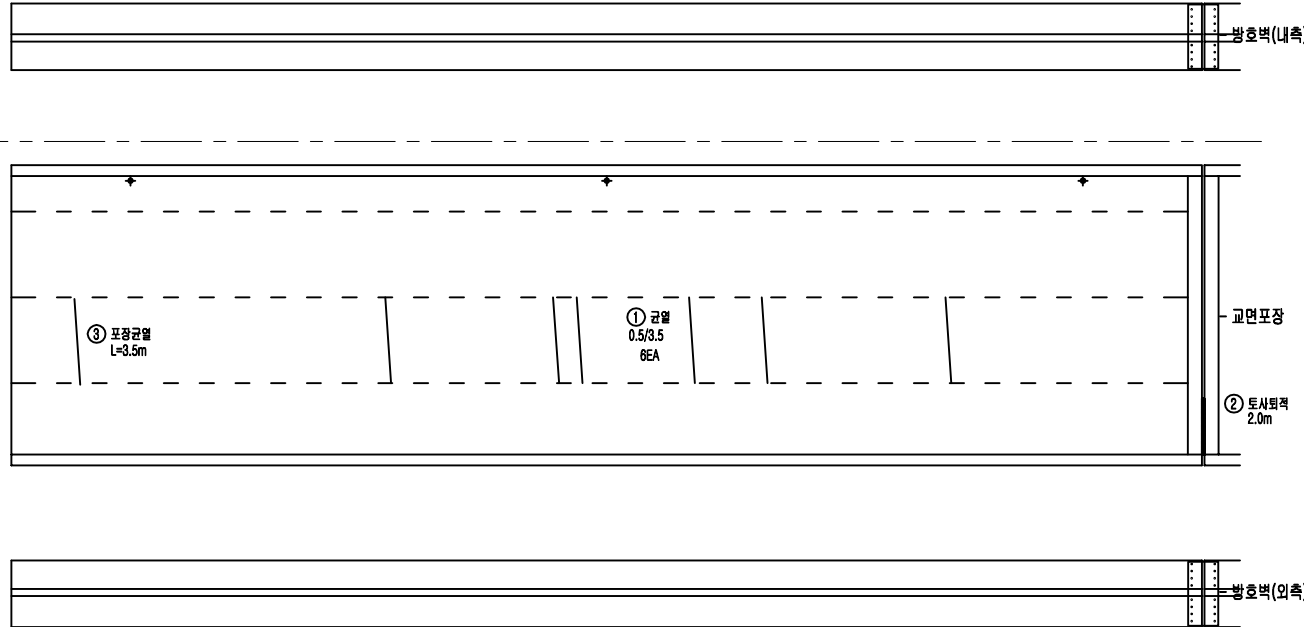
# 교면포장 - S3 외관조사망도

| 교면포장 | | | | | | | | | |
|---|---|---|---|---|---|---|---|---|---|
| 1 | 구 | 포장 | 포장균열 | | 3.5 | | 6 | m | 21.00 |
| 2 | 구 | 신축이음 | 유간토사막적 | | 2.0 | | 1 | m | 2.00 |
| 3 | 신 | 포장 | 포장균열 | | 3.5 | | 1 | m | 3.50 |

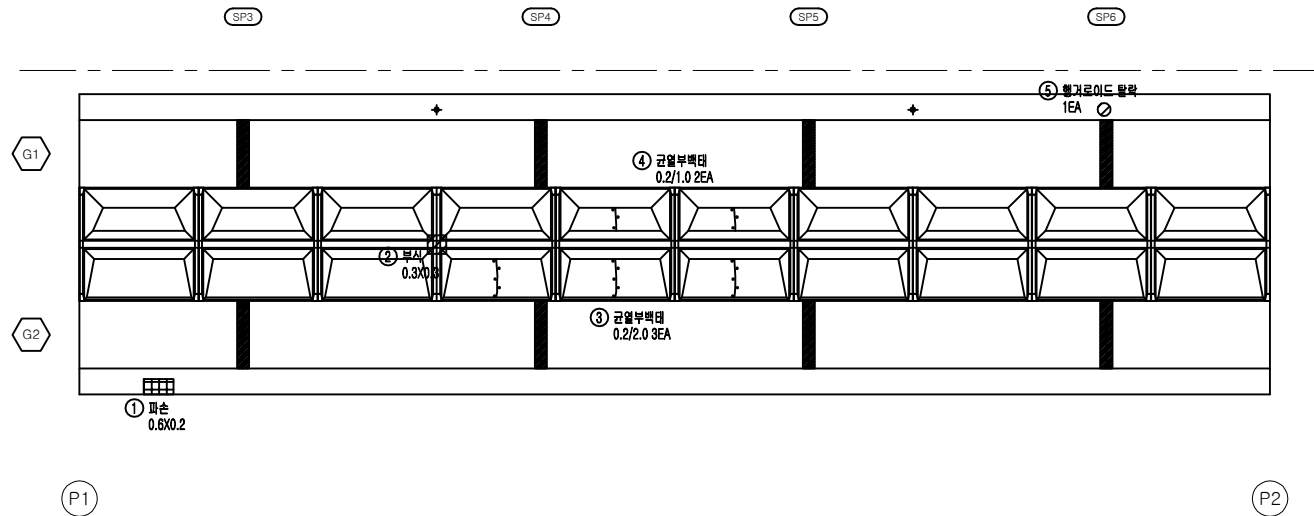
바닥판하면 - S2 외관조사망도

| 바닥판 | | | | | | | | | |
|---|---|---|---|---|---|---|---|---|---|
| 2 | 신 | 가로보 | 부식 | | 0.3 | 0.3 | 1 | m² | 0.09 |
| 3 | 신 | 바닥판 | 균열부백태 | 0.2 | 2.0 | | 3 | m | 6.00 |
| 4 | 신 | 바닥판 | 균열부백태 | 0.2 | 1.0 | | 2 | m | 2.00 |

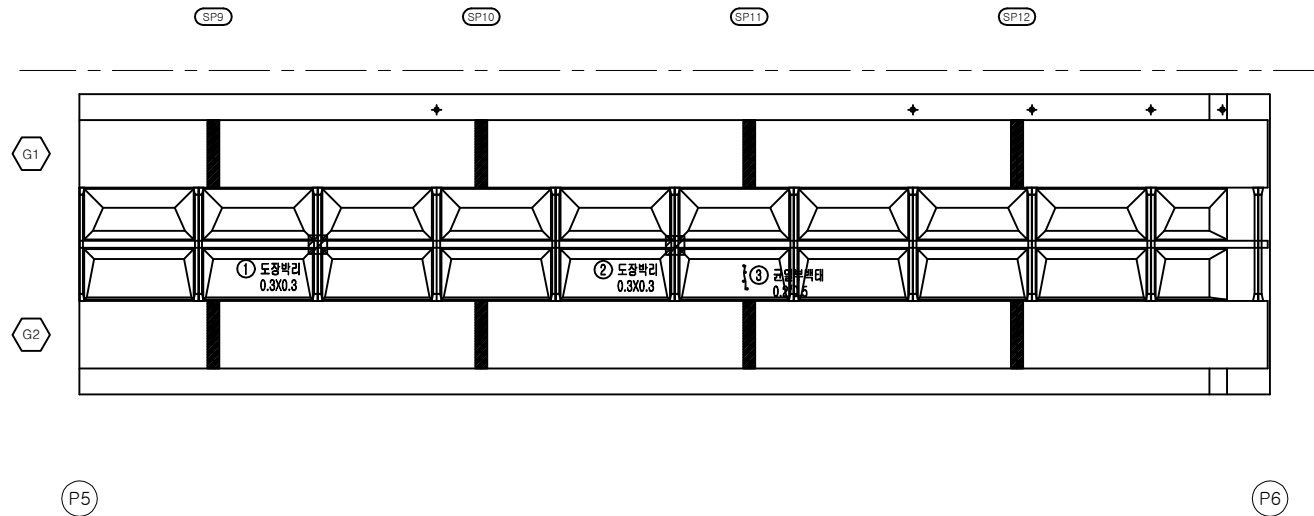
바닥판하면 - S6 외관조사망도

| 바닥판 | | | | | | | | | |
|---|---|---|---|---|---|---|---|---|---|
| 3 | 신 | 바닥판 | 균열부백태 | 0.2 | 0.5 | | 1 | m | 0.50 |

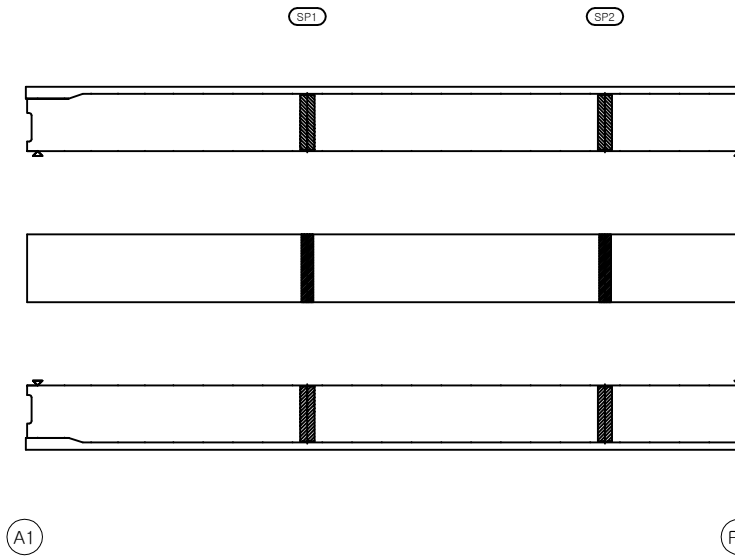
# 거터외부 - S1 - G1 외관조사망도

| 거터외부 | | | | | | | | | |
|---|---|---|---|---|---|---|---|---|---|
| 1 | 신 | 외부 | 부식 | | 0.5 | 2.0 | 1 | m <sup>2</sup> | 1.00 |

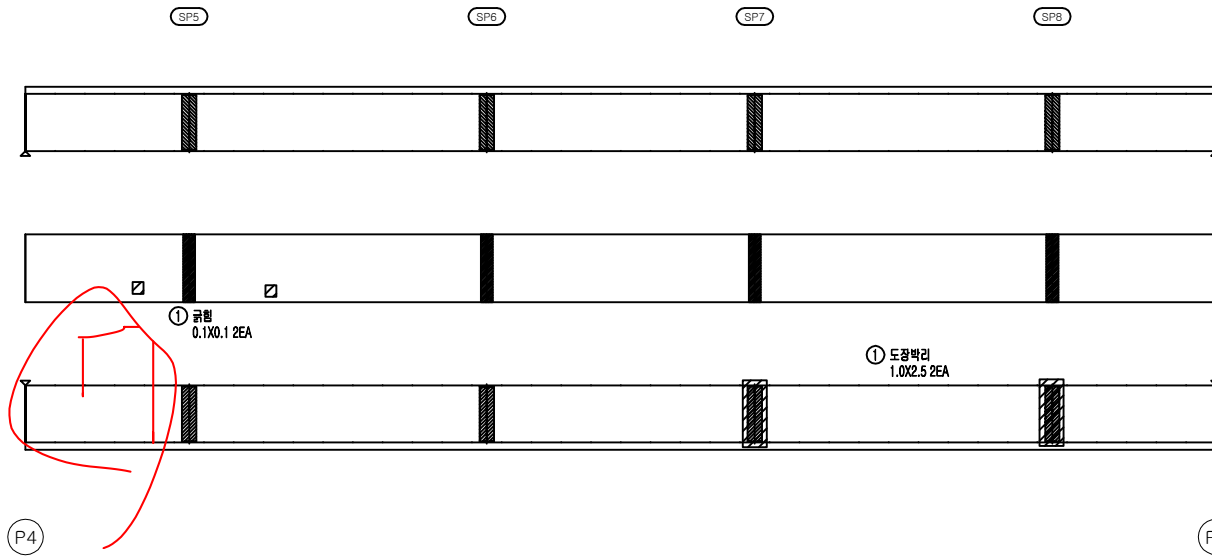
| 거터외부 | | | | | | | | | |
|---|---|---|---|---|---|---|---|---|---|
| S5G2 | | | | | | | | | |

| 거터외부 | | | | | | | | | |
|---|---|---|---|---|---|---|---|---|---|
| 1 | 신 | 하부 | 균열 | | 0.1 | 0.1 | 2 | m <sup>2</sup> | 0.02 |

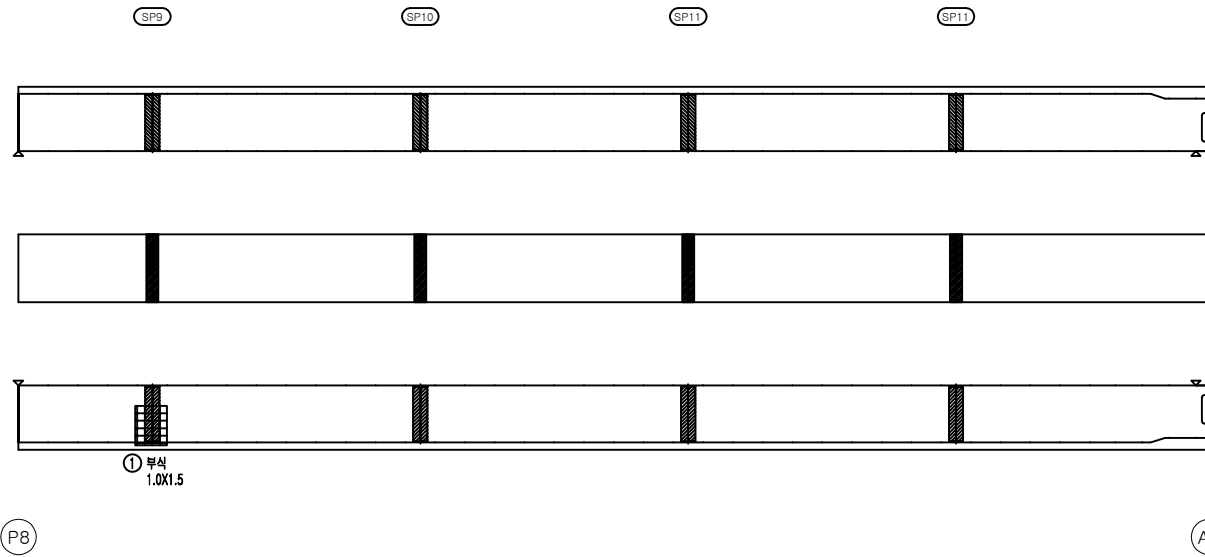
# 거터외부 - S9 - G2 외관조사망도

| 거터외부 | | | | | | | | | |
|---|---|---|---|---|---|---|---|---|---|
| 1 | 신 | 우측 | 부식 | | 1.0 | 1.5 | 1 | m <sup>2</sup> | 1.50 |

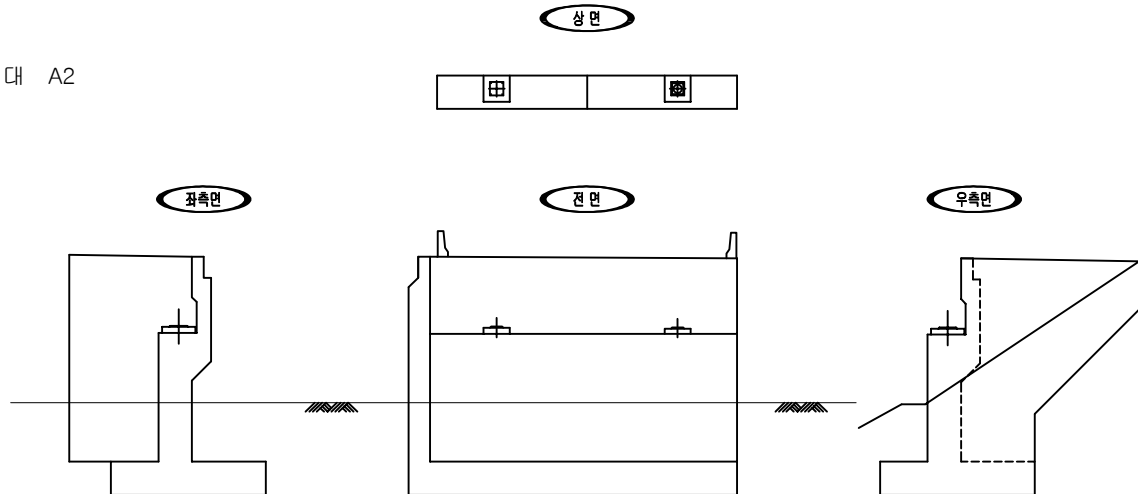
## ■ 교대 A2

| 교대 | | | | | | | | | |
|---|---|---|---|---|---|---|---|---|---|
| 1 | 신 | 교량연장 | 플레이트 부식 | | | | 2 | EA | 2.00 |

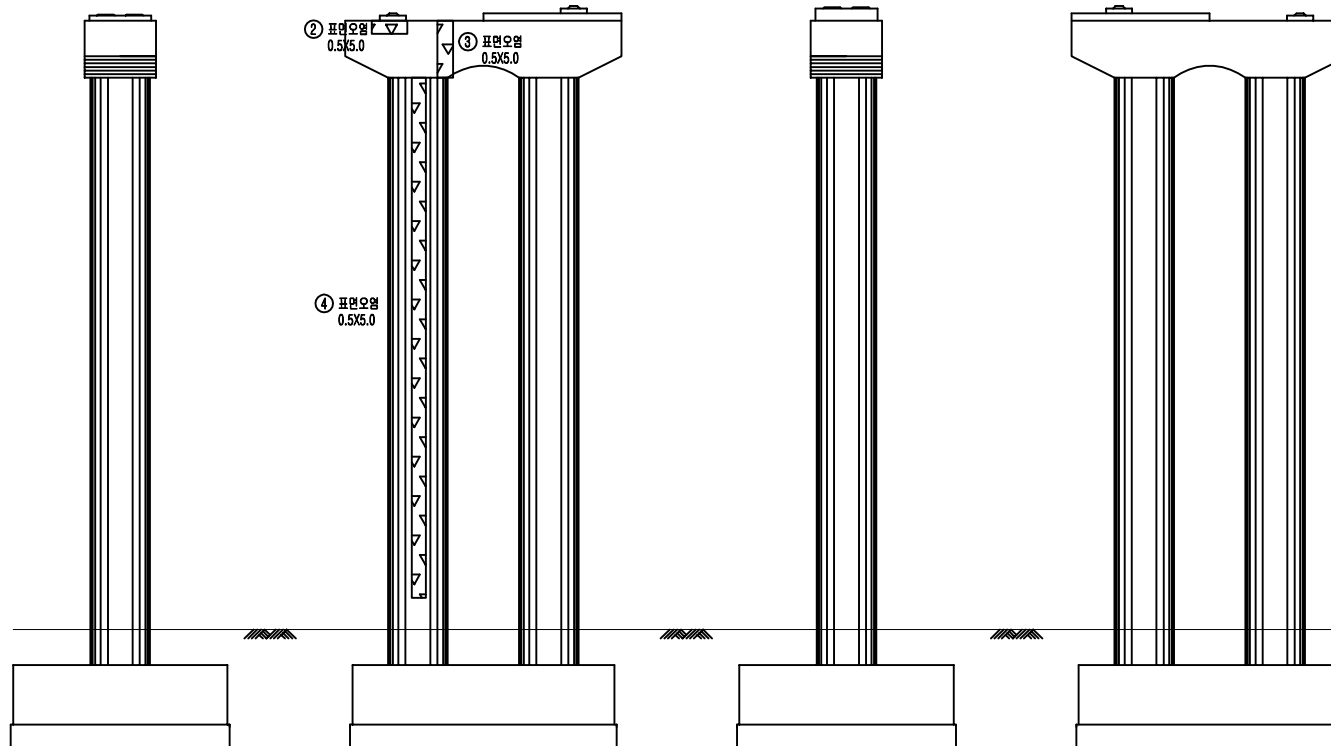
| 교각 | | | | | | | |
|---|---|---|---|---|---|---|---|
| P3 | | | | | | | |

| 교각 | | | | | | | |
|---|---|---|---|---|---|---|---|
| 1 | 신 | 교량연경 | 플래이트 부식 | | | 4 | EA |

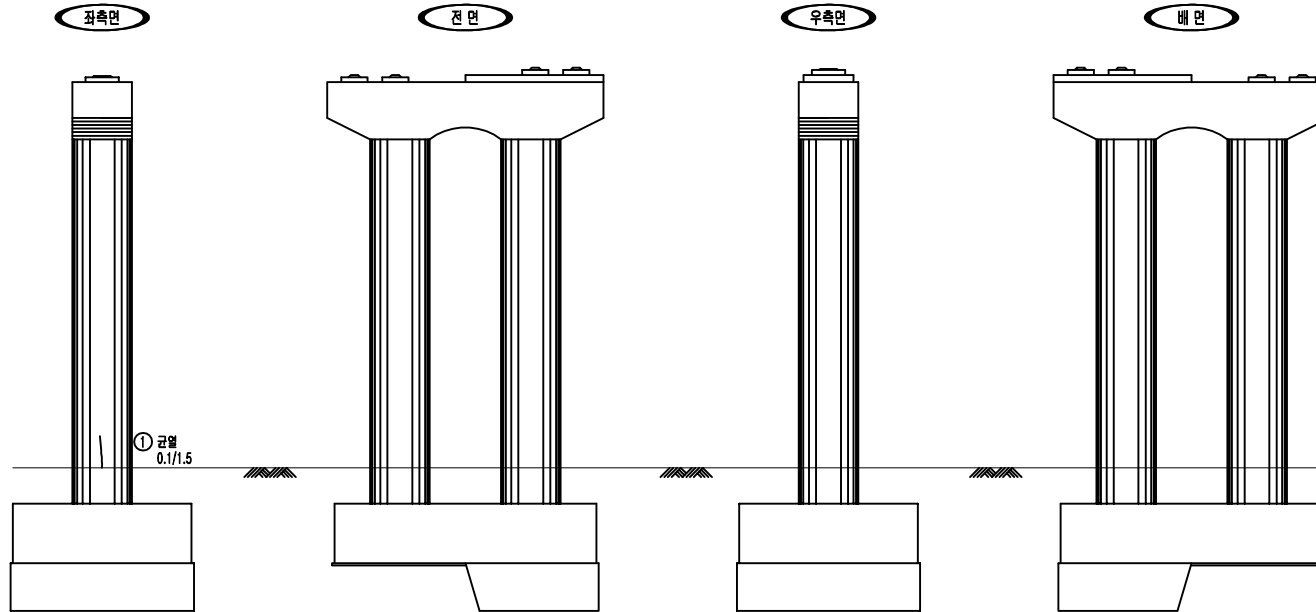
| 교각 | | | | | | | | | |
|---|---|---|---|---|---|---|---|---|---|
| P8 | | | | | | | | | |

| 교각 | | | | | | | | | |
|---|---|---|---|---|---|---|---|---|---|
| 1 | 구 | 계동 | 균열 | 0.1 | 1.5 | | 1 | m | 1.50 |
| 2 | 신 | 교량받침 | 방청콘크리트 균열 | 0.2 | 0.4 | | 1 | m | 0.40 |
| 3 | 신 | 교량받침 | 방청콘크리트 균열 | 0.2 | 0.3 | | 2 | m | 0.60 |
