# 교면포장 - S1 외관조사망도

| 범 | 균열 | 망상균열 | 균열부백대 | 용역명 | 2022년 부산울산고속도로 정기·정밀안전점검용역 | |
| | 변형 | 볼트결함 | 부식 | 시설유명 | 고래진1교 (울산) | |

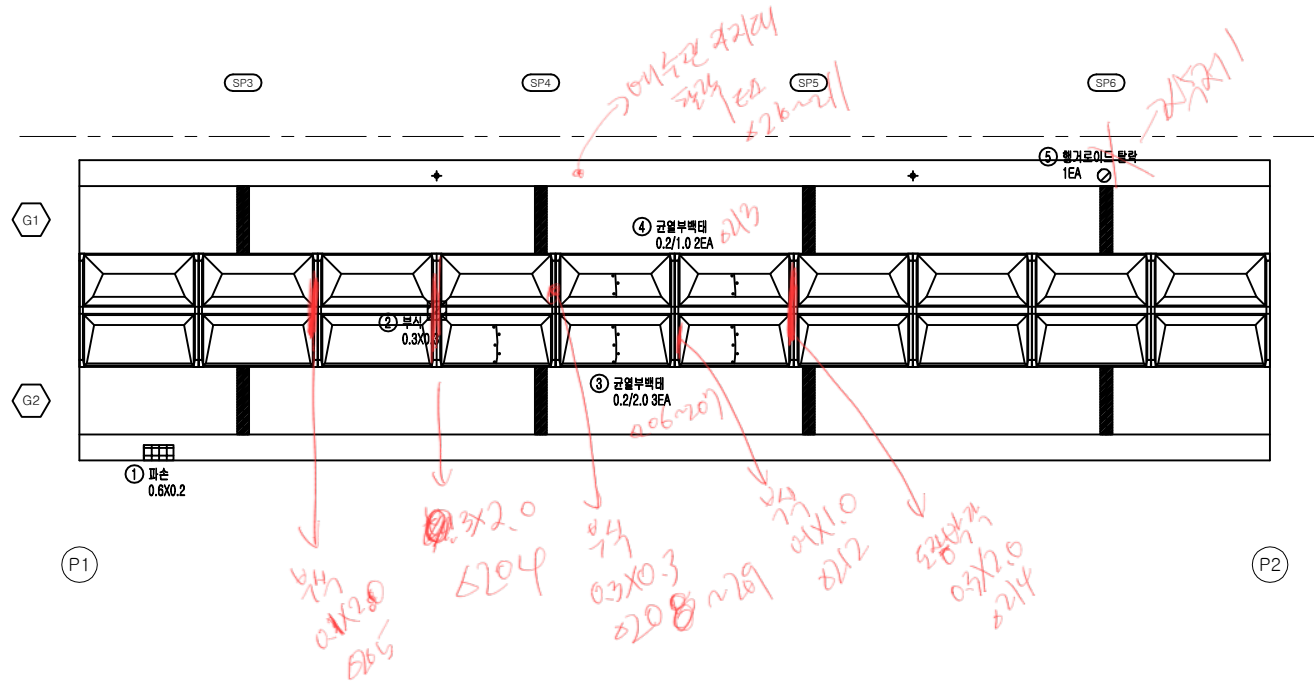
바닥판하면 - S2 외관조사망도

| 바닥판 | | | | | | | | | | |
|---|---|---|---|---|---|---|---|---|---|---|
| 2 | 신 | 가로보 | 부식 | 0.3 | 0.3 | 1 | m² | | 0.09 | |
| 3 | 신 | 바닥판 | 균열부백태 | 0.2 | 2.0 | 3 | m | | 6.00 | |
| 4 | 신 | 바닥판 | 균열부백태 | 0.2 | 1.0 | 2 | m | | 2.00 | |

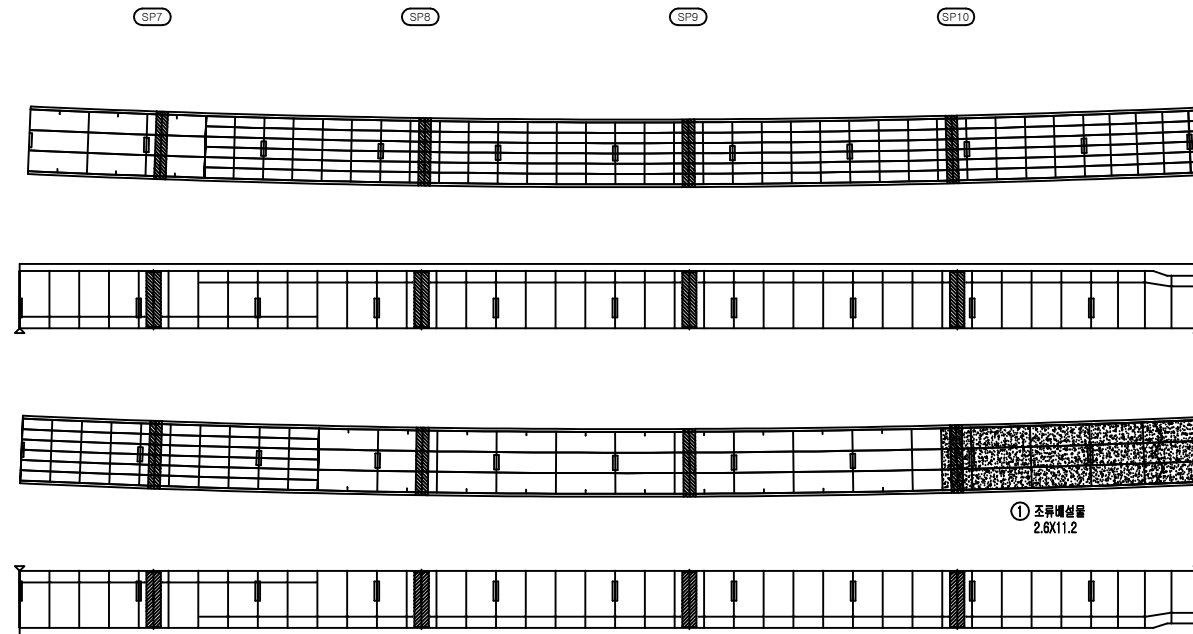
① 조류훼손률  
2.6X11.2

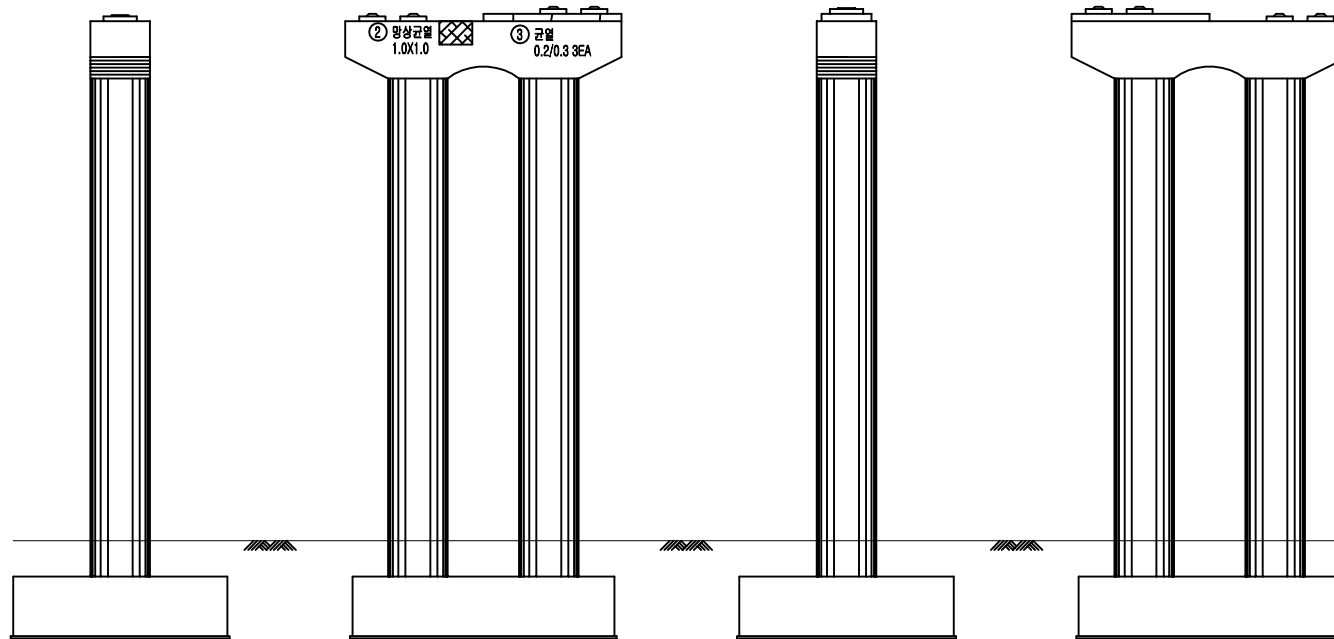
| 교각 | | | | | | | | | |
|---|---|---|---|---|---|---|---|---|---|
| P7 | | | | | | | | | |

| 교각 | | | | | | | | | |
|---|---|---|---|---|---|---|---|---|---|
| 1 | 신 | 교량연관 | 플레이트 부식 | | | | 4 | EA | 4.00 |
| 2 | 신 | 교량 | 방상균열 | | 1.0 | 1.0 | 1 | m² | 1.00 |
| 3 | 신 | 교량 | 균열 | 0.2 | 0.3 | | 3 | m | 0.90 |

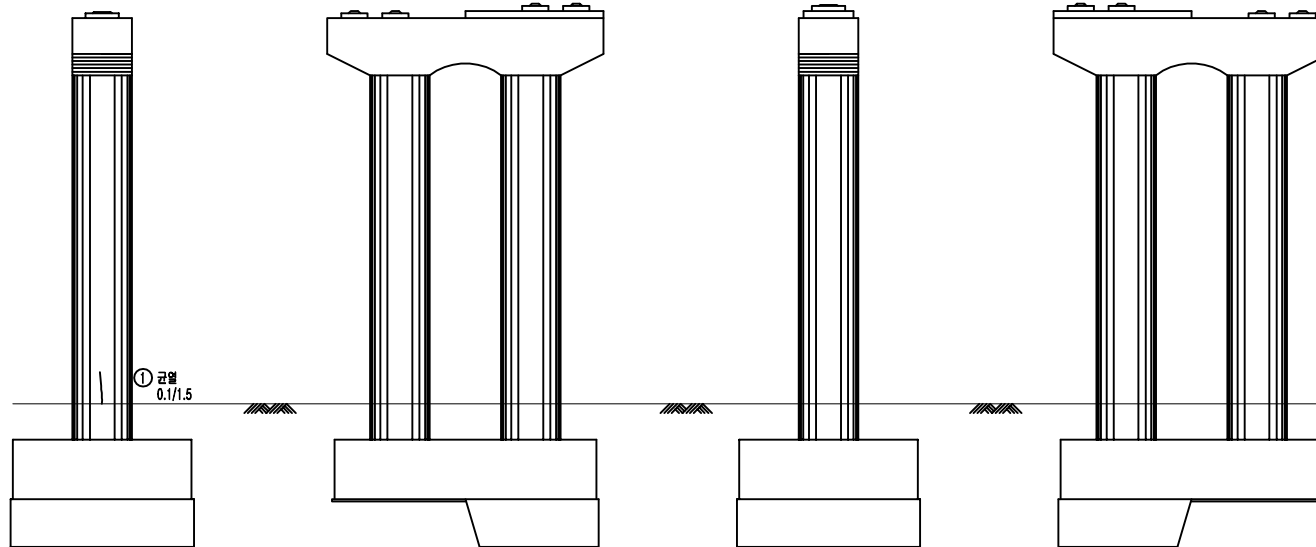
| 번호 | 신/구 | 부재명 | 손상현황 | 손상규모 | | | | | 비고 |
|---|---|---|---|---|---|---|---|---|---|
| 1 | 구 | 계동 | 균열 | 0.1 | 1.5 | | 1 | m | 1.50 |
| 2 | 신 | 교량받침 | 방청콘크리트 균열 | 0.2 | 0.4 | | 1 | m | 0.40 |
| 3 | 신 | 교량받침 | 방청콘크리트 균열 | 0.2 | 0.3 | | 2 | m | 0.60 |
