# 교면포장 - S1 외관조사망도

| 범 | 균열 | 망상균열 | 균열부백대 | 용역명 | 2022년 부산울산고속도로 정기·정밀안전점검용역 | |
| | 변형 | 볼트결함 | 부식 | 시설물명 | 고래진1교(울산) | |

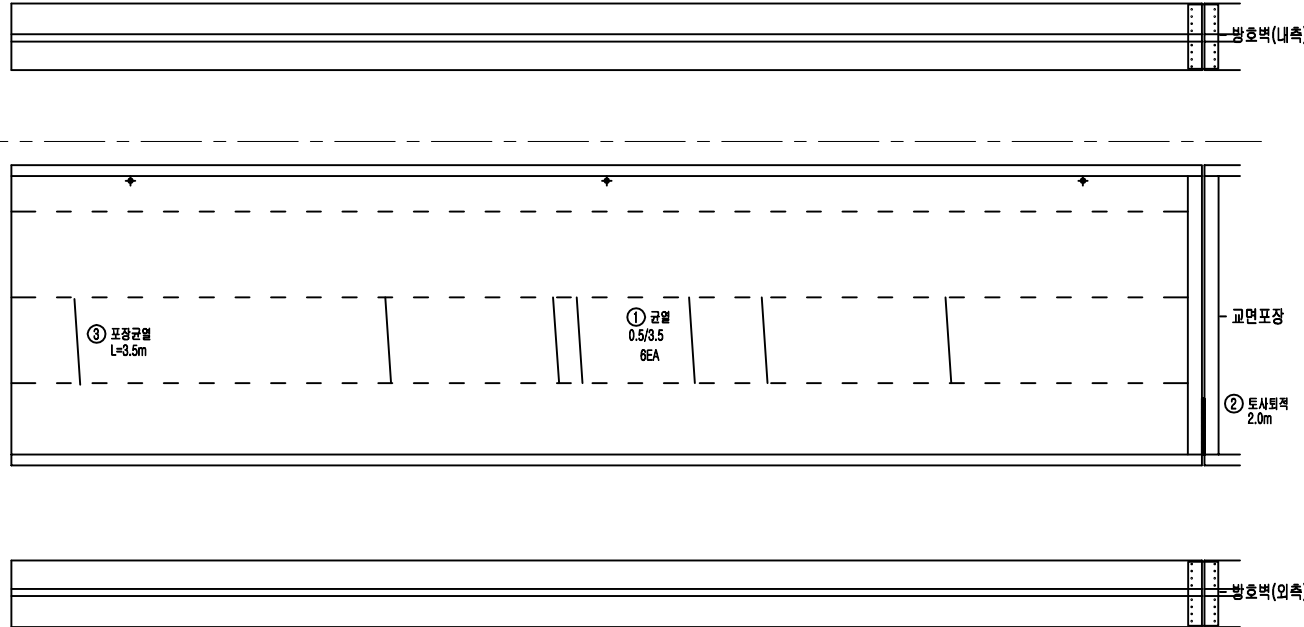
# 교면포장 - S3 외관조사망도

| 교면포장 | | | | | | | | | |
|---|---|---|---|---|---|---|---|---|---|
| 1 | 구 | 포장 | 포장균열 | | 3.5 | | 6 | m | 21.00 |
| 2 | 구 | 신속이음 | 유간토사막적 | | 2.0 | | 1 | m | 2.00 |
| 3 | 신 | 포장 | 포장균열 | | 3.5 | | 1 | m | 3.50 |

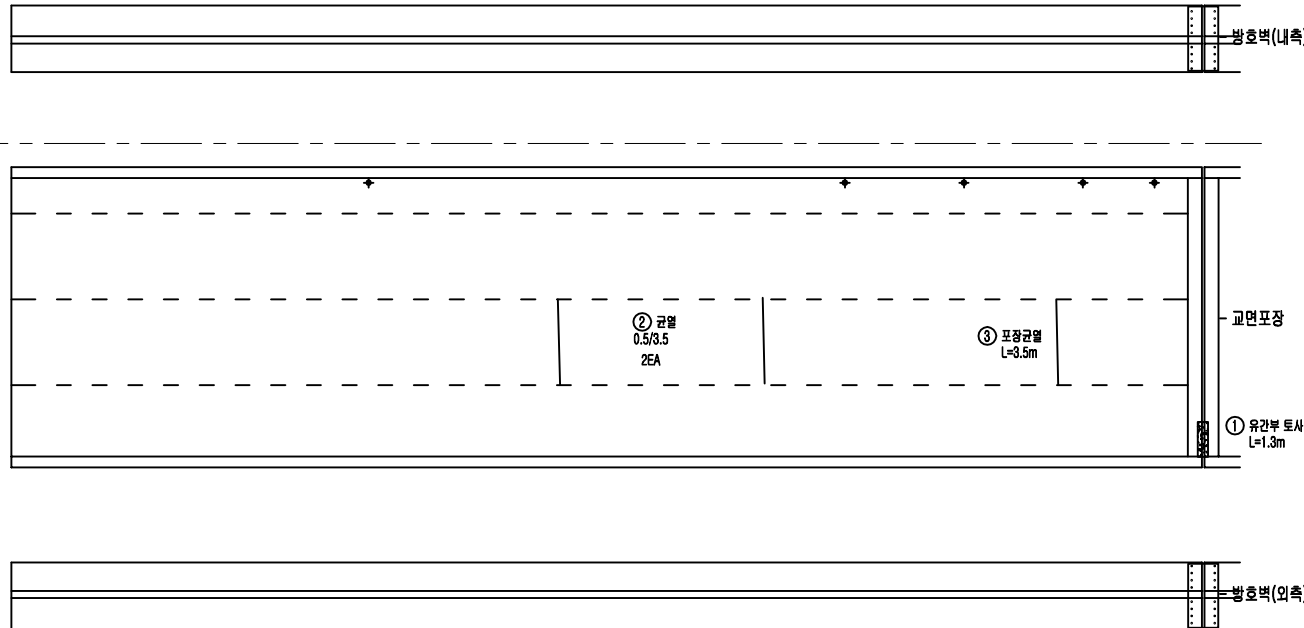
| 교면포장 | | | | | | | | | |
|---|---|---|---|---|---|---|---|---|---|
| 2 | 구 | 포장 | 포장균열 | 3.5 | | | 2 | m | 7.00 |
| 3 | 신 | 포장 | 포장균열 | 3.5 | | | 1 | m | 3.50 |

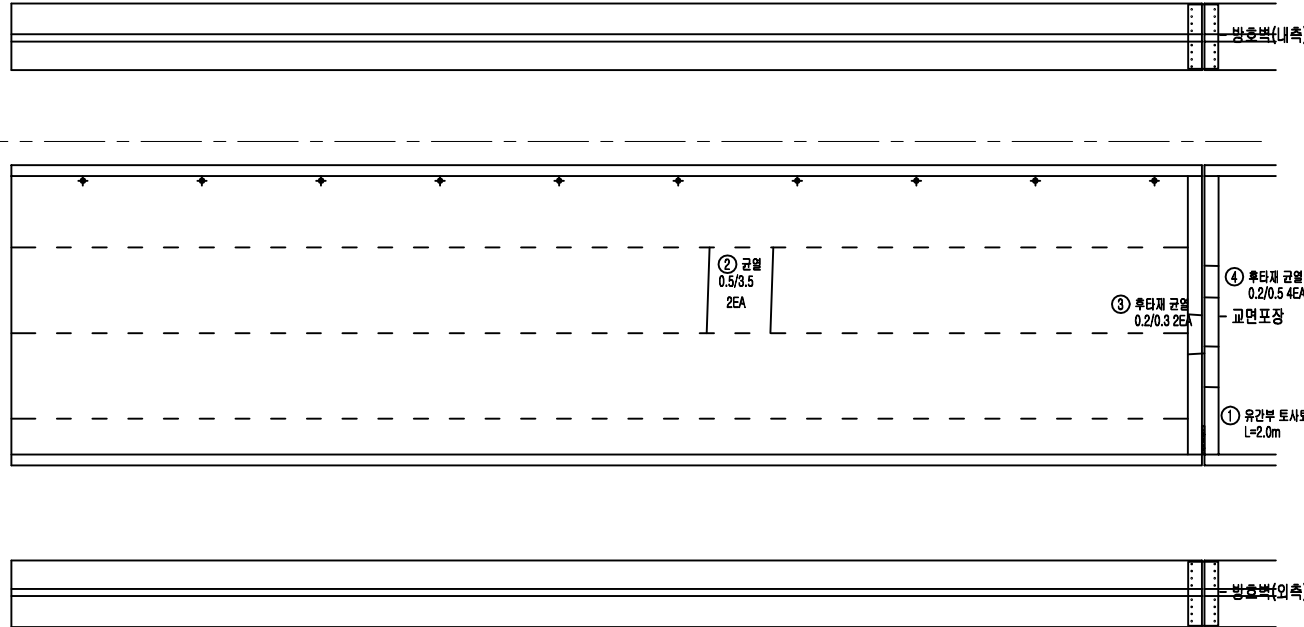
| 교면포장 | | | | | | | | | |
|---|---|---|---|---|---|---|---|---|---|
| 2 | 구 | 포장 | 포장균열 | | 3.5 | | 2 | m | 7.00 |
| 3 | 신 | 신축어음 | 후타재 균열 | 0.2 | 0.3 | | 2 | m | 0.60 |
| 4 | 신 | 신축어음 | 후타재 균열 | 0.2 | 0.5 | | 4 | m | 2.00 |

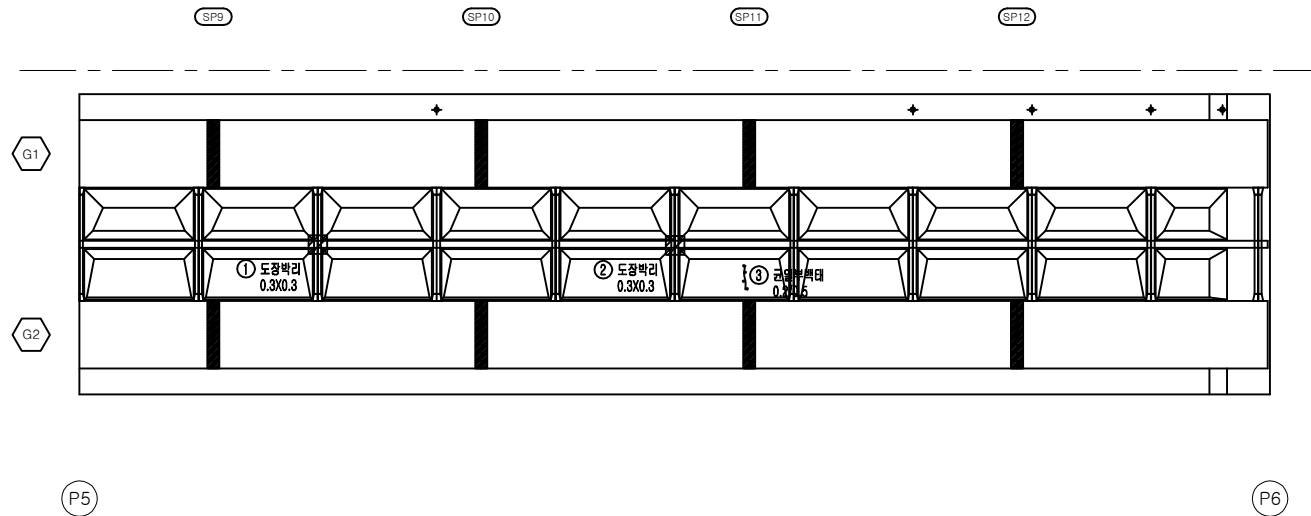
바닥판하면 - S6 외관조사망도

| 바닥판 | | | | | | | | | |
|---|---|---|---|---|---|---|---|---|---|
| 3 | 신 | 바닥판 | 균열부백태 | 0.2 | 0.5 | | 1 | m | 0.50 |

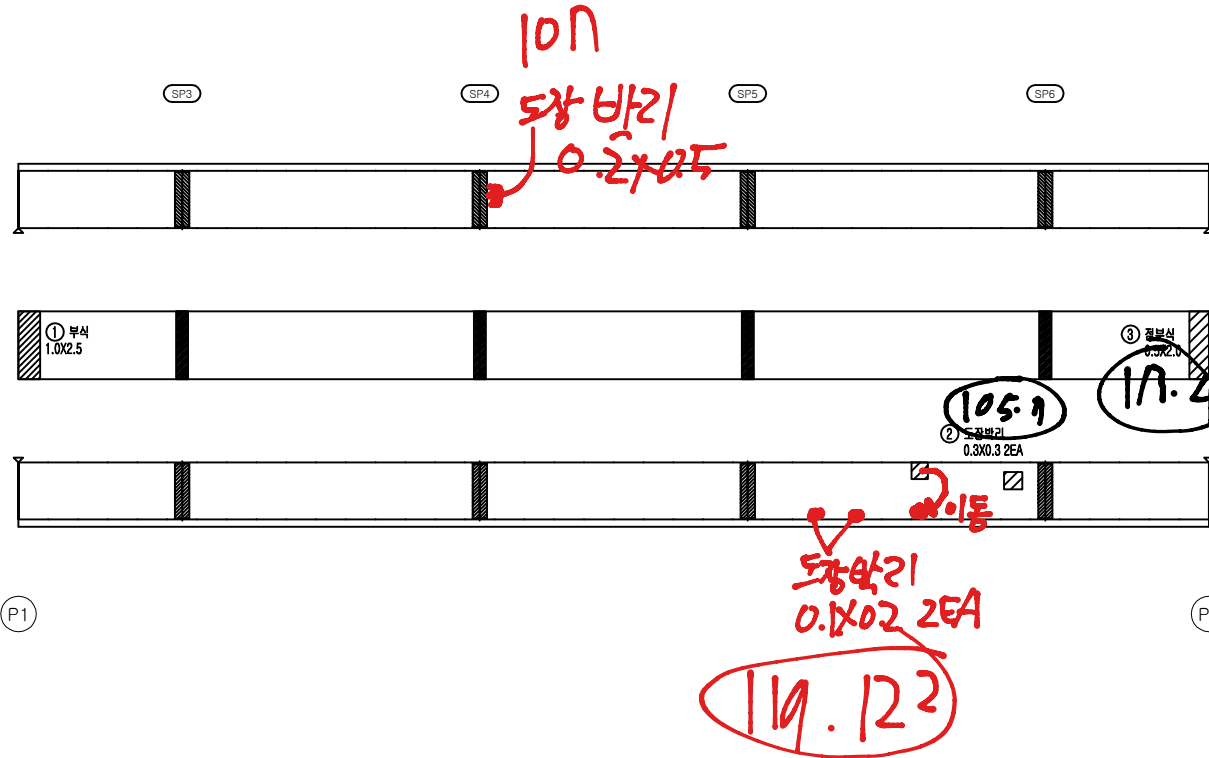
| 거더외부 | | | | | | | | | |
|---|---|---|---|---|---|---|---|---|---|
| S2G2 | | | | | | | | | |

| 거더외부 | | | | | | | | | |
|---|---|---|---|---|---|---|---|---|---|
| 1 | 구 | 하부 | 부식 | 1.0 | 2.5 | 1 | m² | 2.50 | |

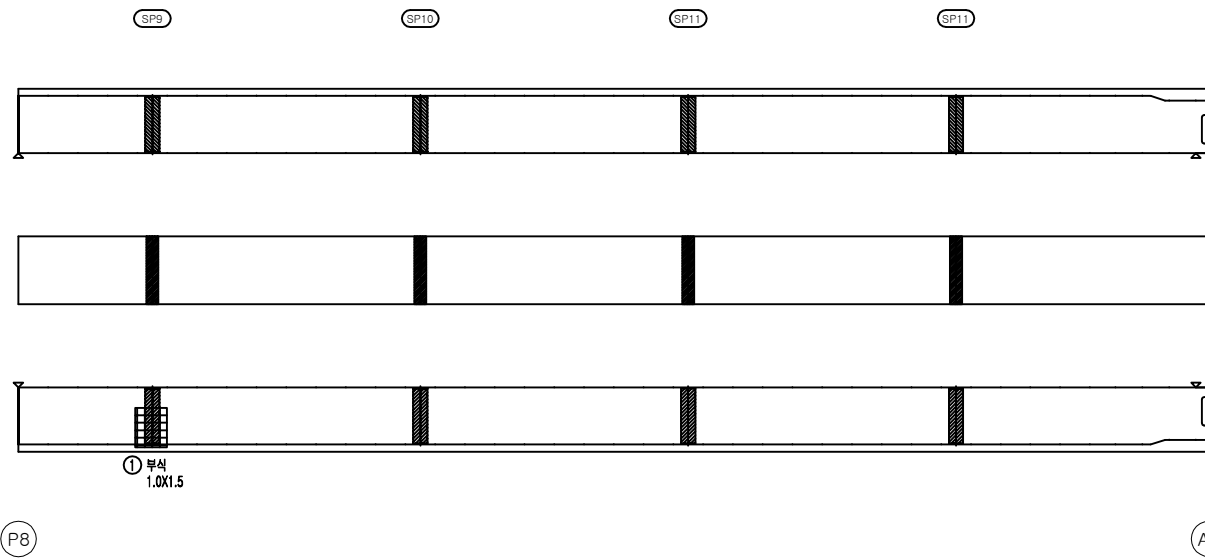
# 거터외부 - S9 - G2 외관조사망도

| 거터외부 | | | | | | | | | |
|---|---|---|---|---|---|---|---|---|---|
| 1 | 신 | 우측 | 부식 | | 1.0 | 1.5 | 1 | m <sup>2</sup> | 1.50 |

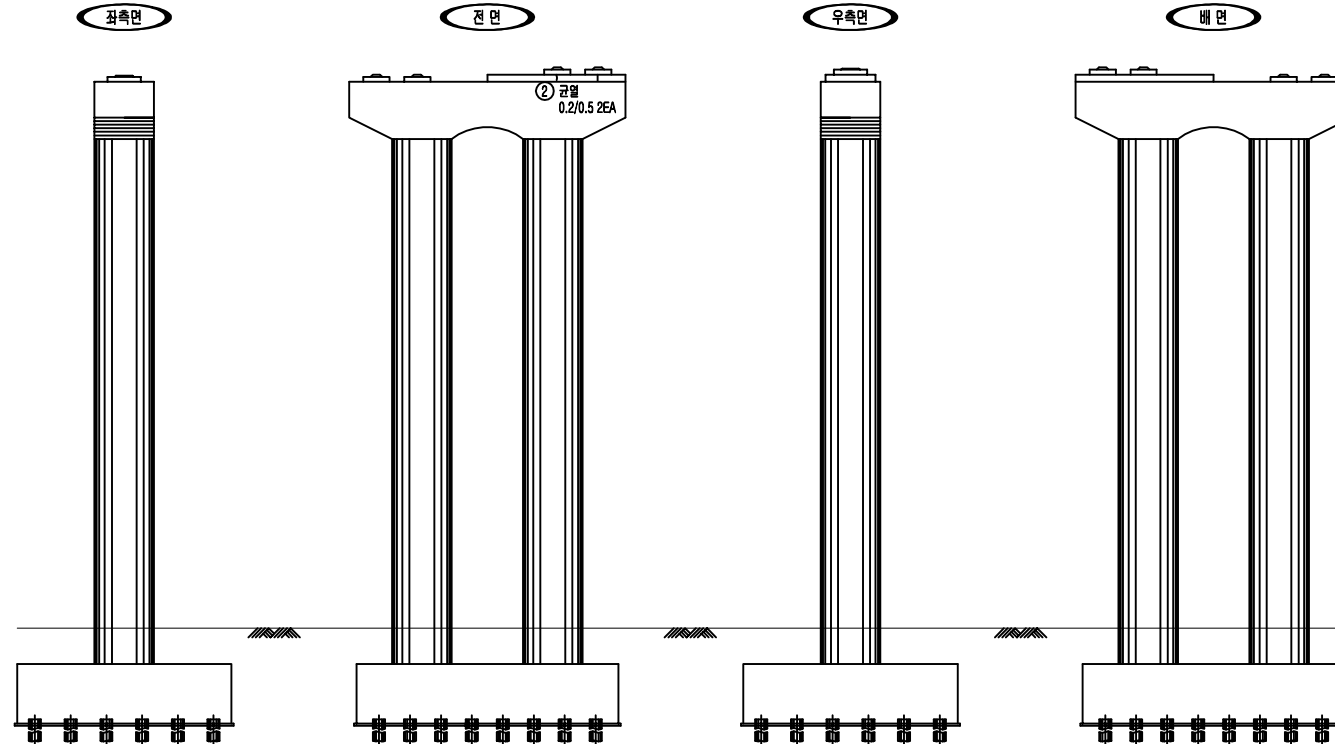
P5

| 번호 | 신/구 | 부재명 | 손상현황 | 손상규모 | | | | | 비고 |
|---|---|---|---|---|---|---|---|---|---|
| 1 | 신 | 교량연경 | 플레이트 부식 | | | | 4 | EA | 4.00 |
| 2 | 신 | 교방 | 균열 | 0.2 | 0.5 | | 2 | m | 1.00 |

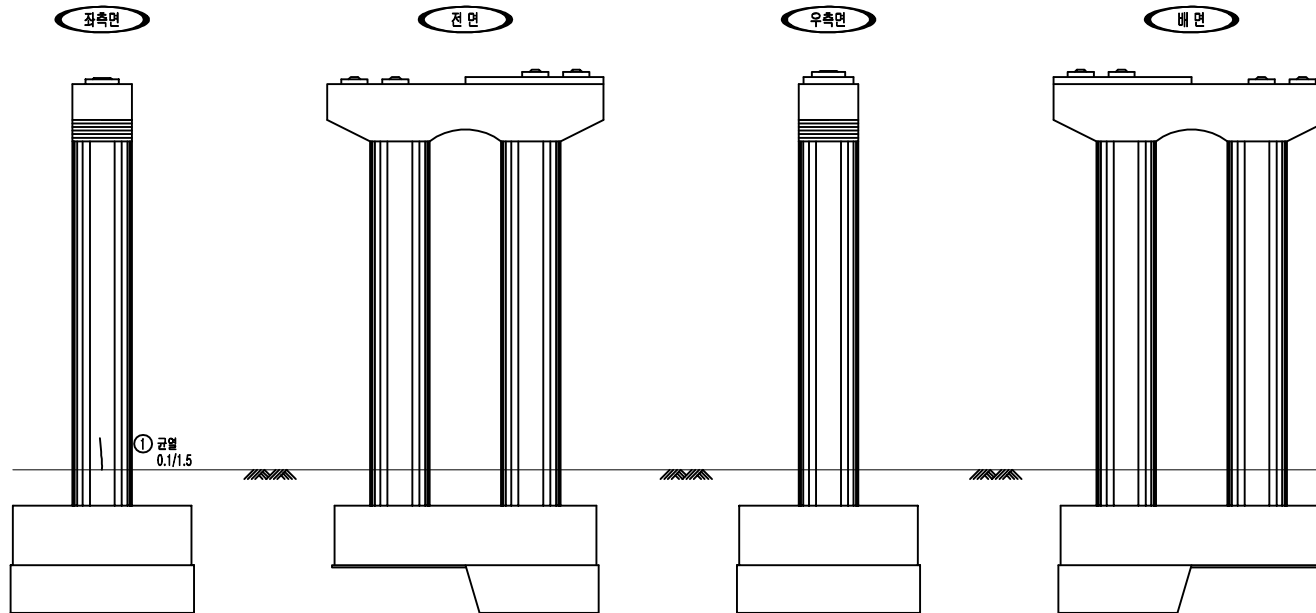
| 교각 | | | | | | | | | |
|---|---|---|---|---|---|---|---|---|---|
| P8 | | | | | | | | | |

| 교각 | | | | | | | | | |
|---|---|---|---|---|---|---|---|---|---|
| 1 | 구 | 계동 | 균열 | 0.1 | 1.5 | | 1 | m | 1.50 |
| 2 | 신 | 교량받침 | 방청콘크리트 균열 | 0.2 | 0.4 | | 1 | m | 0.40 |
| 3 | 신 | 교량받침 | 방청콘크리트 균열 | 0.2 | 0.3 | | 2 | m | 0.60 |
