# 교면포장 - S1 외관조사망도

| 범 | 균열 | 망상균열 | 균열부백대 | 용역명 | 2022년 부산울산고속도로 정기·정밀안전점검용역 | |

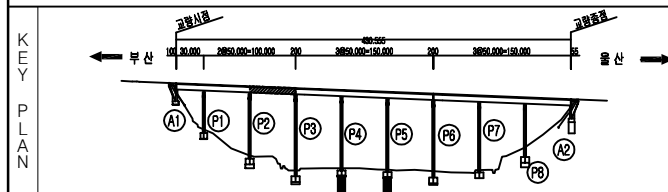
| 교면포장 | | | | | | | | | |
|---|---|---|---|---|---|---|---|---|---|
| S3 | | | | | | | | | |

| 교면포장 | | | | | | | | | |
|---|---|---|---|---|---|---|---|---|---|
| 1 | 구 | 포장 | 포장균열 | | 3.5 | | 6 | m | 21.00 |
| 2 | 구 | 신속이음 | 유간토사막적 | | 2.0 | | 1 | m | 2.00 |
| 3 | 신 | 포장 | 포장균열 | | 3.5 | | 1 | m | 3.50 |

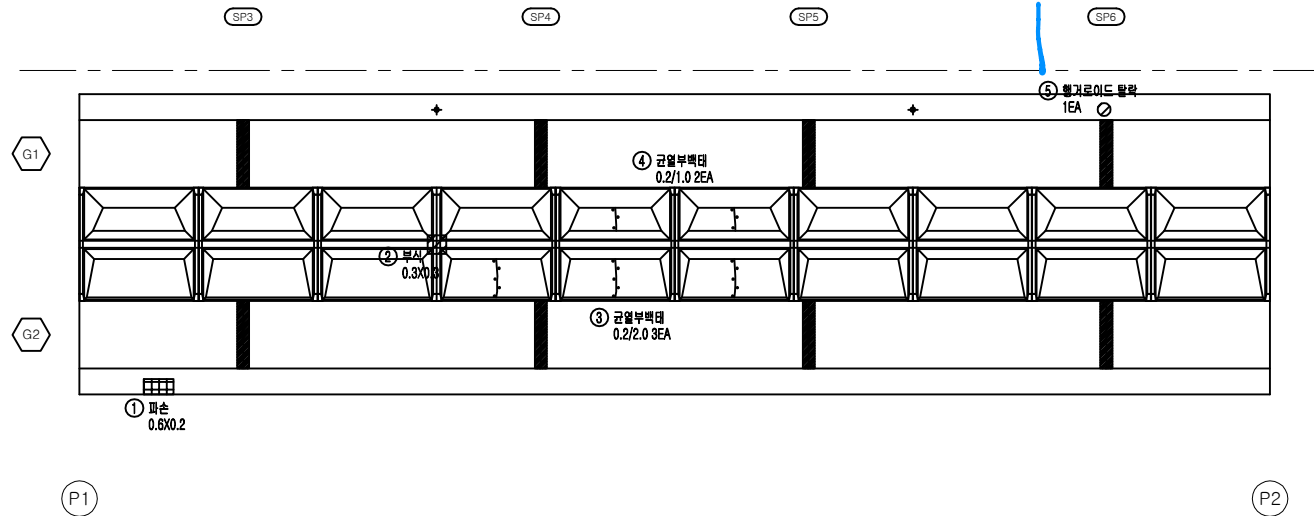
| 바닥판 | | | | | | | | | |
|---|---|---|---|---|---|---|---|---|---|
| S2 | | | | | | | | | |

| 바닥판 | | | | | | | | | |
|---|---|---|---|---|---|---|---|---|---|
| 2 | 신 | 가로보 | 부식 | | 0.3 | 0.3 | 1 | m² | 0.09 |
| 3 | 신 | 바닥판 | 균열부백태 | 0.2 | 2.0 | | 3 | m | 6.00 |
| 4 | 신 | 바닥판 | 균열부백태 | 0.2 | 1.0 | | 2 | m | 2.00 |

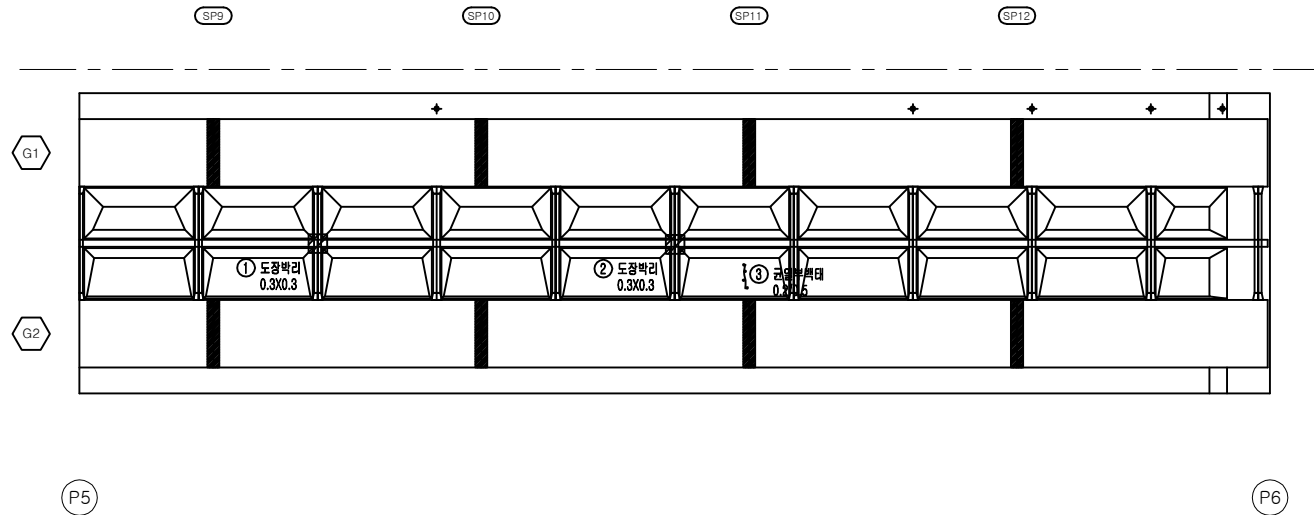
| 바닥판 | | | | | | | | | |
|---|---|---|---|---|---|---|---|---|---|
| S6 | | | | | | | | | |

| 바닥판 | | | | | | | | | |
|---|---|---|---|---|---|---|---|---|---|
| 3 | 신 | 바닥판 | 균열부백태 | 0.2 | 0.5 | | 1 | m | 0.50 |

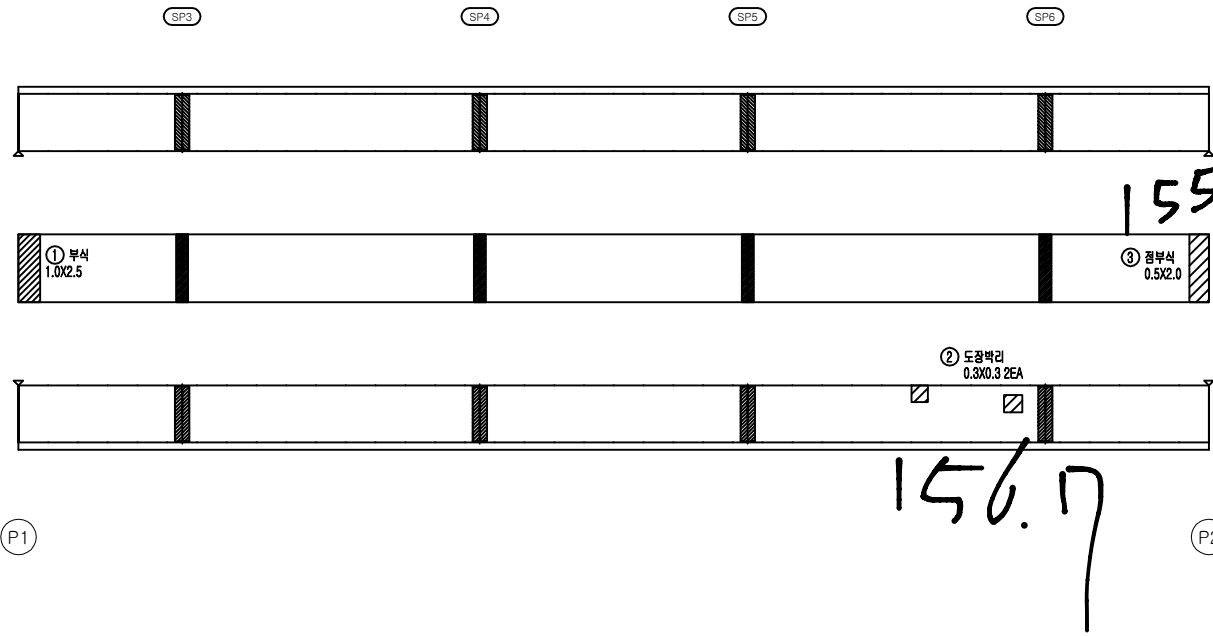
| 거터외부 | | | | | | | | | |
|---|---|---|---|---|---|---|---|---|---|
| S2G2 | | | | | | | | | |

| 거터외부 | | | | | | | | | |
|---|---|---|---|---|---|---|---|---|---|
| 1 | 구 | 하부 | 부식 | 1.0 | 2.5 | 1 | m² | 2.50 | |

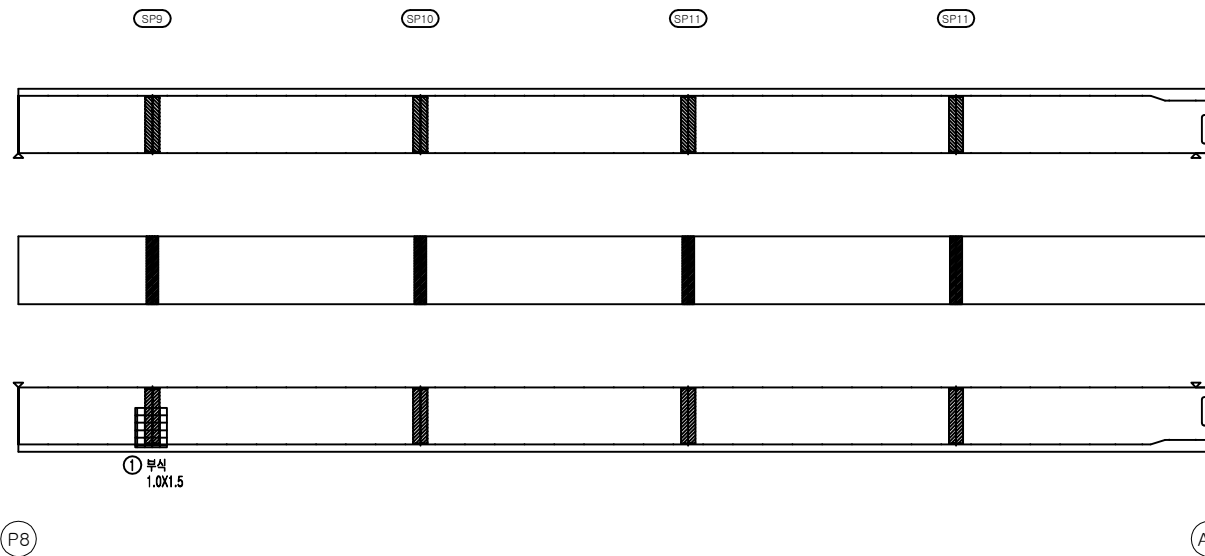
| 거터외부 | | | | | | | | | |
|---|---|---|---|---|---|---|---|---|---|
| S9G2 | | | | | | | | | |

| 거터외부 | | | | | | | | | |
|---|---|---|---|---|---|---|---|---|---|
| 1 | 신 | 우측 | 부식 | | 1.0 | 1.5 | 1 | m <sup>2</sup> | 1.50 |
