# 교면포장 - S1 외관조사망도

| 범 | 균열 | 망상균열 | 균열부백대 | 용역명 | 2022년 부산울산고속도로 정기·정밀안전점검용역 | |
| | 변형 | 볼트결함 | 부식 | 시설물명 | 고래진1교(울산) | |

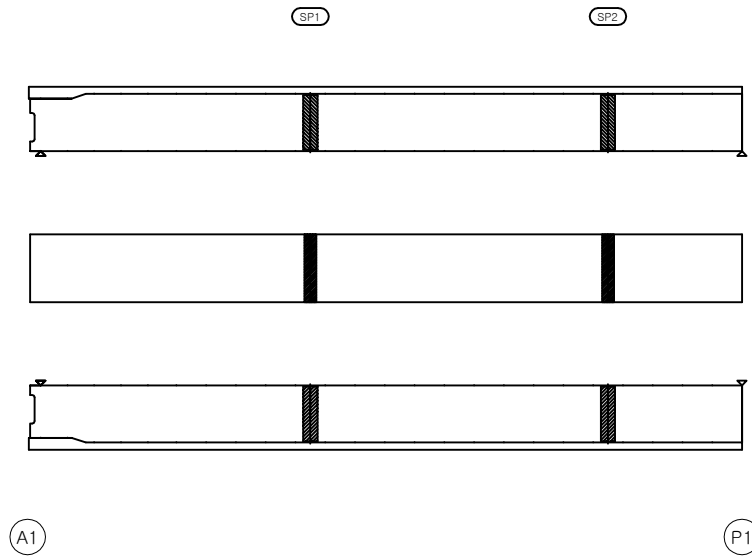
# 거터외부 - S1 - G1 외관조사망도

| 거터외부 | | | | | | | | | |
|---|---|---|---|---|---|---|---|---|---|
| 1 | 신 | 외부 | 부식 | | 0.5 | 2.0 | 1 | m <sup>2</sup> | 1.00 |

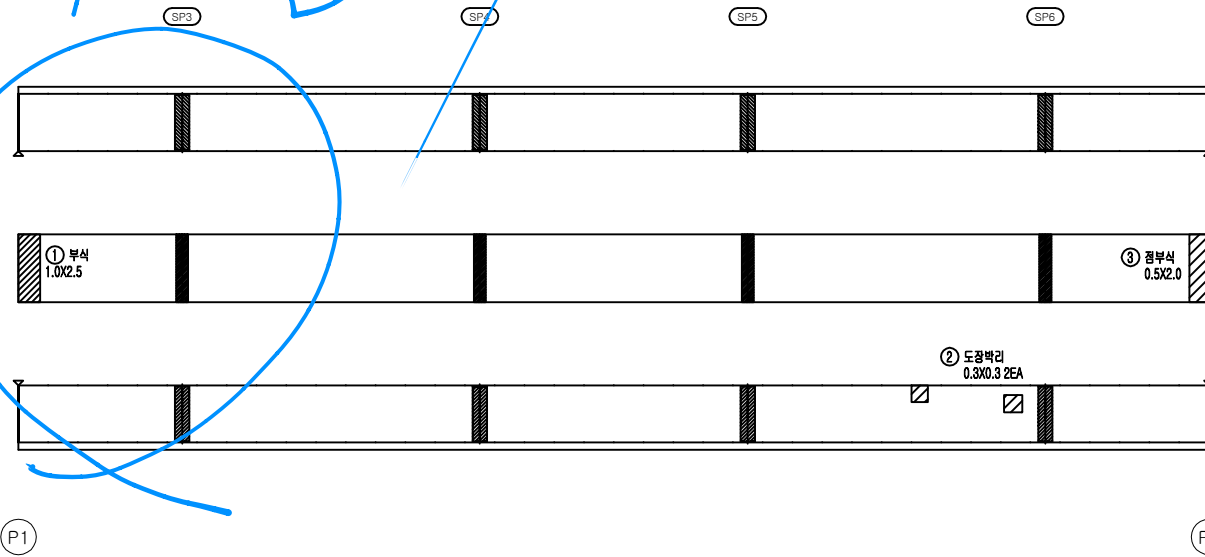
# 거터외부 - S2 - G2 외관조사망도

| 거터외부 | | | | | | | | | |
|---|---|---|---|---|---|---|---|---|---|
| 1 | 구 | 하부 | 부식 | 1.0 | 2.5 | 1 | m² | | 2.50 |

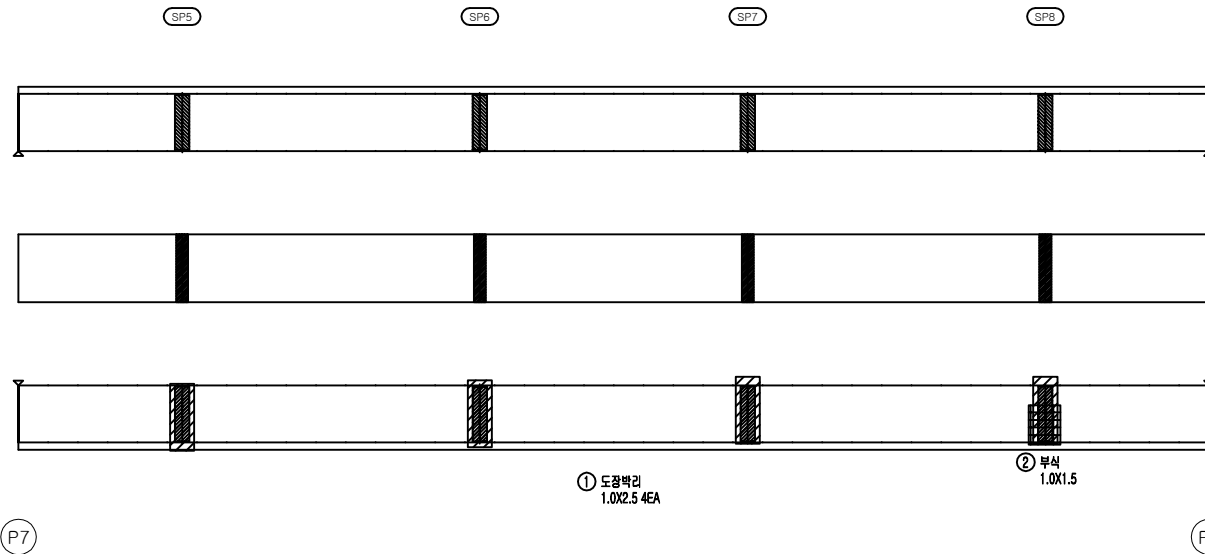
# 거터외부 - S8 - G2 외관조사망도

| 거터외부 | | | | | | | | | |
|---|---|---|---|---|---|---|---|---|---|
| 2 | 신 | 우측 | 부식 | | 1.0 | 1.5 | 1 | m <sup>2</sup> | 1.50 |

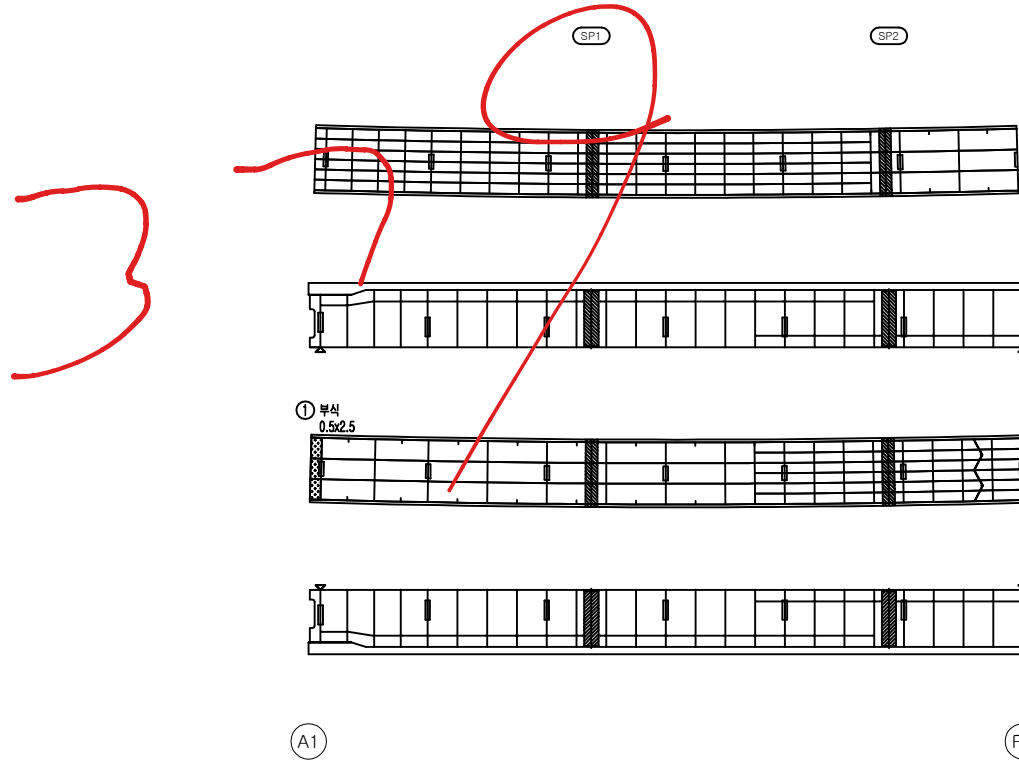
| 거더내부 | | | | | | | | | | |
|---|---|---|---|---|---|---|---|---|---|---|
| S1G2 | | | | | | | | | | |

| 거더내부 | | | | | | | | | | |
|---|---|---|---|---|---|---|---|---|---|---|
| 1 | 구 | 허브 | 부식 | | 0.5 | 2.5 | 1 | ㎡ | 1.25 | |

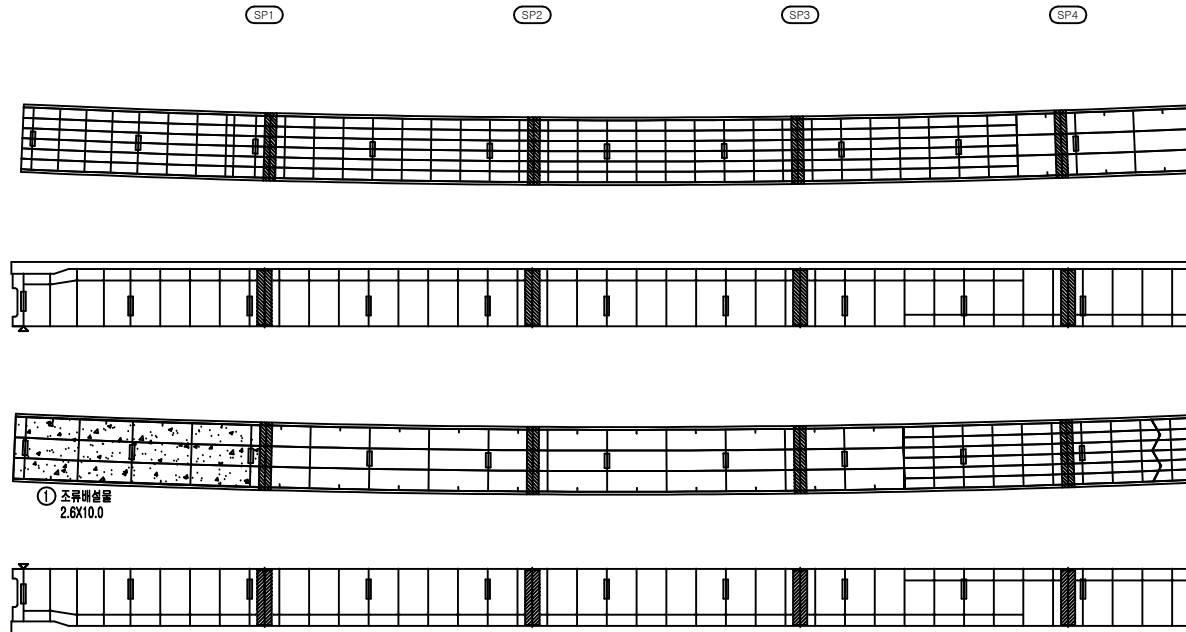
① 조류배설물  
2.6X10.0

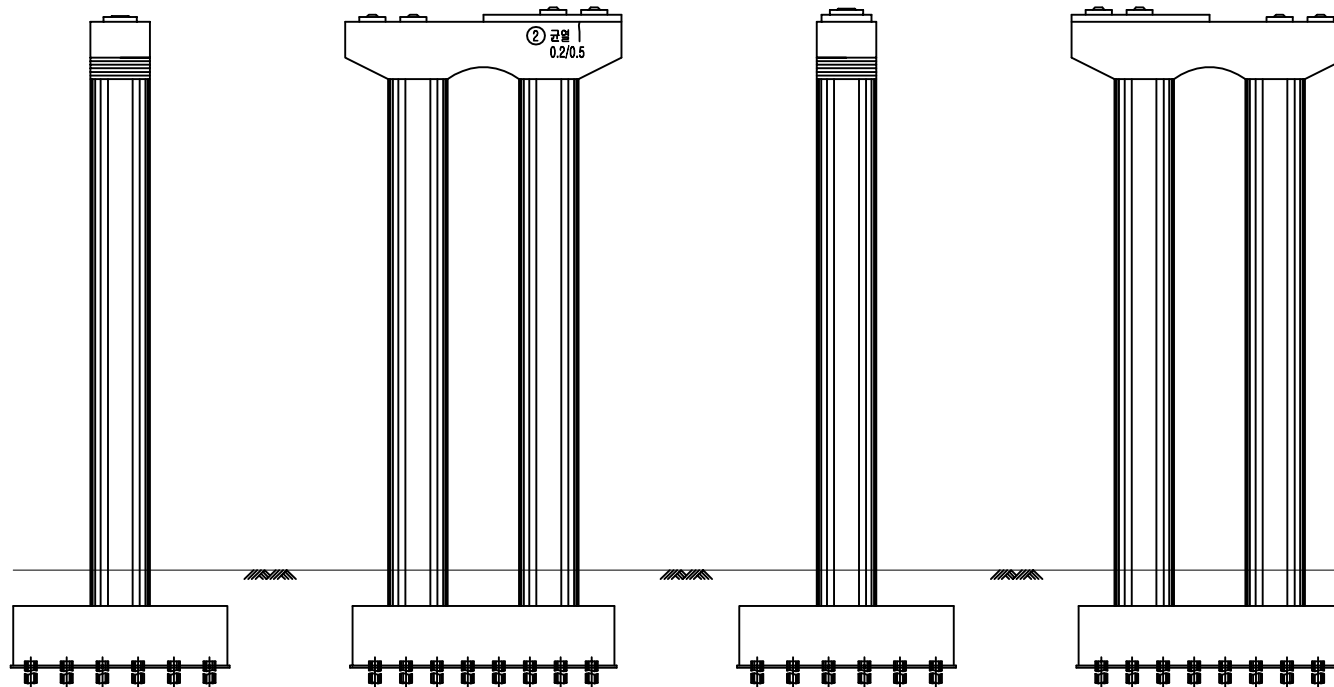
| 교각 | | | | | | | | | |
|---|---|---|---|---|---|---|---|---|---|
| P4 | | | | | | | | | |

| 교각 | | | | | | | | | |
|---|---|---|---|---|---|---|---|---|---|
| 1 | 신 | 교량연경 | 플레이트 부식 | | | | 4 | EA | 4.00 |
| 2 | 신 | 교방 | 균열 | 0.2 | 0.5 | | 1 | m | 0.50 |
