| 면 | 곡선 | 양상곡선 | 곡선부속 | 공 의 영 | | | 2022년 부산울산고속도로 정기·정밀안전점검용역 | |
| | 연명 | 불트결함 | 부식 | 시설종류 | | | 고 래 진 1 교 (울 산) | |

# 교면포장 - S4 외관조사망도

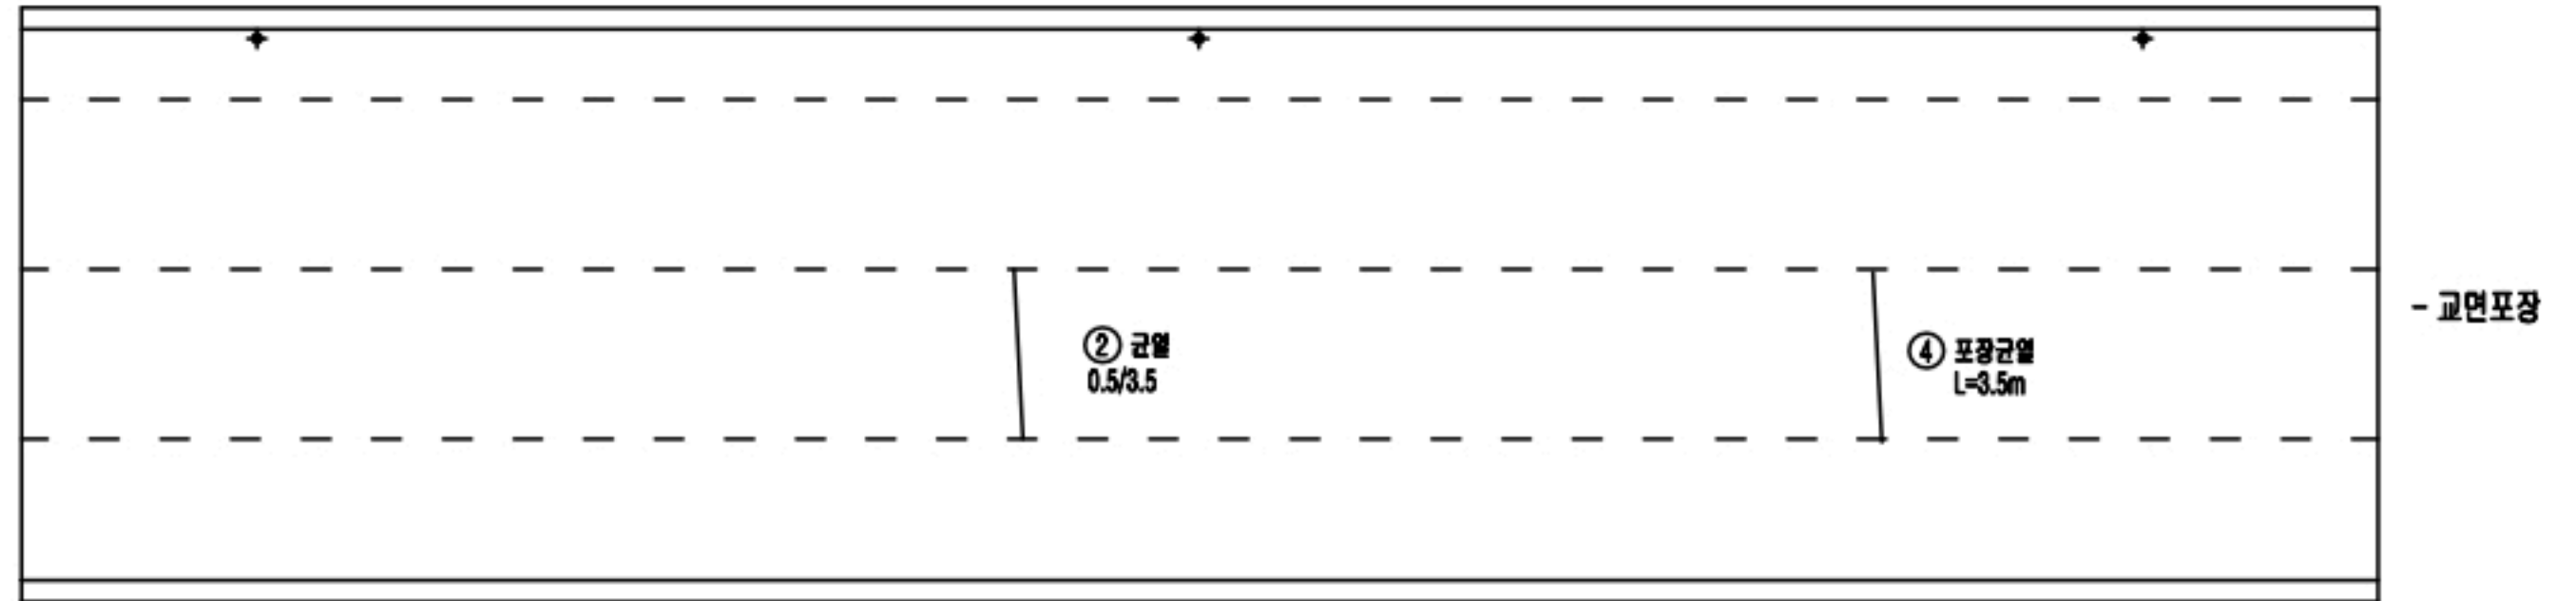
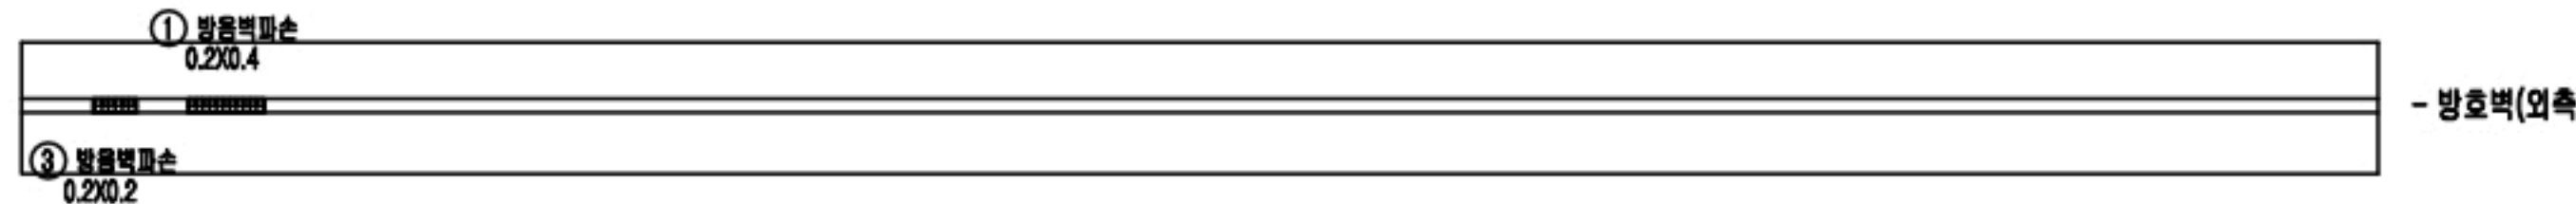
# 교면포장 - S5 외관조사망도

| 교면포장 | | | | | | | | | |
|---|---|---|---|---|---|---|---|---|---|
| 1 | 구 | 방호벽 | 방음벽파손 | | 0.2 | 0.4 | 1 | m | 0.08 |
| 2 | 구 | 포장 | 포장균열 | | 3.5 | | 1 | m | 3.50 |
| 3 | 구 | 방호벽 | 방음벽파손 | | 0.2 | 0.0 | 1 | m | 0.00 |
| 4 | 신 | 포장 | 포장균열 | | 3.5 | | 1 | m | 3.50 |

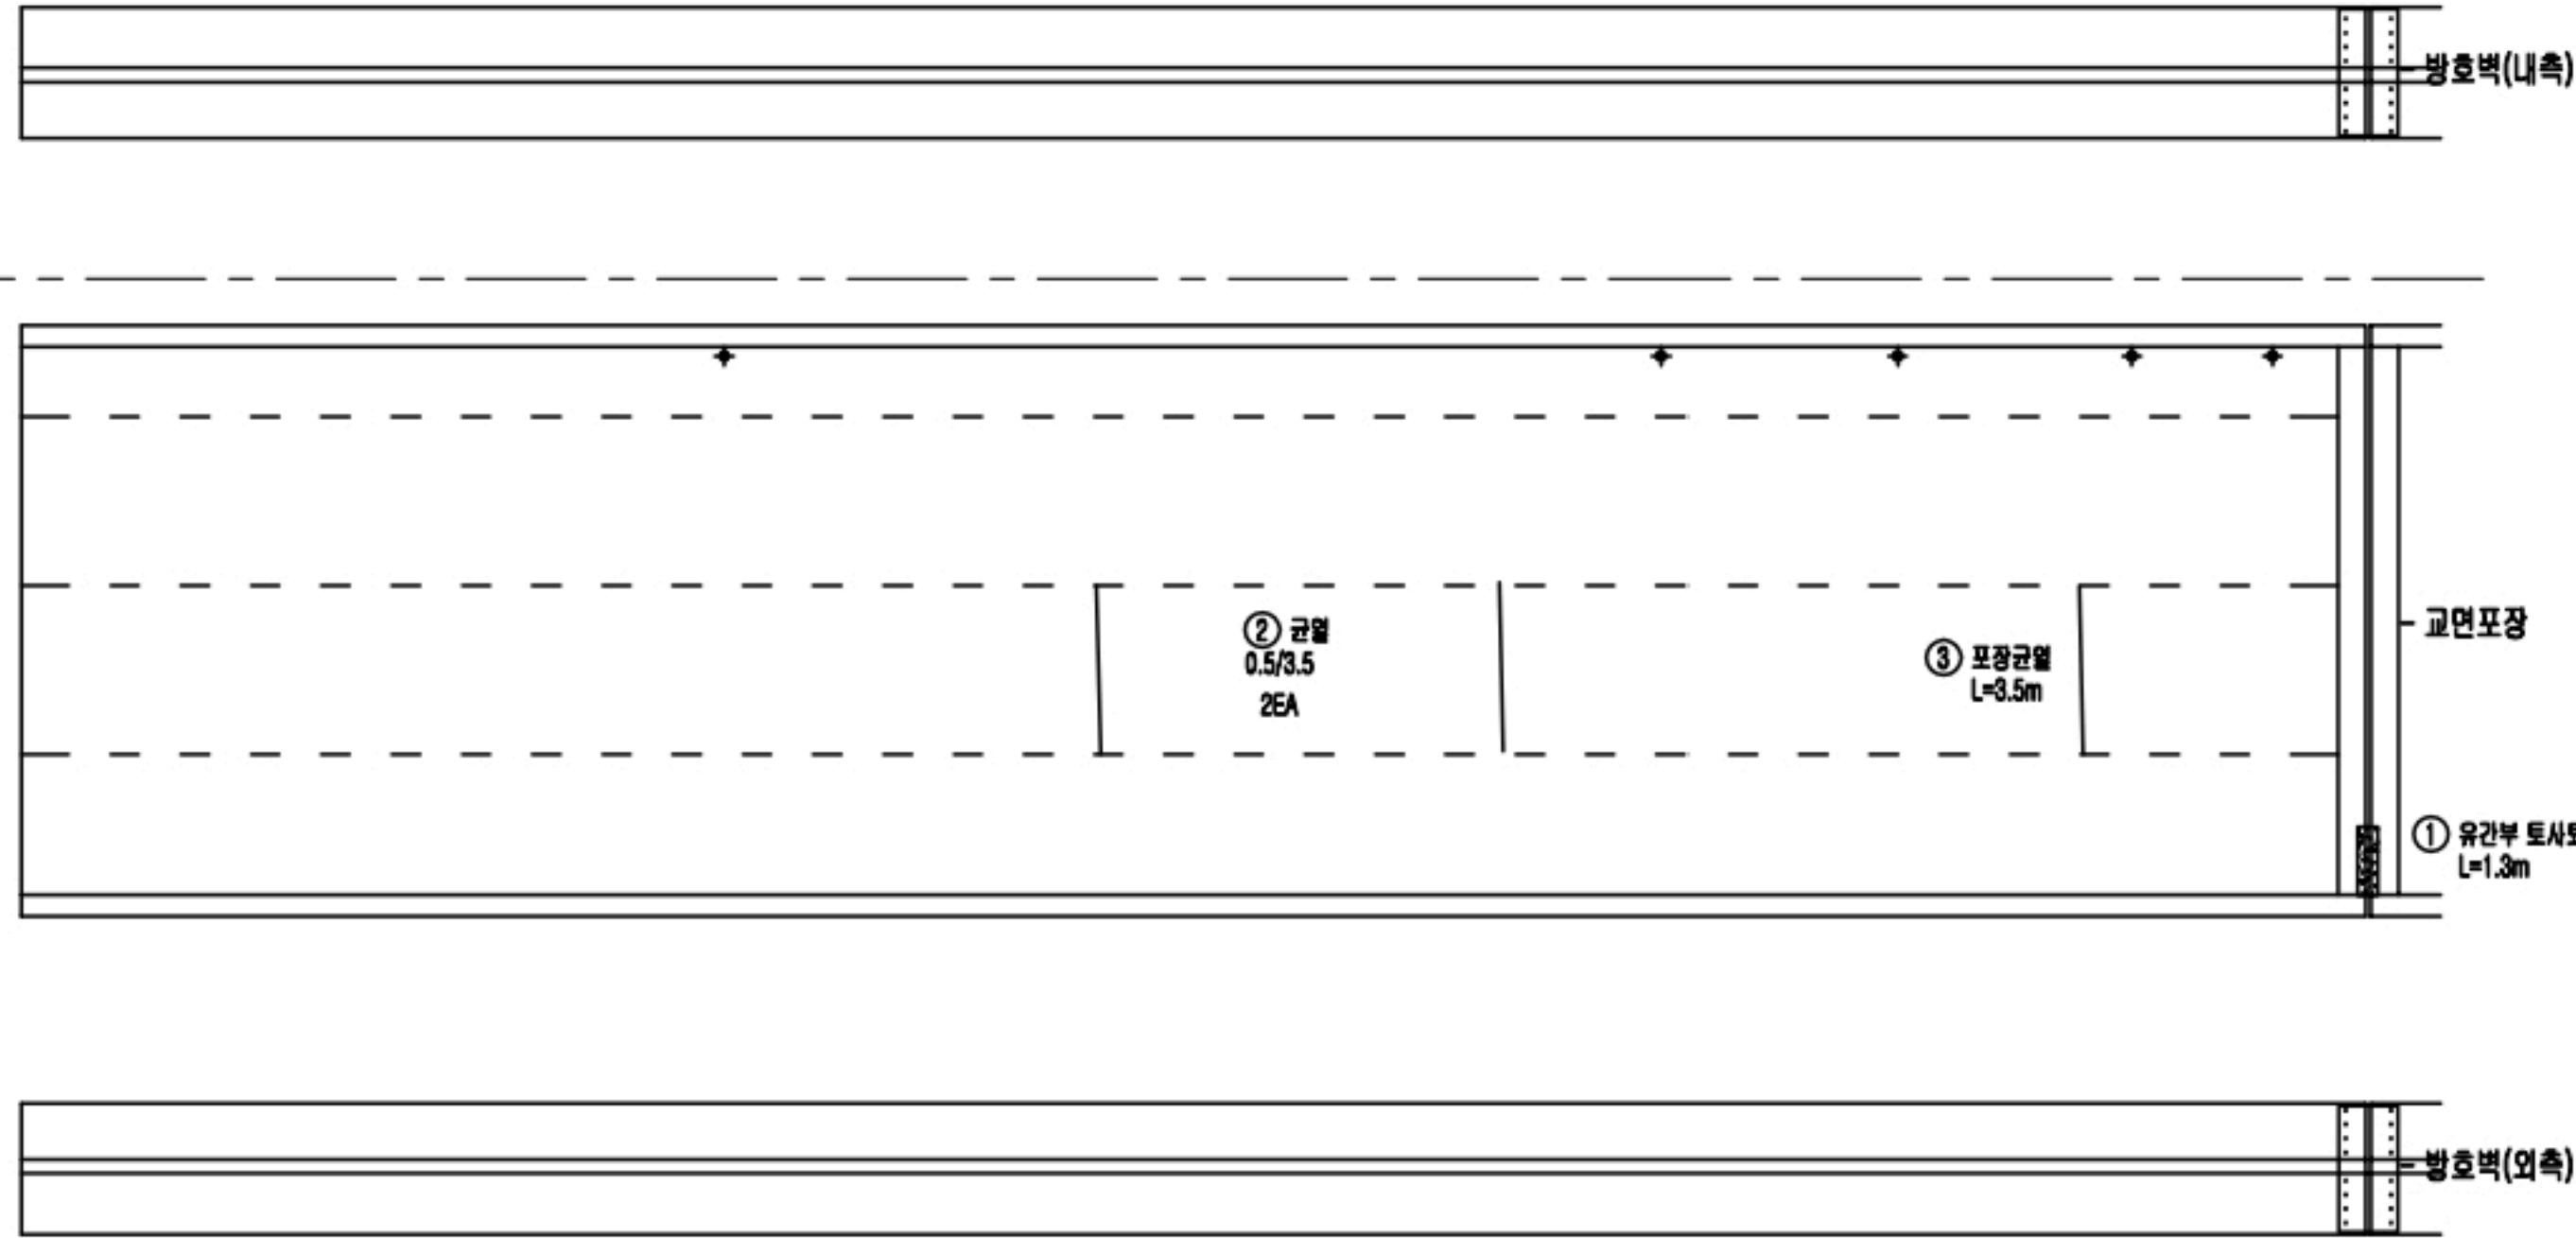
# 교면포장 - S6 외관조사망도

| 교면포장 | | | | | | | | | |
|---|---|---|---|---|---|---|---|---|---|
| 1 | 구 | 산책로 | 유간부 토사퇴적 | | 1.3 | | 1 | m | 1.30 |
| 2 | 구 | 포장 | 포장균열 | | 3.5 | | 2 | m | 7.00 |
| 3 | 신 | 포장 | 포장균열 | | 3.5 | | 1 | m | 3.50 |

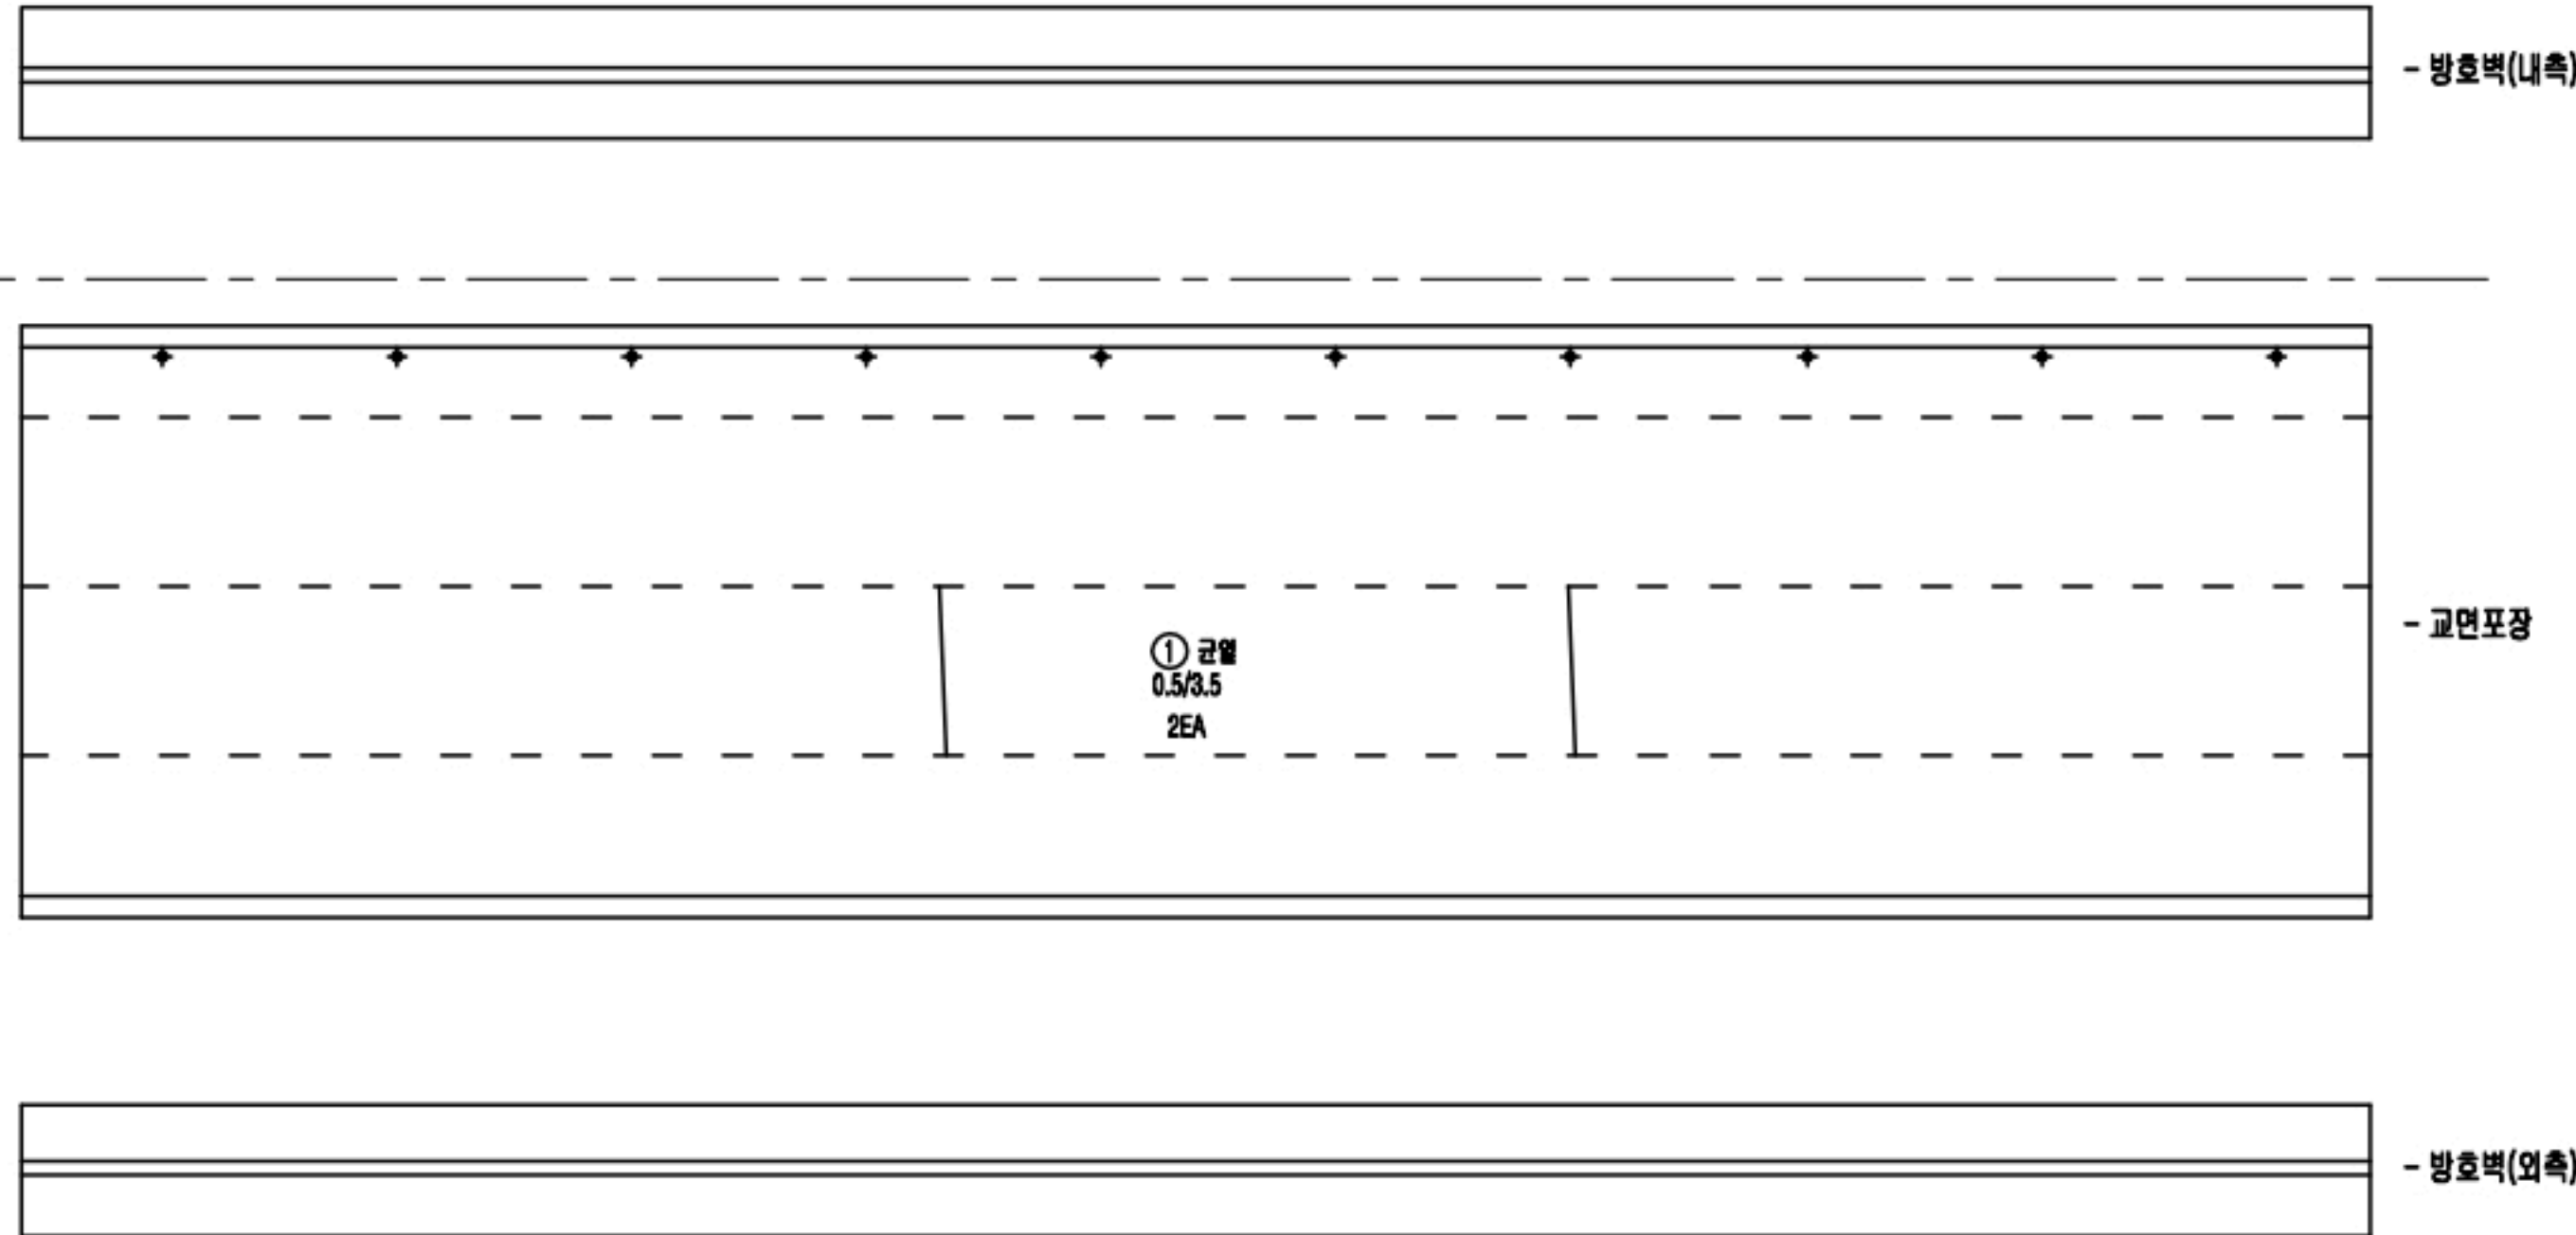
# 교면포장 - S8 외관조사망도

| 교면포장 | | | | | | | | | |
|---|---|---|---|---|---|---|---|---|---|
| 1 | 구 | 포장 | 포장균열 | | 3.5 | | 2 | m | 7.00 |

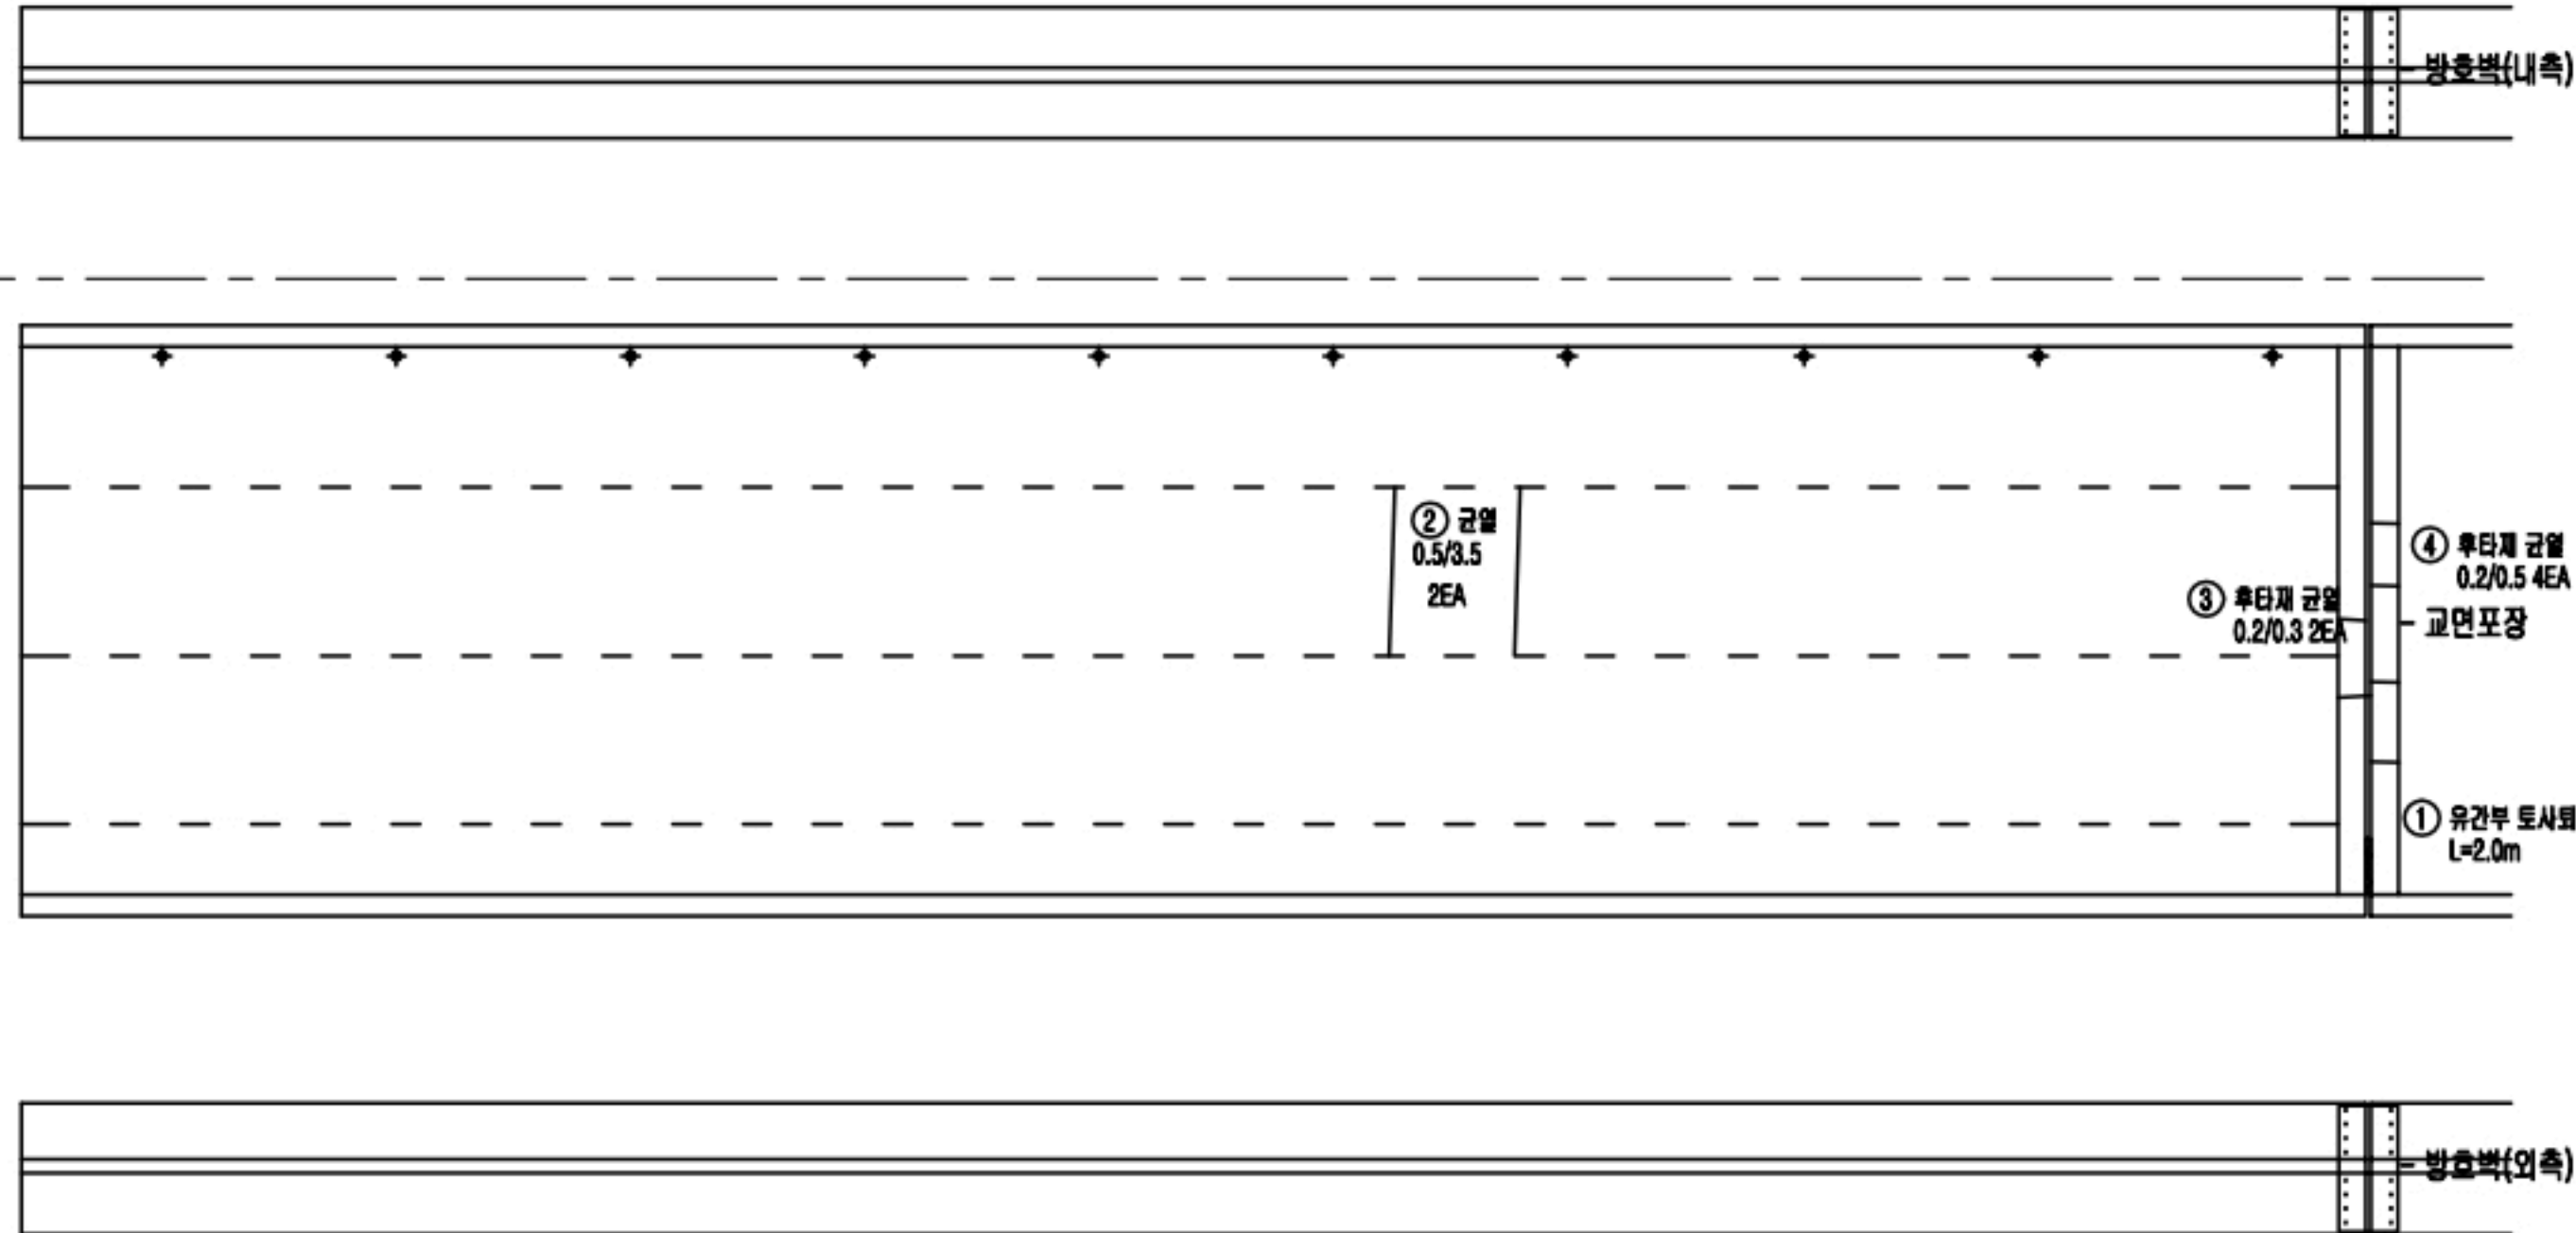
# 교면포장 - S9 외관조사망도

| 교면포장 | | | | | | | | | |
|---|---|---|---|---|---|---|---|---|---|
| 1 | 구 | 신축여음 | 유관 토사퇴적 | | 2.0 | | 1 | m | 2.00 |
| 2 | 구 | 포장 | 포장균열 | | 3.5 | | 2 | m | 7.00 |
| 3 | 신 | 신축여음 | 후타재 균열 | 0.2 | 0.3 | | 2 | m | 0.60 |
| 4 | 신 | 신축여음 | 후타재 균열 | 0.2 | 0.5 | | 4 | m | 2.00 |

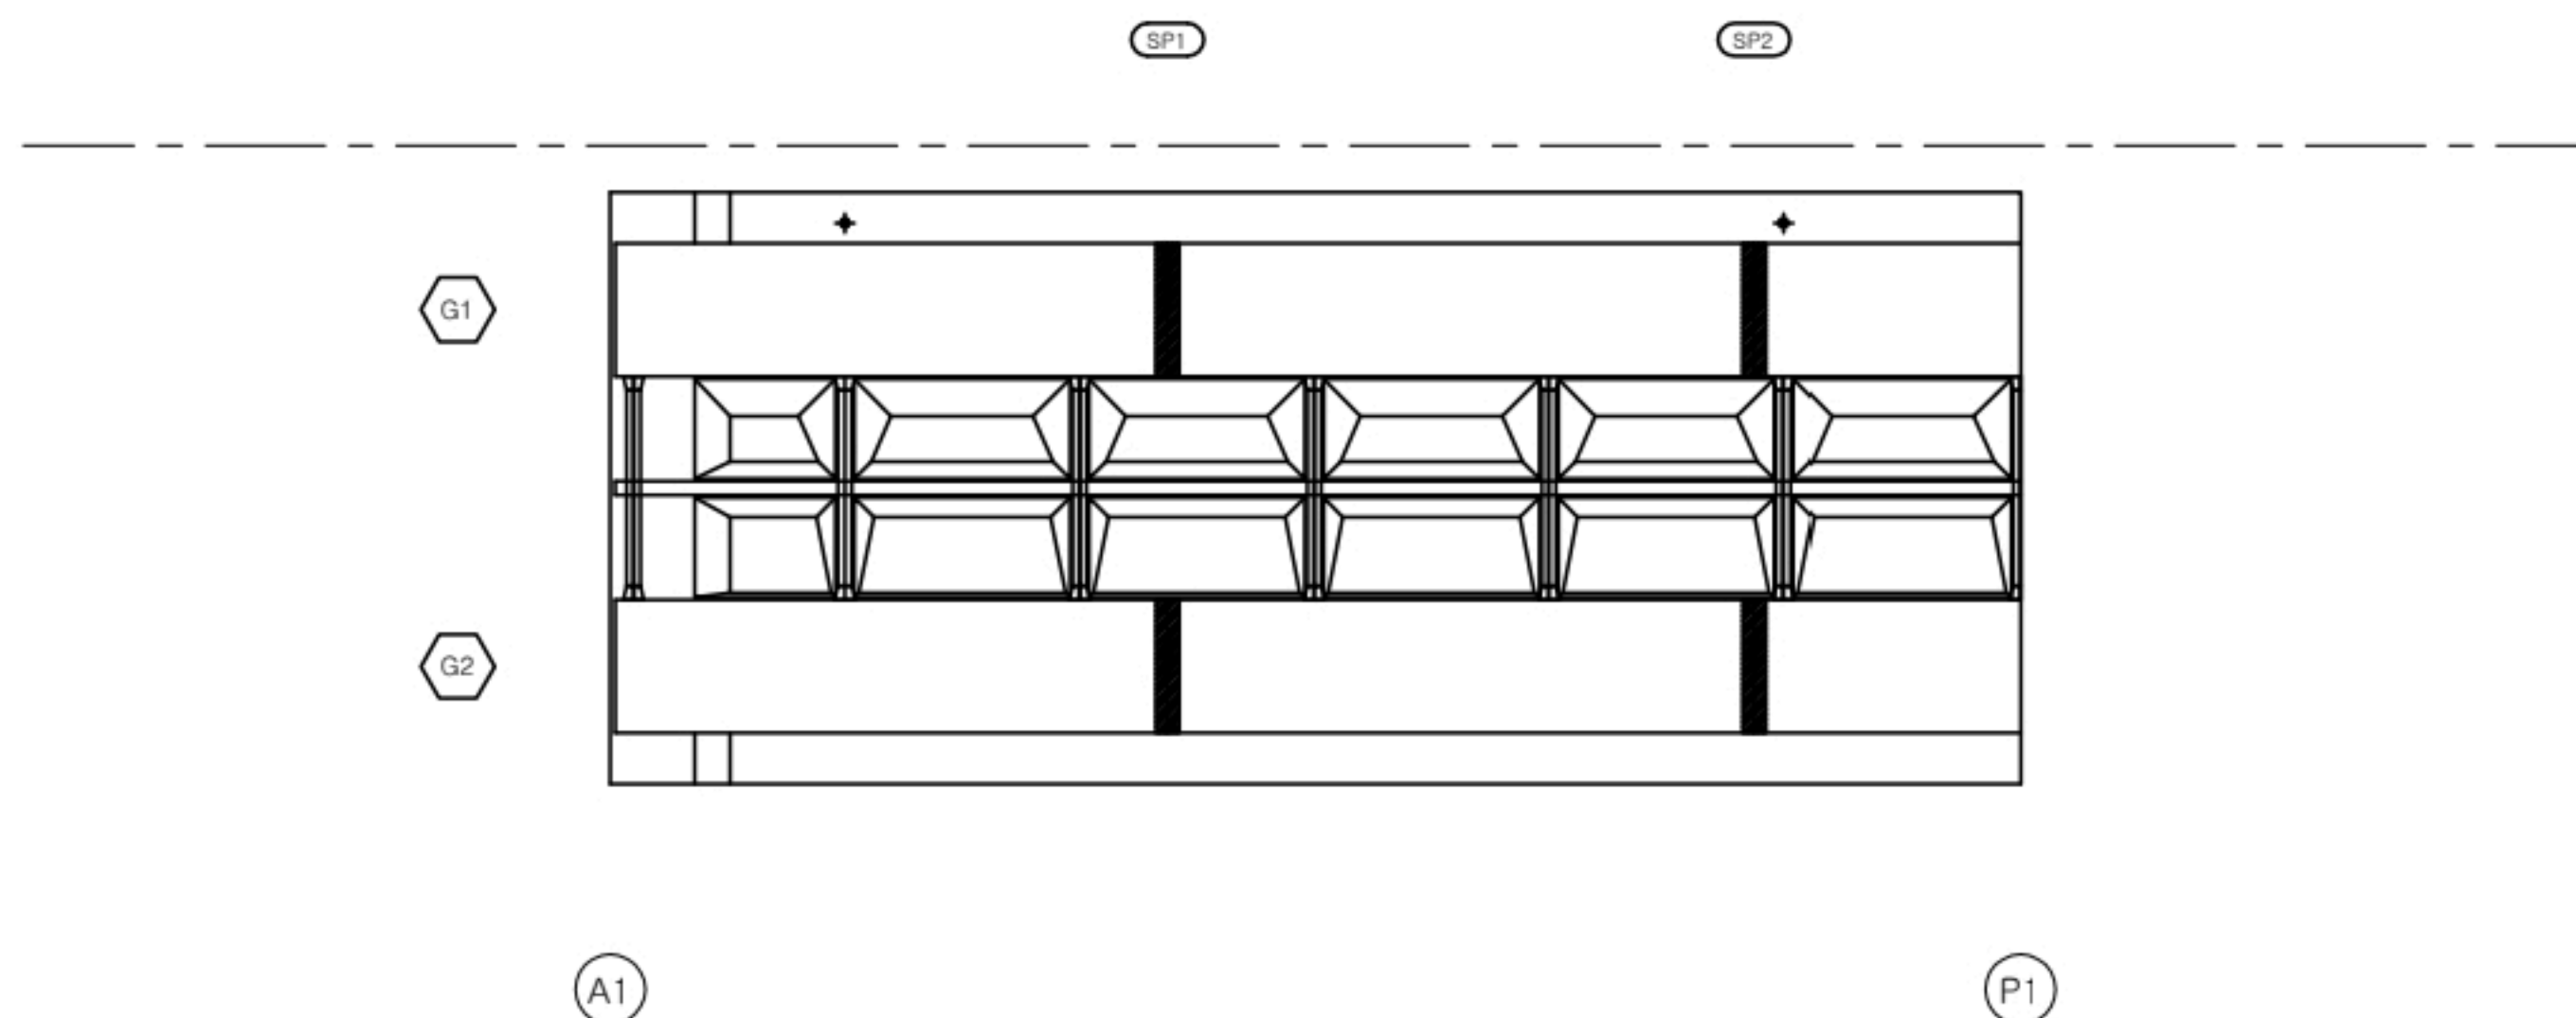
# 바닥판하면 - S2 외관조사망도

| 번호 | 신/구 | 부재명 | 손상현황 | 손상규모 | | | | | | 비고 |
|---|---|---|---|---|---|---|---|---|---|---|
| 1 | 신 | 배닥판 | 파손 | | 0.8 | 0.2 | 1 | ㎡ | 0.12 | |
| 2 | 신 | 가로보 | 부식 | | 0.3 | 0.3 | 1 | ㎡ | 0.09 | |
| 3 | 신 | 배닥판 | 균열부백태 | 0.2 | 2.0 | | 3 | m | 6.00 | |
| 4 | 신 | 배닥판 | 균열부백태 | 0.2 | 1.0 | | 2 | m | 2.00 | |
| 5 | 신 | 배수시설 | 경계로아드 탈락 | | | | 1 | EA | 1.00 | |

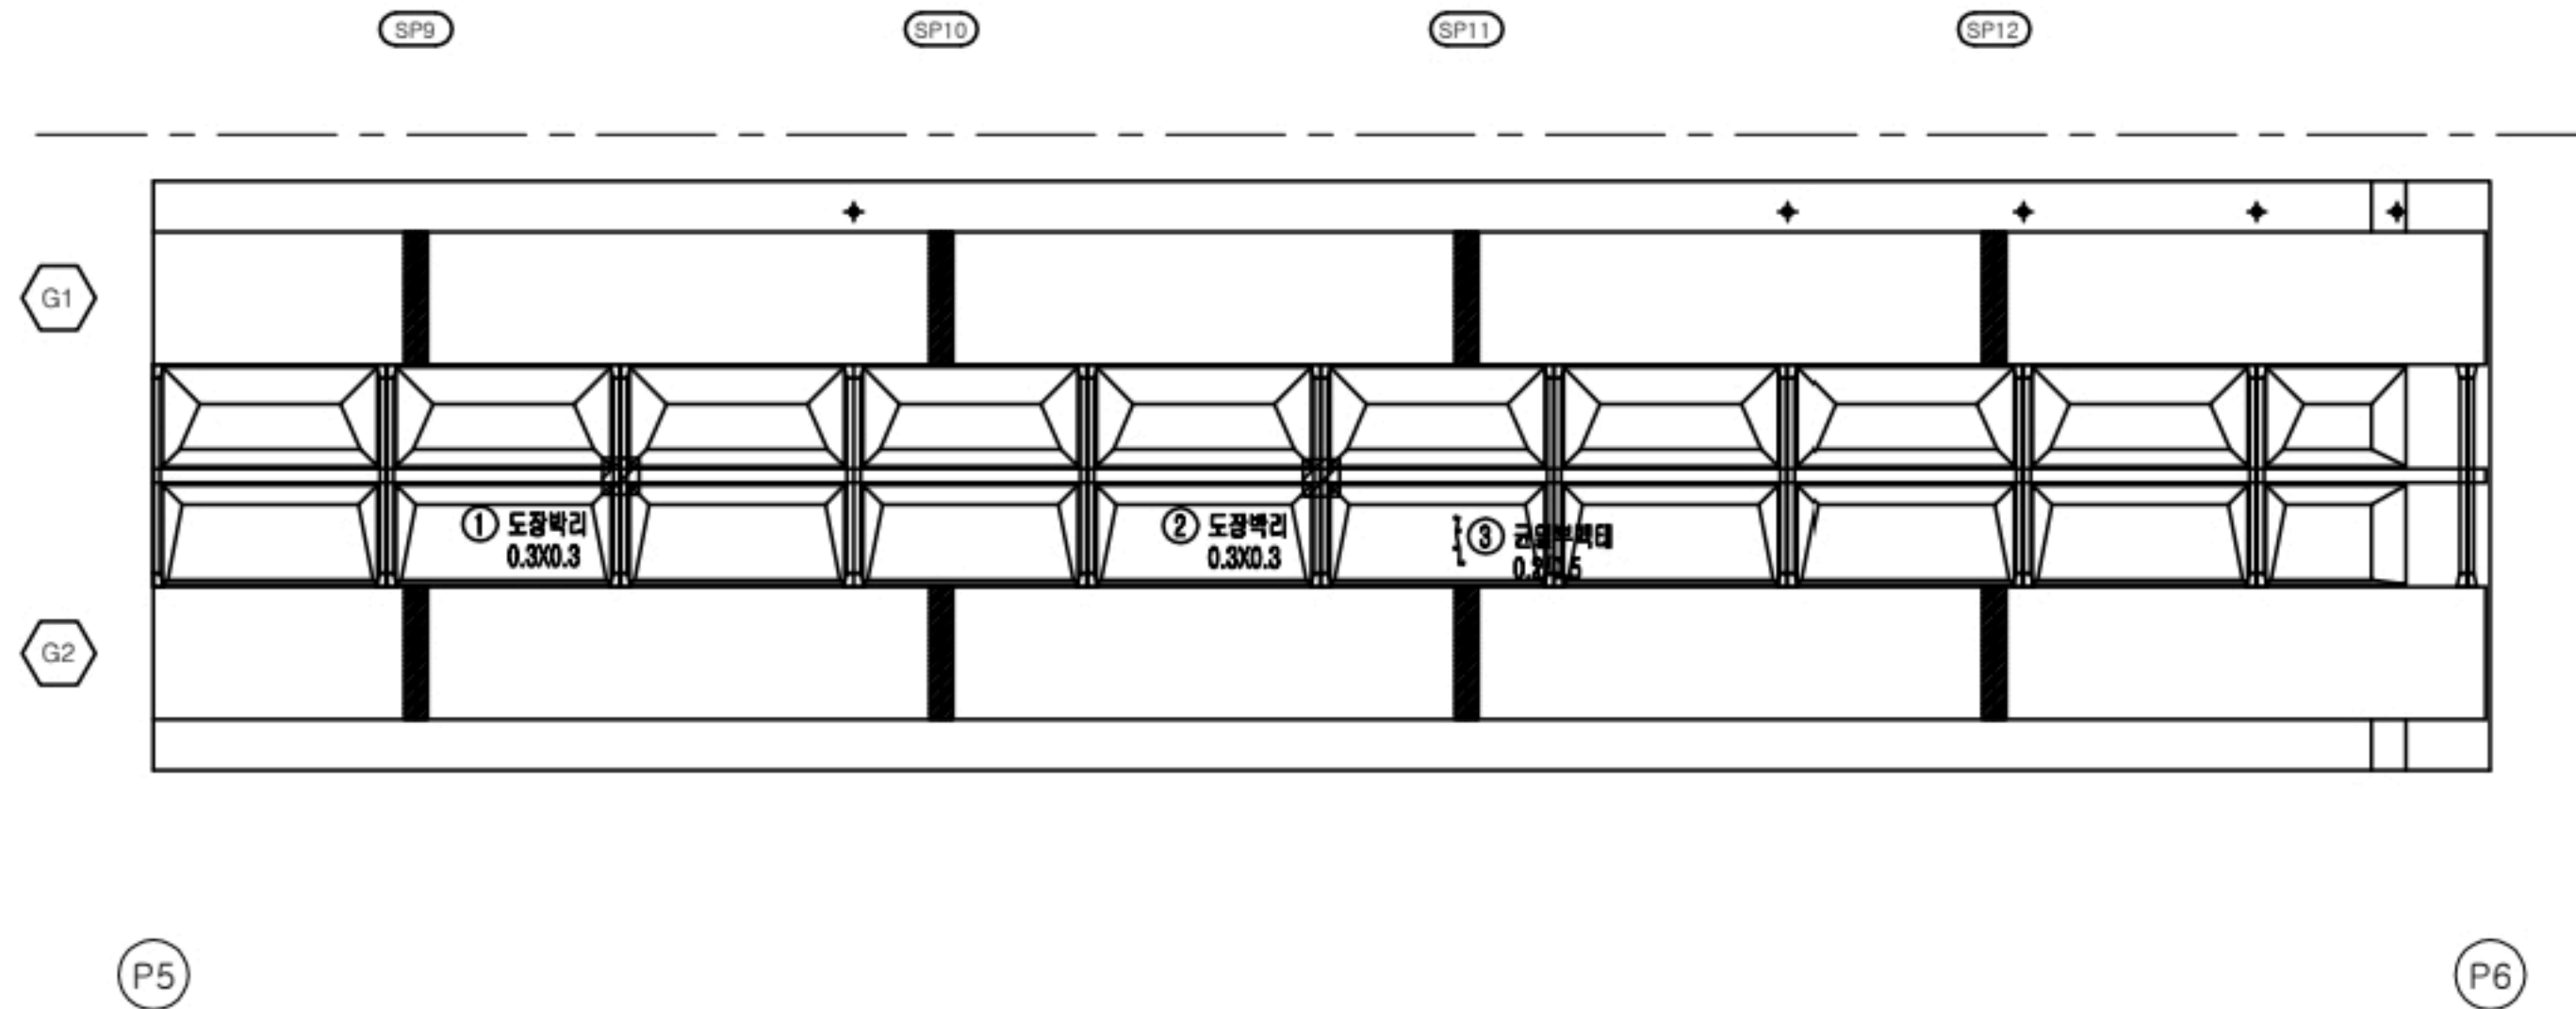
# 바닥판하면 - S6 외관조사망도

| 바닥판 | | | | | | | | | |
|---|---|---|---|---|---|---|---|---|---|
| 3 | 신 | 배닥판 | 균열부벽면 | 0.2 | 0.5 | | 1 | m | 0.50 |

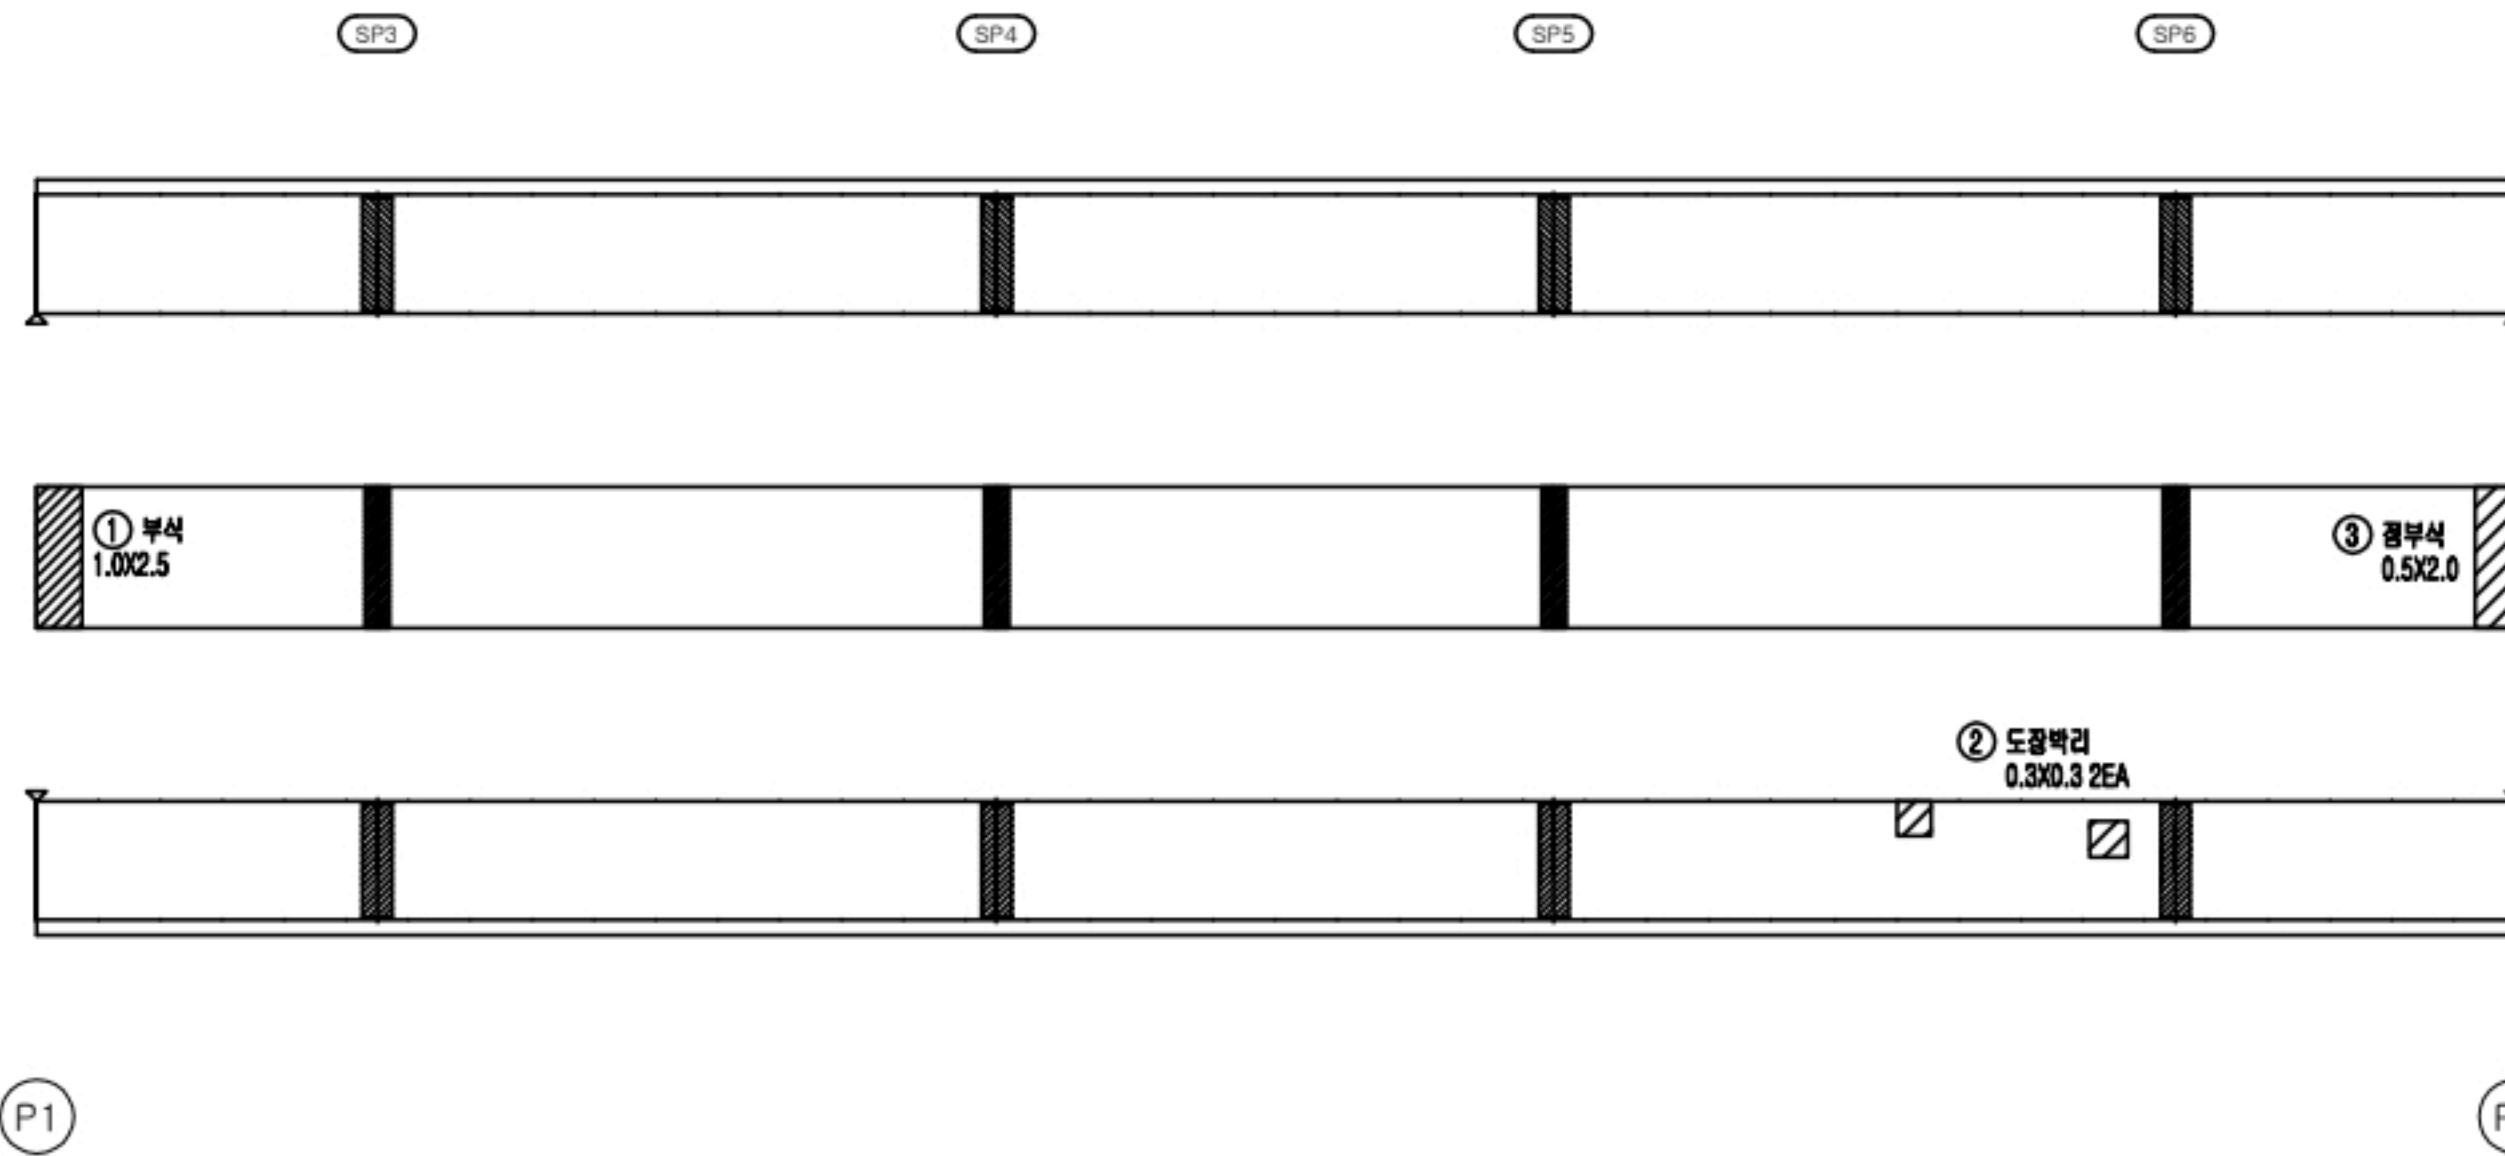
# 거터외부 - S2 - G2 외관조사망도

| 거터외부 | | | | | | | | | | |
|---|---|---|---|---|---|---|---|---|---|---|
| 1 | 구 | 하부 | 부식 | | 1.0 | 2.5 | 1 | ㎡ | 2.50 | |

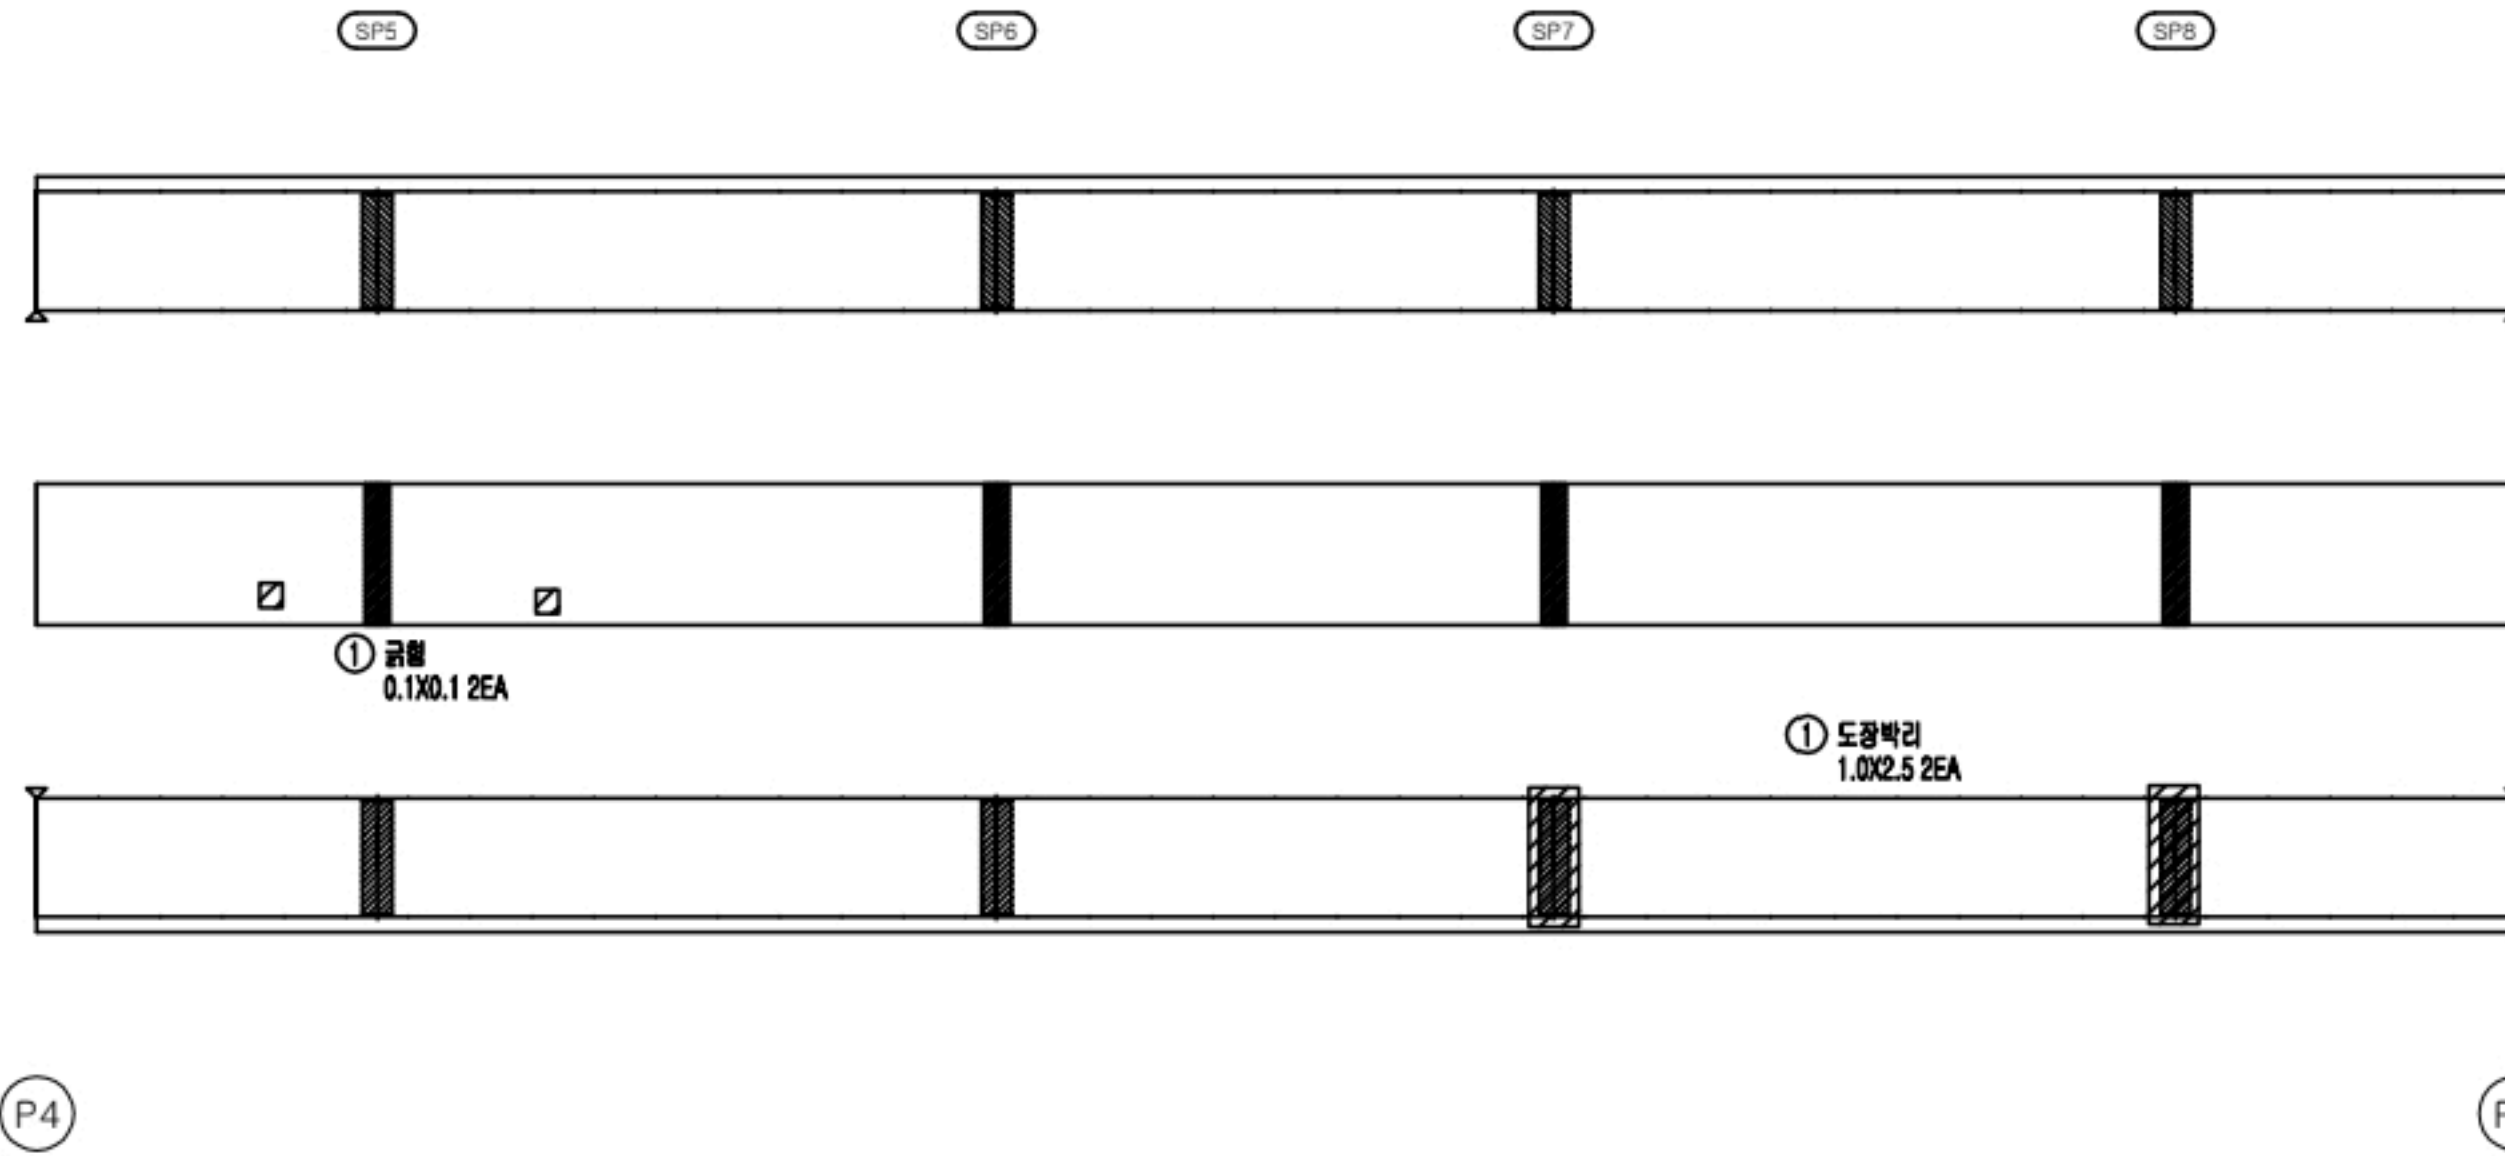
# 거터외부 - S5 - G2 외관조사망도

| 거터외부 | | | | | | | | | |
|---|---|---|---|---|---|---|---|---|---|
| 1 | 신 | 하부 | 균열 | | 0.1 | 0.1 | 2 | ㎡ | 0.02 |
