| 면 | 곡선 | 양상곡선 | 곡선부속 | 공 의 영 | | | 2022년 부산울산고속도로 정기·정밀안전점검용역 | |
| | 연명 | 불트결함 | 부식 | 시설종류 | | | 고 래 진 1 교 (울 산) | |

# 교면포장 - S4 외관조사망도

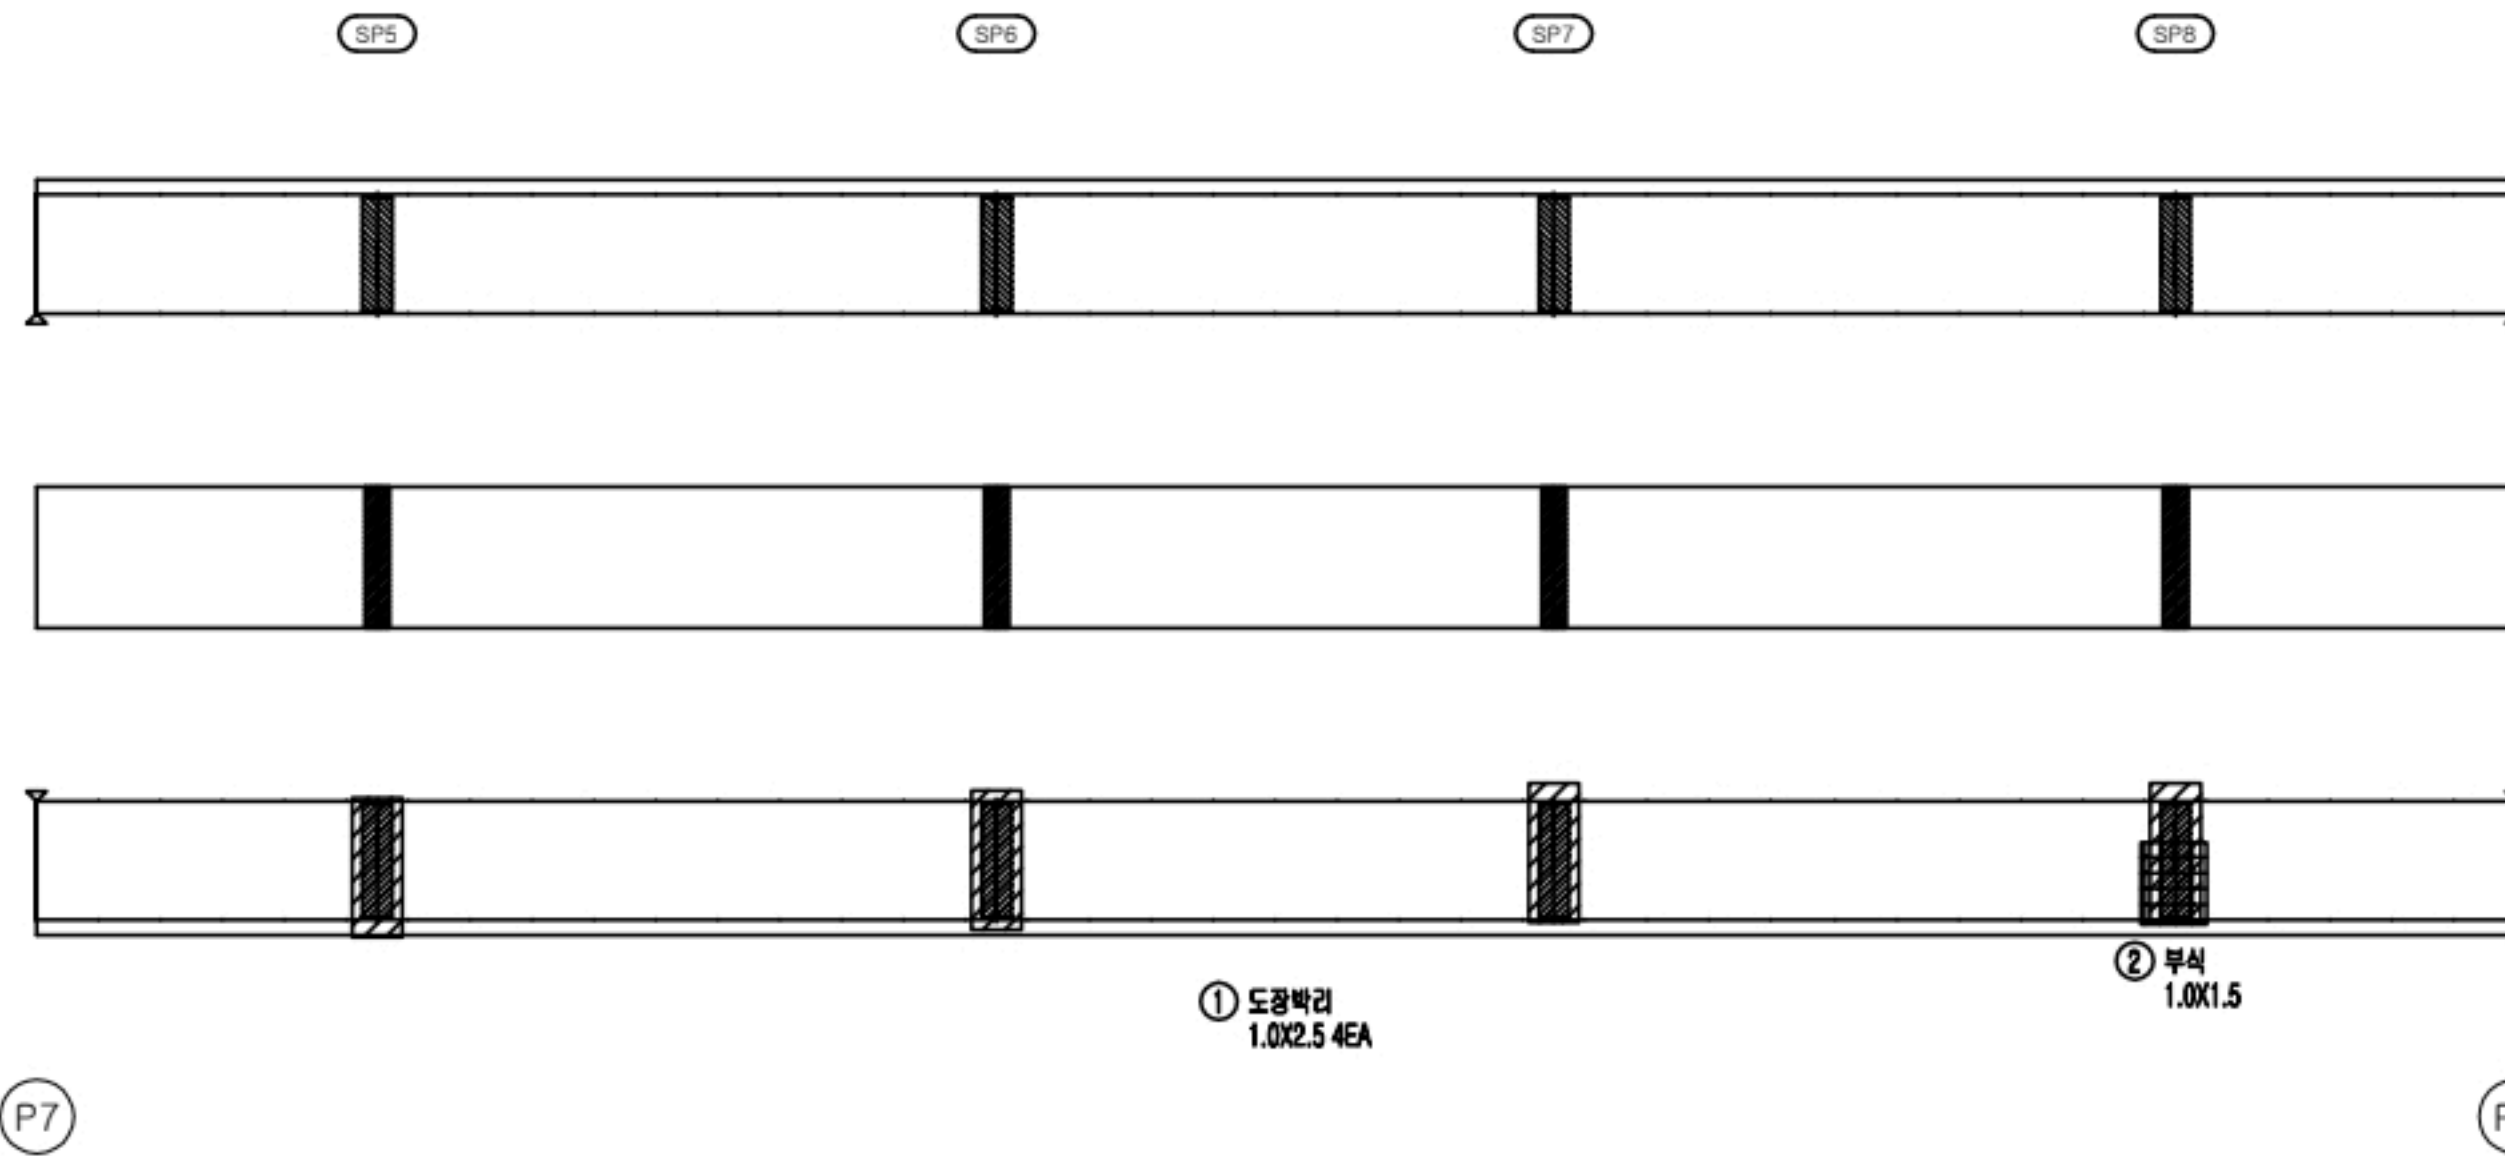
# 거더외부 - S8 - G2 외관조사망도

① 도장박리  
1.0X2.5 4EA

② 부식  
1.0X1.5

| 거더외부 | | | | | | | | | |
|---|---|---|---|---|---|---|---|---|---|
| 2 | 신 | 우측 | 부식 | | 1.0 | 1.5 | 1 | ㎡ | 1.50 |

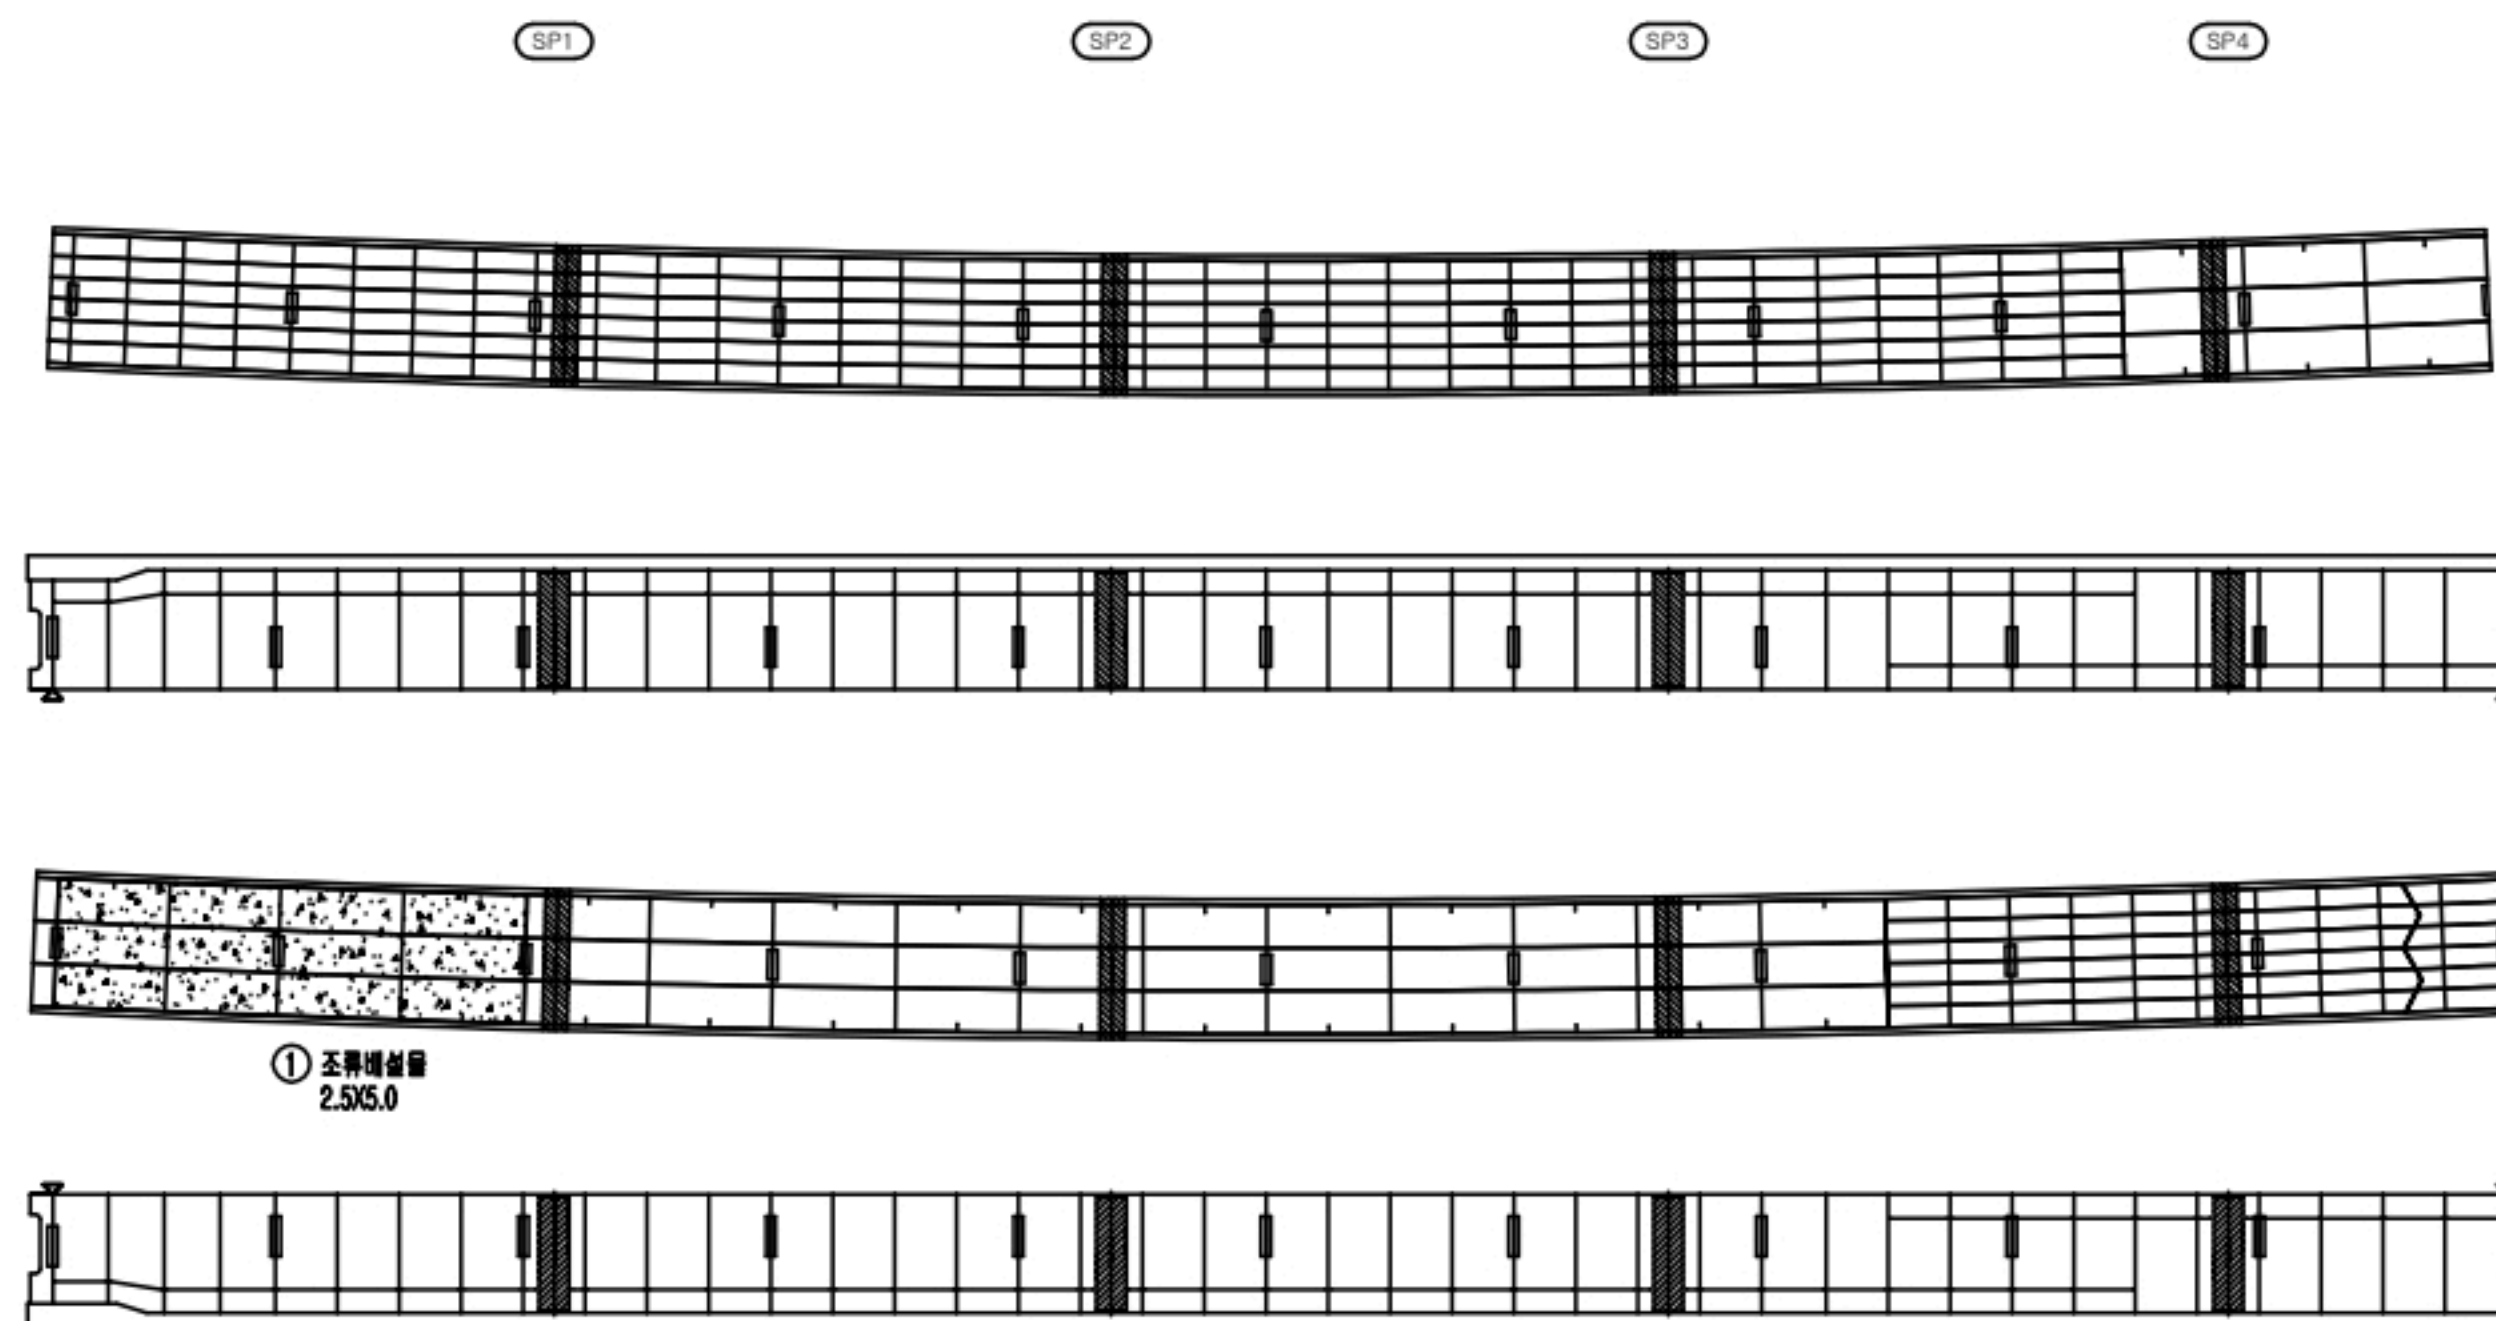
① 조류배설물  
2.5X5.0

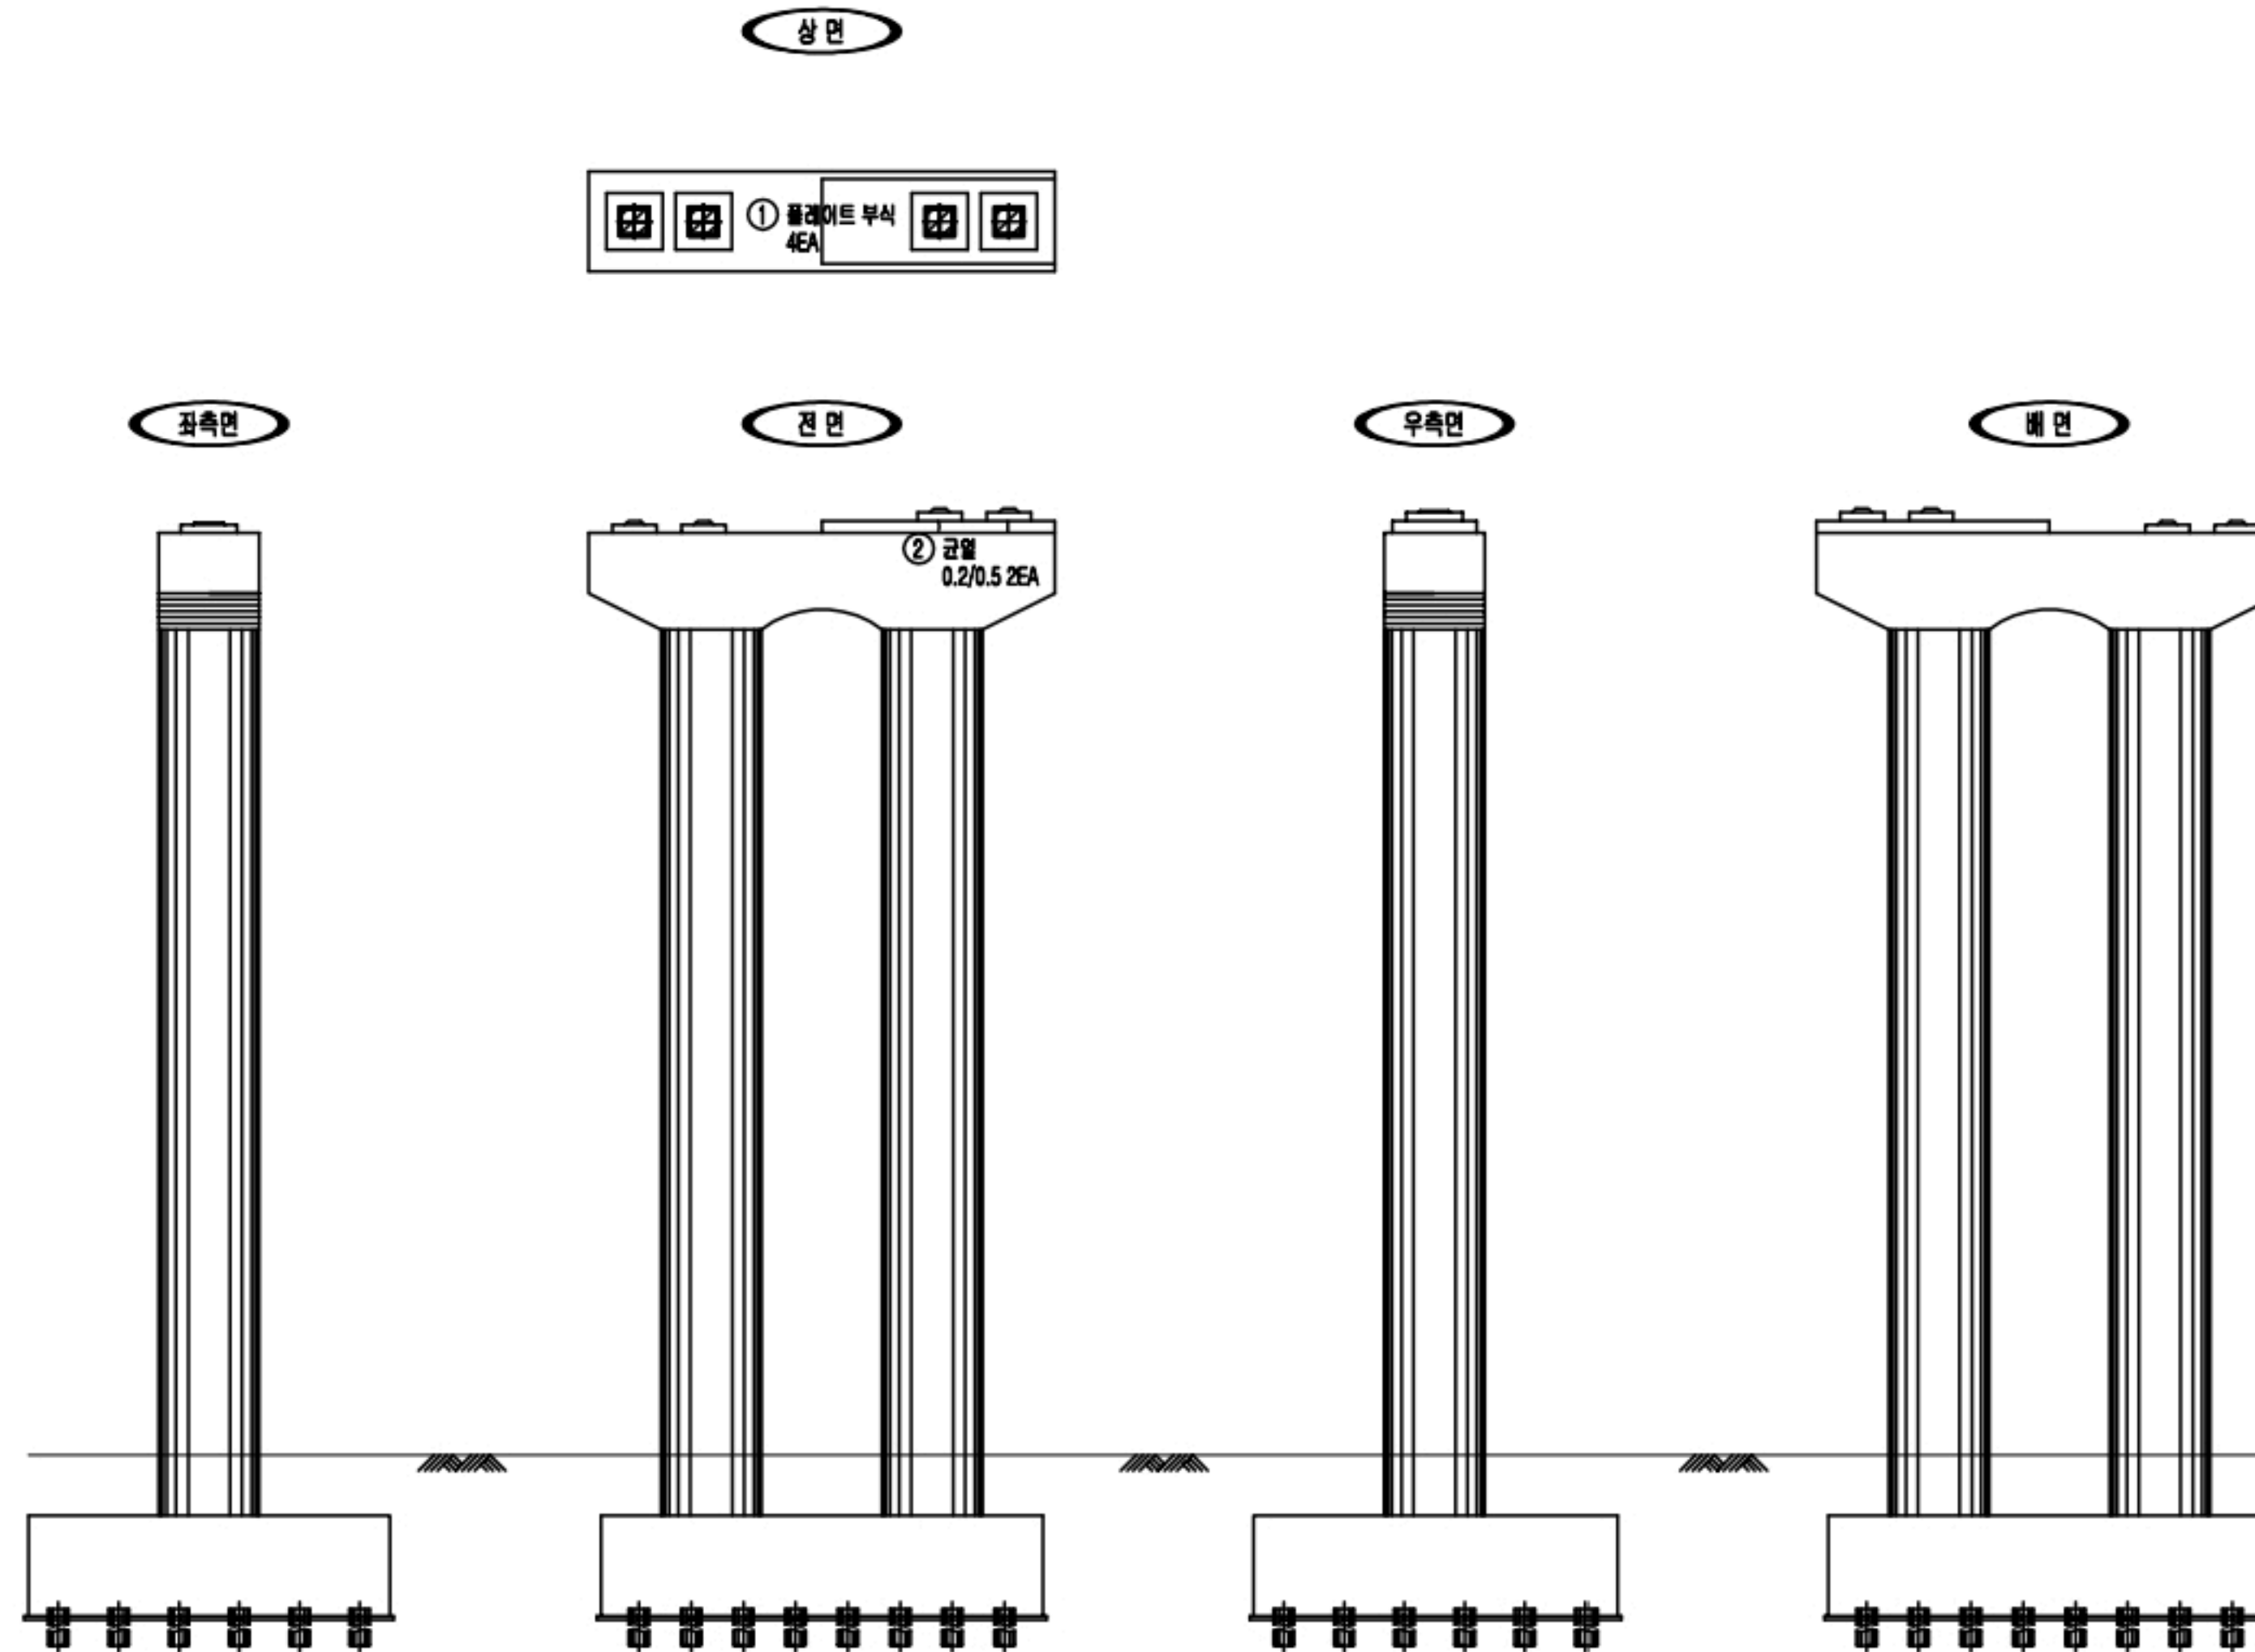
| 교각 | | | | | | | | | | |
|---|---|---|---|---|---|---|---|---|---|---|
| 1 | 신 | 교량받침 | 플레이트 부식 | | | | 4 | EA | 4.00 | |
| 2 | 신 | 교량 | 균열 | 0.2 | 0.5 | | 2 | m | 1.00 | |

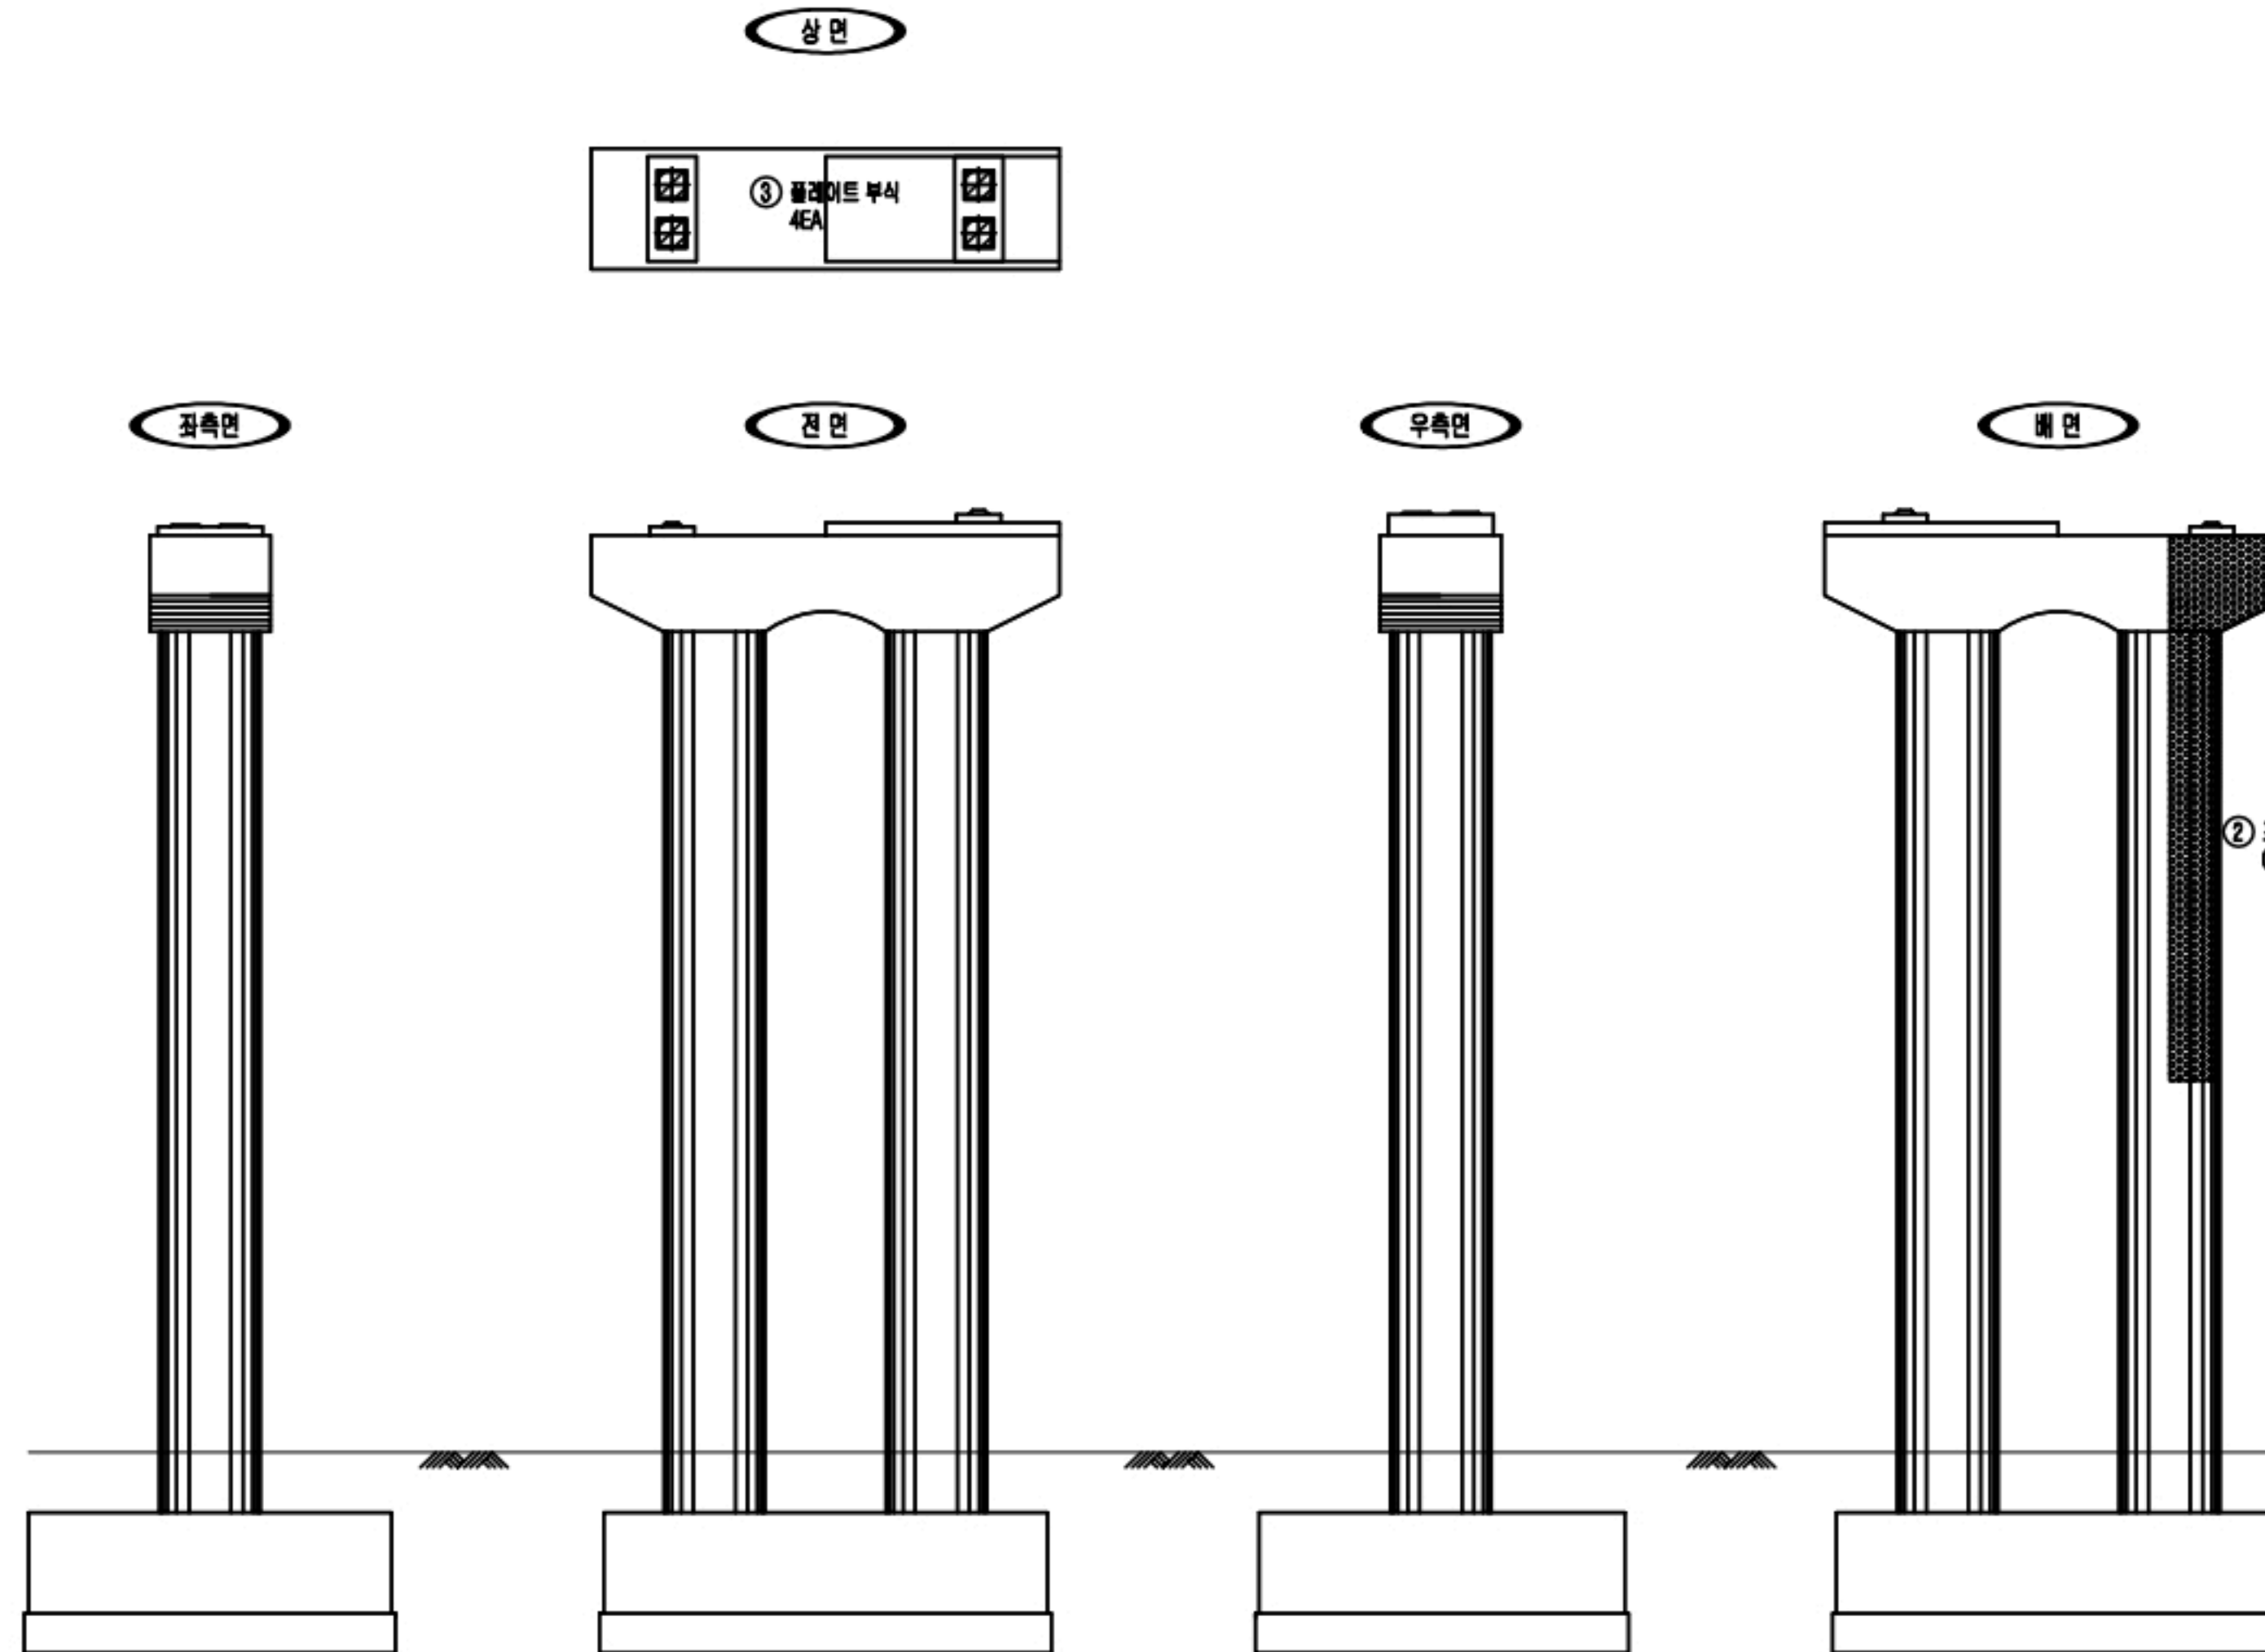
| 교각 | | | | | | | | | |
|---|---|---|---|---|---|---|---|---|---|
| 3 | 신 | 교량받침 | 플레이트 부식 | | | | 4 | EA | 4.00 |

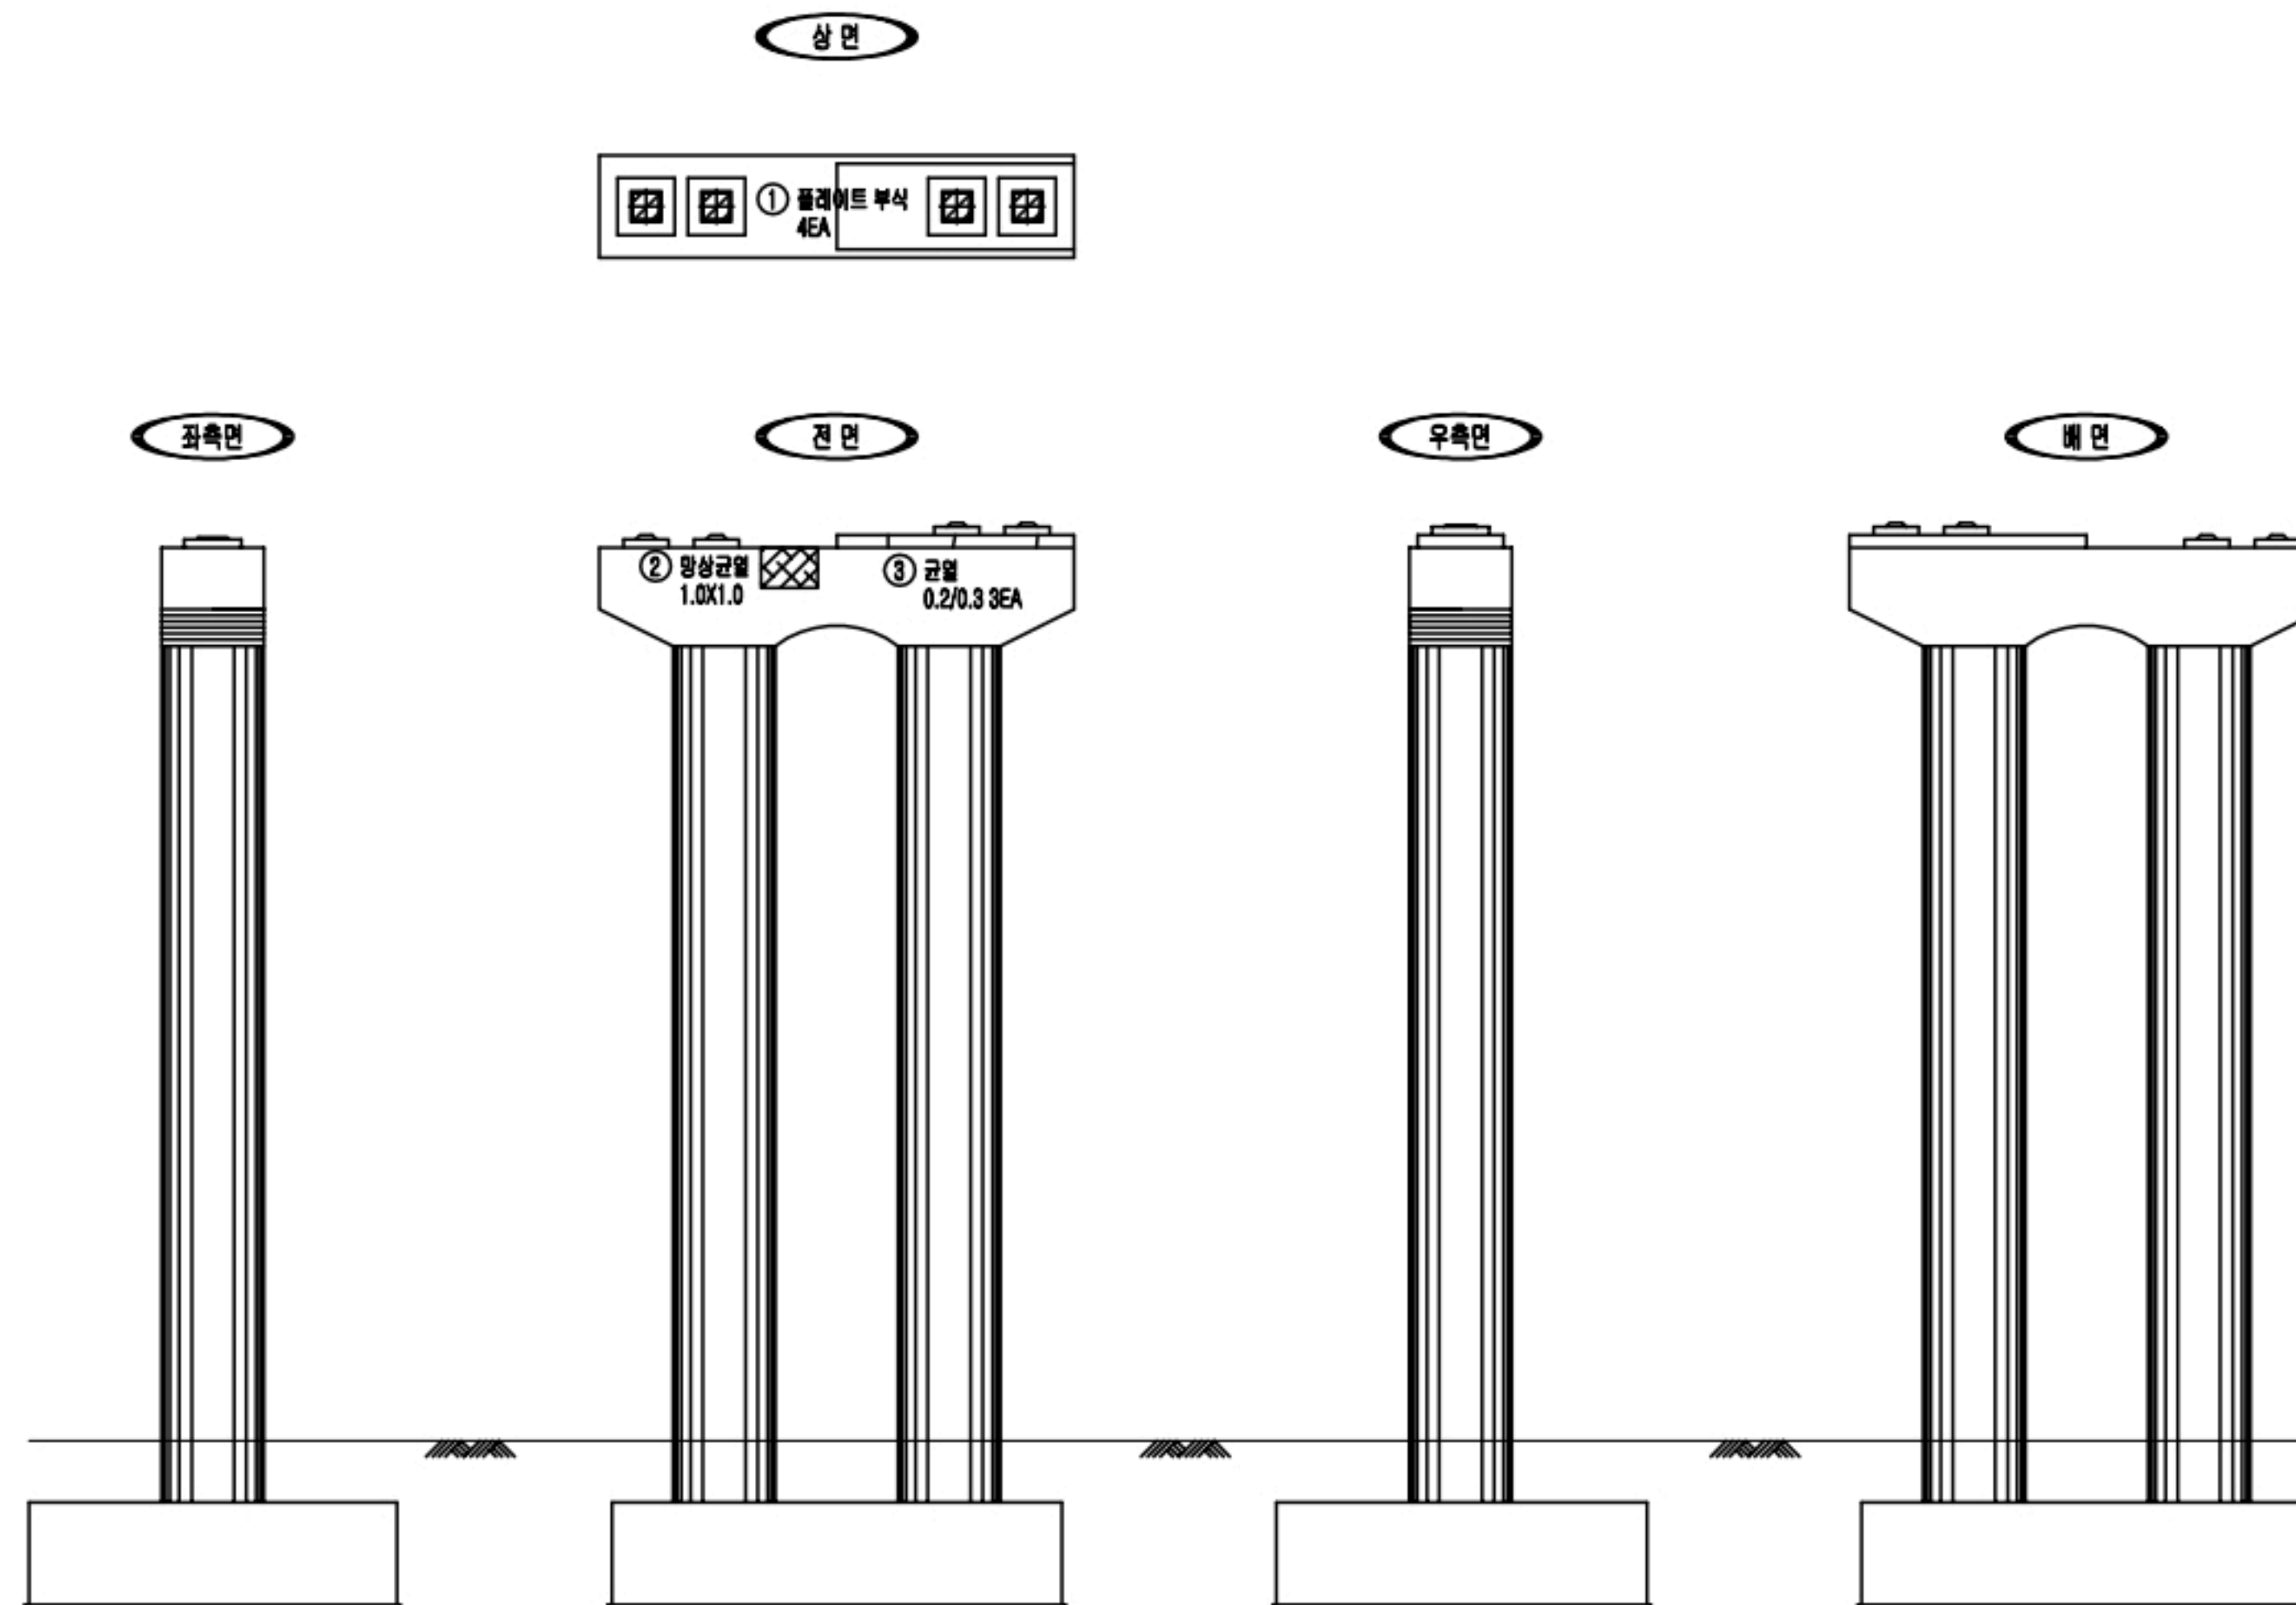
| 교각 | | | | | | | | | | |
|---|---|---|---|---|---|---|---|---|---|---|
| 1 | 신 | 교량받침 | 플레이트 부식 | | | | 4 | EA | 4.00 | |
| 2 | 신 | 교명 | 양상균열 | | 1.0 | 1.0 | 1 | m² | 1.00 | |
| 3 | 신 | 교명 | 균열 | 0.2 | 0.3 | | 3 | m | 0.90 | |
