# 교면포장 - S1 외관조사망도

| 범 | 균열 | 양상균열 | 균열부백대 | 용역명 | 2022년 부산울산고속도로 정기·정밀안전점검용역 | |
| | 변형 | 볼트결함 | 부식 | 시설유명 | 고래진1교 (울산) | |

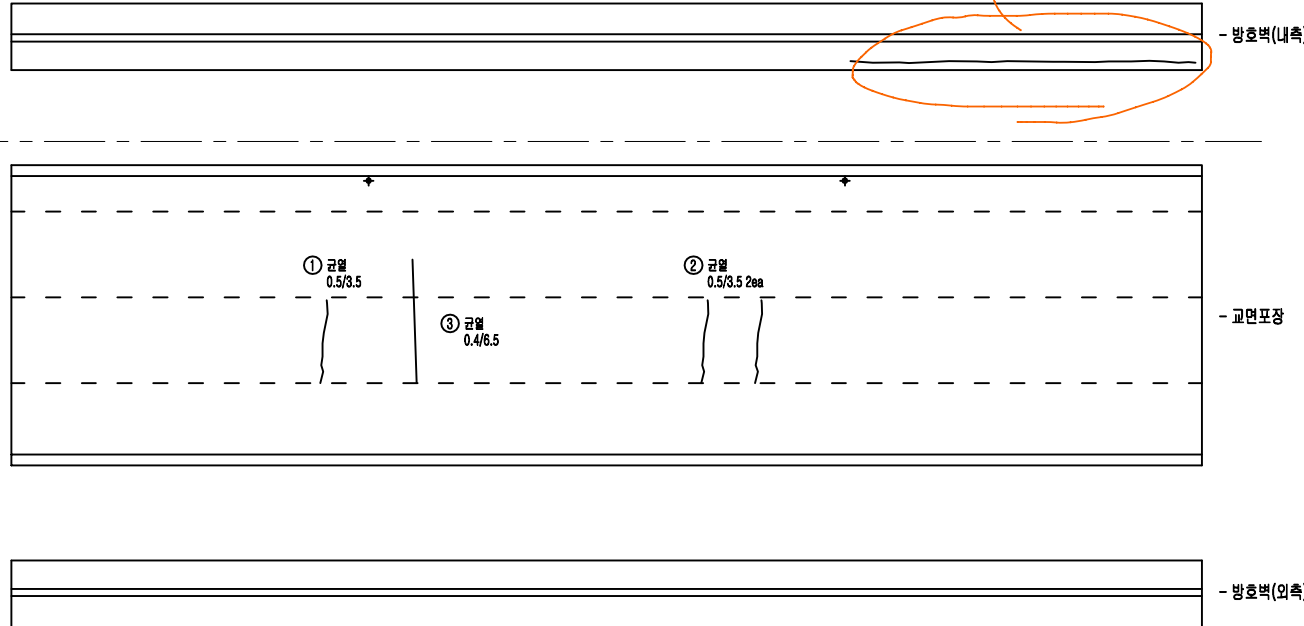
# 교면포장 - S2 외관조사망도

| 교면포장 | | | | | | | | | |
|---|---|---|---|---|---|---|---|---|---|
| 1 | 구 | 포장 | 포장균열 | | 3.5 | | 1 | m | 3.50 |
| 2 | 구 | 포장 | 포장균열 | | 6.5 | | 1 | m | 6.50 |
| 3 | 구 | 포장 | 포장균열 | | 3.5 | | 2 | m | 7.00 |

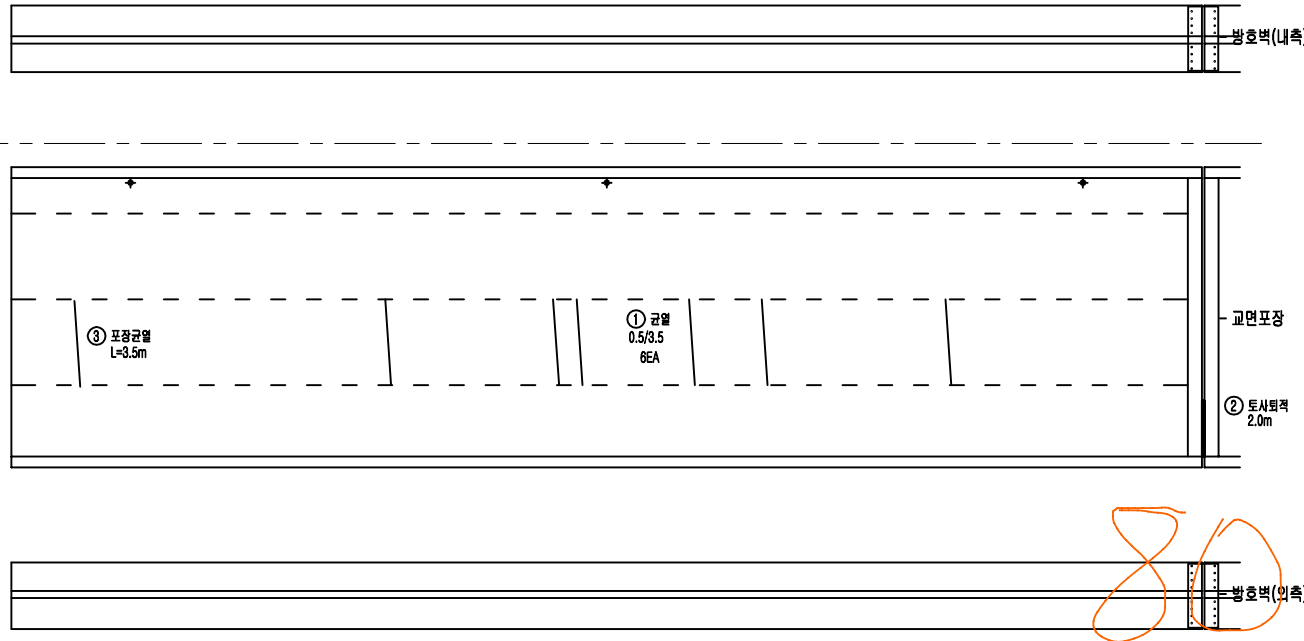
# 교면포장 - S3 외관조사망도

| 교면포장 | | | | | | | | | |
|---|---|---|---|---|---|---|---|---|---|
| 1 | 구 | 포장 | 포장균열 | | 3.5 | | 6 | m | 21.00 |
| 2 | 구 | 신축이음 | 유간토사파괴 | | 2.0 | | 1 | m | 2.00 |
| 3 | 신 | 포장 | 포장균열 | | 3.5 | | 1 | m | 3.50 |

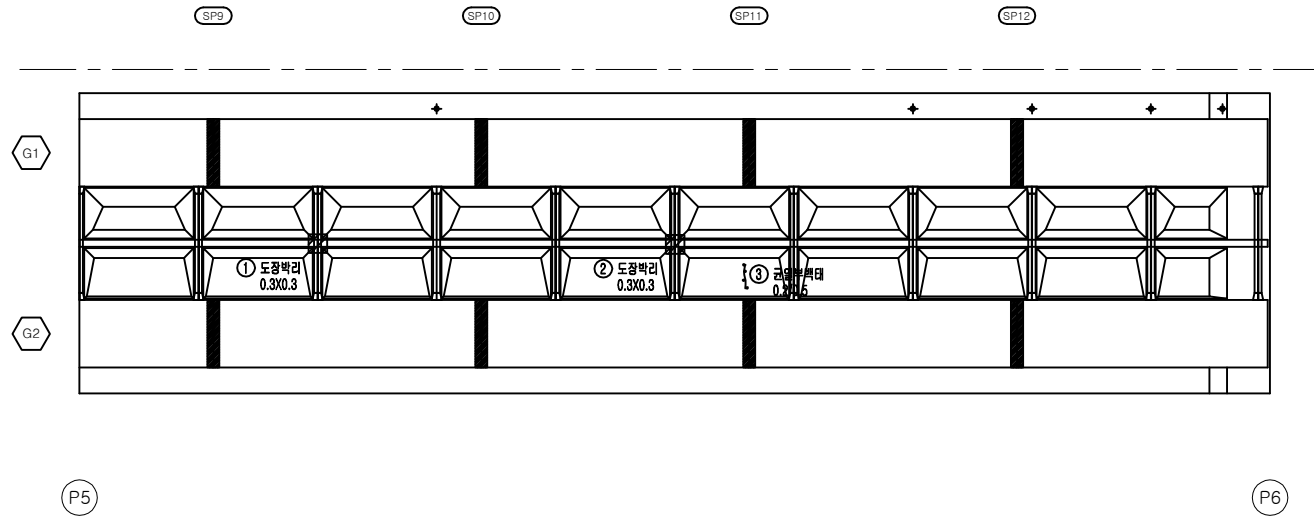
바닥판하면 - S6 외관조사망도

| 바닥판 | | | | | | | | | |
|---|---|---|---|---|---|---|---|---|---|
| 3 | 신 | 바닥판 | 균열부백태 | 0.2 | 0.5 | | 1 | m | 0.50 |

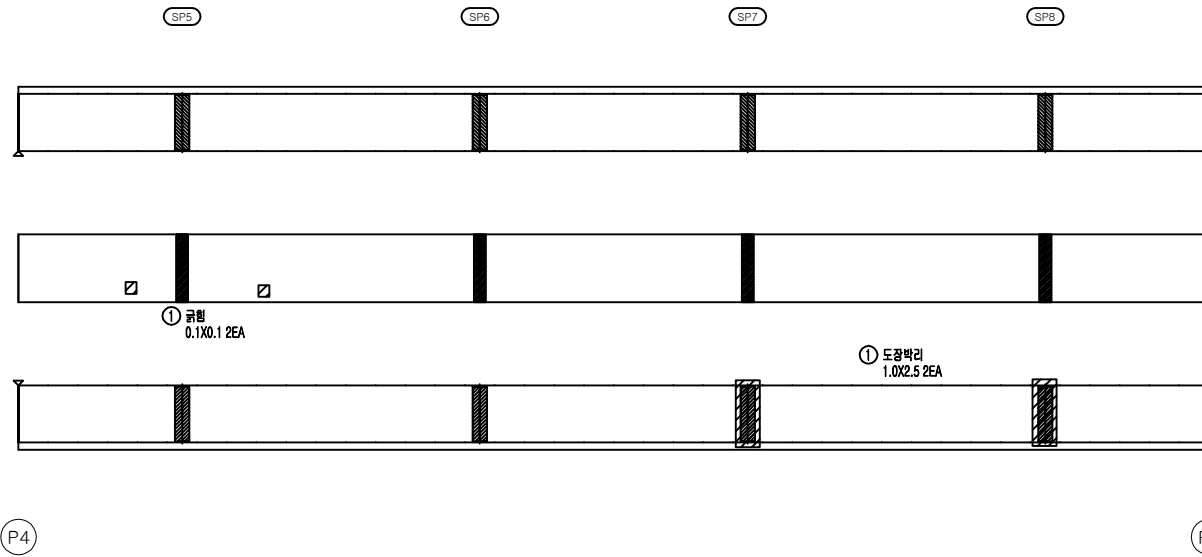
# 거더외부 - S5 - G2 외관조사망도

| 거더외부 | | | | | | | | | |
|---|---|---|---|---|---|---|---|---|---|
| 1 | 신 | 해부 | 균열 | | 0.1 | 0.1 | 2 | m² | 0.02 |

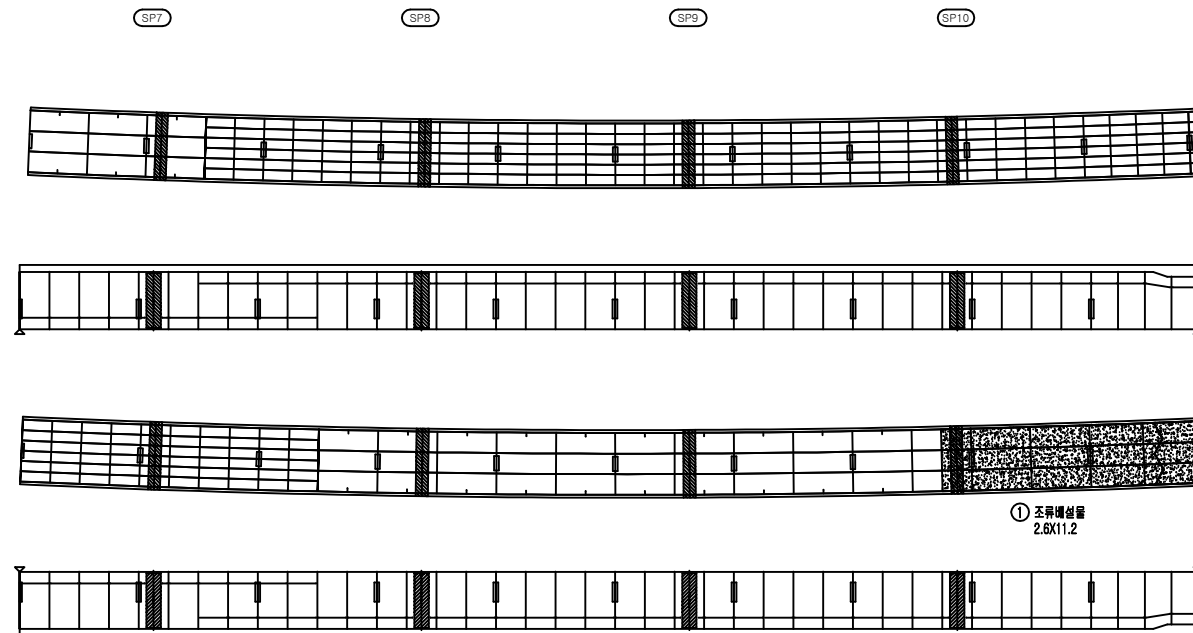
① 조류배설물  
2.6X11.2

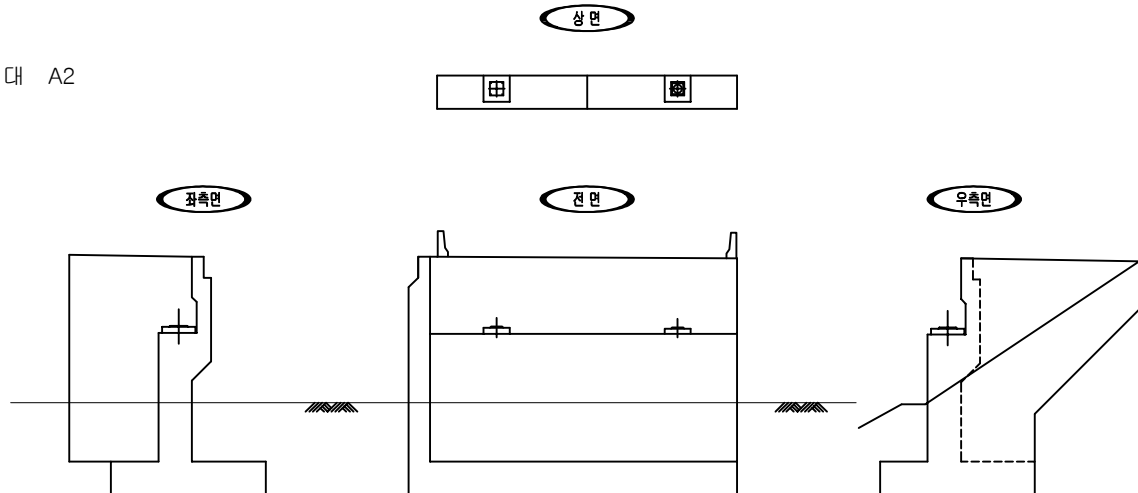
## ■ 교대 A2

| 교대 | | | | | | | |
|---|---|---|---|---|---|---|---|
| 1 | 신 | 교량연장 | 플레이트 부식 | | | 2 | EA 2.00 |

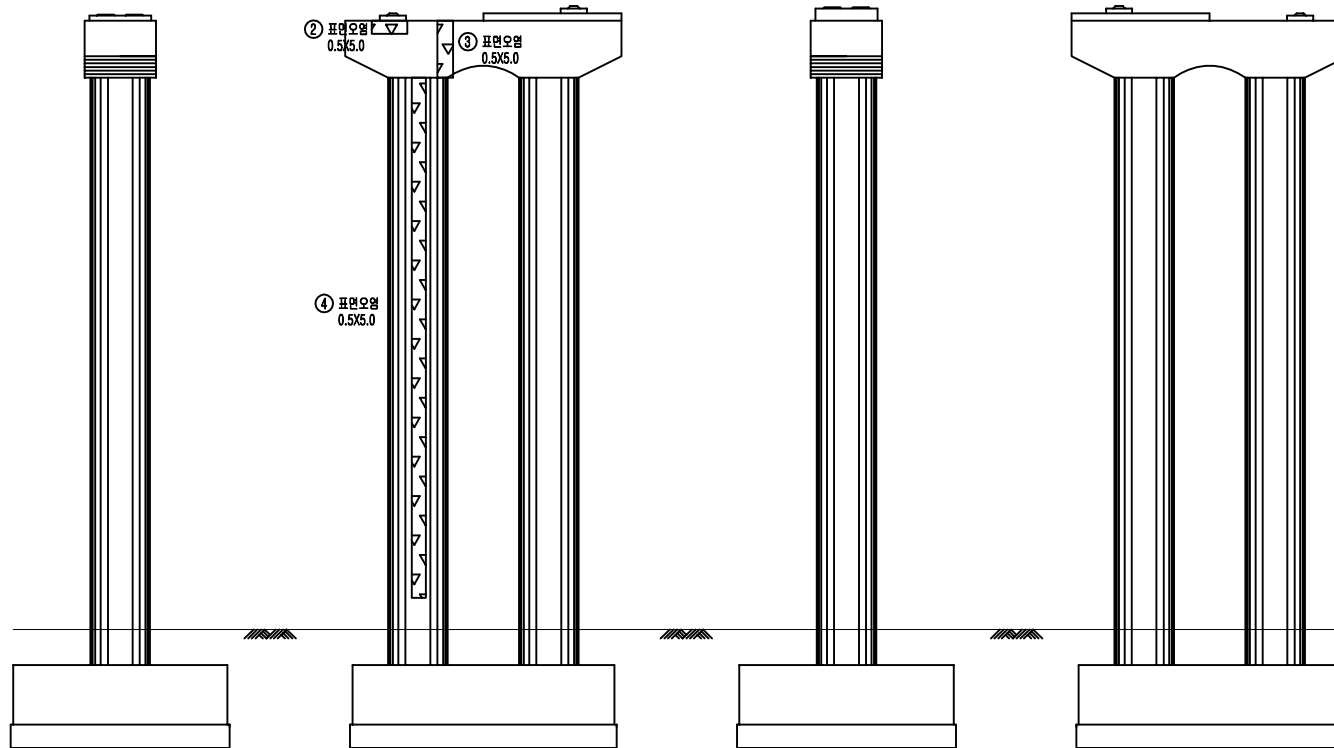
| 교각 | | | | | | | |
|---|---|---|---|---|---|---|---|
| 1 | 신 | 교량연경 | 플래이트 부식 | | | 4 | EA 4.00 |

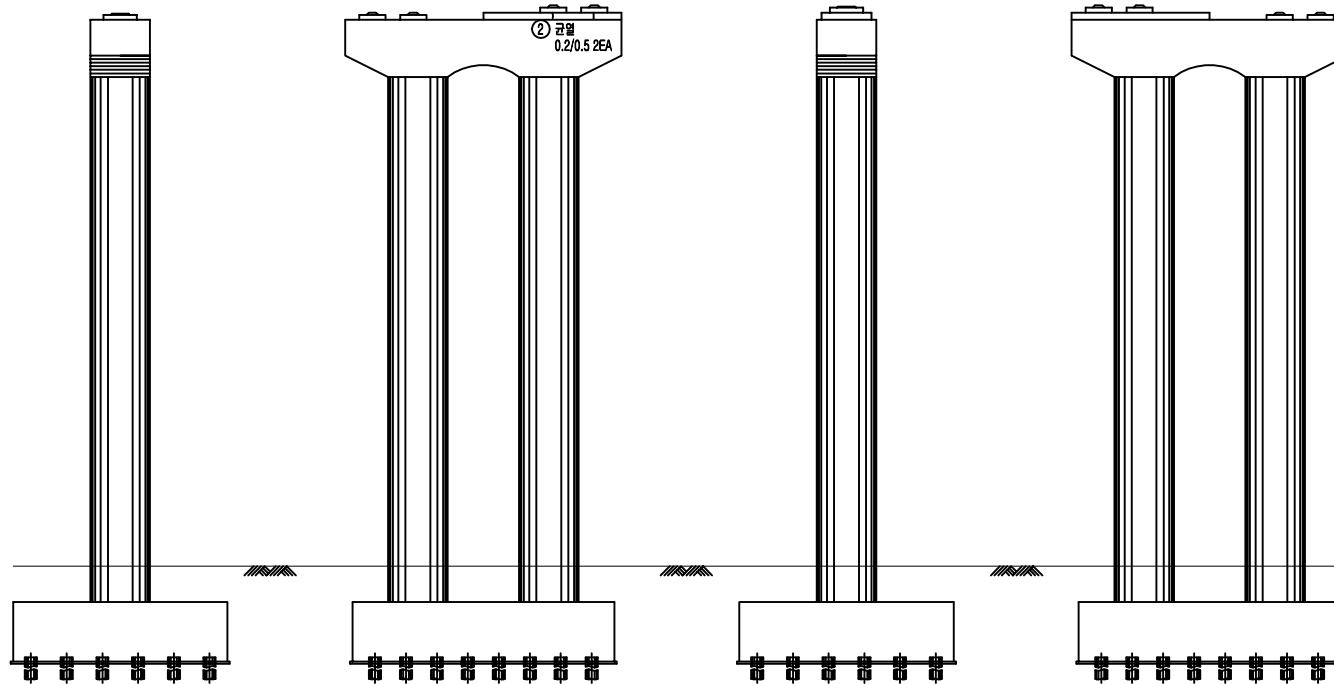
| 교각 | | | | | | | | | |
|---|---|---|---|---|---|---|---|---|---|
| 1 | 신 | 교량연경 | 플래이트 부식 | | | | 4 | EA | 4.00 |
| 2 | 신 | 교방 | 균열 | 0.2 | 0.5 | | 2 | m | 1.00 |
