# 교면포장 - S1 외관조사망도

| 범 | 균열 | 망상균열 | 균열부백대 | 용역명 | 2022년 부산울산고속도로 정기·정밀안전점검용역 | |
| | 변형 | 볼트결함 | 부식 | 시설물명 | 고래진1교(울산) | |

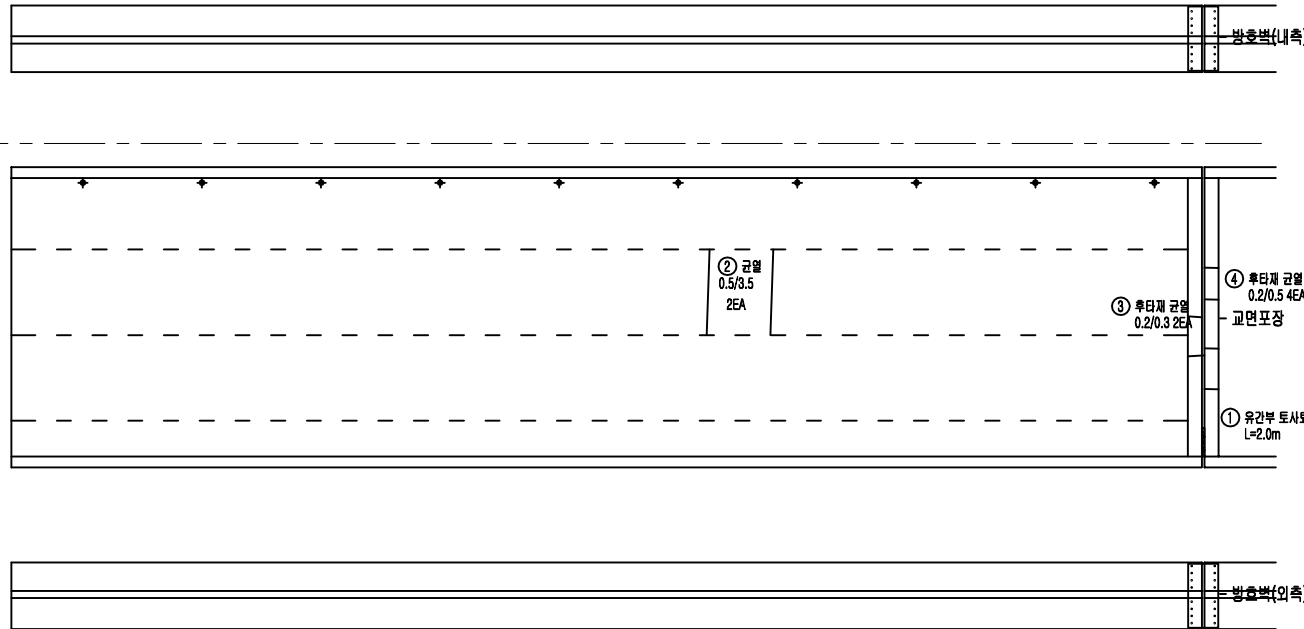
| 교면포장 | | | | | | | | | |
|---|---|---|---|---|---|---|---|---|---|
| 2 | 구 | 포장 | 포장균열 | | 3.5 | | 2 | m | 7.00 |
| 3 | 신 | 신축어음 | 후타재 균열 | 0.2 | 0.3 | | 2 | m | 0.60 |
| 4 | 신 | 신축어음 | 후타재 균열 | 0.2 | 0.5 | | 4 | m | 2.00 |

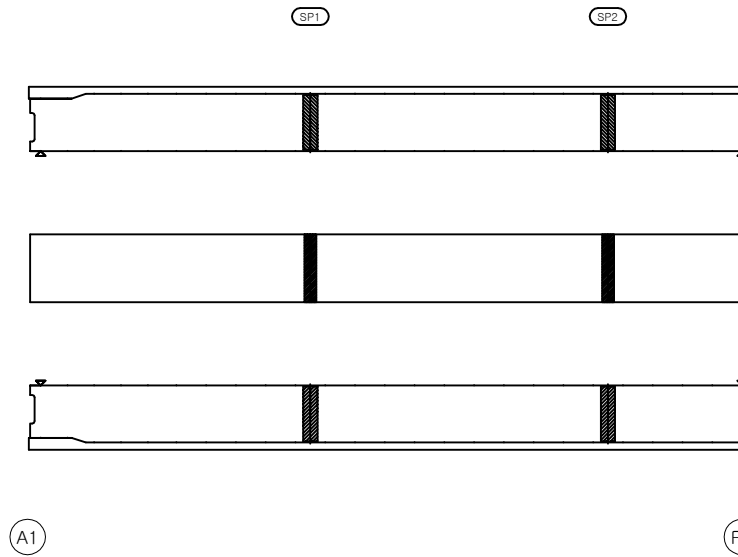
# 거터외부 - S1 - G1 외관조사망도

| 거터외부 | | | | | | | | | |
|---|---|---|---|---|---|---|---|---|---|
| 1 | 신 | 외부 | 부식 | | 0.5 | 2.0 | 1 | m <sup>2</sup> | 1.00 |

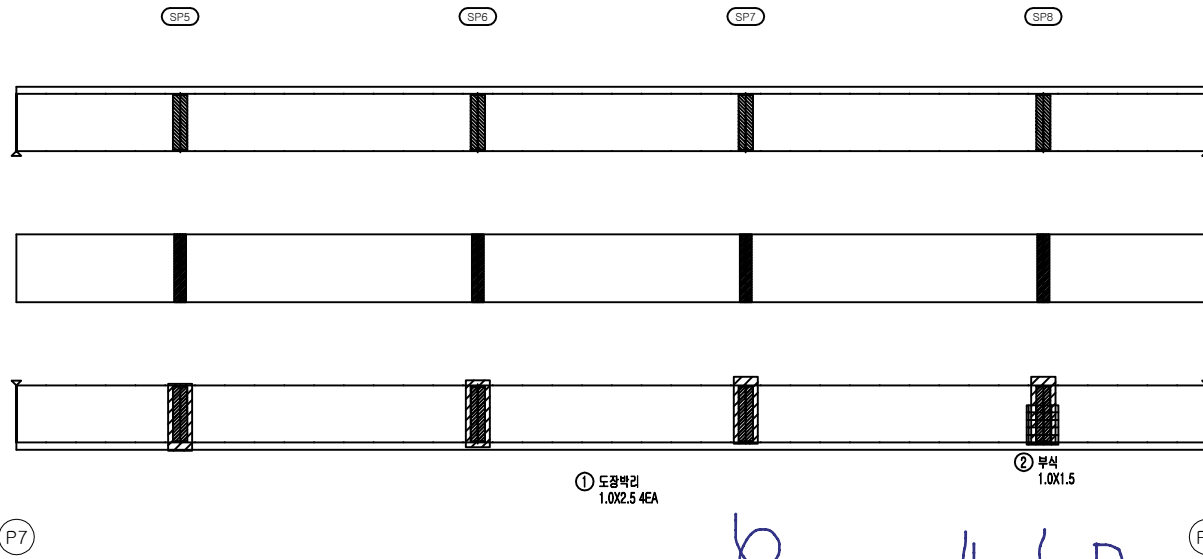
거더외부 - S8 - G2 외관조사망도

| 거더외부 | | | | | | | | | |
|---|---|---|---|---|---|---|---|---|---|
| 2 | 신 | 우측 | 부식 | | 1.0 | 1.5 | 1 | m² | 1.50 |

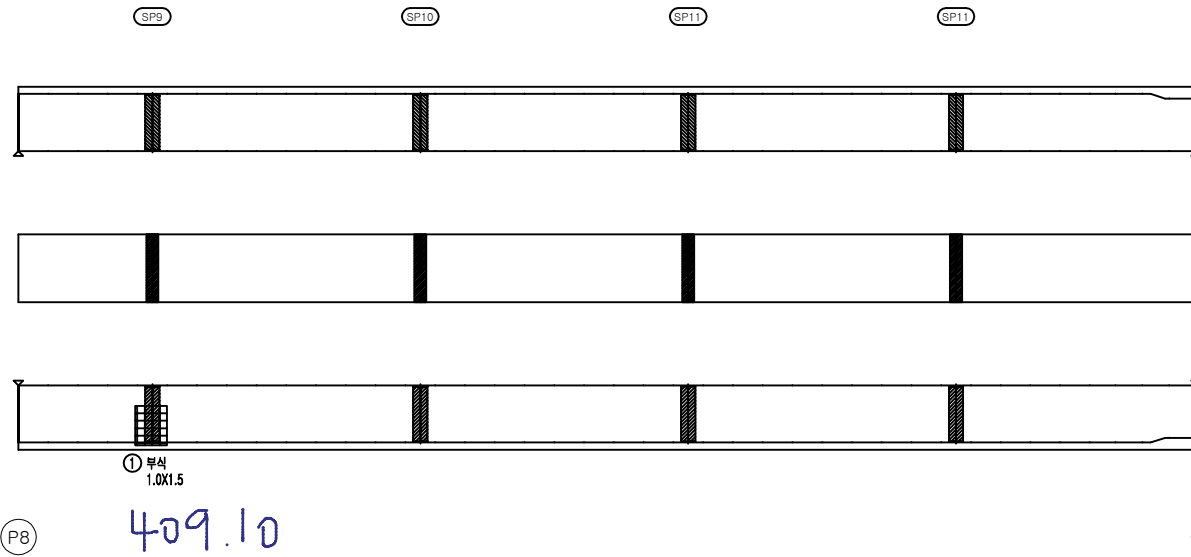
거터외부 - S9 - G2 외관조사망도

| 거터외부 | | | | | | | | | |
|---|---|---|---|---|---|---|---|---|---|
| 1 | 신 | 우측 | 부식 | | 1.0 | 1.5 | 1 | m <sup>2</sup> | 1.50 |

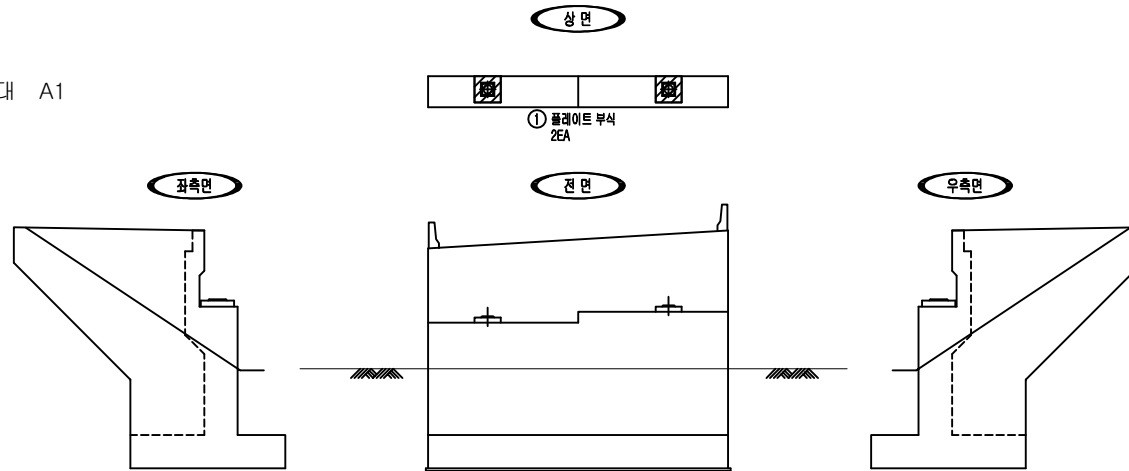
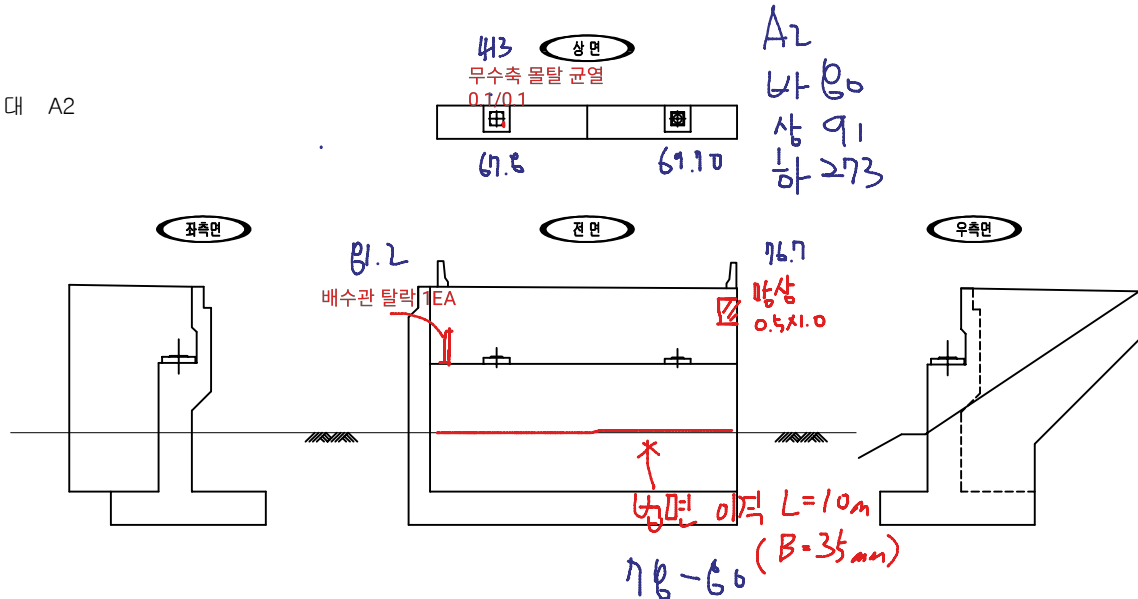
손상현황표

| 교대<br>A1,A2 | | | | | | | | | |
|---|---|---|---|---|---|---|---|---|---|
| 1 | 신 | 교량연장 | 플레이트 부식 | | | | 2 | EA | 2.00 |

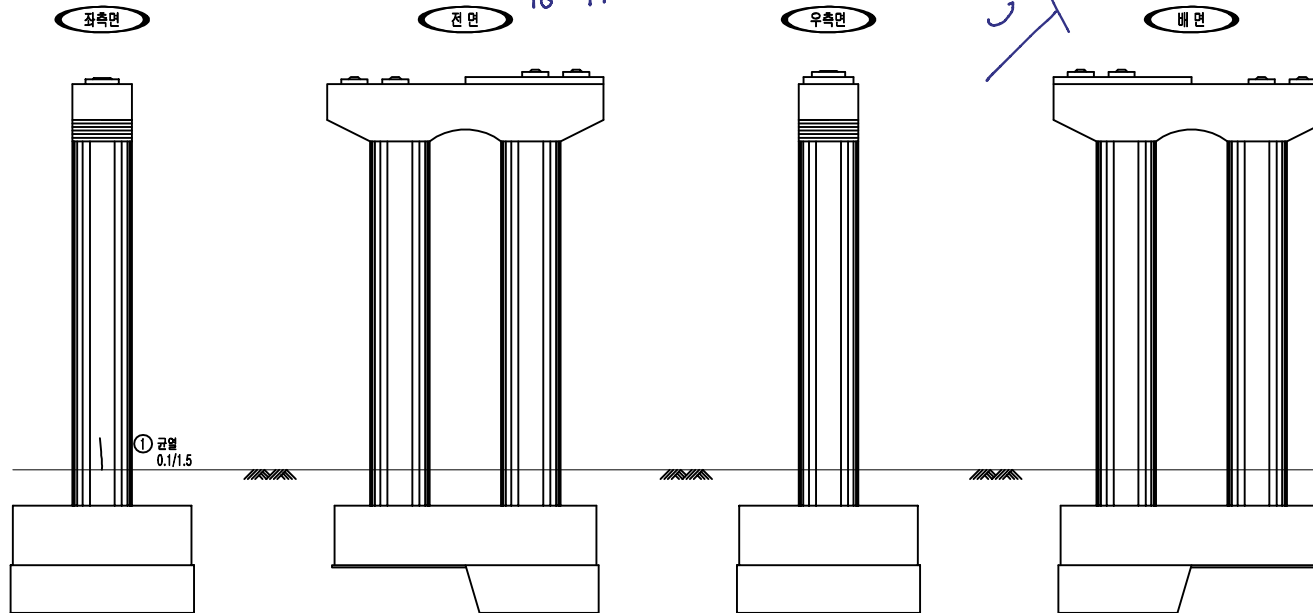
| 교각 | | | | | | | | | |
|---|---|---|---|---|---|---|---|---|---|
| 1 | 구 | 계동 | 균열 | 0.1 | 1.5 | | 1 | m | 1.50 |
| 2 | 신 | 교량받침 | 방청콘크리트 균열 | 0.2 | 0.4 | | 1 | m | 0.40 |
| 3 | 신 | 교량받침 | 방청콘크리트 균열 | 0.2 | 0.3 | | 2 | m | 0.60 |
