# 고래진2교(부산) 교면포장 S1

2023년 부산울산고속도로 정밀안전점검 및 성능평가용역

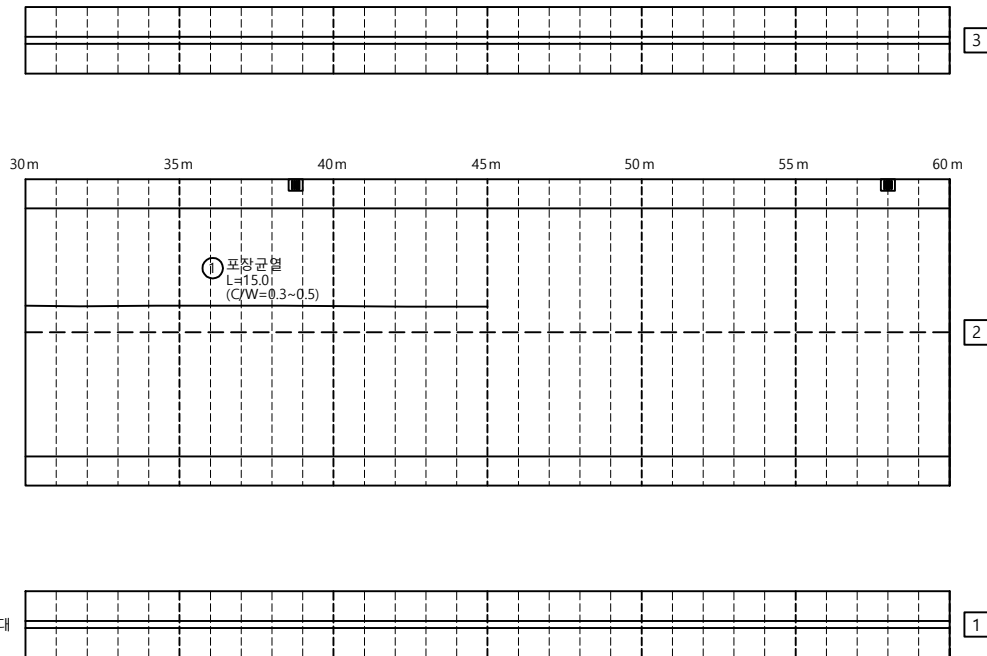
# 고래진2교(부산) 교면포장 S2

| 변호 | 신/구 | 부재명 | 손 상 현 황 | 손 상 규 모 | | | | | | 비고 |
|---|---|---|---|---|---|---|---|---|---|---|
| 1 | 구 | 교면포장 | 균열 | 0.5 | 15.0 | | 1 | m | 15.00 | |

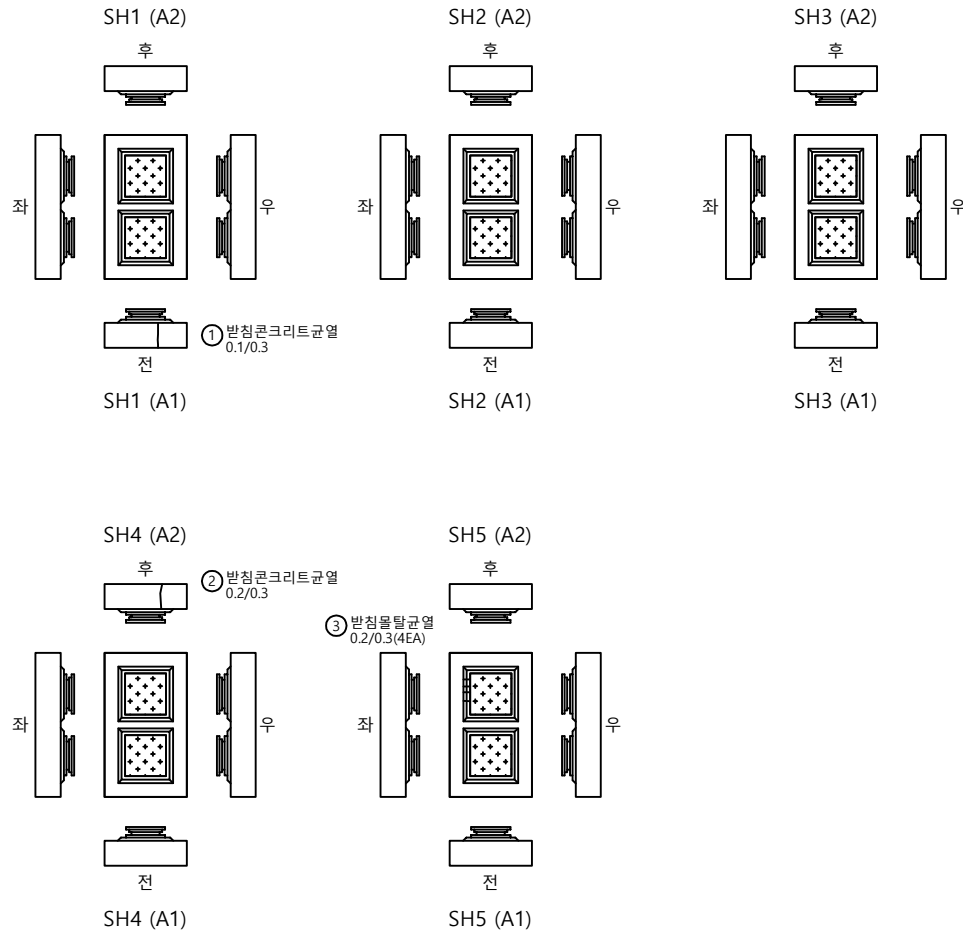
# 고래진2교(부산) 받침장치 P3

④ 플레이트부식  
10EA

| 변호 | 선/구 | 부재명 | 손상현황 | 손상규모 | | | | | | 비고 |
|---|---|---|---|---|---|---|---|---|---|---|
| 1 | 구 | 교량받침 | 균열(0.3mm미만) | 0.1 | 0.3 | | 1 | m | 0.30 | 콘크리트 |
| 2 | 구 | 교량받침 | 균열(0.3mm미만) | 0.2 | 0.3 | | 1 | m | 0.30 | 콘크리트 |
| 3 | 구 | 교량받침 | 균열(0.3mm미만) | 0.2 | 0.3 | | 4 | m | 1.20 | 물탈 |
| 4 | 구 | 교량받침 | 부식 | | | | 10 | EA | 10.00 | |

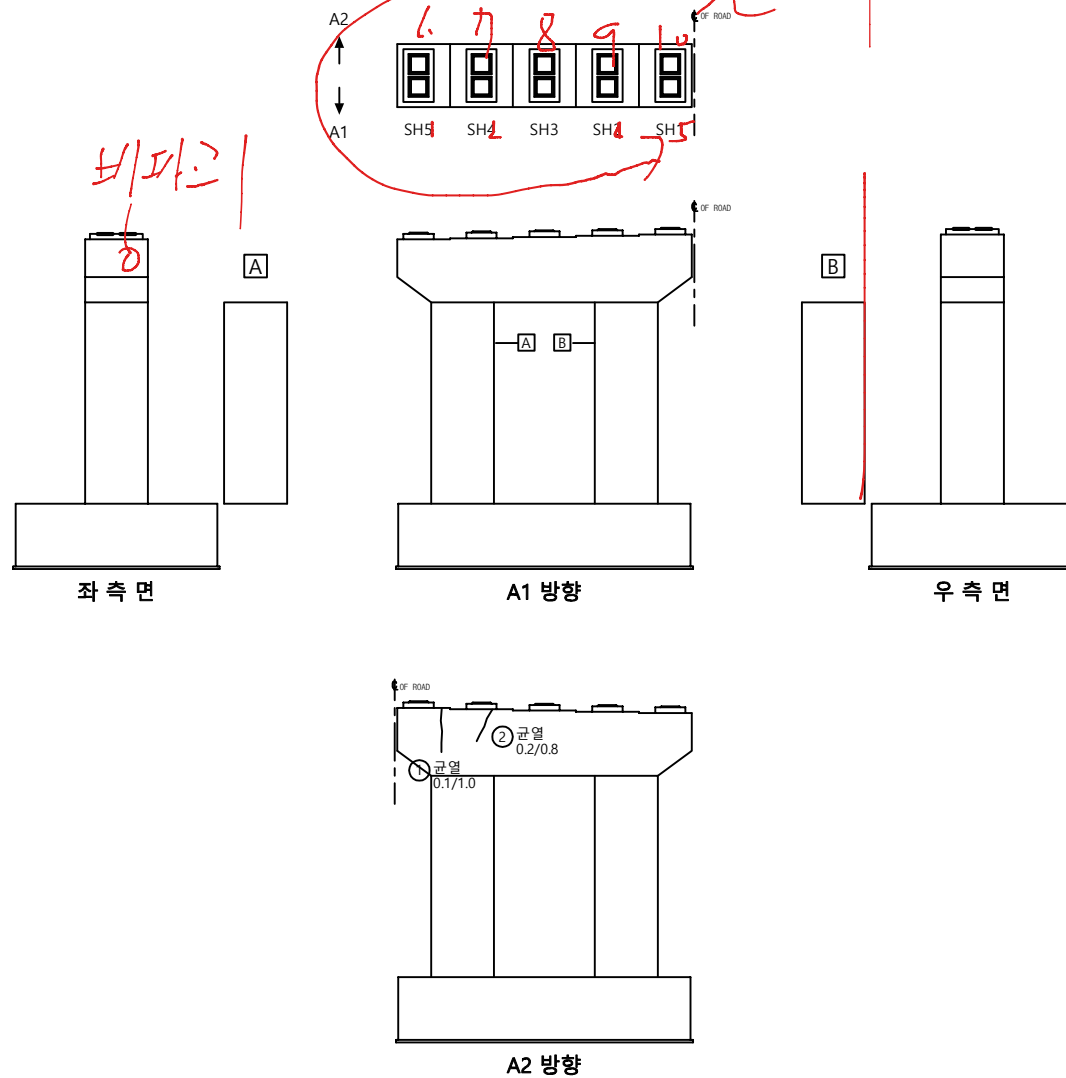
# 고래진2교(부산) 교각 P4

| 교각 | | | | | | | | | |
|---|---|---|---|---|---|---|---|---|---|
| 1 | 구 | 교각 | 균열(0.3mm미만) | 1.0 | 1.0 | | 1 | m | 1.00 |
| 2 | 구 | 교각 | 균열(0.3mm미만) | 0.2 | 0.8 | | 1 | m | 0.80 |

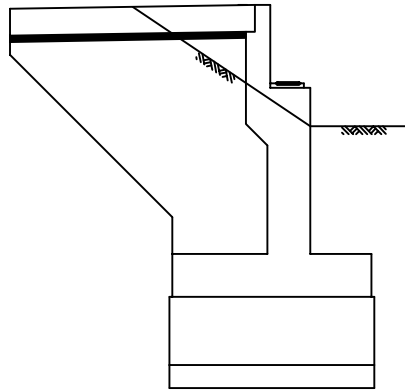
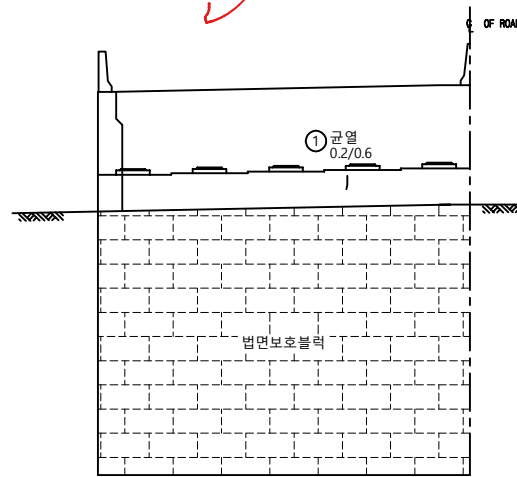
고래진2교(부산) 교대 A2

A2 0.3/1.2/58

| 교대 | | | | | | | | | | |
|---|---|---|---|---|---|---|---|---|---|---|
| 1 | 구 | 교대 | 균열(0.3mm미만) | 0.2 | 0.6 | | 1 | m | 0.60 | |
