# 고래진2교(부산) 교면포장 S1

2023년 부산울산고속도로 정밀안전점검 및 성능평가용역

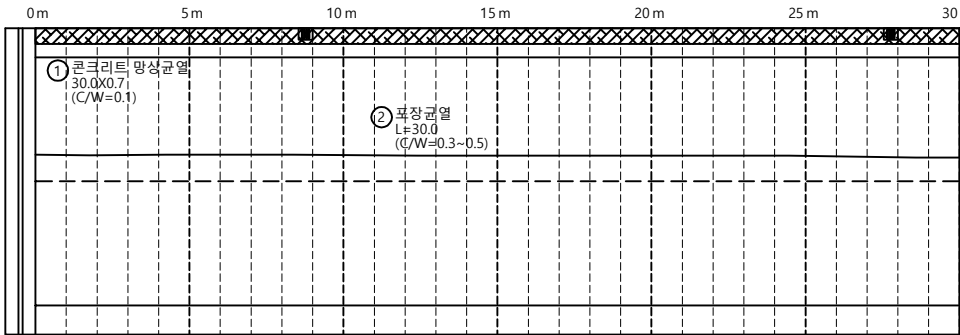
S1

| 번호 | 신/구 | 부재명 | 손상현황 | 손상규모 | | | | | 비고 |
|---|---|---|---|---|---|---|---|---|---|
| 1 | 구 | 교면포장 | 방상균열 | 0.1 | 30.0 | 0.7 | 1 | m | 21.00 |
| 2 | 구 | 교면포장 | 균열 | 0.5 | 30.0 | | 1 | m | 30.00 |
| 3 | 구 | 방호벽 | 균열 | 0.2 | 0.3 | | 1 | m | 0.30 |

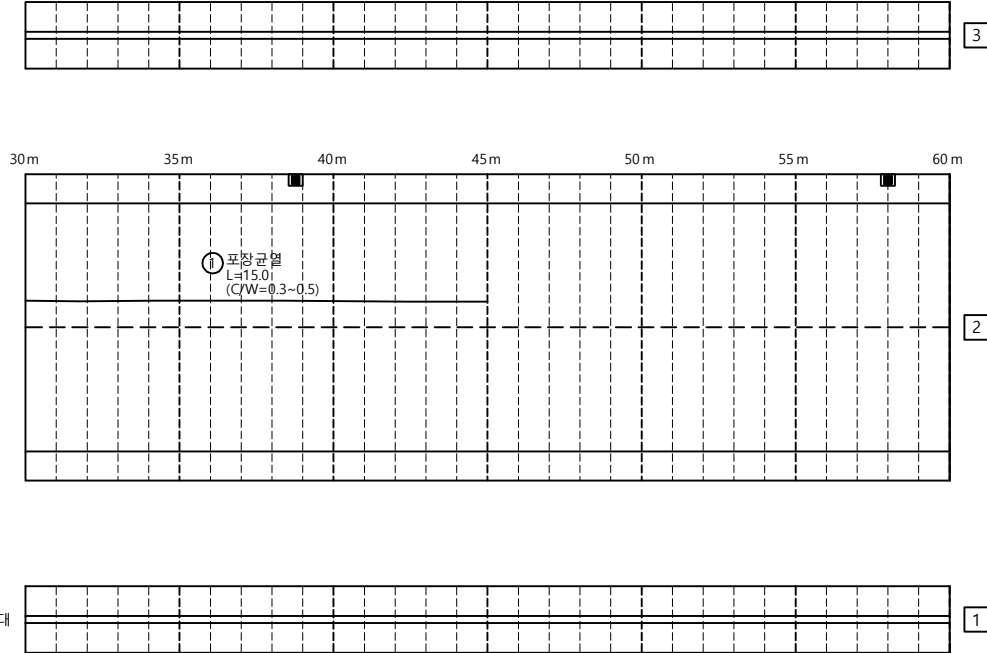
S2

| 변호 | 신/구 | 부재명 | 손 상 현 황 | 손 상 규 모 | | | | | | 비고 |
|---|---|---|---|---|---|---|---|---|---|---|
| 1 | 구 | 교면포장 | 균열 | 0.5 | 15.0 | | 1 | m | 15.00 | |

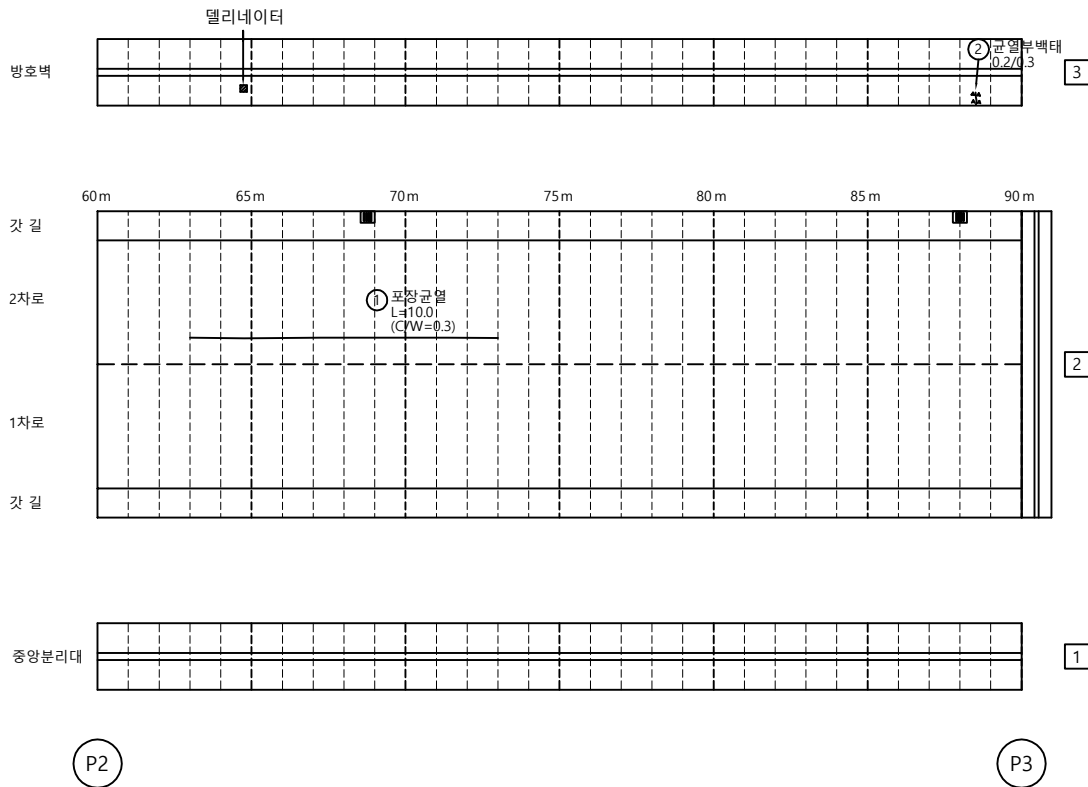
S3

| 연호 | 신/구 | 부재명 | 손 상 현 황 | 손 상 규 모 | | | | | | 비고 |
|---|---|---|---|---|---|---|---|---|---|---|
| 1 | 구 | 교면포장 | 균열 | 0.3 | 10.0 | | 1 | m | 10.00 | |
| 2 | 구 | 방호벽 | 균열 | 0.2 | 0.3 | | 1 | m | 0.30 | 백태 |

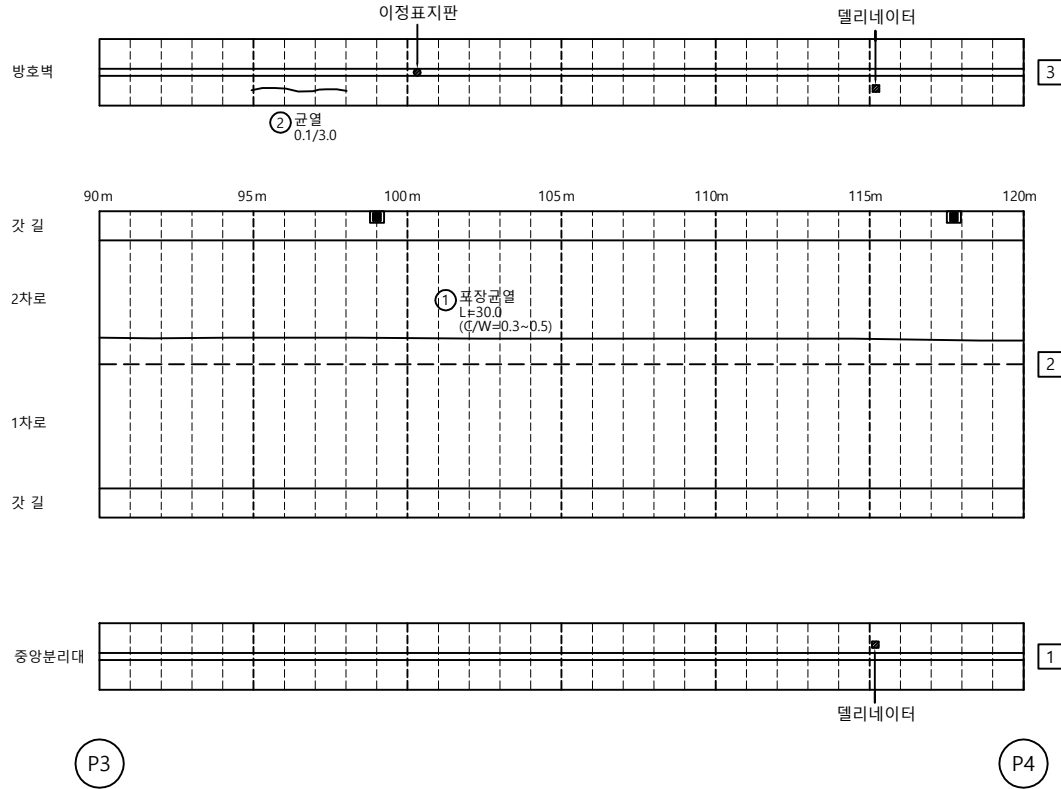
S4

| 변호 | 신/구 | 부재명 | 손 상 현 황 | 손 상 규 모 | | | | | | 비고 |
|---|---|---|---|---|---|---|---|---|---|---|
| 1 | 구 | 교면포장 | 균열 | 0.5 | 30.0 | | 1 | m | 30.00 | |
| 2 | 구 | 방호벽 | 균열 | 0.1 | 3.0 | | 1 | m | 3.00 | |

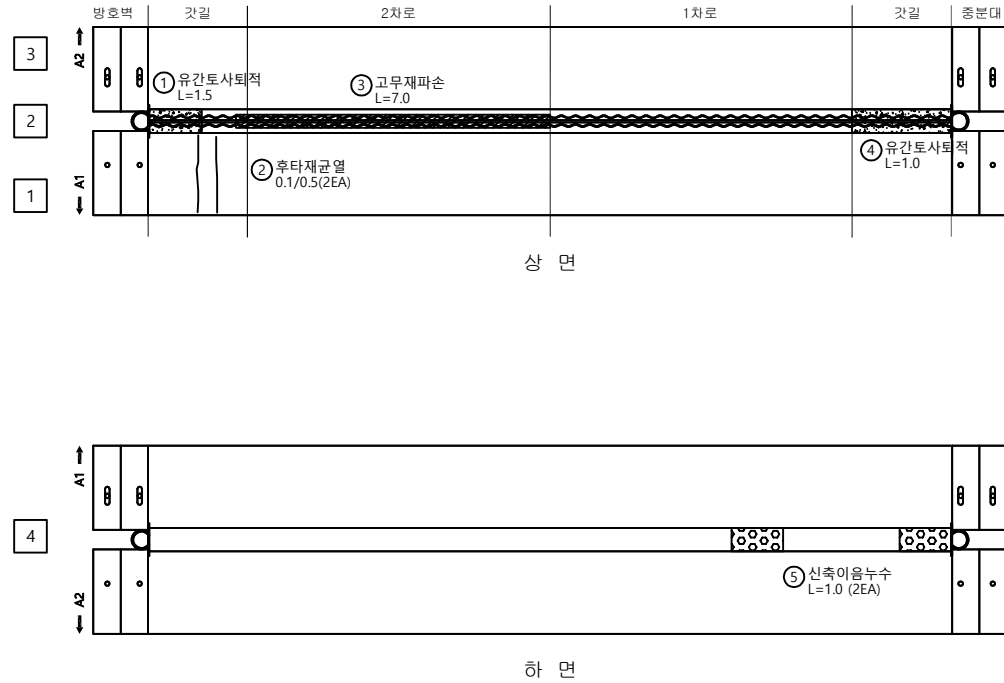
A1

| 번호 | 신/구 | 부재명 | 손상현황 | 손상규모 | | | | | | 비고 |
|---|---|---|---|---|---|---|---|---|---|---|
| 1 | 구 | 신축이음 | 토사및어물침적 | | 1.5 | | 1 | m | 1.50 | |
| 2 | 구 | 신축이음 | 균열 | 0.1 | 0.5 | | 2 | m | 1.00 | |
| 3 | 구 | 신축이음 | 파손 | | 7.0 | | 1 | m | 7.00 | |
| 4 | 구 | 신축이음 | 토사및어물침적 | | 1.0 | | 1 | m | 1.00 | |
| 5 | 구 | 신축이음 | 누수 | | 1.0 | | 2 | m | 2.00 | |

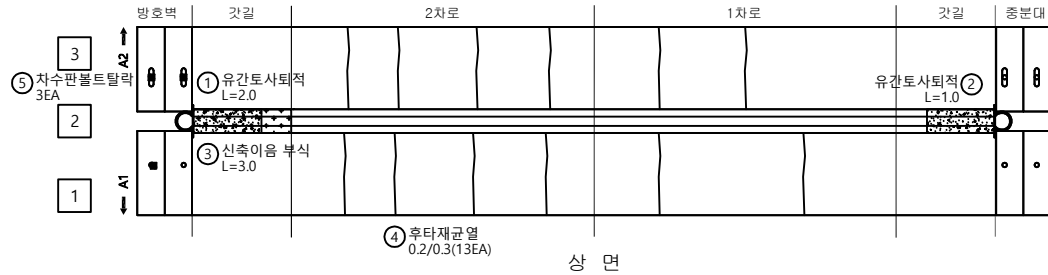
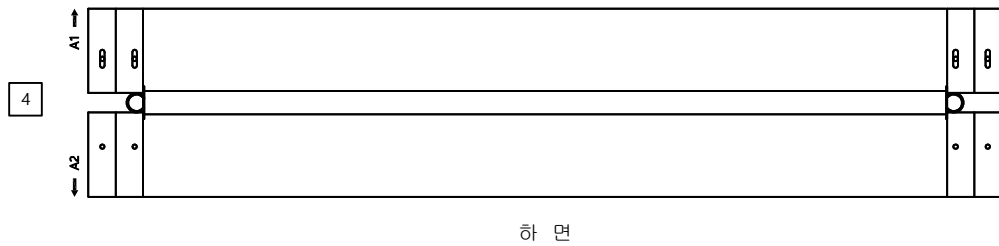
P3

| 연호 | 신/구 | 부재명 | 손 상 현 황 | 손 상 규 모 | | | | | 비고 |
|---|---|---|---|---|---|---|---|---|---|
| 1 | 구 | 신축이음 | 토사및머물침되적 | | 2.0 | | 1 | m | 2.00 |
| 2 | 구 | 신축이음 | 토사및머물침되적 | | 1.0 | | 1 | m | 1.00 |
| 3 | 구 | 신축이음 | 부식 | | 3.0 | | 1 | m | 3.00 |
| 4 | 구 | 신축이음 | 균열 | 0.2 | 0.3 | | 13 | m | 3.90 |
| 5 | 구 | 신축이음 | 연결플트이완,탈락 | | | | 3 | EA | 3.00 |

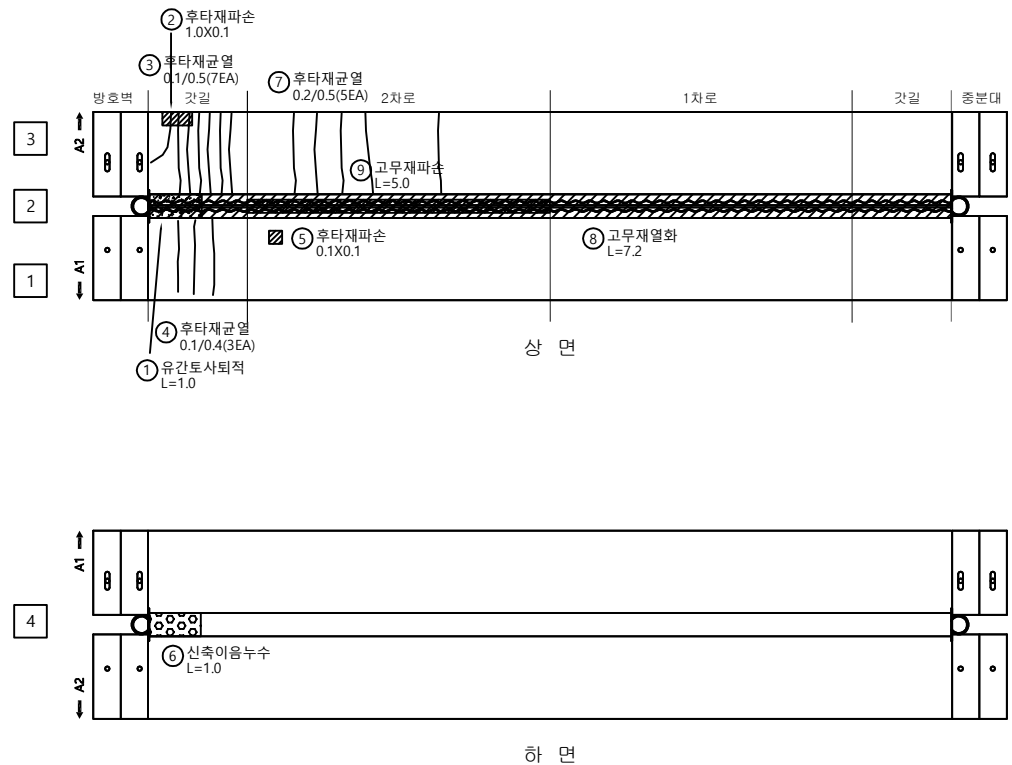
| 신축이음 | | | | | | | | | |
|---|---|---|---|---|---|---|---|---|---|
| 1 | 구 | 신축이음 | 토사밟아들철되적 | | 1.0 | | 1 | m | 1.00 |
| 2 | 구 | 신축이음 | 파손 | | 1.0 | 0.1 | 1 | m | 0.10 |
| 3 | 구 | 신축이음 | 균열 | 0.1 | 0.5 | | 7 | m | 3.50 50mm미만 |
| 4 | 구 | 신축이음 | 균열 | 0.1 | 0.4 | | 3 | m | 1.20 50mm미만 |
| 5 | 구 | 신축이음 | 파손 | | 0.1 | 0.1 | 1 | m | 0.01 |
| 6 | 구 | 신축이음 | 누수 | | 1.0 | | 1 | m | 1.00 |
| 7 | 구 | 신축이음 | 균열 | 0.2 | 0.5 | | 5 | m | 2.50 50mm미만 |
| 8 | 구 | 신축이음 | 표면열화 | | 7.2 | | 1 | m | 7.20 |
| 9 | 구 | 신축이음 | 파손 | | 5.0 | | 1 | m | 5.00 |

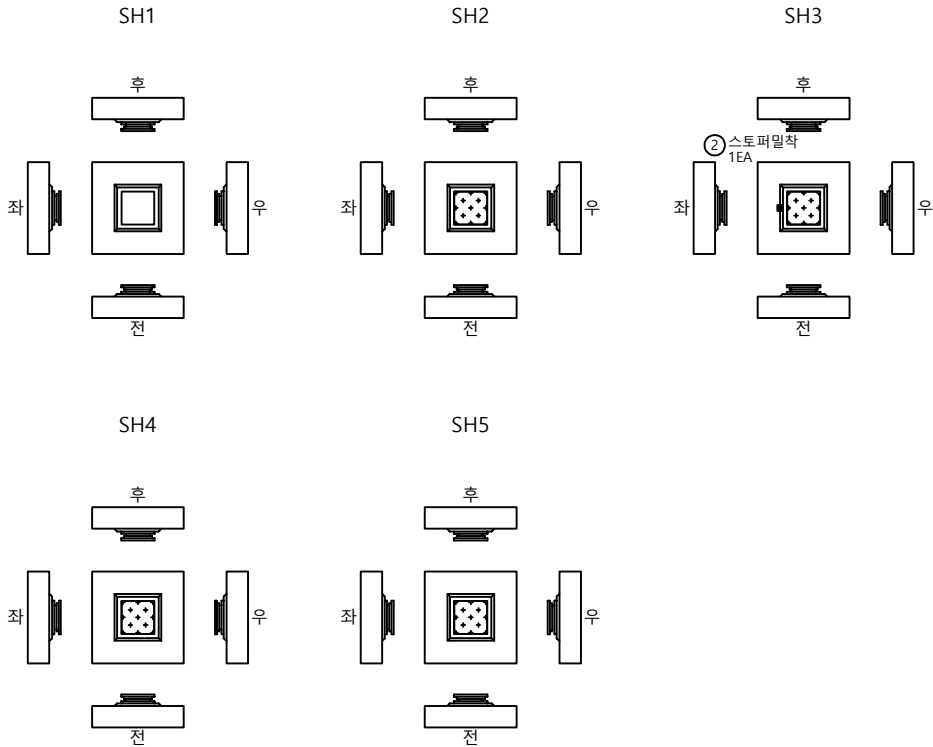
| 변호 | 선/구 | 부재명 | 손상현황 | 손상규모 | | | | | | 비고 |
|---|---|---|---|---|---|---|---|---|---|---|
| 1 | 구 | 교량받침 | 부식 | | | | 4 | EA | 4.00 | |

① 플레이트부식  
4EA

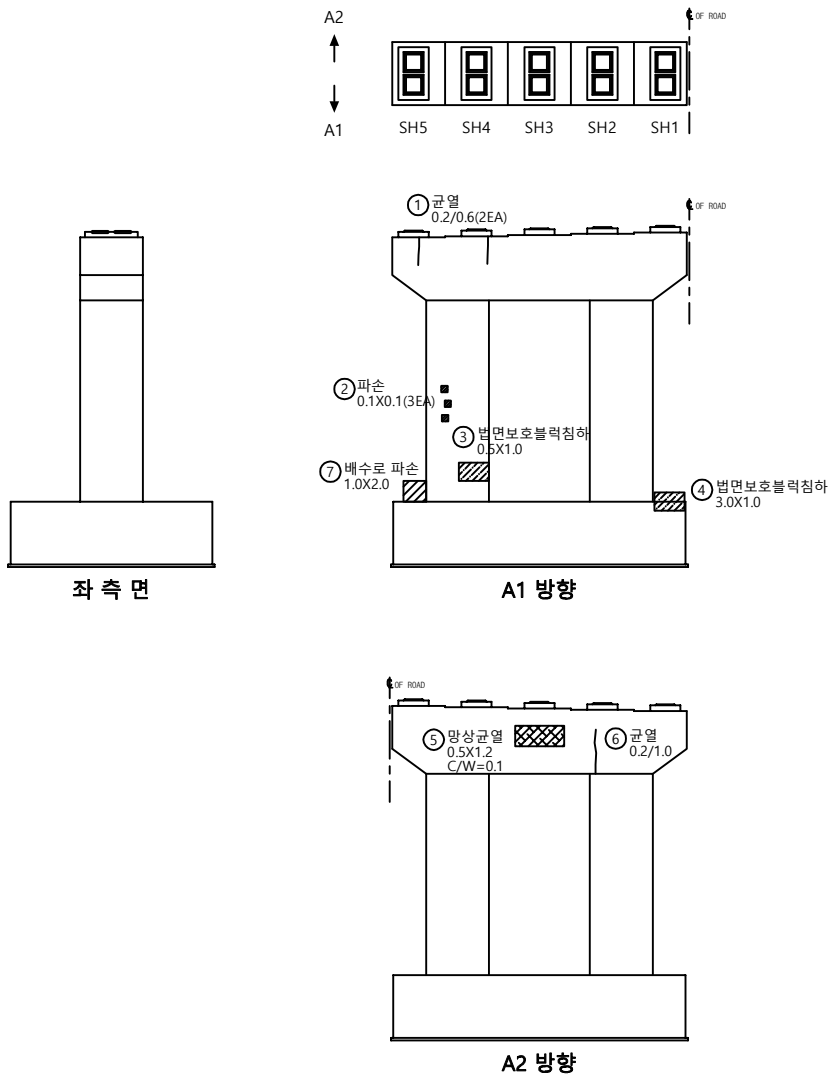
고래진2교(부산) 교각 P1

| 교각 | | | | | | | | | |
|---|---|---|---|---|---|---|---|---|---|
| 1 | 구 | 교각 | 균열 (0.3mm미만) | 0.2 | 0.6 | | 2 | m | 1.20 |
| 5 | 구 | 교각 | 망상균열 | 0.2 | 0.5 | 1.2 | 1 | m | 0.60 |
| 6 | 구 | 교각 | 균열 (0.3mm미만) | 0.2 | 1.0 | | 1 | m | 1.00 |

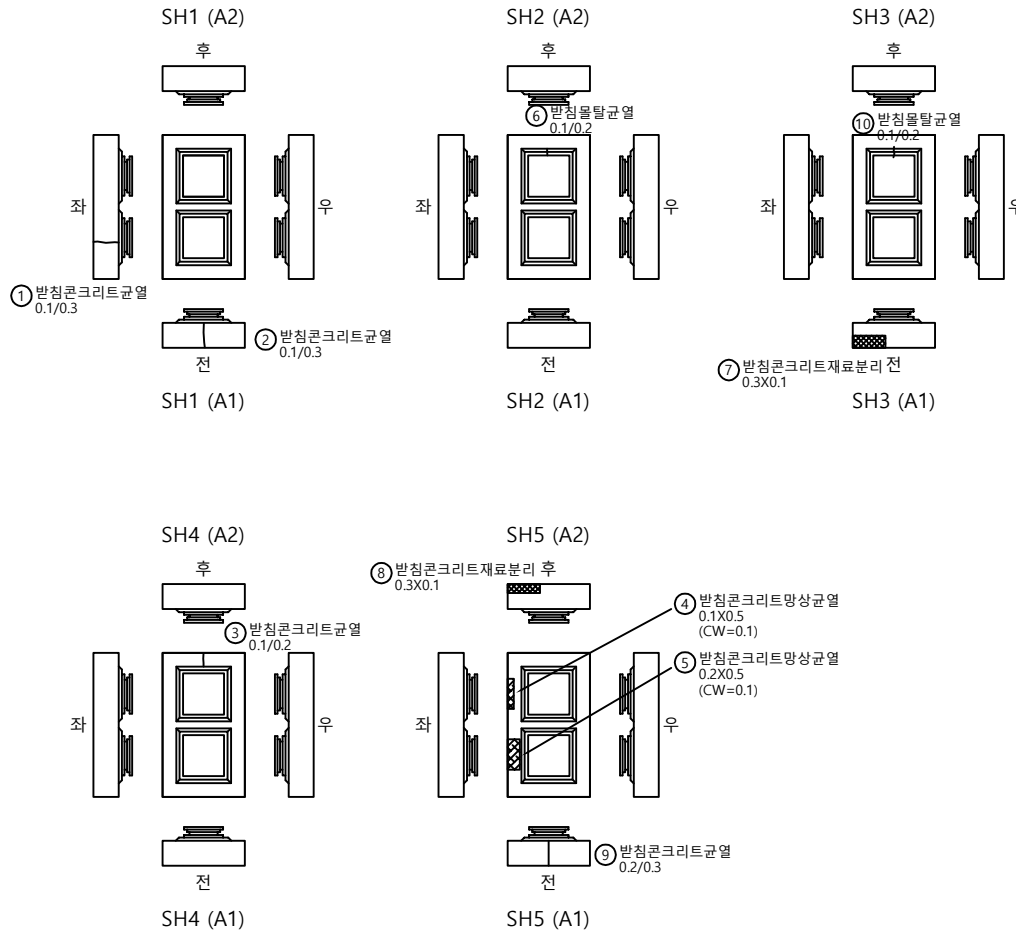
| 번호 | 선/구 | 부재명 | 손상현황 | 손상규모 | | | | | | 비고 |
|---|---|---|---|---|---|---|---|---|---|---|
| 1 | 구 | 교량받침 | 균열(0.3mm미만) | 0.1 | 0.3 | | 1 | m | 0.30 | 콘크리트 |
| 2 | 구 | 교량받침 | 균열(0.3mm미만) | 0.1 | 0.3 | | 1 | m | 0.30 | 콘크리트 |
| 3 | 구 | 교량받침 | 균열(0.3mm미만) | 0.1 | 0.2 | | 1 | m | 0.20 | 콘크리트 |
| 4 | 구 | 교량받침 | 망상균열 | 0.1 | 0.1 | 0.5 | 1 | m <sup>2</sup> | 0.05 | 콘크리트 |
| 5 | 구 | 교량받침 | 망상균열 | 0.1 | 0.2 | 0.5 | 1 | m <sup>2</sup> | 0.10 | 콘크리트 |
| 6 | 구 | 교량받침 | 균열(0.3mm미만) | 0.1 | 0.2 | | 1 | m | 0.20 | 물탈 |
| 9 | 구 | 교량받침 | 균열(0.3mm미만) | 0.2 | 0.3 | | 1 | m | 0.30 | 콘크리트 |
| 10 | 신 | 교량받침 | 균열(0.3mm미만) | 0.1 | 0.2 | | 1 | m | 0.20 | 물탈 |

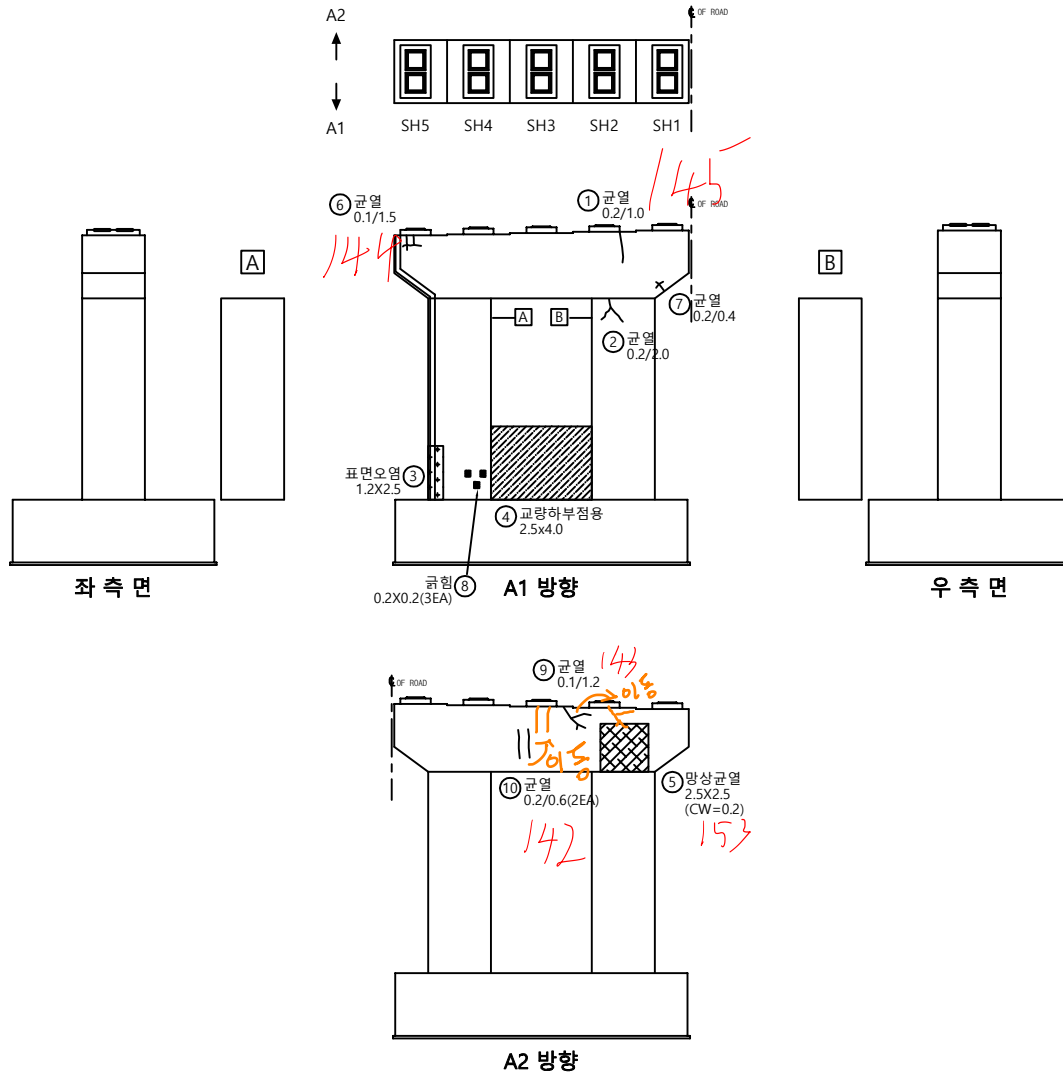
# 고래진2교(부산) 교각 P2

| 교각 | | | | | | | | | |
|---|---|---|---|---|---|---|---|---|---|
| 1 | 구 | 교각 | 균열 (0.3mm미만) | 0.2 | 1.0 | | 1 | m | 1.00 |
| 2 | 구 | 교각 | 균열 (0.3mm미만) | 0.2 | 2.0 | | 1 | m | 2.00 |
| 5 | 구 | 교각 | 망상균열 | 0.2 | 2.5 | 2.5 | 1 | m <sup>2</sup> | 6.25 |
| 6 | 선 | 교각 | 균열 (0.3mm미만) | 0.1 | 1.5 | | 1 | m | 1.50 |
| 7 | 선 | 교각 | 균열 (0.3mm미만) | 0.2 | 0.4 | | 1 | m | 0.40 |
| 8 | 선 | 교각 | 파손 | | 0.2 | 0.2 | 3 | m <sup>2</sup> | 0.12 균열 |
| 9 | 선 | 교각 | 균열 (0.3mm미만) | 0.1 | 1.2 | | 1 | m | 1.20 |
| 10 | 선 | 교각 | 균열 (0.3mm미만) | 0.2 | 0.6 | | 2 | m | 1.20 |

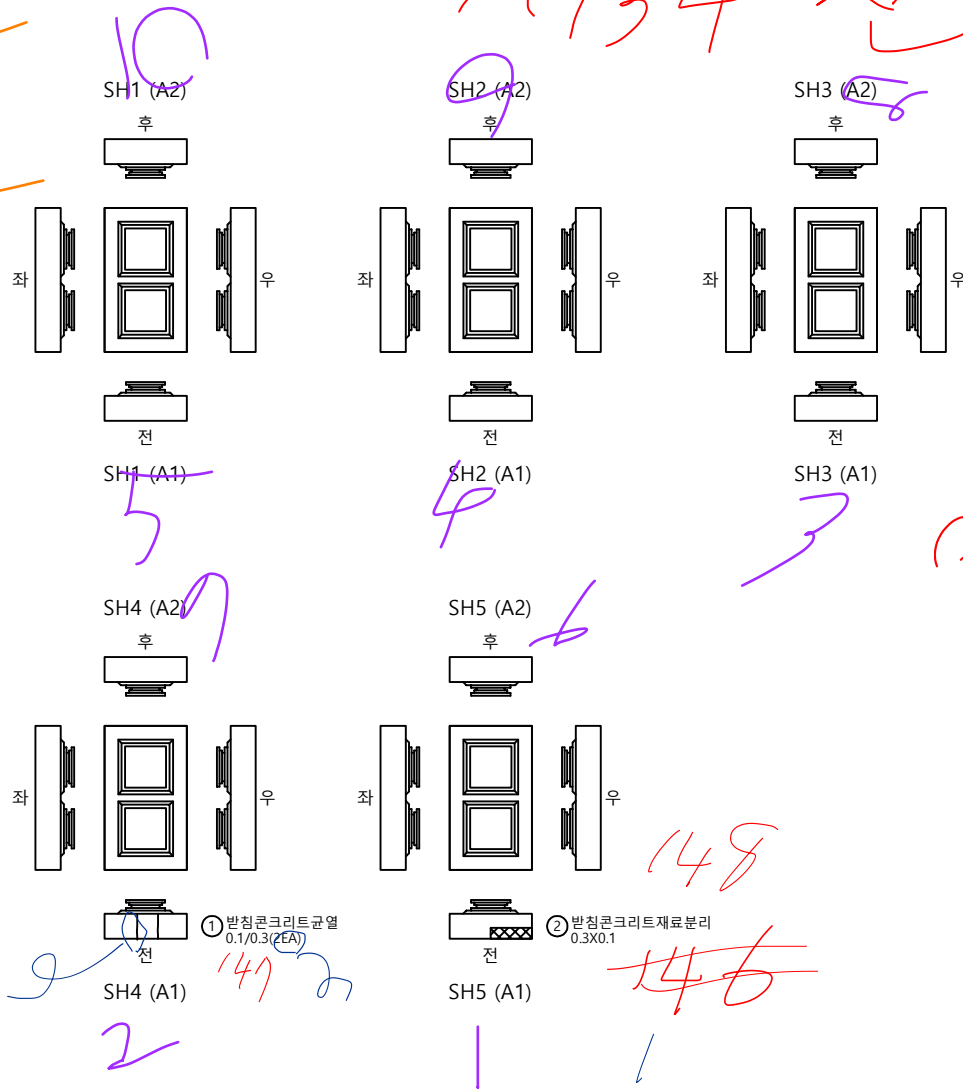
고래진2교(부산) 받침장치 P2

| 번호 | 선/구 | 부재명 | 손상현황 | 손상규모 | | | | | | 비고 |
|---|---|---|---|---|---|---|---|---|---|---|
| 1 | 선 | 교량받침 | 균열(0.3mm미만) | 0.1 | 0.3 | | 2 | m | 0.60 | 콘크리트 |

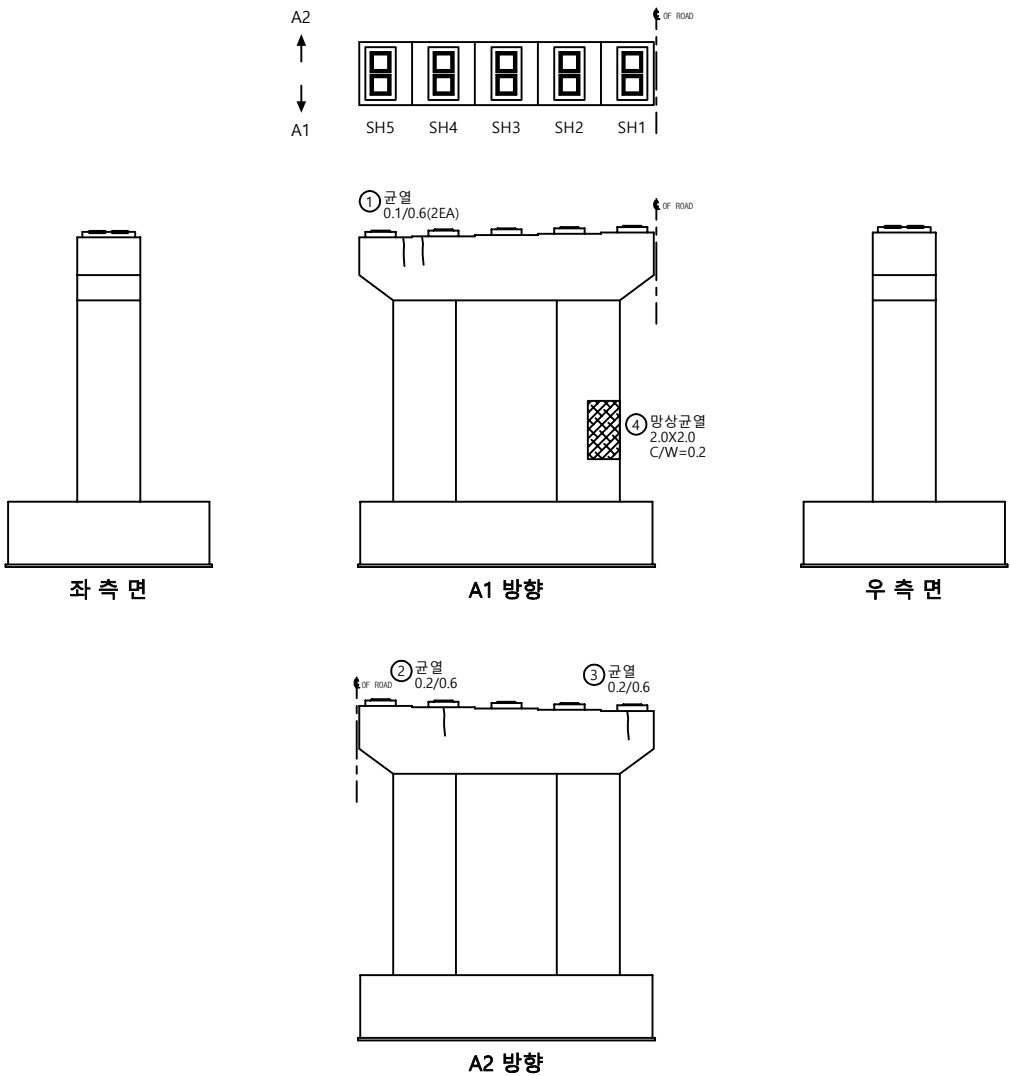
고래진2교(부산) 교각 P3

| 교각 | | | | | | | | | |
|---|---|---|---|---|---|---|---|---|---|
| 1 | 구 | 교각 | 균열 (0.3mm미만) | 0.1 | 0.6 | | 2 | m | 1.20 |
| 2 | 구 | 교각 | 균열 (0.3mm미만) | 0.2 | 0.6 | | 1 | m | 0.60 |
| 3 | 구 | 교각 | 균열 (0.3mm미만) | 0.2 | 0.6 | | 1 | m | 0.60 |
| 4 | 신 | 교각 | 망상균열 | 0.2 | 2.0 | 2.0 | 1 | m | 4.00 |

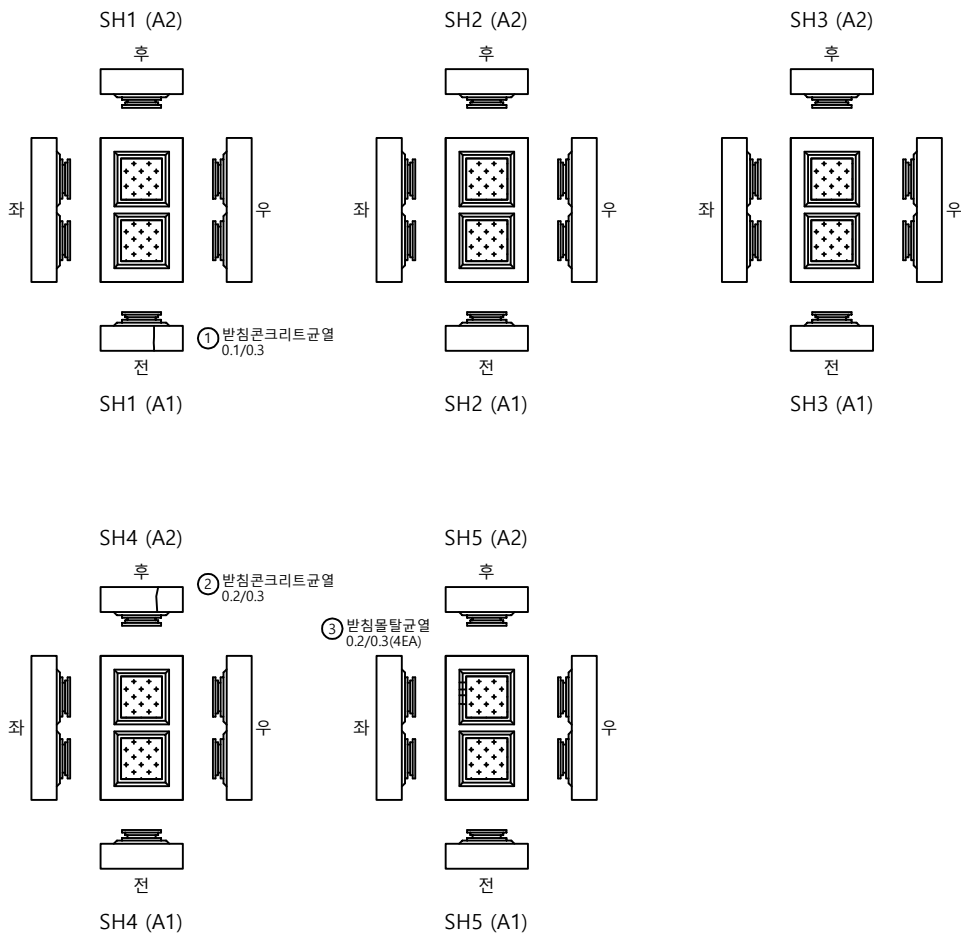
고래진2교(부산) 받침장치 P3

④ 플레이트부식  
10EA

| 번호 | 선/구 | 부재명 | 손 상 현 황 | 손 상 규 모 | | | | | | 비고 |
|---|---|---|---|---|---|---|---|---|---|---|
| 1 | 구 | 교량받침 | 균열(0.3mm미만) | 0.1 | 0.3 | | 1 | m | 0.30 | 콘크리트 |
| 2 | 구 | 교량받침 | 균열(0.3mm미만) | 0.2 | 0.3 | | 1 | m | 0.30 | 콘크리트 |
| 3 | 구 | 교량받침 | 균열(0.3mm미만) | 0.2 | 0.3 | | 4 | m | 1.20 | 물탈 |
| 4 | 구 | 교량받침 | 부식 | | | | 10 | EA | 10.00 | |

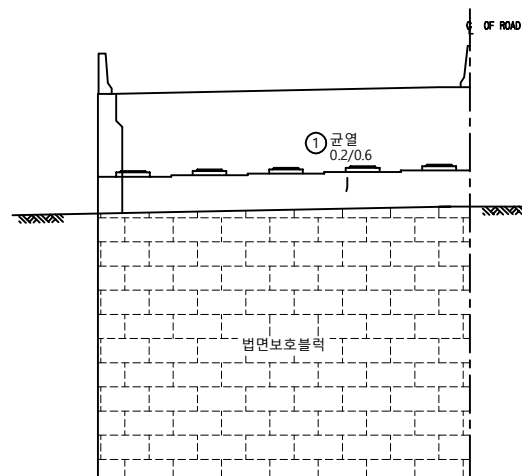
# 고래진2교(부산) 교대 A2

| 교대 | | | | | | | | | | |
|---|---|---|---|---|---|---|---|---|---|---|
| 1 | 구 | 교대 | 균열(0.3mm미만) | 0.2 | 0.6 | | 1 | m | 0.60 | |

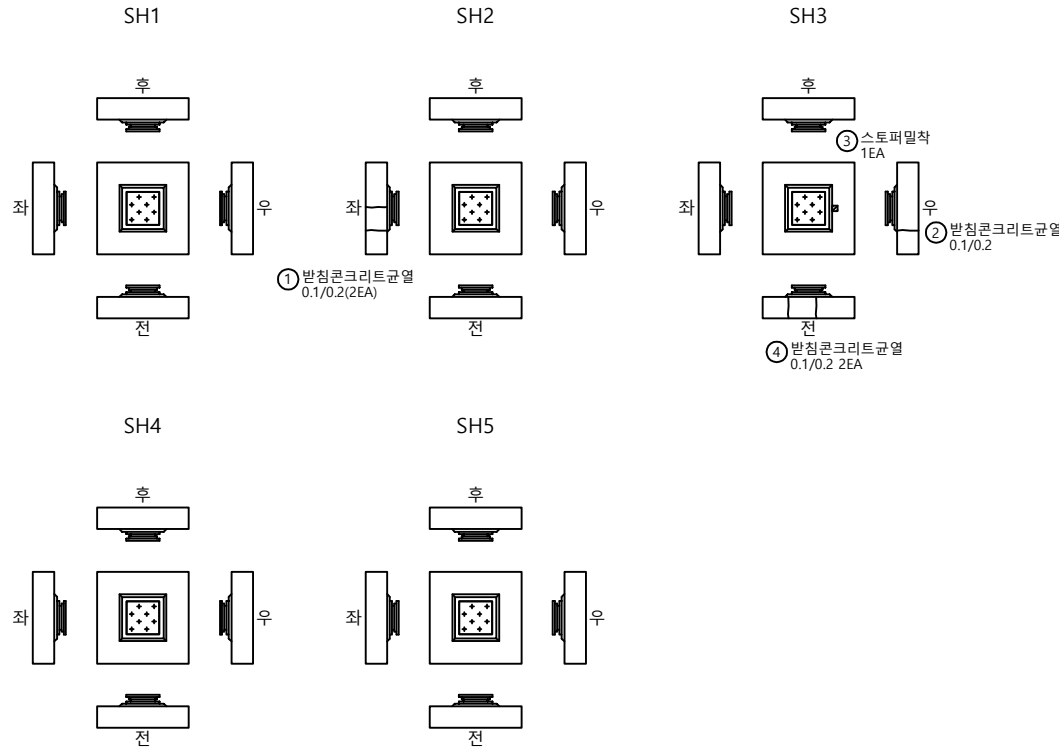
| 번호 | 신/구 | 부재명 | 손상현황 | 손상규모 | | | | | 비고 |
|---|---|---|---|---|---|---|---|---|---|
| 1 | 구 | 교량받침 | 균열(0.3mm미만) | 0.1 | 0.2 | | 2 | m | 콘크리트 |
| 2 | 구 | 교량받침 | 균열(0.3mm미만) | 0.1 | 0.2 | | | m | 콘크리트 |
| 4 | 신 | 교량받침 | 균열(0.3mm미만) | 0.1 | 0.2 | | 2 | m | 콘크리트 |
| 5 | 신 | 교량받침 | 부식 | | | | 5 | EA | 5.00 |

⑤ 플레이트부식  
5EA
