# 고래진2교(부산) 교면포장 S1

2023년 부산울산고속도로 정밀안전점검 및 성능평가용역

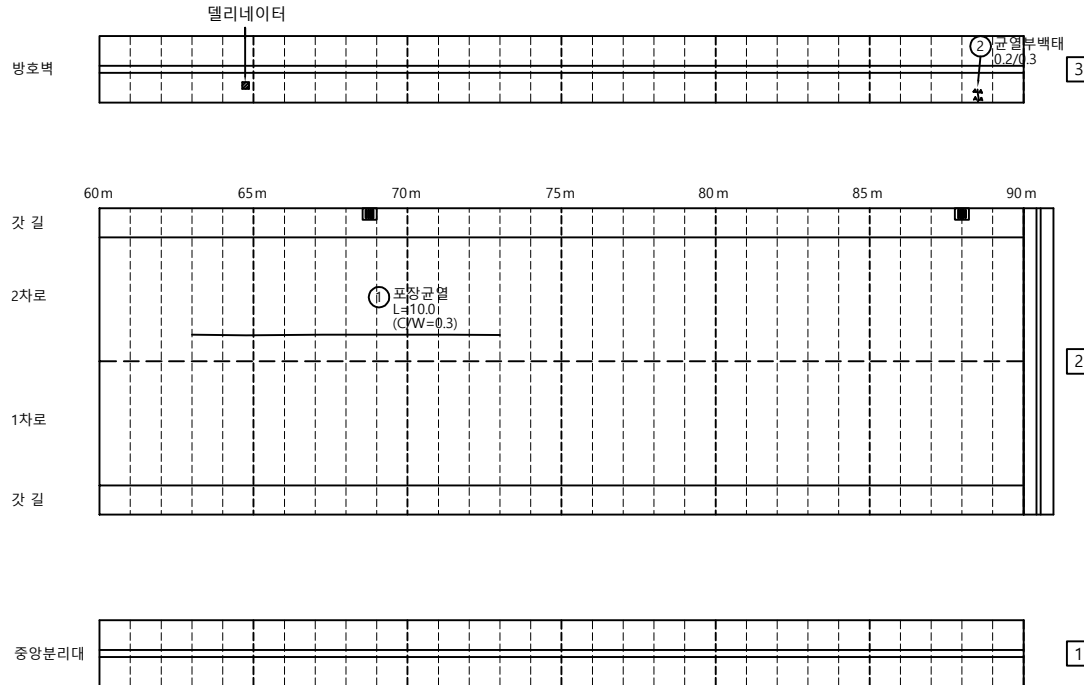
# 고래진2교(부산) 교면포장 S3

| 연차 | 신/구 | 부재명 | 손상현황 | 손상규모 | | | | | | 비고 |
|---|---|---|---|---|---|---|---|---|---|---|
| 1 | 구 | 교면포장 | 균열 | 0.3 | 10.0 | | 1 | m | 10.00 | |
| 2 | 구 | 방호벽 | 균열 | 0.2 | 0.3 | | 1 | m | 0.30 | 백태 |

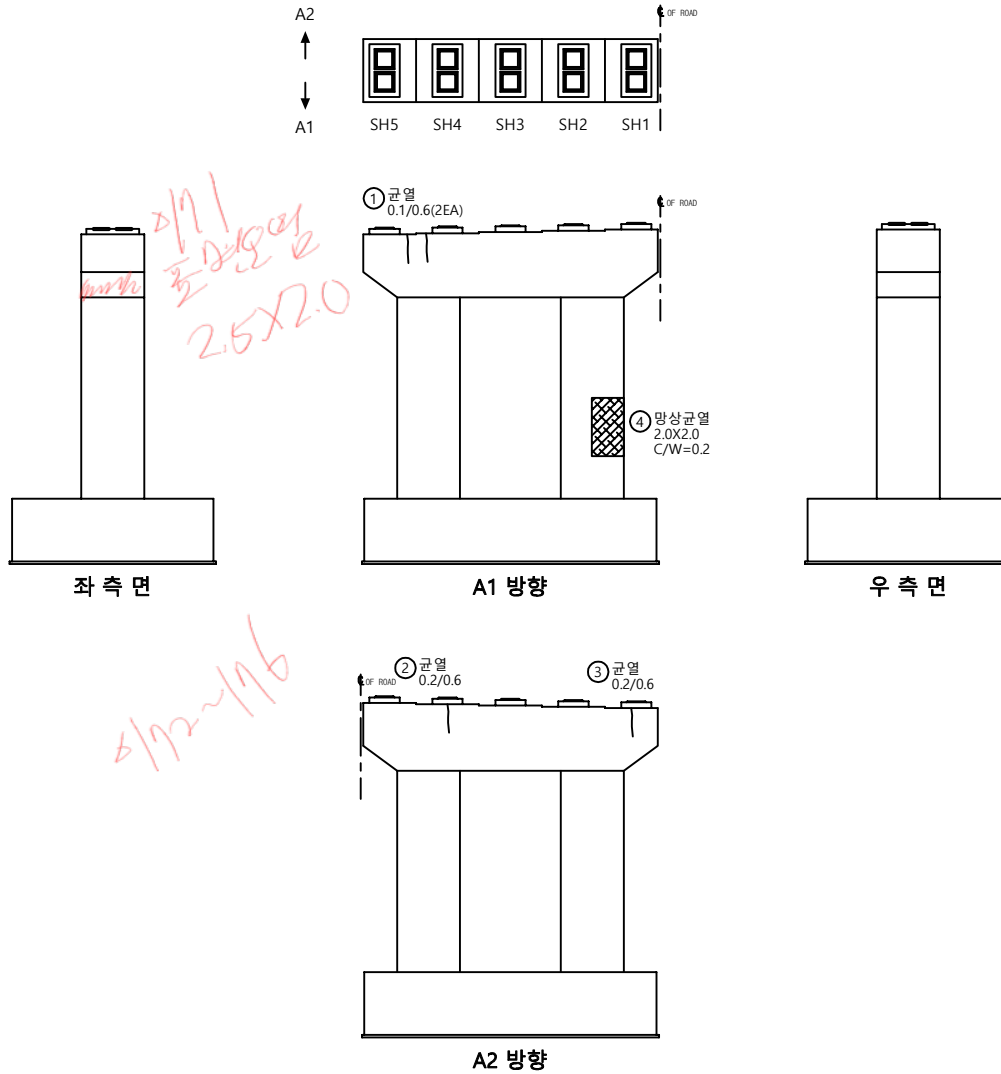
고래진2교(부산) 교각 P3

| 교각 | | | | | | | | | |
|---|---|---|---|---|---|---|---|---|---|
| 1 | 구 | 교각 | 균열 (0.3mm미만) | 0.1 | 0.6 | | 2 | m | 1.20 |
| 2 | 구 | 교각 | 균열 (0.3mm미만) | 0.2 | 0.6 | | 1 | m | 0.60 |
| 3 | 구 | 교각 | 균열 (0.3mm미만) | 0.2 | 0.6 | | 1 | m | 0.60 |
| 4 | 신 | 교각 | 망상균열 | 0.2 | 2.0 | 2.0 | 1 | m | 4.00 |

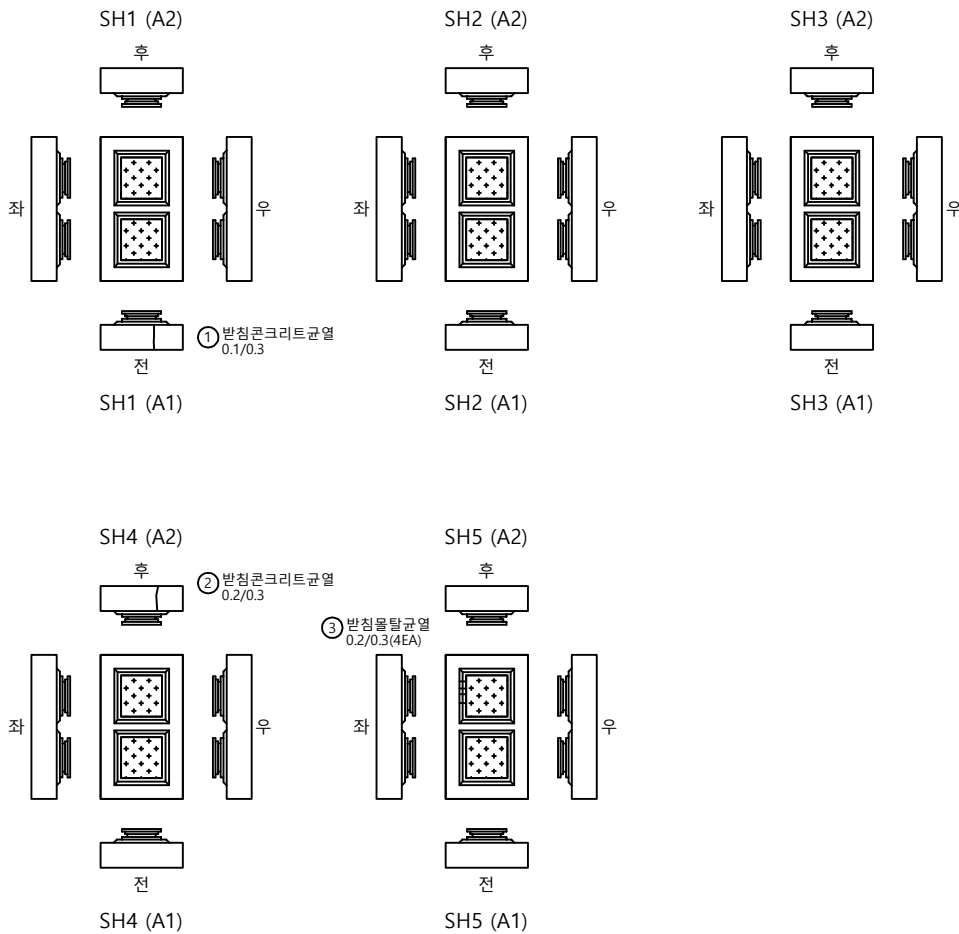
고래진2교(부산) 받침장치 P3

④ 플레이트부식  
10EA

| 번호 | 선/구 | 부재명 | 손 상 현 황 | 손 상 규 모 | | | | | | 비고 |
|---|---|---|---|---|---|---|---|---|---|---|
| 1 | 구 | 교량받침 | 균열(0.3mm미만) | 0.1 | 0.3 | | 1 | m | 0.30 | 콘크리트 |
| 2 | 구 | 교량받침 | 균열(0.3mm미만) | 0.2 | 0.3 | | 1 | m | 0.30 | 콘크리트 |
| 3 | 구 | 교량받침 | 균열(0.3mm미만) | 0.2 | 0.3 | | 4 | m | 1.20 | 물탈 |
| 4 | 구 | 교량받침 | 부식 | | | | 10 | EA | 10.00 | |

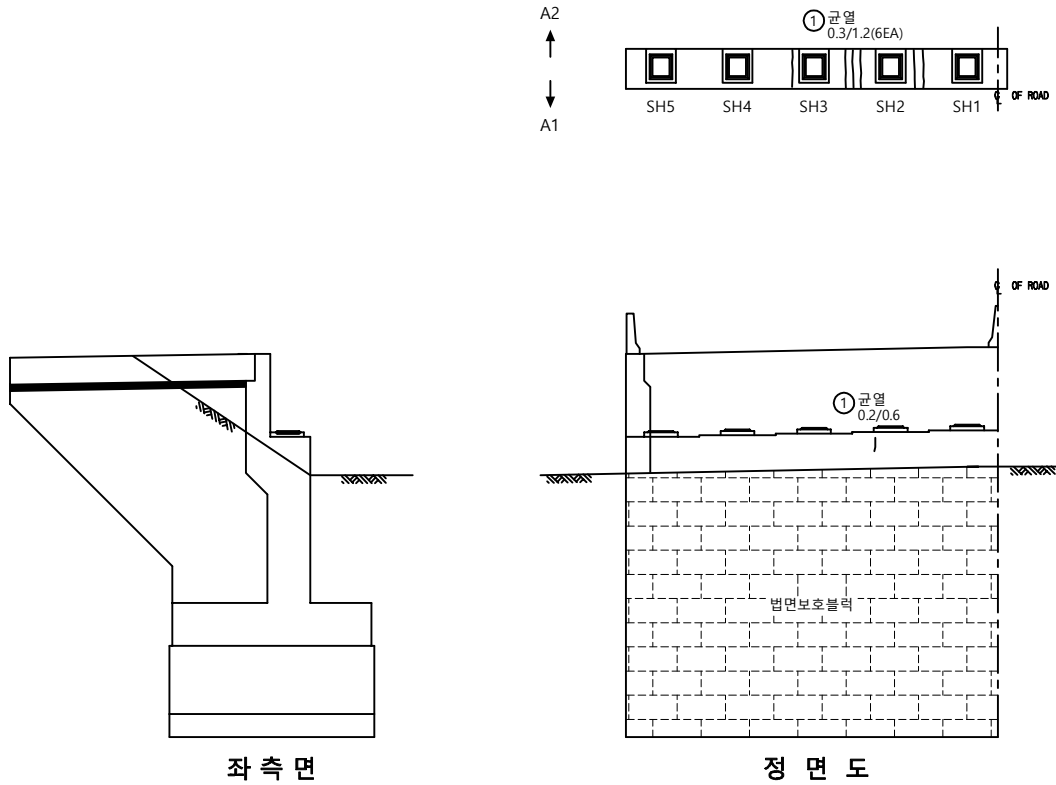
고래진2교(부산) 교대 A2

| 교대 | | | | | | | | | | |
|---|---|---|---|---|---|---|---|---|---|---|
| 1 | 구 | 교대 | 균열(0.3mm미만) | 0.2 | 0.6 | | 1 | m | 0.60 | |

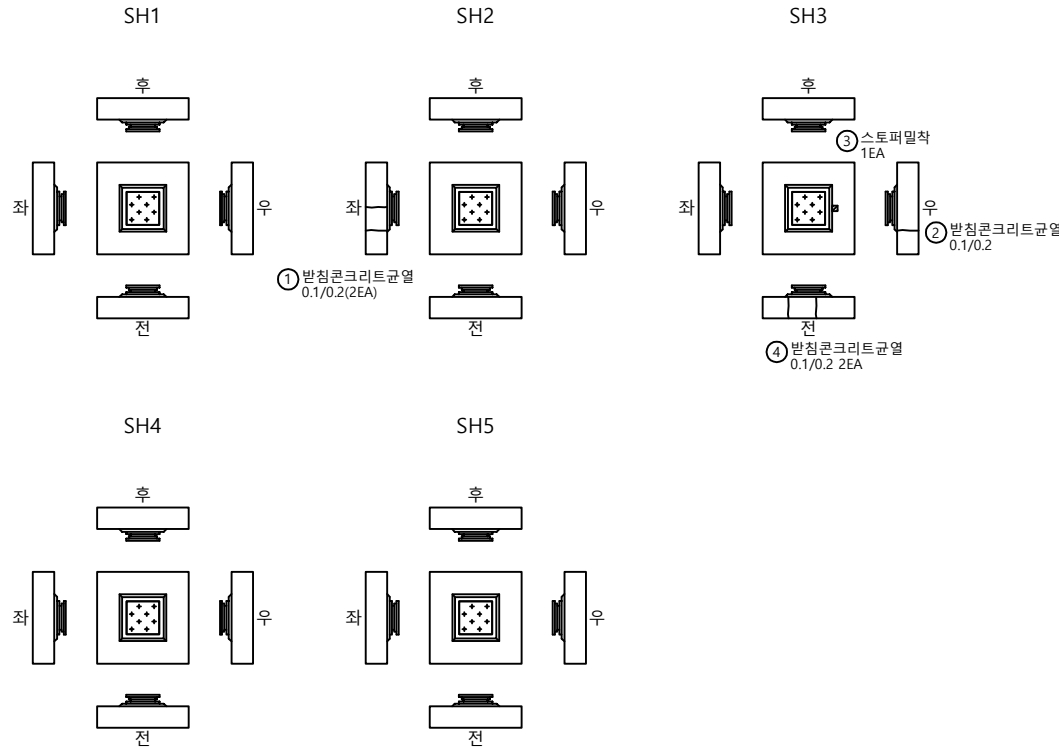
| 번호 | 신/구 | 부재명 | 손상현황 | 손상규모 | | | | | 비고 |
|---|---|---|---|---|---|---|---|---|---|
| 1 | 구 | 교량받침 | 균열(0.3mm미만) | 0.1 | 0.2 | | 2 | m | 콘크리트 |
| 5 | 신 | 교량받침 | 부식 | | | | 5 | EA | 5.00 |

⑤ 플레이트부식  
5EA
