# 고래진2교(부산) 교면포장 S2

# 손상물량표

2023년 부산울산고속도로 정밀안전점검 및 성능평가용역

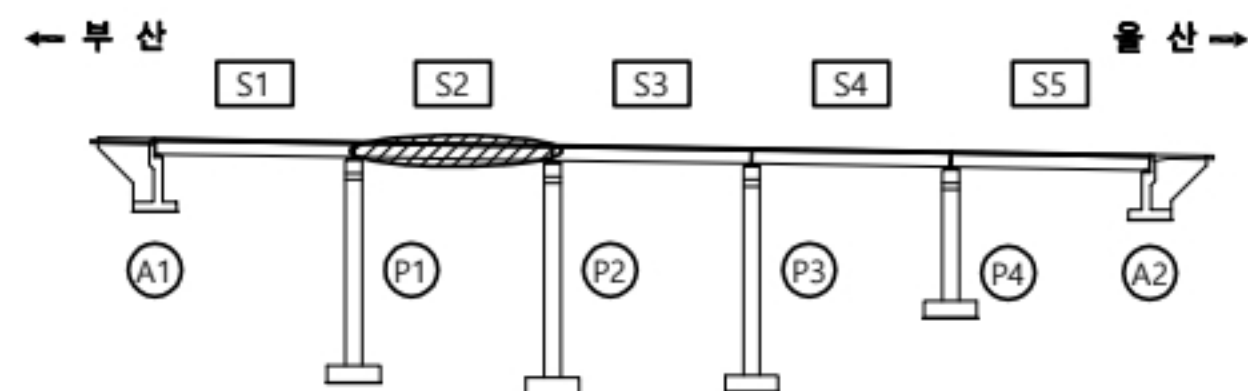
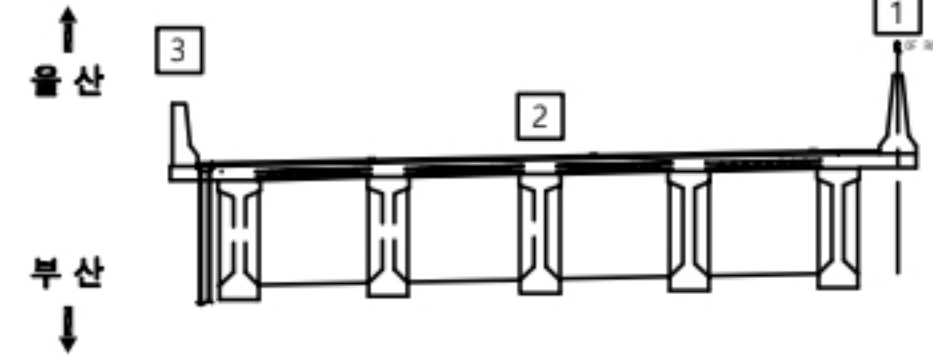
S2

| 번호 | 선/구 | 부재명 | 손상현황 | 손상규모 | | | | | | 비고 |
|---|---|---|---|---|---|---|---|---|---|---|
| 1 | 구 | 교면포장 | 균열 | 0.5 | 15.0 | | 1 | m | 15.00 | |

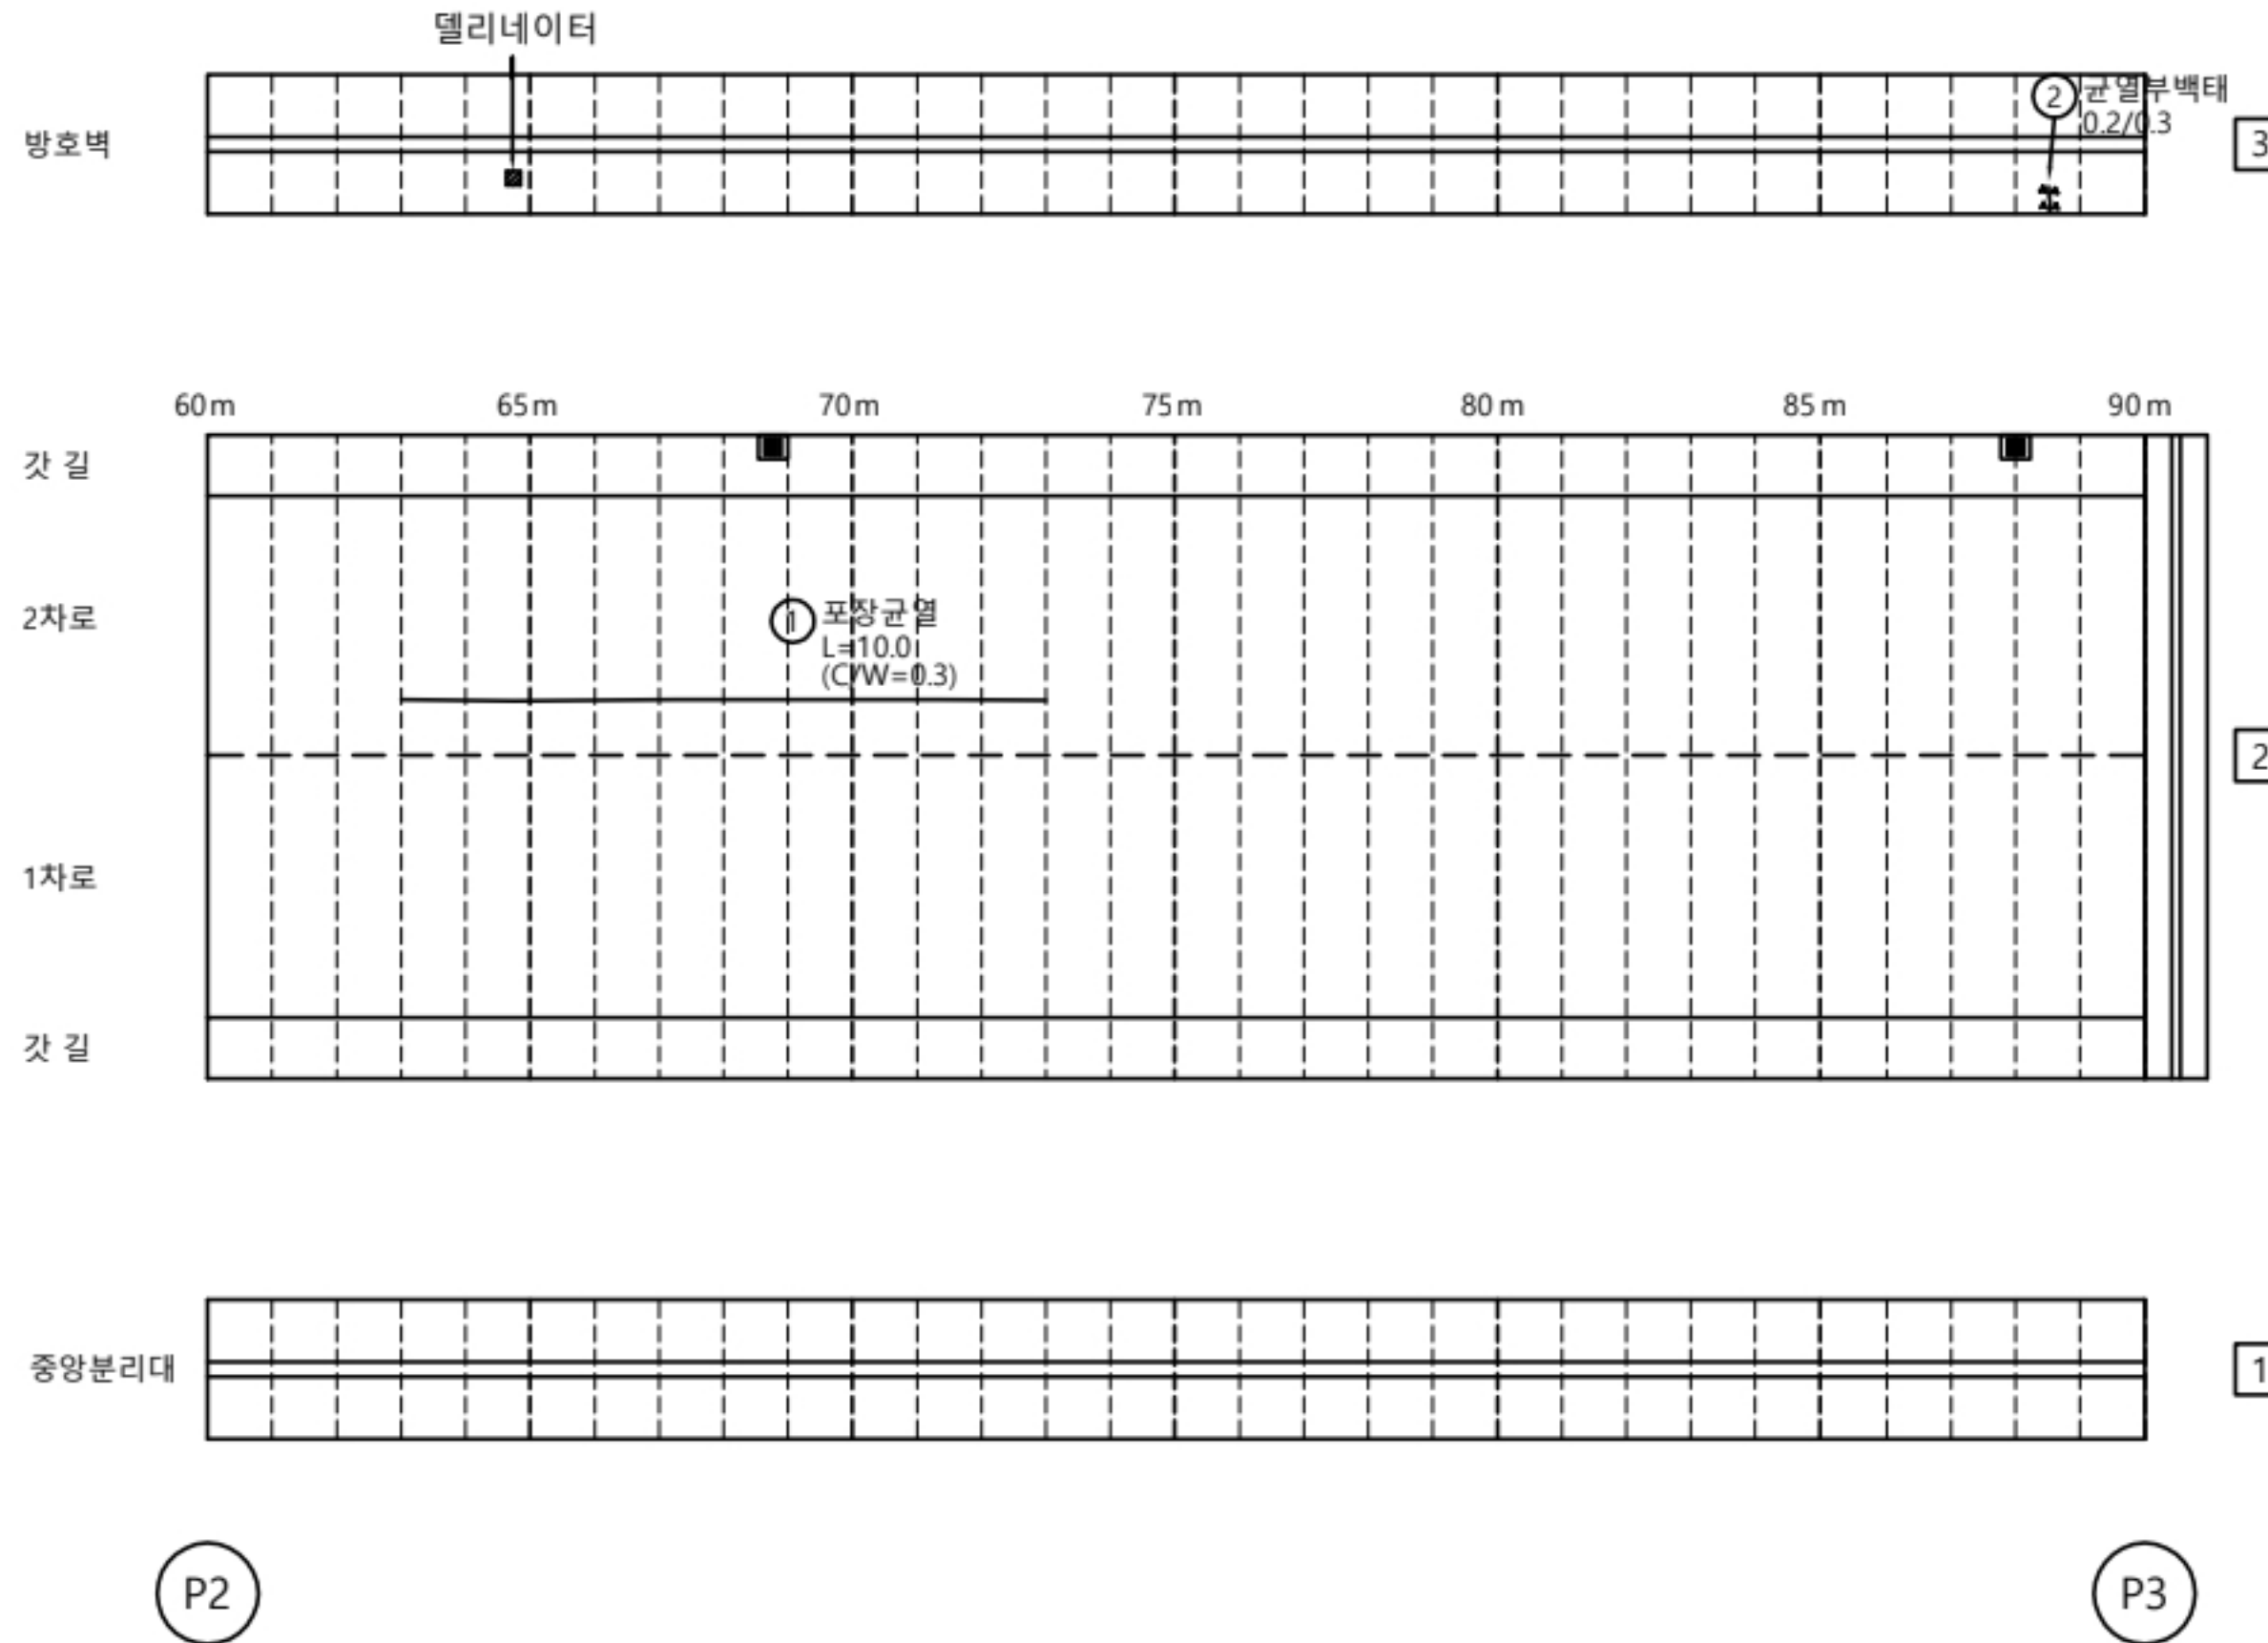
S3

| 번호 | 신/구 | 부재명 | 손상현황 | 손상규모 | | | | | | 비고 |
|---|---|---|---|---|---|---|---|---|---|---|
| 1 | 구 | 교면포장 | 균열 | 0.3 | 10.0 | | 1 | m | 10.00 | |
| 2 | 구 | 방호벽 | 균열 | 0.2 | 0.3 | | 1 | m | 0.30 | 벽태 |

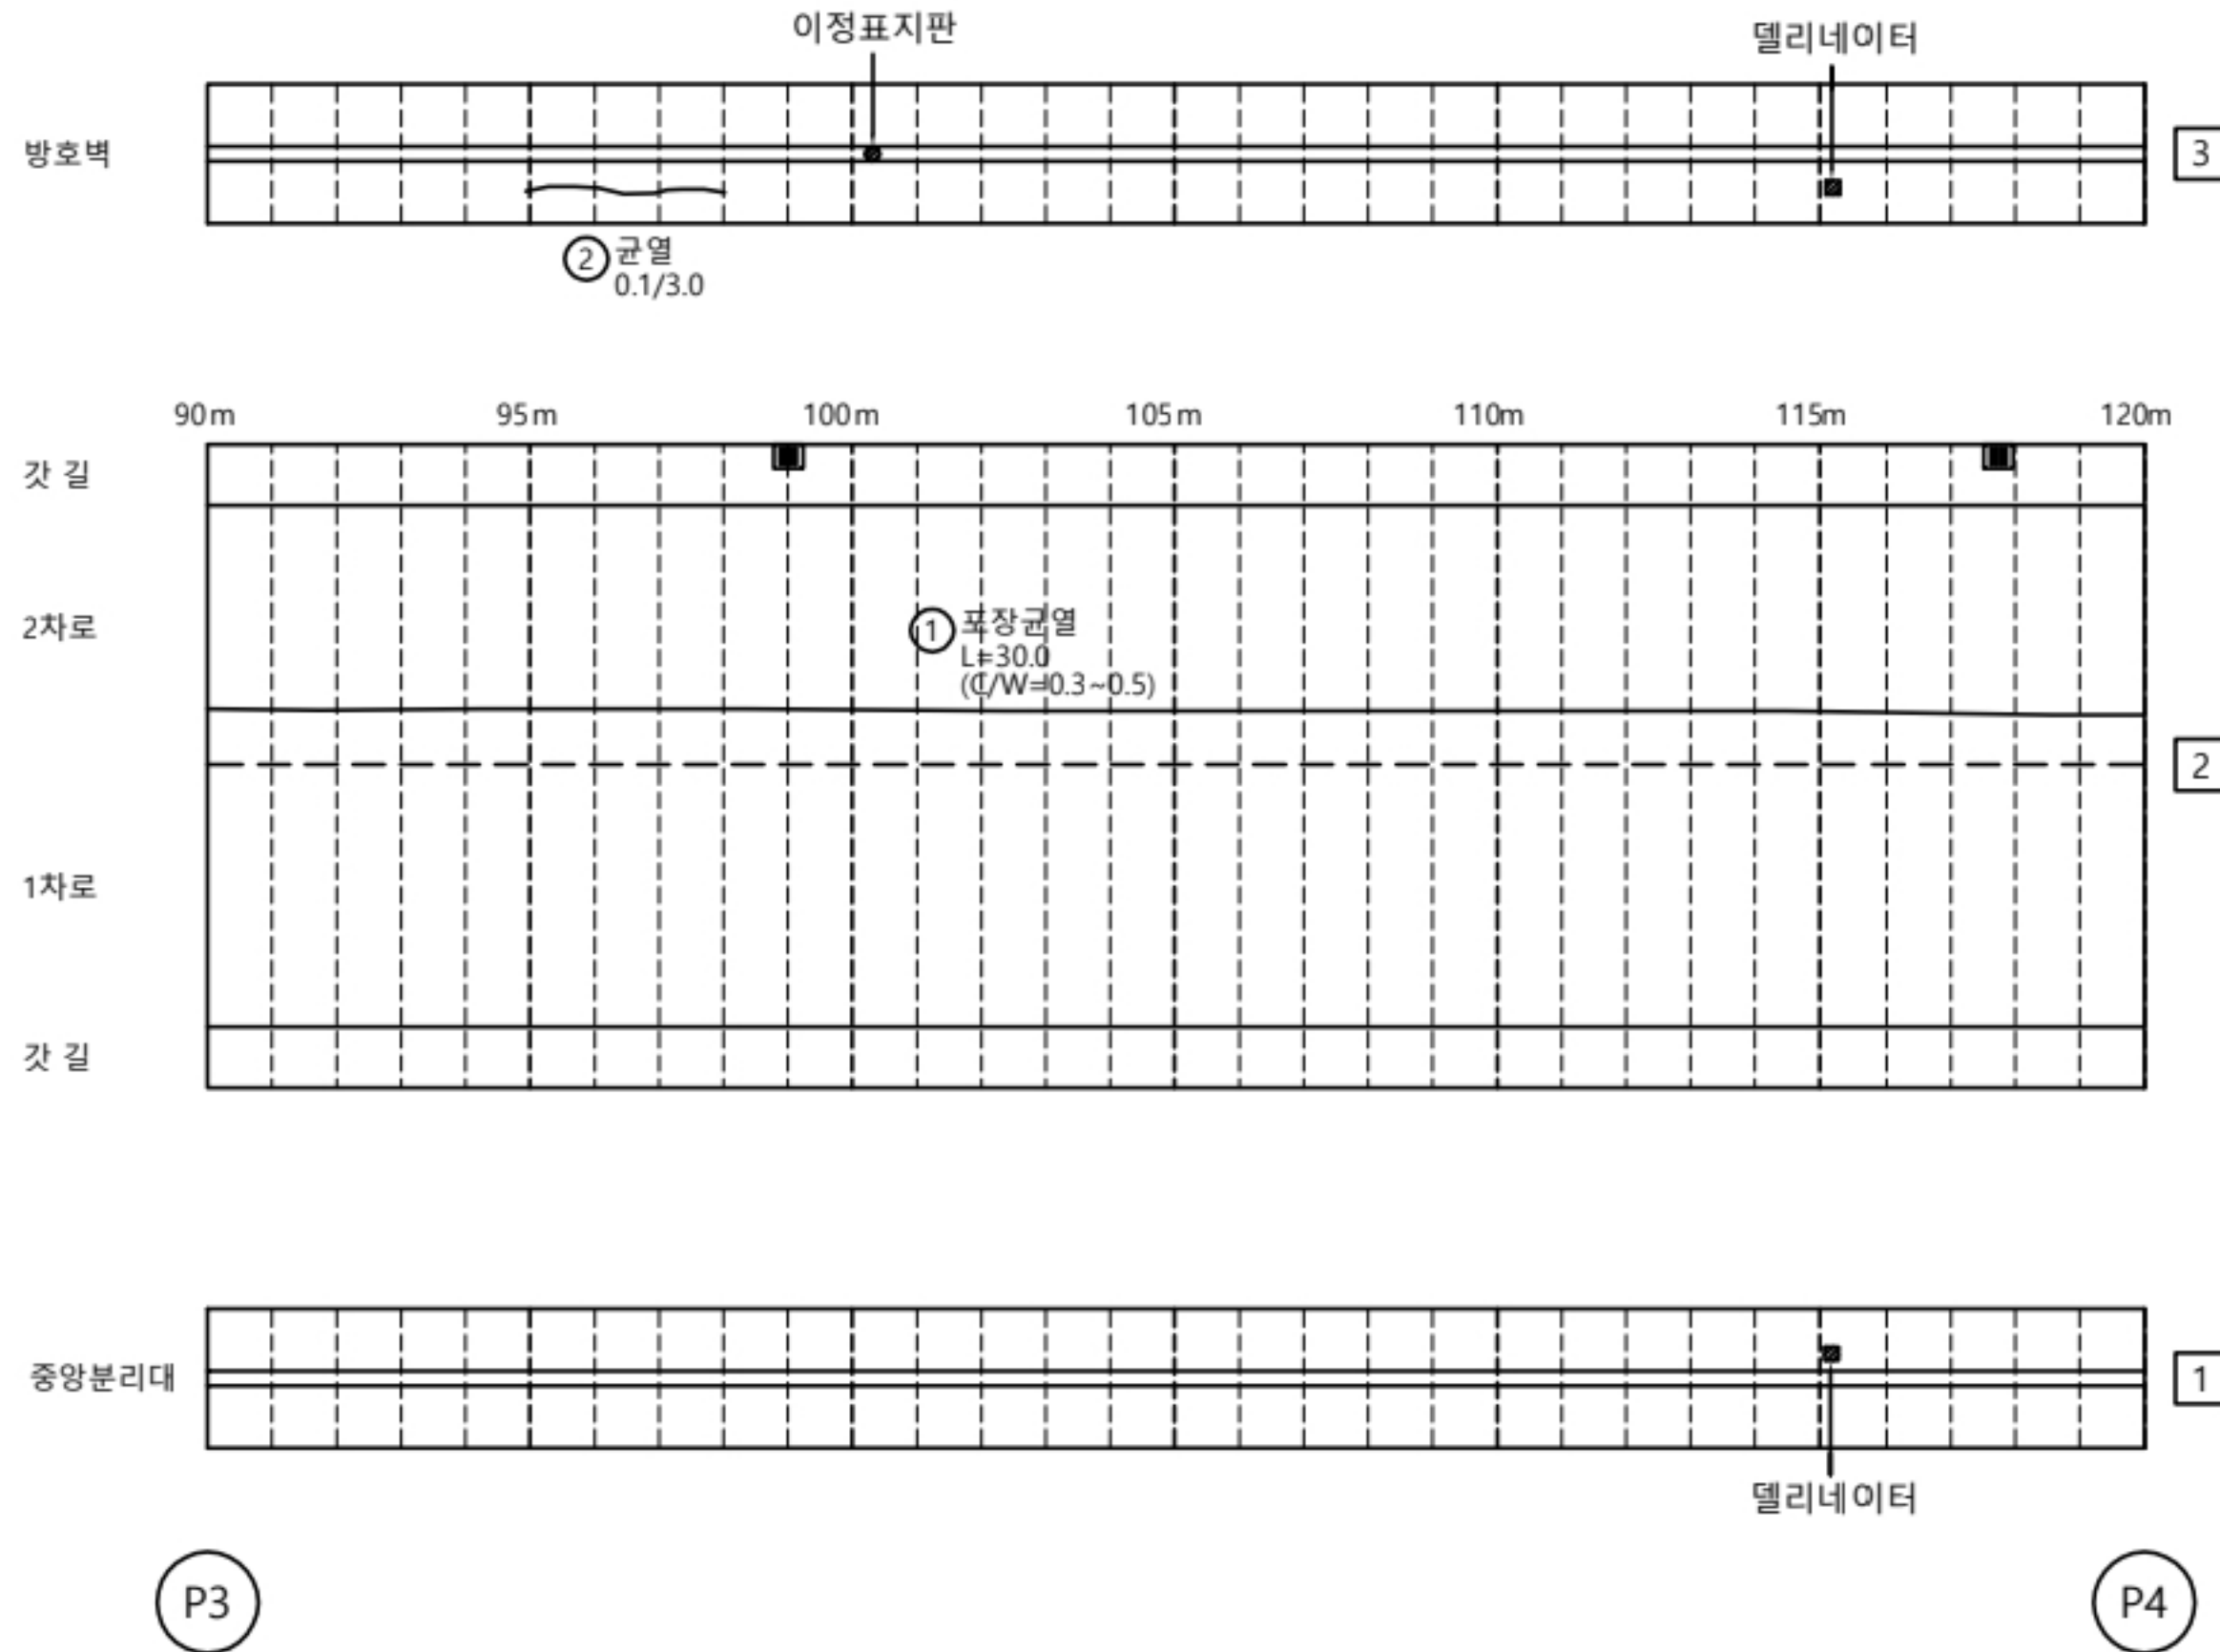
S4

| 번호 | 신/구 | 부재명 | 손상현황 | 손상규모 | | | | | | 비고 |
|---|---|---|---|---|---|---|---|---|---|---|
| 1 | 구 | 교면포장 | 균열 | 0.5 | 30.0 | | 1 | m | 30.00 | |
| 2 | 구 | 방호벽 | 균열 | 0.1 | 3.0 | | 1 | m | 3.00 | |

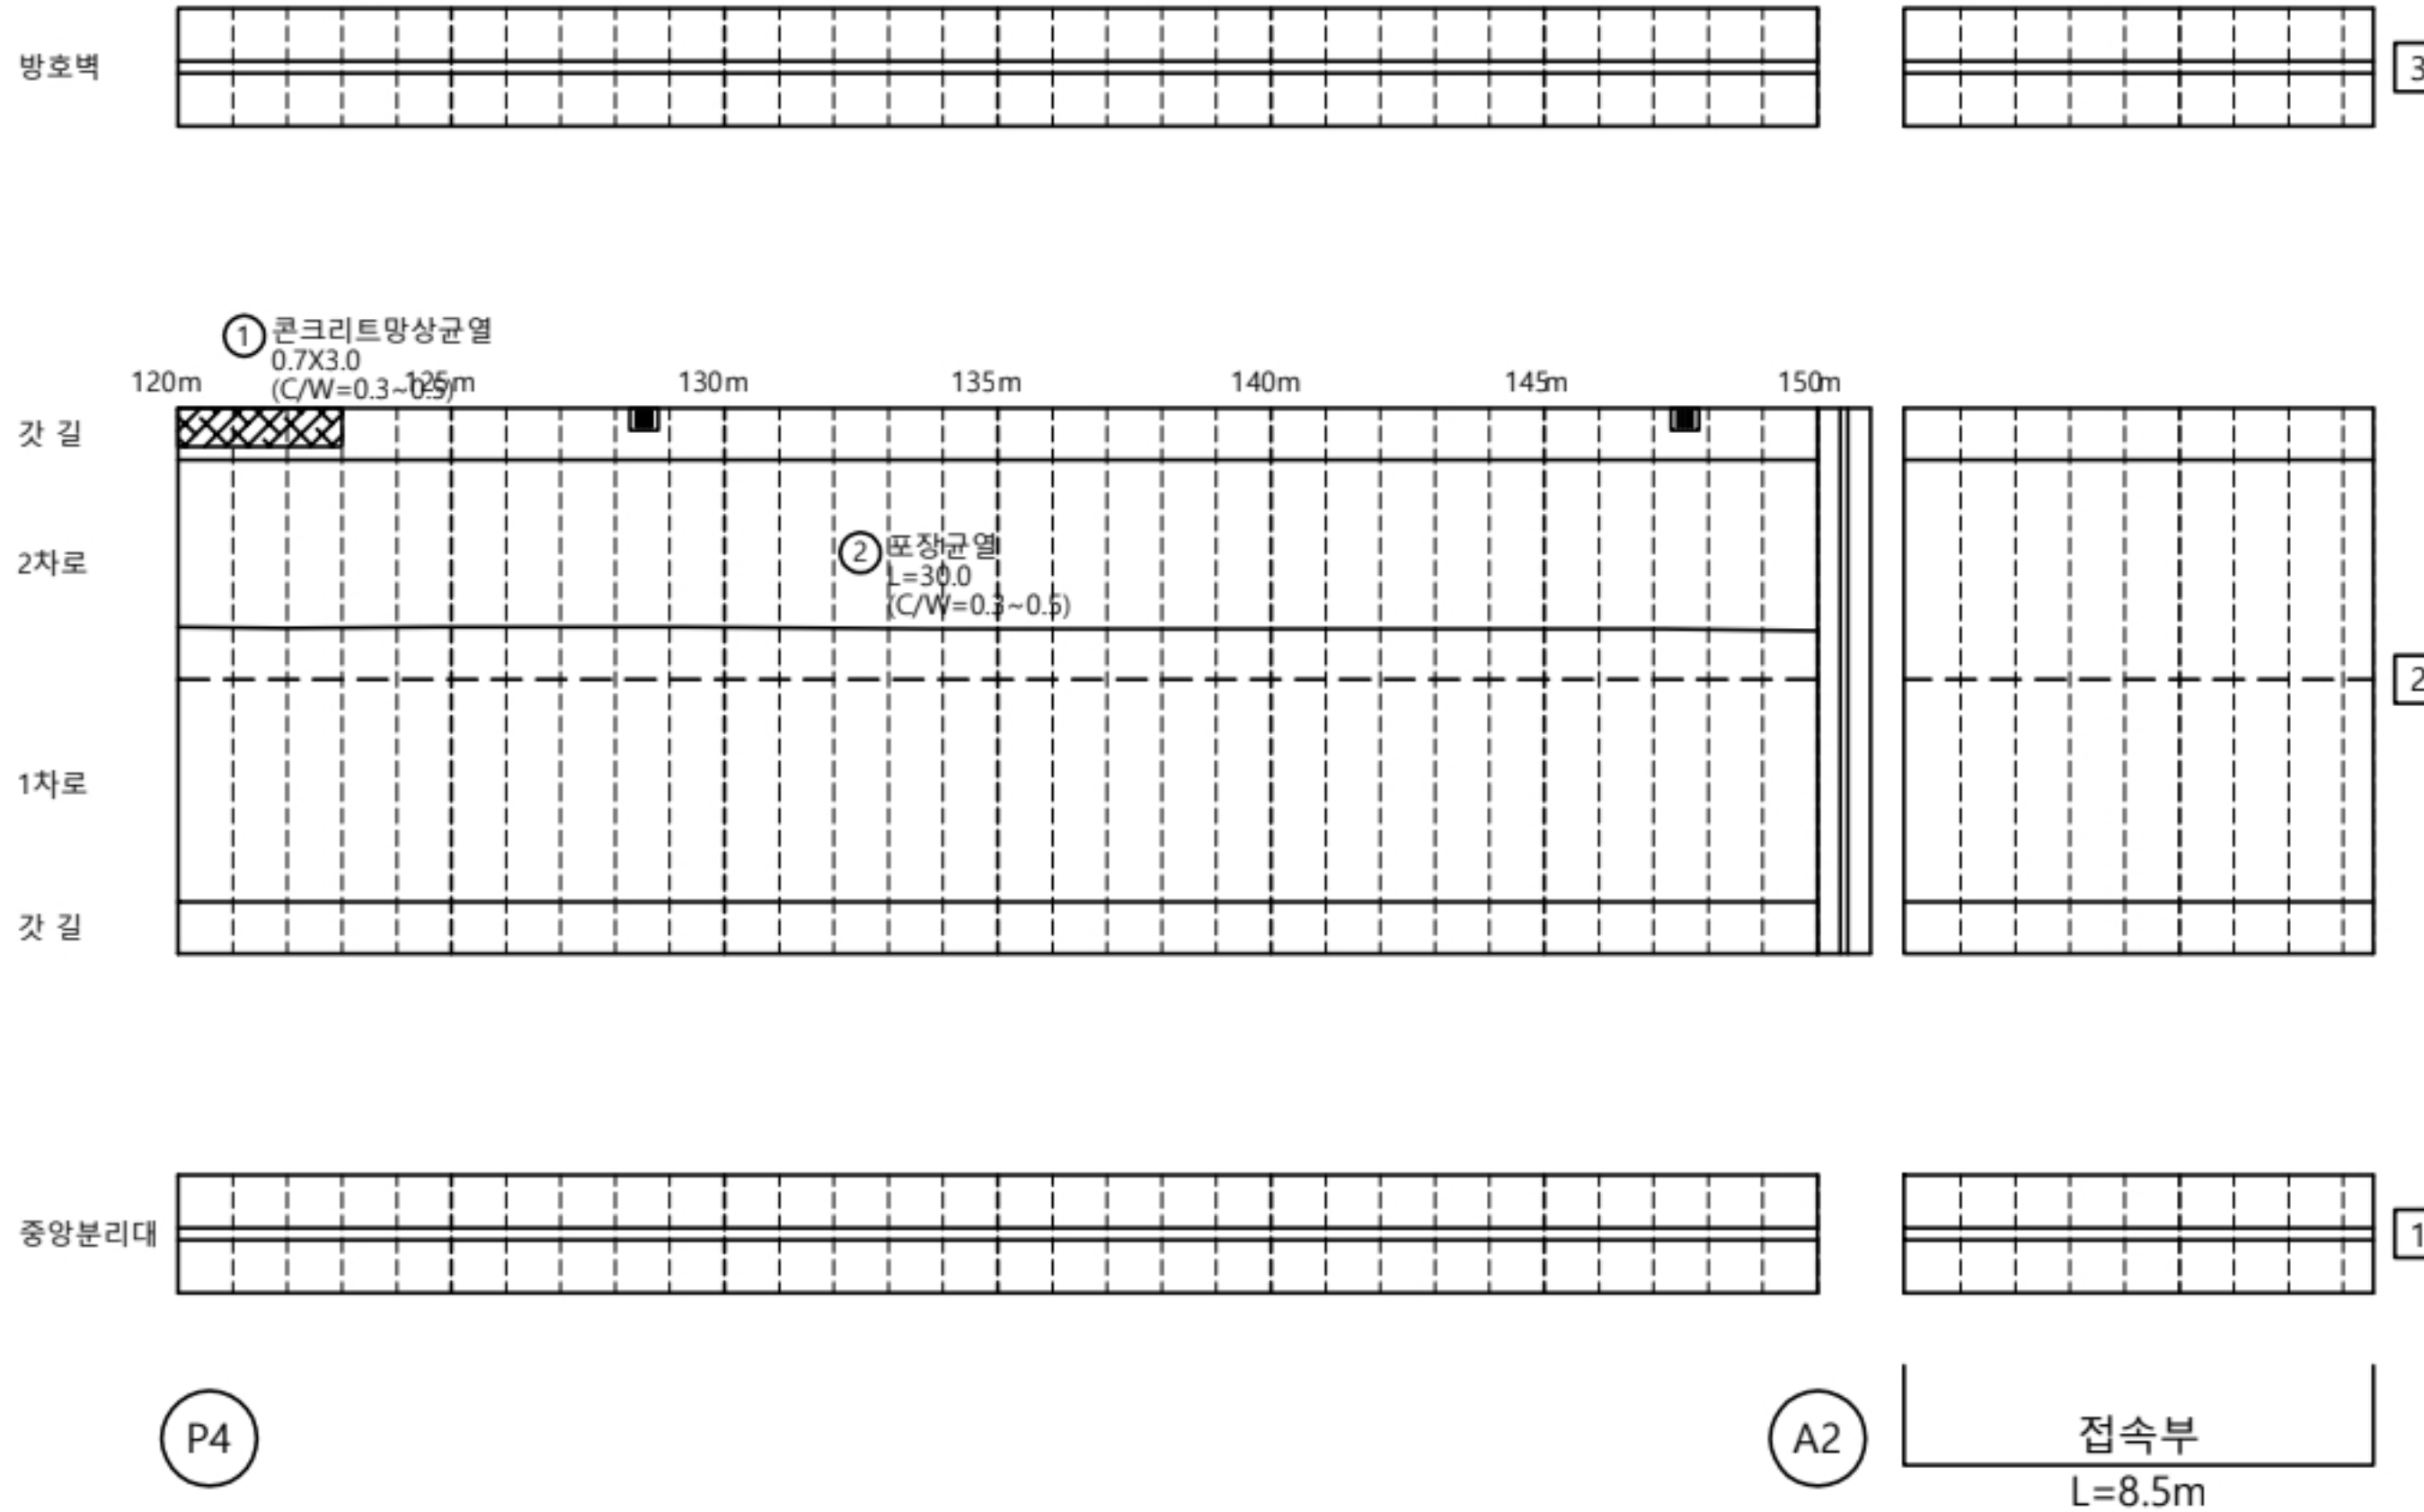
| 교면포장 S5 | | | | | | | | | |

| 교면포장 S5 | | | | | | | | | |
|---|---|---|---|---|---|---|---|---|---|
| 1 | 구 | 교면포장 | 망상균열 | 0.3 | 0.3 | 0.7 | 1 | m <sup>2</sup> | 0.21 |
| 2 | 구 | 교면포장 | 균열 | 0.5 | 30.0 | | 1 | m | 30.00 |

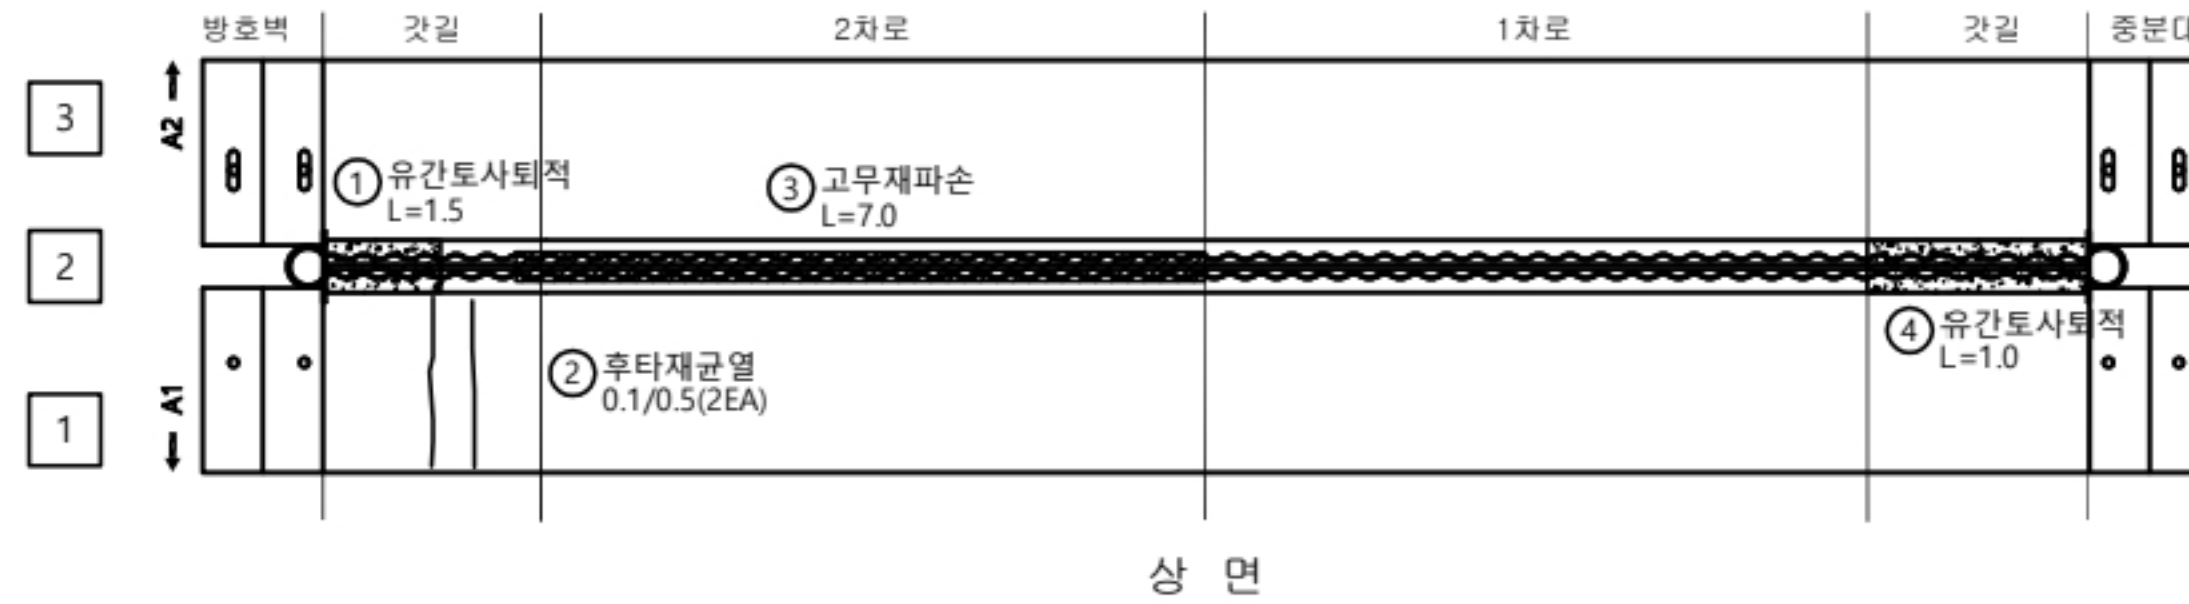
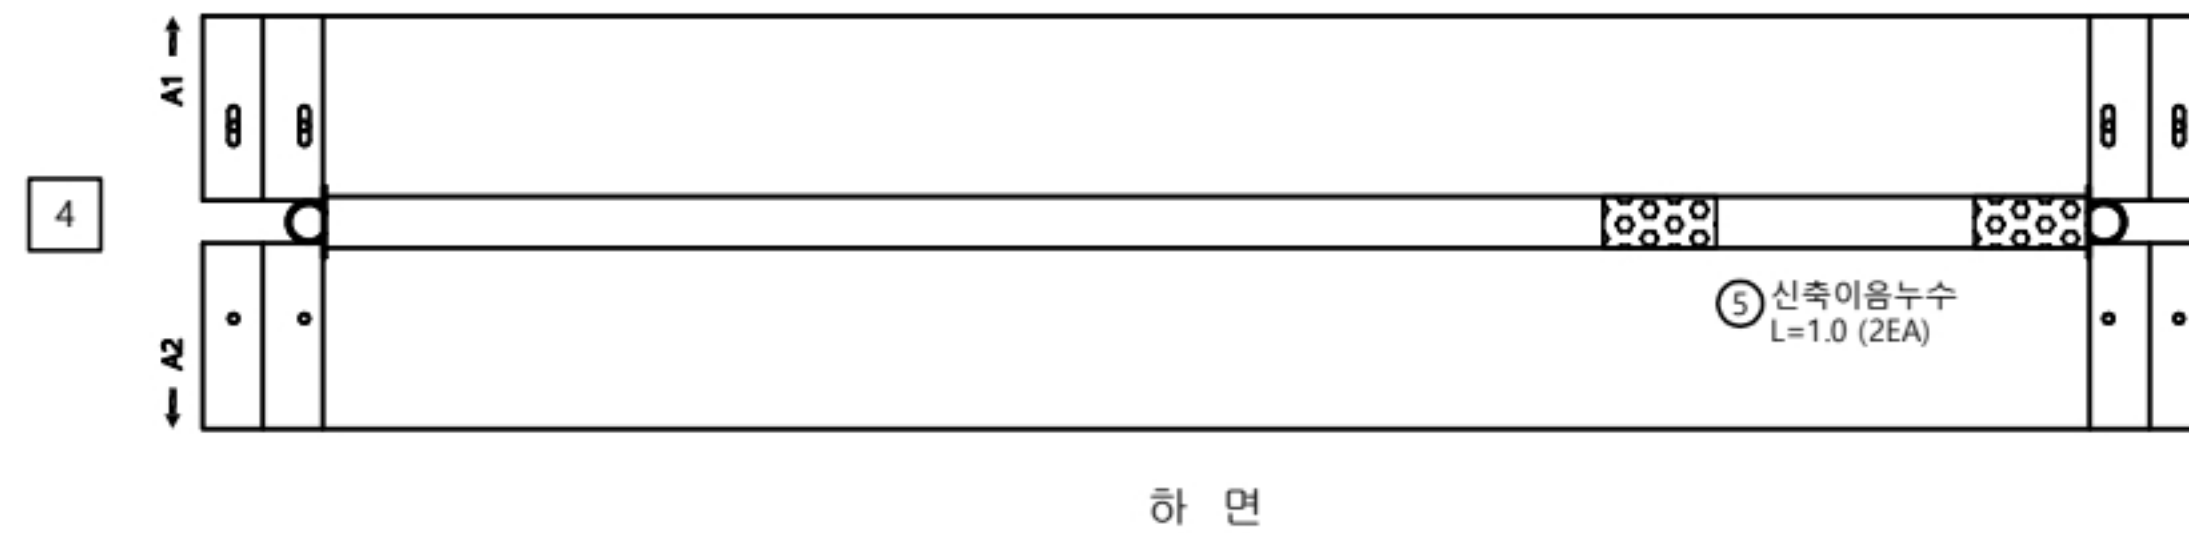
A1

| 번호 | 선/구 | 부재명 | 손상현황 | 손상규모 | | | | | 비고 |
|---|---|---|---|---|---|---|---|---|---|
| 1 | 구 | 신축이음 | 토사및이물질퇴적 | | 1.5 | | 1 | m | 1.50 |
| 2 | 구 | 신축이음 | 균열 | 0.1 | 0.5 | | 2 | m | 1.00 |
| 3 | 구 | 신축이음 | 파손 | | 7.0 | | 1 | m | 7.00 |
| 4 | 구 | 신축이음 | 토사및이물질퇴적 | | 1.0 | | 1 | m | 1.00 |
| 5 | 구 | 신축이음 | 누수 | | 1.0 | | 2 | m | 2.00 |

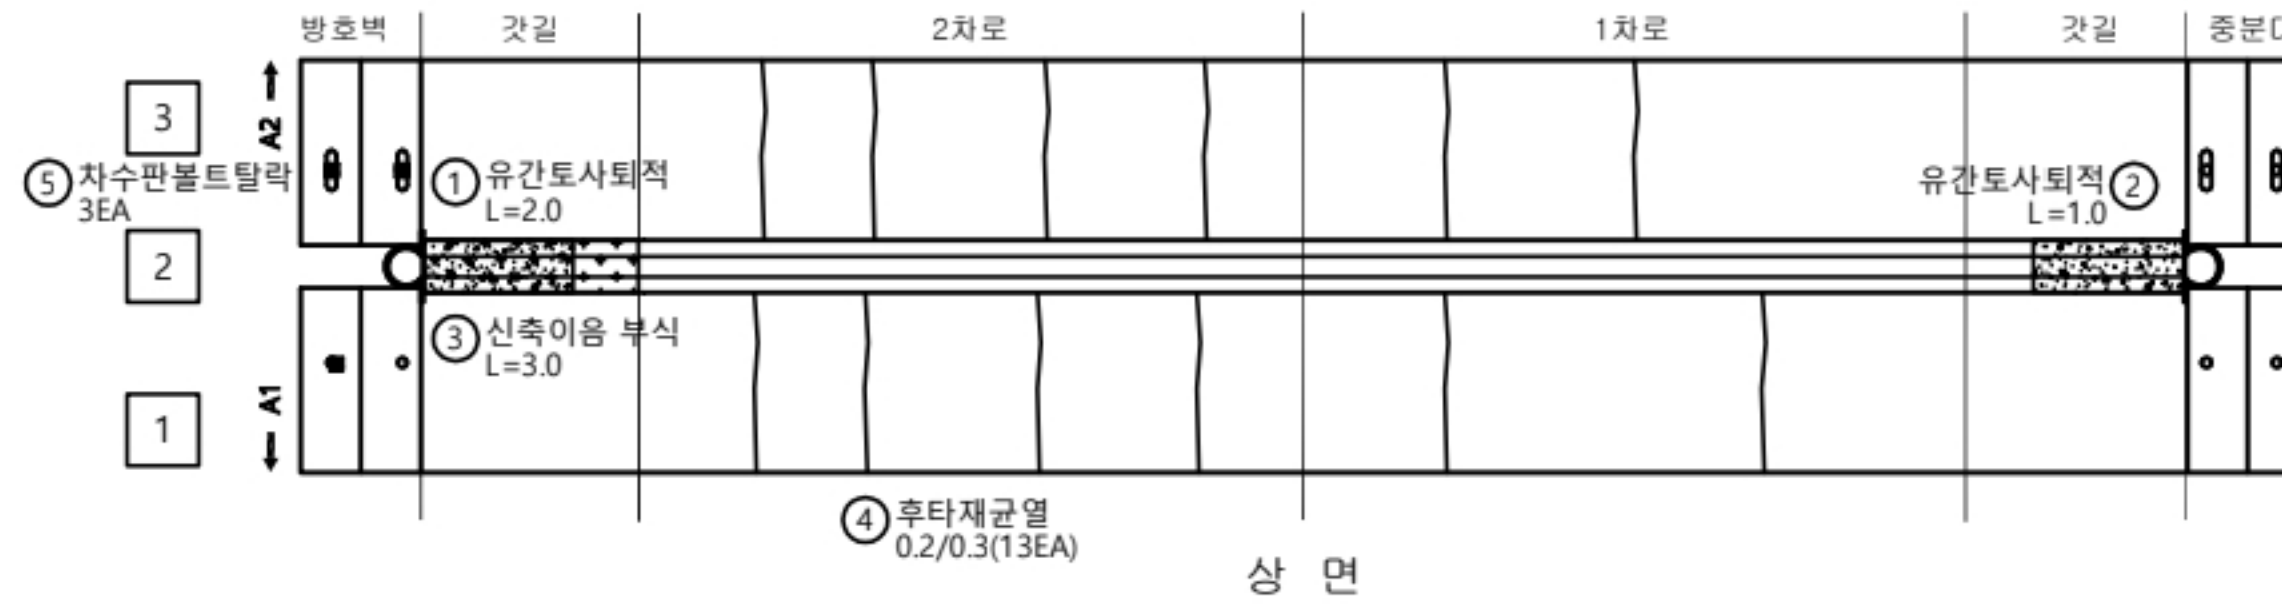
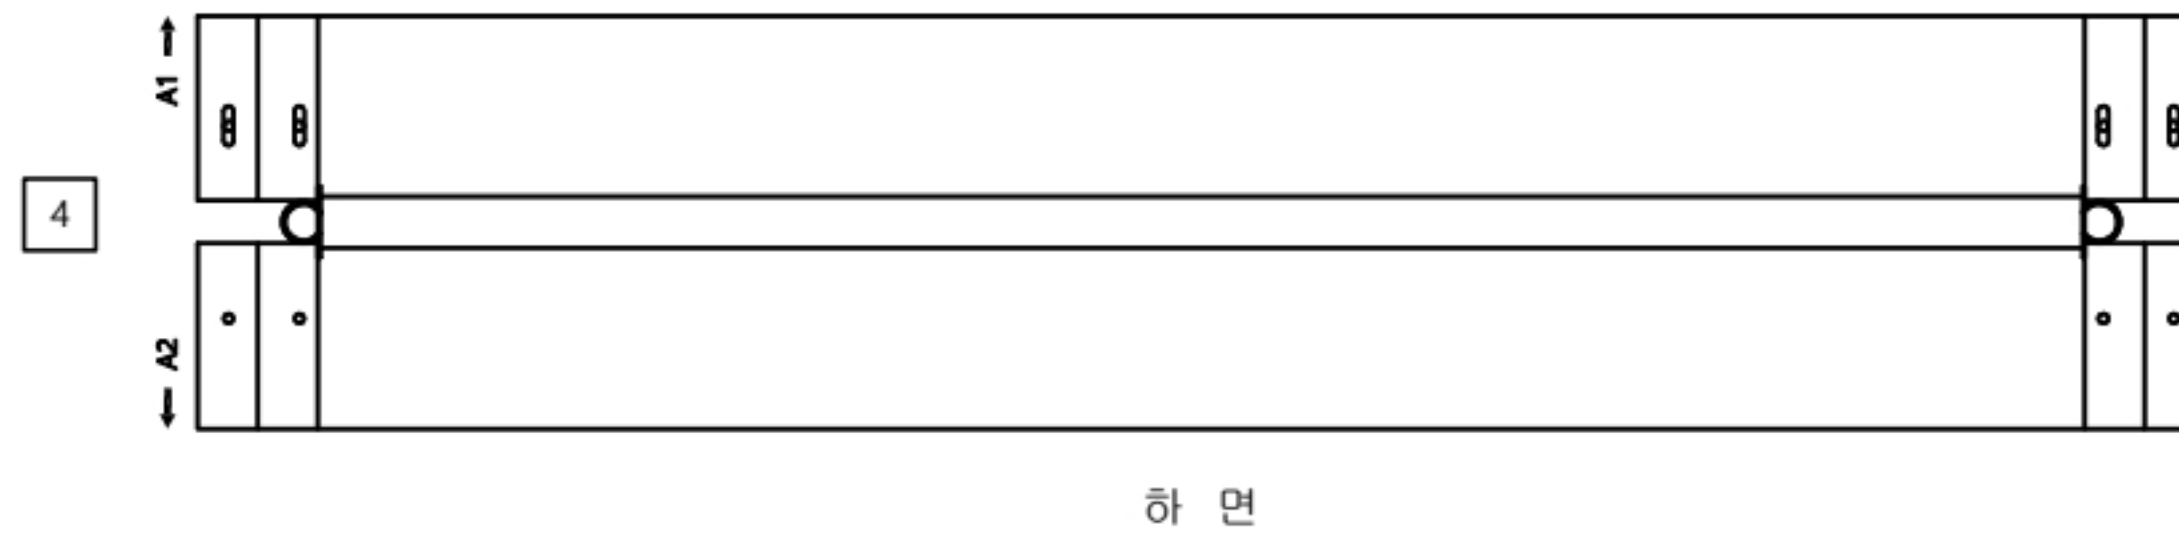
P3

| 번호 | 선/구 | 부재명 | 손상현황 | 손상규모 | | | | | 비고 |
|---|---|---|---|---|---|---|---|---|---|
| 1 | 구 | 신축이음 | 토사맞어물결되적 | | 2.0 | | 1 | m | 2.00 |
| 2 | 구 | 신축이음 | 토사맞어물결되적 | | 1.0 | | 1 | m | 1.00 |
| 3 | 구 | 신축이음 | 부식 | | 3.0 | | 1 | m | 3.00 |
| 4 | 구 | 신축이음 | 균열 | 0.2 | 0.3 | | 13 | m | 3.90 |
| 5 | 구 | 신축이음 | 연결볼트어연,탈락 | | | | 3 | EA | 3.00 |

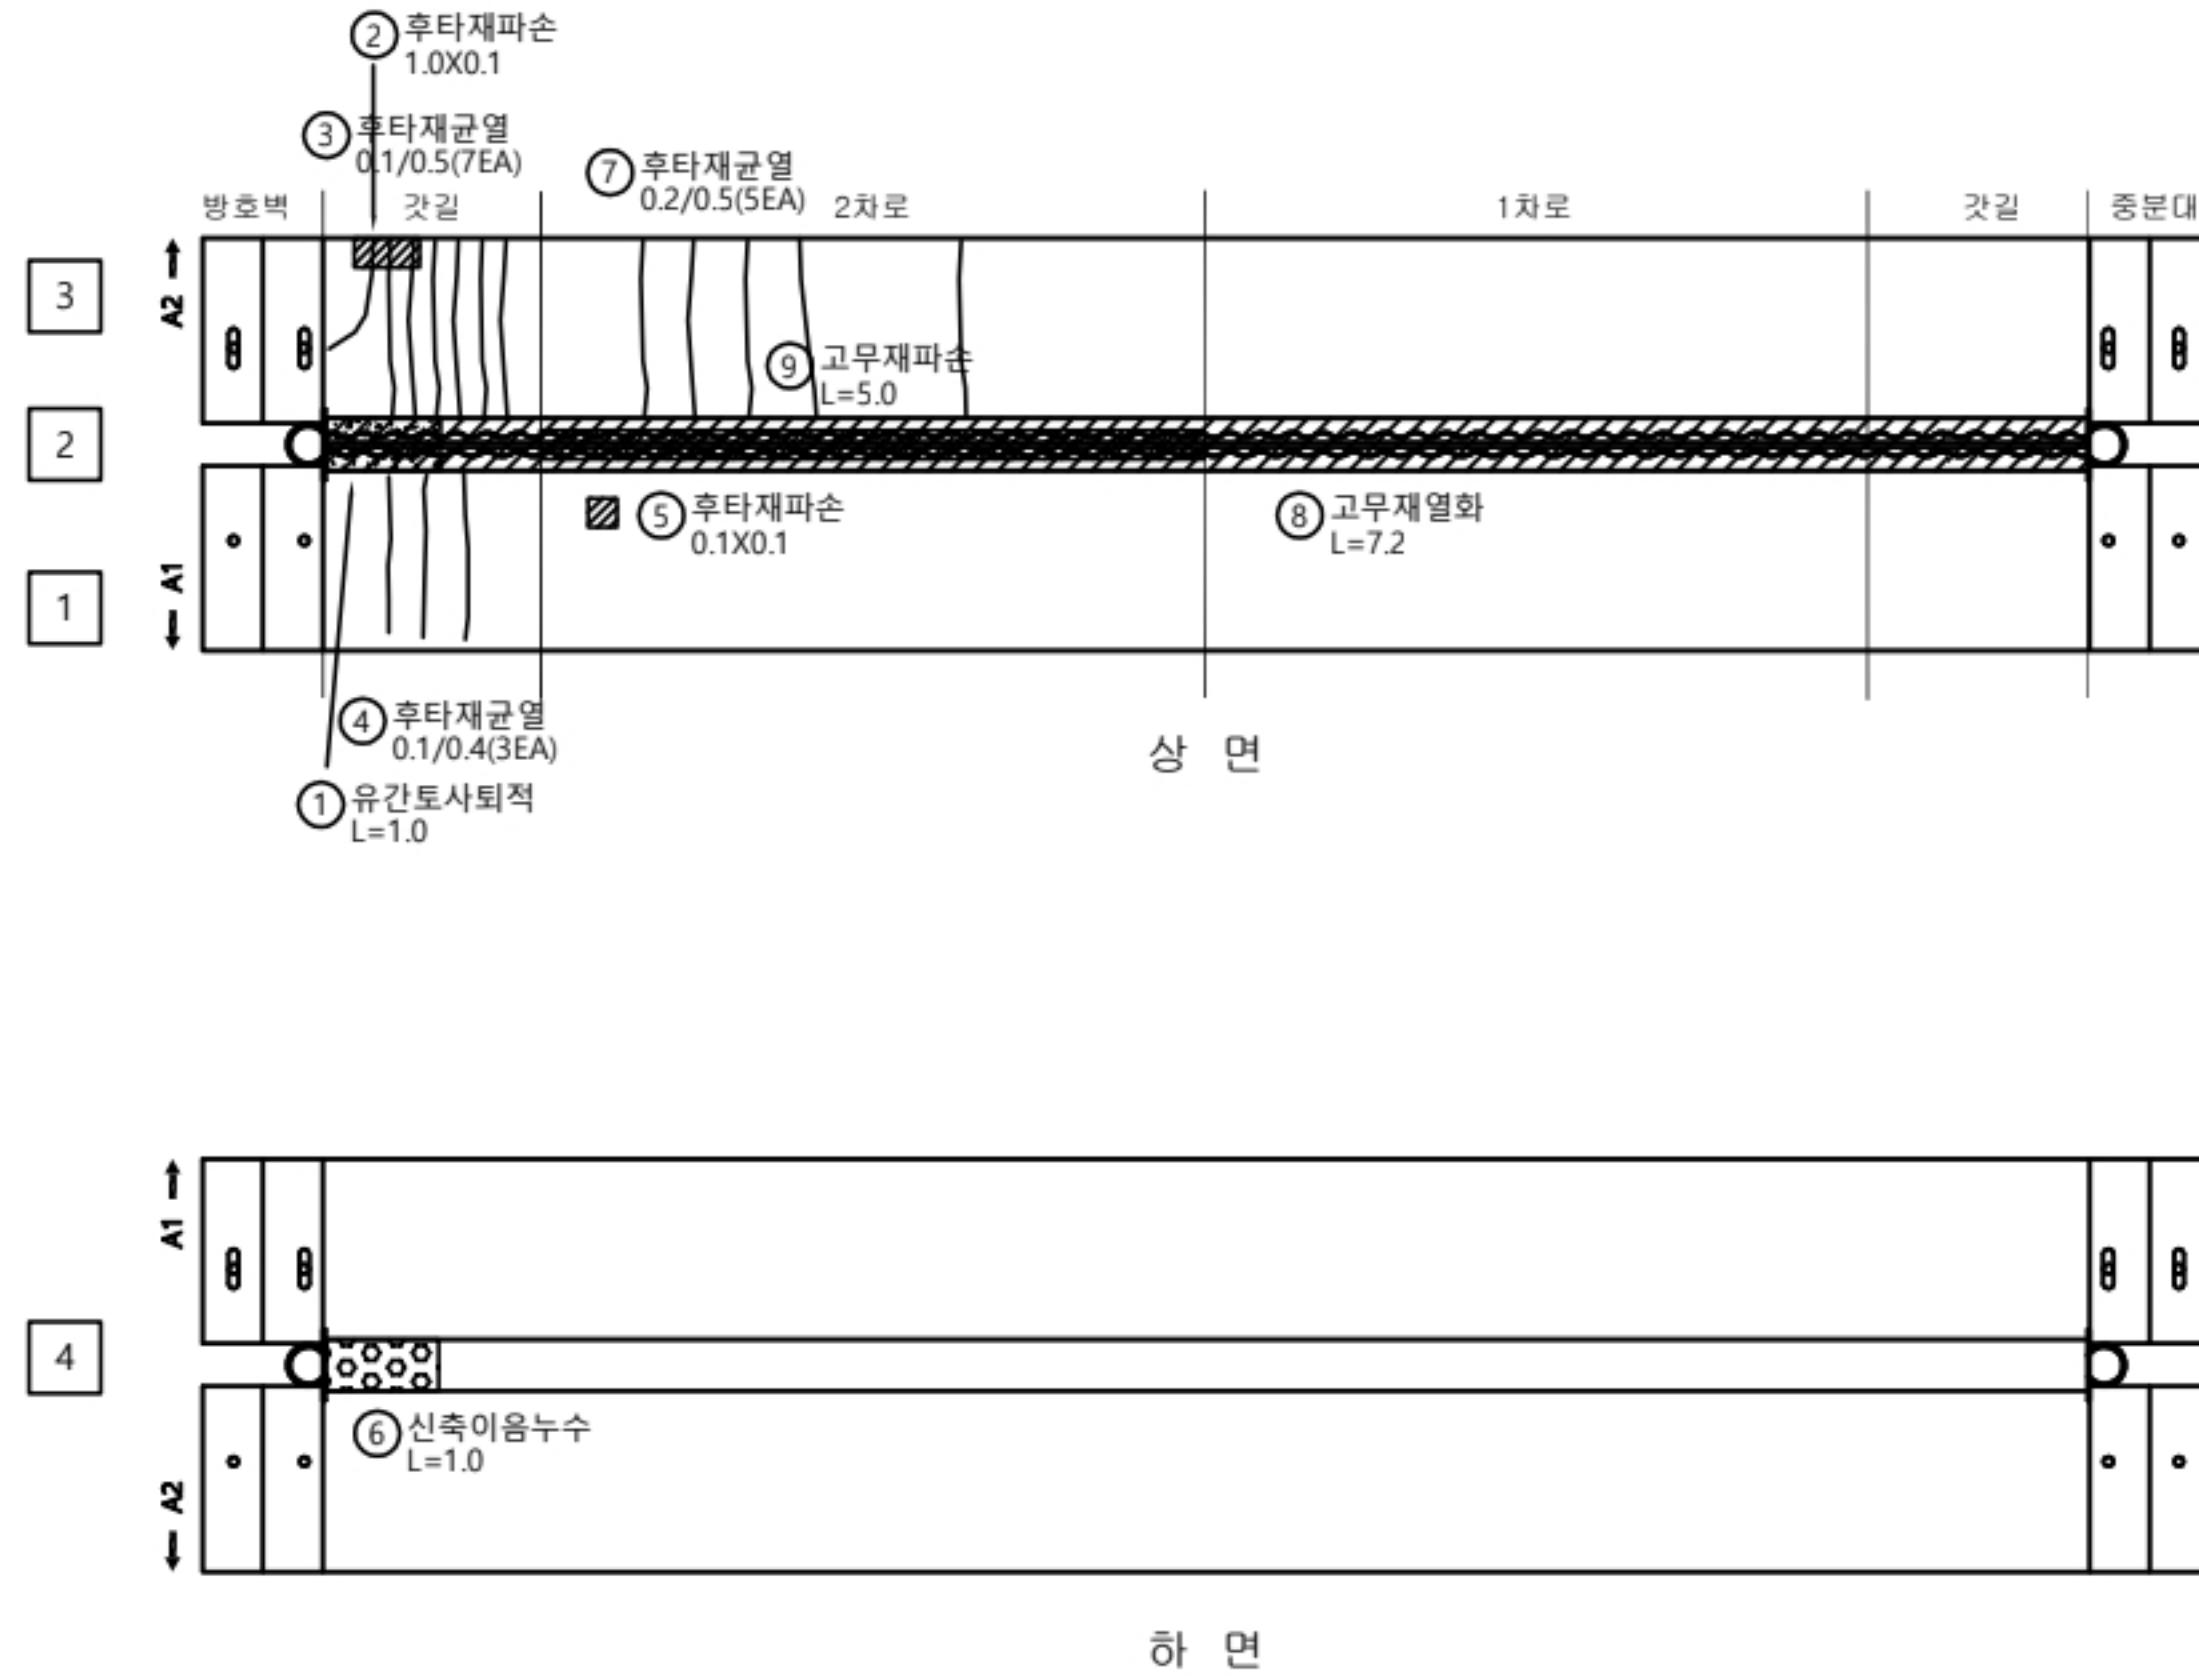
| 신축이음 | | | | | | | | | |
|---|---|---|---|---|---|---|---|---|---|
| A2 | | | | | | | | | |

| 신축이음 | | | | | | | | | |
|---|---|---|---|---|---|---|---|---|---|
| 1 | 구 | 신축이음 | 토사및어물절퇴적 | | 1.0 | | 1 | m | 1.00 |
| 2 | 구 | 신축이음 | 파손 | | 1.0 | 0.1 | 1 | m | 0.10 |
| 3 | 구 | 신축이음 | 균열 | 0.1 | 0.5 | | 7 | m | 3.50 |
| 4 | 구 | 신축이음 | 균열 | 0.1 | 0.4 | | 3 | m | 1.20 |
| 5 | 구 | 신축이음 | 파손 | | 0.1 | 0.1 | 1 | m | 0.01 |
| 6 | 구 | 신축이음 | 누수 | | 1.0 | | 1 | m | 1.00 |
| 7 | 구 | 신축이음 | 균열 | 0.2 | 0.5 | | 5 | m | 2.50 |
| 8 | 구 | 신축이음 | 표면열화 | | 7.2 | | 1 | m | 7.20 |
| 9 | 구 | 신축이음 | 파손 | | 5.0 | | 1 | m | 5.00 |
